## Maillé (37) Villiers-La Roche, Un souterrain des XIIe-XIVe siècles et son habitat.

# MAILLÉ (37) VILLIERS-LA ROCHE, UN SOUTERRAIN DES XII<sup>e</sup>-XIV<sup>e</sup> SIÈCLES ET SON HABITAT

PAR GWÉNAËL ROY, PASCAL LOEUIL (INRAP)

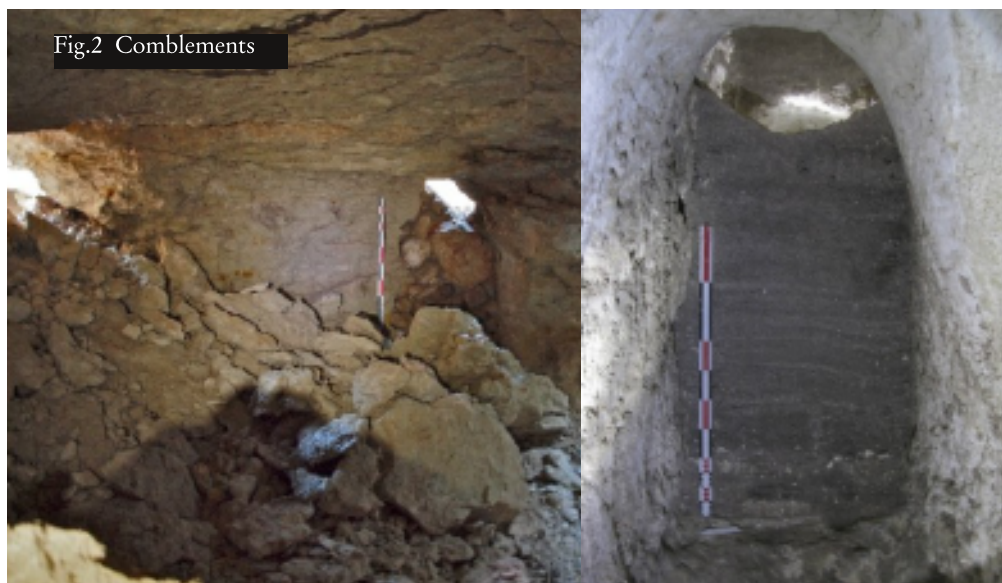
Fig.2 Comblements

à la fouille de deux ensembles maçonnés (structures 1 et 2) mis au jour en surface et reliés par un réseau souterrain. Une partie de celui-ci était comblée (Fig. 2), volontairement (rejets de démolition de maçonneries) et naturellement (effondrement de voûtes, infiltrations par les puits d'aération).

Le protocole mis en place a consisté, dans un premier temps, à la vidange du principal puits d'accès (structure 1). Des coupes manuelles ont été pratiquées dans les différents espaces comblés afin de comprendre les différentes phases de comblements, et de caractériser la nature des dépôts : anthropique ou naturelle (Fig. 2).

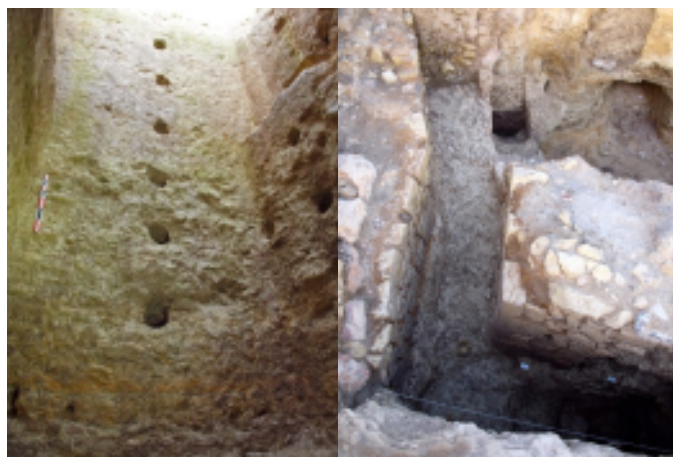
Fig.4 Structure 1, le puits

Fig. 5 Structure 2 l'escalier

Les parois Nord et Est du puits présentent plusieurs empochements destinés à l'ancrage de pièces de bois d'un système d'accès à l'entrée du souterrain située au fond du puits (Fig. 4). Deux ressauts situés en vis-à-vis sur les parois est et ouest du puits, à environ 2 m sous le niveau d'apparition de la structure maçonnée, suggèrent l'aménagement d'un palier intermédiaire dans le puits.

La structure 2 correspond à un bâtiment maçonné en partie excavé, localisé au sud de la structure 1. Elle surplombe un réseau de salles souterraines qui se termine par une galerie débouchant vers le nord au fond du puits de la structure 1. Le plan de cet édifice est incomplet, car il se développe vers l'ouest, en dehors de l'emprise prescrite. Mis au jour sur une surface de 98 m<sup>2</sup>, son plan est rectangulaire (11,50 m x 9,20 m). Les maçonneries, parementées sur les deux faces, sont construites au moyen de blocs calcaires et siliceux grossièrement équarris et liés avec un limon. Des cailloux calcaires liés au limon servent de fourrure. Plusieurs aménagements ont été observés : un seuil d'entrée, un mur de refend séparant l'espace en deux pièces et plusieurs fosses creusées dans le sol des pièces. Deux escaliers (Fig. 5) successifs permettant l'accès au réseau souterrain.

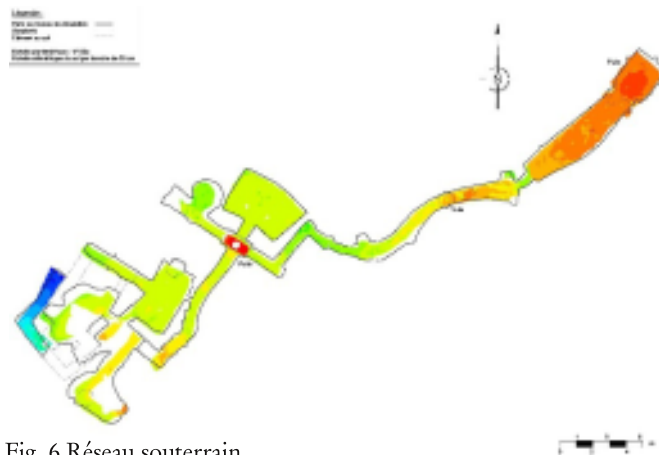
Fig. 6 Réseau souterrain

Le réseau suit un tracé orienté nord-est – sud-ouest ; il se développe sur environ 50 m de longueur. Son entrée nord se situe au fond du puits de la structure 1 à 5 m de profondeur. Elle débouche sur une salle-couloir, de 7,50 m de longueur pour 2 m de largeur et 1,80 m de hauteur ; l'accès est protégé par un système de fermeture. A l'extrémité de cette salle, une chatière permet d'accéder à une galerie sinueuse qui se

développe sur une distance de 12 m vers l'ouest, en direction de la structure 2. La seconde extrémité de la galerie débouche sur une nouvelle chatière de 1,60 m de long pour un diamètre de 0,50 m. Une nouvelle galerie se développe au-delà sur une distance de 7,50 m avec un angle droit. Elle conduit à un réseau de cinq salles, situées sous la structure 2, reliées entre elles par différentes galeries.

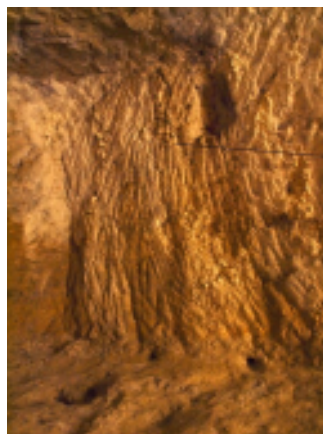
Fig. 7 Traces d'outils

L'observation de la morphologie de l'excavation témoigne d'un réseau pensé dans son ensemble et d'une réalisation soignée. Un sens de progression est envisageable au regard de la répartition des puits d'extraction présents tout au long du tracé, des contraintes techniques observées (chatières) et des nombreuses traces d'outils (polka, pic, marteau taillant) présentes sur les parois (Fig. 7). Ces dernières révèlent l'utilisation de plusieurs outils, entretenus, et donc probablement d'un ouvrage réalisé par des ouvriers « qualifiés ».

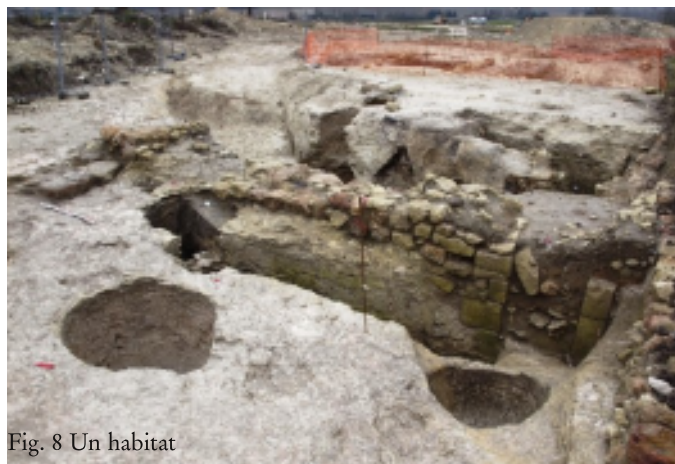
Fig. 8 Un habitat

Plusieurs éléments concourent à interpréter la structure 2 comme ayant été un bâtiment d'habitation. C'est notamment le cas des nombreux aménagements observés (seuil d'entrée, plusieurs salles) et le soin qui leur a été apporté (jambages de porte en pierre de taille). Le lot céramique retrouvé présente des typologies d'individus représentatifs d'un mobilier de consommation domestique (pot à cuire, pichet, bacs à lessive (cuvier), lèche frite), ce que confirment quelques éléments métalliques tel un fragment de louche en alliage cuivreux. Le caractère peu fragmenté des tessons céramiques indique également qu'ils se trouvaient vraisemblablement en position primaire.

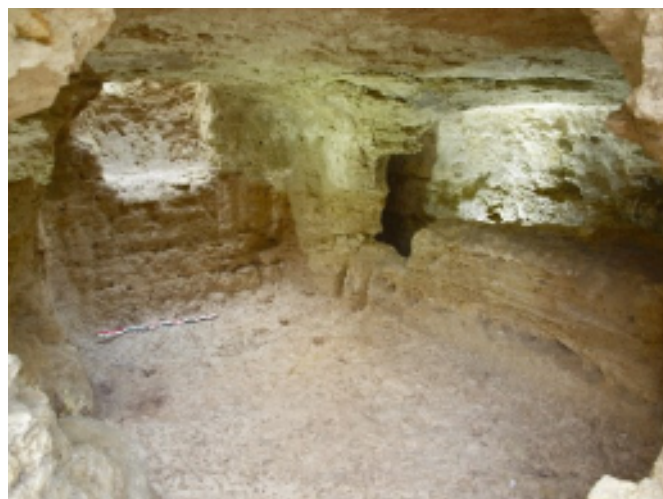
Fig. 9 Lieu de stockage

Parmi les cinq salles souterraines de la structure 27, trois furent certainement dévolues au stockage de denrées. Elles se distinguent notamment par leurs grandes dimensions (12-15 m<sup>2</sup>, 2 m de haut). De nombreuses encoches destinées à recevoir des supports d'étagères ont été observées dans les

parois ainsi qu'une fiche métallique encore en place. Des systèmes de banquettes sont également présents dans une salle.

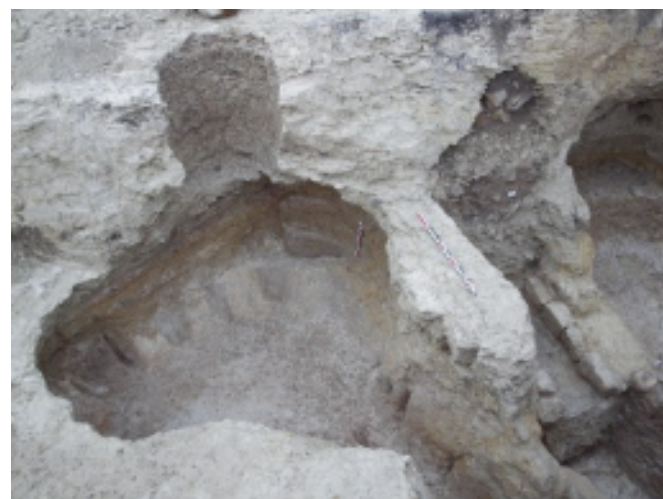
Fig. 10 Stabulations

Deux salles de la structure 27 pourraient avoir servi de lieu de stabulation. Ces espaces occupent une faible surface au sol (4-6 m<sup>2</sup>) et présentent des parois arrondies. Plusieurs feuillures pour recevoir des systèmes de fermetures basses ont été observées à l'entrée de ces salles. Des aménagements de type mangeoire ou auge ont également été identifiés dans ces espaces.

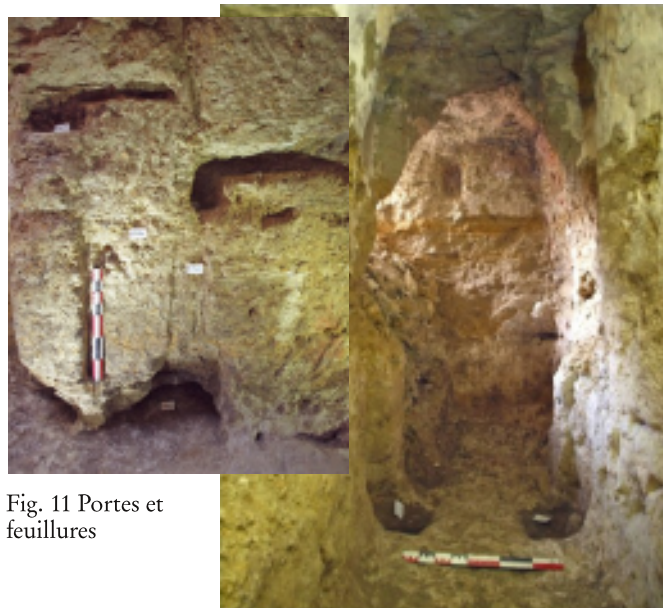
Fig. 11 Portes et feuillures

Le caractère défensif de ces vestiges est attesté par de nombreux éléments. Plusieurs systèmes de fermeture de porte ont été observés : au fond du puits de la structure 1 pour entrer dans la salle-couloir, et à deux reprises dans les galeries de la structure 2. Il s'agit notamment de feuillures, de fermetures à virgule ou d'un simple trou pour recevoir des pièces de bois destinées à bloquer une porte (Fig. 11).

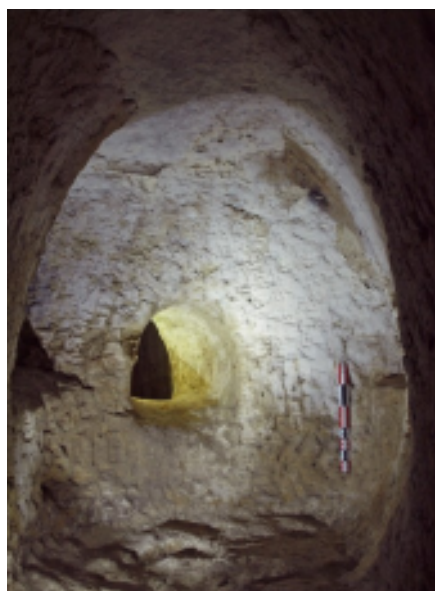
Fig. 12 Chatière

Une chatière a été aménagée à chacune des extrémités de la galerie reliant la salle-couloir située sous la structure 1 au réseau qui se développe sous la structure 2. La traversée de la chatière située au fond de la salle-couloir débouche sur un espace où deux banquettes ont été creusées (Fig. 12). Le rôle de ces dernières pourrait être de faciliter le croisement des personnes ou de permettre à un défenseur de se dissimuler à un éventuel envahisseur qui utiliserait ce passage. Près de la seconde chatière, une dalle en silex, retrouvée dans la galerie, était destinée à clore l'accès à toute personne indésirable venant de la structure 1.
