## Maillé (37) Villiers-La Roche, Un souterrain des XIIe-XIVe siècles et son habitat.

# MAILLÉ (37) VILLIERS-LA ROCHE, UN SOUTERRAIN DES XII<sup>e</sup>-XIV<sup>e</sup> SIÈCLES ET SON HABITAT

PAR GWÉNAËL ROY, PASCAL LOEUIL (INRAP)

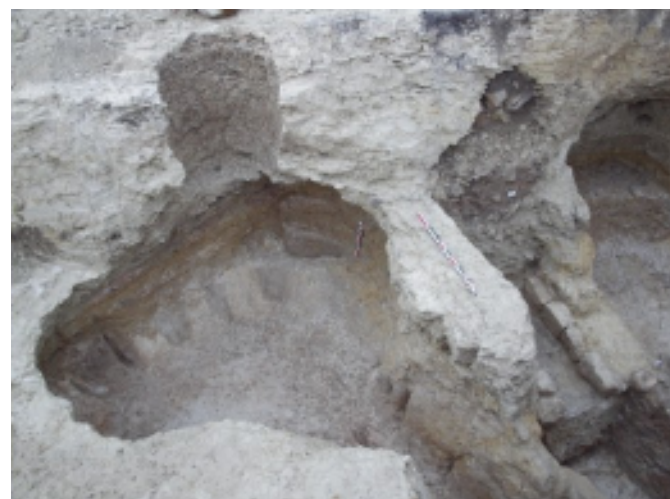
Fig. 10 Stabulations

Deux salles de la structure 27 pourraient avoir servi de lieu de stabulation. Ces espaces occupent une faible surface au sol (4-6 m<sup>2</sup>) et présentent des parois arrondies. Plusieurs feuillures pour recevoir des systèmes de fermetures basses ont été observées à l'entrée de ces salles. Des aménagements de type mangeoire ou auge ont également été identifiés dans ces espaces.

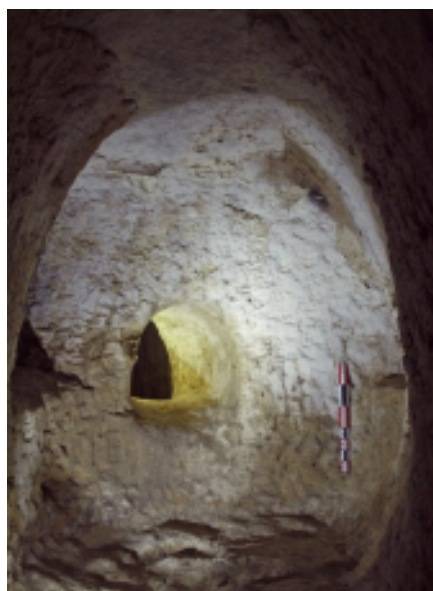
Fig. 12 Chatière

Une chatière a été aménagée à chacune des extrémités de la galerie reliant la salle-couloir située sous la structure 1 au réseau qui se développe sous la structure 2. La traversée de la chatière située au fond de la salle-couloir débouche sur un espace où deux banquettes ont été creusées (Fig. 12). Le rôle de ces dernières pourrait être de faciliter le croisement des personnes ou de permettre à un défenseur de se dissimuler à un éventuel envahisseur qui utiliserait ce passage. Près de la seconde chatière, une dalle en silex, retrouvée dans la galerie, était destinée à clore l'accès à toute personne indésirable venant de la structure 1.
