L'aménagement d'un vallon : deux ouvrages d'art de la VIIIe légion à Mirebeau-sur-Bèze, La Combotte (Côte-d'Or)

L'AMÉNAGEMENT D'UN VALLON : DEUX OUVRAGES D'ART DE LA VIII^e LÉGION À MIREBEAU-SUR-BÈZE, *LA COMBOTTE* (CÔTE-D'OR)

Mots-clés *Aqueduc, voie romaine, VIII^e légion, architecture hydraulique, terre cuite architecturale.*

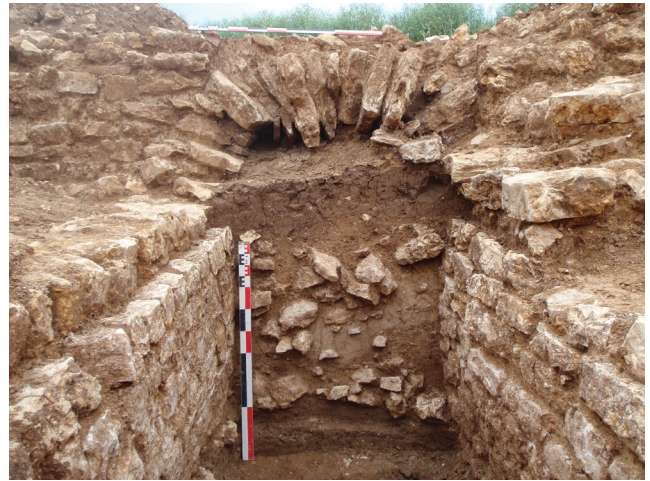
Fig. 10. Coupe 14 de la canalisation (L. Joan).
