L'aménagement d'un vallon : deux ouvrages d'art de la VIIIe légion à Mirebeau-sur-Bèze, La Combotte (Côte-d'Or)

L'AMÉNAGEMENT D'UN VALLON : DEUX OUVRAGES D'ART DE LA VIII^e LÉGION À MIREBEAU-SUR-BÈZE, *LA COMBOTTE* (CÔTE-D'OR)

Mots-clés *Aqueduc, voie romaine, VIII^e légion, architecture hydraulique, terre cuite architecturale.*

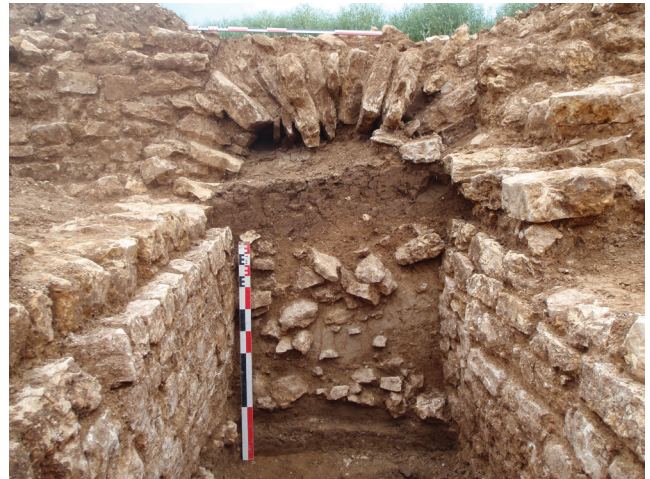
Fig. 10. Coupe 14 de la canalisation (L. Joan).

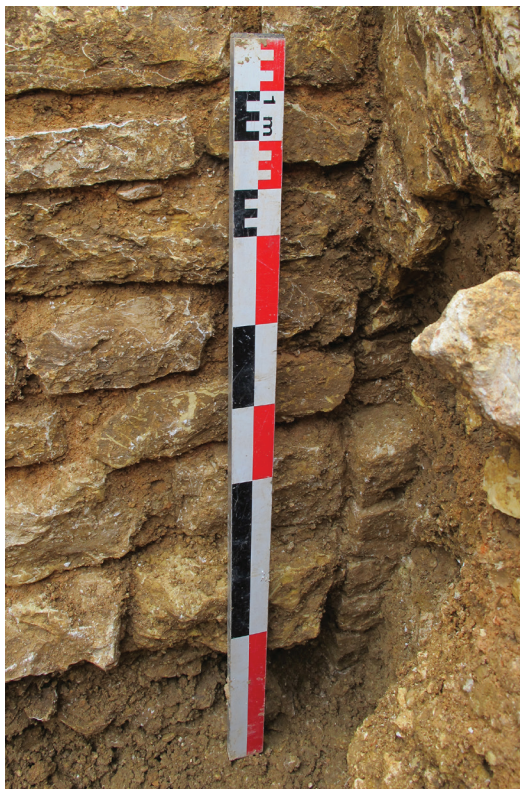
Fig. 11. Mur 94 accolé au mur 34, vu du nord (L. Joan).

annexe: coupe 8) sont appuyés contre le mur 94. Contre le mur 200 et sur les fondations 214, le versant nord de la combe est remblayé par une argile brun foncé (Us 213) sur laquelle repose un niveau de travail composé de limon jaune et d'éclats de taille de pierre (Us 211 = 212) (annexe: coupes 8 et 13).
