L'aménagement d'un vallon : deux ouvrages d'art de la VIIIe légion à Mirebeau-sur-Bèze, La Combotte (Côte-d'Or)

L'AMÉNAGEMENT D'UN VALLON : DEUX OUVRAGES D'ART DE LA VIII^e LÉGION À MIREBEAU-SUR-BÈZE, *LA COMBOTTE* (CÔTE-D'OR)

Mots-clés *Aqueduc, voie romaine, VIII^e légion, architecture hydraulique, terre cuite architecturale.*

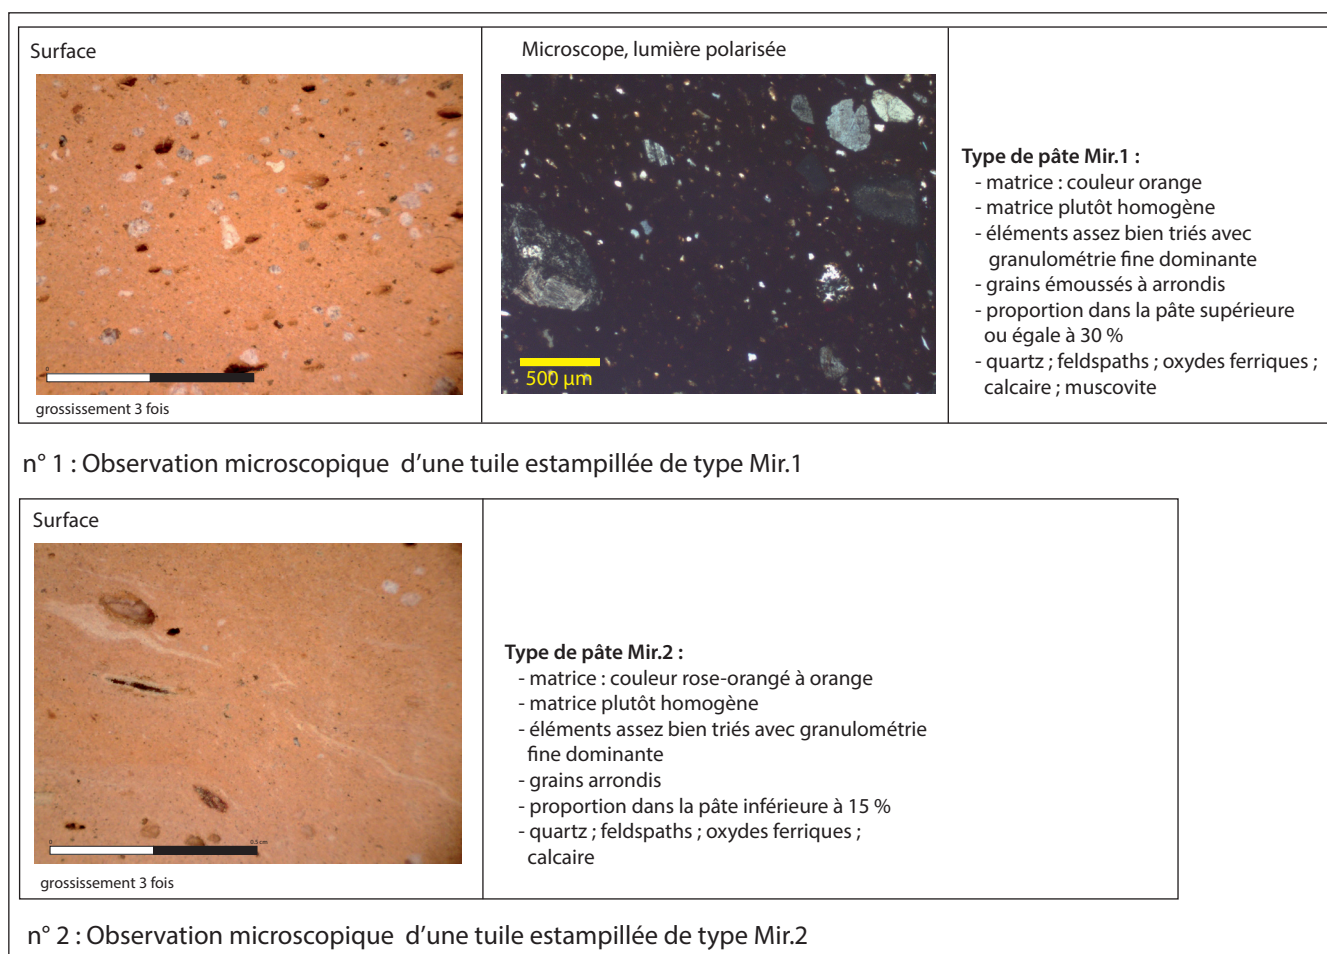
Fig. 30. Observation microscopique des tuiles estampillées. 1. Tuile de type Mir.1 ; 2. de type Mir. 2 (photos : Fl. Delencre).
