## L'aménagement d'un vallon : deux ouvrages d'art de la VIIIe légion à Mirebeau-sur-Bèze, La Combotte (Côte-d'Or)

# L'AMÉNAGEMENT D'UN VALLON : DEUX OUVRAGES D'ART DE LA VIII<sup>e</sup> LÉGION À MIREBEAU-SUR-BÈZE, *LA COMBOTTE* (CÔTE-D'OR)

**Mots-clés** *Aqueduc, voie romaine, VIII<sup>e</sup> légion, architecture hydraulique, terre cuite architecturale.*

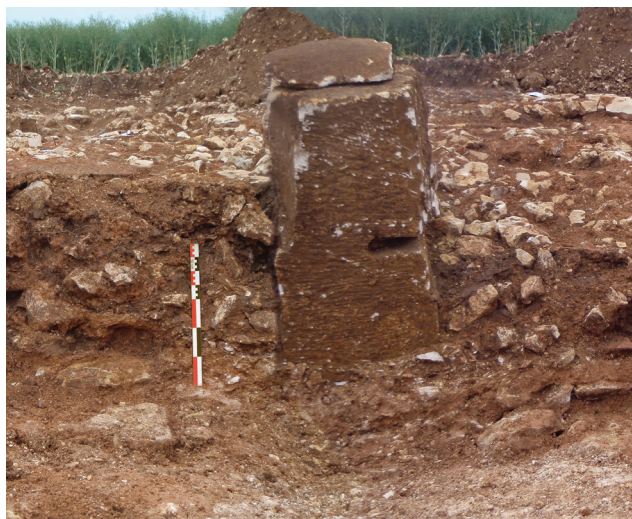
Fig. 21. Bloc d'architecture dans le canal d'évacuation (S. Morel).
