## La collégiale Saint-Etienne de Neuvy-Saint-Sépulchre (Indre). Une étude de la rotonde et de la nef

Simon Bryant. La collégiale Saint-Etienne de Neuvy-Saint-Sépulchre (Indre). Une étude de la rotonde et de la nef. *Revue Archéologique du Centre de la France*, 2004, 43, pp.171 - 207. hal-01773866

THE COLLEGIATE CHURCH OF SAINT-ÉTIENNE AT NEUVY-SAINT-SÉPULCHRE (INDRE, FRANCE). A RECENT BUILDING SURVEY OF THE ROTUNDA AND THE NAVE

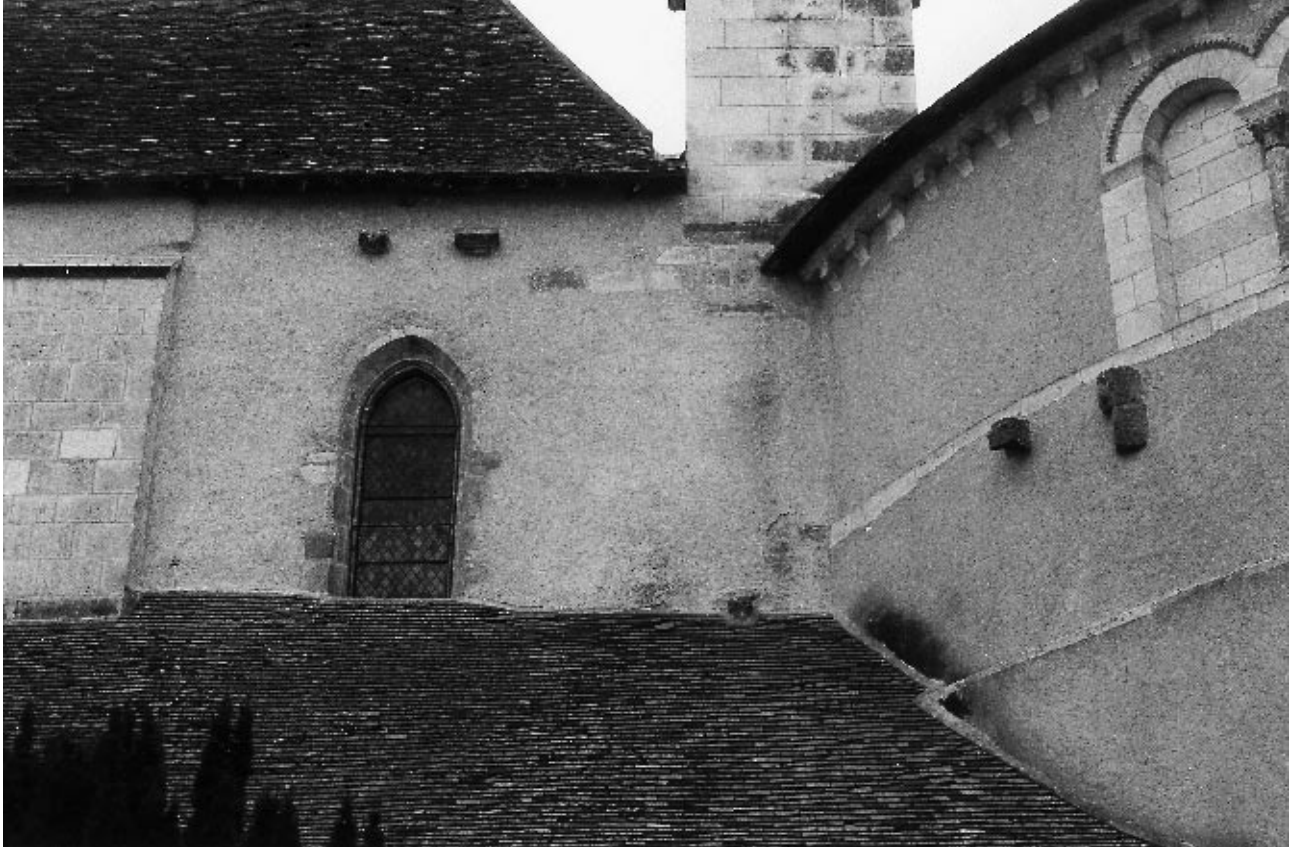
**Fig. 6** : La liaison entre le mur nord de la nef et la rotonde. Juste en dessous de l'arcature de la rotonde, on observe l'arrachage du mur du bas-côté nord.

La forme de la limite occidentale de cet édifice est inconnue en raison de l'ajout de la rotonde. Les vestiges d'une fenêtre étroite dans l'extrémité ouest du mur nord de la nef montrent que cette dernière était plus longue et que les ouvertures de la travée occidentale n'avaient pas la même disposition que les autres (Fig. 5). À l'extérieur, des traces d'arrachement dans le parement externe de la rotonde montrent que le mur du bas-côté nord continuait vers l'ouest et avait été partiellement englobé lors de la construction de la rotonde (Fig. 6).

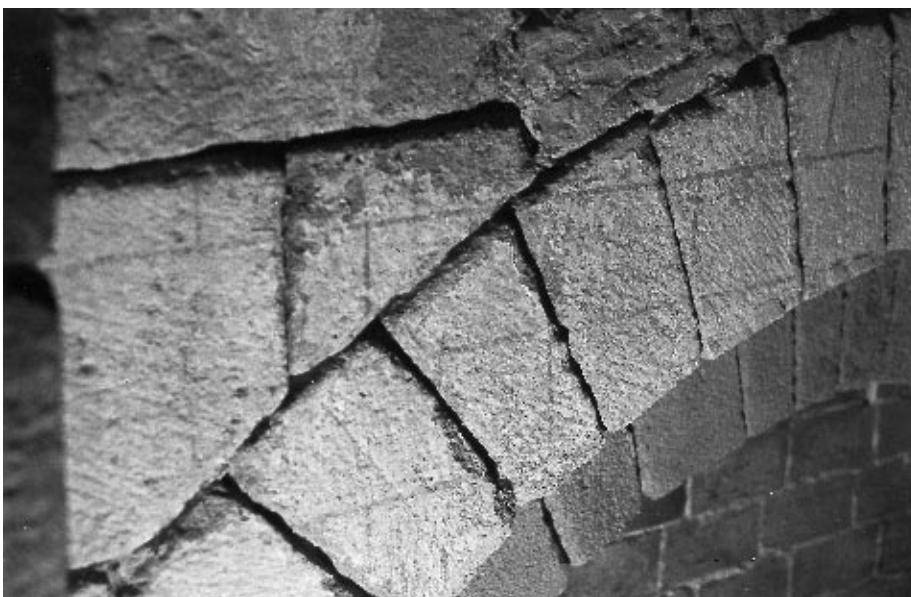
**Fig. 11 :** Le parement interne du mur nord de la nef, travée 1 : détail des faux joints sur fond blanc conservés au-dessus de la baie de la tribune. Notons que les "assises" ne respectent pas les claveaux (cf. Fig. 4a).

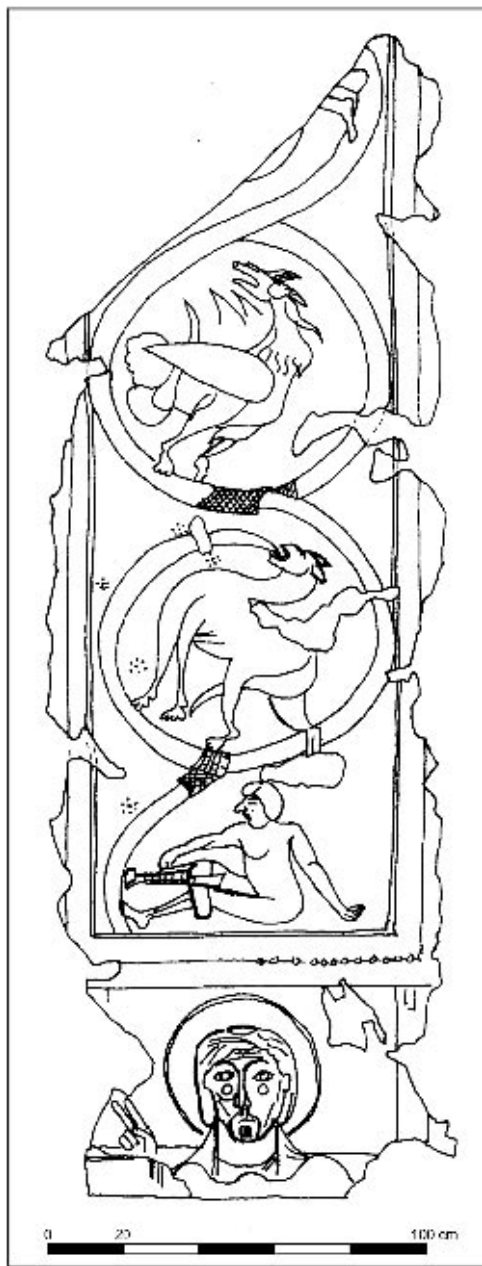
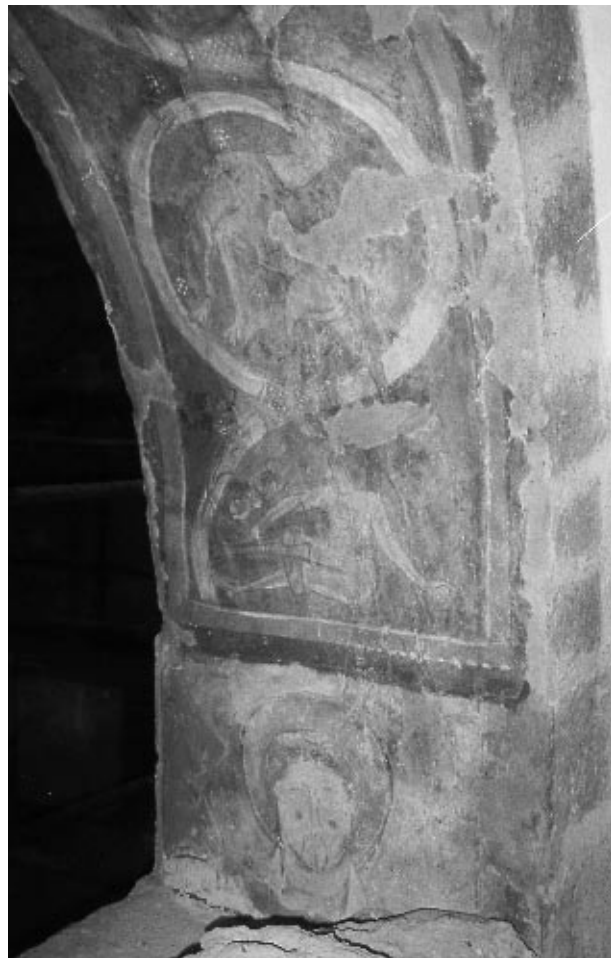
**Fig. 13 :** Le mur sud de la nef, travée 5. Relevé et photo des peintures conservées à l'intrados de la baie de la tribune (relevé et photo : atelier Brice et Geneviève Moulinier, reproduction interdite).

phase suivante (*cf. infra*). Un sondage pratiqué dans son remplissage a révélé les vestiges d'un décor peint sur l'intrados (Fig. 13)<sup>5</sup>.

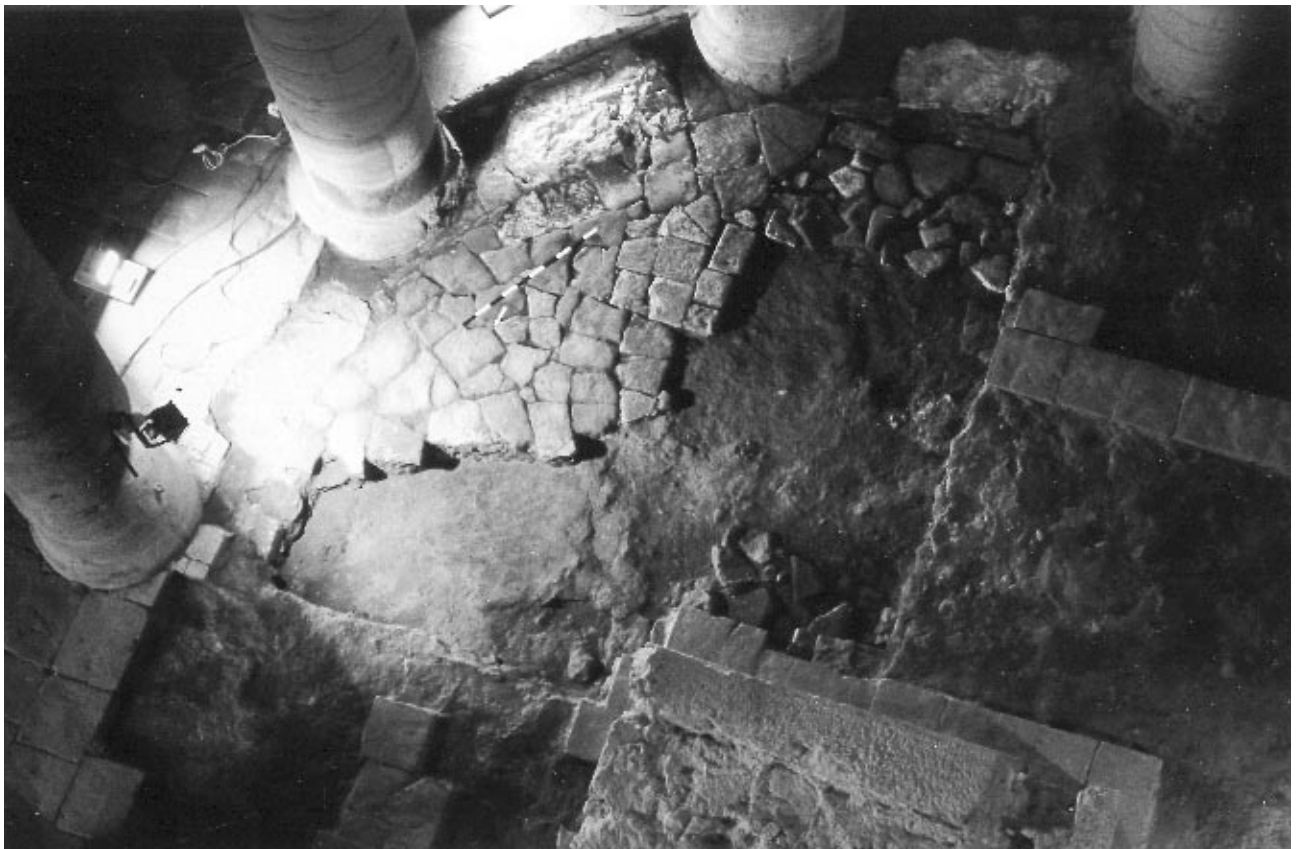
Fig. 15 : La rotonde, vue verticale du quadrant N-E (sondage 1).

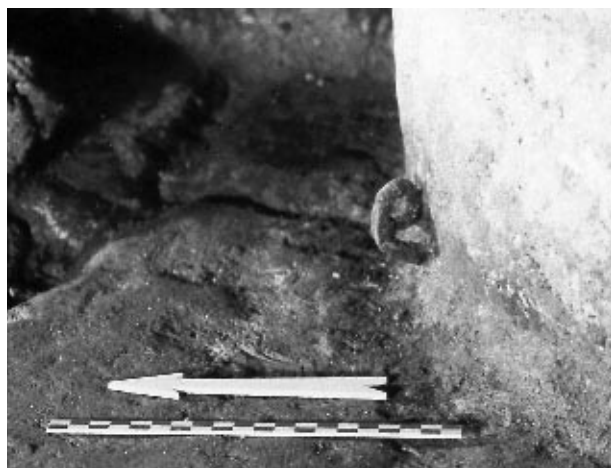
Fig. 17 : La rotonde, détail d'un crochet en fer scellé entre le sol et la base de la colonne IV (éch. 20 cm).
