## La collégiale Saint-Etienne de Neuvy-Saint-Sépulchre (Indre). Une étude de la rotonde et de la nef

Simon Bryant. La collégiale Saint-Etienne de Neuvy-Saint-Sépulchre (Indre). Une étude de la rotonde et de la nef. *Revue Archéologique du Centre de la France*, 2004, 43, pp.171 - 207. hal-01773866

THE COLLEGIATE CHURCH OF SAINT-ÉTIENNE AT NEUVY-SAINT-SÉPULCHRE (INDRE, FRANCE). A RECENT BUILDING SURVEY OF THE ROTUNDA AND THE NAVE

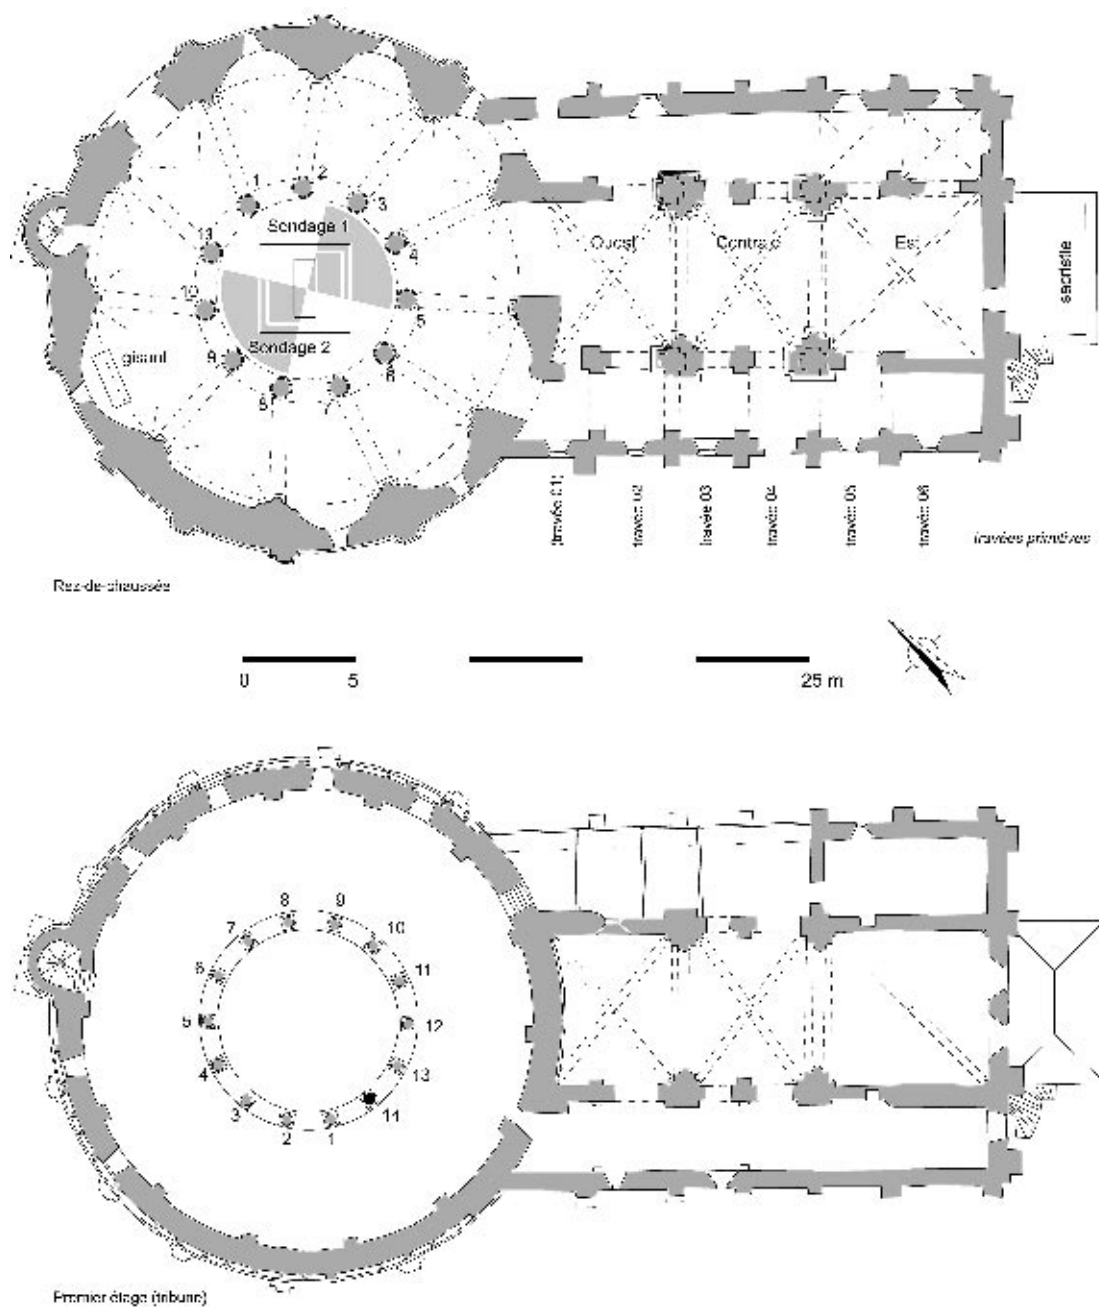
Fig. 3 : Plan de l'édifice au rez-de-chaussée et au niveau des tribunes, avec numérotation des travées.

La présence de plusieurs phases de construction rend la lecture du plan du monument parfois difficile. Afin de permettre au lecteur de se repérer dans le texte, les travées de la nef et les piliers correspondants ont été numérotés d'ouest en est, de 01 à 06, sur la base des divisions de l'édifice primitif. Les piliers 02 et 04 ont été renforcés lors de la mise en place de voûtes d'ogives pendant la deuxième moitié du XII<sup>e</sup> s. Les trois travées formées ainsi sont appelées respectivement les travées occidentale, centrale et orientale (Fig. 3, 4). Les travées de la rotonde, onze au rez-de-chaussée et quatorze au niveau de la tribune, sont numérotées de 1 à *n* à partir de la porte d'entrée (Fig. 3, 5).

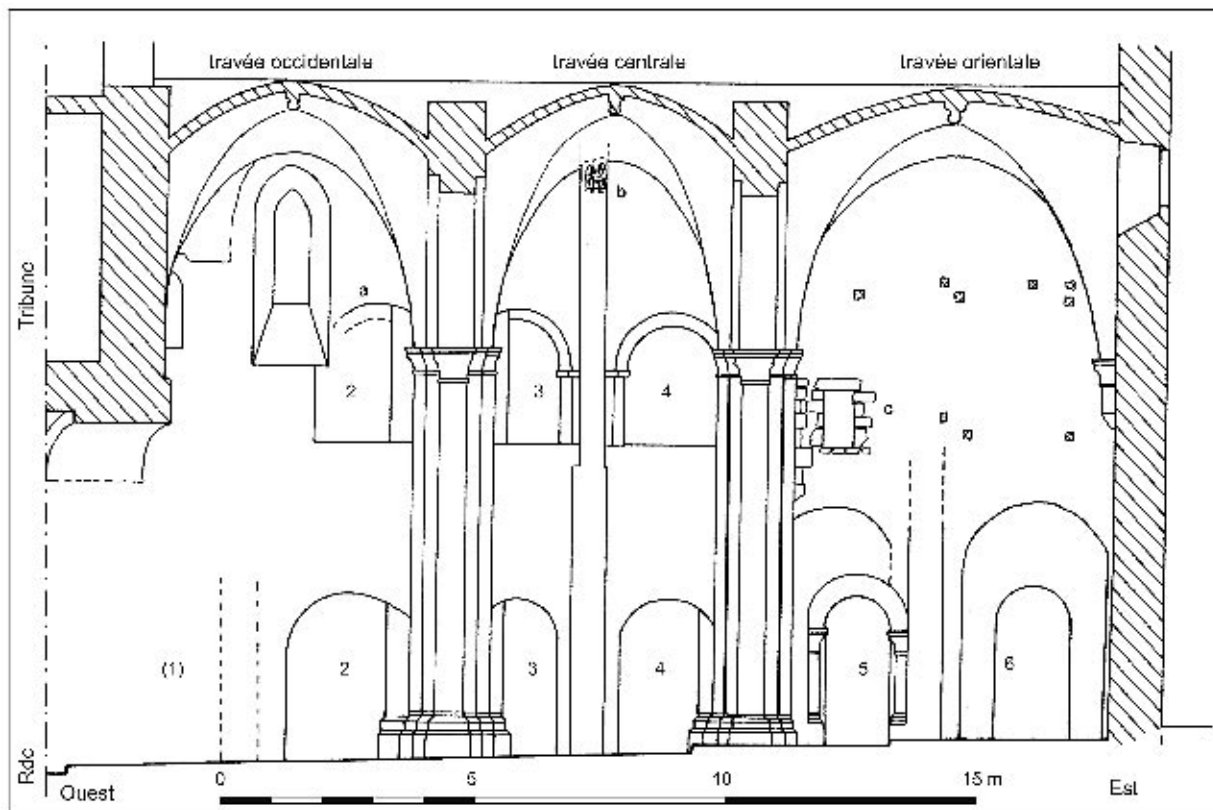
a : traces de faux joints en noir sur fond blanc sur le parement du XI<sup>e</sup> s. (cf. Fig. 11)

b : personnage assis, peint sur le pilastre primitif (cf. Fig. 12)

c : reconstruction partielle des travées du mur nord de la nef (XV<sup>e</sup> s.)

Fig. 4 : Élévation du parement sud du mur nord de la nef avec numérotation des travées.

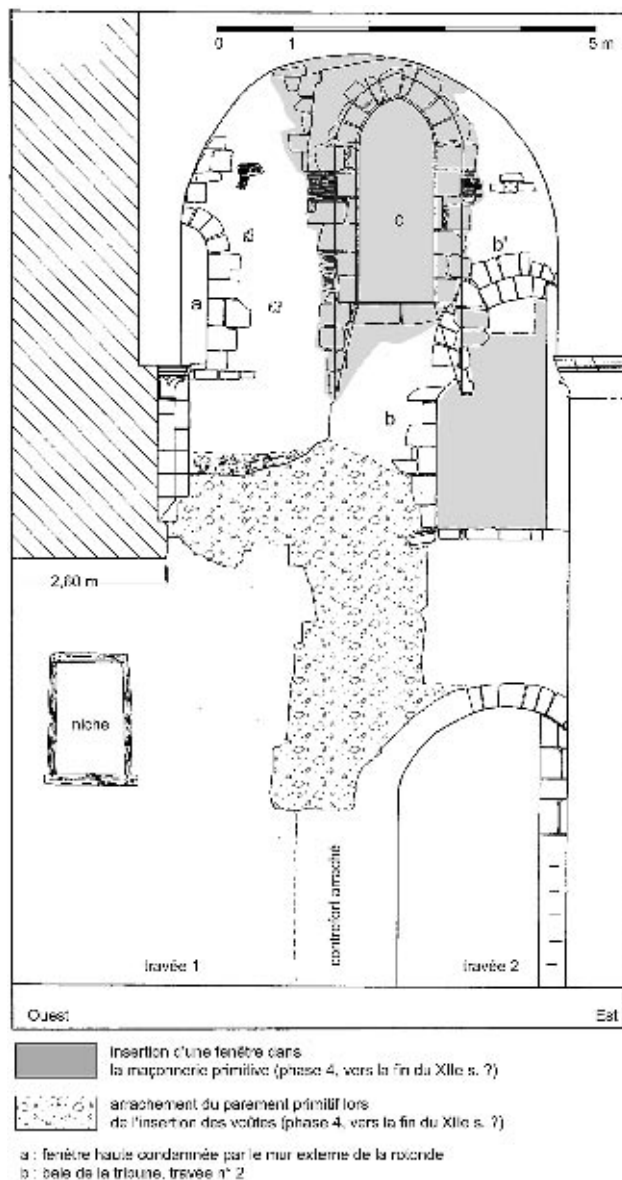
Fig. 5 : Le parement sud du mur nord de la nef : élévation de la première travée et de la liaison avec la rotonde.

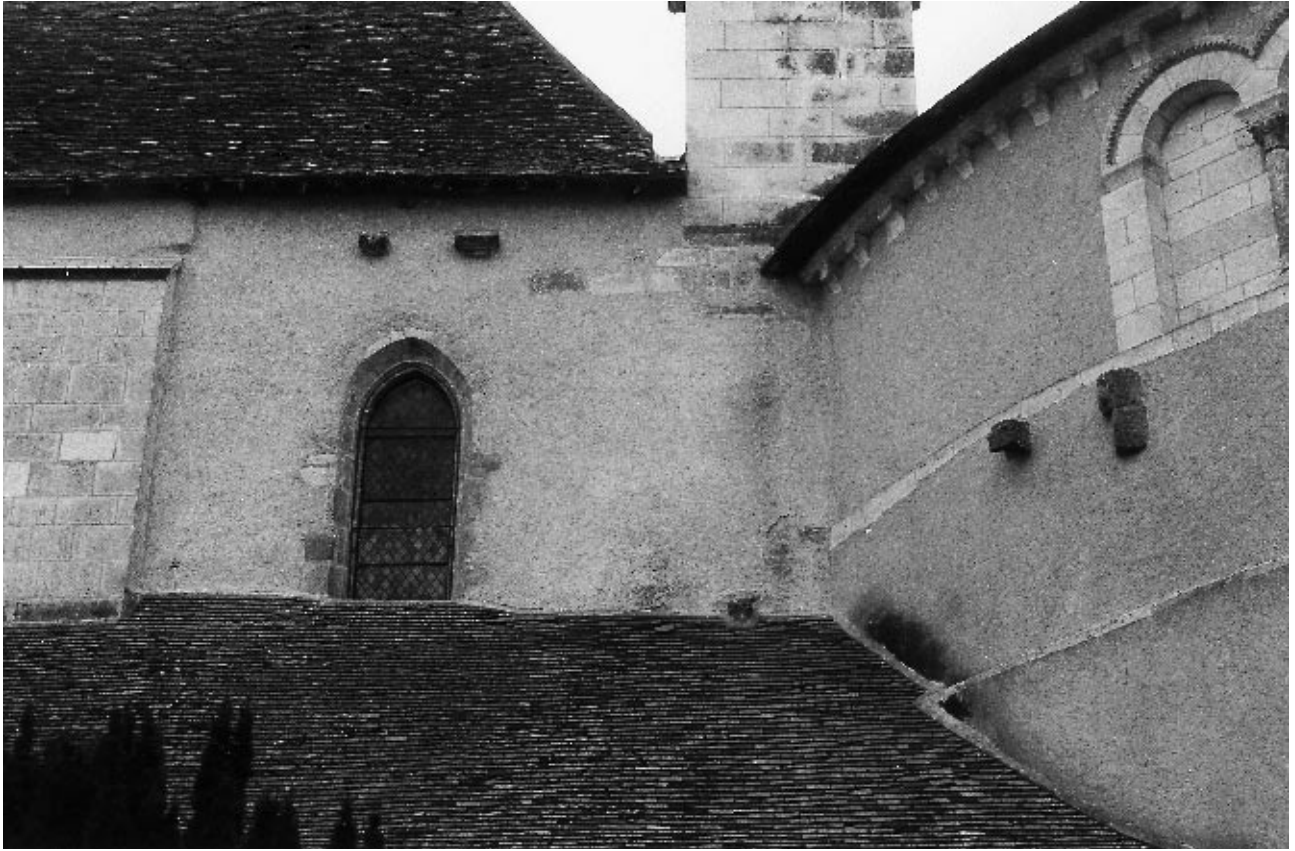
**Fig. 6** : La liaison entre le mur nord de la nef et la rotonde. Juste en dessous de l'arcature de la rotonde, on observe l'arrachage du mur du bas-côté nord.

La forme de la limite occidentale de cet édifice est inconnue en raison de l'ajout de la rotonde. Les vestiges d'une fenêtre étroite dans l'extrémité ouest du mur nord de la nef montrent que cette dernière était plus longue et que les ouvertures de la travée occidentale n'avaient pas la même disposition que les autres (Fig. 5). À l'extérieur, des traces d'arrachement dans le parement externe de la rotonde montrent que le mur du bas-côté nord continuait vers l'ouest et avait été partiellement englobé lors de la construction de la rotonde (Fig. 6).

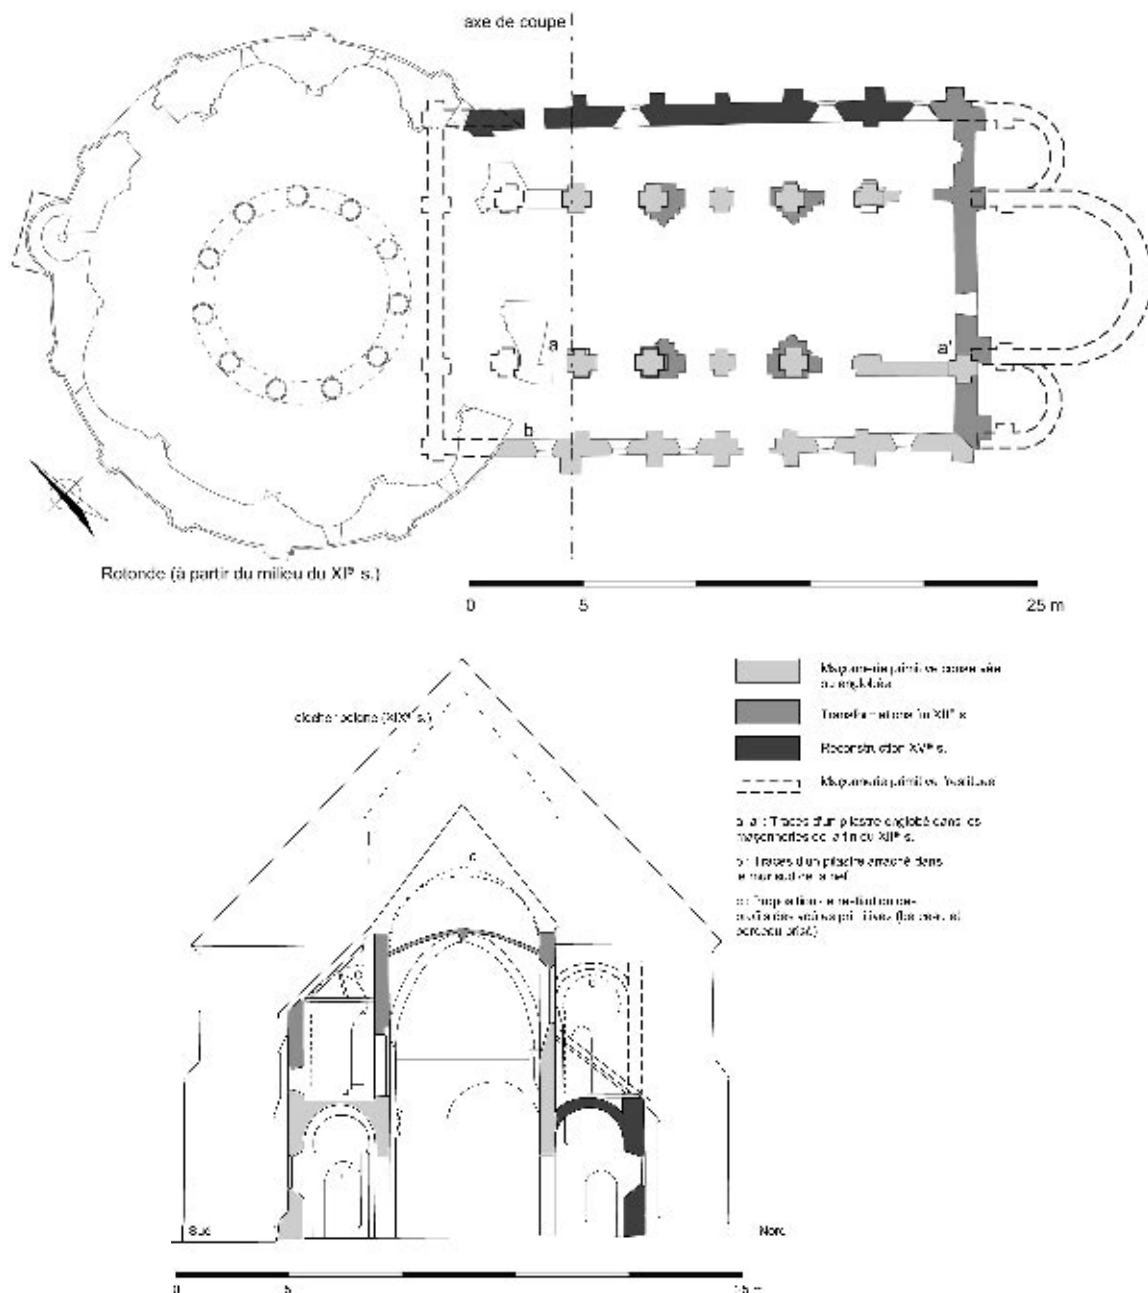
Fig. 7 : Proposition de restitution de la nef primitive en plan et en coupe, avec localisation des indices permettant de restituer sa longueur.

Si nous acceptons les largeurs de 0,70 m pour le pilastre et de 2,50 m pour les travées, le mur ouest de la nef devrait se trouver à 3,20 m environ à l'ouest de la rainure. Cette distance le situe juste à l'intérieur de la rotonde, à l'est des piliers du noyau central (Fig. 7).

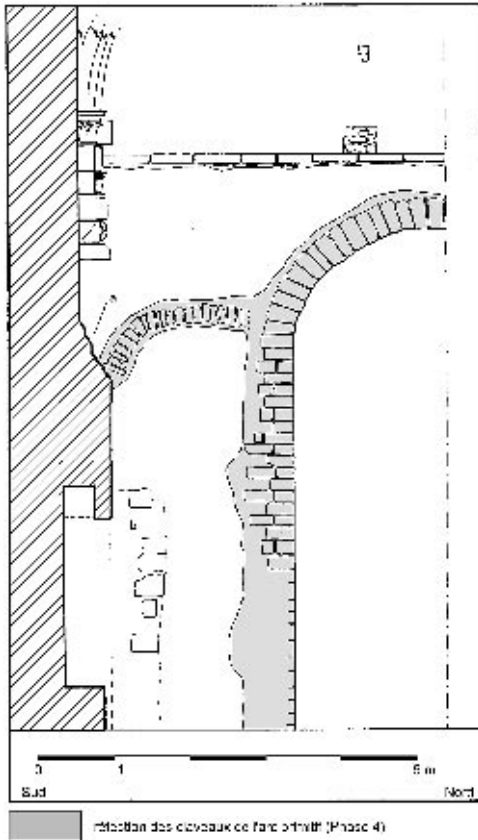
**Fig. 8 :** Élévation du parement externe de la rotonde visible dans la nef. On observe la réfection de l'arc de l'ouverture centrale et la partie inférieure d'un pilastre primitif englobée dans la maçonnerie de la rotonde.

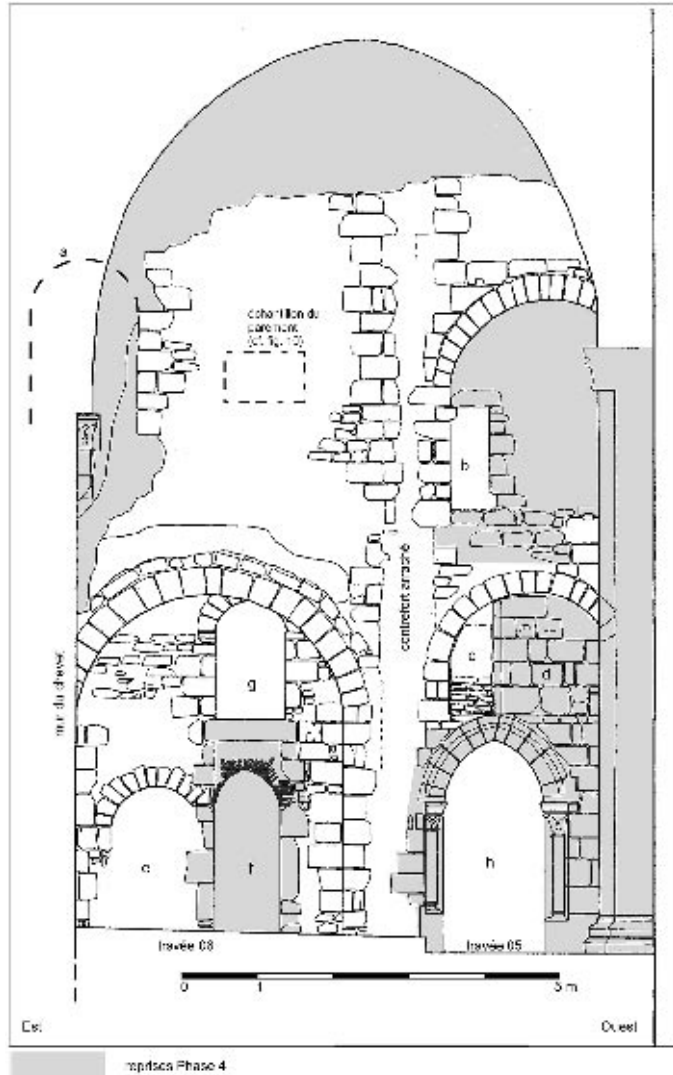
**Fig. 9 :** Le parement nord du mur sud de la nef : élévation des cinquième et sixième travées avec les deux phases majeures de construction.

La partie orientale de l'église est également difficile à appréhender. Les arcades du rez-de-chaussée de la travée 6 sont différentes des autres. Celle du nord a été beaucoup modifiée lors de la mise en place de croisées d'ogives, mais celle du sud conserve mieux son aspect primitif. Elle est plus large que les autres (3,30 m de large sur 4,50 m de haut, contre 2,50 m sur 3,30 m) et présente une arcature géminée aveugle au rez-de-chaussée, surmontée par une petite ouverture en plein cintre, décalée vers l'ouest (Fig. 9e, 9f et 9g).

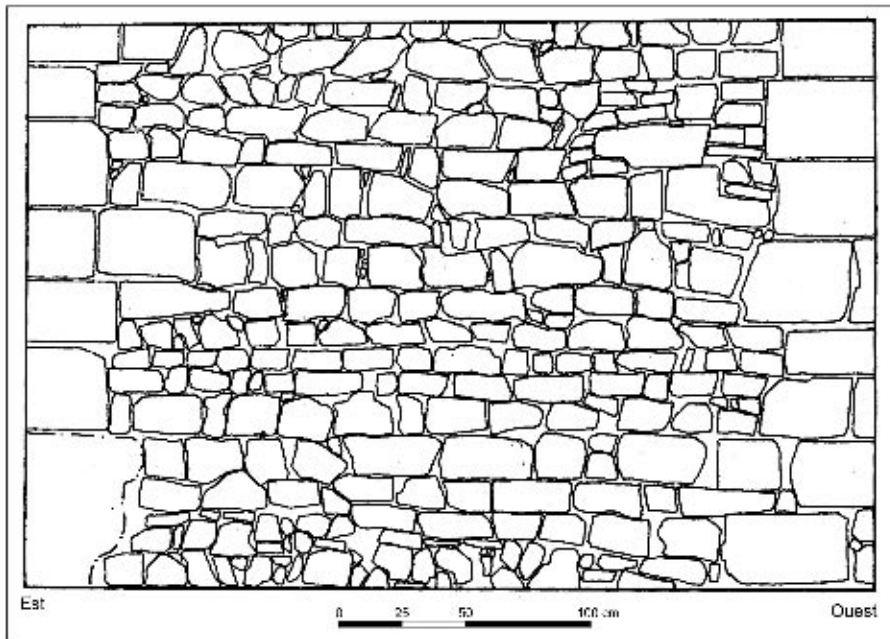
**Fig. 10 :** Le parement nord du mur sud de la nef, élévation détaillée d'un échantillon du parement primitif (cf. Fig. 9).

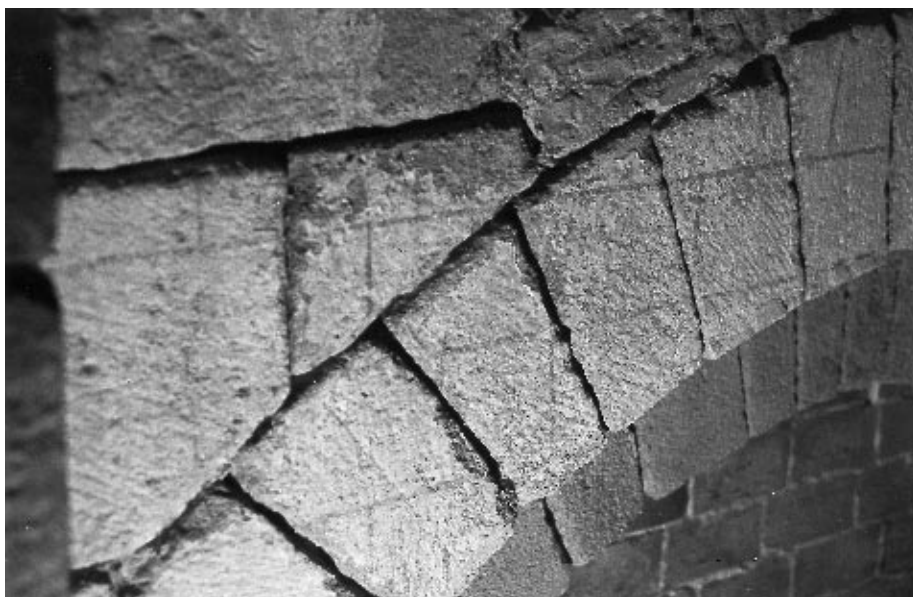
**Fig. 11 :** Le parement interne du mur nord de la nef, travée 1 : détail des faux joints sur fond blanc conservés au-dessus de la baie de la tribune. Notons que les "assises" ne respectent pas les claveaux (cf. Fig. 4a).

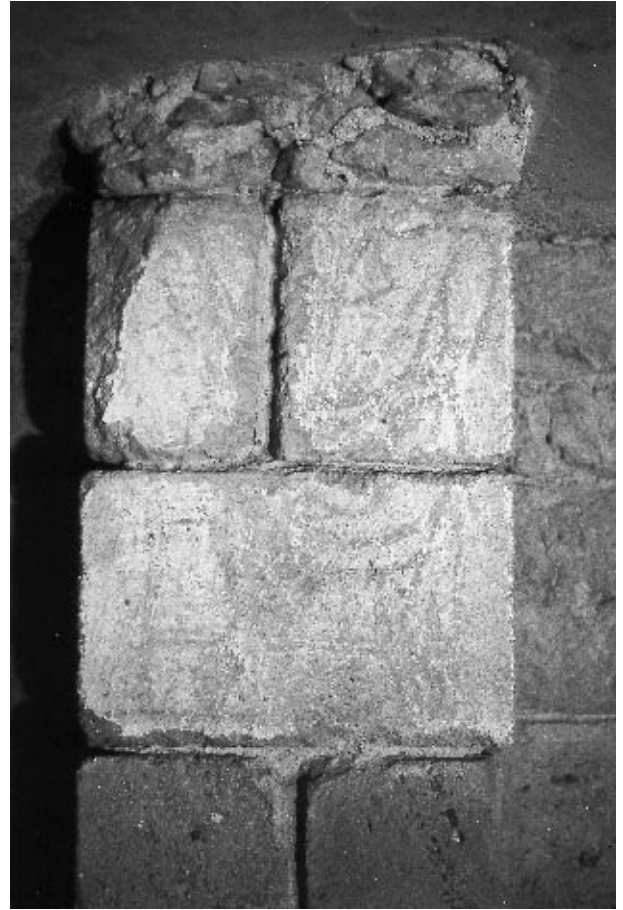
Fig. 12 : Le parement interne du mur nord de la nef, au sommet du pilastre de la travée 2. Détail d'un personnage assis tenant un sceptre (cf. Fig. 4b).

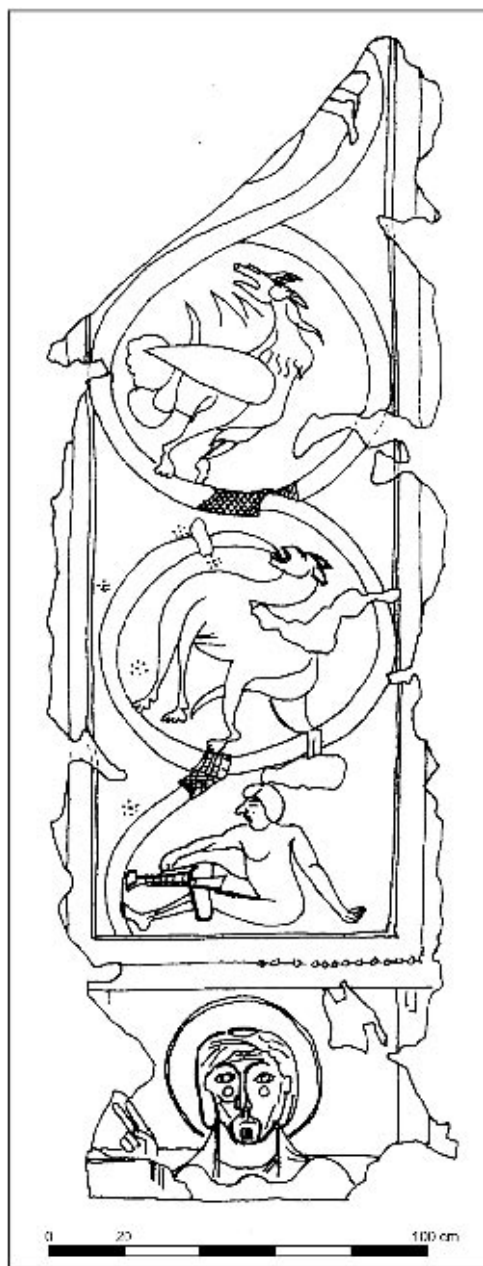
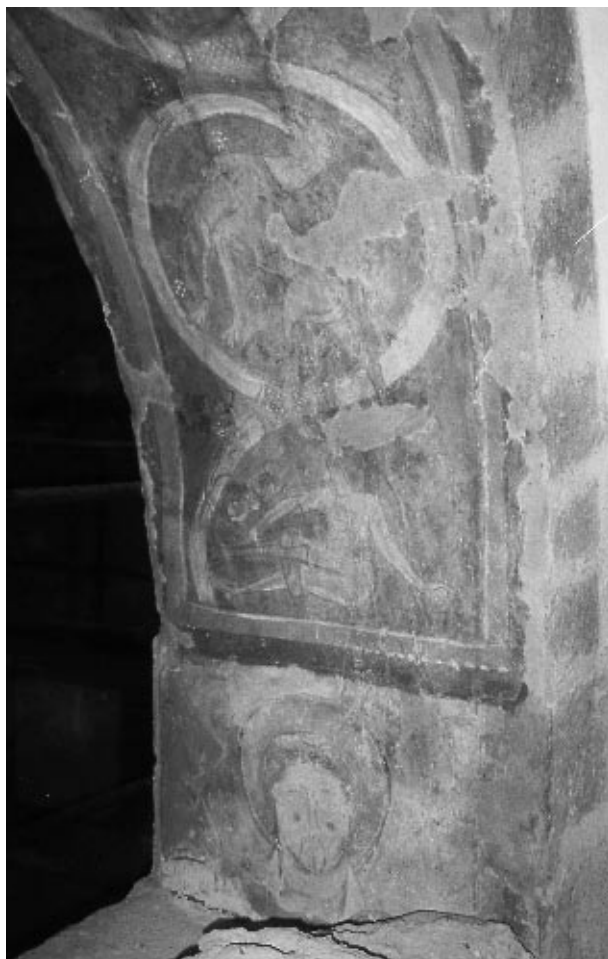
**Fig. 13 :** Le mur sud de la nef, travée 5. Relevé et photo des peintures conservées à l'intrados de la baie de la tribune (relevé et photo : atelier Brice et Geneviève Moulinier, reproduction interdite).

phase suivante (*cf. infra*). Un sondage pratiqué dans son remplissage a révélé les vestiges d'un décor peint sur l'intrados (Fig. 13)<sup>5</sup>.

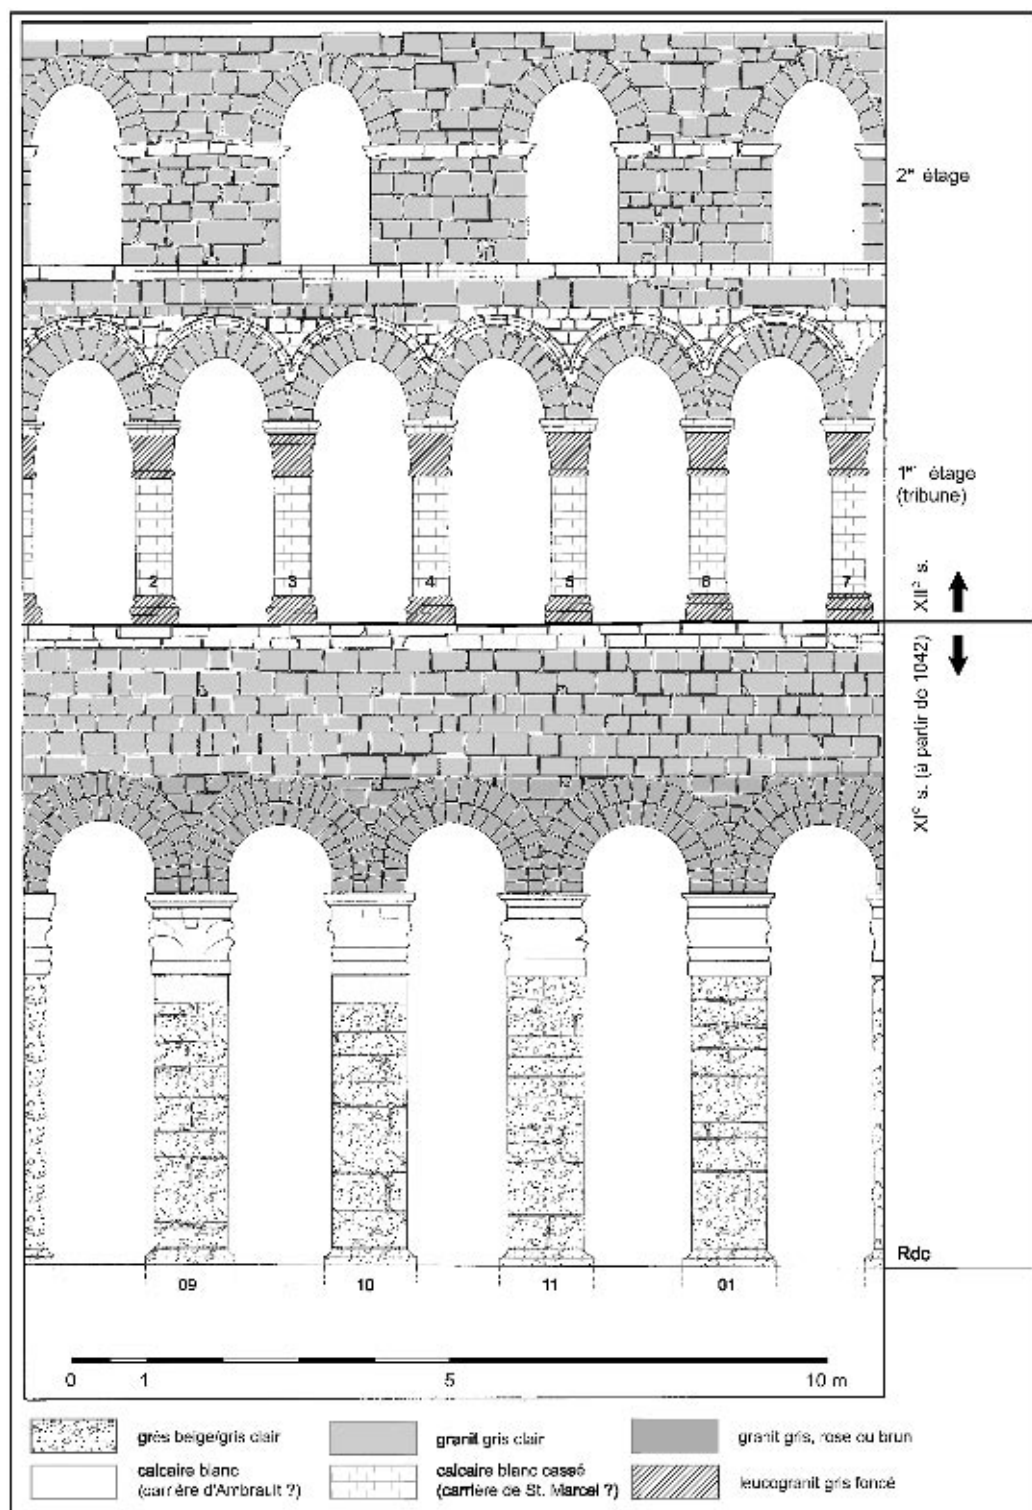
Fig. 14 : Élévation d'une partie du parement interne du noyau central de la rotonde (travées 9 à 11).

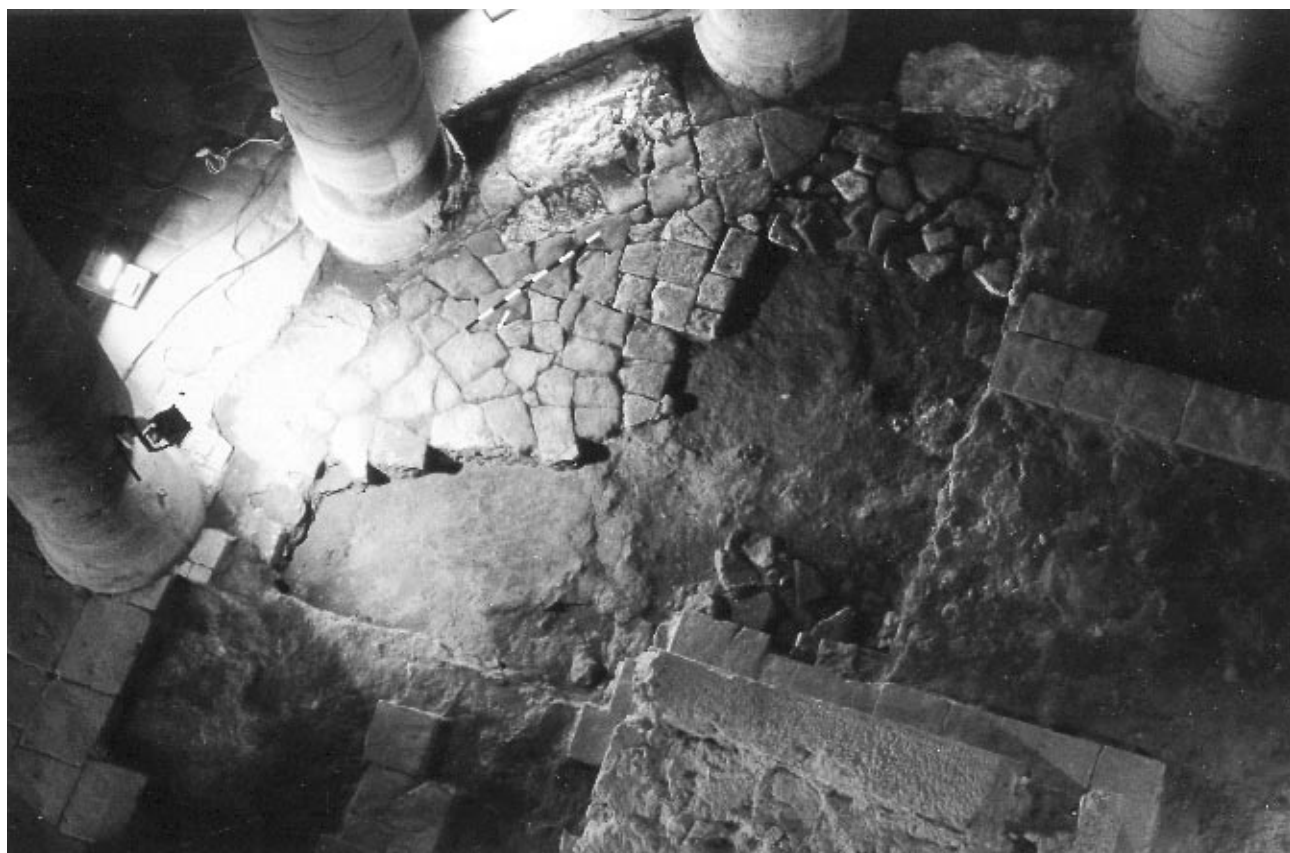
Fig. 15 : La rotonde, vue verticale du quadrant N-E (sondage 1).

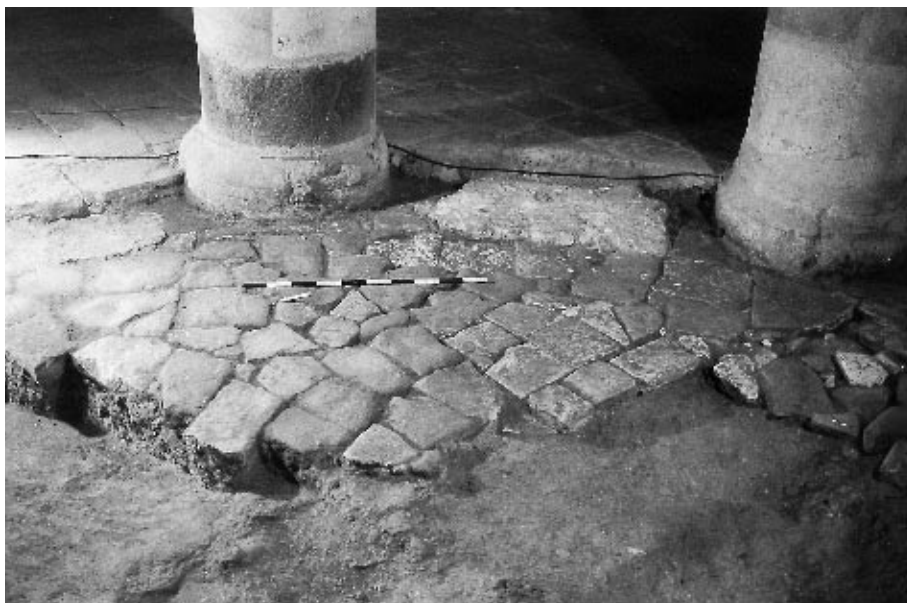
Fig. 16 : La rotonde, détail du pavage primitif conservé sous le dallage du XIX<sup>e</sup> s. (éch. 1 m).

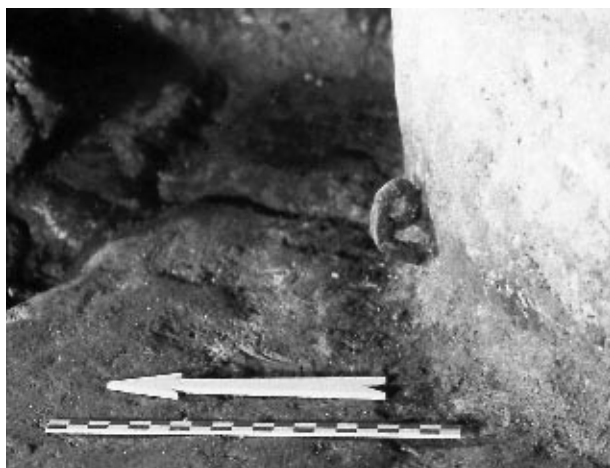
Fig. 17 : La rotonde, détail d'un crochet en fer scellé entre le sol et la base de la colonne IV (éch. 20 cm).

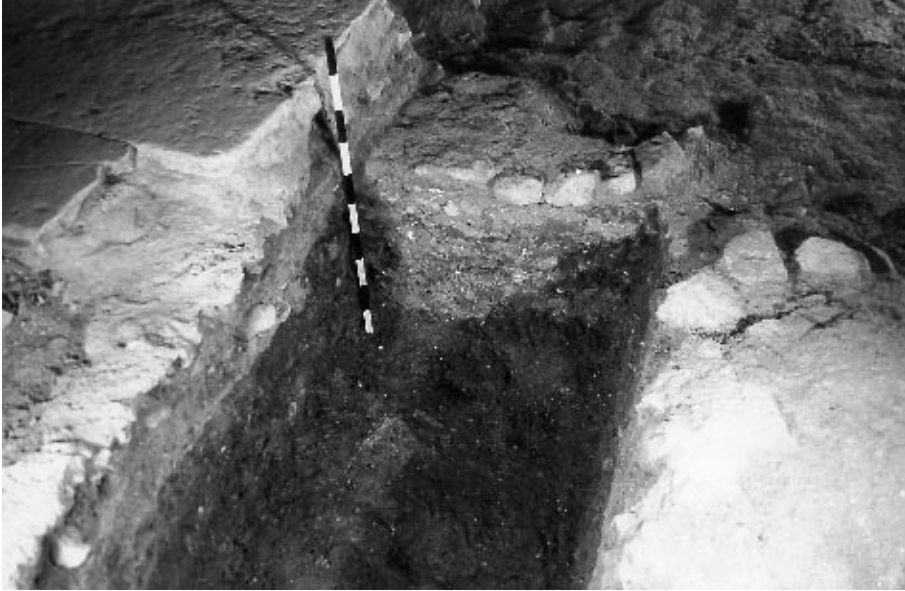
**Fig. 18 :** La rotonde, détail du sondage avec les fondations du socle central à droite (éch. 1m).

au centre de cet espace (Fig. 18). Son diamètre de 4,40 à 4,60 m correspond à une profondeur d'au moins 1,40 m. La surface de cette maçonnerie qui englobe une grande dalle de calcaire est encore dure et conserve l'empreinte d'un bloc ou d'une planche en bois.

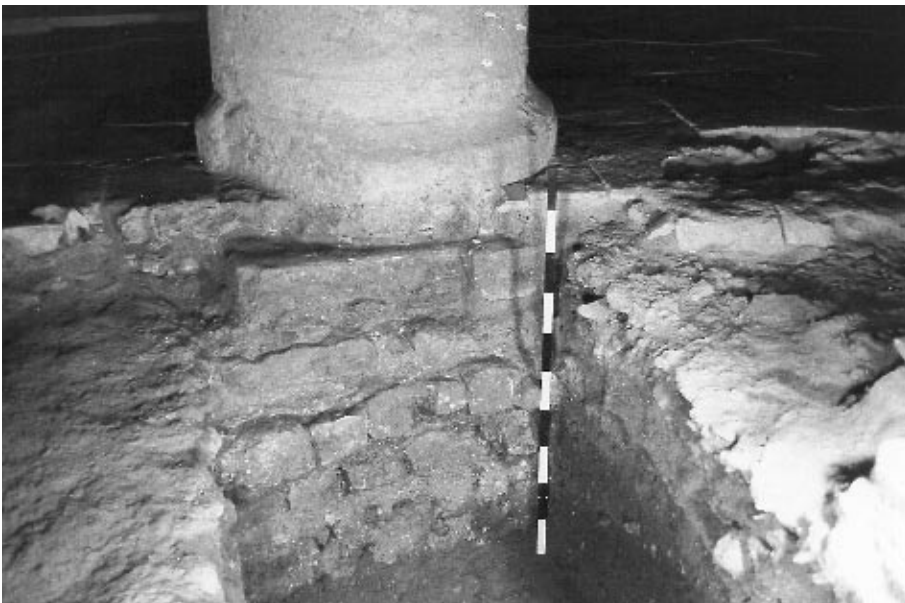
**Fig. 19 :** La rotonde, détail de la base colonne du pilier IX, posée sur une dalle de granit au sommet des fondations.

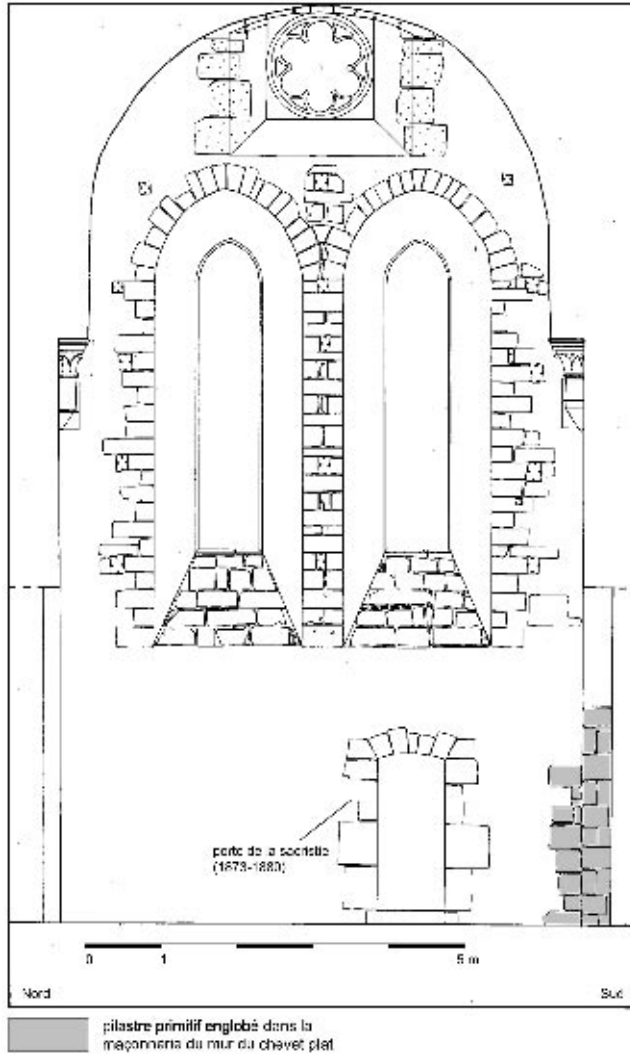
Fig. 20 : Élévation du parement interne du chevet (Phase 4).

structure basilicale disparaît avec la démolition du chevet, remplacé par un simple mur plat. Celui-ci est éclairé par deux fenêtres ébrasées hautes et étroites, surmontées par une rosace (Fig. 20). L'emplacement de ce mur correspond à celui d'un pilier cruciforme primitif dont la partie inférieure a été conservée dans l'angle sud-est du chevet (Fig. 20).

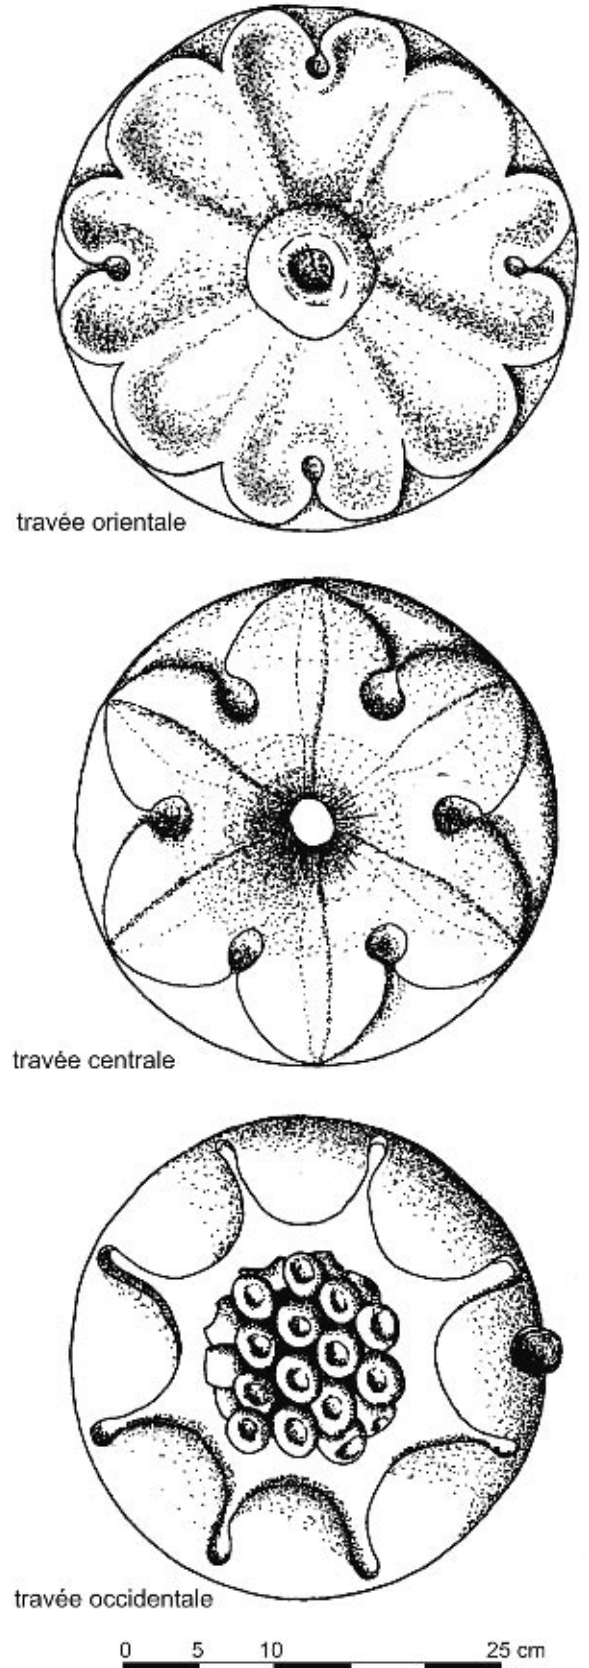
Fig. 21 : Les roses des clés de voûte de la nef (Phase 4).

des organes de support adéquats. Leur largeur passe de 0,72 m à 1,60 m au rez-de-chaussée et de 0,50 m à 1,60 m à l'étage. Chaque clé de voûte est ornée d'un décor végétal (Fig. 21).

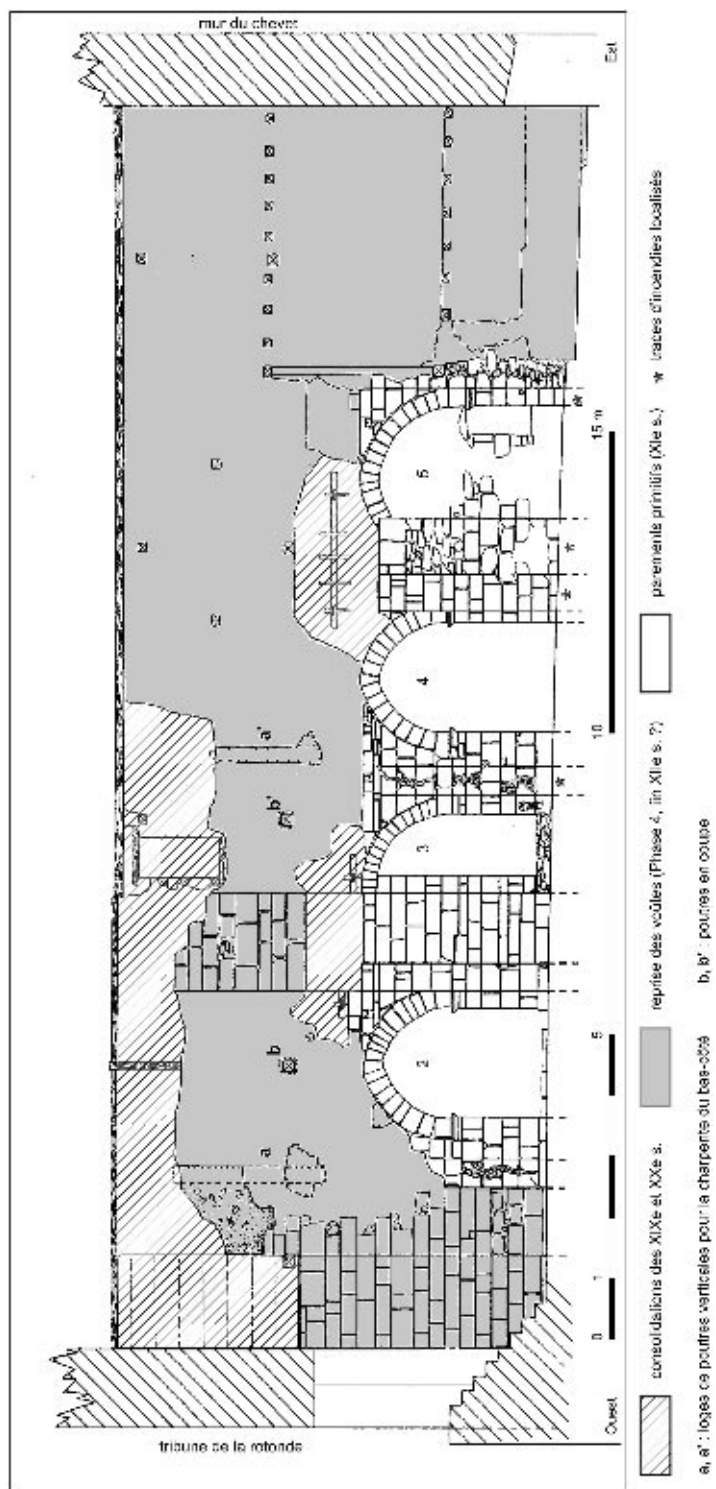
Fig. 22 : Le parement sud du mur de la nef, élévation au niveau de la tribune.

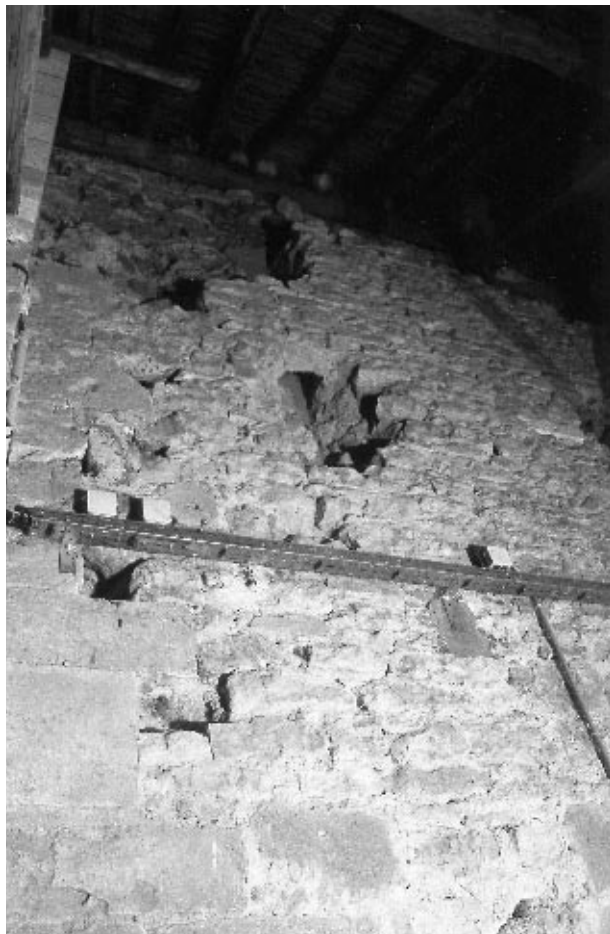
**Fig. 23 :** Le parement sud du mur sud de la nef : détail d'une loge de poutre verticale dans la maçonnerie de la reconstruction de la nef (cf. Fig. 22a).

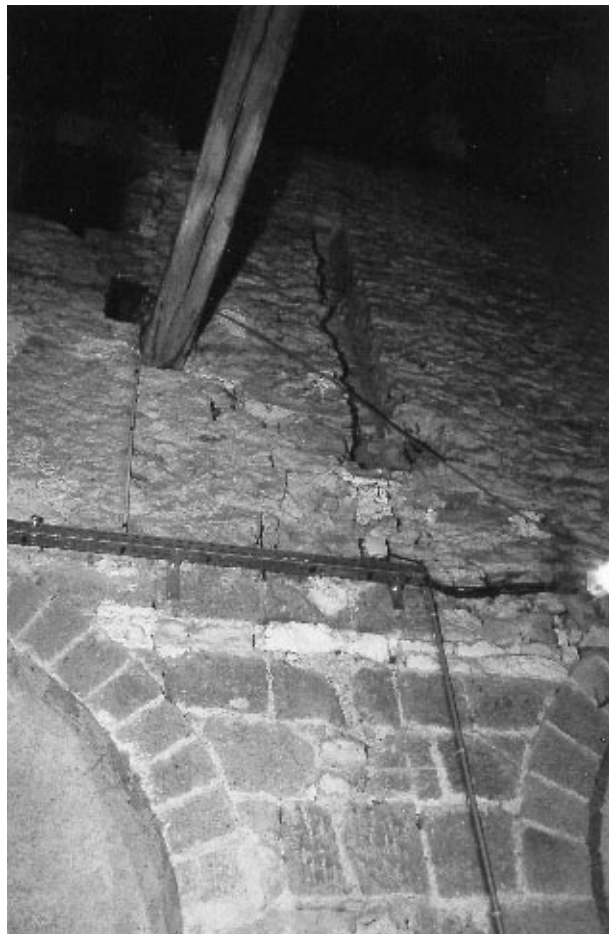
**Fig. 24 :** Le parement sud du mur sud de la nef : détail d'une loge de poutre verticale dans la maçonnerie de la reconstruction de la nef (cf. Fig. 22a').

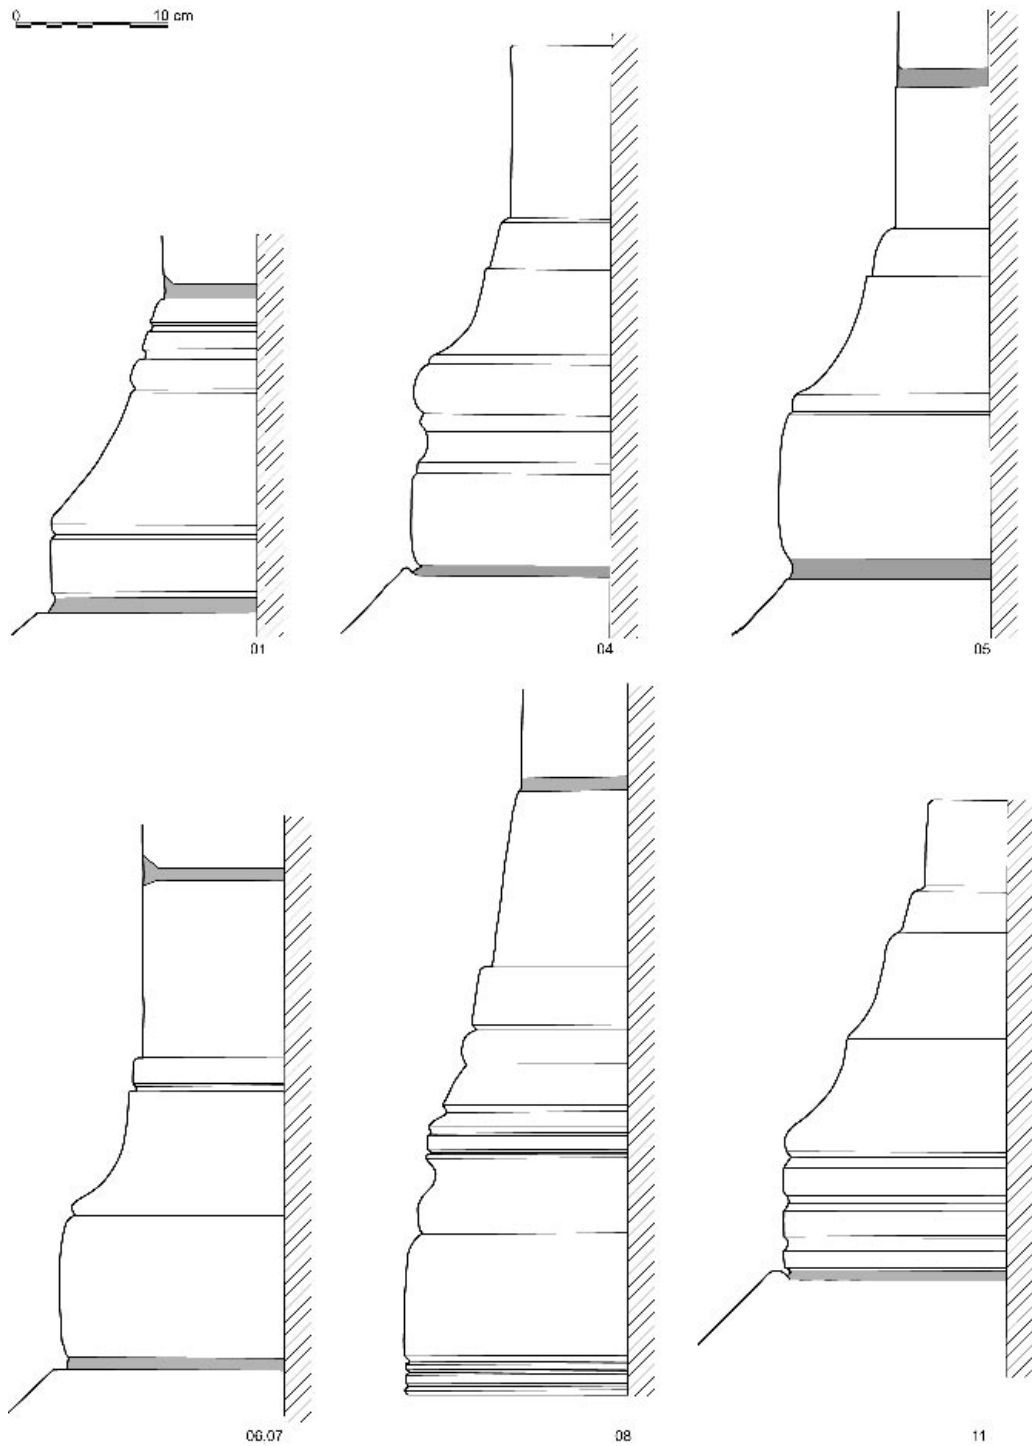
**Planche 1 :** La rotonde, rez-de-chaussée. Les profils des bases des colonnes du mur extérieur.
