## La collégiale Saint-Etienne de Neuvy-Saint-Sépulchre (Indre). Une étude de la rotonde et de la nef

Simon Bryant. La collégiale Saint-Etienne de Neuvy-Saint-Sépulchre (Indre). Une étude de la rotonde et de la nef. *Revue Archéologique du Centre de la France*, 2004, 43, pp.171 - 207. hal-01773866

THE COLLEGIATE CHURCH OF SAINT-ÉTIENNE AT NEUVY-SAINT-SÉPULCHRE (INDRE, FRANCE). A RECENT BUILDING SURVEY OF THE ROTUNDA AND THE NAVE

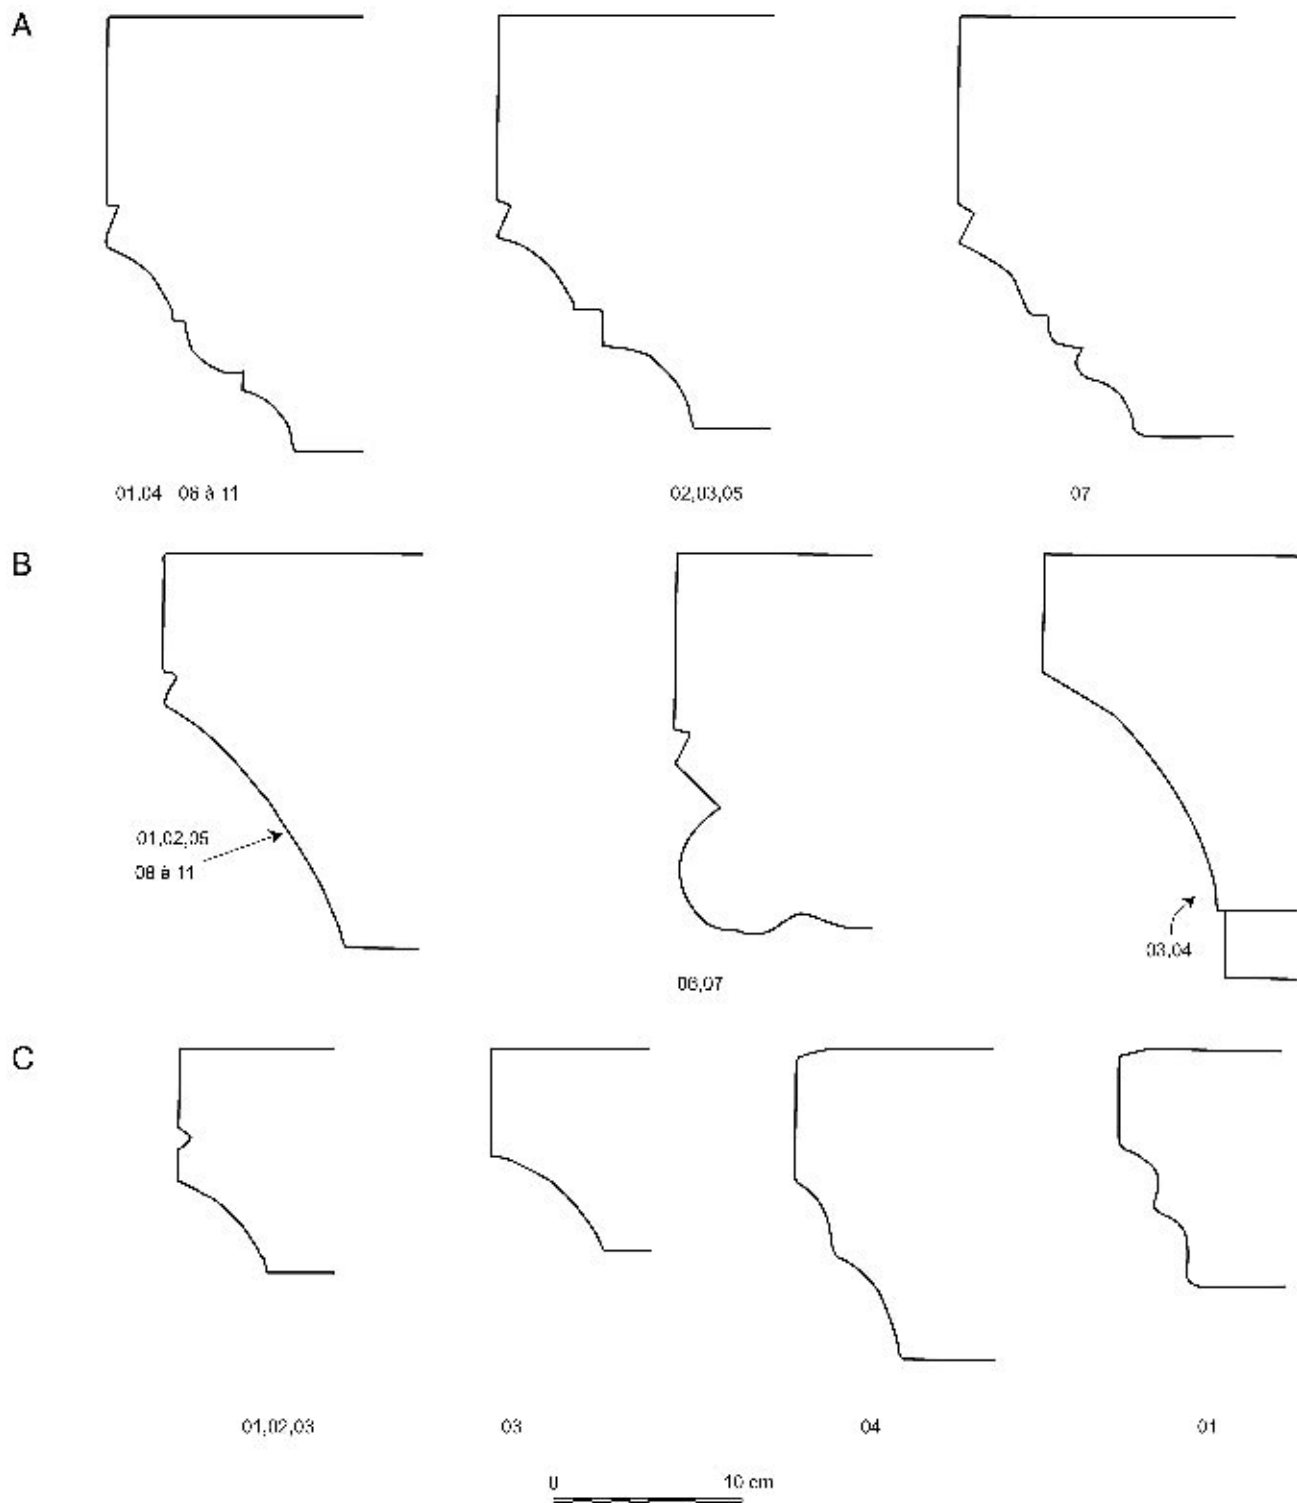
**Planche 2 :** La rotonde, rez-de-chaussée. A : profils des consoles des piliers centraux (avec les n<sup>os</sup> des piliers correspondants), B : profils des tailloirs des chapiteaux des colonnes engagées (mur extérieur), C : profils des sommiers des arches du bas-côté sud.

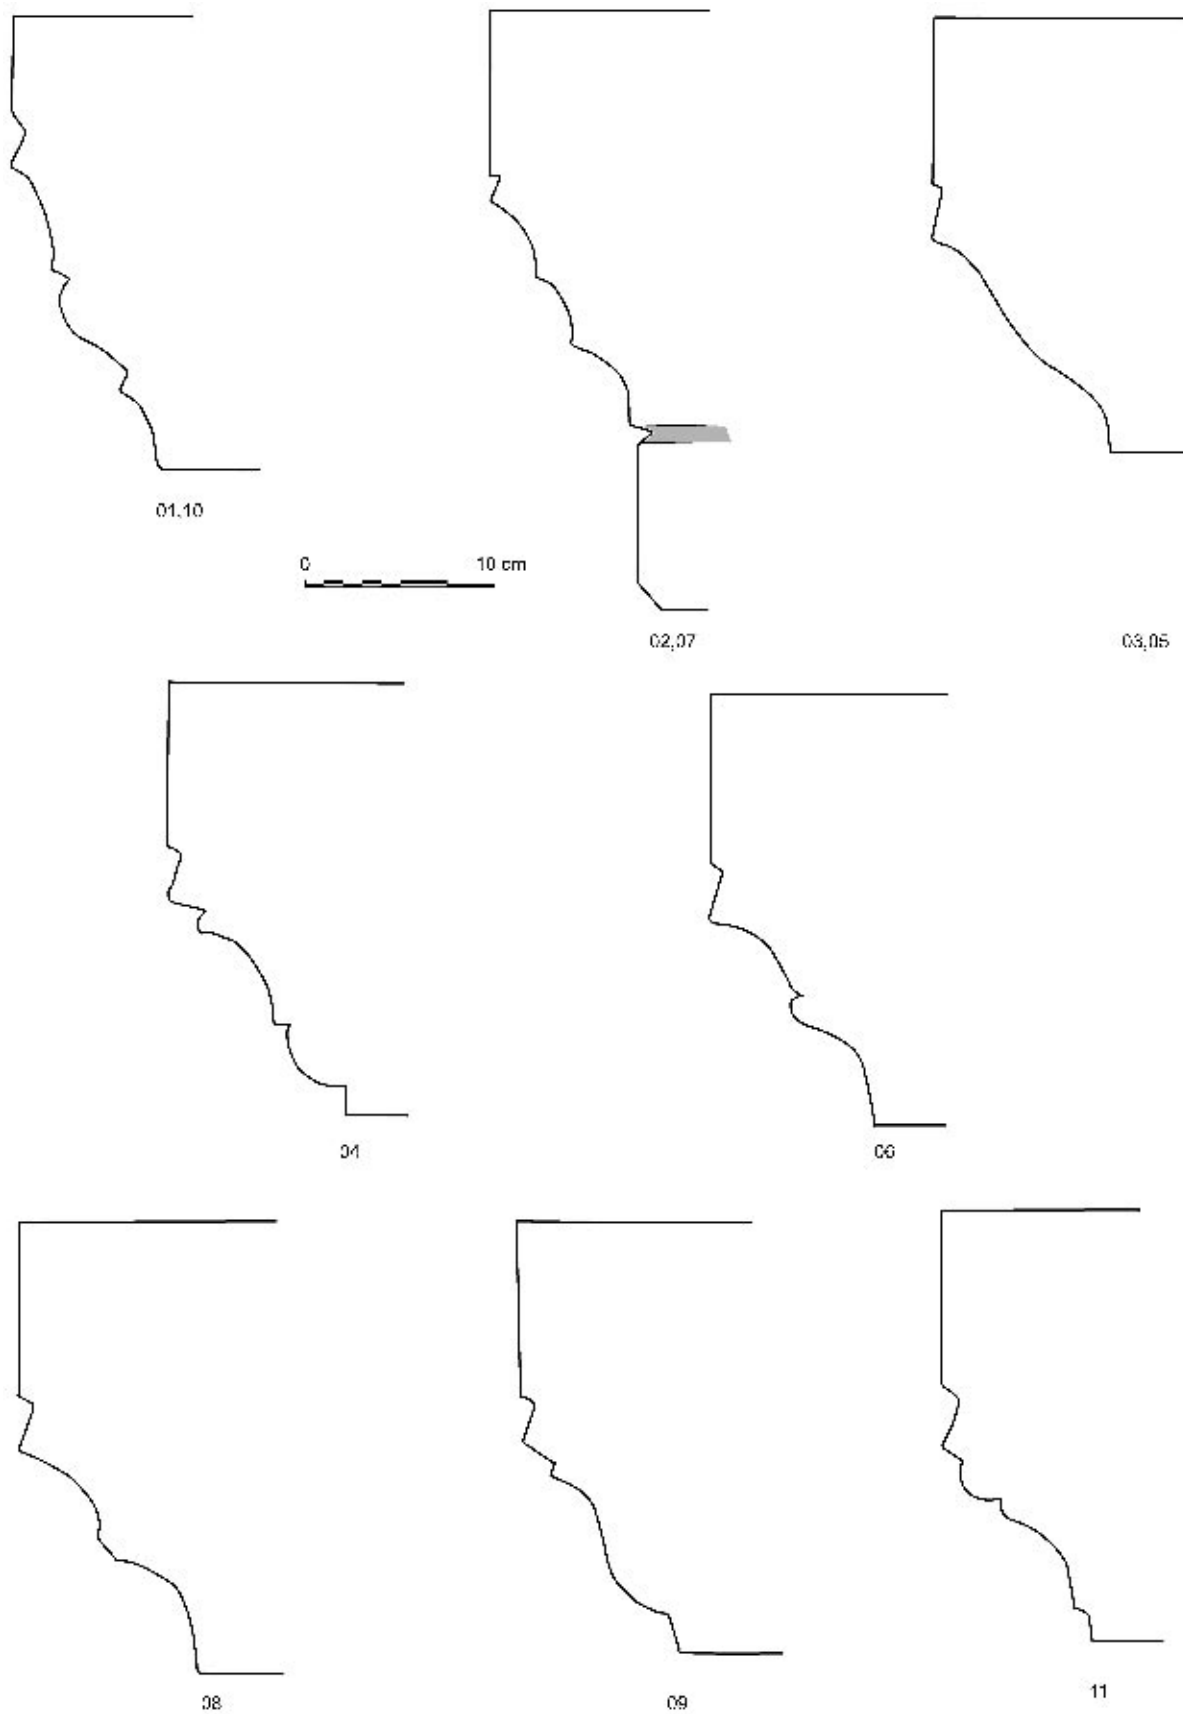
**Planche 3 :** La rotonde, rez-de-chaussée. Profils des tailloirs des chapiteaux du noyau central (avec les n<sup>os</sup> des colonnes correspondantes).

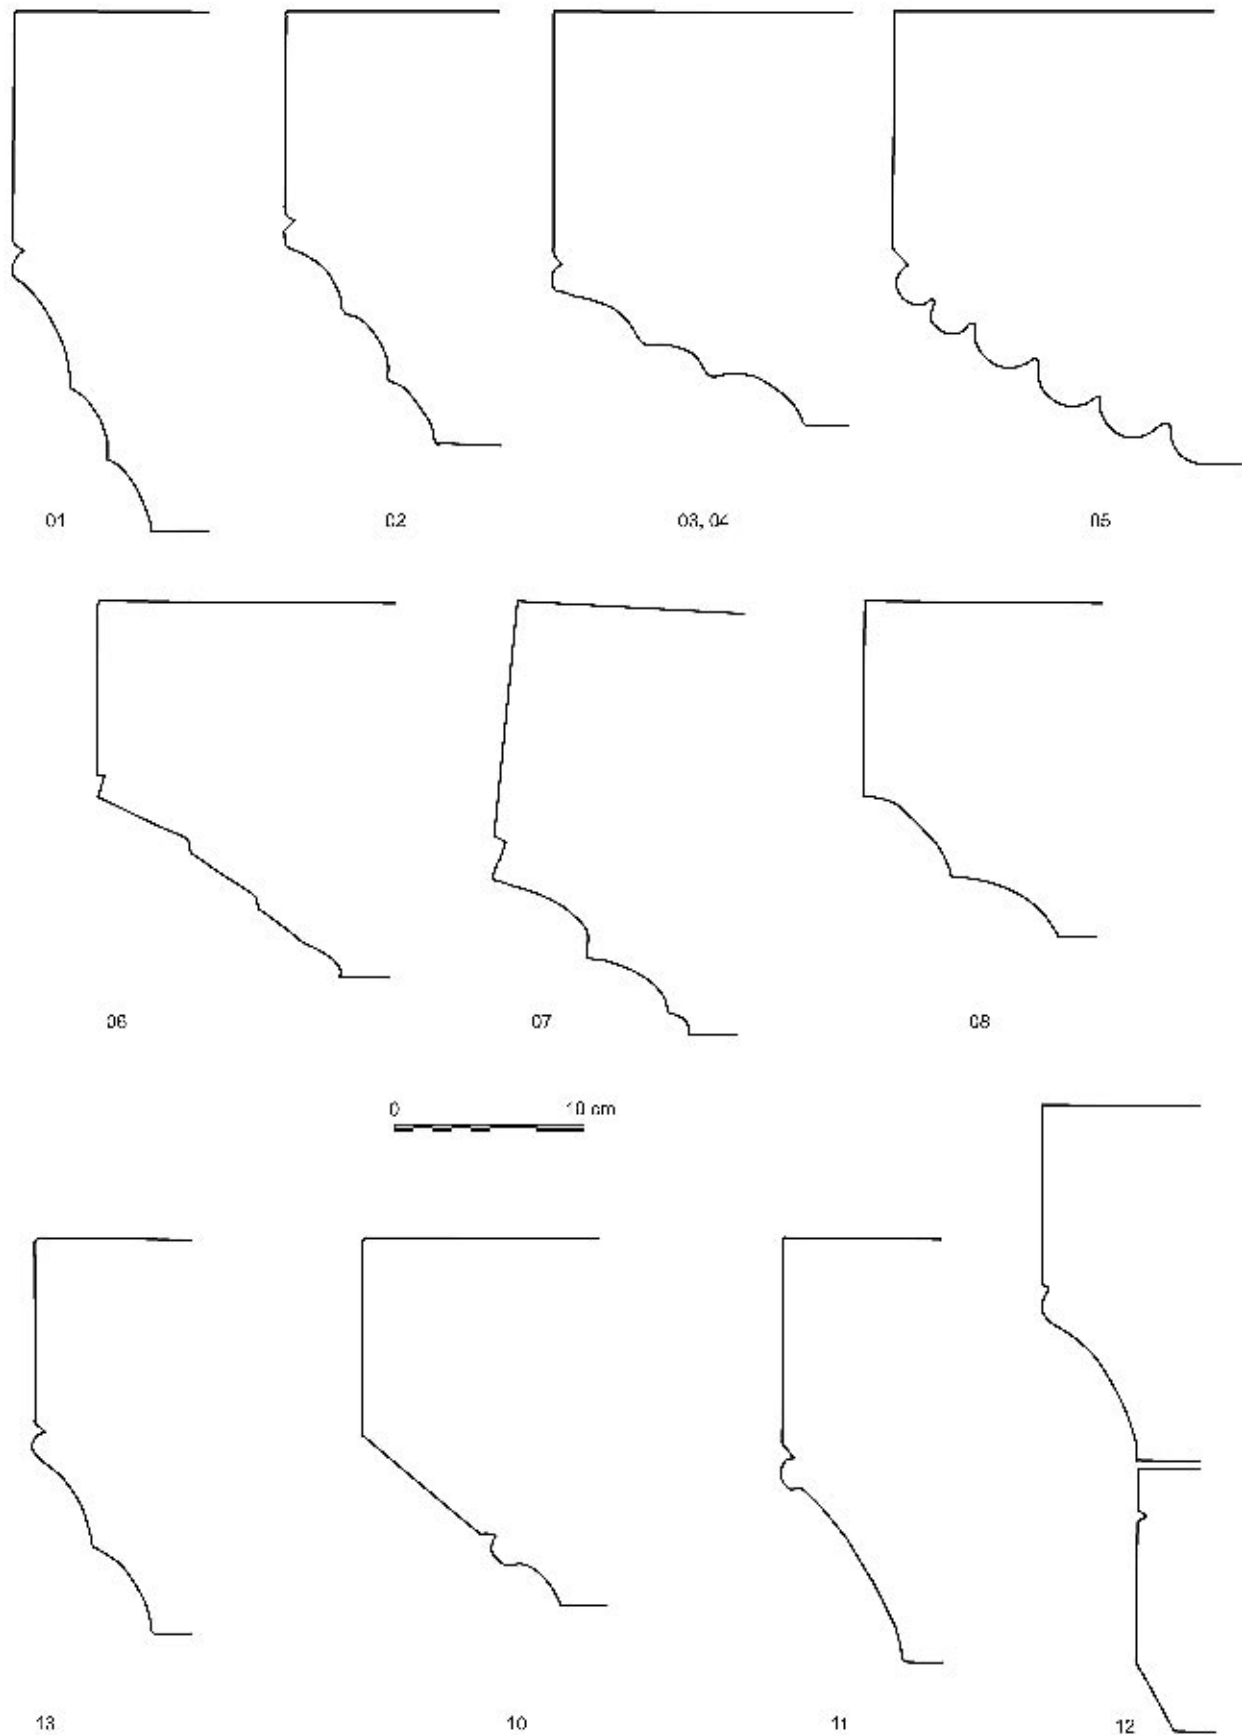
**Planche 4 :** La rotonde, premier étage. Profils des consoles des chapiteaux du noyau central avec les n<sup>os</sup> des colonnes correspondantes).

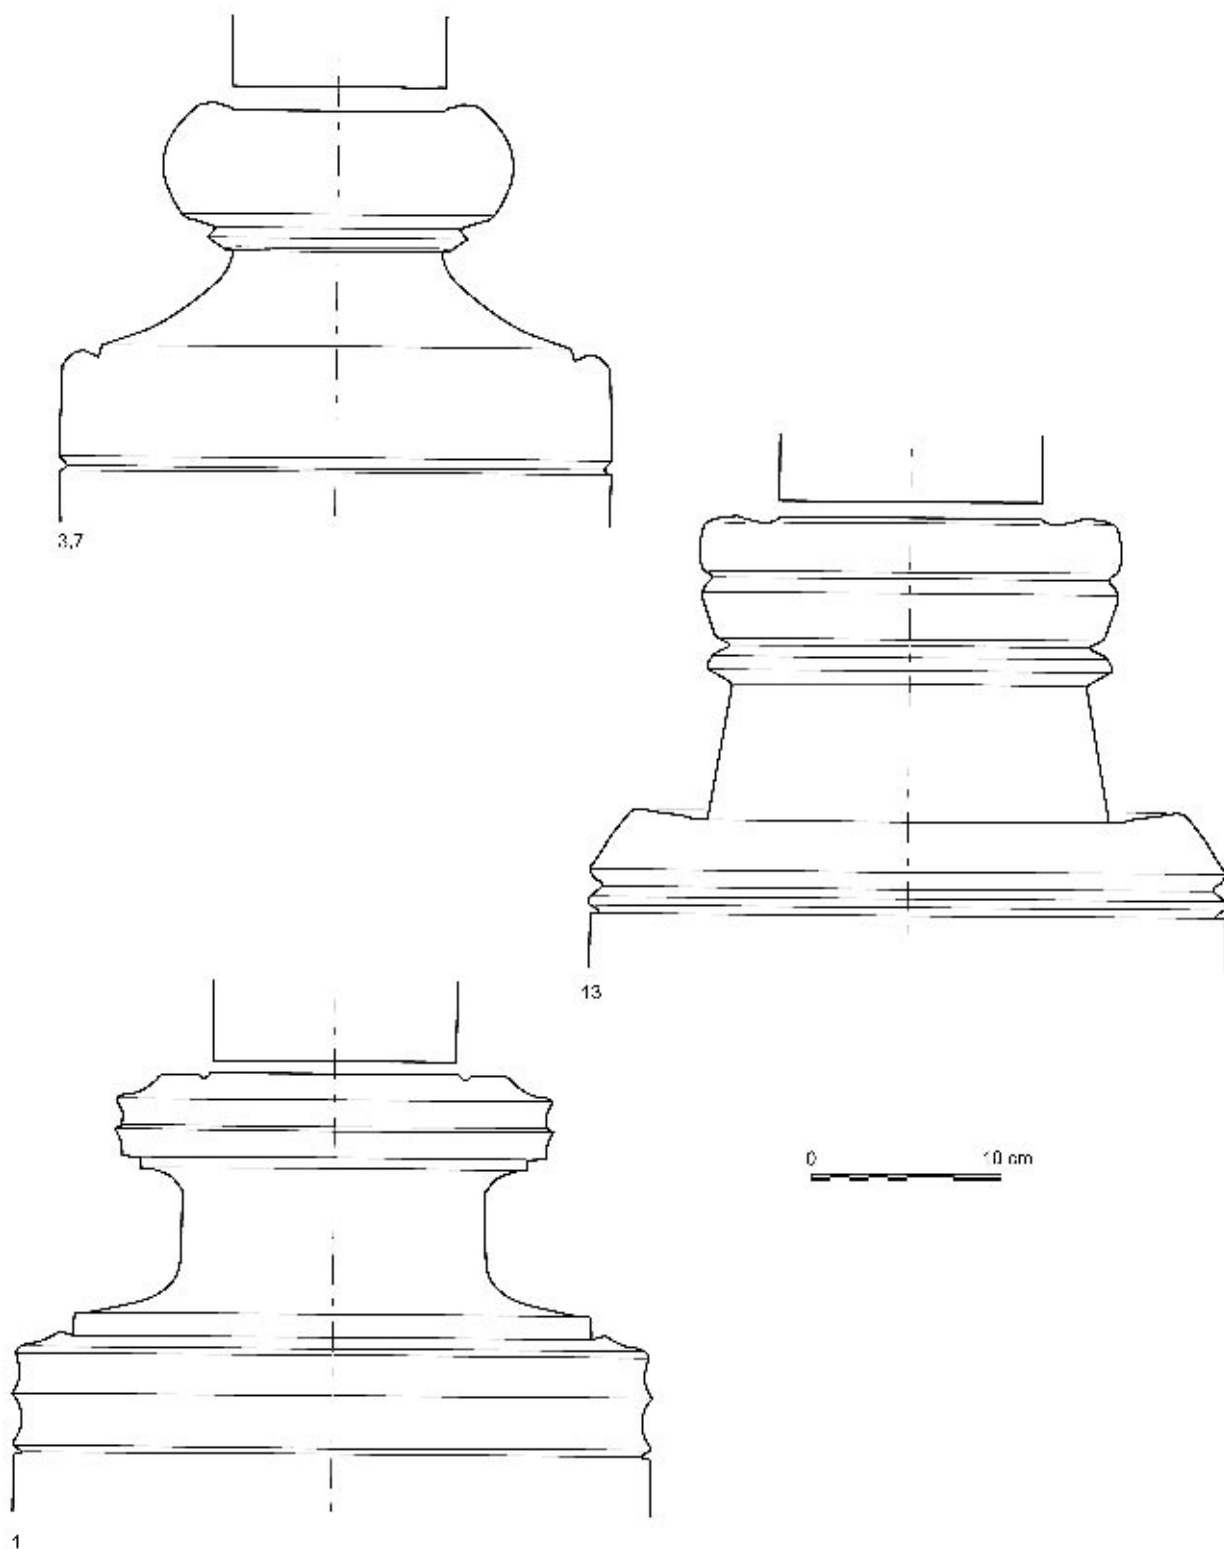
**Planche 5 :** La rotonde, premier étage. Profils des consoles des bases des colonnes du noyau central (avec les n<sup>os</sup> des colonnes correspondantes).

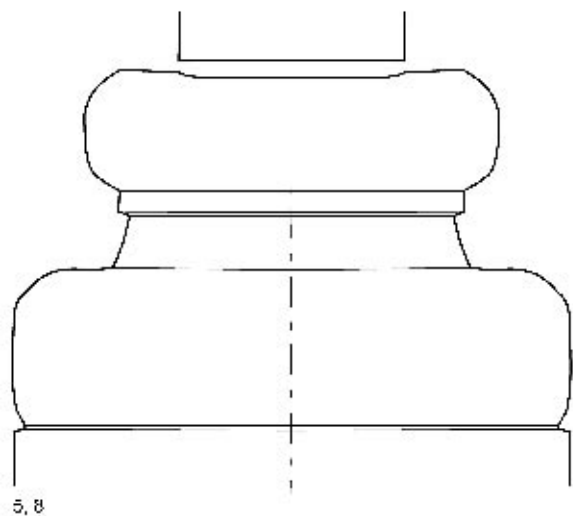
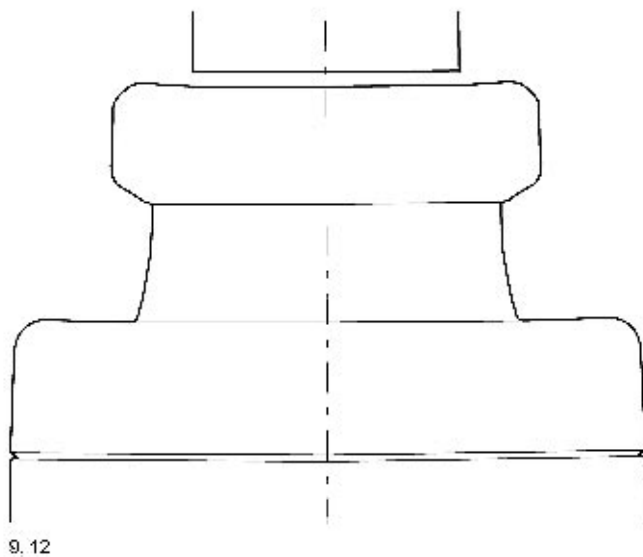
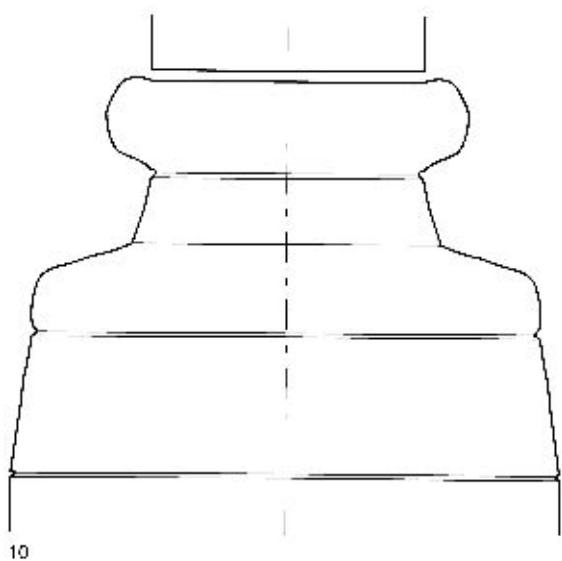
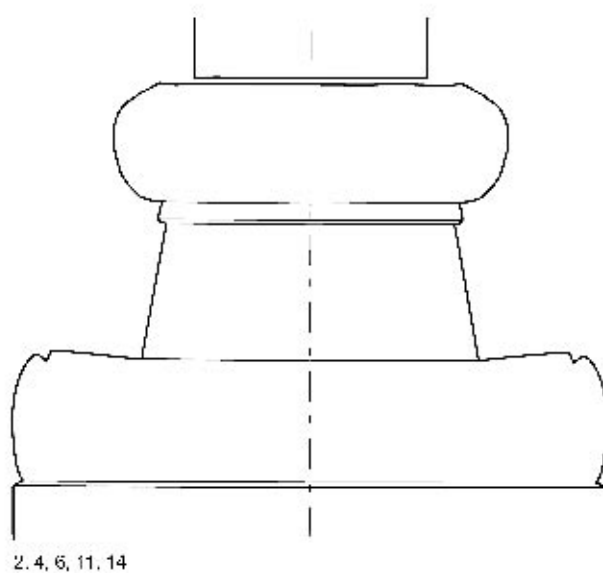
**Planche 6 :** La rotonde, premier étage. Profils des consoles des bases des colonnes du noyau central (avec les n<sup>os</sup> des colonnes correspondantes).

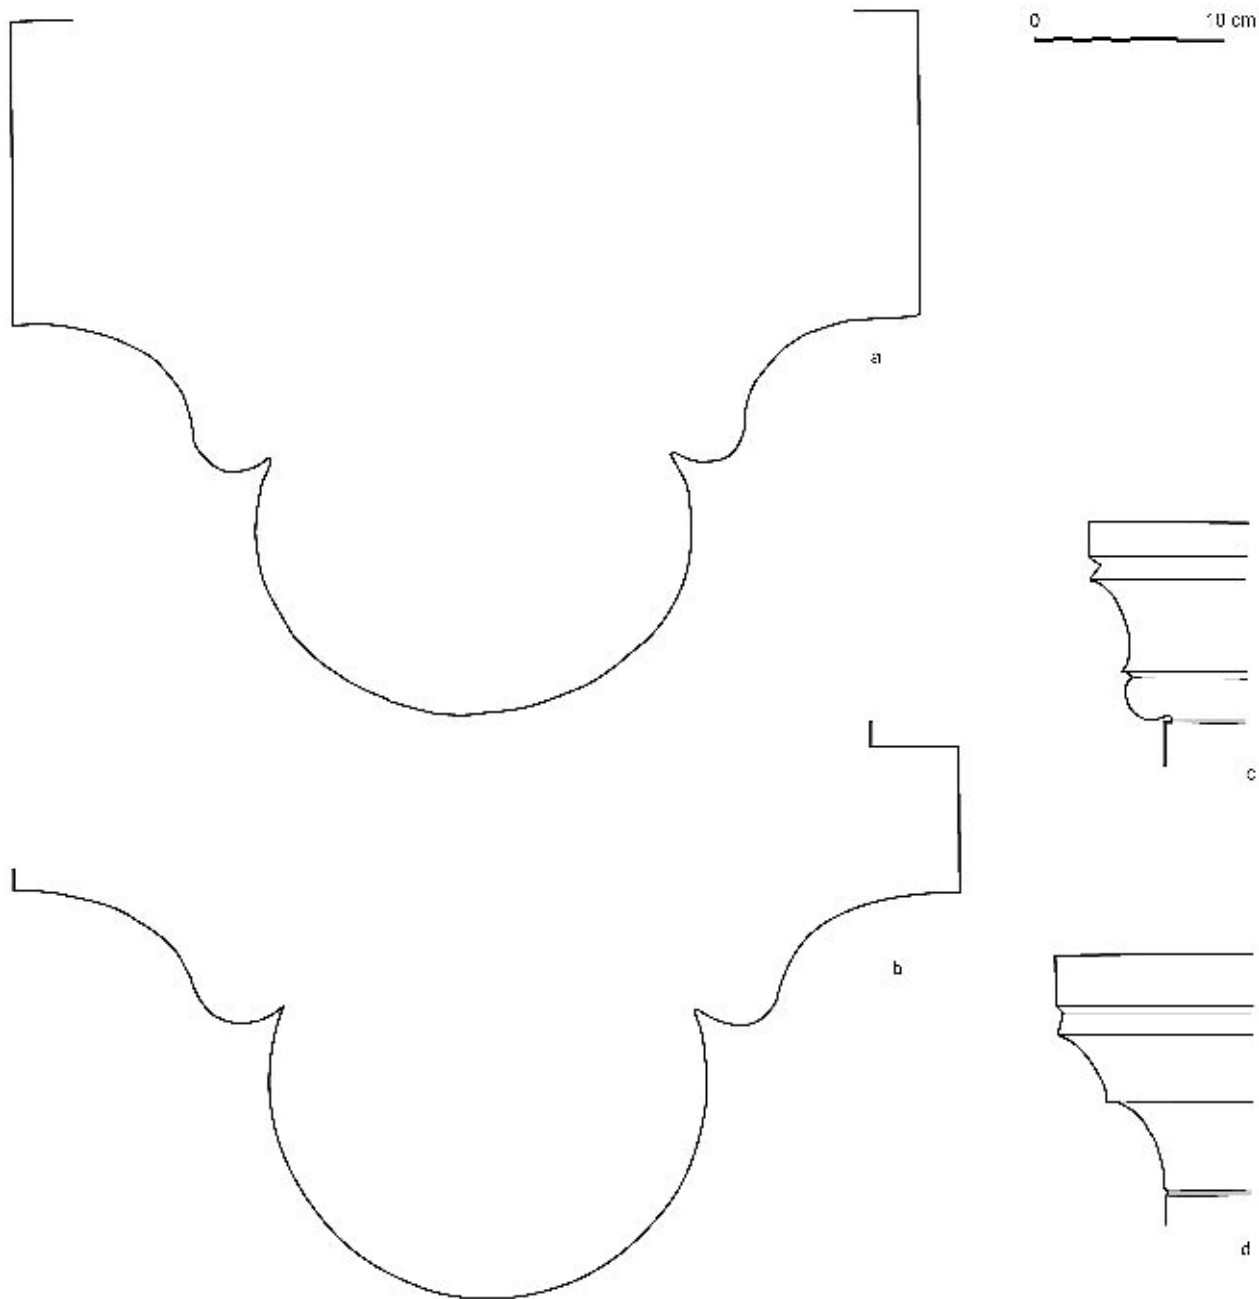
- a : travées centrale et occidentale  
 b : travée orientale  
 c : tailloirs des chapiteaux et des impostes, travée orientale et pilier central  
 d : tailloirs des chapiteaux et des impostes de la travée occidentale  
 e : traces de peinture sur l'imposte du pilier oriental

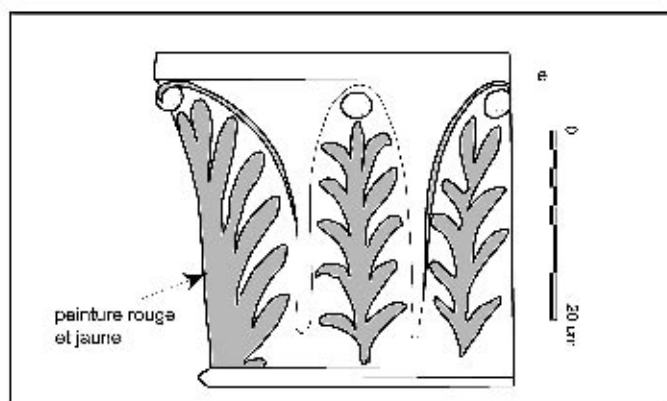
Planche 7 : Le vaisseau central. Profils des moulures des voûtes.

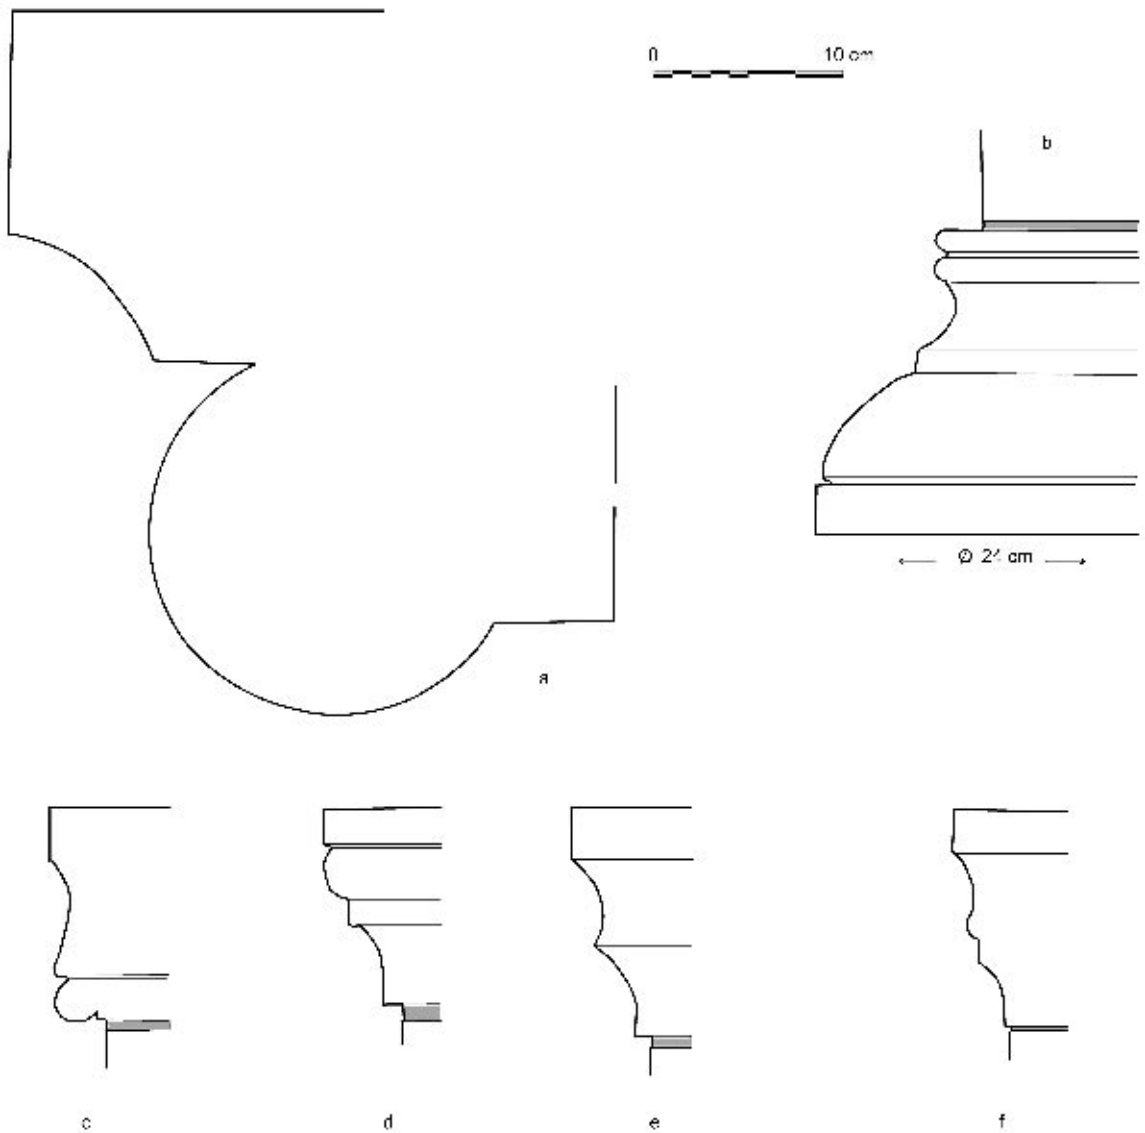
- a : claveau des portes des baies nord et sud, travée 5.  
 b : base de colonne commune aux deux portes  
 c : porte sud, tailloir est  
 d : porte sud, tailloir ouest  
 e : porte nord, tailloir est  
 f : porte nord, tailloir ouest.
