## L'habitat rural antique de Matic à Ousse-Suzan (Landes). Premiers résultats

Didier Vignaud

Didier Vignaud. L'habitat rural antique de Matic à Ousse-Suzan (Landes). Premiers résultats. Archéologie des Pyrénées Occidentales et des Landes, 2018, 31, pp.119-128. hal-01858377

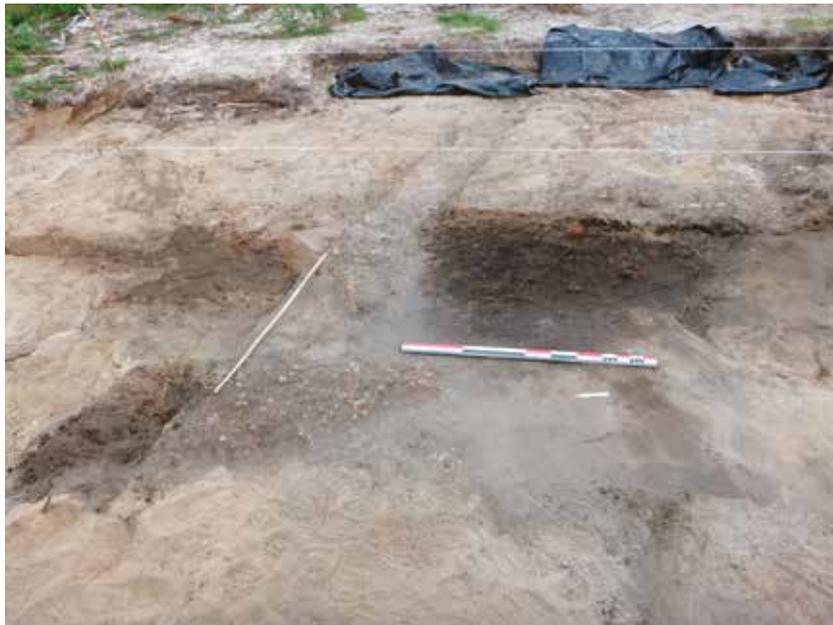
Fig. 5 : Structure du secteur n° 2 : le niveau d'amalgame de torchis et céramiques.

Après le dégagement des niveaux superficiels perturbés, il apparaissait une limite rectiligne nette des vestiges, à l'ouest, qui s'est confirmée lors des décapages successifs. Dans le prolongement de cette limite sont apparus deux trous de poteau, un au nord (40 cm de diamètre) et le second au sud (50 cm de diamètre). Plusieurs arguments permettent d'affirmer que cette limite des vestiges est un effet de paroi. D'abord son caractère rectiligne, puis l'absence de vestiges à l'ouest. Enfin, le fait que le sédiment n'est absolument pas rubéfié au-delà de la limite ; les radiations thermiques induites par l'incendie ne l'ont pas affecté, ce qui ne peut se produire que si un écran, et donc une paroi, empêchait leur diffusion. La partie nord de cette limite se prolonge en creux, en forme de parallépipède, et nous supposons donc que cette empreinte en négatif appartient à une sablière basse sur laquelle la paroi reposait. Une zone fortement cendreuse jouxtait la paroi ouest et à proximité le sol était constitué d'un amalgame, qui faisait jusqu'à 50 cm d'épaisseur, essentiellement composé de torchis brûlé et de céramiques

plus ou moins complètes, le tout englobé dans un sédiment cendreux et charbonneux noirâtre (Fig. 4 et 5).

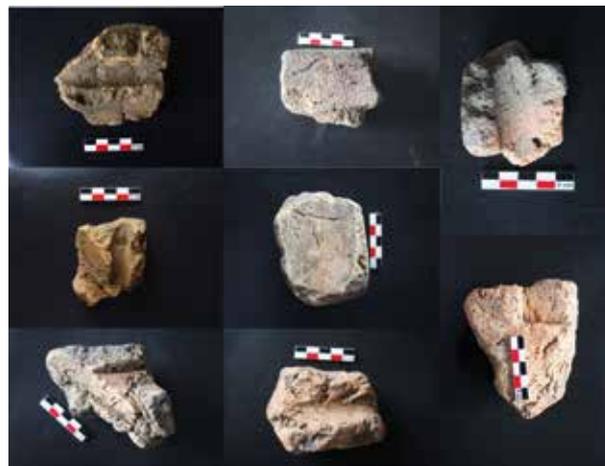
Fig. 6 : Echantillons de torchis brûlés de la structure du secteur n° 2.

#### a. Les éléments architecturaux (Fig. 6)

D'après nos estimations, nous avons extrait plus de 2 tonnes de torchis brûlé sur une surface d'environ 9 m<sup>2</sup> et nous en avons récupéré plus de 150 kg pour étude. Cette étude est toujours en cours mais nous pouvons déjà énoncer les premières observations.

Sur un échantillon de 60 éléments, des différences de cuisson notables sont observées. Certains fragments sont surcuits voire presque grésés tandis que d'autres sont cuits légèrement, tous avec des colorations différentes. Cette absence d'homogénéisation dans la cuisson du torchis s'explique par la position du torchis par rapport à la source thermique et aussi par le type de refroidissement, comme c'est le cas par exemple dans les fours de cuisson de céramiques.

Le diamètre moyen des branchages utilisés pour le clayonnage servant d'armature pour supporter l'argile est de 2,5 cm et l'empreinte d'un piquet de 9 cm de diamètre a été repérée au sein de l'échantillon.

D'après les fragments que nous avons sélectionnés pour cette première analyse, l'épaisseur des murs était de 4,6 à 4,8 cm. Le sol étant constitué de sable, la mise en place de parois de cette épaisseur représente une charge supposant de reposer sur une assise, donc une sablière basse.

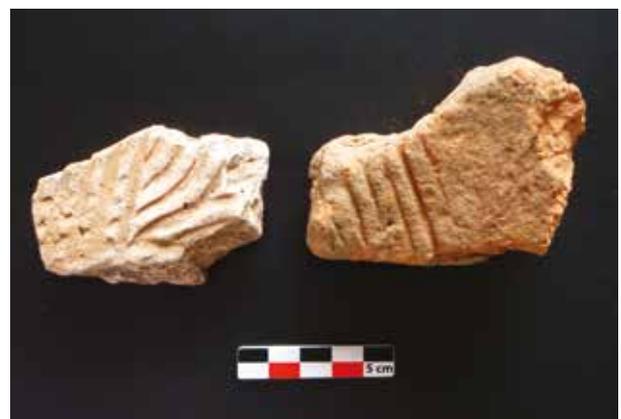
Fig. 9 : Éléments appartenant à un système d'hypocauste.

Les niveaux supérieurs ont été détruits par les labours successifs mais nous avons trouvé dans ces niveaux un fragment de mortier qui présente le négatif d'un décor de *tegula mammatea* (Fig. 9). Un fragment de carreau d'hypocauste avait aussi été recueilli lors des prospections initiales de cette zone. Ces deux éléments, même fragmentaires, sont la preuve qu'un système de chauffage avait existé sur cette partie du site. La possibilité que ces éléments fussent récupérés sur un autre site périphérique reste extrêmement faible puisque, malgré la surveillance intensive des labours forestiers de ce secteur (une superficie de 12 km<sup>2</sup> a été prospectée autour de la chapelle de Suzan), aucun site important n'a été repéré dans un rayon de 6 km autour de Matic et la *villa* la plus proche est distante de 20 km.

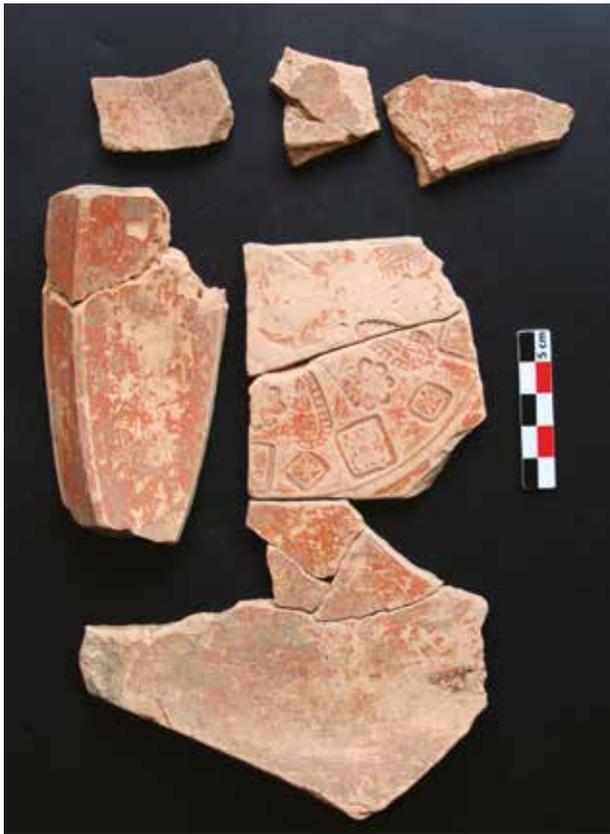
Fig. 10 : Sondage J2. Sigillée tardive.

Le sondage J3, positionné au nord du plateau, à l'extrémité du talweg, permet d'observer le comblement d'une dépression. Mais la faible surface ouverte n'autorise pas à trancher sur l'origine anthropique ou non de ce creux, d'autant que la proximité d'une forte pente a pu entraîner un colluvionnement des sédiments. Un bol en sigillée tardive (Fig. 10) date de la fin du IV<sup>e</sup> siècle les niveaux stratigraphiques supérieurs de ce sondage.
