Constructions mixtes en terre et bois. Un village du Ve siècle avant notre ère en Bourgogne.

Constructions mixtes en terre et bois

Un village du v^e siècle avant notre ère en Bourgogne

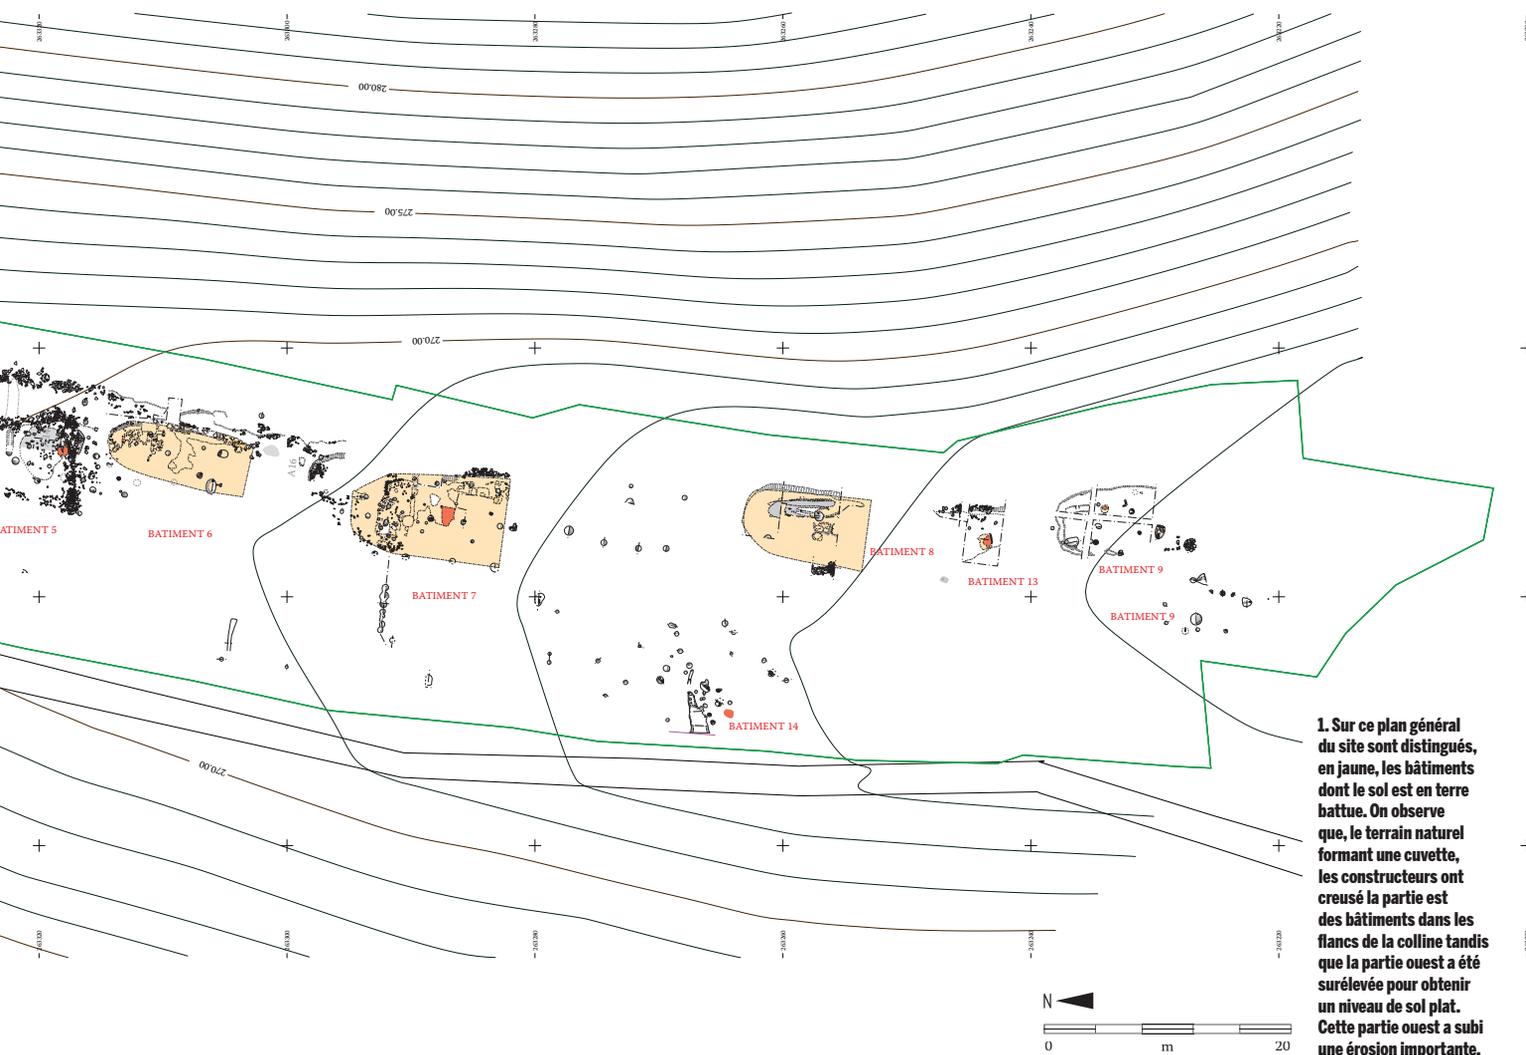
1. Sur ce plan général du site sont distingués, en jaune, les bâtiments dont le sol est en terre battue. On observe que, le terrain naturel formant une cuvette, les constructeurs ont creusé la partie est des bâtiments dans les flancs de la colline tandis que la partie ouest a été surélevée pour obtenir un niveau de sol plat. Cette partie ouest a subi une érosion importante.

L'organisation du village a été fortement conditionnée par le cadre topographique : la combe ne mesurant qu'une quarantaine de mètres de large, les constructions se sont installées dans sa longueur, formant ainsi un « village rue ». Quatorze maisons ont été identifiées lors de la fouille (III, 1). Leurs plans sont difficiles à observer car, même si la majorité des trous de poteaux porteurs subsistent grâce à leur profondeur, les cloisonnements internes et les murs périphériques restent lacunaires. Trois catégories de construction, qui se distinguent les

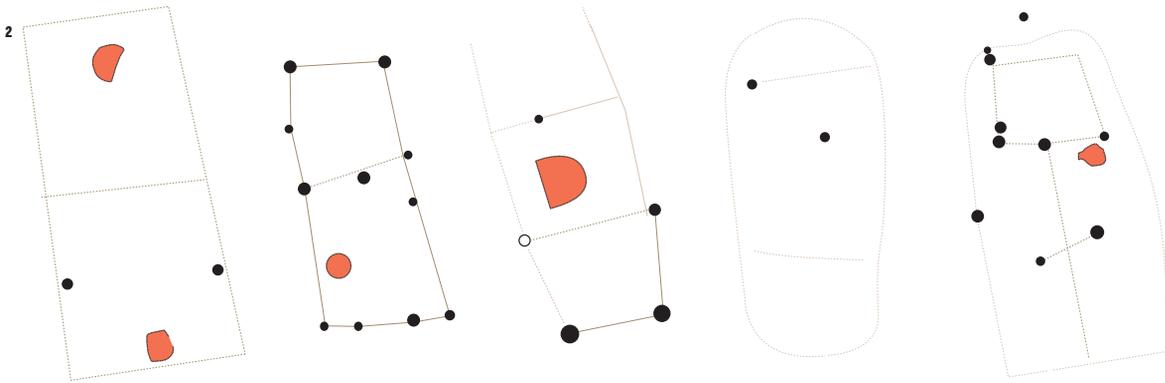
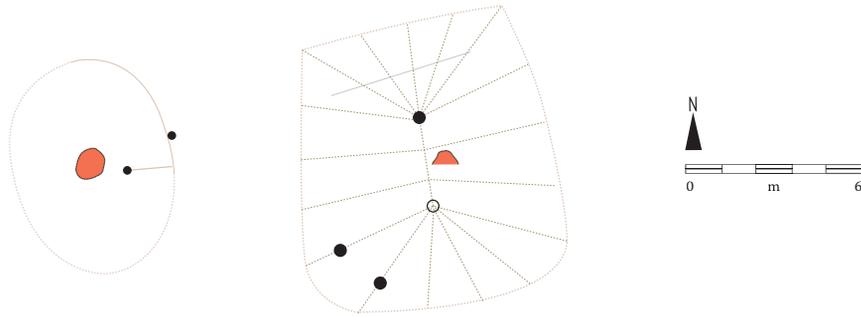
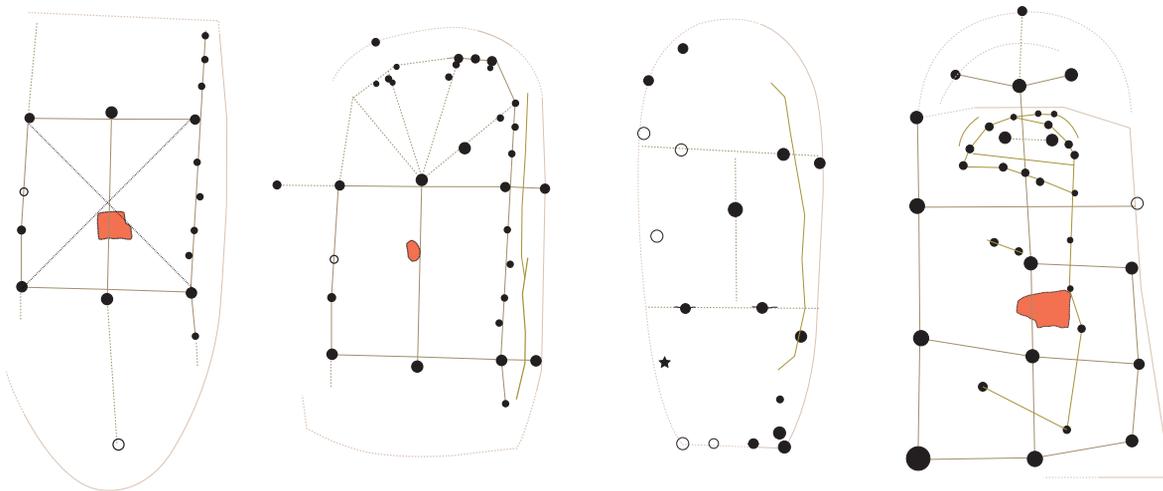
Bâtiments à plan allongé, de taille moyenne

Les bâtiments les plus grands mesurent environ 12 à 14 mètres de long pour 6 mètres de large. L'espace y est divisé en trois travées inégales. La travée centrale, abritant un foyer placé sur l'axe de symétrie, forme le châssis de base de toute la structure. Quatre poteaux en assurent l'ossature à portique, contre laquelle s'appuient deux poteaux faitiers. Une abside, toujours située au nord, ferme le bâtiment, tandis qu'au sud une travée d'une largeur égale à la moitié de celle de la travée centrale pourrait soit recevoir une toiture en pavillon, soit former un « porche » couvert. La structure de construction est mixte, c'est-à-dire qu'elle associe des sablières porteuses pour les parois avec un encadrement de poteaux porteurs pour l'ossature interne. Les sols sont aménagés en argile damée.

Une deuxième catégorie de bâtiments est constituée de bâtiments de taille moyenne, qui présentent les mêmes proportions que les grands bâtiments, mais leur longueur est d'une dizaine de mètres environ et leur sol est aménagé avec des planchers dont il ne subsiste que les traces de lambourdes. Leur plan est plus lacunaire que ceux décrits précédemment, ce qui rend leur restitution difficile à interpréter.

Enfin, les bâtiments dont le plan rectangulaire est centré ; ils présentent un sol en « cuvette » de type fond de cabane. Un plancher est envisageable, en raison de la présence d'une couche charbonneuse sur toute la surface et, sous cette couche, d'une tranchée qui peut correspondre aux restes d'une lambourde. La structure de ce type de construction reste hypothétique : un poteau axial subsiste, décalé vers le nord, sans doute pour laisser l'espace nécessaire à un foyer central. Il est tentant de restituer un autre poteau axial, l'association des deux formant un portique qui aurait soutenu une faîtière centrale ; le bâtiment aurait ainsi été couvert par une toiture à quatre pans reposant sur les parois porteuses.

unes des autres par leurs dimensions et la nature de leurs sols, ont pu être identifiées [ill. 2].

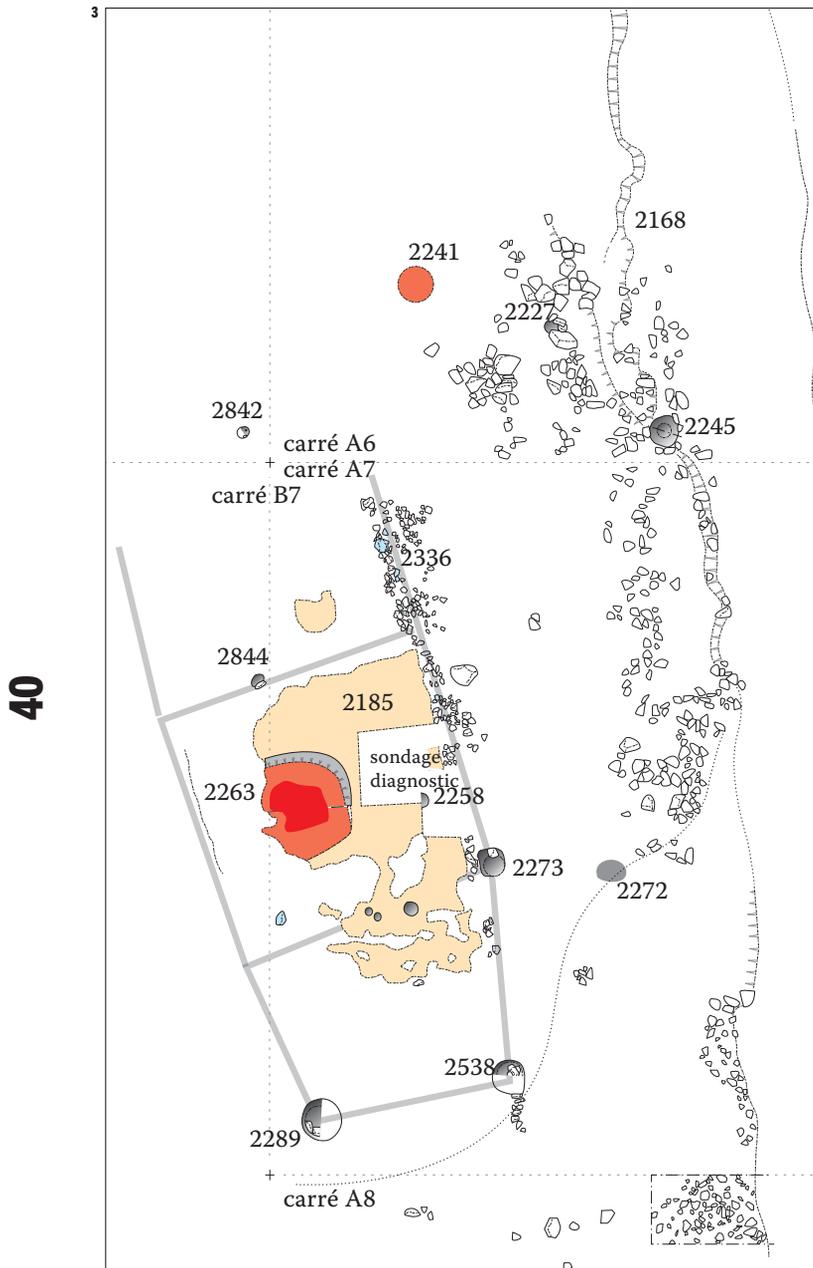
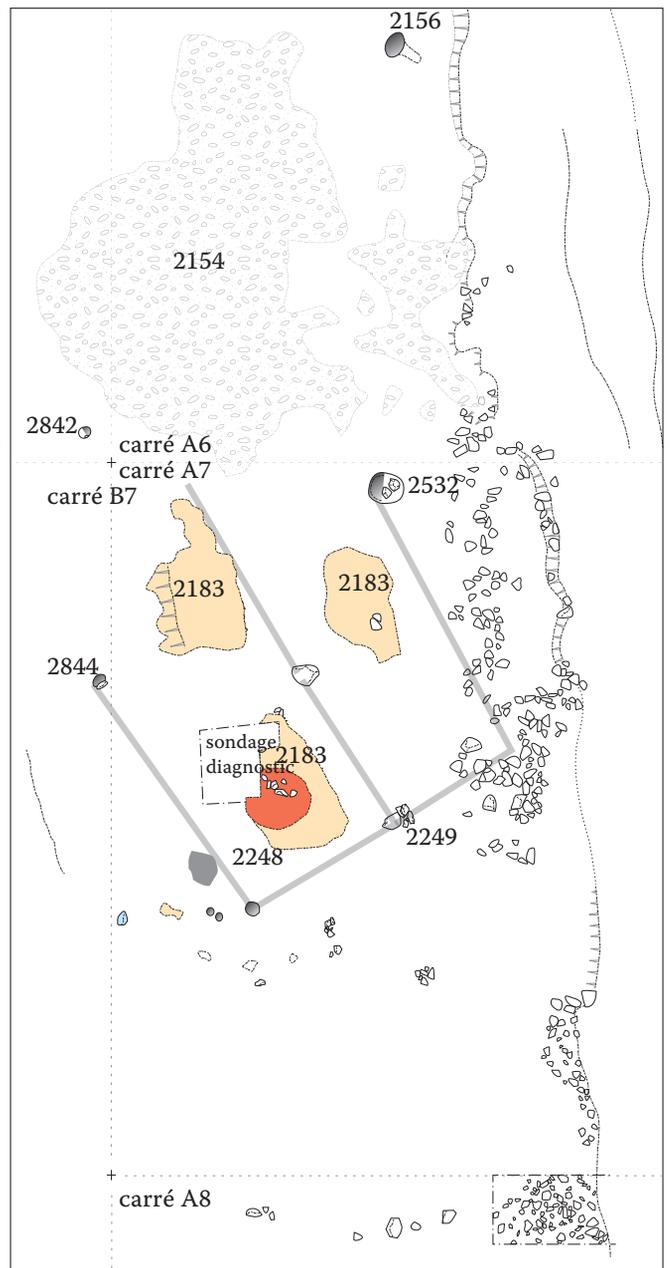
Plan du bâtiment 3 (état 1a)

3. Plan général des deux premiers états du bâtiment 3. La limite occidentale du premier état n'a pas été observée en plan mais uniquement en coupe géomorphologique.

Le plan du bâtiment 3 est très lacunaire mais deux états de construction sont déterminables [ill. 3]. Le plan rectangulaire du premier état est divisé en trois travées. Le sol en argile est construit sur un substrat qui a été épierré de ses plus gros éléments. La structure de l'ensemble est mixte, des sablières sur solins constitués de petits blocs, dont certains chauffés par un incendie, sont clairement identifiables pour la paroi est, limitant

le sol en argile. Le foyer, positionné au centre de la deuxième travée du bâtiment, est disposé sur un léger relief constitué de gravier et de terre argileuse qui repose sur le sol du bâtiment. Le plan du second état est encore plus approximatif. Il pourrait correspondre à une reconstruction. Légèrement décalée vers l'est, une nouvelle couche d'argile « déborde » de l'axe de la sablière primitive et ne se prolonge pas au-delà du trou de poteau 2273. Son plan se divise en deux travées avec un foyer dans l'espace ouest. Les coupes stratigraphiques montrent clairement une superposition des sols et des foyers de ces deux états avec, entre les deux sols, une couche de limon grisâtre [ill. 4]. Les analyses micromorphologiques ont montré que le sol de la première occupation hallstattienne est composé d'un revêtement gris-jaune, assez dense, d'argile et de micrite, avec des inclusions de sables et de cailloux calcaires. Dans le second état, un nouveau sol argilo-limoneux semble résulter de la dégradation de constructions en « terre ». Le matériel observé est assez différent des torchis souvent utilisés comme matériaux de construction (Sordoillet, 2009). L'absence de phytolithe d'herbacées dans les lames étudiées tend à exclure l'utilisation de paille et donc de torchis, et plaide plutôt pour la confection de murs à l'aide des nombreuses pierres présentes sur le site, liées entre elles par un mortier calcaire.

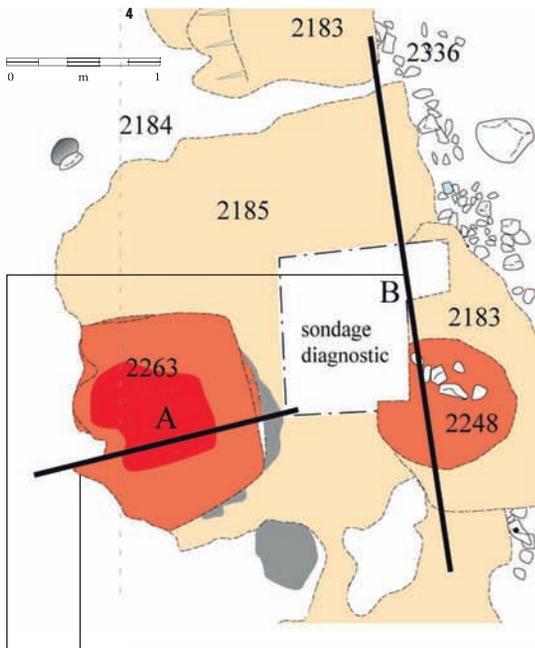
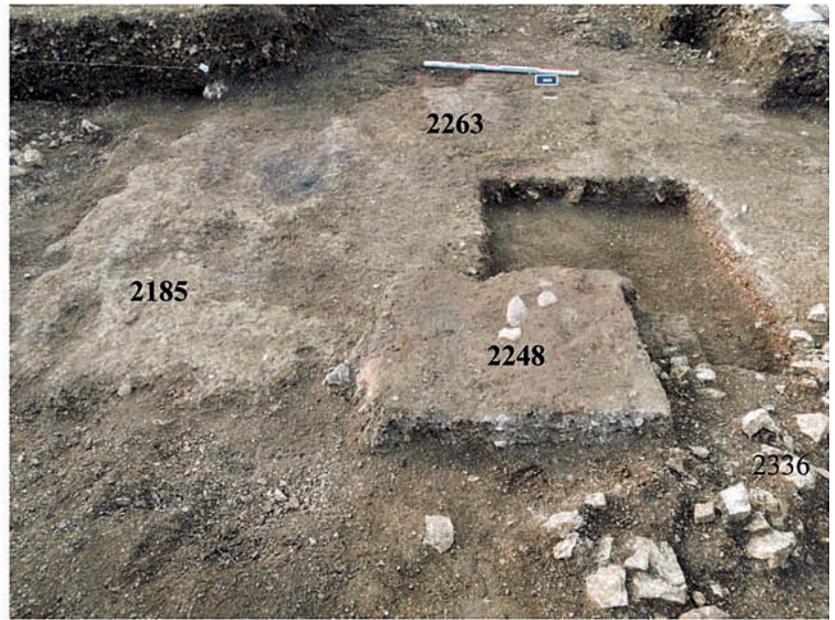
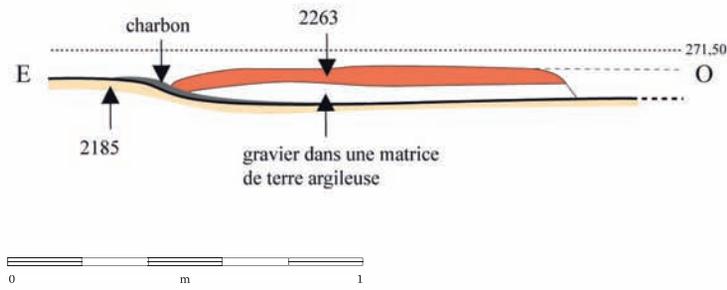
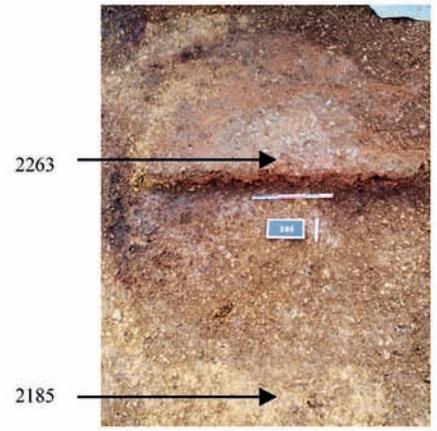
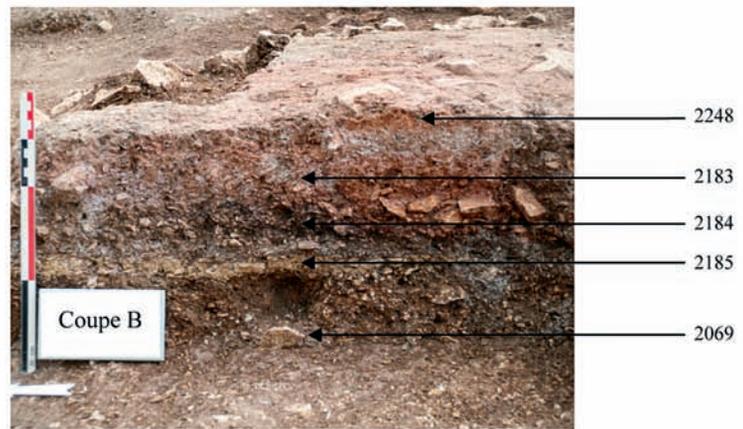
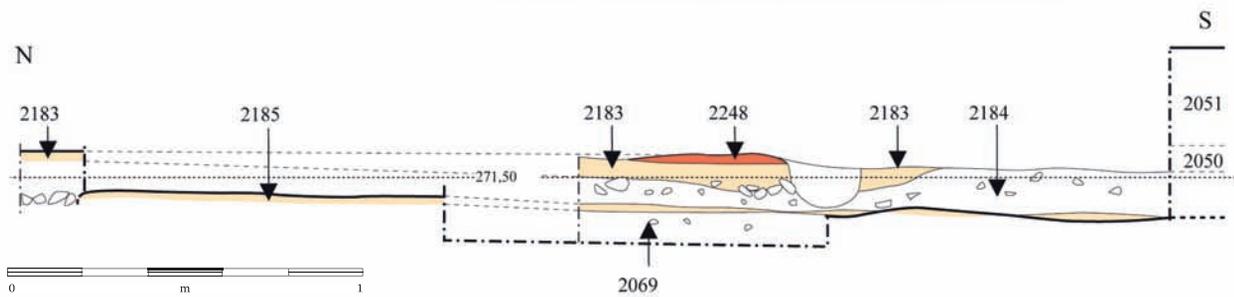
COUPE A

4. Stratigraphie des deux états du bâtiment 3. Les analyses micromorphologiques effectuées sur la coupe B ont révélé qu'un décapage de la terre végétale a été réalisé avant la première occupation hallstattienne. Sur ce sol dénudé, la couche 2185 consiste en un revêtement gris-jaune, assez dense, d'argile et de micrite, emballant des sables et des cailloux calcaires. Au-dessus, la

couche 2184 (mélange biologique d'agrégats issus de l'érosion de 2185 et d'agrégats argilo-humiques de sol) pourrait correspondre à un abandon du bâtiment. La couche 2183, repérée dans le second état, comprend des agrégats argilo-limoneux micritiques brun-rose, denses, parfois étroitement plaqués à des graviers calcaires.

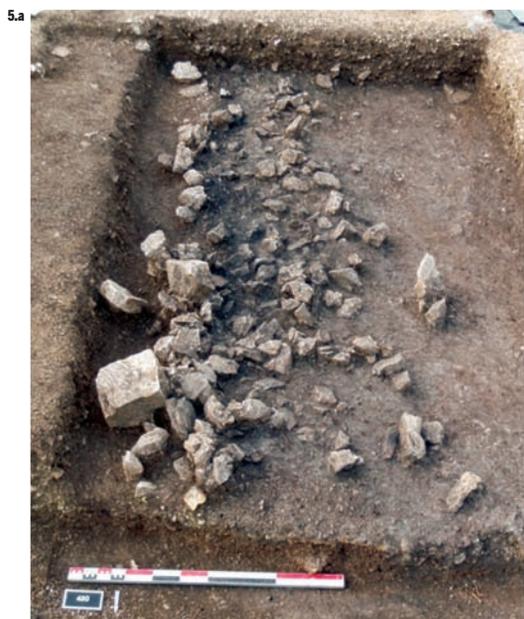
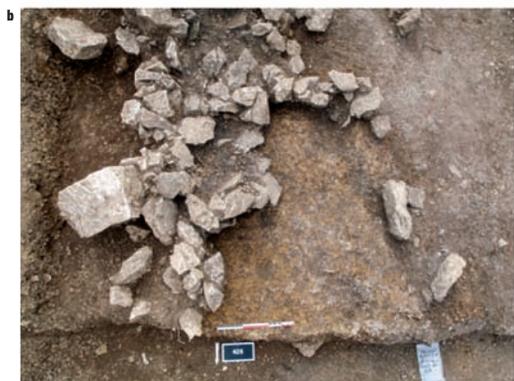
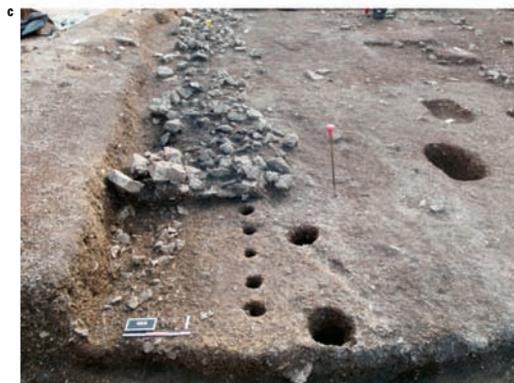
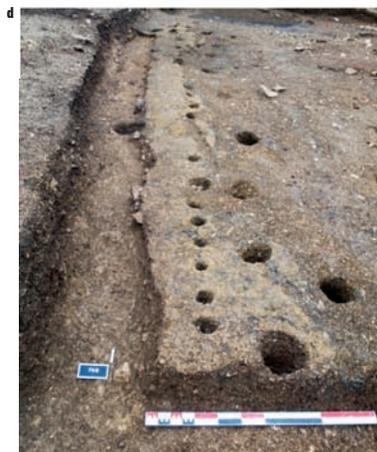
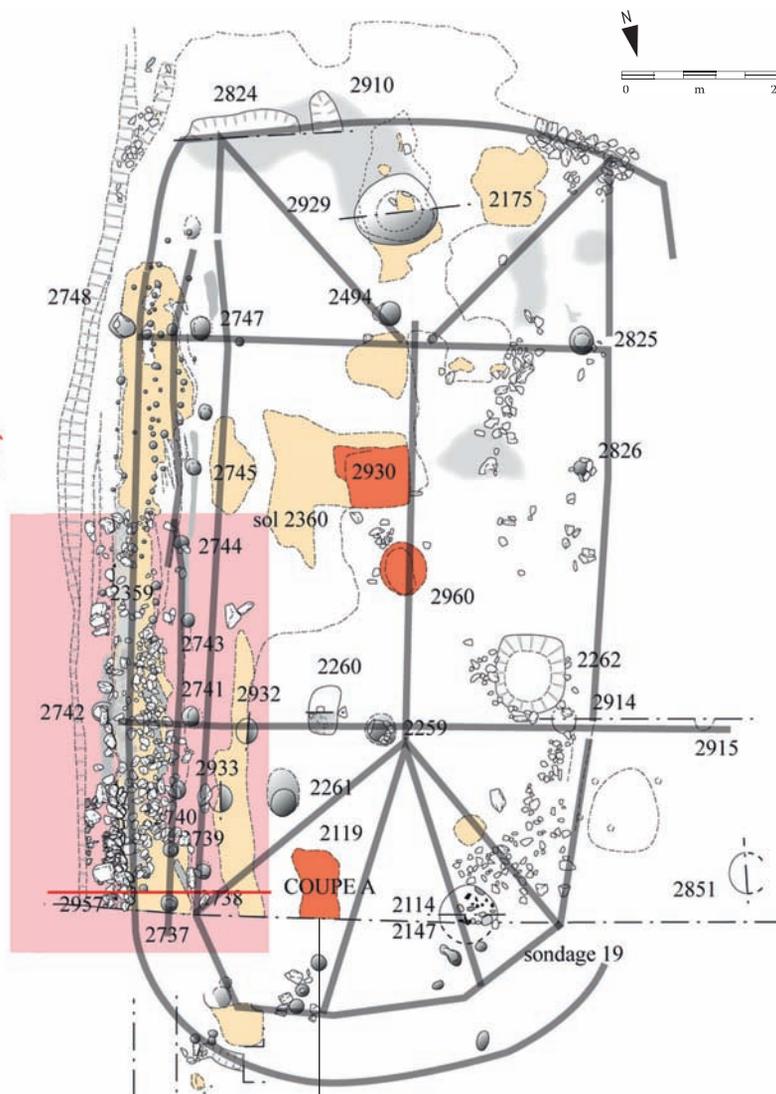
5. Plan et photographies des différents états du bâtiment 4.
 a. État 3 : US 2359
 b. Superposition des états : US 2359 et US 2360 (sol jaune)
 c et d. États 1 et 2 : US 2357, 2360 et rangées de piquets et de poteaux

1. Empierrement effondré (US 2359)
2. Trace de sablière ou poutre (US 2359)
3. Limon brun, meuble et homogène avec nombreux cailloutis, cailloux et blocs, tessons et faune (US 2359)
4. Niveau de sol en argile (US 2360)
5. Nombreux petits cailloutis (US 2957)

Le bâtiment 4 n'est conservé que sur une petite moitié est ; la fouille a montré qu'il a connu deux états successifs [ill. 5]. On aurait ici une architecture mixte associant des parois porteuses sur des sablières enterrées ou sur des murets et des supports verticaux internes. Cette technique, qui associe les sablières basses et les poteaux verticaux et porte le nom de *Ständerbau*, a été observée dans de nombreux bâtiments de l'époque, notamment celui de Pont-Rémy (18,40 m x 6,50 m) dans la Somme, daté de La Tène ancienne (Buche, 2005). Les dimensions totales de ce bâtiment seraient d'environ 7 m x 12 m pour le premier état, et de 7 m x 13,5 m pour le deuxième. Ces dimensions sont proches de celles du bâtiment hallstattien (12 m x 6,50 m) d'Ennemain dans la Somme (Buche, 2005), ou de celles du bâtiment hallstattien (14 m x 7,50 m) de Barbey en Seine-et-Marne (Gouge, 2005).

Le premier bâtiment édifié offre un espace divisé en trois travées inégales. La travée centrale abrite un foyer placé sur son axe de symétrie. Le foyer, même s'il peut aussi se rencontrer adossé à une paroi, est souvent placé au centre du bâtiment (Curdy, 1993). Cette travée de plan carré (5 m x 5 m) forme le châssis de base de toute la structure : quatre poteaux en assurent l'ossature à portique, contre laquelle deux poteaux faitiers viennent s'appuyer, comme semble l'indiquer le léger décalage de ceux-ci. Ces constructions à faîtière porteuse impliquent que ce type d'ossature supporte une construction élaborée selon les axes

longitudinaux : on dresse d'abord les alignements de poteaux porteurs coiffés de la faitière et des sablières, puis les chevrons disposés librement viennent réunir les trois ou cinq lignes de supports (Buchenschutz, 2005). Cependant, il est préférable de relier en premier les têtes de poteaux par l'entrait avant de mettre en place les chevrons. Un prolongement d'un mètre vers l'est de ces deux tierces structurelles nord et sud est matérialisé par deux poteaux supplémentaires. Le pendant de ce prolongement à l'ouest n'est pas attesté, sauf par un seul trou de poteau dans l'axe du portique nord, mais qui semble un peu trop éloigné. Au nord de cette travée, une abside ferme le bâtiment, comme dans la plupart des édifices mis au jour sur le site, tandis qu'au sud une travée égale à la moitié de la travée centrale pourrait soit constituer une toiture en pavillon, soit former un « porche » couvert. La façade de cette travée sud est matérialisée plus particulièrement, au sud-ouest, par le reste d'un angle de muret en pierre sèche : il s'agirait là du vestige ténu d'un aménagement lié au terrassement de nivellement du bâtiment, le sol en argile nécessitant d'être légèrement surélevé à l'ouest et au sud-ouest, tout comme sa mise en place nécessitait d'entailler la pente de la combe à l'est. Il est difficile d'établir un phasage entre les différents éléments clôturant l'espace interne de l'édifice : une succession de parois est visible à l'est. Le premier mur est matérialisé par une tranchée d'une vingtaine de centimètres de largeur, limitant le sol en argile : ponctionnée de petits trous de piquets sur son côté ouest, elle montre aussi des traces de bois sur solin en cailloutis dans sa partie nord. On peut envisager l'hypothèse d'une première paroi sur sablière basse calée par les piquets dont la présence sur le côté ouest serait peut-être liée aux problèmes de stabilisation du terrain (Buchenschutz, 2005). La seconde séparation, située à une cinquantaine de centimètres à l'ouest de la précédente, est constituée d'une ligne irrégulière de petits trous de piquets, servant sans doute de support à un clayonnage : il n'est pas exclu qu'il s'agisse là d'un élément non structurel (comme une banquette, par exemple, ce qui est proposé notamment à Sorgenti della Nova en Italie, pour des bâtiments datés du Bronze final/début de l'âge du Fer, Domanico, 2005). Enfin, une série de poteaux s'alignent entre les poteaux latéraux des tierces nord et sud, avec des vestiges d'empreintes de bois les reliant : s'agit-il là encore de parois sur sablières ? Ces parois sont-elles toutes contemporaines, ou participent-elles de différents remaniements, peut-être en relation avec des problèmes successifs de poussée, de ruissellement et de colluvionnement liés à la pente du terrain ? Qu'elles fonctionnent en même temps reste cependant une hypothèse envisageable. À Antran dans la Vienne, une hypothèse a été proposée pour les trois parois successives : poteaux internes supportant la charpente, puis piquets de soutien d'un clayonnage formant la paroi du

bâtiment, puis poteaux de support de la rive de toiture débordante. Cette configuration pourrait s'appliquer au bâtiment 4 (Pautreau, 1988). On sait cependant qu'un deuxième état du bâtiment existe, puisque les tranchées et le sol en argile sont dans un deuxième temps recouverts à l'est par une sablière posée contre un muret de pierre sèche, lequel sert de soutènement (et de drainage ?) à l'entaille du substrat.

Trois échantillons micromorphologiques ont été prélevés dans les dépôts liés à cette occupation hallstattiennne. Deux d'entre eux recoupent le revêtement de sol argileux et la couche qui le recouvre. Leur étude a mis en évidence la présence de nombreux témoins de combustion (charbons, os et fragments de sol brûlés) dans la couche surmontant le placage d'argile. Ce dernier correspond plus précisément à un amalgame d'argile gris-jaune comparable à celui du revêtement de sol du bâtiment 3. Il repose sur un horizon pédologique défriché par brûlis. Le sol du bâtiment semble avoir été refait à plusieurs reprises, par l'apport de nouvelles chapes argilo-carbonatées piégeant des résidus d'occupation tels que cendres, charbons ou fragments de poterie. Dans la couche sus-jacente (2114), l'abondance des charbons, des agrégats argilo-humiques carbonisés et des fragments de mortier argilo-micritique suggère la destruction par le feu d'une structure en bois et en terre.

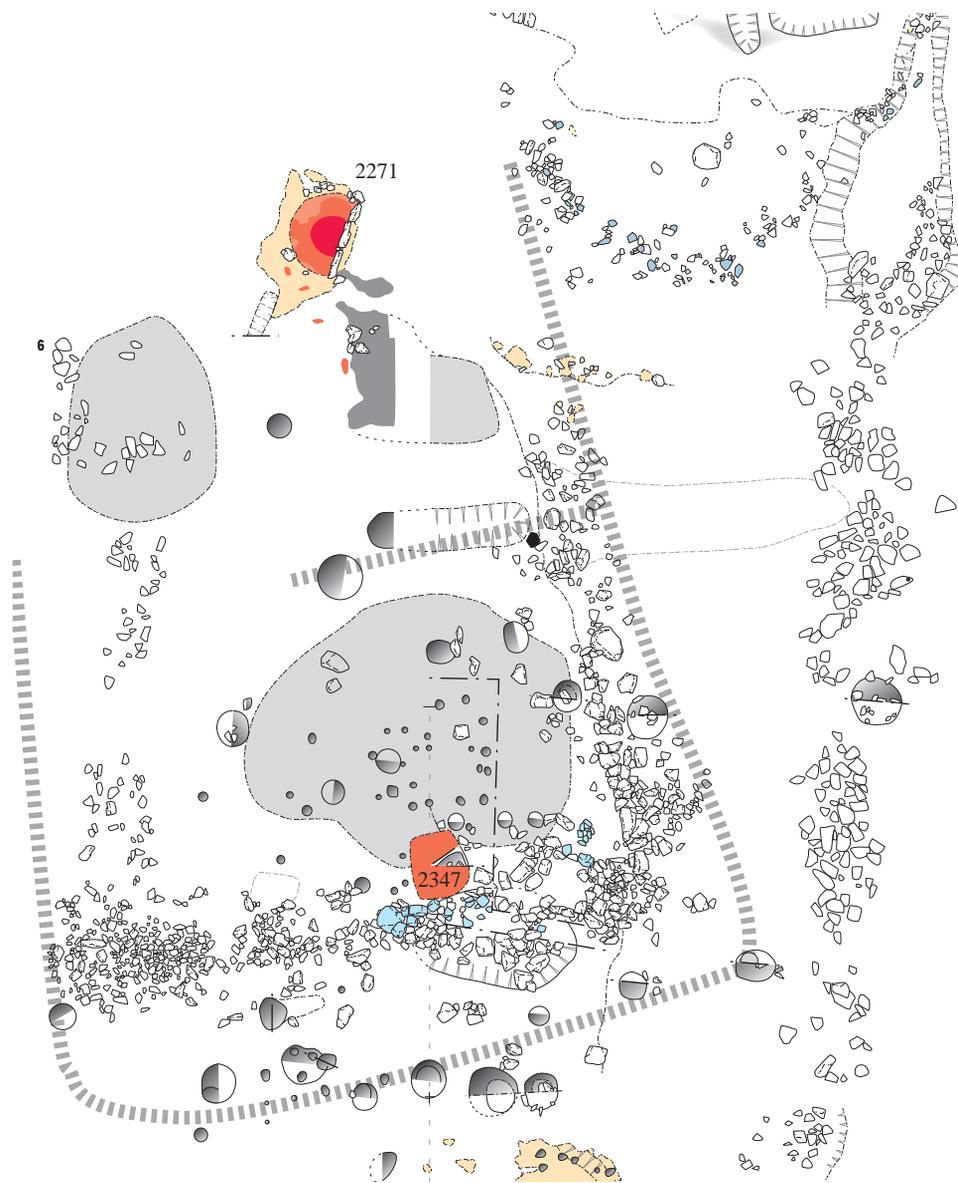
6. Plan de l'atelier poly-métallique. Les découvertes concernant les ateliers dont l'activité est liée au travail du métal sont très rares pour cette période, car elles sont difficilement identifiables et, dans la plupart des cas, il ne subsiste que la structure légèrement enterrée qui, sur le site de « la Peute Combe », correspond à la moitié sud du bâtiment.

Au centre du village, un bâtiment avait une structure et une fonction particulière [III. 6]. Cet édifice, identifiable comme un atelier, est très difficilement restituable en détail. Une bipartition en deux travées proche du carré apparaît nettement : la moitié sud, caractérisée par les murets de pierres sèches et par deux poteaux, serait en grande partie abritée par des parois pleines, alors que la moitié nord, plus légère, pourrait être ouverte sur les côtés. Dans chaque espace se trouve un foyer. Au sud, le foyer, non aménagé, est posé sur une couche cendreuse et charbonneuse, tandis que le foyer situé au nord est bordé par trois pierres sur chant au milieu desquelles passait une tuyère. Son aire de chauffe est constituée d'un radier de petites pierres sur lesquelles est plaquée une couche d'argile cuite formant la sole qui repose sur un sol en argile jaune. Lors de la fouille, de nombreuses battitures et coulées de bronze ont été recueillies à proximité de ce dernier, démontrant qu'à cet endroit étaient travaillés aussi bien le fer que les alliages cuivreux.

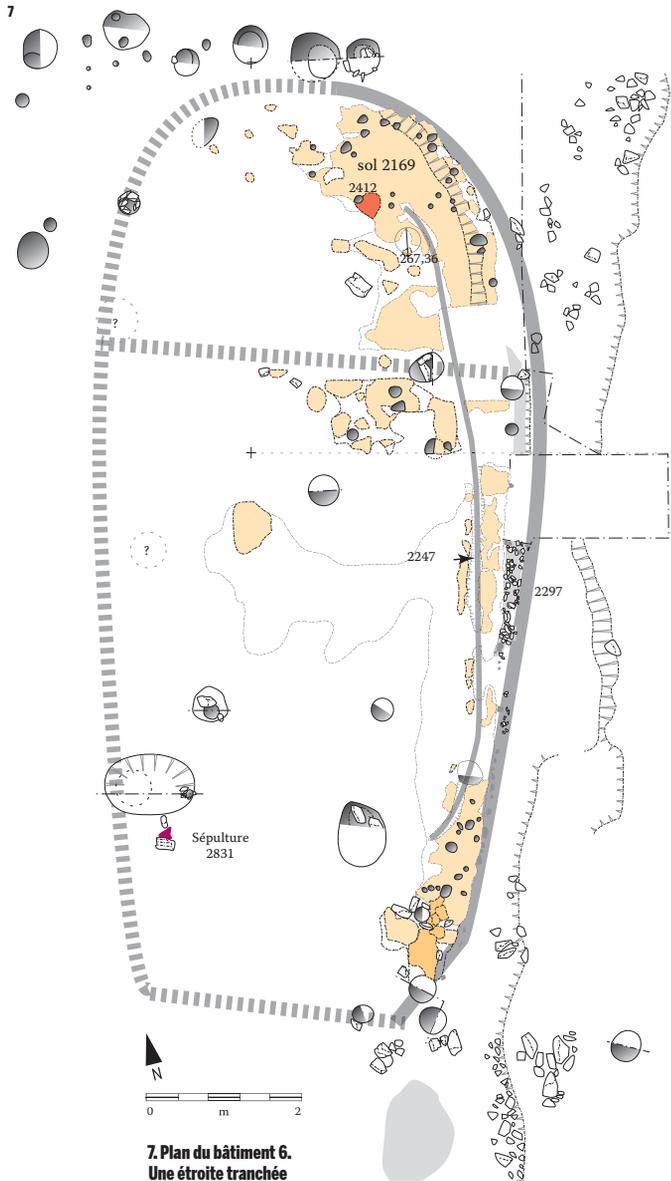
7. Plan du bâtiment 6. Une étroite tranchée curviligne (US 2247), visible sur le sol en argile, pourrait correspondre à un aménagement interne, ou à un deuxième état de construction. Dans l'hypothèse de ce deuxième état, le nouveau bâtiment serait plus petit.

Le bâtiment 6 n'est conservé que sur un tiers de sa surface, vers l'est [III. 7]. Il présente un plan à abside au nord. Un solin en cailloutis et des traces de bois, sur une largeur de 15 cm à 20 cm, délimitent le sol en argile. Au sud de l'édifice, l'angle est de sa façade est marqué par trois

poteaux. Deux d'entre eux forment à l'évidence des poteaux corniers, le troisième, plus à l'ouest, pourrait constituer le montant de la porte axiale (largeur de passage de l'ordre de 80 cm) du bâtiment, si l'on applique un principe simple de symétrie. On peut d'ailleurs tenter de restituer l'emplacement de la paroi ouest par symétrie. La structure porteuse interne pourrait être matérialisée par une paroi au nord (large saignée dans le sol en argile [US 2434], trous de poteaux à l'est complétés éventuellement par un poteau symétrique à l'ouest assurant la présence d'un portique), un portique à deux poteaux au sud, et entre les deux, un poteau central soulageant peut-être la faîtière. Le plan et la structure rappellent ceux de Nola (Livadie, 2005, maison 4) car nous avons en effet ici un bâtiment à abside, de 5,50 m de large pour 12,5 m de long. Les trois divisions internes se retrouvent dans la maison de Nola, avec notamment un cloisonnement plus « épais » juste

avant l'abside, comme on pourrait l'envisager ici. Il n'est pas exclu par ailleurs que, comme à Nola, les rares poteaux internes n'aient joué qu'un rôle mineur « d'accompagnement » de la structure porteuse, le mur périphérique assurant la stabilité de l'ensemble (Livadie, 2005).

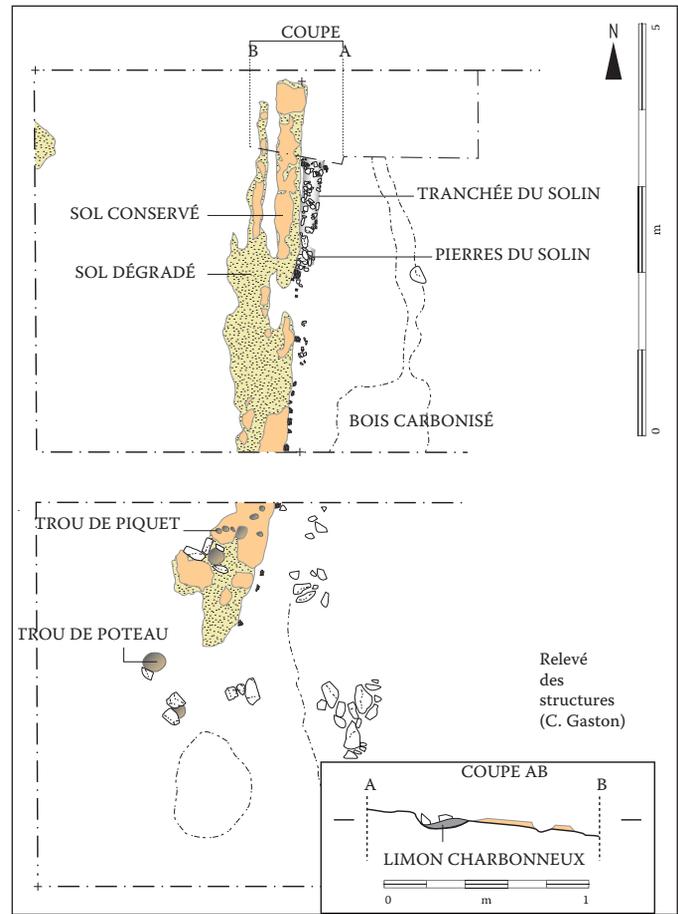
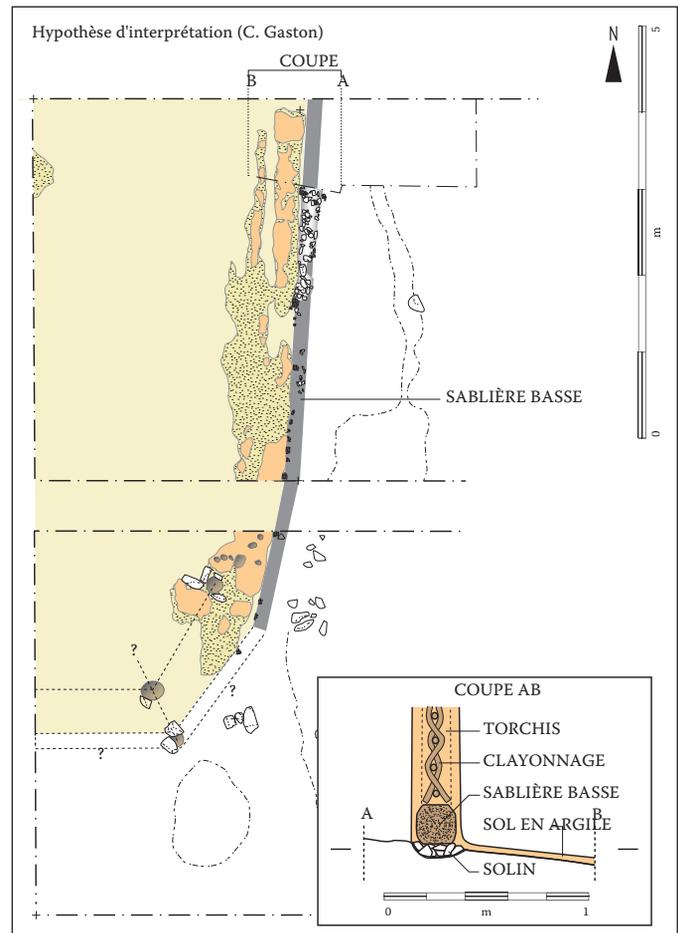
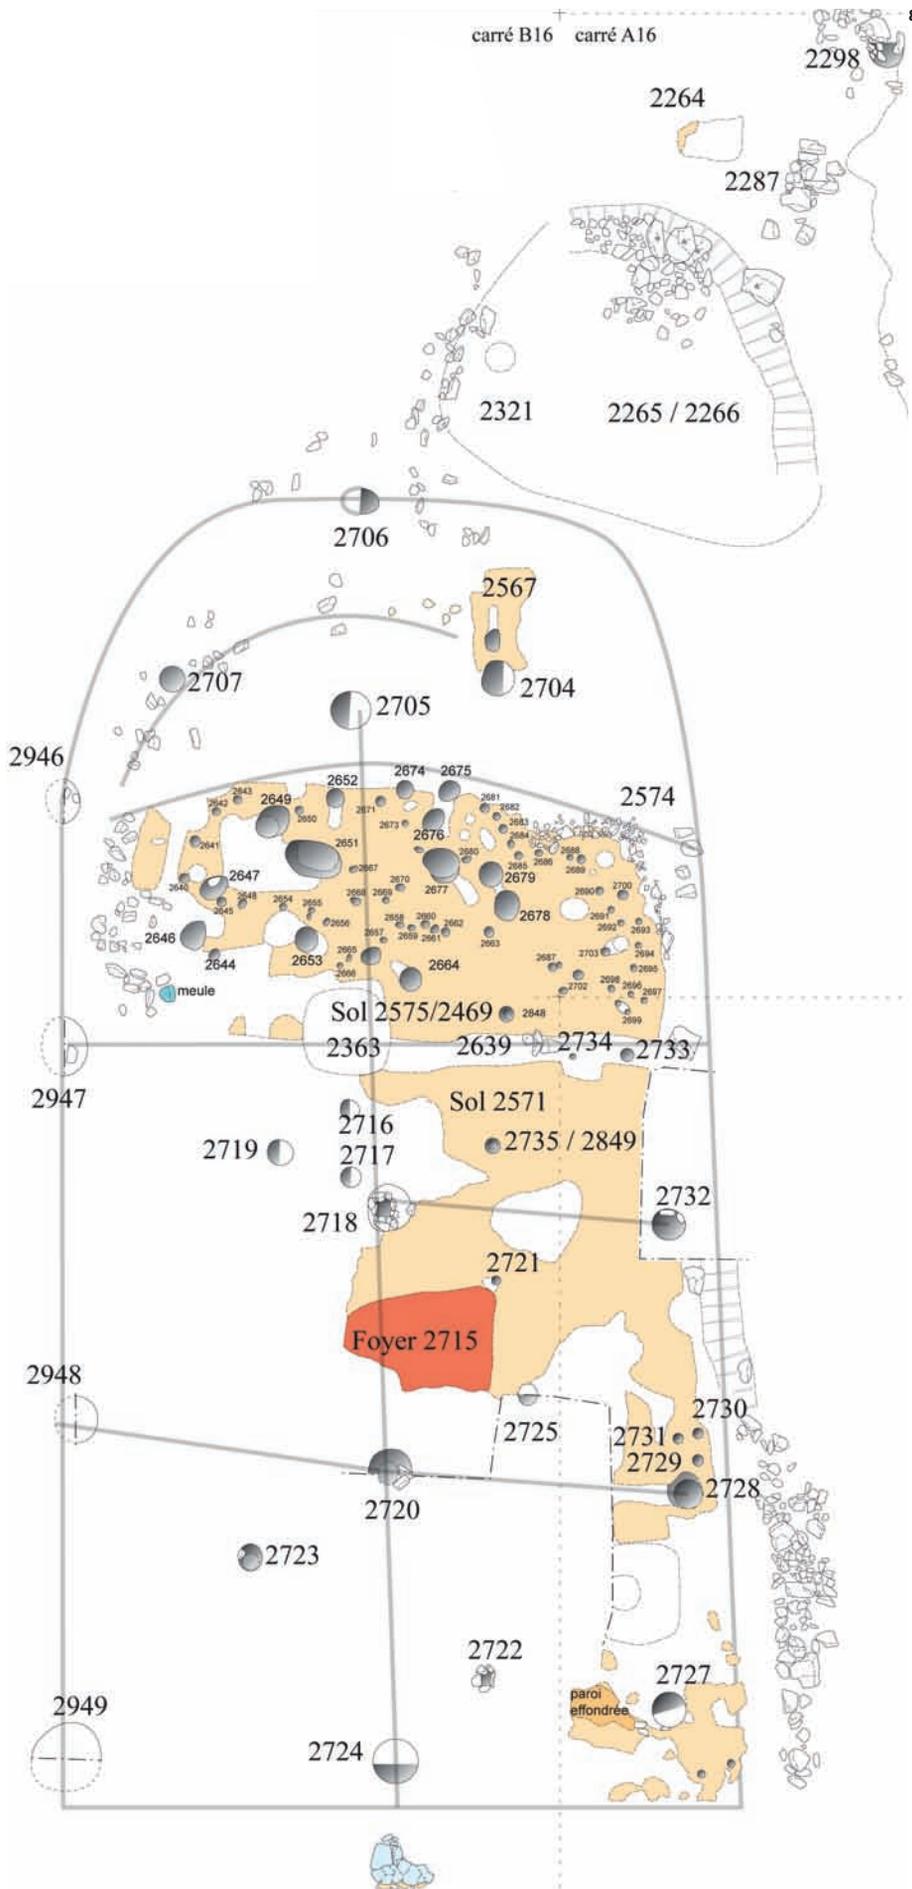
8. Plan du bâtiment 7. Une série de trous de piquets et de poteaux ainsi qu'une tranchée transversale (US 2639) percent le sol, matérialisant une structure à abside.

Le bâtiment 7, de 7 m x 13,5 m, présente sans doute deux états (ill. 8). Le premier voit la mise en place d'un sol en argile, délimité par des parois dont la nature reste indéterminée : aucune trace de celles-ci n'ayant été retrouvée, leur restitution s'appuie sur des effets de parois le long du sol en argile et de l'empierrement (muret de soutènement ?) à l'est, ainsi que sur la présence de pierres de calage et d'un cloisonnement interne. Une abside, marquée par un alignement tenu de pierres, fermerait ce premier bâtiment au nord. On voit que la plupart des bâtiments du site présentent au

moins une abside. La structure de celui-ci est un châssis de bois à trois travées, la travée centrale, elle-même subdivisée en deux dans sa moitié est, abritant le foyer. Une paire de poteaux plus rapprochés semble constituer un renforcement de la faitière au nord, avant le passage à l'abside supposée. La mise en place d'un nouveau sol en argile, visible au nord-est de l'abside, marque un réaménagement, peut-être limité à l'abside, de l'espace interne du bâtiment.
