## Constructions mixtes en terre et bois. Un village du Ve siècle avant notre ère en Bourgogne.

# Constructions mixtes en terre et bois

## Un village du v<sup>e</sup> siècle avant notre ère en Bourgogne

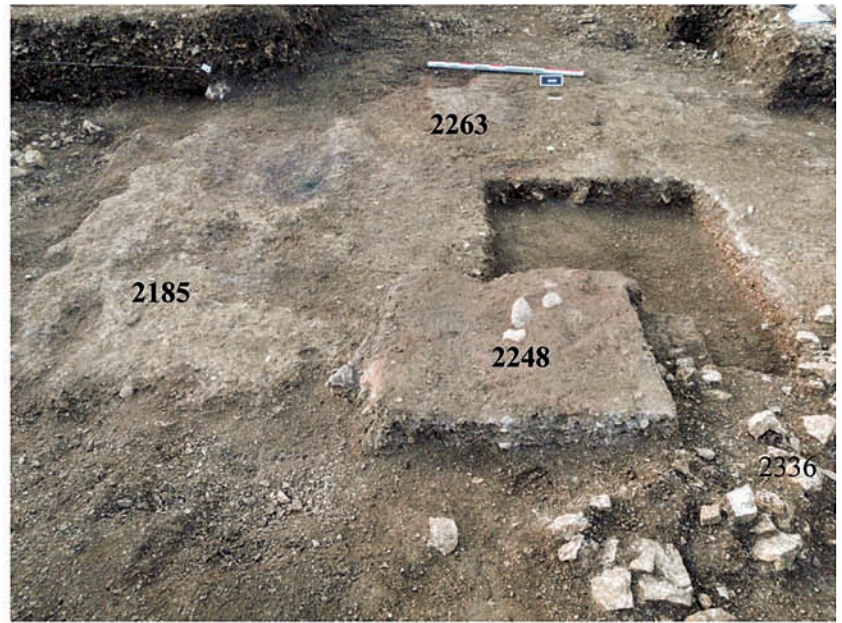
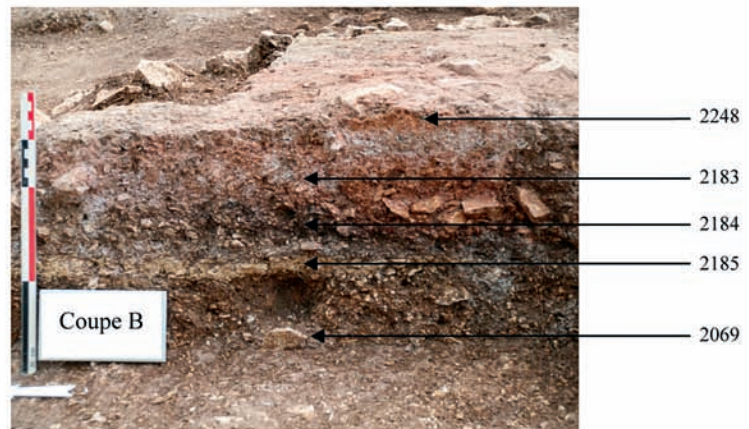
**4. Stratigraphie des deux états du bâtiment 3. Les analyses micromorphologiques effectuées sur la coupe B ont révélé qu'un décapage de la terre végétale a été réalisé avant la première occupation hallstattienne. Sur ce sol dénudé, la couche 2185 consiste en un revêtement gris-jaune, assez dense, d'argile et de micrite, emballant des sables et des cailloux calcaires. Au-dessus, la**

**couche 2184 (mélange biologique d'agrégats issus de l'érosion de 2185 et d'agrégats argilo-humiques de sol) pourrait correspondre à un abandon du bâtiment. La couche 2183, repérée dans le second état, comprend des agrégats argilo-limoneux micritiques brun-rose, denses, parfois étroitement plaqués à des graviers calcaires.**

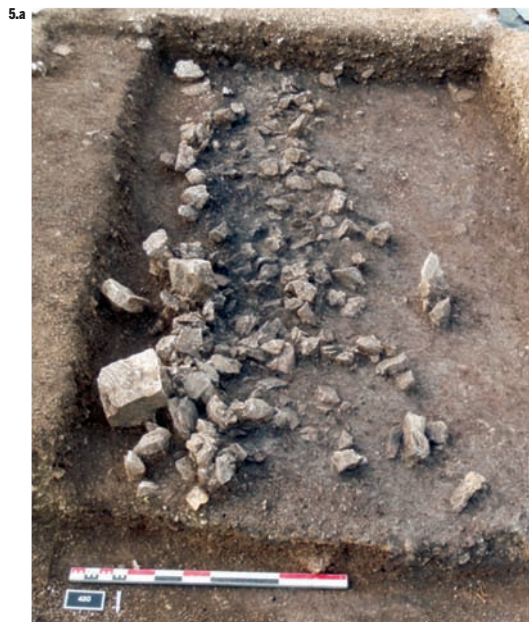
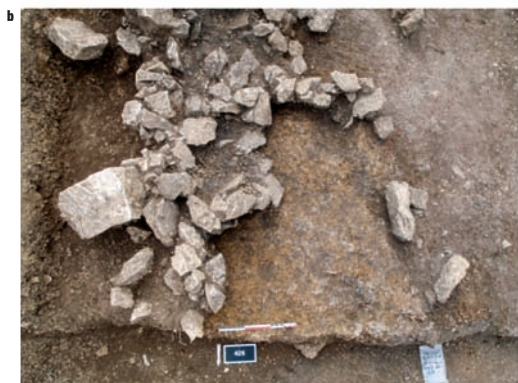
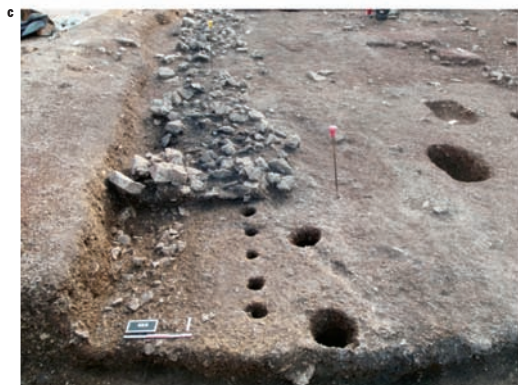
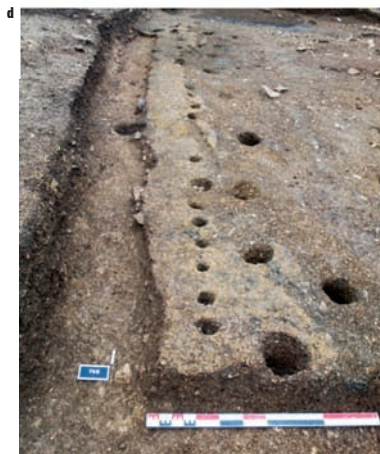
**5. Plan et photographies des différents états du bâtiment 4.**  
 a. État 3 : US 2359  
 b. Superposition des états : US 2359 et US 2360 (sol jaune)  
 c et d. États 1 et 2 : US 2357, 2360 et rangées de piquets et de poteaux

1. Empierrement effondré (US 2359)
2. Trace de sablière ou poutre (US 2359)
3. Limon brun, meuble et homogène avec nombreux cailloutis, cailloux et blocs, tessons et faune (US 2359)
4. Niveau de sol en argile (US 2360)
5. Nombreux petits cailloutis (US 2957)

Le bâtiment 4 n'est conservé que sur une petite moitié est ; la fouille a montré qu'il a connu deux états successifs [ill. 5]. On aurait ici une architecture mixte associant des parois porteuses sur des sablières enterrées ou sur des murets et des supports verticaux internes. Cette technique, qui associe les sablières basses et les poteaux verticaux et porte le nom de *Ständerbau*, a été observée dans de nombreux bâtiments de l'époque, notamment celui de Pont-Rémy (18,40 m x 6,50 m) dans la Somme, daté de La Tène ancienne (Buche, 2005). Les dimensions totales de ce bâtiment seraient d'environ 7 m x 12 m pour le premier état, et de 7 m x 13,5 m pour le deuxième. Ces dimensions sont proches de celles du bâtiment hallstattien (12 m x 6,50 m) d'Ennemain dans la Somme (Buche, 2005), ou de celles du bâtiment hallstattien (14 m x 7,50 m) de Barbey en Seine-et-Marne (Gouge, 2005).

Le premier bâtiment édifié offre un espace divisé en trois travées inégales. La travée centrale abrite un foyer placé sur son axe de symétrie. Le foyer, même s'il peut aussi se rencontrer adossé à une paroi, est souvent placé au centre du bâtiment (Curdy, 1993). Cette travée de plan carré (5 m x 5 m) forme le châssis de base de toute la structure : quatre poteaux en assurent l'ossature à portique, contre laquelle deux poteaux faitiers viennent s'appuyer, comme semble l'indiquer le léger décalage de ceux-ci. Ces constructions à faitière porteuse impliquent que ce type d'ossature supporte une construction élaborée selon les axes

longitudinaux : on dresse d'abord les alignements de poteaux porteurs coiffés de la faitière et des sablières, puis les chevrons disposés librement viennent réunir les trois ou cinq lignes de supports (Buchenschutz, 2005). Cependant, il est préférable de relier en premier les têtes de poteaux par l'entrait avant de mettre en place les chevrons. Un prolongement d'un mètre vers l'est de ces deux tierces structurelles nord et sud est matérialisé par deux poteaux supplémentaires. Le pendant de ce prolongement à l'ouest n'est pas attesté, sauf par un seul trou de poteau dans l'axe du portique nord, mais qui semble un peu trop éloigné. Au nord de cette travée, une abside ferme le bâtiment, comme dans la plupart des édifices mis au jour sur le site, tandis qu'au sud une travée égale à la moitié de la travée centrale pourrait soit constituer une toiture en pavillon, soit former un « porche » couvert. La façade de cette travée sud est matérialisée plus particulièrement, au sud-ouest, par le reste d'un angle de muret en pierre sèche : il s'agirait là du vestige ténu d'un aménagement lié au terrassement de nivellement du bâtiment, le sol en argile nécessitant d'être légèrement surélevé à l'ouest et au sud-ouest, tout comme sa mise en place nécessitait d'entailler la pente de la combe à l'est. Il est difficile d'établir un phasage entre les différents éléments clôturant l'espace interne de l'édifice : une succession de parois est visible à l'est. Le premier mur est matérialisé par une tranchée d'une vingtaine de centimètres de largeur, limitant le sol en argile : ponctionnée de petits trous de piquets sur son côté ouest, elle montre aussi des traces de bois sur solin en cailloutis dans sa partie nord. On peut envisager l'hypothèse d'une première paroi sur sablière basse calée par les piquets dont la présence sur le côté ouest serait peut-être liée aux problèmes de stabilisation du terrain (Buchenschutz, 2005). La seconde séparation, située à une cinquantaine de centimètres à l'ouest de la précédente, est constituée d'une ligne irrégulière de petits trous de piquets, servant sans doute de support à un clayonnage : il n'est pas exclu qu'il s'agisse là d'un élément non structurel (comme une banquette, par exemple, ce qui est proposé notamment à Sorgenti della Nova en Italie, pour des bâtiments datés du Bronze final/début de l'âge du Fer, Domanico, 2005). Enfin, une série de poteaux s'alignent entre les poteaux latéraux des tierces nord et sud, avec des vestiges d'empreintes de bois les reliant : s'agit-il là encore de parois sur sablières ? Ces parois sont-elles toutes contemporaines, ou participent-elles de différents remaniements, peut-être en relation avec des problèmes successifs de poussée, de ruissellement et de colluvionnement liés à la pente du terrain ? Qu'elles fonctionnent en même temps reste cependant une hypothèse envisageable. À Antran dans la Vienne, une hypothèse a été proposée pour les trois parois successives : poteaux internes supportant la charpente, puis piquets de soutien d'un clayonnage formant la paroi du

bâtiment, puis poteaux de support de la rive de toiture débordante. Cette configuration pourrait s'appliquer au bâtiment 4 (Pautreau, 1988). On sait cependant qu'un deuxième état du bâtiment existe, puisque les tranchées et le sol en argile sont dans un deuxième temps recouverts à l'est par une sablière posée contre un muret de pierre sèche, lequel sert de soutènement (et de drainage ?) à l'entaille du substrat.
