Constructions mixtes en terre et bois. Un village du Ve siècle avant notre ère en Bourgogne.

Régis Labeaune, Christophe Gaston, Dominique Sordoillet

Constructions mixtes en terre et bois

Un village du v^e siècle avant notre ère en Bourgogne

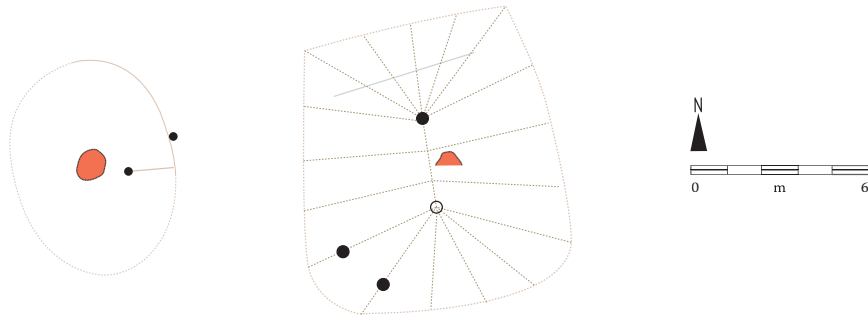
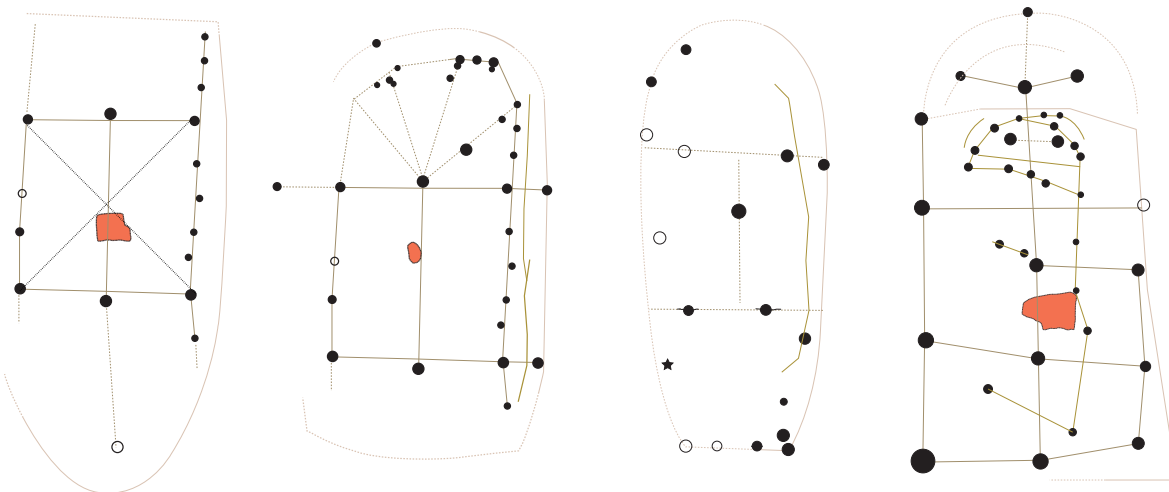
Bâtiments à plan allongé, de taille moyenne

Bâtiments à plan centré

Bâtiments à plan allongé, de grande taille

unes des autres par leurs dimensions et la nature de leurs sols, ont pu être identifiées [ill. 2].

Les bâtiments les plus grands mesurent environ 12 à 14 mètres de long pour 6 mètres de large. L'espace y est divisé en trois travées inégales. La travée centrale, abritant un foyer placé sur l'axe de symétrie, forme le châssis de base de toute la structure. Quatre poteaux en assurent l'ossature à portique, contre laquelle s'appuient deux poteaux faitiers. Une abside, toujours située au nord, ferme le bâtiment, tandis qu'au sud une travée d'une largeur égale à la moitié de celle de la travée centrale pourrait soit recevoir une toiture en pavillon, soit former un « porche » couvert. La structure de construction est mixte, c'est-à-dire qu'elle associe des sablières porteuses pour les parois avec un encadrement de poteaux porteurs pour l'ossature interne. Les sols sont aménagés en argile damée.

Une deuxième catégorie de bâtiments est constituée de bâtiments de taille moyenne, qui présentent les mêmes proportions que les grands bâtiments, mais leur longueur est d'une dizaine de mètres environ et leur sol est aménagé avec des planchers dont il ne subsiste que les traces de lambourdes. Leur plan est plus lacunaire que ceux décrits précédemment, ce qui rend leur restitution difficile à interpréter.

Enfin, les bâtiments dont le plan rectangulaire est centré ; ils présentent un sol en « cuvette » de type fond de cabane. Un plancher est envisageable, en raison de la présence d'une couche charbonneuse sur toute la surface et, sous cette couche, d'une tranchée qui peut correspondre aux restes d'une lambourde. La structure de ce type de construction reste hypothétique : un poteau axial subsiste, décalé vers le nord, sans doute pour laisser l'espace nécessaire à un foyer central. Il est tentant de restituer un autre poteau axial, l'association des deux formant un portique qui aurait soutenu une faitière centrale ; le bâtiment aurait ainsi été couvert par une toiture à quatre pans reposant sur les parois porteuses.

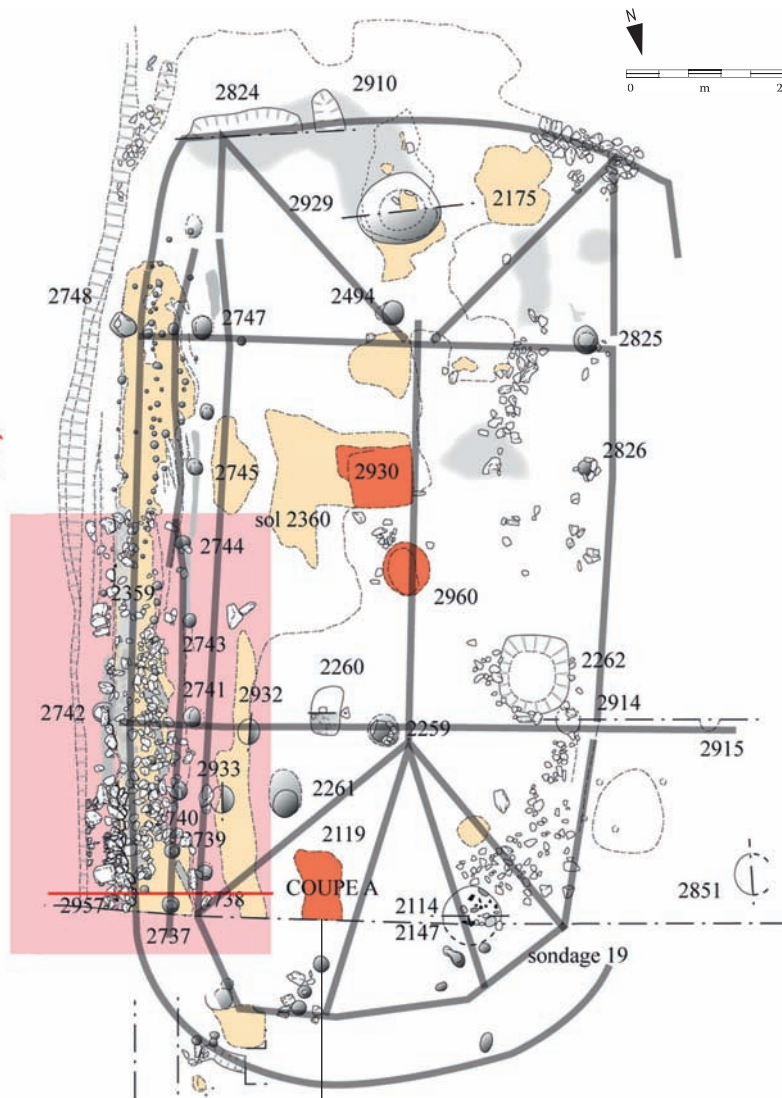
5. Plan et photographies des différents états du bâtiment 4.
 a. État 3 : US 2359
 b. Superposition des états : US 2359 et US 2360 (sol jaune)
 c et d. États 1 et 2 : US 2357, 2360 et rangées de piquets et de poteaux

1. Empierrement effondré (US 2359)
2. Trace de sablière ou poutre (US 2359)
3. Limon brun, meuble et homogène avec nombreux cailloutis, cailloux et blocs, tessons et faune (US 2359)
4. Niveau de sol en argile (US 2360)
5. Nombreux petits cailloutis (US 2957)

Le bâtiment 4 n'est conservé que sur une petite moitié est ; la fouille a montré qu'il a connu deux états successifs [ill. 5]. On aurait ici une architecture mixte associant des parois porteuses sur des sablières enterrées ou sur des murets et des supports verticaux internes. Cette technique, qui associe les sablières basses et les poteaux verticaux et porte le nom de *Ständerbau*, a été observée dans de nombreux bâtiments de l'époque, notamment celui de Pont-Rémy (18,40 m x 6,50 m) dans la Somme, daté de La Tène ancienne (Buche, 2005). Les dimensions totales de ce bâtiment seraient d'environ 7 m x 12 m pour le premier état, et de 7 m x 13,5 m pour le deuxième. Ces dimensions sont proches de celles du bâtiment hallstattien (12 m x 6,50 m) d'Ennemain dans la Somme (Buche, 2005), ou de celles du bâtiment hallstattien (14 m x 7,50 m) de Barbey en Seine-et-Marne (Gouge, 2005).

Le premier bâtiment édifié offre un espace divisé en trois travées inégales. La travée centrale abrite un foyer placé sur son axe de symétrie. Le foyer, même s'il peut aussi se rencontrer adossé à une paroi, est souvent placé au centre du bâtiment (Curdy, 1993). Cette travée de plan carré (5 m x 5 m) forme le châssis de base de toute la structure : quatre poteaux en assurent l'ossature à portique, contre laquelle deux poteaux faitiers viennent s'appuyer, comme semble l'indiquer le léger décalage de ceux-ci. Ces constructions à faitière porteuse impliquent que ce type d'ossature supporte une construction élaborée selon les axes

longitudinaux : on dresse d'abord les alignements de poteaux porteurs coiffés de la faitière et des sablières, puis les chevrons disposés librement viennent réunir les trois ou cinq lignes de supports (Buchenschutz, 2005). Cependant, il est préférable de relier en premier les têtes de poteaux par l'entrait avant de mettre en place les chevrons. Un prolongement d'un mètre vers l'est de ces deux tierces structurelles nord et sud est matérialisé par deux poteaux supplémentaires. Le pendant de ce prolongement à l'ouest n'est pas attesté, sauf par un seul trou de poteau dans l'axe du portique nord, mais qui semble un peu trop éloigné. Au nord de cette travée, une abside ferme le bâtiment, comme dans la plupart des édifices mis au jour sur le site, tandis qu'au sud une travée égale à la moitié de la travée centrale pourrait soit constituer une toiture en pavillon, soit former un « porche » couvert. La façade de cette travée sud est matérialisée plus particulièrement, au sud-ouest, par le reste d'un angle de muret en pierre sèche : il s'agirait là du vestige ténu d'un aménagement lié au terrassement de nivellement du bâtiment, le sol en argile nécessitant d'être légèrement surélevé à l'ouest et au sud-ouest, tout comme sa mise en place nécessitait d'entailler la pente de la combe à l'est. Il est difficile d'établir un phasage entre les différents éléments clôturant l'espace interne de l'édifice : une succession de parois est visible à l'est. Le premier mur est matérialisé par une tranchée d'une vingtaine de centimètres de largeur, limitant le sol en argile : ponctionnée de petits trous de piquets sur son côté ouest, elle montre aussi des traces de bois sur solin en cailloutis dans sa partie nord. On peut envisager l'hypothèse d'une première paroi sur sablière basse calée par les piquets dont la présence sur le côté ouest serait peut-être liée aux problèmes de stabilisation du terrain (Buchenschutz, 2005). La seconde séparation, située à une cinquantaine de centimètres à l'ouest de la précédente, est constituée d'une ligne irrégulière de petits trous de piquets, servant sans doute de support à un clayonnage : il n'est pas exclu qu'il s'agisse là d'un élément non structurel (comme une banquette, par exemple, ce qui est proposé notamment à Sorgenti della Nova en Italie, pour des bâtiments datés du Bronze final/début de l'âge du Fer, Domanico, 2005). Enfin, une série de poteaux s'alignent entre les poteaux latéraux des tierces nord et sud, avec des vestiges d'empreintes de bois les reliant : s'agit-il là encore de parois sur sablières ? Ces parois sont-elles toutes contemporaines, ou participent-elles de différents remaniements, peut-être en relation avec des problèmes successifs de poussée, de ruissellement et de colluvionnement liés à la pente du terrain ? Qu'elles fonctionnent en même temps reste cependant une hypothèse envisageable. À Antran dans la Vienne, une hypothèse a été proposée pour les trois parois successives : poteaux internes supportant la charpente, puis piquets de soutien d'un clayonnage formant la paroi du

bâtiment, puis poteaux de support de la rive de toiture débordante. Cette configuration pourrait s'appliquer au bâtiment 4 (Pautreau, 1988). On sait cependant qu'un deuxième état du bâtiment existe, puisque les tranchées et le sol en argile sont dans un deuxième temps recouverts à l'est par une sablière posée contre un muret de pierre sèche, lequel sert de soutènement (et de drainage ?) à l'entaille du substrat.
