## Sains-du-Nord (Nord) : une agglomération de la cité des Nerviens

# Sains-du-Nord (Nord) : une agglomération de la cité des Nerviens

Pascal NEAUD<sup>1</sup> avec la collaboration de Marie-Caroline CHARBONNIER<sup>2</sup>, Sonja WILLEMS<sup>3</sup>, Jean-Hervé YVINEC<sup>4</sup>, Benjamin JAGOU<sup>5</sup>, Cécilia CAMMAS<sup>6</sup>, Sylvie COUBRAY<sup>7</sup> et Laurent DESCHODT<sup>8</sup>

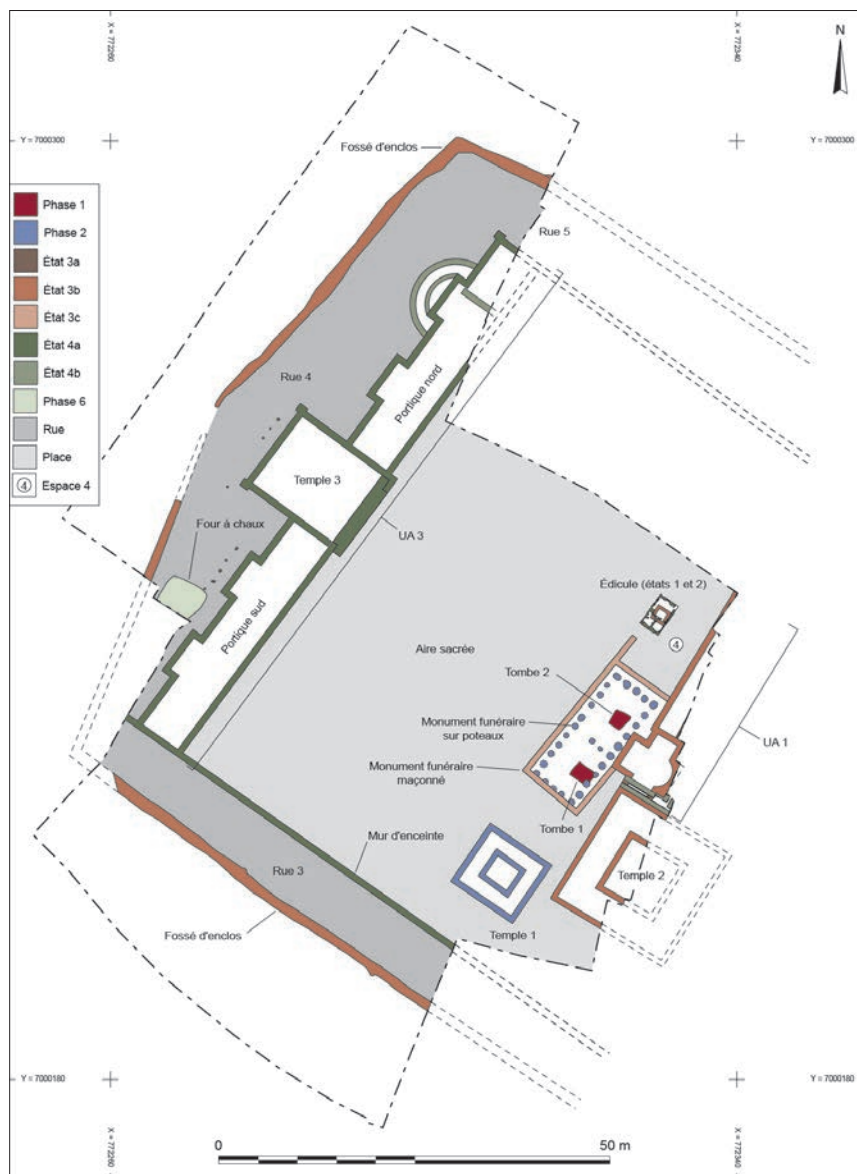
Fig. 4 – Plan phasé du sanctuaire de Sains-du-Nord (site 4)  
(relevés topographiques : M. Canonne, J. Clerget et P. Neaud, Inrap; DAO : P. Neaud, Inrap).

La chronologie établie à la suite de la fouille du sanctuaire ne sera pas développée ici (Neaud 2014b, p. 89-94). Il convient néanmoins d'en rappeler les grandes phases (fig. 4) et surtout d'établir des parallèles avec le site 6 (fig. 5).

Les derniers aménagements relatifs aux axes de circulation sont les fossés et ils concernent l'impasse 1, les rues du site 4 et la voie 1. Sur le site 4 (fig. 4), il s'agit de fossés de limite, l'absence de comblement hydromorphe ou lité paraissant indiquer qu'ils n'étaient pas particulièrement destinés à la gestion des eaux de ruissellement. Leur rapport aux rues est même secondaire puisqu'ils délimitent avant tout l'espace sacré. Ils adoptent un profil en « V » à fond généralement concave, parfois plus ou moins plat, et ont des dimensions variées (tabl. II).

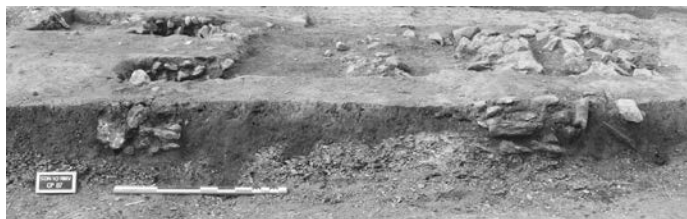
Fig. 10 – Le temple 1 du site 4 construit sur solins en pierre sèche, vu en coupe du nord-ouest. La mire mesure 1 m (cliché : J. Clerget, Inrap).

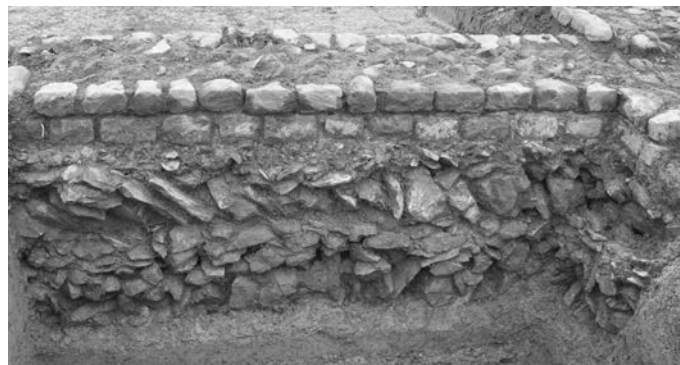
Fig. 11 – Exemple de hérisson de fondation (façade nord du temple 3) présentant deux assises en *opus spicatum*, séparées par une assise de nivellement. La transition entre le sommet du hérisson de fondation et le parement est marquée par un lit d'attente, vu du nord-est (cliché : D. Martins, Inrap).

en *opus spicatum* et dont les modules moyens sont respectivement de 0,12 et 0,27 m sur le site 4, et de 0,13 et 0,24 m sur le site 6. Dans la majorité des cas observés sur le sanctuaire, les hérissons de fondation, conçus en *opus spicatum*, sont composés de deux assises le plus souvent séparées par une assise de nivellement faite de mortier sableux ou de pierres, tandis que la transition entre leur sommet et le parement s'opère par des lits d'attente de natures variées<sup>8</sup>, épais en moyenne de 9 cm (fig. 11).

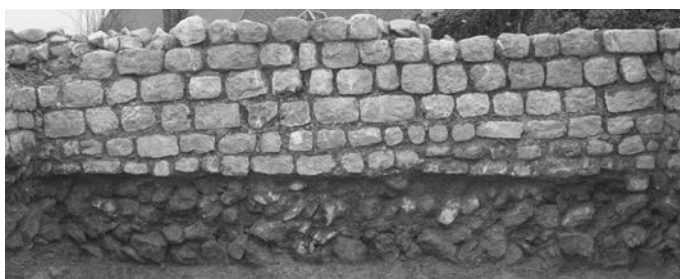
Fig. 12 – Exemple de parement composé de moellons de pierre bleue en *opus vittatum* jointoyés au mortier sableux jaune, vu du sud-ouest. Il s'agit de la face interne du mur nord de la pièce à abside de l'UA 1 (cliché : P. Neaud, Inrap).

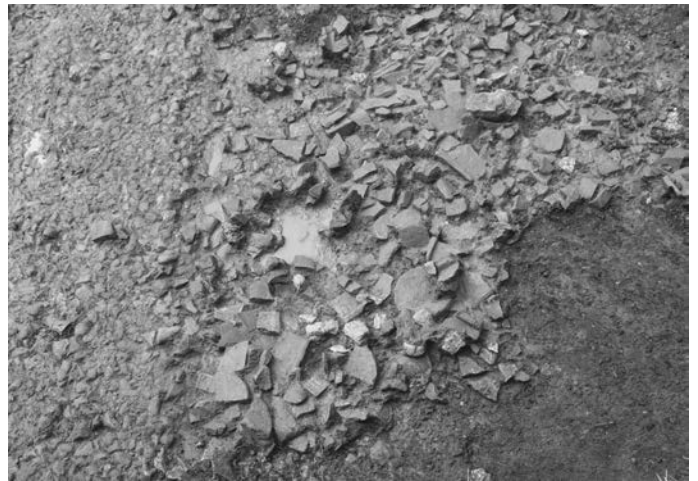
Fig. 13 – Amas de fragments de *tegulae* et d'*imbrices* produit par l'effondrement de la toiture du portique du site 6, vu du nord-est (cliché : P. Neaud, Inrap).

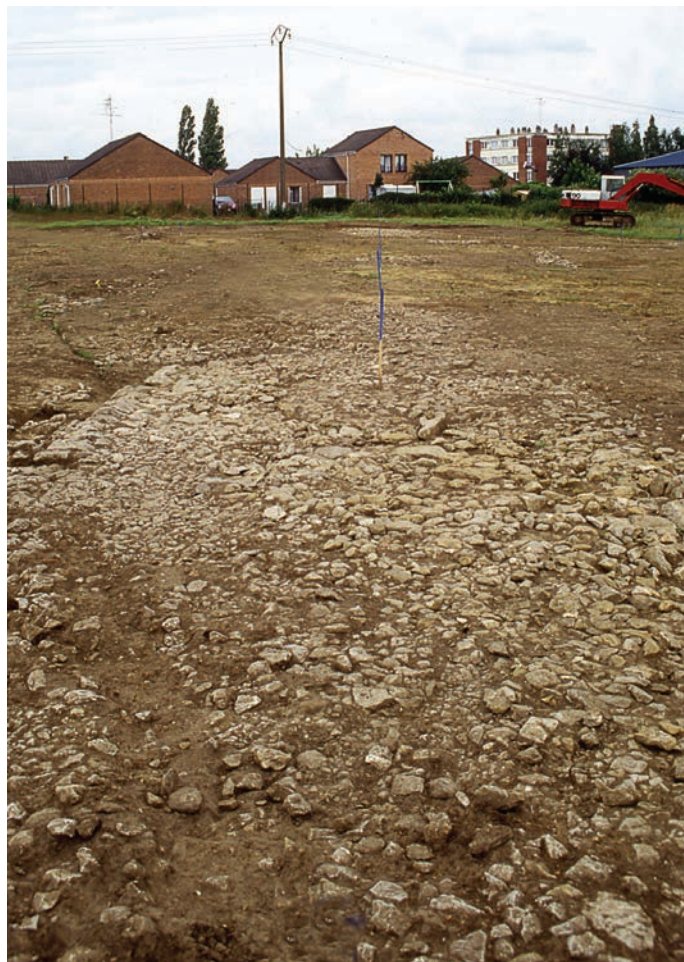
**Fig. 17** – La rue 1 sur le site 3, vue de l'ouest-sud-ouest (cliché : Service archéologique du département du Nord).

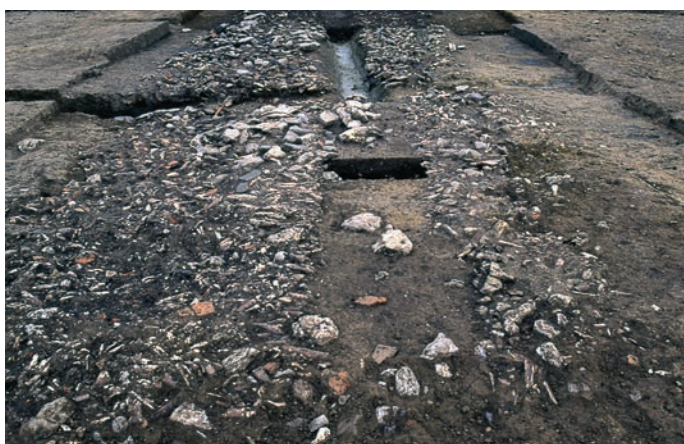
**Fig. 18** – La rue 2, vue du nord-ouest (cliché : Service archéologique du département du Nord).

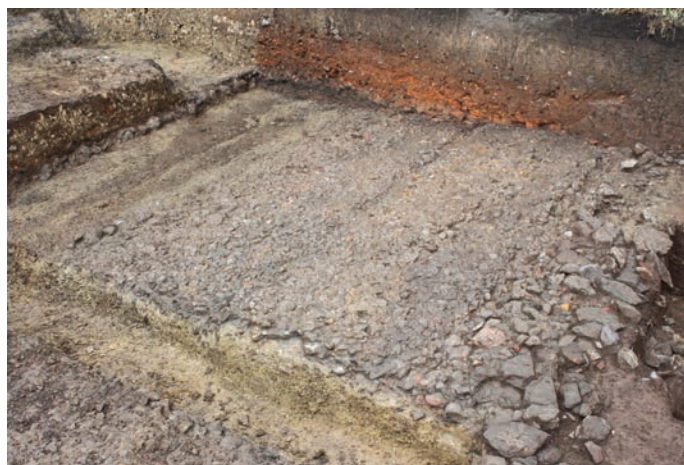
**Fig. 20** – La rue 6, vue partiellement du sud-est (cliché : P. Neaud, Inrap).

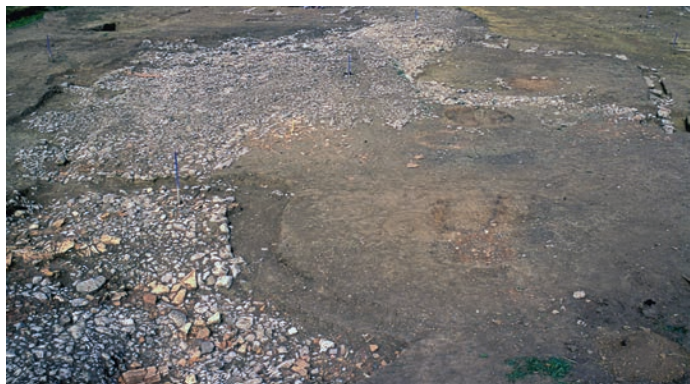
Fig. 22 – Aire de travail mise au jour sur le site 3, vue de l'ouest-sud-ouest (cliché : Service archéologique du département du Nord).

Seul le site 3 a livré les vestiges d'une aire de travail (fig. 22). Elle est localisée à l'extrémité ouest de la rue 1 et se compose des niveaux Nc. 5, 6, 13, 20, 39 et X5 (fig. 16). Frédéric Loridant fonde

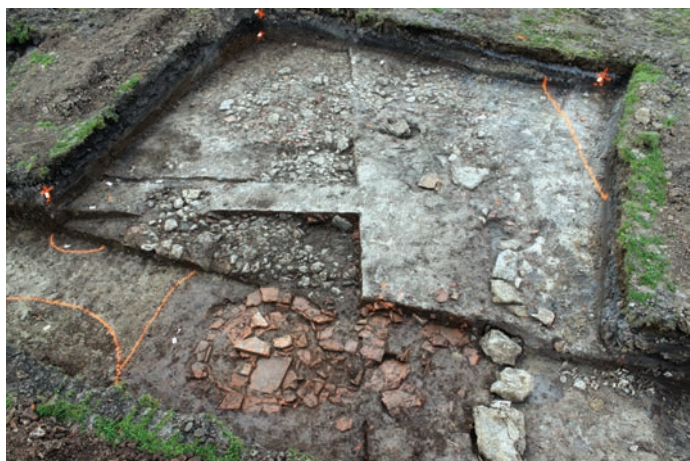
Fig. 23 – Espace de cour et four domestique mis au jour sur le site 5, vues du sud-est (cliché : P. Neaud, Inrap).

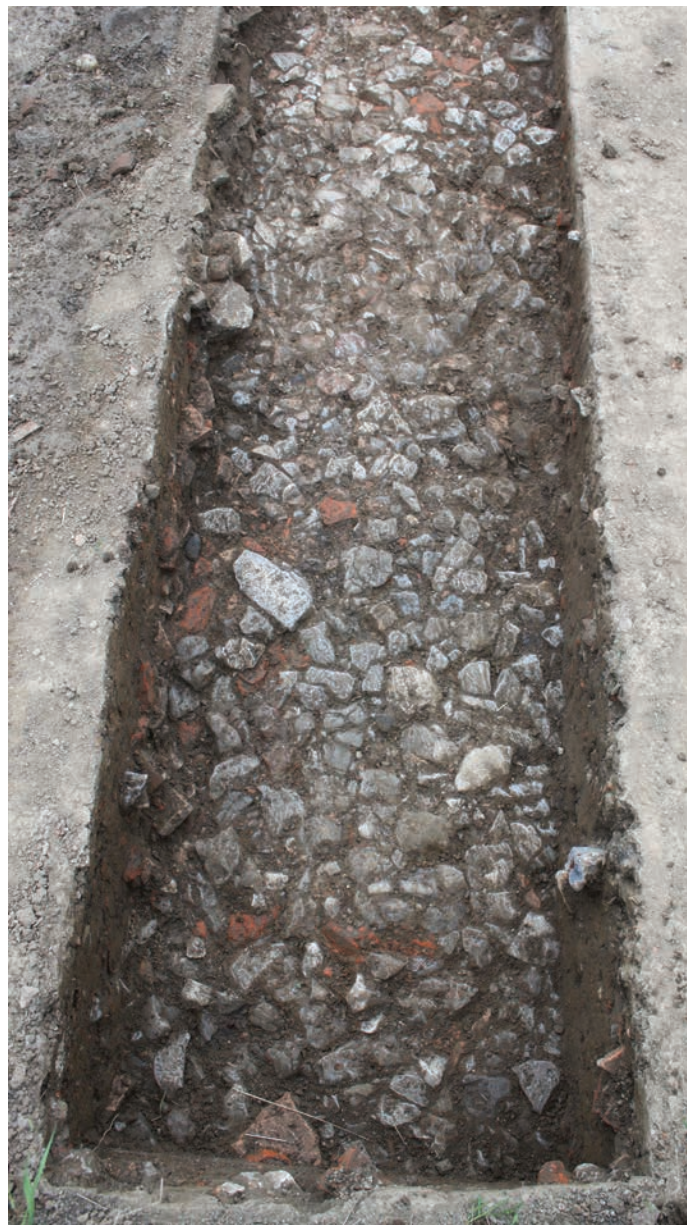
Fig. 24 – Exemple de niveau de circulation permettant de circuler autour des monuments du site 4. Il s'agit ici du niveau le plus récent de l'espace 4, vu du nord-est (cliché : M.-C. Charbonnier, Inrap).

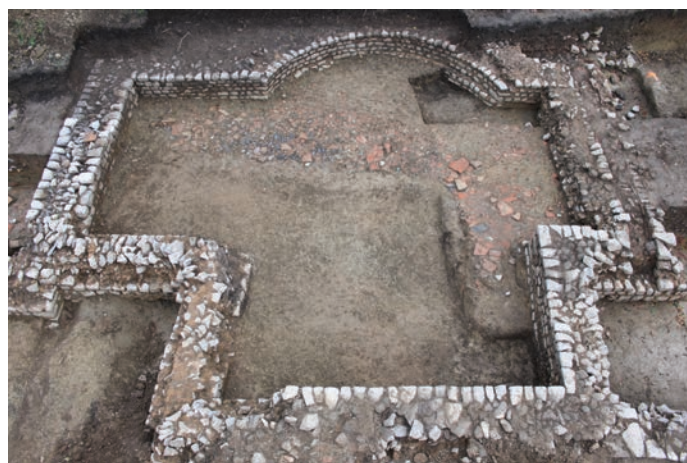
Fig. 25 – Niveau de circulation le plus ancien observé sur le sanctuaire, vu du nord-ouest. Composé majoritairement de fragments de tuile, il est recouvert ici par la pièce à abside de l'UA 1 (cliché : P. Neaud, Inrap).

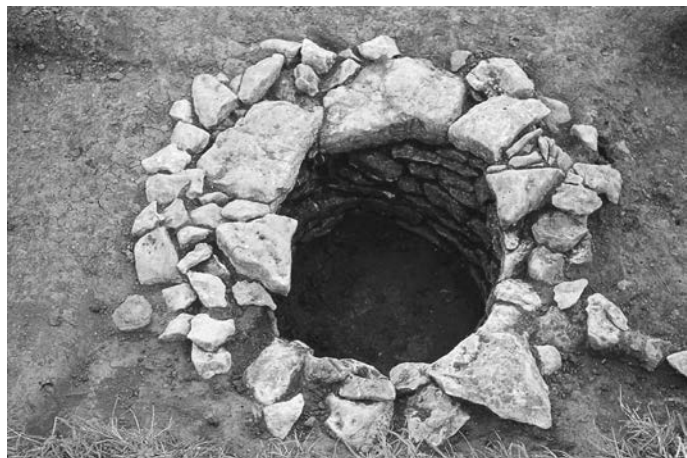
Fig. 26 – Le puits Ps. 54, vu du nord-ouest  
(cliché : Service archéologique du département du Nord).

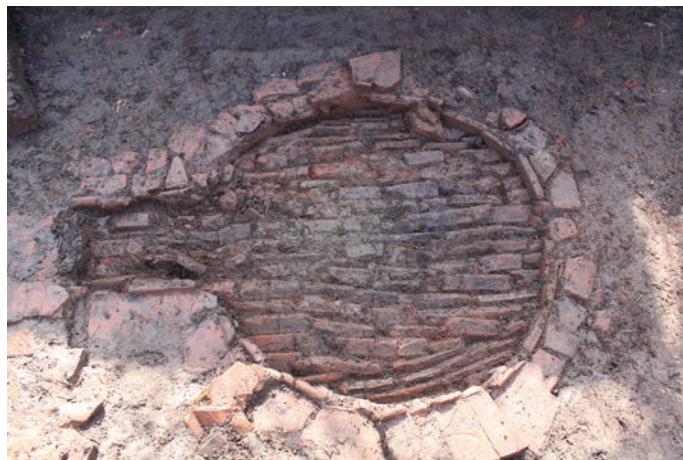
Fig. 27 – Four domestique mis au jour sur le site 5, vu du nord-ouest (cliché : P. Neaud, Inrap).

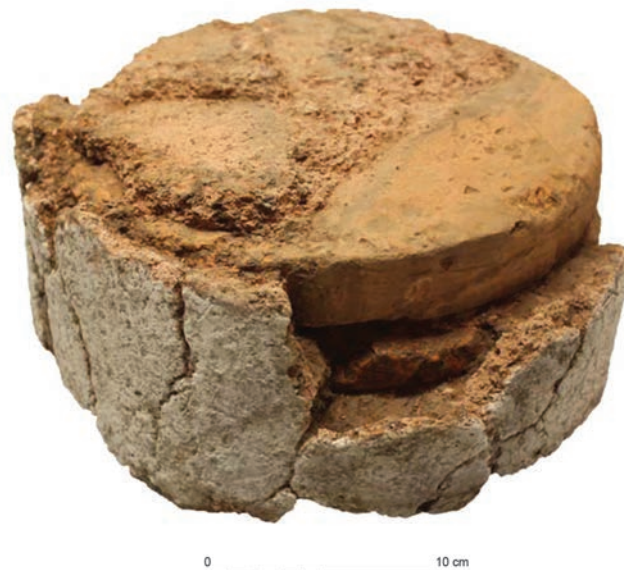
Fig. 29 – Fragment de fût de colonne de 0,31 m de diamètre, composé de trois briques circulaires et découvert dans le niveau de destruction du portique (cliché : P. Neaud, Inrap).

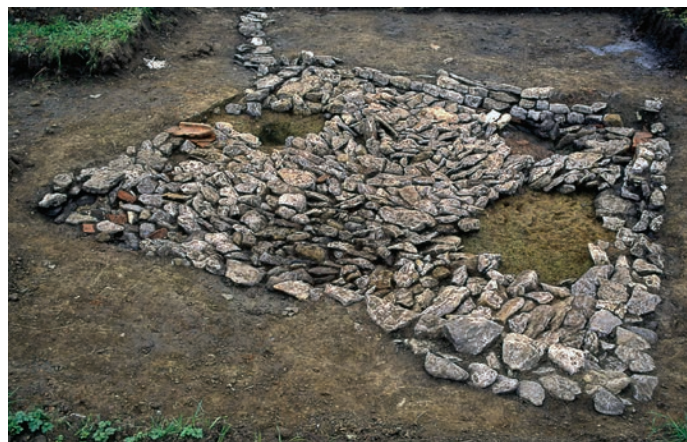
Fig. 30 – Radier de fondation de l'hypocauste Hyp. 50, après enlèvement de la chape mal conservée, vu du nord-ouest (cliché : Service archéologique du département du Nord).

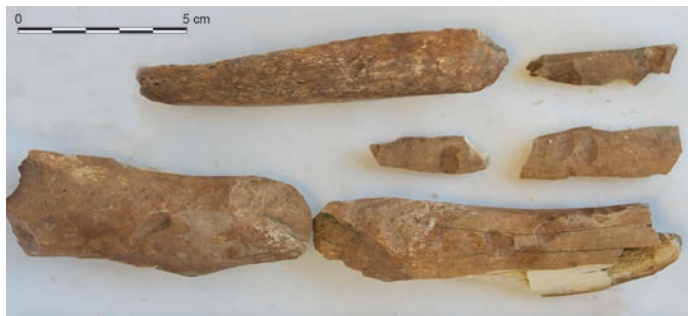
Fig. 32 – Exemples d'os animaux portant des traces de couperets, découverts sur le site 7 (cliché : P. Neaud, Inrap).

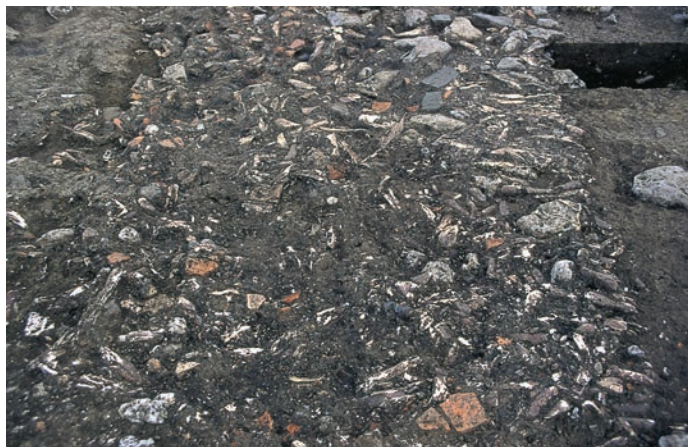
Fig. 33 – Détail de la recharge de la rue 2 avec des os animaux fragmentés, vu du nord-ouest (cliché : Service archéologique du département du Nord).

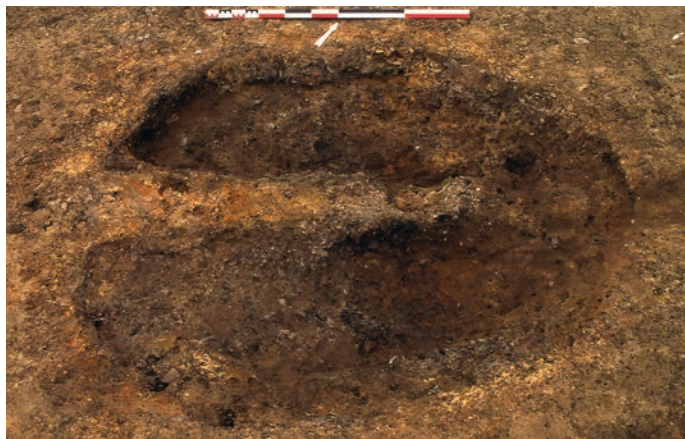
Fig. 35 – Exemple de l'état d'arasement des fours mis au jour sur le site 3 de Sains-du-Nord : le four Fr. 32, vu du sud-est. La mire mesure 1 m (cliché : Service archéologique du département du Nord).

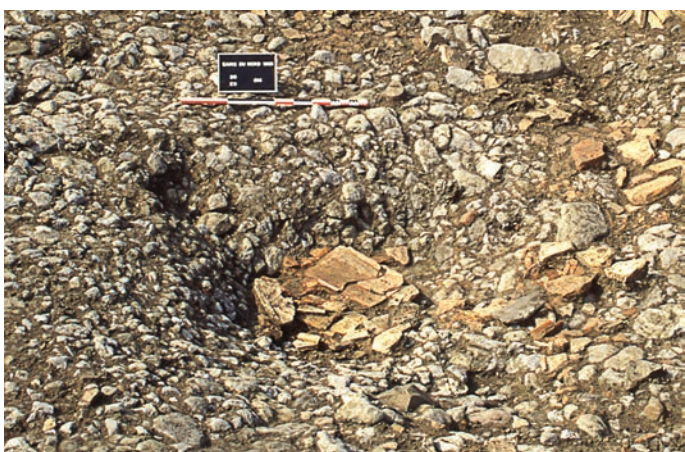
Fig. 36 – La fosse Fs. 14, vue du sud-est. La mire mesure 1 m (cliché : Service archéologique du département du Nord).
