Hauts-de-France, Bantouzelle, rue du château. Une habitation de plaisance d'époque moderne : rapport de diagnostic.

Hauts-de-France, Bantouzelle, rue du château

Une habitation de plaisance d'époque moderne.

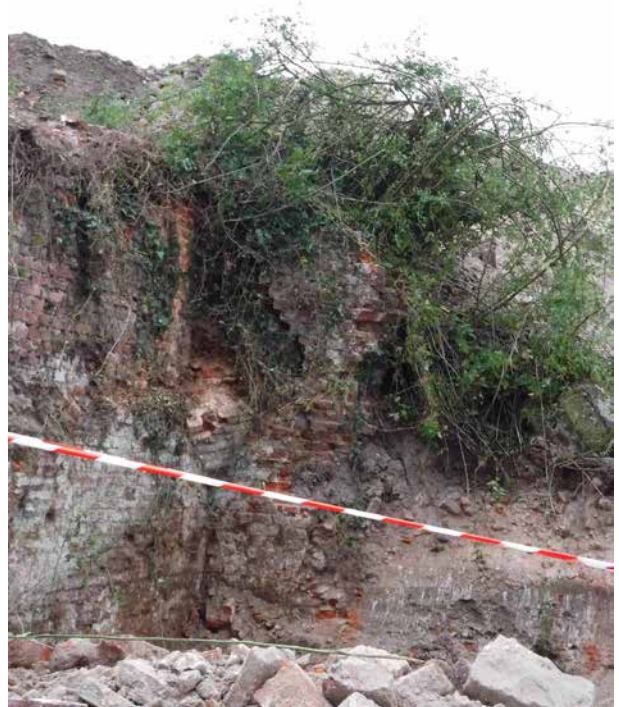
Fig.9 : mur latéral sud de la cave 1. Risque d'effondrement imminent. Sécurisation des abords.
© Evelyne Gillet - Inrap.

Ces contraintes ont limité les investigations sur la zone proéminente (vers 81,5 m d'altitude), laquelle correspond au sol (niveau rez-de-chaussée) recouvrant la cave 1 dont l'élévation est préservée sur une hauteur de près de 3 m (fig.8). Aussi, la présence d'importants risques d'effondrements ne permettait pas l'observation détaillée de la partie interne et de la périphérie sud de cette même cave (fig.9).

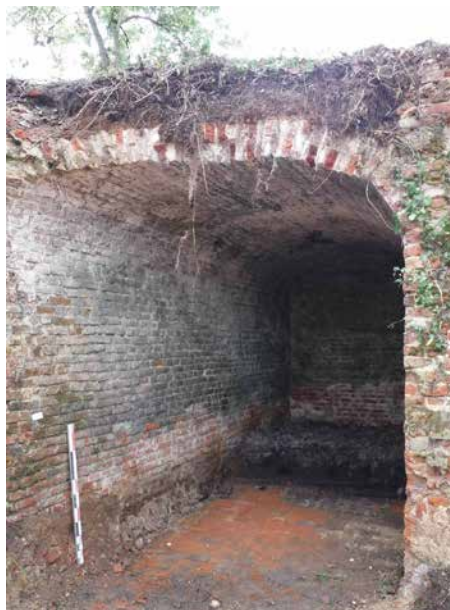
Fig.22 : vue d'ensemble de la cave 1.
© Evelyne Gillet - Inrap.

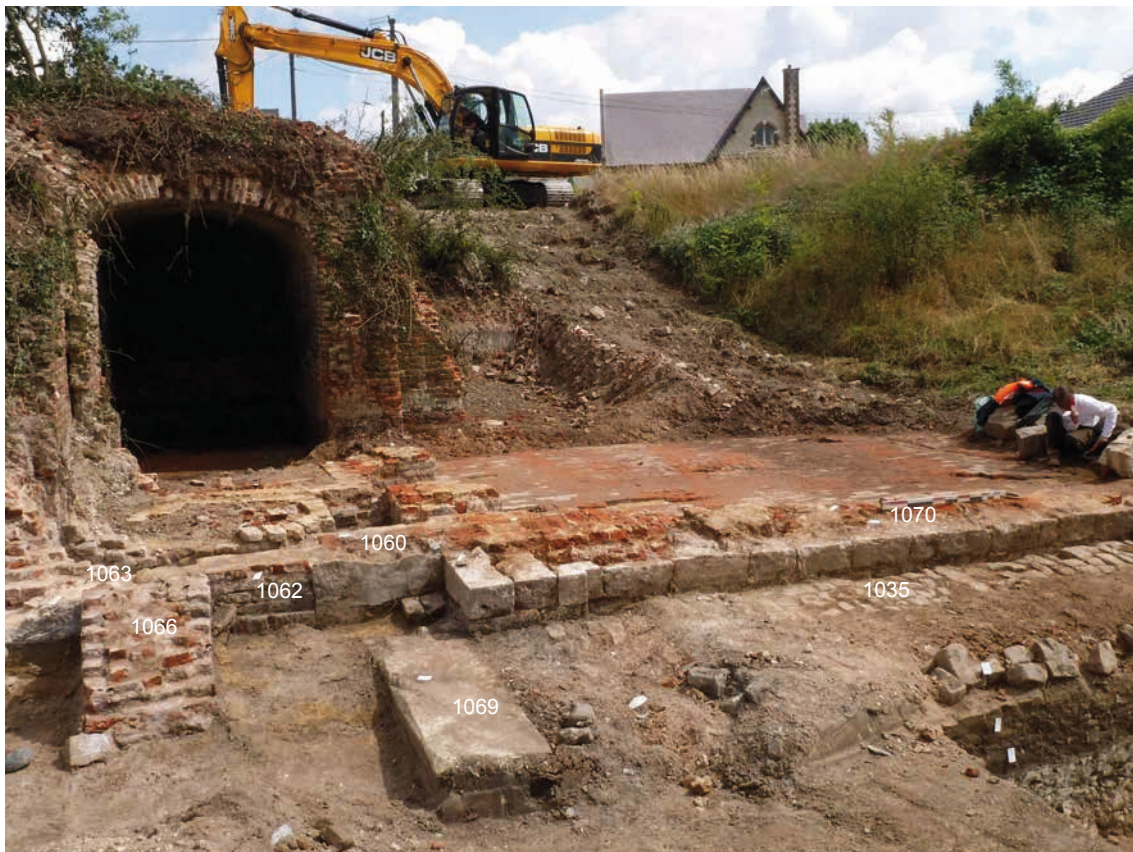
Fig.27 : détail de la section du mur goutereau (côté jardin) dont l'élévation n'est pas conservée.
 © Evelyne Gillet - Inrap.

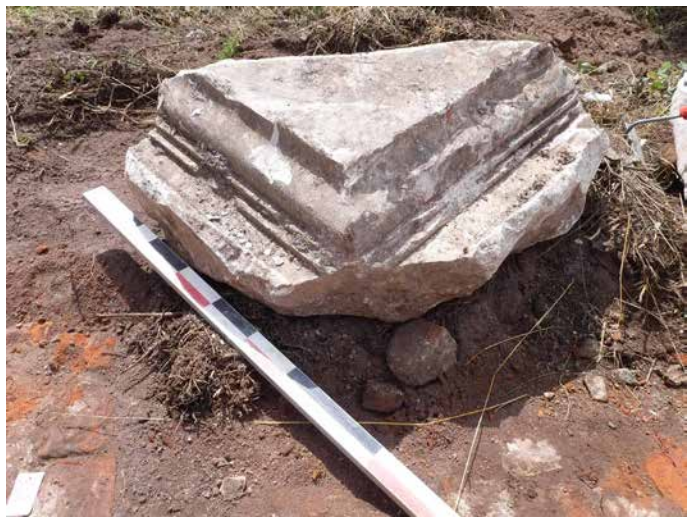
Fig.29 : fragment de corniche en pierre de taille.
© Evelyne Gillet - Inrap.

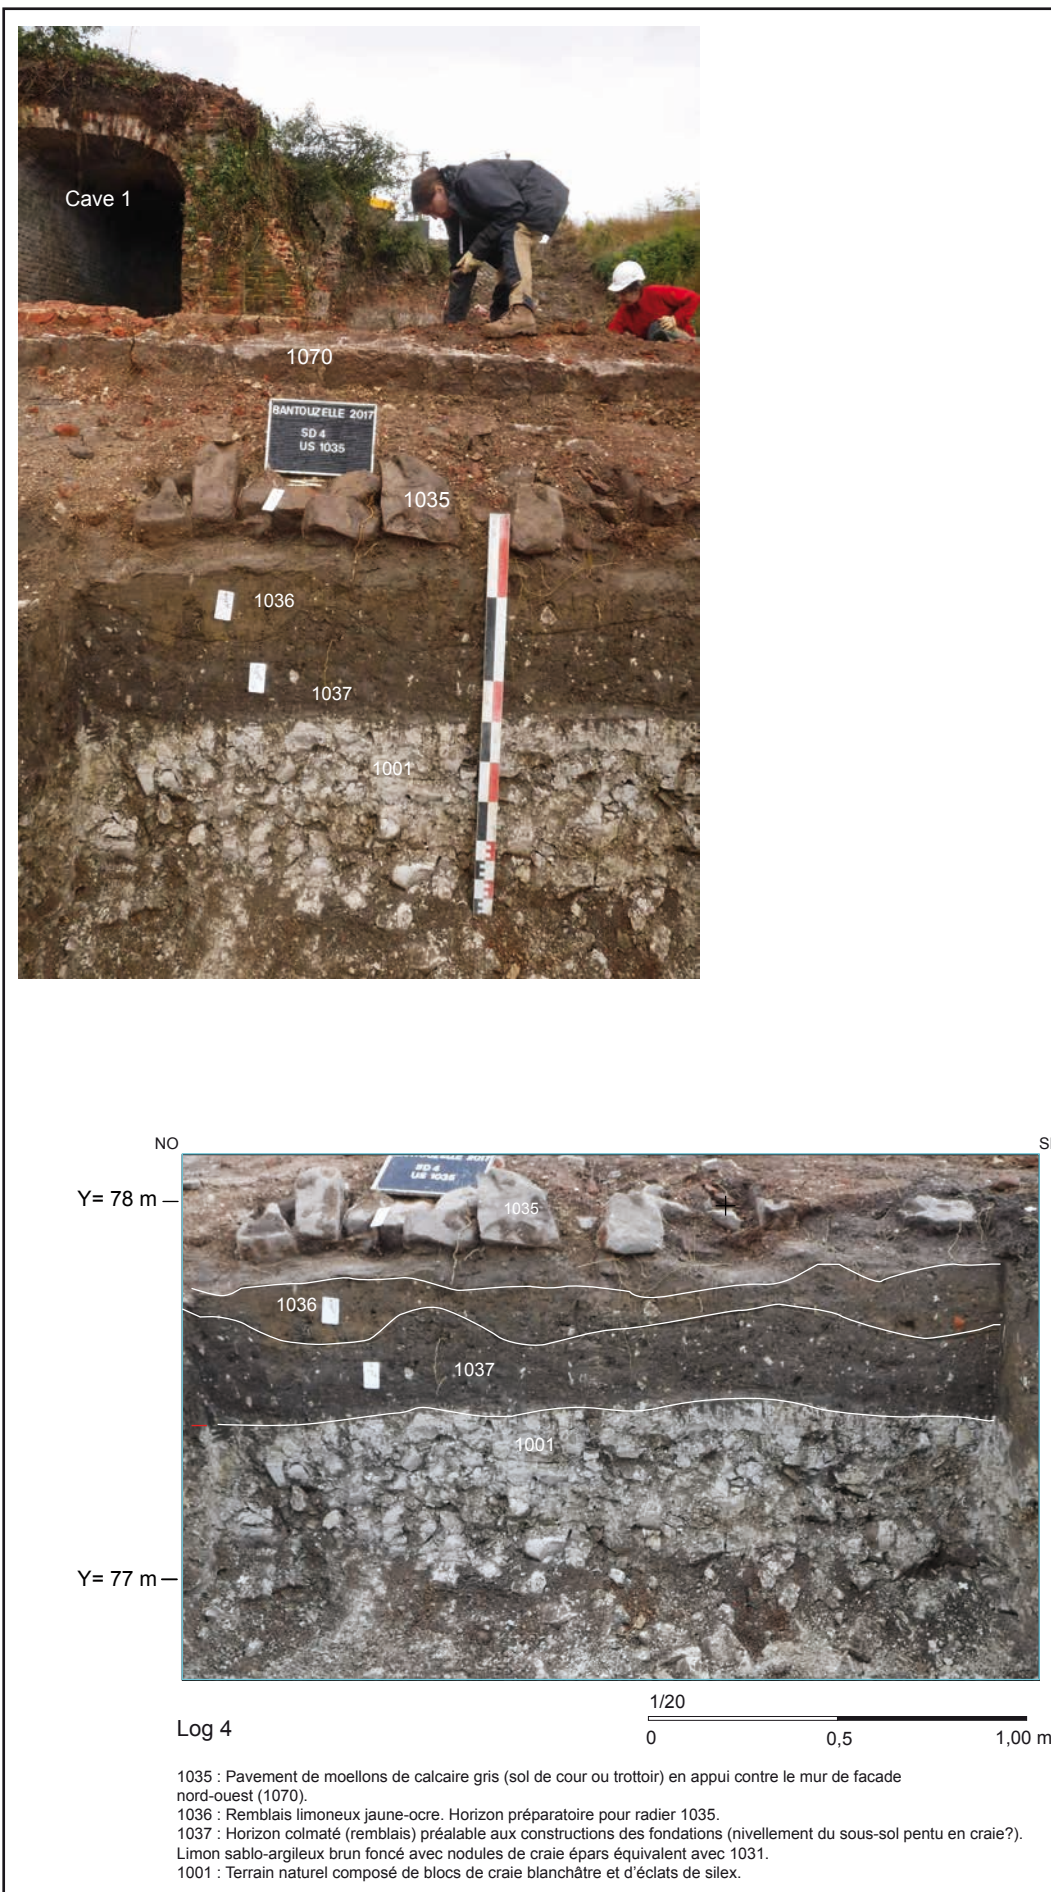
Fig.31 : présentation du log 4 d'après une photographie redressée par Yves Créteur-Inrap.
 © Evelyne Gillet - Inrap.

Vers le sud-ouest, la façade côté jardin est essentiellement matérialisée par des maçonneries réduites à quelques assises de blocs de pierre ou de brique (fig 10 et fig.28, US 1070,1060,1063). Des traces de réaménagements sont également visibles (fig.10, US 1058) et nécessiteraient une étude approfondie afin de restituer les différentes phases de construction. Dans sa dernière phase, le mur gouttereau présentait un soubassement en grès (fig.27, US 1070) qui fonctionnait avec un sol de cour pavé en grès partiellement conservé (fig.28, US 1035). La présence d'un seuil (fig.27, US 1069) pourrait être associée à l'installation d'un escalier extérieur (double volée à montée convergente ?) permettant d'accéder au rez-de-chaussée. Une fouille plus précise devrait permettre de vérifier si cet élément architectural est en place. Plusieurs pièces architectoniques (corniches, moulures, encadrement de fenêtre) se rattachant aux ornements de la façade ont également été mises au jour lors de l'opération (fig.29 et 30). La réalisation d'un log à l'extérieur du bâti côté jardin (Log 4) a permis de compléter les informations stratigraphiques. Une couche préparatoire (fig.31, US 1036) constituée d'un remblai jaune-ocre limoneux supporte le sol de cour 1035 (fig.31, US 1035). Sous cette couche apparaît un horizon colmaté (remblais) préalable aux constructions (fig.31, US 1037/1031). Ces terres rapportées devaient probablement constituer un niveau préparatoire (nivellement du relief) permettant d'accueillir les fondations du corps de logis. Pour l'horizon 1036, on remarquera la présence d'un tesson en terre cuite rosée et glaçuré utilisé depuis la fin du Moyen Âge. L'US 1037/1031 a par contre livré un fragment de faïence polychrome à pâte rosée et couverte de glaçure stannifère s'intégrant dans la seconde moitié du XVIII^e s., période contemporaine de la construction du château vers 1784-1789 relatée par les sources historiques (cf. étude céramique, *infra*). Le terrain naturel constitué de blocs de craie blanchâtre et d'éclats de silex apparaît dès 0,40 m sous l'ancien pavé (fig.31, US 1001).

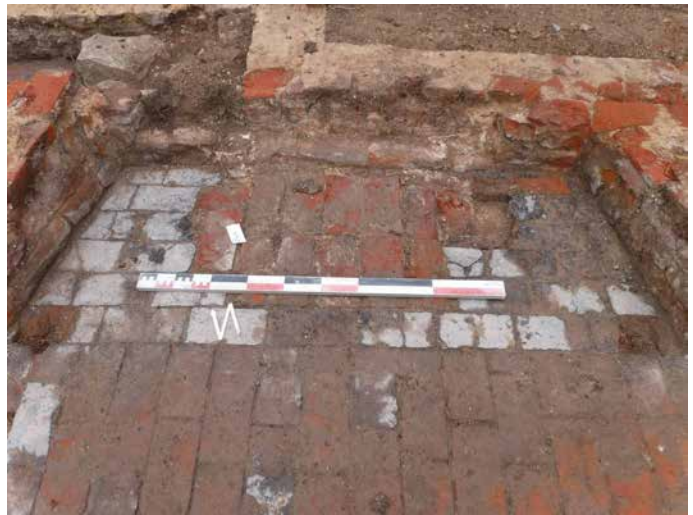
Fig.34 : vue de l'emplacement de la cheminée.
© Evelyne Gillet - Inrap.

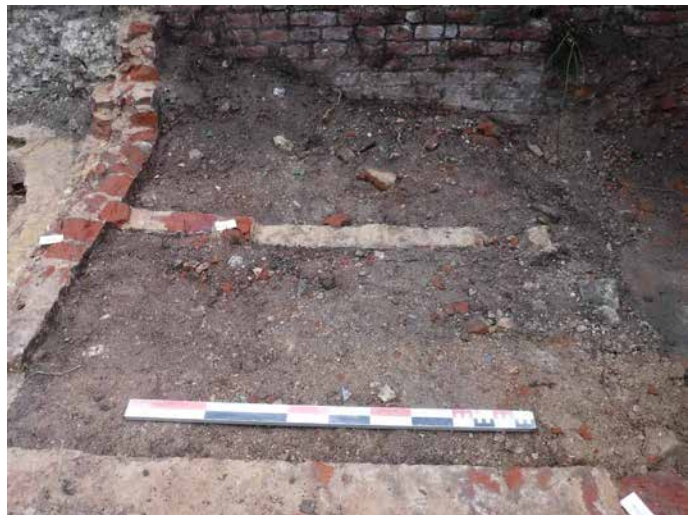
Fig.35 : vue d'ensemble de l'espace de stockage (resserre).
© Evelyne Gillet - Inrap.

Le sous-sol du corps de logis est pour l'essentiel constitué d'une vaste cave (fig.10 et 32, cave 2) ayant subi plusieurs réaménagements. Le sol de cette cave est pavé de dalles en terre cuite rouge (fig.32, US 1047, modules de 21 x 10,5 x 4 cm) délimitée au nord – ouest par les fondations du mur gouttereau (fig.32 : US 1070, 1060, 1058, 1063), au nord-est par un mur de refend parementé de briques (fig.32, US 1056) situé dans le prolongement de la cave 1 et au sud par un second mur de refend (fig.32, US 1068) réduit à l'état de fondation. Cet espace d'environ 8,5 x 5,5 m comporte plusieurs réaménagements fonctionnels principalement concentrés dans le tiers nord-est, à proximité de l'accès vers la cave 1. Une séparation de l'espace est matérialisée par l'alignement de plusieurs piliers de briques (fig.32 : US 1049, 1058, 1051 et fig.33, US 1049). Entre deux piliers trapézoïdaux (US 1049 et 1051) utilisés comme ébrasements, apparaît la sole remaniée d'un foyer de cheminée (fig.34, US 1055) dont le contre-cœur s'appuie sur une cloison (US 1073). L'arrière de la cave est transformée en resserre par l'adjonction de nouvelles cloisons en maçonneries de briques (fig.35 :

US 1042, 1043, 1044, 1040) formant deux logettes probablement destinées au stockage de combustible (charbon, bois). Dans l'angle nord, est construit un puits dont la margelle est maçonnée en briques liées au mortier de sable jaune (fig.36, US 1045).
