Hauts-de-France, Bantouzelle, rue du château

Une habitation de plaisance d'époque moderne.

Novembre 2017

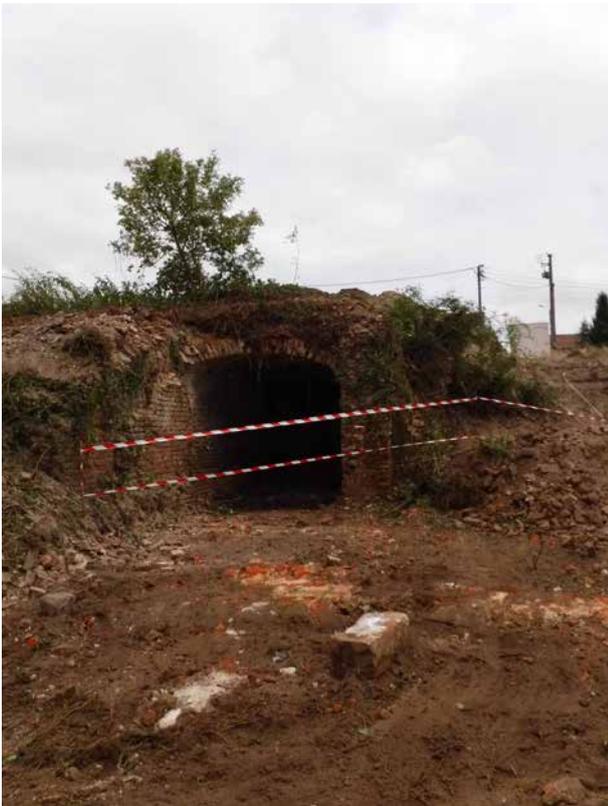
Fig.8 : cave. Sécurisation de la zone en élévation et des abords.
© Evelyne Gillet - Inrap.

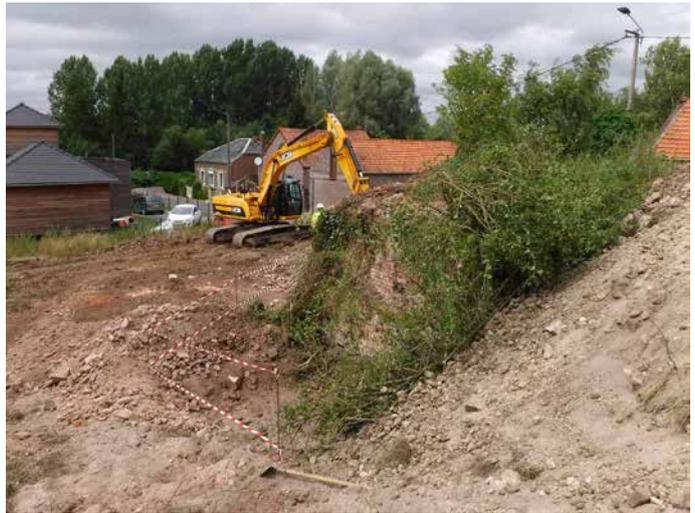
Fig.21 : vue d'ensemble avec le promontoire naturel de craie à l'avant plan.
© Evelyne Gillet - Inrap.

Lors de l'opération, le dénivelé naturel en partie remblayé constituait le passage obligé pour l'acheminement de la pelle mécanique vers le contrebas de l'emprise (fig.21). Bien que cette zone n'ait pas fait l'objet d'une exploration, plusieurs éléments architecturaux tels que des traces de murs de refend sur le mur en élévation de la cave 1 (fig.23) et des niveaux de sols en bordure de la cave 2 témoignent de la présence d'une autre cave à cet endroit (cave 3). Celle-ci devrait probablement s'étendre vers le sud, notamment sur la parcelle voisine située en dehors de l'emprise (fig.10, cave 3).

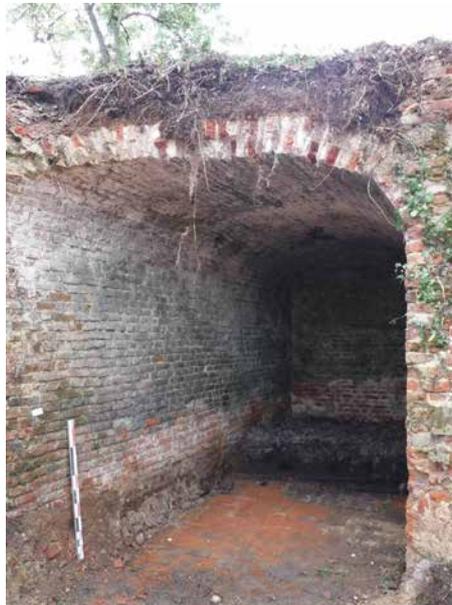
Fig.22 : vue d'ensemble de la cave 1.
© Evelyne Gillet - Inrap.

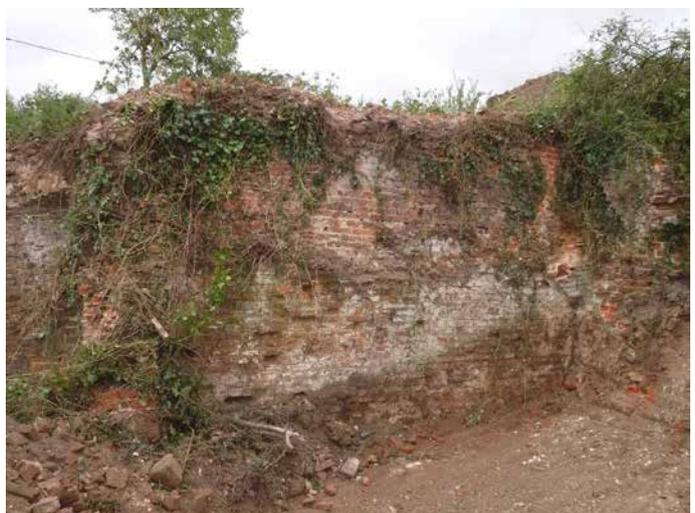
Fig.23 : vue du parement externe en élévation de la cave 1.
© Evelyne Gillet - Inrap.

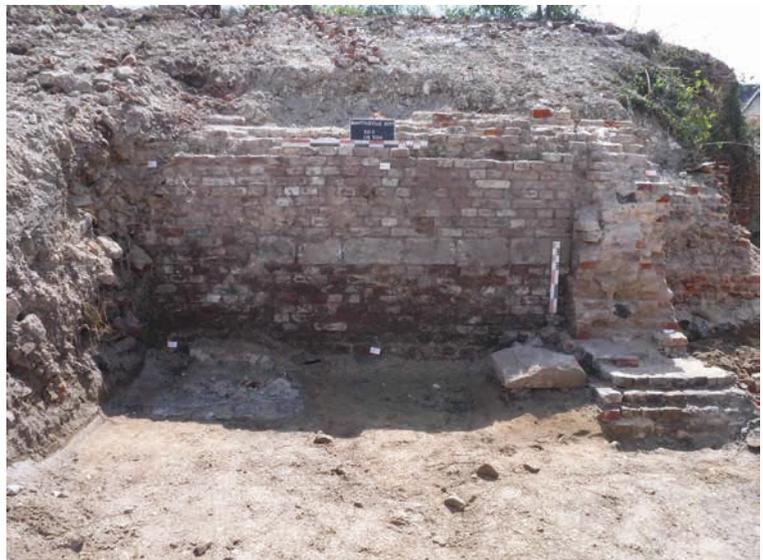
Vue d'ensemble du parement de la façade nord-ouest

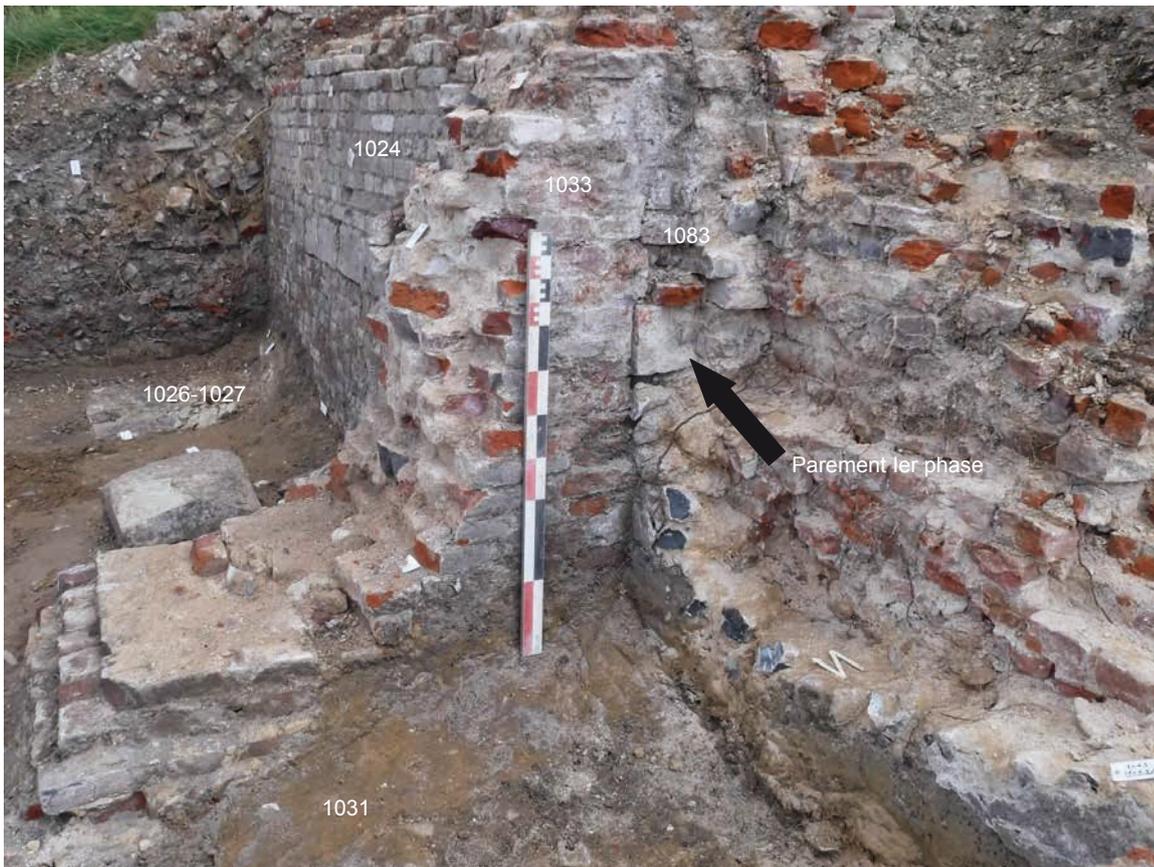
Fig.26 : détail des premier et second parements du mur goutereau et du contrefort.
 © Evelyne Gillet - Inrap.

La façade côté jardin a pu être dégagée sur une longueur de 14 m. L'état de conservation est inégal, seule la partie septentrionale présente un mur gouttereau en élévation conservé jusqu'à 1,68 m de hauteur et permet quelques observations. Un parement particulièrement soigné (fig.25, US 1024) constitué d'un appareil de briques en boutisse et paneresses irrégulier comporte une assise en blocs de calcaire taillés. À l'extrémité sud-est, le parement a été renforcé ultérieurement par un important contrefort de briques prenant appui sur celui-ci (fig.25 et 26, US 1033). Le parement est disposé sur une semelle préparatoire compacte de mortier jaune (fig.25, US 1030) qui recoupe la fondation d'un ancien contrefort (fig.25, US 1026-1027) attestant l'existence d'un aménagement plus ancien probablement en rapport avec une première phase de construction de la façade. Des traces de murs plus anciens apparaissent également à l'extrémité sud-est. Ils correspondent vraisemblablement à un premier état constitué d'un mur parementé de briques et de pierres de chaînage (fig.26, US 1083).

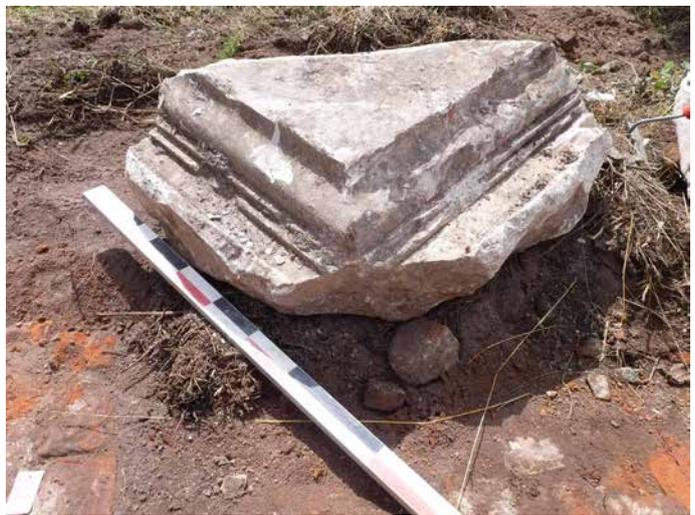
Fig.29 : fragment de corniche en pierre de taille.
© Evelyne Gillet - Inrap.

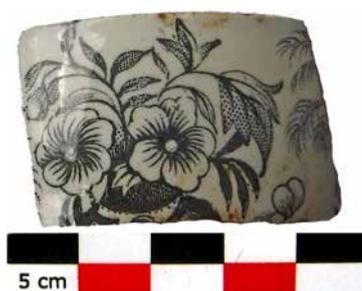
Fig.38 : bord de tasse en faïence fine à décor imprimé, Us 1032, XIX^e.
© V. Vincent-Inrap

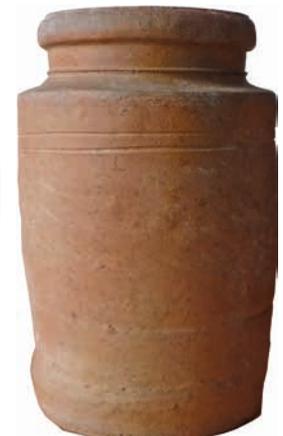
158420_141_1032_6 / TCR / Pot de fleur PF1

158420_141_1032_5 / TCRosée / Pot de fleur PF2

158420_141_1032_4 / Grès / Pot de conservation PC1

158420_141_1047_1 / Grès / Pot à pharmacie PP1

Fig. 40 : planche des céramiques modernes et contemporaines.
© V. Vincent-Inrap

Catalogue (fig.40, tab.2)
