## Hauts-de-France, Bantouzelle, rue du château. Une habitation de plaisance d'époque moderne : rapport de diagnostic.

Hauts-de-France, Bantouzelle, rue du château

# Une habitation de plaisance d'époque moderne.

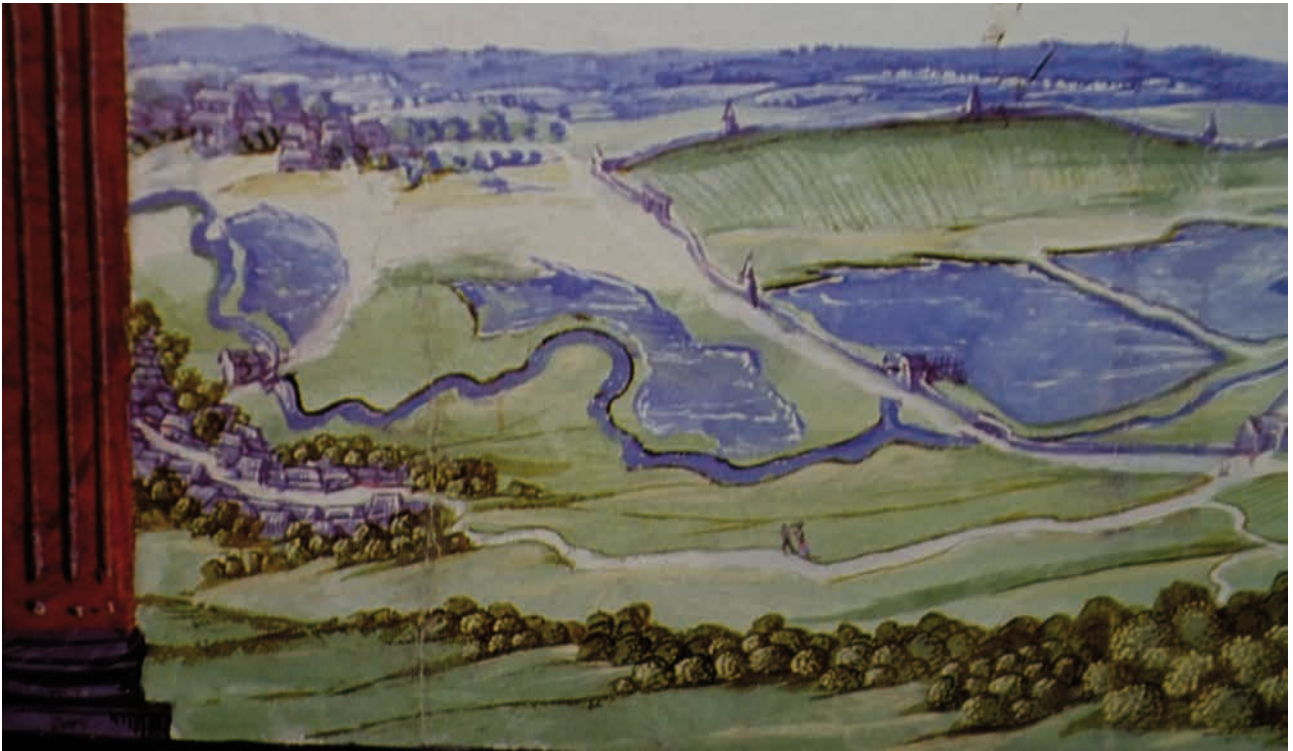
**Fig.3** : Banteux et Bantouzelle (au premier plan) dans les albums de Croÿ (début du XVII<sup>e</sup> siècle).

La commune de Bantouzelle se situe en rive droite de l'Escaut, entre les communes de Honnecourt au sud et celle des Rues des Vignes, où se situe l'abbaye de Vaucelle au nord (fig.3 et 4).

L'ouvrage de Davoine, Carré et Gaillard restitue assez justement la succession des seigneurs de Bantouzelle aux Temps modernes (Davoine et al. 1998, p. 24). En 1590, Servais de Glymes, écuyer, produit le rapport et dénombrement de la seigneurie de Bantouzelle (fig.3). Il s'agit d'un fief lige du comté de Cambrai, à un cheval et armes de relief et 60 sous de cambrellage. Le seigneur de Bantouzelle exerce les droits de justice les plus étendus, y compris celui de rémission. Servais de Glymes est rebelle à l'autorité du roi d'Espagne, dont les troupes prennent Cambrai en 1595 (Trénard et al. 1982 : 121-122) ; à ce titre, sa seigneurie est confisquée. Toutefois, comme elle se situe dans une zone de conflits, elle est déclarée déserte et abandonnée en 1597 (fig.4).

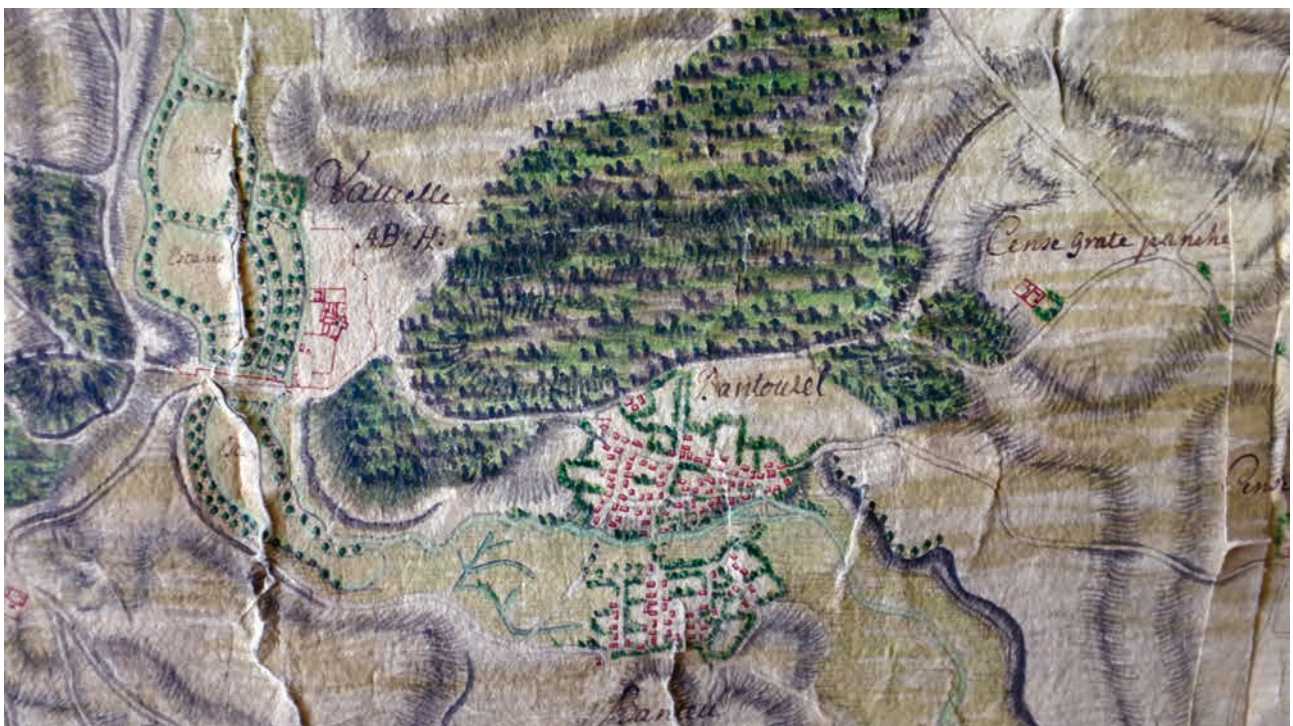
**Fig.4** : Banteux et Bantouzelle sur la Carte particulière du Cambrésis (1728).

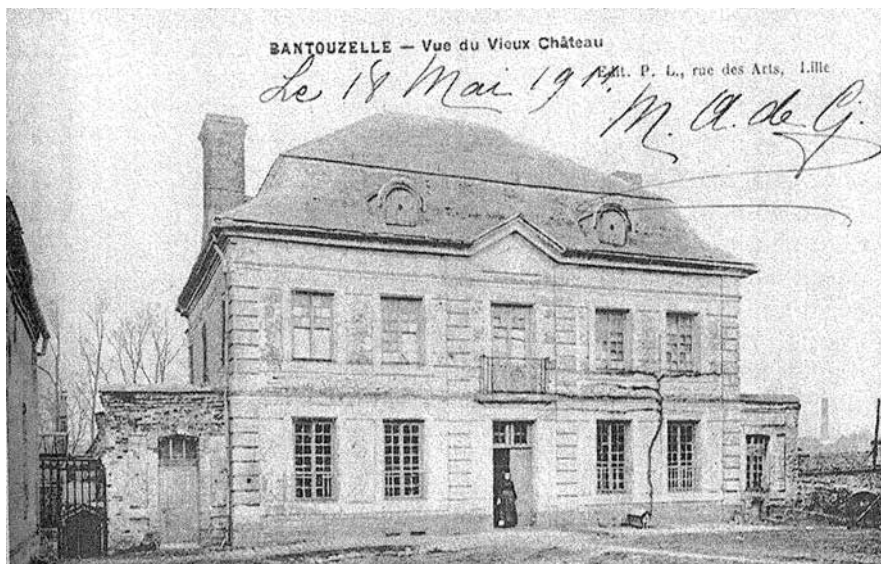
**Fig.6** : le château de Bantouzelle au début du XX<sup>e</sup> s.  
© Carte postale publiée dans Carré 1991, p. 21.

Le plan cadastral de 1823 figure l'ancien château, qui semble avoir subi peu de modifications (fig.5). Sans les appentis qui le flanquent, le corps de logis mesure 21 m de long pour 14 m de large (soit une surface au sol de 285 m<sup>2</sup>), tandis que les annexes, disposées en retour d'équerre de part et d'autre de la cour, mesurent chacune 25 m de long pour environ 7 m de large, soit 240 m<sup>2</sup><sup>13</sup>. Une carte postale du début du XX<sup>e</sup> s. (fig.6) donne une idée de l'ordonnancement classique du corps de logis.

Le cliché photographique du « Vieux Château de Bantouzelle » pris peu avant sa destruction durant la Première Guerre mondiale donne un bon aperçu de l'har-

monie architecturale de l'édifice (fig.6). Rebâti selon les normes à la mode pour les maisons de campagne ou maison de plaisance, il présente un corps de logis quadrilatère accompagné de deux grandes ailes enserrant une cour (non visibles sur la photo). Ce type de maison peut être appelé communément château dès lors que la taille lui confère une certaine importance. L'appellation château semble admise par cet usage commun et la rue attenante rebaptisée récemment rue du Château peut encore en témoigner. La façade côté cour, sobre et élégante, s'inscrit parfaitement dans le style néo-classique en vogue à cette époque.

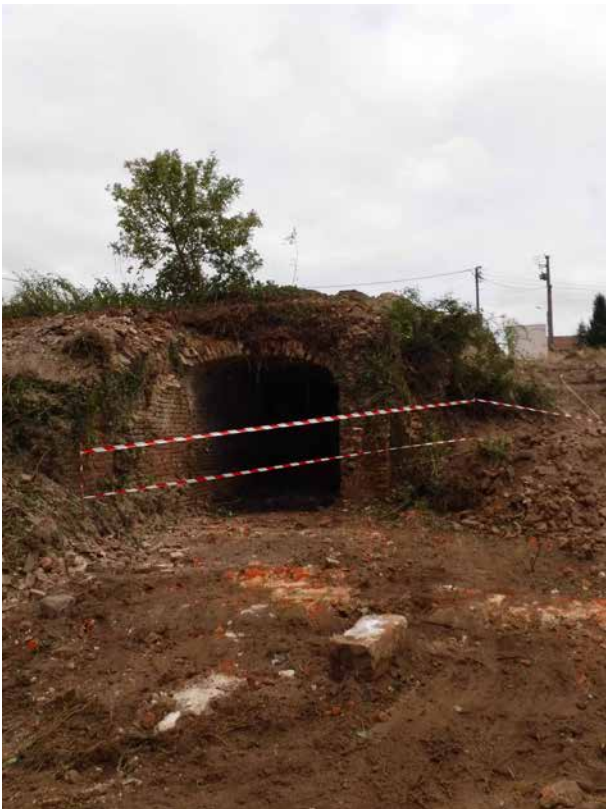
**Fig.8** : cave. Sécurisation de la zone en élévation et des abords.  
© Evelyne Gillet - Inrap.

Ces contraintes ont limité les investigations sur la zone proéminente (vers 81,5 m d'altitude), laquelle correspond au sol (niveau rez-de-chaussée) recouvrant la cave 1 dont l'élévation est préservée sur une hauteur de près de 3 m (fig.8). Aussi, la présence d'importants risques d'effondrements ne permettait pas l'observation détaillée de la partie interne et de la périphérie sud de cette même cave (fig.9).

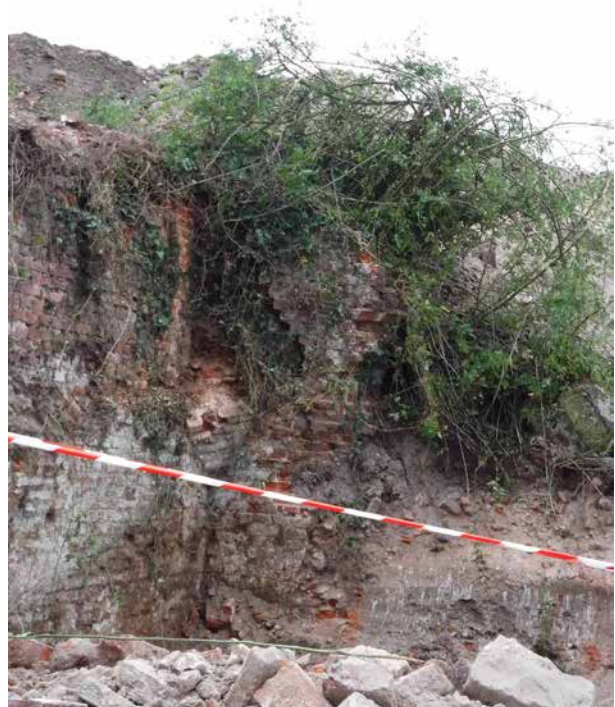
**Fig.9** : mur latéral sud de la cave 1. Risque d'effondrement imminent. Sécurisation des abords.  
© Evelyne Gillet - Inrap.

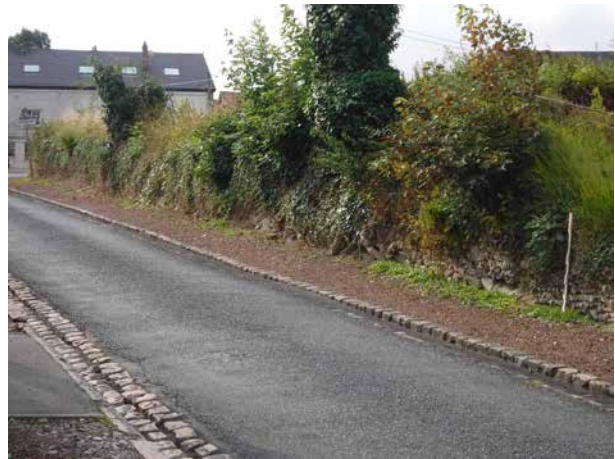
**Fig.11** : vue d'ensemble du mur de clôture longeant la rue de la Vaucelette au nord de l'emprise (Us 1082).  
© Evelyne Gillet - Inrap.

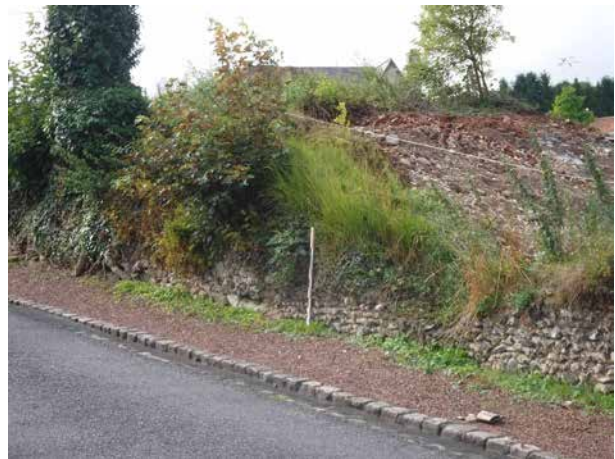
**Fig.12** : détail du parement du mur de clôture (Us 1082).  
© Evelyne Gillet - Inrap.

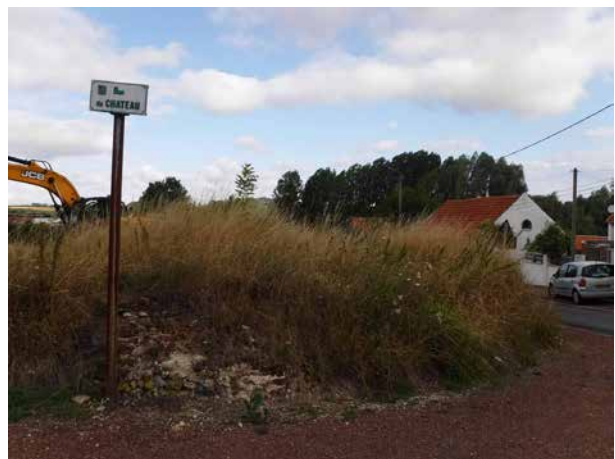
**Fig.13** : vue du mur de clôture altéré depuis la rue du château (Us 1082).  
© Evelyne Gillet - Inrap.

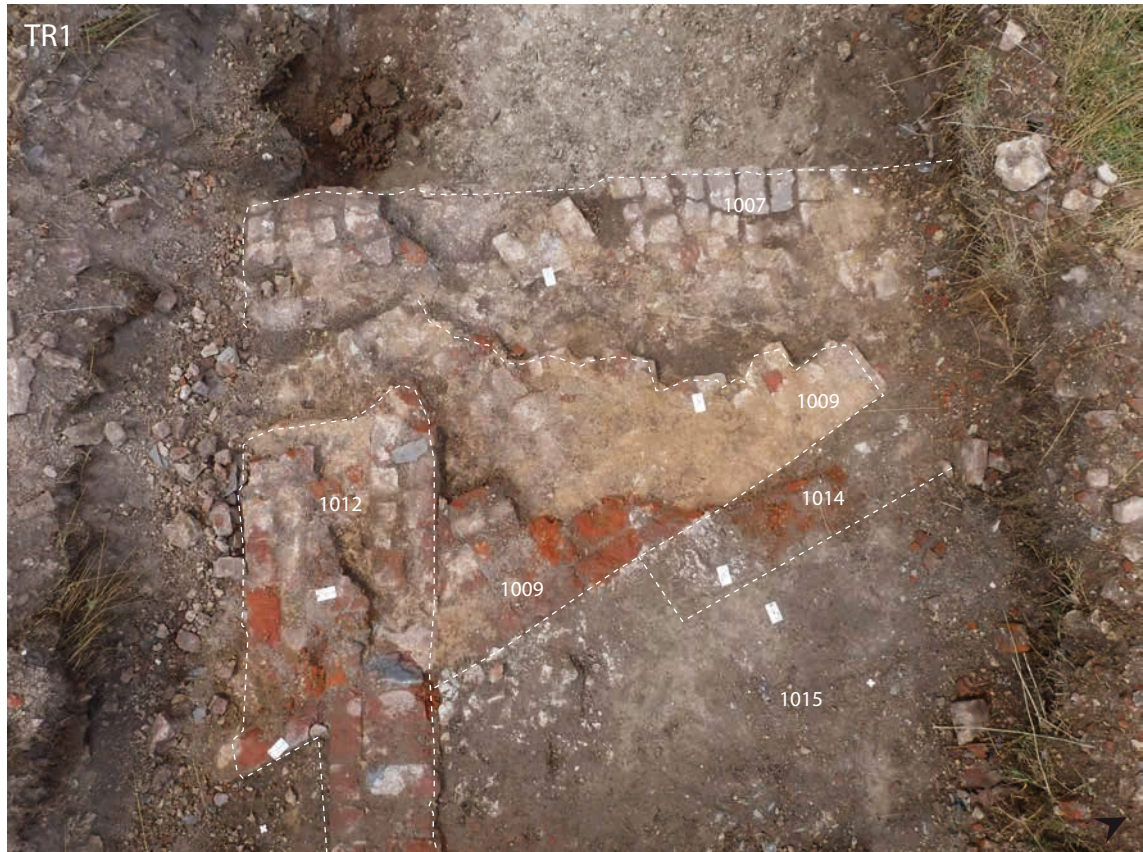
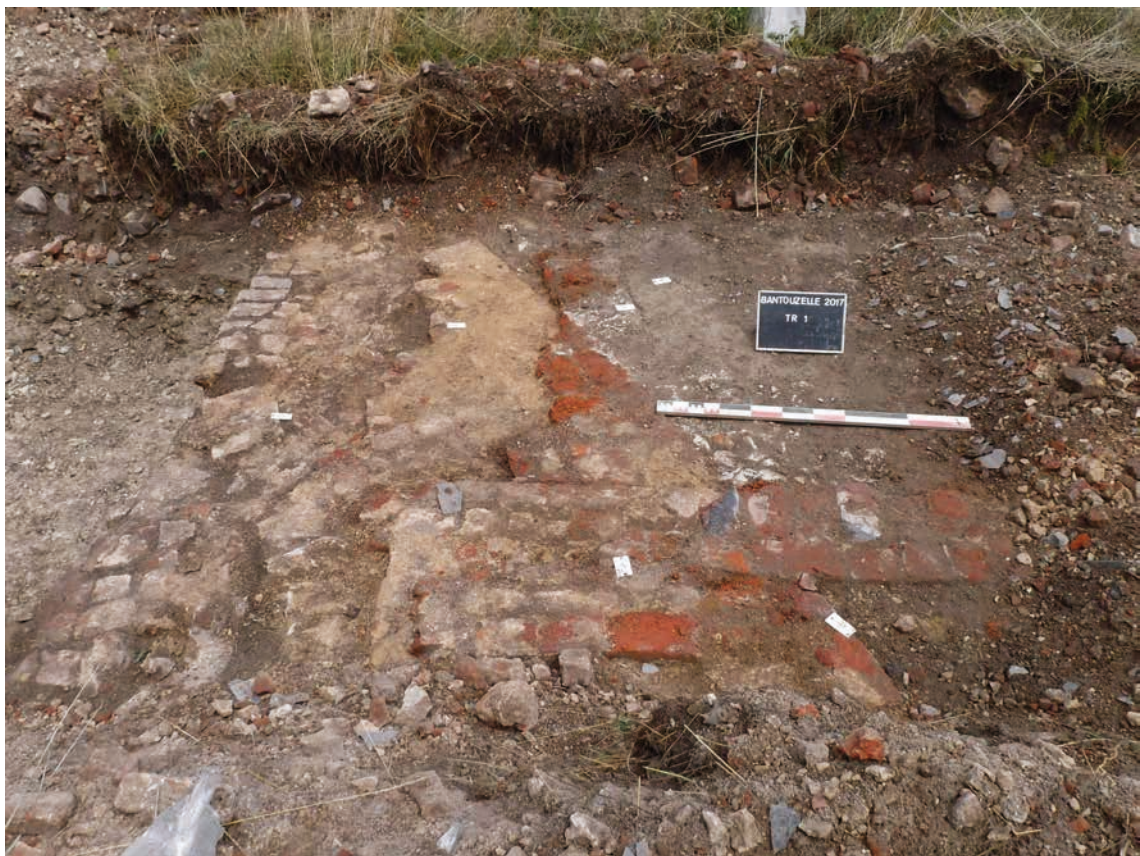
**Fig.14** : présentation des vestiges mis au jour à l'extrémité sud-est de la tranchée 1. Secteur de l'aile nord.  
© Evelyne Gillet - Inrap.

À l'extrémité sud-est de la tranchée 1, plusieurs traces de constructions apparaissent vers - 0,30 m sous le niveau actuel constitué d'un horizon de terre végétale (US 1006) surmontant un remblai (US 1005 et 1015) comportant de nombreux débris de démolition (briques, moellons de craie, fragments de silex, mortier maigre...). Deux fondations parallèles (**fig.10**, US 1080 et 1007) à l'implantation de la rue du Château ont été repérées sur le fond de la tranchée d'une largeur de 3 m. Le nettoyage de la maçonnerie 1007 a permis d'observer un parement de fondation en briques (29 x 12 x 6 cm) et moellons de craie conservé sur deux assises et installé sur une fondation de moellons de craie d'environ 0.30 m de profondeur et 2,5 m de longueur (**fig.14** et 15). Le blocage interne est constitué de matériaux divers dont des fragments de rognons de silex et de mortier maigre blanchâtre avec inclusions de craie et de charbons de bois. La largeur de la fondation n'a pas pu être clairement mise en évidence dans le cadre du diagnostic (le secteur est perturbé). Une troisième fondation de largeur variable s'inscrit perpendiculairement (US 1012) aux structures 1080 et 1007. Ce mur de refend observé sur 1,80 m de longueur présente une assise de briques (25 x 12 x 6 cm) liées au mortier maigre. Les fondations 1007 et 1012 recoupent une ancienne fondation oblique (**fig.14**, US 1009) constituée de deux assises de briques soigneusement aménagées (24 x 11 x 6 cm). Cette maçonnerie pourrait être complétée par un remblai de craie et de briques prenant appui latéralement (**fig.14**, US 1014).

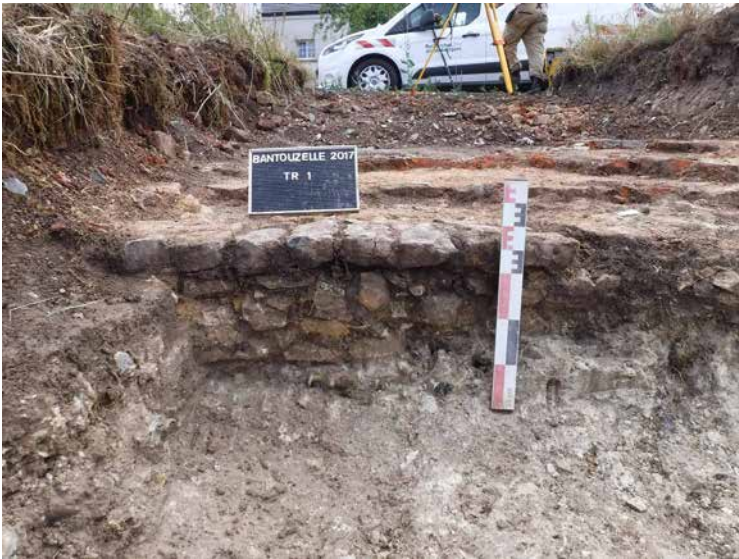
**Fig.15** : détail de la fondation 1007 parallèle à la rue du château. Secteur de l'aile nord.  
© Evelyne Gillet - Inrap.

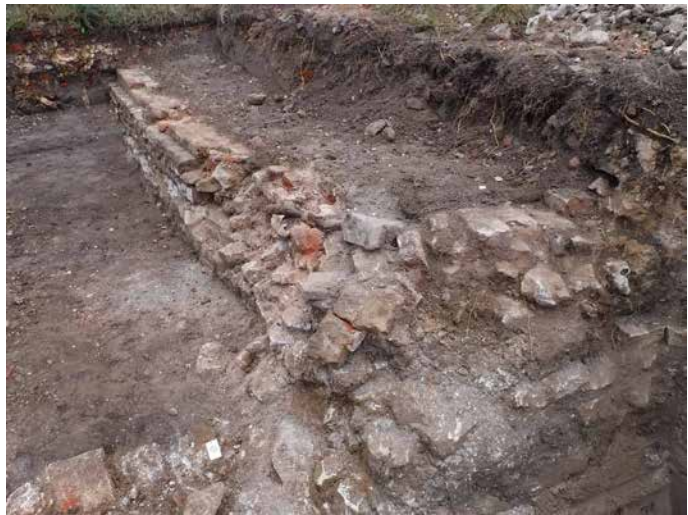
**Fig.17** : vue d'ensemble du mur 1017 (avant plan à droite), de la tranchée de démolition 1018 (avant plan à gauche) et du mur de refend 1020 (arrière plan). Secteur de l'aile nord.  
© Evelyne Gillet - Inrap.

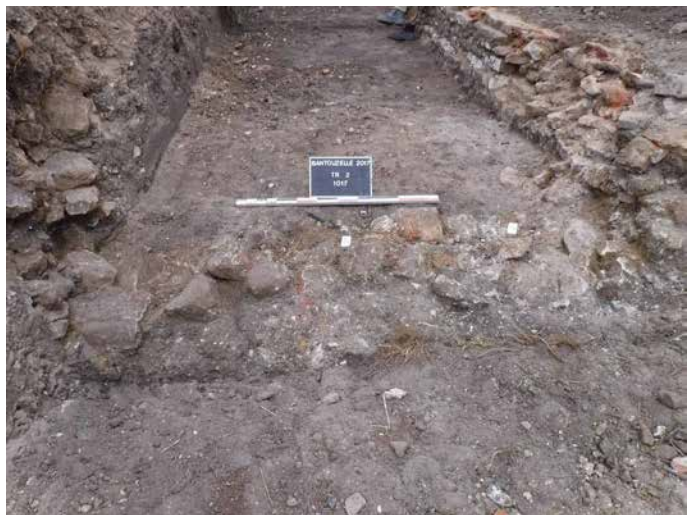
**Fig.18** : détail de la fondation 1017 et de la tranchée de démolition 1018 secteur de l'aile nord.  
© Evelyne Gillet - Inrap.

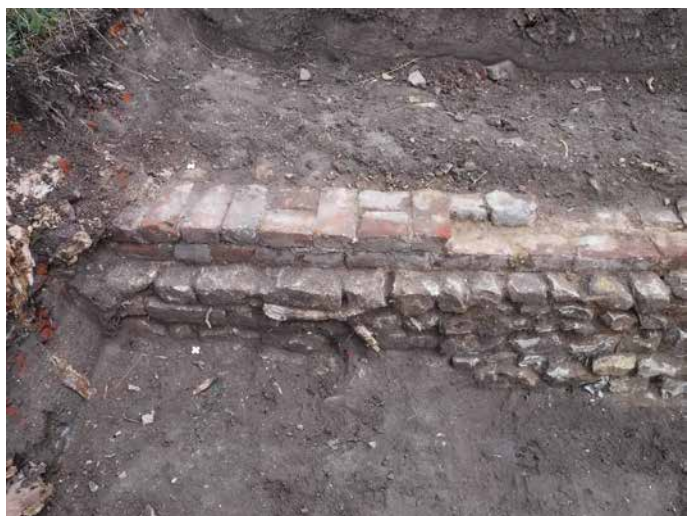
**Fig.19** : détail du mur de refend 1020. Secteur de l'aile nord.  
© Evelyne Gillet - Inrap.

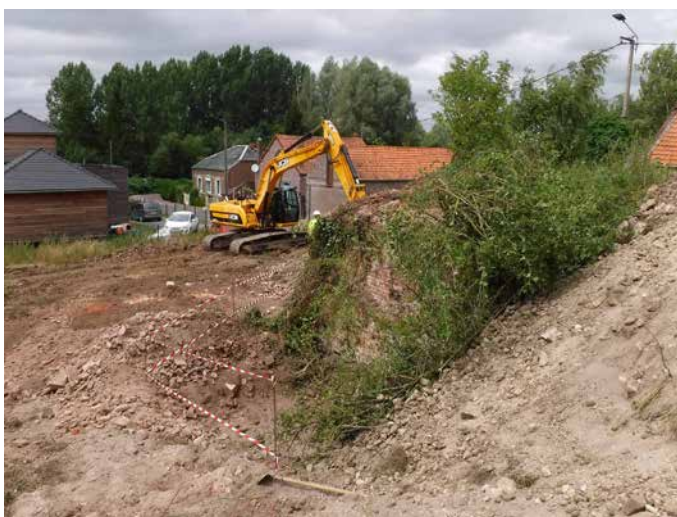
**Fig.21** : vue d'ensemble avec le promontoire naturel de craie à l'avant plan.  
© Evelyne Gillet - Inrap.

Le centre de l'emprise comporte une zone fortement accidentée avec un dénivelé de près de 3,50 m de hauteur (82 m à 78,50 m). Ce dénivelé correspond à la présence d'un promontoire naturel en craie ayant servi à l'installation de caves adossées constituant le sous-sol du corps de logis du château (fig. 21). Lors de l'intervention, une cave en élévation (cave 1) subsistait à l'état de ruine, recouverte d'une végétation dense et invasive (fig.22). Un nettoyage externe et interne a été entrepris à l'aide du godet mécanique. Le risque important d'éboulement n'a permis ni d'accéder physiquement aux parties hautes surplombant le sommet de la cave, ni aux parties internes (fig.23). Un périmètre de sécurité a été établi afin de limiter les incursions dans ces espaces au seul bras de pelle mécanique. Par conséquent, l'évaluation d'éventuels vestiges de sol correspondant au niveau du rez-de-chaussée du corps de logis n'a pu être entreprise. Quelques observations peuvent toutefois être précisées concernant l'aménagement de la cave 1. La voûte en anse-de-panier est partiellement conservée. La hauteur de la cave est de 2,80 m sous voûte. Le parement interne est entièrement constitué de briques appareillées en boutisse-panneresse liées par un mortier de chaux gris clair, probablement réalisé d'un seul tenant (élévation et voûte) (fig.22). Des traces d'un enduit blanc à la chaux sont encore visibles sur les parties en élévation. Le sol est entièrement revêtu de dalles de terre cuite rouge (fig.24).

Lors de l'opération, le dénivelé naturel en partie remblayé constituait le passage obligé pour l'acheminement de la pelle mécanique vers le contrebas de l'emprise (fig.21). Bien que cette zone n'ait pas fait l'objet d'une exploration, plusieurs éléments architecturaux tels que des traces de murs de refend sur le mur en élévation de la cave 1 (fig.23) et des niveaux de sols en bordure de la cave 2 témoignent de la présence d'une autre cave à cet endroit (cave 3). Celle-ci devrait probablement s'étendre vers le sud, notamment sur la parcelle voisine située en dehors de l'emprise (fig.10, cave 3).

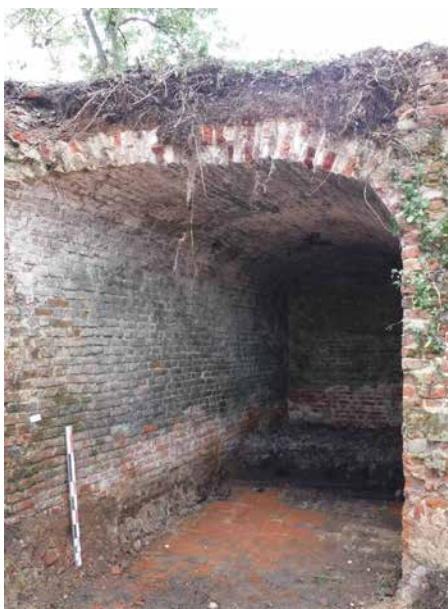
**Fig.22** : vue d'ensemble de la cave 1.  
© Evelyne Gillet - Inrap.

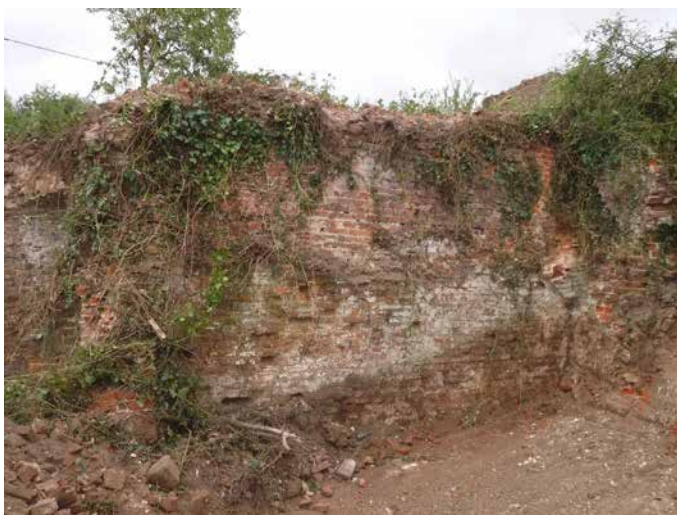
**Fig.23** : vue du parement externe en élévation de la cave 1.  
© Evelyne Gillet - Inrap.

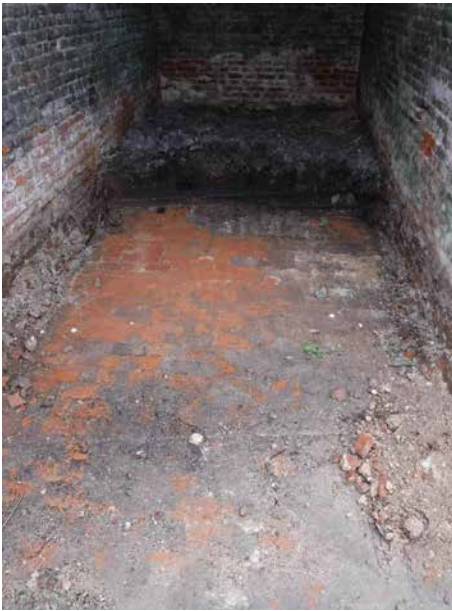
**Fig. 24** : aperçu du sol en dalles de terre cuite de la cave 1.  
© Evelyne Gillet - Inrap.

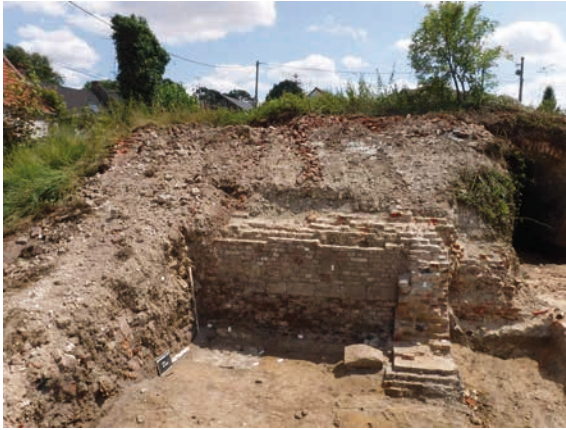
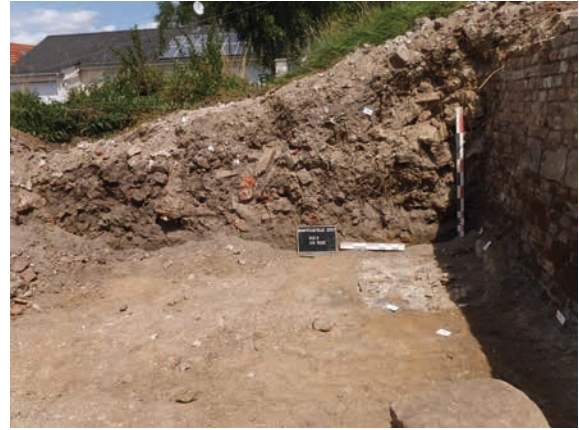
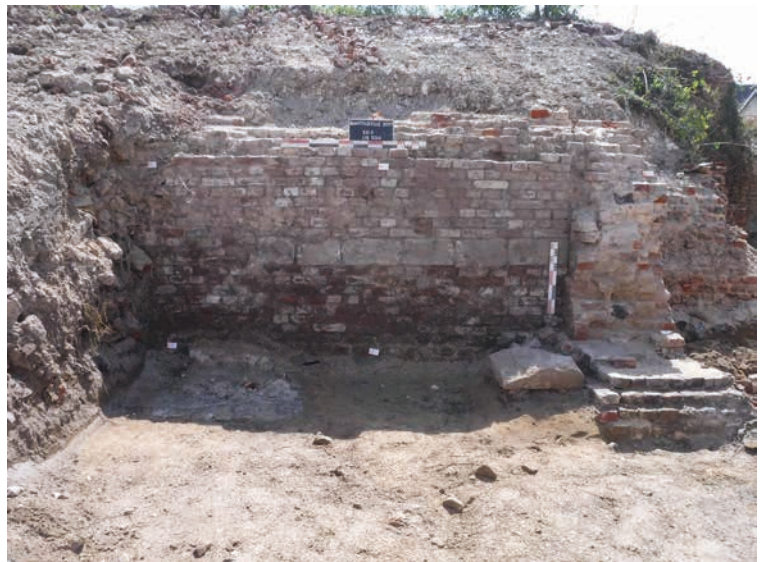
Vue d'ensemble de la façade nord-ouest (1024) avec l'ajout du contrefort (1033)

Vue du remblai (1032) lié à l'abandon ou démolition du corps de logis et détail d'un contrefort 1027 (?) recoupé par la semelle préparatoire (1030) accueillant le parement du mur (1024).

1024 : Parement de la façade nord-ouest du corps de logis. Briques (25 x 6x? cm) et (10x 5x12 cm). Appareils en boutisse et panneresse irréguliers. Présence d'une arase de blocs de calcaire gris (environ 20 x 35 x ? cm). Tranchée de fondation 1025 non perceptible

1026 : Fondation d'un contrefort (?) en blocs de calcaire et mortier de chaux. Traces de renforcement ou réparation (1028) par une assise de brique non présentée sur la coupe.

1033 : Contrefort en brique prenant appui ou recoupant 1024 (renforcement du parement de la façade 1024?). Tranchée de fondation du contrefort 1034 non visible

Vue d'ensemble du parement de la façade nord-ouest

La façade côté jardin a pu être dégagée sur une longueur de 14 m. L'état de conservation est inégal, seule la partie septentrionale présente un mur gouttereau en élévation conservé jusqu'à 1,68 m de hauteur et permet quelques observations. Un parement particulièrement soigné (fig.25, US 1024) constitué d'un appareil de briques en boutisse et paneresses irrégulier comporte une assise en blocs de calcaire taillés. À l'extrémité sud-est, le parement a été renforcé ultérieurement par un important contrefort de briques prenant appui sur celui-ci (fig.25 et 26, US 1033). Le parement est disposé sur une semelle préparatoire compacte de mortier jaune (fig.25, US 1030) qui recoupe la fondation d'un ancien contrefort (fig.25, US 1026-1027) attestant l'existence d'un aménagement plus ancien probablement en rapport avec une première phase de construction de la façade. Des traces de murs plus anciens apparaissent également à l'extrémité sud-est. Ils correspondent vraisemblablement à un premier état constitué d'un mur parementé de briques et de pierres de chaînage (fig.26, US 1083).

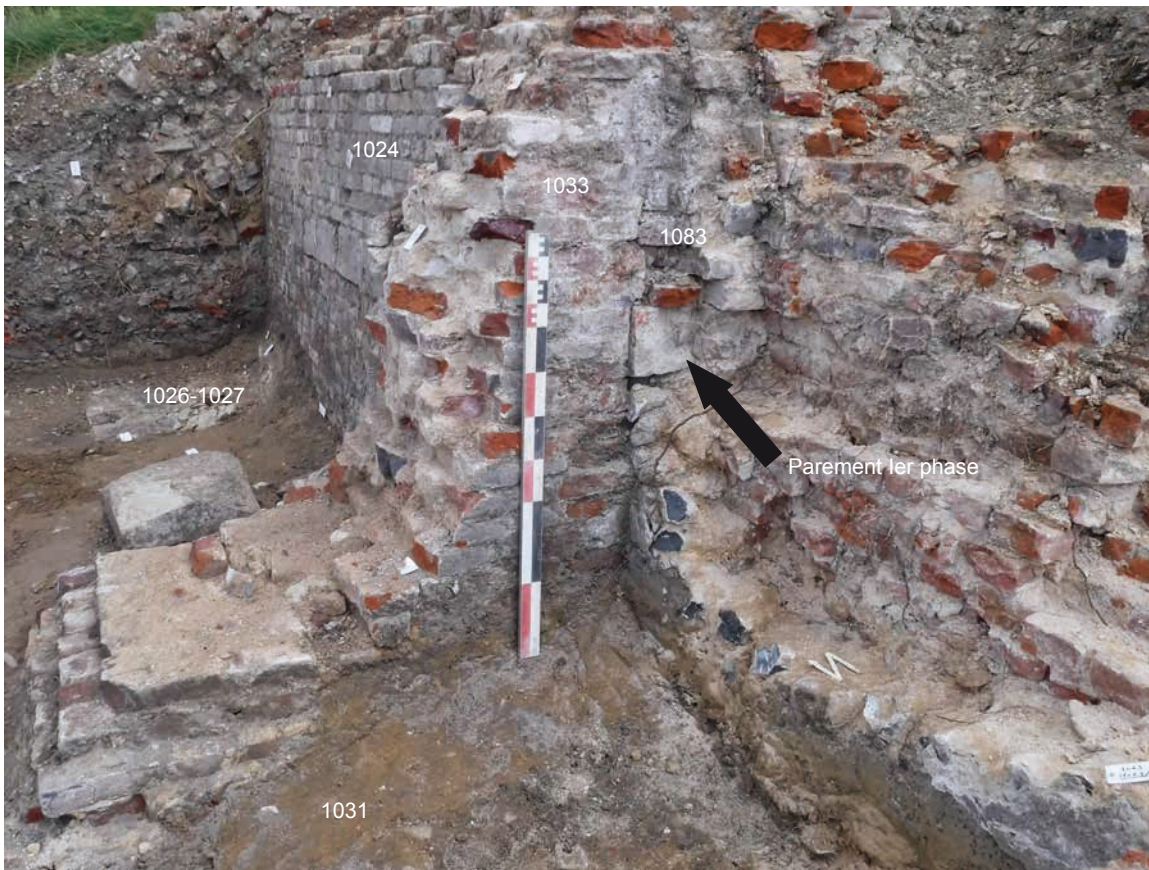
**Fig.26** : détail des premier et second parements du mur goutereau et du contrefort.  
 © Evelyne Gillet - Inrap.

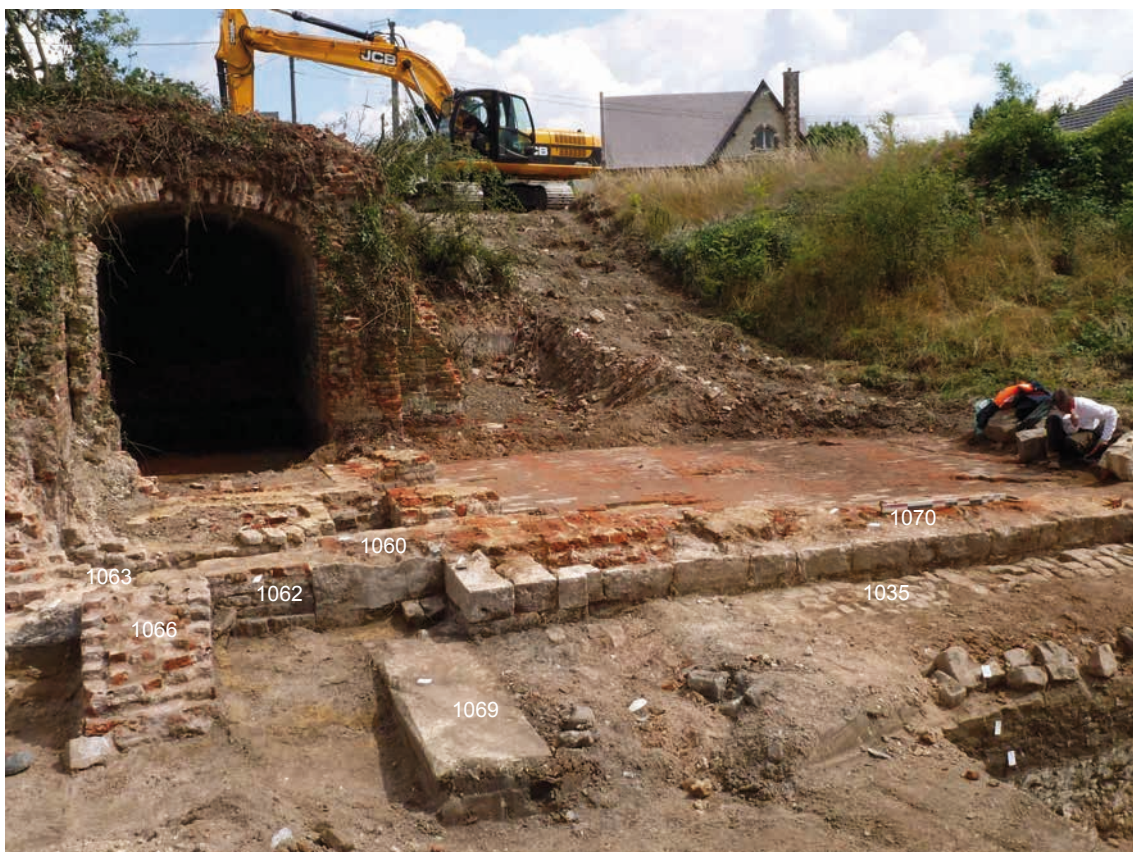
**Fig.27** : détail de la section du mur goutereau (côté jardin) dont l'élévation n'est pas conservée.  
 © Evelyne Gillet - Inrap.

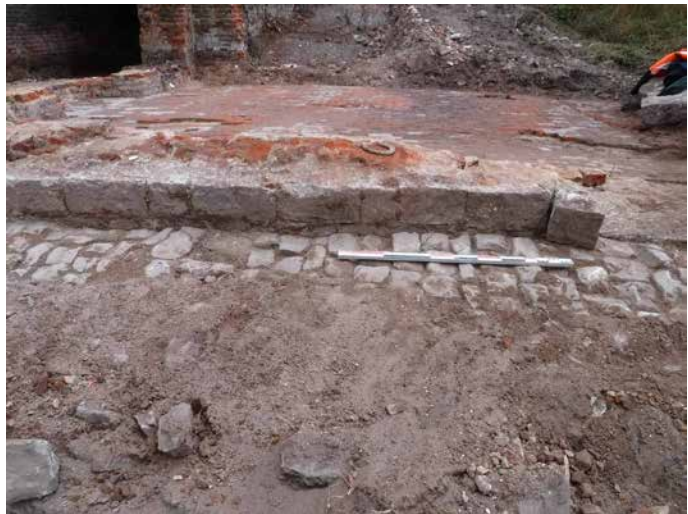
Fig.28 : détail du sol pavé bordant la façade côté jardin.  
© Evelyne Gillet - Inrap.

Vers le sud-ouest, la façade côté jardin est essentiellement matérialisée par des maçonneries réduites à quelques assises de blocs de pierre ou de brique (fig 10 et fig.28, US 1070,1060,1063). Des traces de réaménagements sont également visibles (fig.10, US 1058) et nécessiteraient une étude approfondie afin de restituer les différentes phases de construction. Dans sa dernière phase, le mur gouttereau présentait un soubassement en grès (fig.27, US 1070) qui fonctionnait avec un sol de cour pavé en grès partiellement conservé (fig.28, US 1035). La présence d'un seuil (fig.27, US 1069) pourrait être associée à l'installation d'un escalier extérieur (double volée à montée convergente ?) permettant d'accéder au rez-de-chaussée. Une fouille plus précise devrait permettre de vérifier si cet élément architectural est en place. Plusieurs pièces architectoniques (corniches, moulures, encadrement de fenêtre) se rattachant aux ornements de la façade ont également été mises au jour lors de l'opération (fig.29 et 30). La réalisation d'un log à l'extérieur du bâti côté jardin (Log 4) a permis de compléter les informations stratigraphiques. Une couche préparatoire (fig.31, US 1036) constituée d'un remblai jaune-ocre limoneux supporte le sol de cour 1035 (fig.31, US 1035). Sous cette couche apparaît un horizon colmaté (remblais) préalable aux constructions (fig.31, US 1037/1031). Ces terres rapportées devaient probablement constituer un niveau préparatoire (nivellement du relief) permettant d'accueillir les fondations du corps de logis. Pour l'horizon 1036, on remarquera la présence d'un tesson en terre cuite rosée et glaçuré utilisé depuis la fin du Moyen Âge. L'US 1037/1031 a par contre livré un fragment de faïence polychrome à pâte rosée et couverte de glaçure stannifère s'intégrant dans la seconde moitié du XVIII<sup>e</sup> s., période contemporaine de la construction du château vers 1784-1789 relatée par les sources historiques (cf. étude céramique, *infra*). Le terrain naturel constitué de blocs de craie blanchâtre et d'éclats de silex apparaît dès 0,40 m sous l'ancien pavé (fig.31, US 1001).

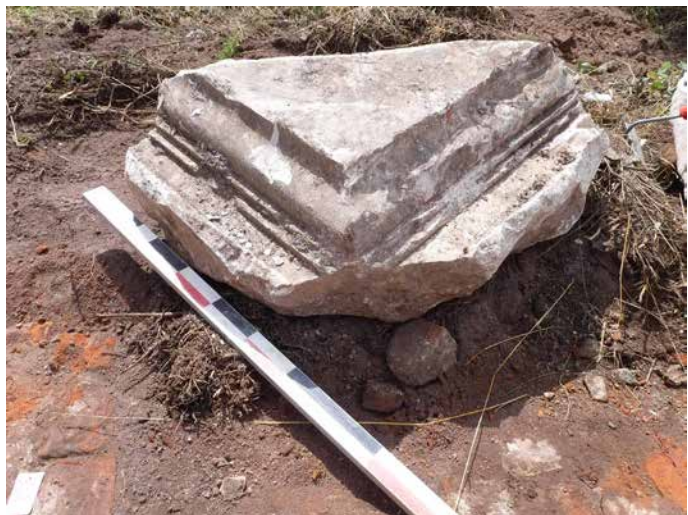
Fig.29 : fragment de corniche en pierre de taille.  
© Evelyne Gillet - Inrap.

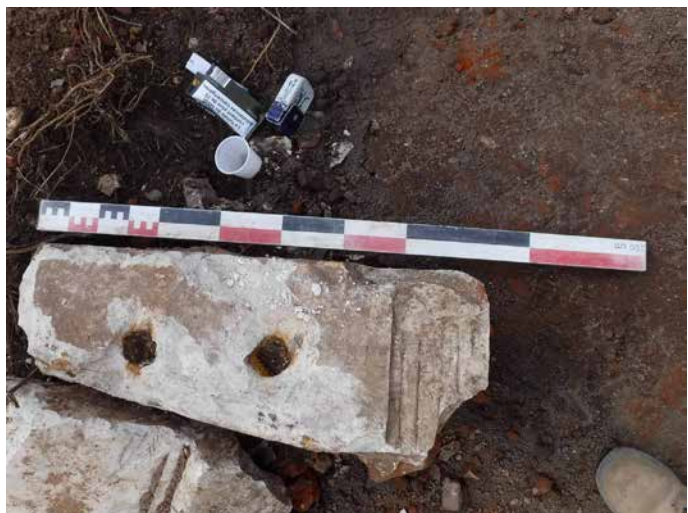
Fig.30 : seuil de fenêtre en pierre de taille avec traces de l'emplacement des barreaux de fer ajustés par plombage.  
© Evelyne Gillet - Inrap.

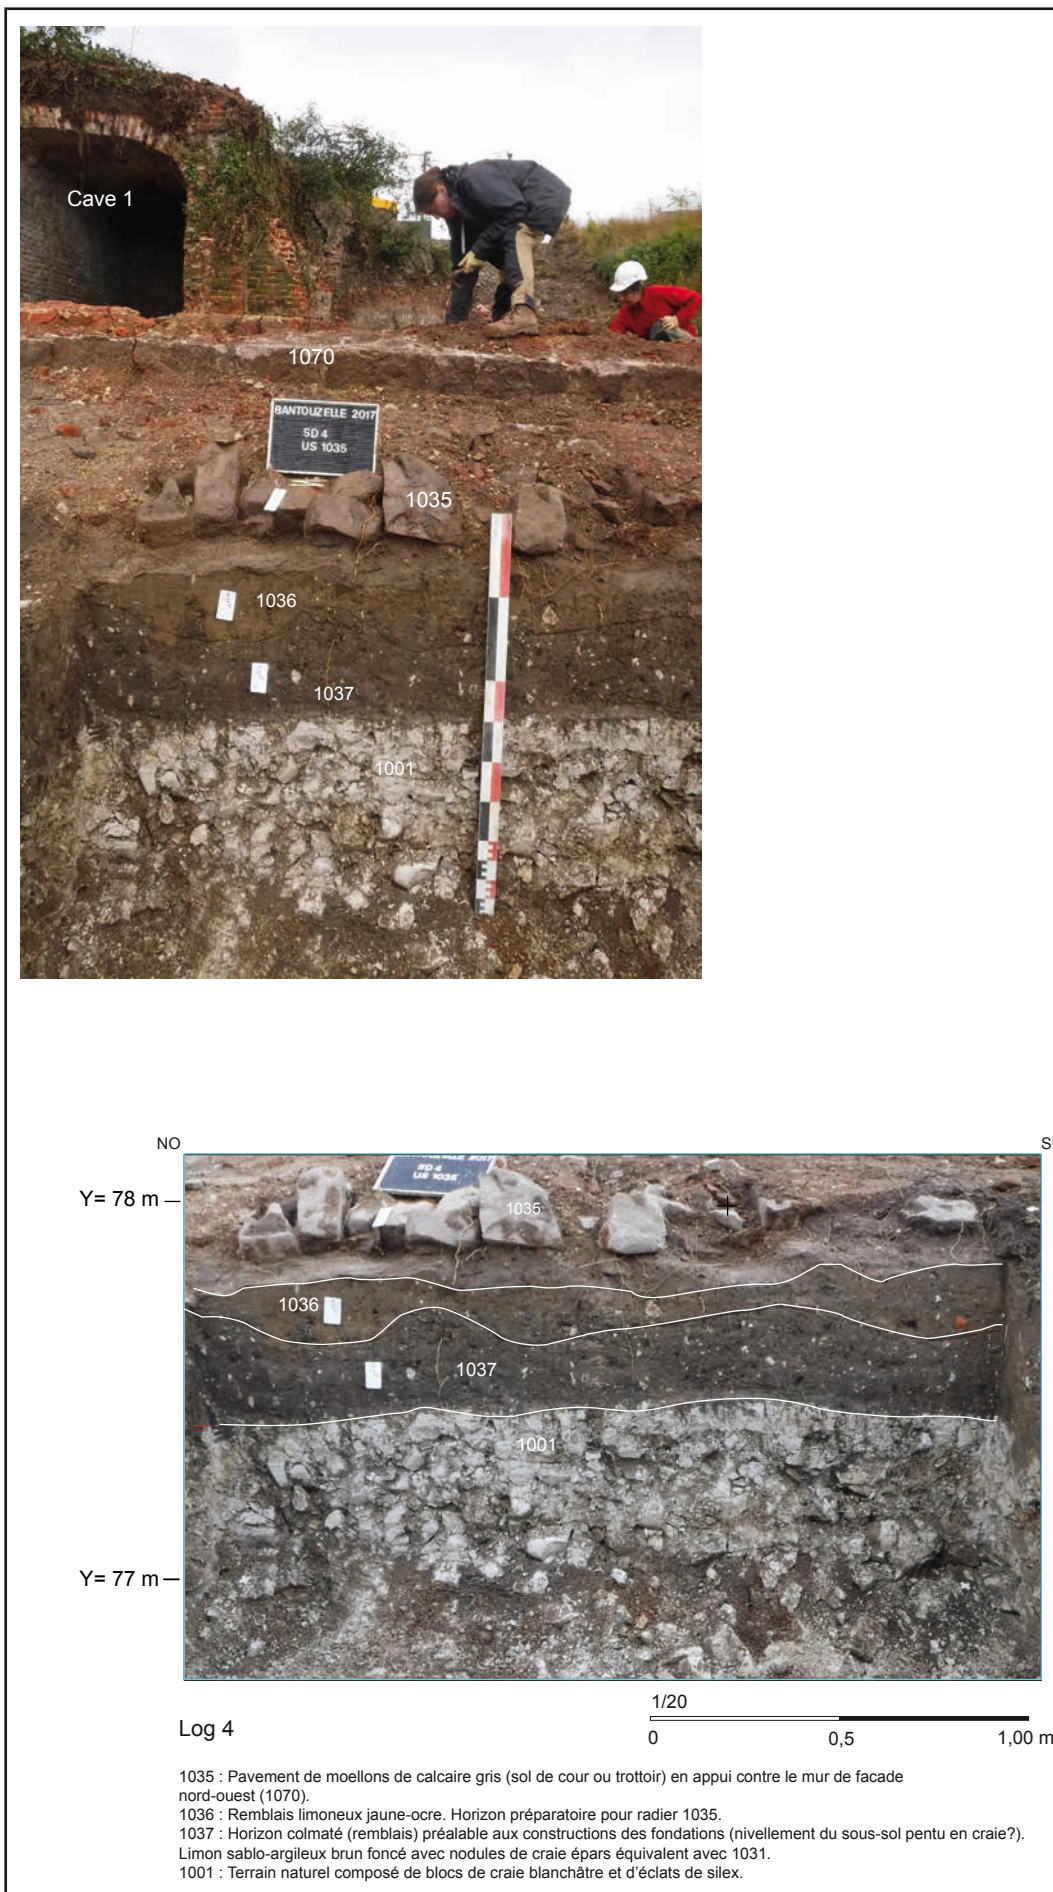
**Fig.31** : présentation du log 4 d'après une photographie redressée par Yves Créteur-Inrap.  
 © Evelyne Gillet - Inrap.

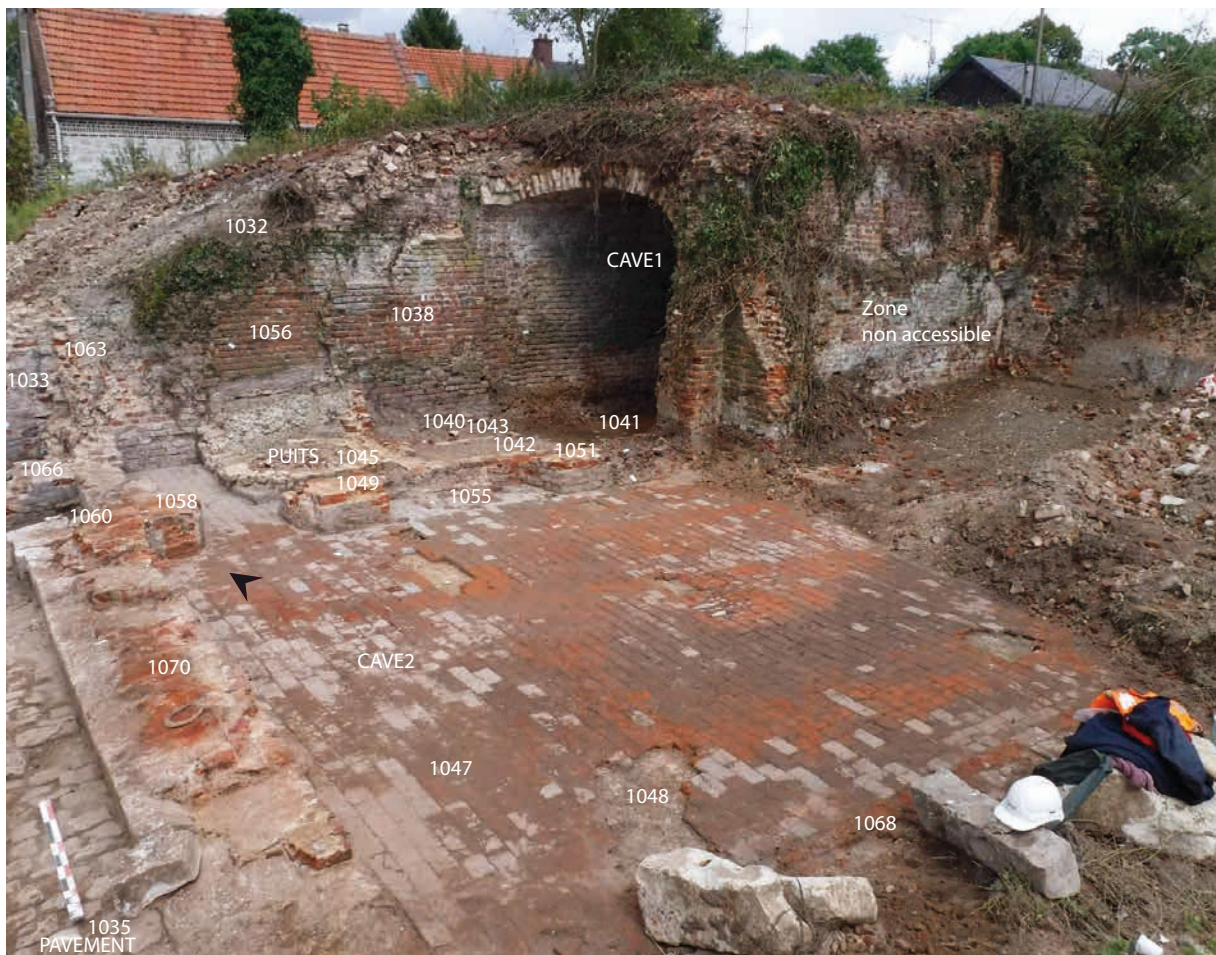
**Fig. 32** : vue d'ensemble de la cave 2 à l'avant plan et de la cave 1 à l'arrière plan.  
© Evelyne Gillet - Inrap.

Le sous-sol du corps de logis est pour l'essentiel constitué d'une vaste cave (fig.10 et 32, cave 2) ayant subi plusieurs réaménagements. Le sol de cette cave est pavé de dalles en terre cuite rouge (fig.32, US 1047, modules de 21 x 10,5 x 4 cm) délimitée au nord – ouest par les fondations du mur gouttereau (fig.32 : US 1070, 1060, 1058, 1063), au nord-est par un mur de refend parementé de briques (fig.32, US 1056) situé dans le prolongement de la cave 1 et au sud par un second mur de refend (fig.32, US 1068) réduit à l'état de fondation. Cet espace d'environ 8,5 x 5,5 m comporte plusieurs réaménagements fonctionnels principalement concentrés dans le tiers nord-est, à proximité de l'accès vers la cave 1. Une séparation de l'espace est matérialisée par l'alignement de plusieurs piliers de briques (fig.32 : US 1049, 1058, 1051 et fig.33, US 1049). Entre deux piliers trapézoïdaux (US 1049 et 1051) utilisés comme ébrasements, apparaît la sole remaniée d'un foyer de cheminée (fig.34, US 1055) dont le contre-cœur s'appuie sur une cloison (US 1073). L'arrière de la cave est transformée en resserre par l'adjonction de nouvelles cloisons en maçonneries de briques (fig.35 :

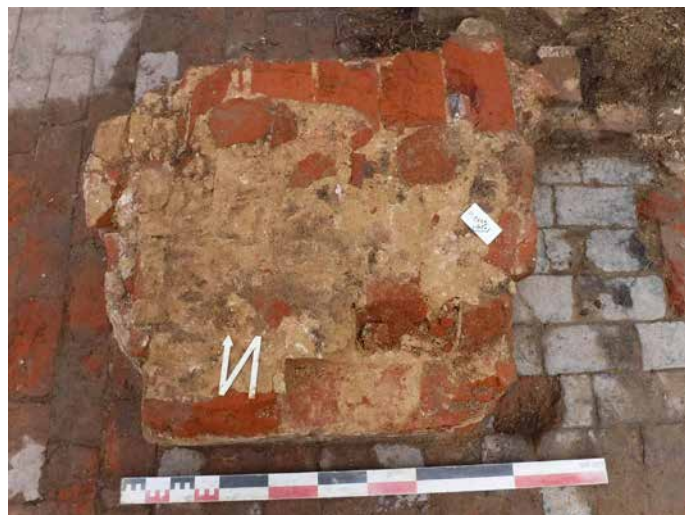
**Fig. 33** : détail du pilier en maçonnerie us 1049.  
© Evelyne Gillet - Inrap.

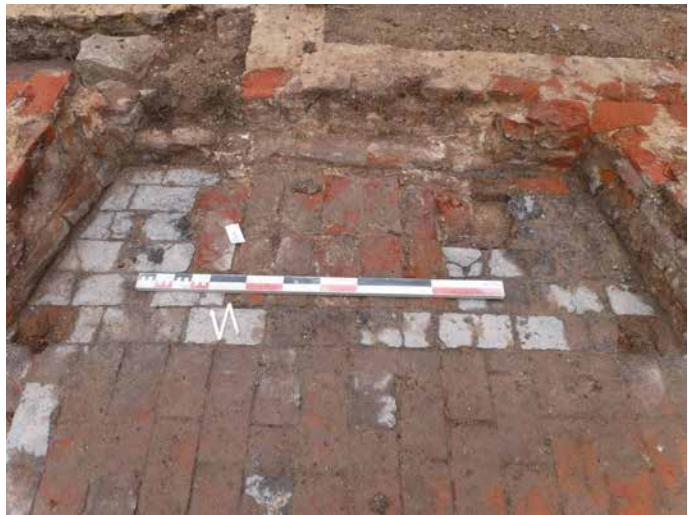
**Fig.34** : vue de l'emplacement de la cheminée.  
© Evelyne Gillet - Inrap.

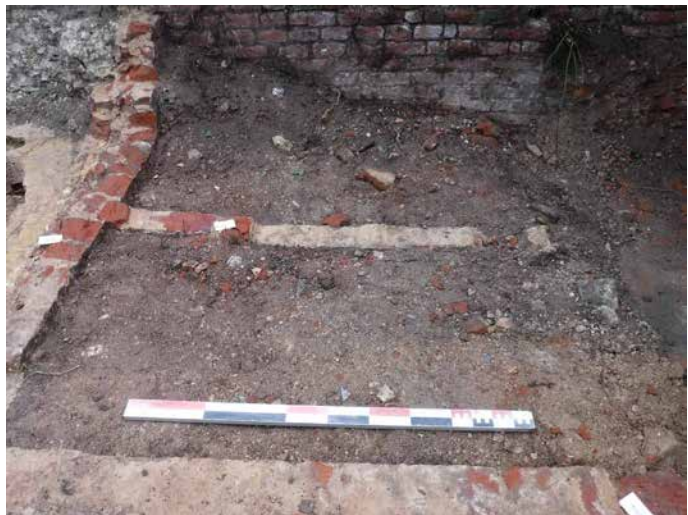
**Fig.35** : vue d'ensemble de l'espace de stockage (resserre).  
© Evelyne Gillet - Inrap.

US 1042, 1043, 1044, 1040) formant deux logettes probablement destinées au stockage de combustible (charbon, bois). Dans l'angle nord, est construit un puits dont la margelle est maçonnée en briques liées au mortier de sable jaune (fig.36, US 1045).

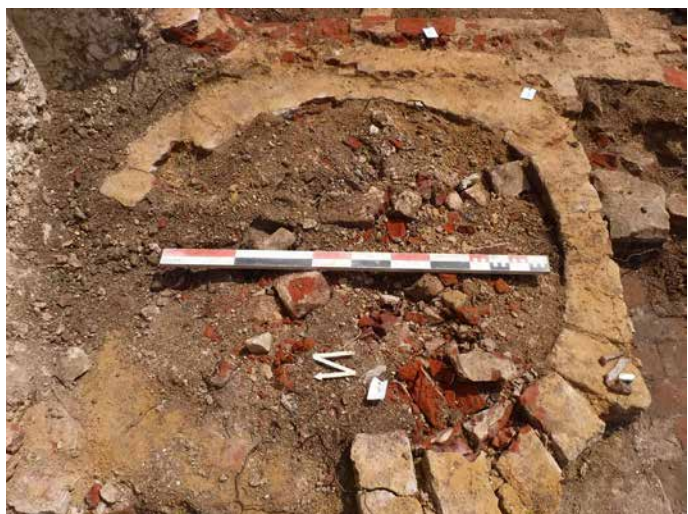
**Fig.36** : vue du puits.  
© Evelyne Gillet - Inrap.

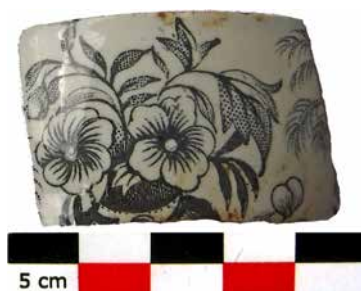
**Fig.38** : bord de tasse en faïence fine à décor imprimé, Us 1032, XIX<sup>e</sup>.  
© V. Vincent-Inrap

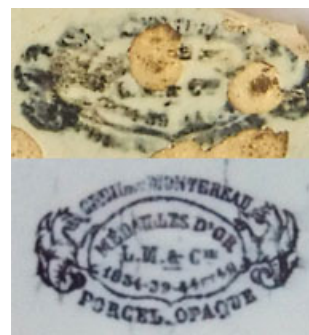
**Fig.39** : en haut, tampon découvert dans l'us 1032, en bas une marque originale de la même manufacture.  
© V. Vincent-Inrap

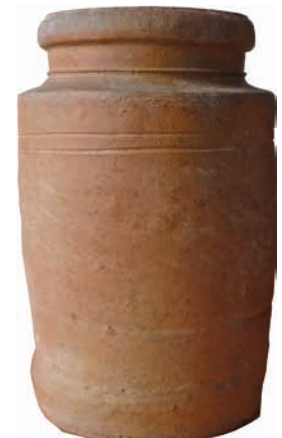
**Fig. 40** : planche des céramiques modernes et contemporaines.  
© V. Vincent-Inrap

*Catalogue (fig.40, tab.2)*
