**Hauts-de-France, Nord, Dunkerque, Rue des Fusiliers  
Marins -Boulevard Alexandre III. Le “ Projet Parc  
Marine ” : un faubourg sud de Dunkerque aux périodes  
médiévale et moderne : Rapport de Diagnostic.**

Hauts-de-France, Nord, Dunkerque,  
Rue des Fusiliers Marins - Boulevard Alexandre III

# le « **Projet Parc Marine** » : un faubourg sud de Dunkerque aux périodes médiévale et moderne

Septembre 2017

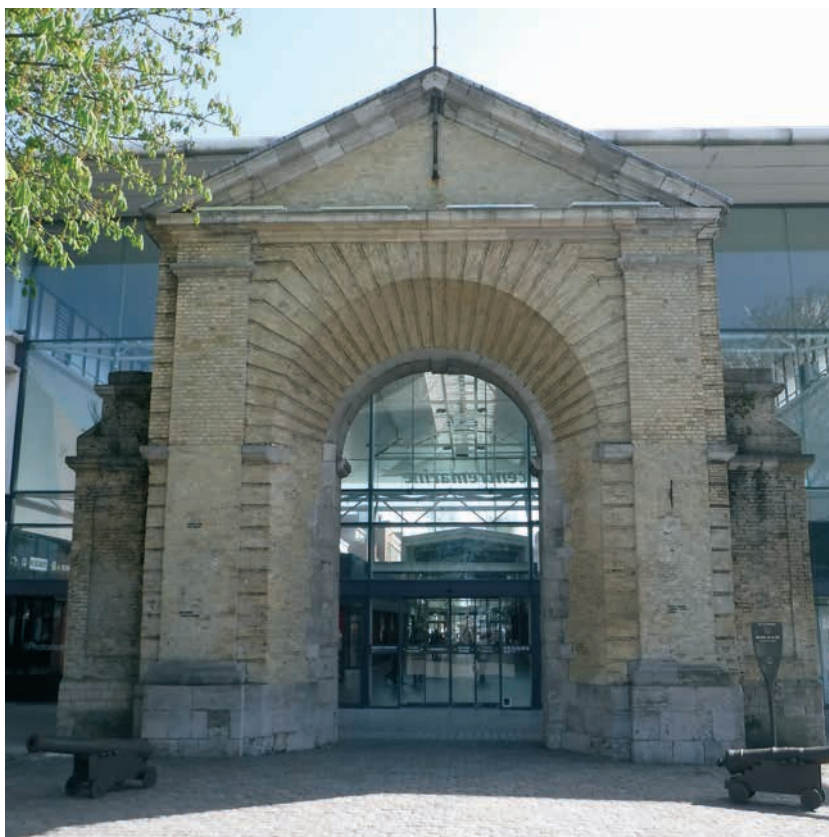
**Fig. 10 :** Porte de l'arsenal de Marine, dite porte de «Berry», dernier vestige de l'ancien arsenal encore debout

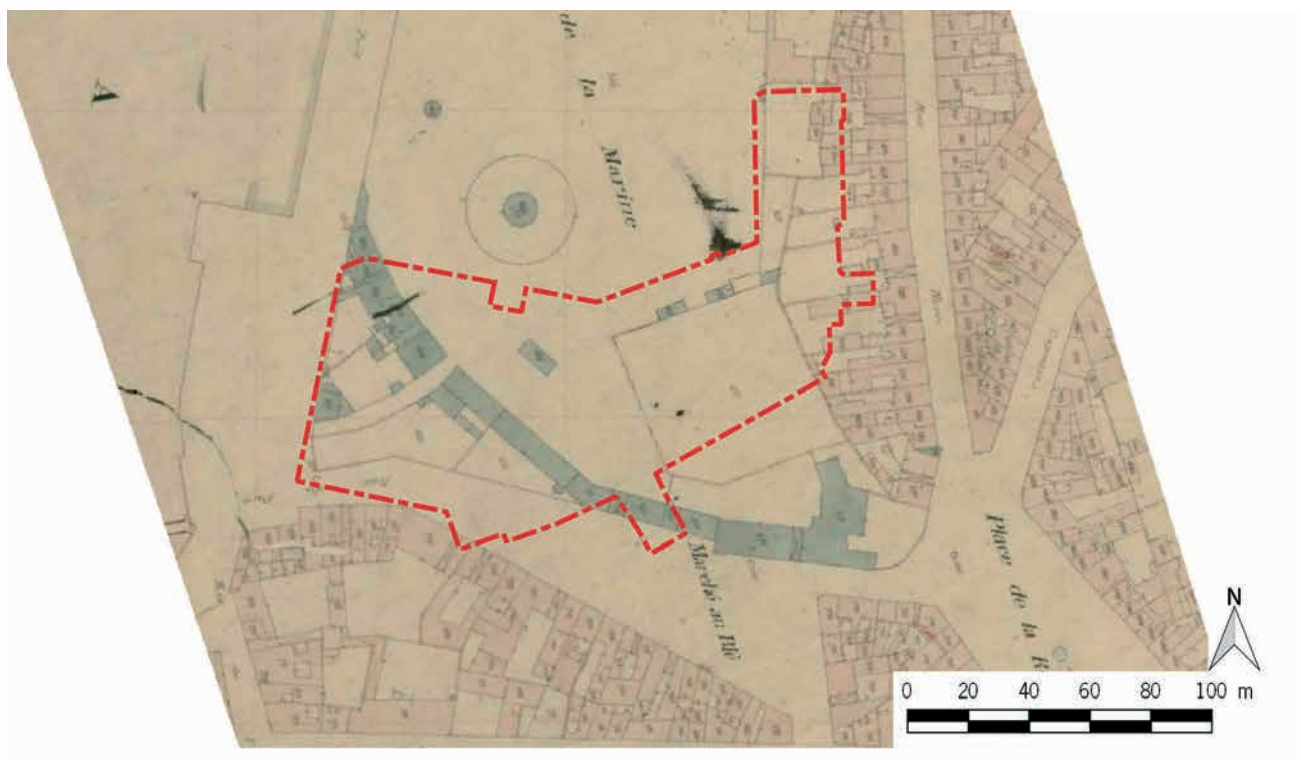
**Fig. 12** : Report de l'emprise de diagnostic sur le cadastre de 1888. On remarquera que l'implantation des bâtiments de l'Intendance de Marine n'ont que peu changé depuis leur construction au XVII<sup>e</sup> siècle

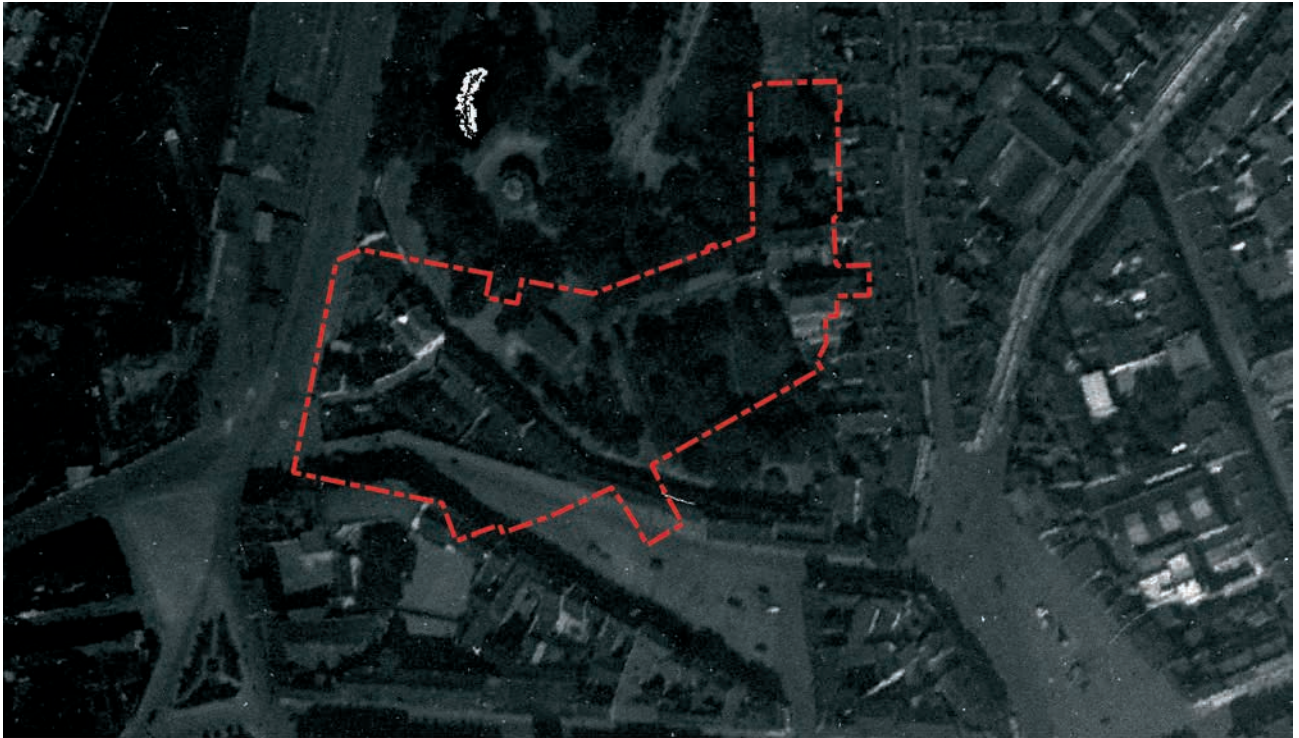
**Fig. 13** : Comparaison de deux photos aériennes du secteur du diagnostic, l'une en 1936 (en haut), l'autre en 1947 (en bas). On remarquera, dans ce laps de temps de dix années, la destruction des bâtiments de l'intendance, surtout au sud, durant la seconde guerre mondiale

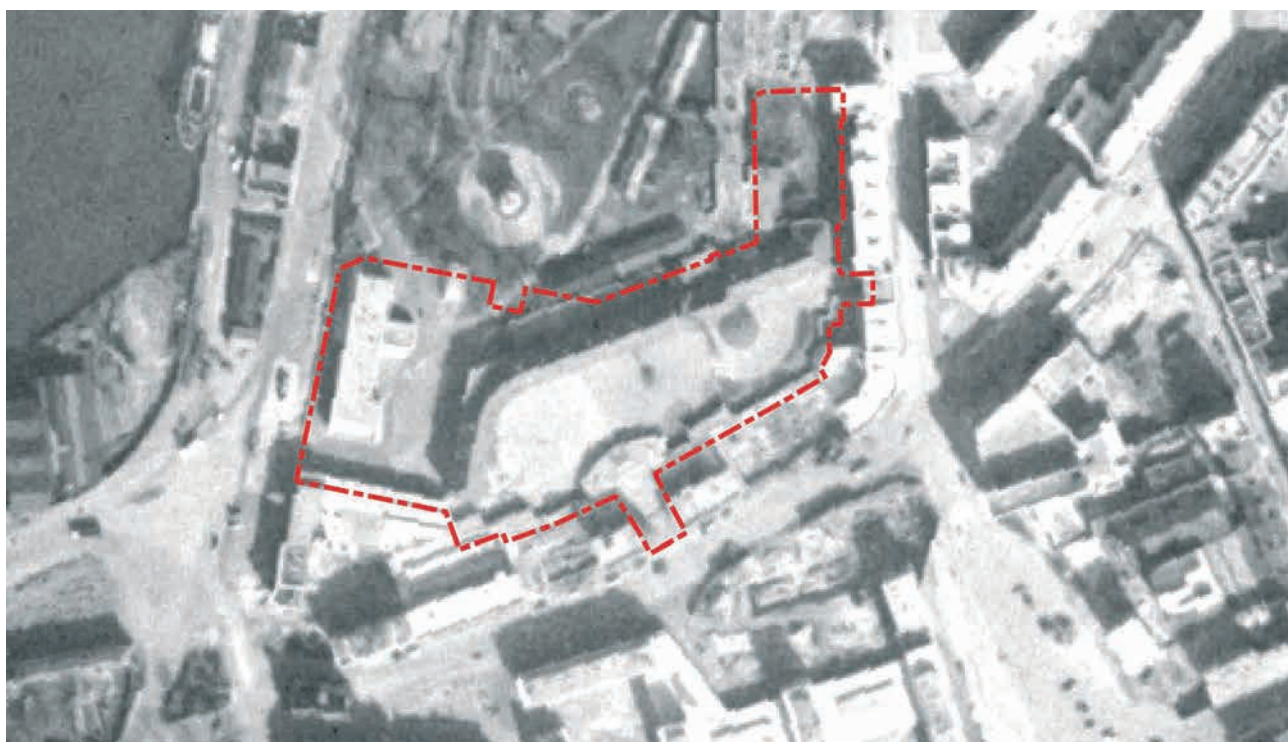
**Fig. 14** : En 1953 (en haut), la reconstruction a débuté ; le nouveau réseau viaire est désormais en place. En 1957 (en bas), les bâtiments sont construits ; au centre de l'emprise, l'école élémentaire du Parc de la Marine, à gauche, le bâtiment des Affaires Maritimes

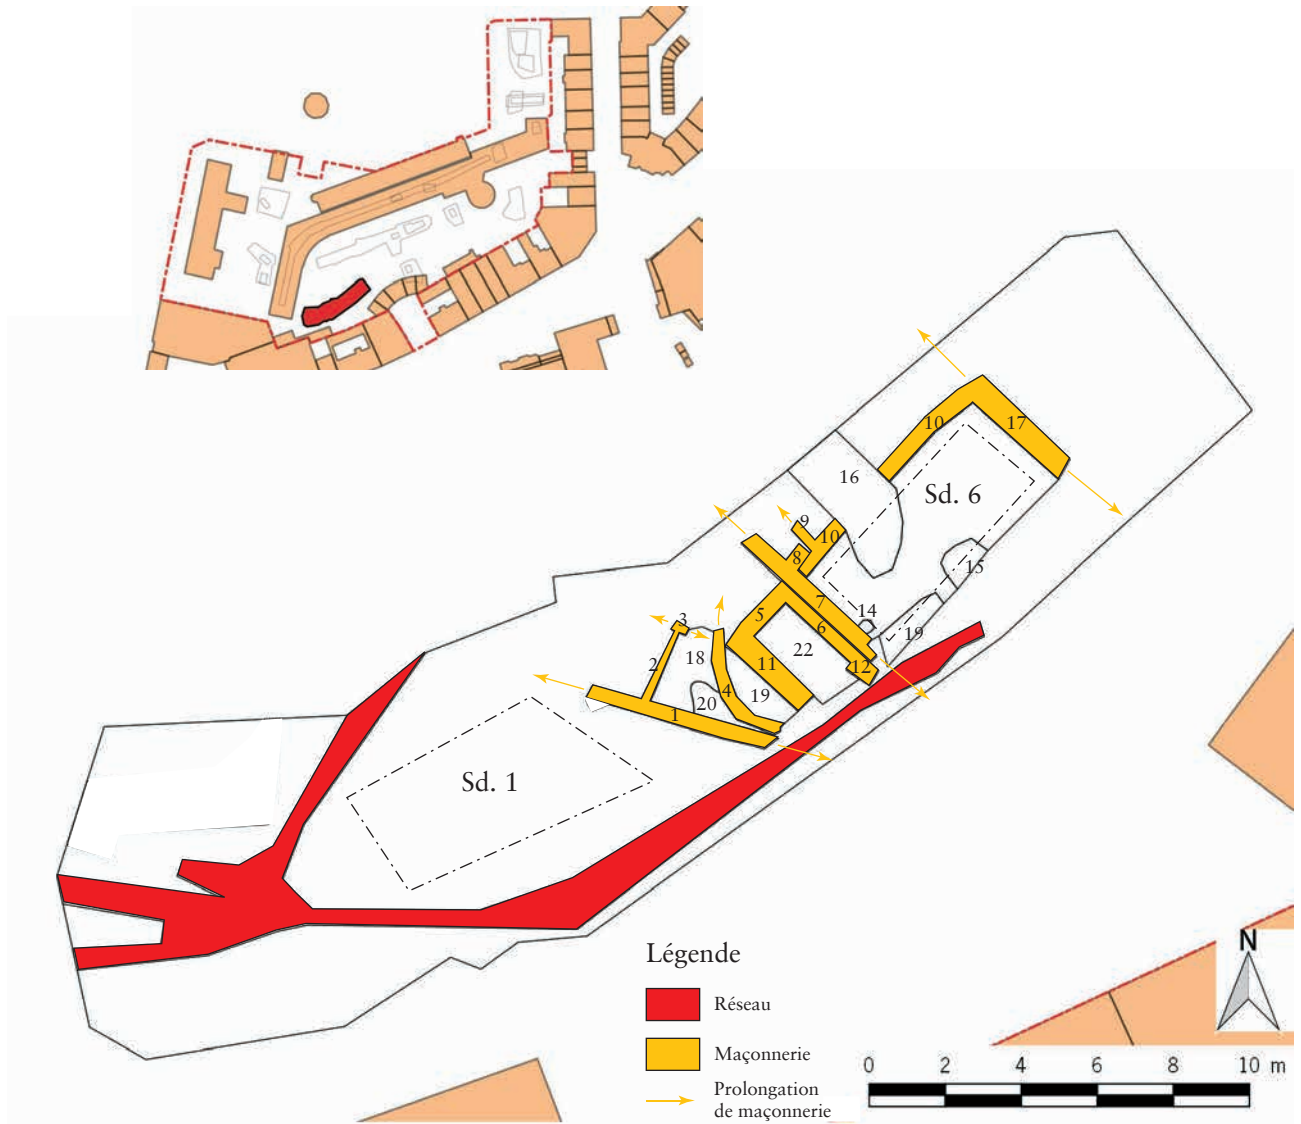
**Fig. 20 :** Localisation et plan de détail de la Tranchée 1 (échelle : 1/200)  
Levé topographique : © Yves Créteur et Marc Canonne - Inrap  
DAO : © Thierry Marcy - Inrap

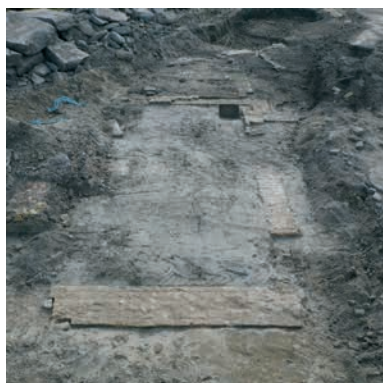
**Fig. 21 :** Vue générale des maçonneries de la Tranchée 1 vue depuis le nord-est  
Cliché © Thierry Marcy - Inrap

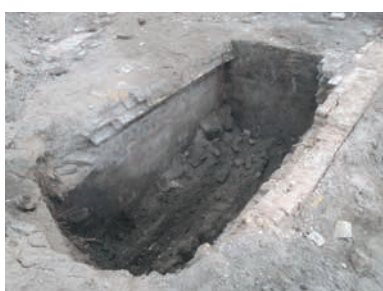
**Fig. 22 :** Vue des latrines après fouille du niveau de comblement  
Cliché © Thierry Marcy - Inrap

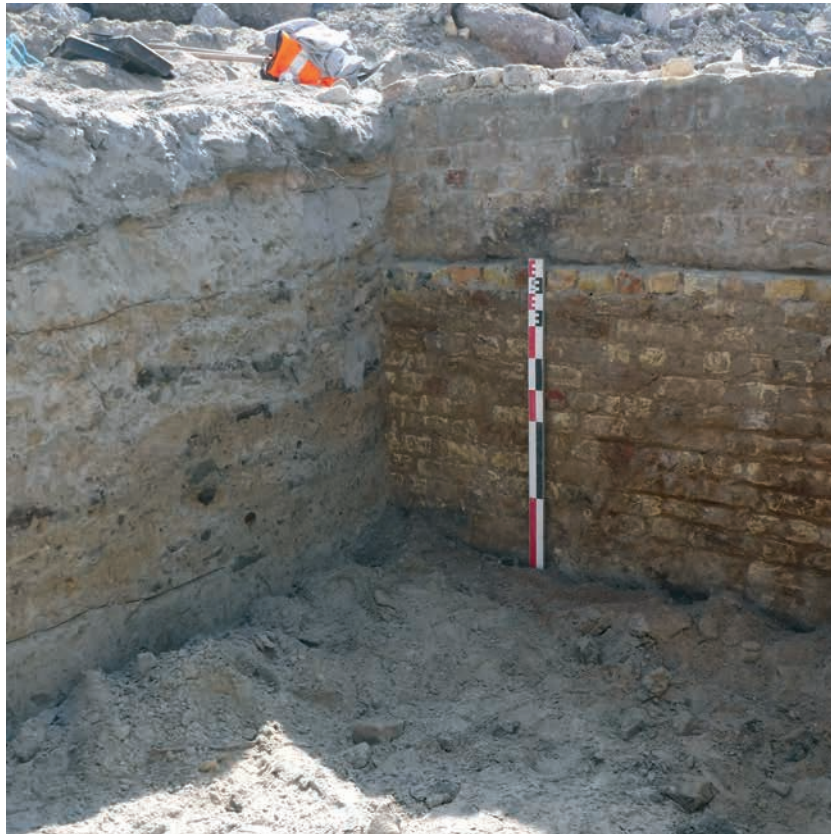
**Fig. 24** : Détail de la stratigraphie supérieure du Sondage 6 en relation avec le mur 7  
Cliché © Thierry Marcy - Inrap

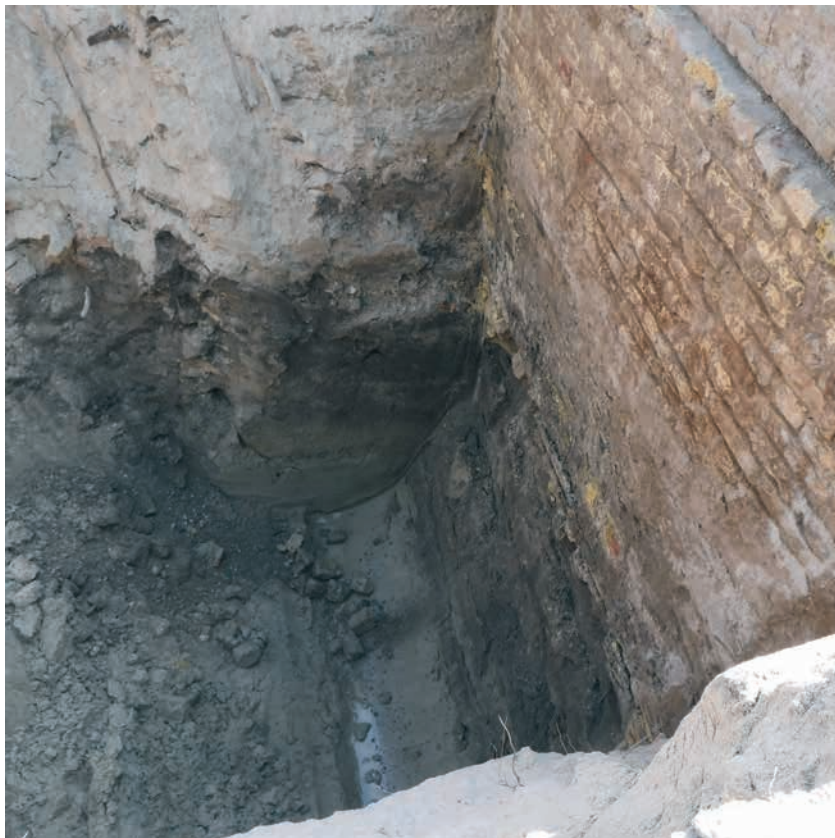
**Fig. 25** : Vue du fond du Sondage 6 en relation avec le mur 7 au moment de l'apparition de l'eau  
Cliché © Thierry Marcy - Inrap

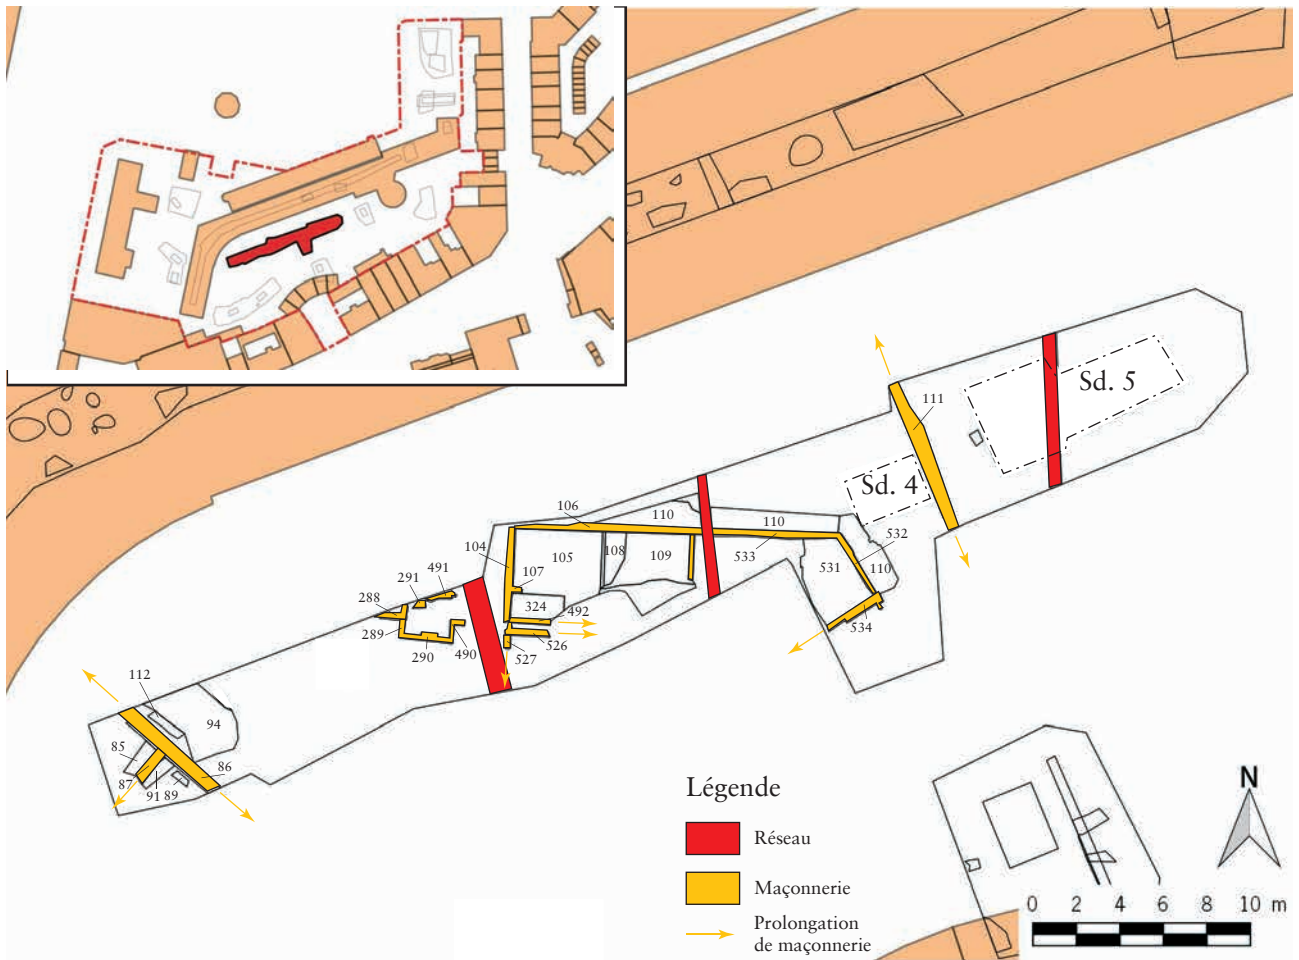
**Fig. 26** : Localisation et plan de détail de la Tranchée 2 (échelle : 1/350)  
 Levé topographique : © Yves Créteur et Marc Canonne - Inrap  
 DAO : © Thierry Marcy - Inrap

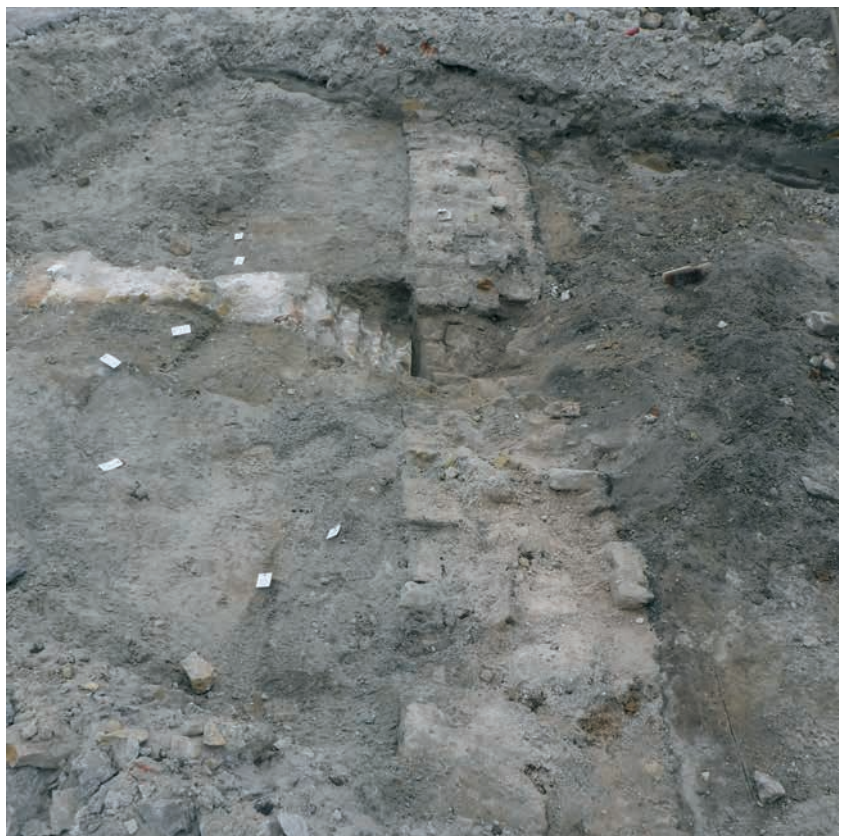
**Fig. 27** : Détail de l'ensemble des maçonneries  
 85 et 86 en Tranchée 2.  
 Cliché : © Thierry Marcy - Inrap

L'entame de la tranchée, au sud-ouest, a rapidement révélé une maçonnerie de briques orientée nord-ouest/sud-est, large d'environ 0,70 m (US 86). L'alignement de ce dernier signalait qu'il s'agissait de la suite du mur 17 mis au jour dans la Tranchée 1, soit le vestige du mur arrière du bâtiment de l'Intendance. La distance qui sépare le mur 17 du mur 7 dans la Tranchée 1 empêchait d'espérer appréhender le mur de façade avant dans le cadre de la Tranchée 2. De facture assez solide, le mur 86 présente toutefois des bouleversements dans sa structure. En effet, il montre une rupture importante qui fait verser les briques vers le centre de la structure tout en restant alignées dans l'axe général du mur. Par ailleurs, un épandage de gravats vers le nord-est (US 112) laisse supposer un effondrement latéral dans ce sens.

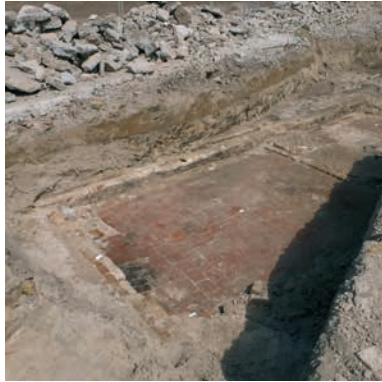
**Fig. 29** : Détail de l'espace carrelé 105 (premier plan) et du pavement de briques 108 (second plan à droite)

est de 4,30 m. La suite du décapage mécanique a rapidement montré, le long de la coupe nord de la tranchée, l'entame d'un autre mur (US 106), perpendiculaire au précédent et de même facture. Un léger nettoyage mécanique à l'angle des deux maçonneries a révélé, une vingtaine de centimètres plus bas (4,10 m NGF), un pavement constitué de petits carreaux en terre cuite rouge (US 105) (Fig. 29). Une attention accrue a été portée au nettoyage de la zone, qui fut réalisé en grande partie manuellement, avec une assistance mécanique pour l'enlèvement des déblais. Complétant l'ensemble, un nouveau mur maçonné (US 492) était mis au jour au sud du sol 105. Perpendiculaire au mur 104, il était parallèle au mur 106 et permettait donc d'établir la largeur du bâtiment à environ 4,70 m, murs compris. Dans cette pièce, on pouvait également constater la présence, vers le centre du mur 104, d'un espace où les carreaux de pavement étaient fortement calcinés. Cet espace devait marquer l'emplacement d'un foyer, peut-être à usage de chauffage pour la pièce. De même, dans l'angle sud-ouest de la pièce, un petit muret en briques de facture très légère délimitait une zone pavée de briques et légèrement plus basse que l'ensemble de la pièce. Cet espace, d'environ 2,50 m de long sur 1,20 m de large, devait avoir une fonction de réserve en annexe de l'activité pratiquée dans la pièce adjacente.

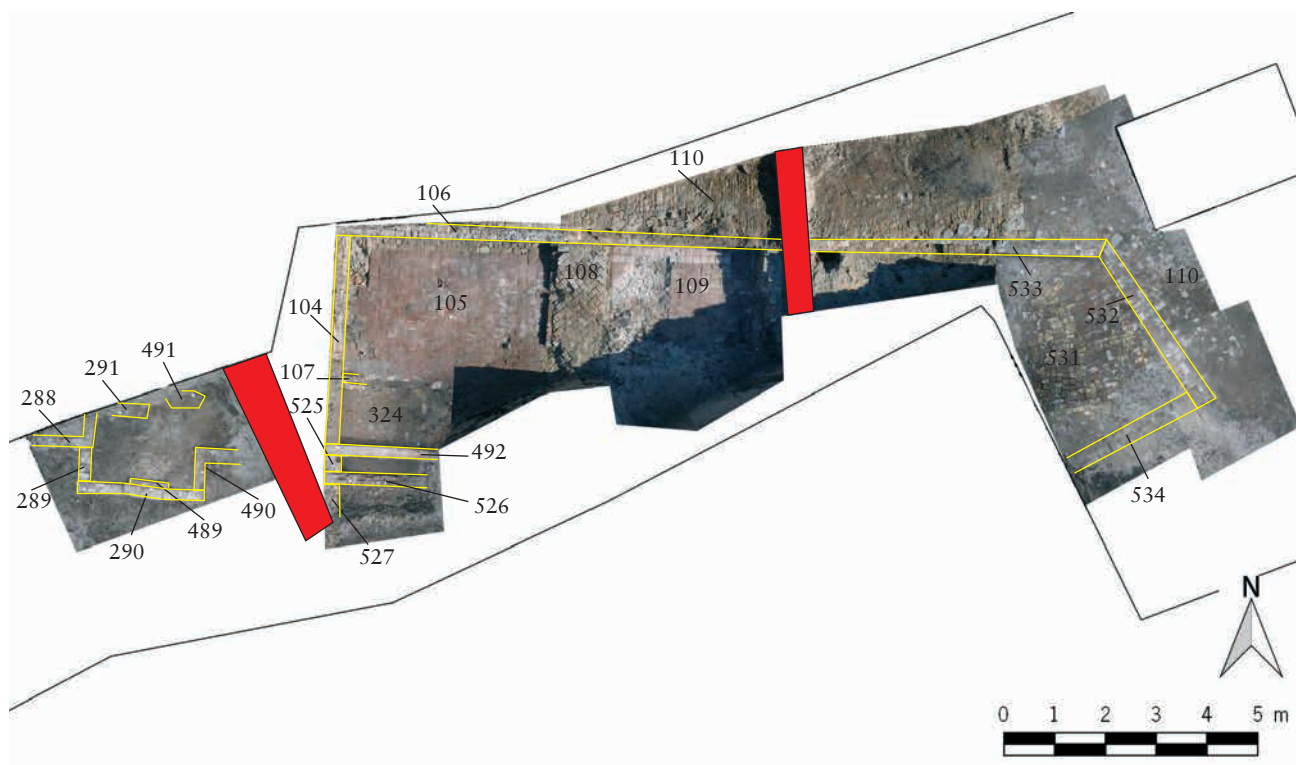
**Fig. 28** : Détail de l'ensemble des maçonneries découvertes au centre de la Tranchée 2 (échelle : 1/150)

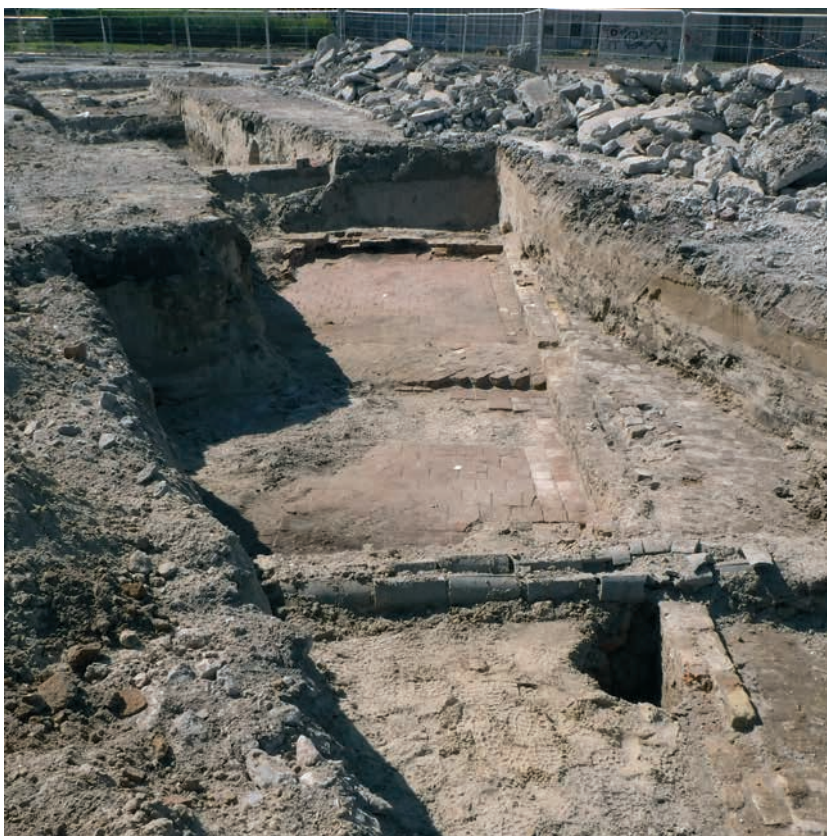
**Fig. 30** : Vue générale du centre de la Tranchée 2 vue depuis le nord-est  
Cliché : © Thierry Marcy - Inrap

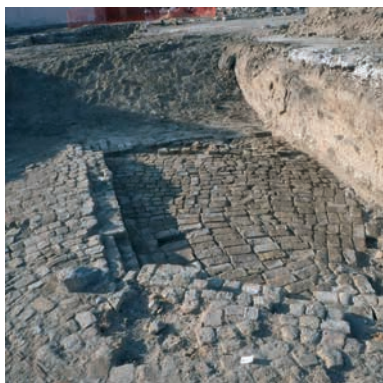
**Fig. 31** : Détail du secteur est du bâtiment de la Tranchée 2. Au premier plan, le trottoir 110 ; en arrière l'espace briqueté 531.  
Cliché : © Thierry Marcy - Inrap

Enfin, suite à la découverte, à l'est, d'un retour non-orthogonal du mur 106 se dirigeant vers le sud-est (US 532), une fenêtre, dépassant les limites précédentes de la Tranchée 2 vers le sud, a été ouverte afin de déterminer, si possible, la largeur du bâtiment découvert à son extrémité est. Après avoir ouvert cette fenêtre sur une distance d'environ 4 m, un nouveau mur (US 534), perpendiculaire au mur 532, a été mis au jour. Ce dernier semble donc fermer le bâtiment découvert au sud, comme précédemment le mur 492. Les deux murs formant les façades nord et sud ne sont toutefois pas parallèles à l'extrémité est du bâtiment. L'espace compris entre les trois murs (106, 532 et 534) mis au jour à cet endroit, a été nettoyé comme précédemment les espaces 105, 108 et 109. Ce nettoyage a révélé un espace pavé de briques jaunes posées à plat sans agencement particulier (US 531) (**Fig. 31**).

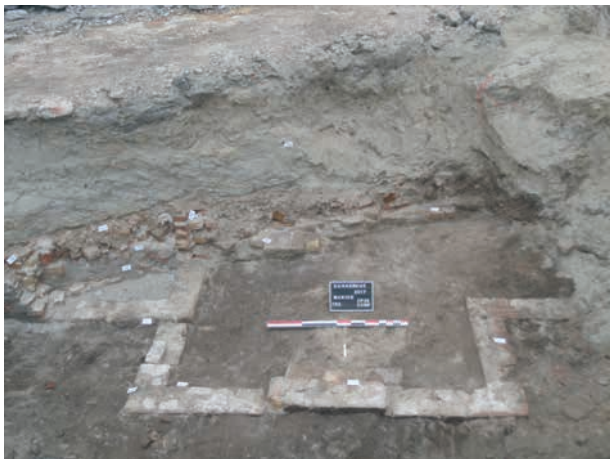
**Fig. 32** : Détail des maçonneries découvertes à l'ouest du grand ensemble de la Tranchée 2

Pour compléter la vision des vestiges construits de ce secteur du diagnostic, il faut signaler qu'à l'ouest de l'ensemble décrit précédemment, un petit ensemble de briques maçonnées a également été mis au jour. Il est constitué de petites portions de murs dont l'agencement global ne peut être explicité en l'état actuel des connaissances. Il s'agit des murs 288, 290, 291, 299, 490 et 491 (Fig. 32). Près des murs de l'ensemble principal, à l'extérieur de son angle sud-ouest, il faut signaler la présence des murs 525, 526 et 527, observés dans un sondage restreint de 3 m<sup>2</sup> (Fig. 33). Peu de choses peuvent être dites au sujet de ces ensembles construits si ce n'est que l'orientation globale du bâtiment principal est respectée. Leur niveau d'apparition se situe à un niveau légèrement inférieur à celui du bâtiment principal (4,40 m NGF pour le sommet du mur 106 ; 4,20 m NGF pour le sommet du mur 288 ; 3,80 m NGF pour le sommet du mur 526). L'ensemble de ces données associé à une analyse fine de la structure qui lie l'ensemble permet d'établir une antériorité de l'ensemble 525-526-527 par rapport au bâtiment principal (murs 492-104-106). Le reste des maçonneries à l'ouest du corps de logis principal pourrait être associé à cet état antérieur.

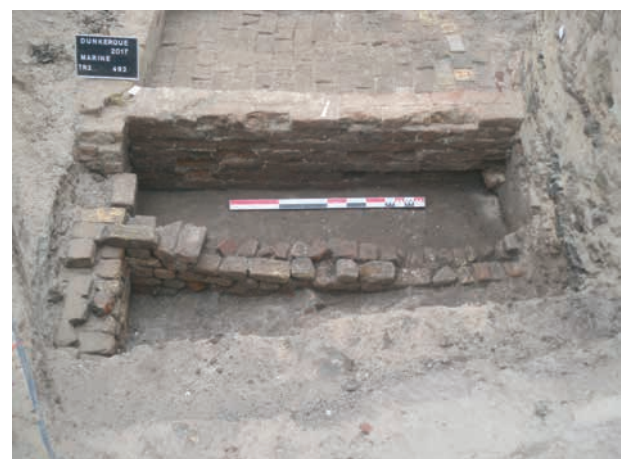
**Fig. 33** : Détail des maçonneries découvertes au sud-ouest du grand ensemble de la Tranchée 2

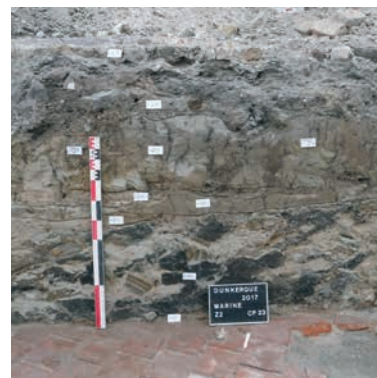
**Fig. 35 :** relevé et photographie de la coupe 23 en Tranchée 2 (échelle : 1/50)

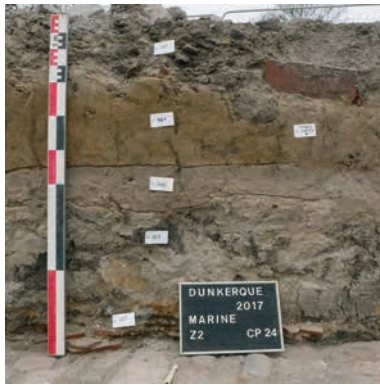
**Fig. 36 :** relevé et photographie de la coupe 24 en Tranchée 2 (échelle : 1/50)  
 Minutes de terrain et cliché : © Hervé Trawka - Inrap ; DAO : © Dominique Favier - Inrap ; Mise en page : © Thierry Marcy - Inrap

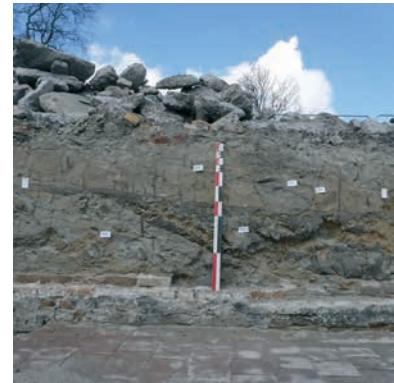
**Fig. 37 :** relevé et photographie de la coupe 25 en Tranchée 2 (échelle : 1/50)  
 Minutes de terrain et cliché : © Hervé Trawka - Inrap ; DAO : © Dominique Favier - Inrap ; Mise en page : © Thierry Marcy - Inrap

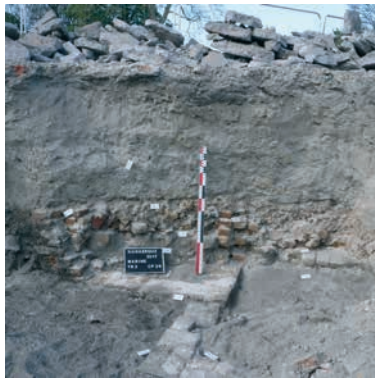
**Fig. 38 :** relevé et photographie de la coupe 26 en Tranchée 2 (échelle : 1/50)  
 Minutes de terrain et cliché : © Hervé Trawka - Inrap ; DAO : © Dominique Favier - Inrap ; Mise en page : © Thierry Marcy - Inrap

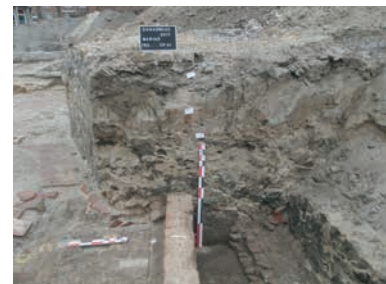
**Fig. 39 :** relevé et photographie de la coupe 51 en Tranchée 2 (échelle : 1/50)  
 Minutes de terrain : © David Gaillard - Inrap ; DAO : © Dominique Favier - Inrap ; Mise en page et cliché : © Thierry Marcy - Inrap

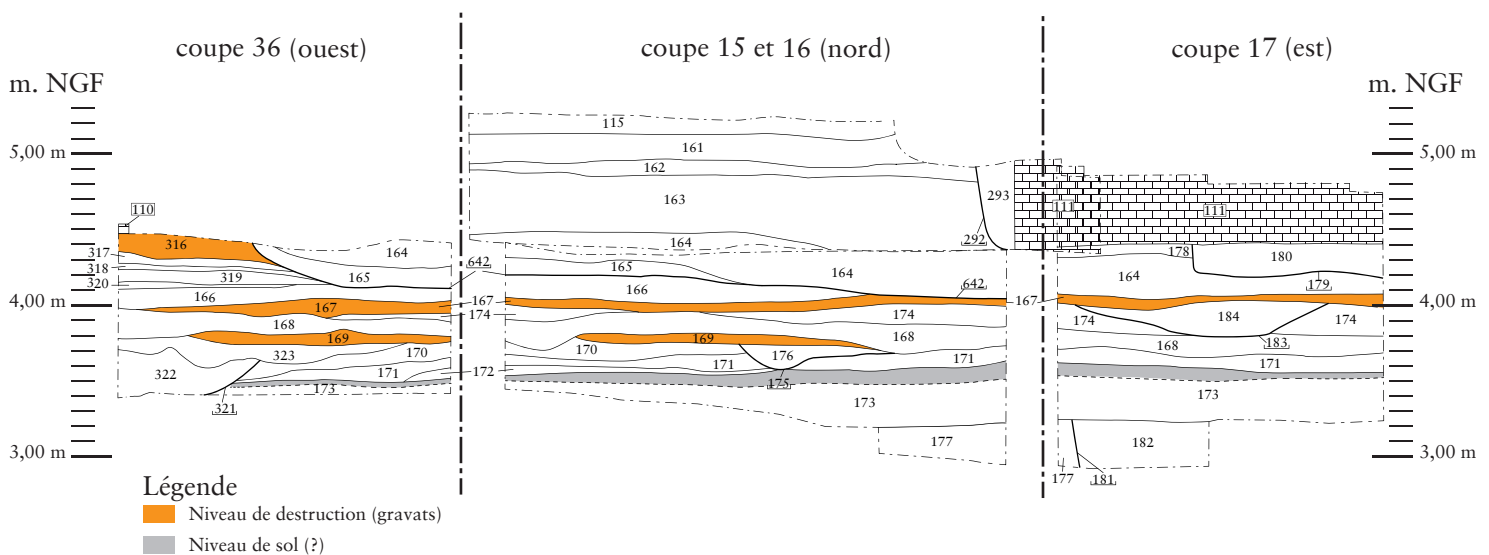
**Fig. 41 :** Assemblage des coupes stratigraphiques du sondage 4 (échelle : 1/50)  
 Minute de terrain : © Anne-Lise Le Bayon, Hervé Trawka - Inrap ; DAO : © Dominique Favier - Inrap ; Mise en page : © Thierry Marcy - Inrap

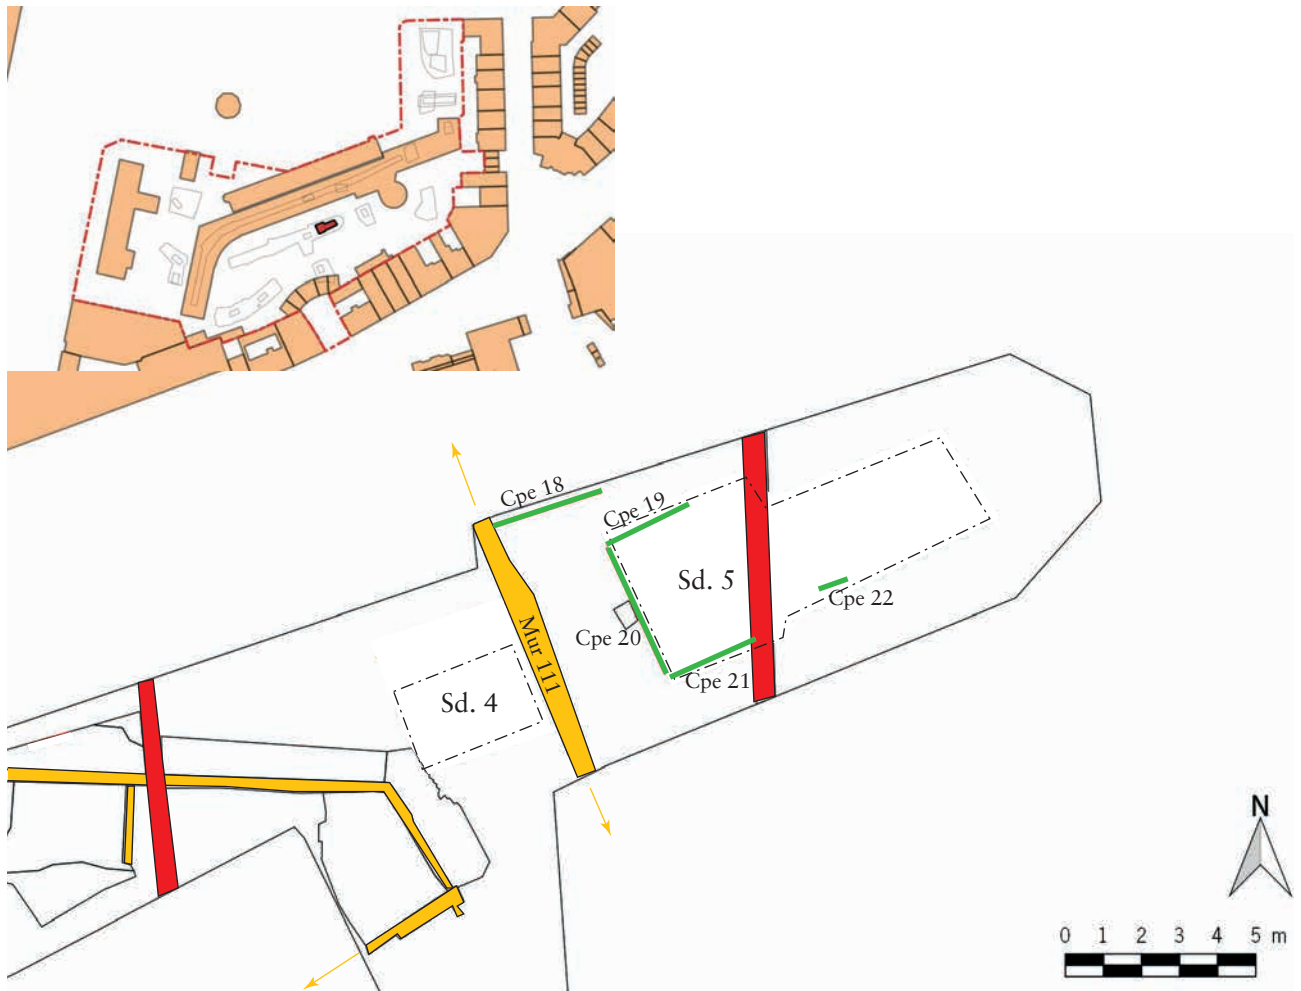
**Fig. 42 :** Localisation du Sondage 5 et schéma d'implantation des coupes stratigraphiques (échelle : 1/200)  
 Levé topographique : © Yves Créteur et Marc Canonne - Inrap  
 DAO : © Thierry Marcy - Inrap

Le sondage 5 se situe, tout comme le précédent, dans l'espace décapé de la Tranchée 2, mais, cette fois, à l'est du mur 111 (Fig. 42). La Tranchée 2 a été poursuivie sur une quinzaine de mètres à l'est du mur de clôture des jardins de l'Intendant et le premier mètre d'épaisseur fouillée n'a montré aucun élément structurant, l'ensemble laissant plutôt penser à des niveaux de terre de jardin. Toutefois, une réelle rupture a été notée entre les espaces bâtis antérieurs à l'Arsenal à l'ouest et des espaces plus vides à l'est.

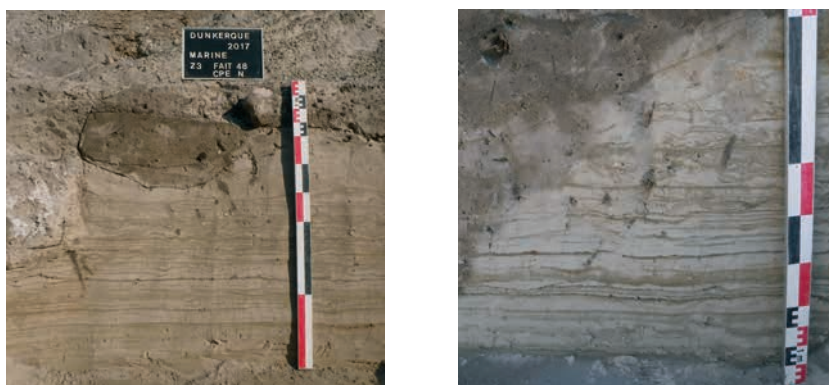
**Fig. 43 :** Vue générale (à gauche) et de détail (à droite) des litages naturels (turbidites) observés sur l'ensemble du site  
Clichés : © Thierry Marcy - Inrap

pendant les phases de calme (étal de marée haute ou basse)<sup>29</sup>. L'observation de ce phénomène géologique assure donc que ce niveau de sable homogène est un milieu naturel soumis aux aléas des marées et que l'homme aura progressivement gagné sur des zones humides qui ont été, au moins jusqu'au milieu du Moyen Âge, soumis aux influences marines.

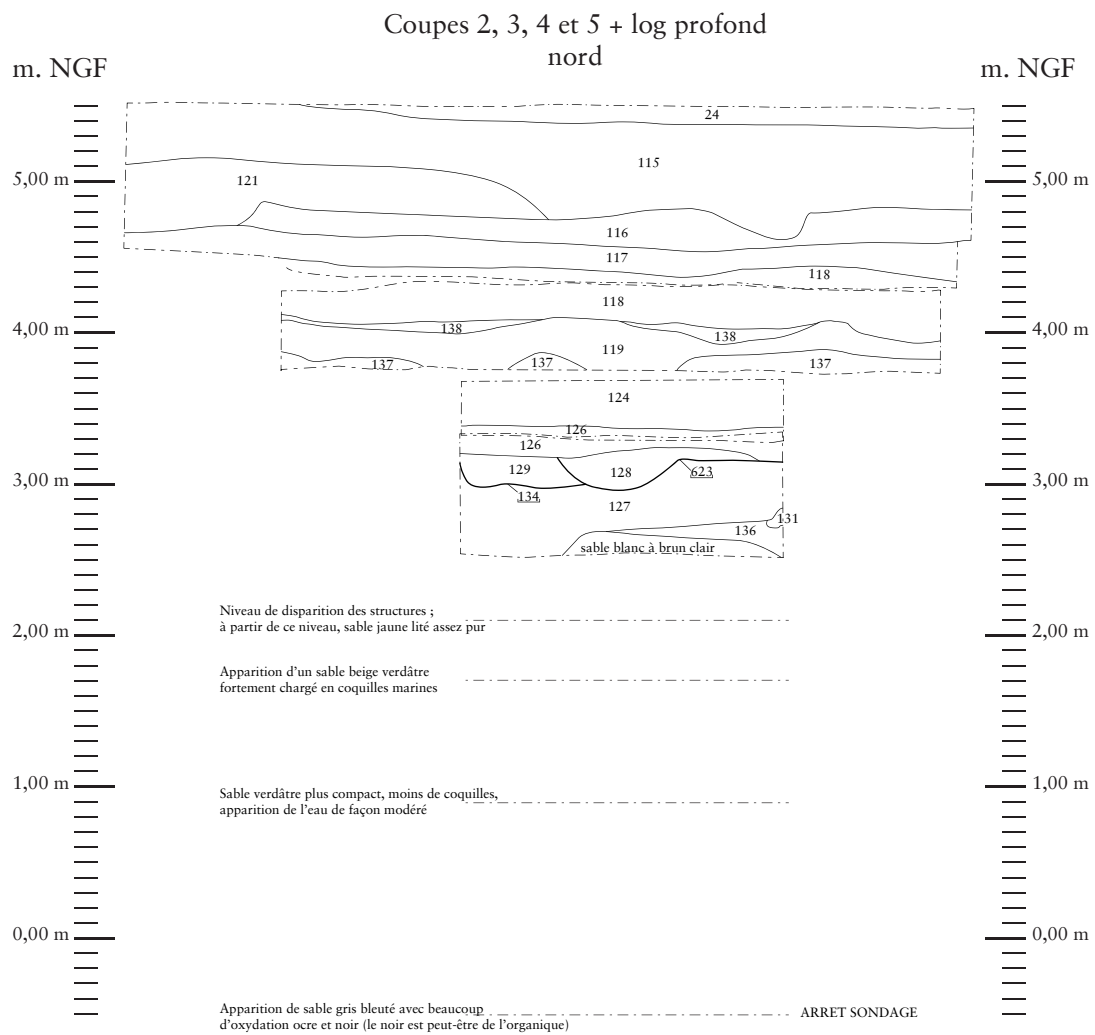
**Fig. 46 :** Assemblage des coupes stratigraphiques de la face nord du sondage 2 (échelle : 1/50) ; les cotes relevées au cours du sondage profond y sont reportées Minute de terrain : © Anne-Lise Le Bayon, Hervé Trawka - Inrap ; DAO : © Dominique Favier - Inrap ; Mise en page : © Thierry Marcy - Inrap

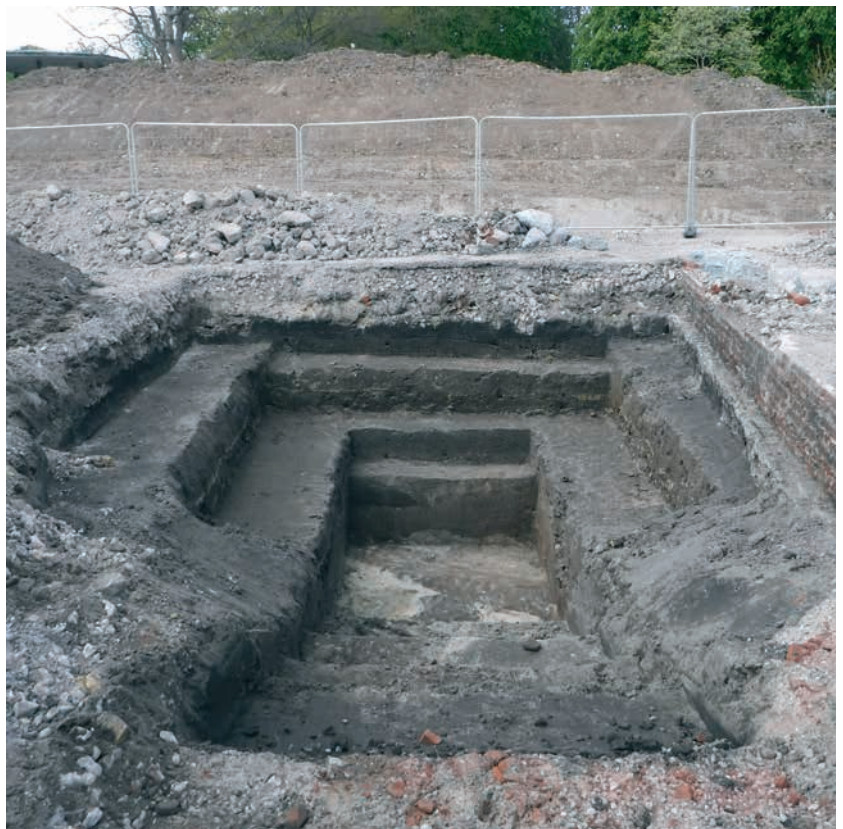
**Fig. 47 :** Vue générale du sondage 2 depuis le sud  
Cliché : © Thierry Marcy - Inrap

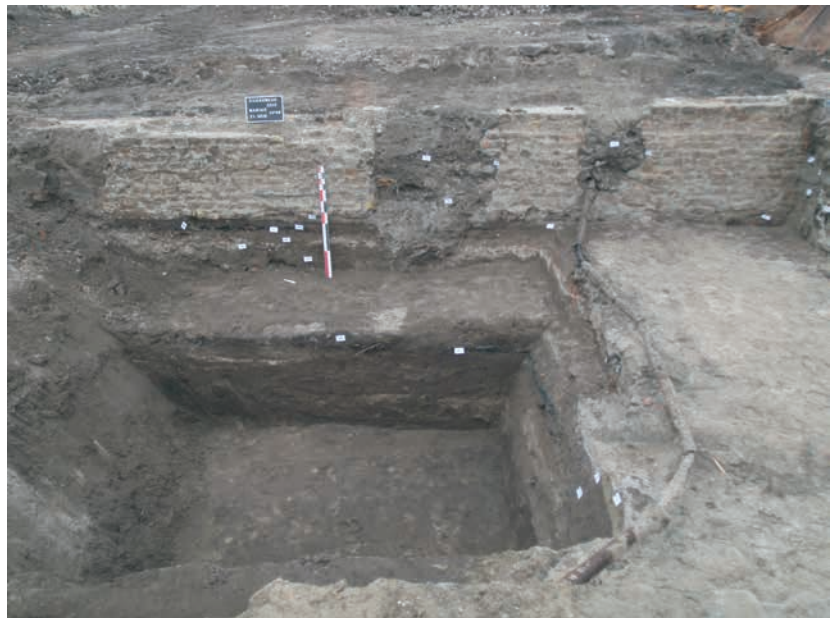
**Fig. 52** : Vue générale de la face est du sondage 18  
Cliché : © Thierry Marcy - Inrap

Tout d'abord, sur la coupe est, le mur 111, clôture des jardins de l'Intendant, a de nouveau pu être observé. L'appareillage est similaire à celui déjà constaté dans la Tranchée 2 et la profondeur d'enfouissement est identique (Fig. 52). La technique de pose au sein d'une tranchée préalable (coupe sud, US 481) a de nouveau été constatée (Fig. 53).

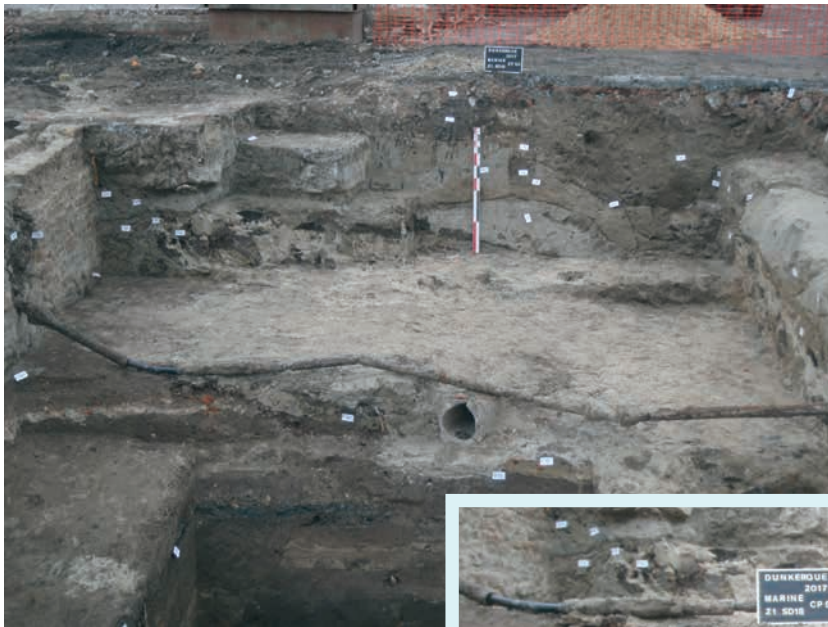
**Fig. 54 :** Vue de la coupe 50 sur la face sud du sondage 18  
 Cliché : © Thierry Marcy - Inrap

en profondeur. Par contre, un autre réseau, constitué d'un tuyau en ciment de grosse section (diam. : 20 cm), et traversant le sondage en diagonale selon une orientation globalement nord-sud (visible en Fig. 53, 54 et 55), a été percé accidentellement ; l'intérieur de cette canalisation ne montrait aucun résidu. Il a donc été décidé de l'enlever dans le cadre du creusement du second palier. La stratigraphie a alors montré que cette canalisation avait été posée dans une large tranchée (creusement 454) au profil globalement en « V », large à son ouverture d'environ 2 m et profonde d'1,70 m (Fig. 53).

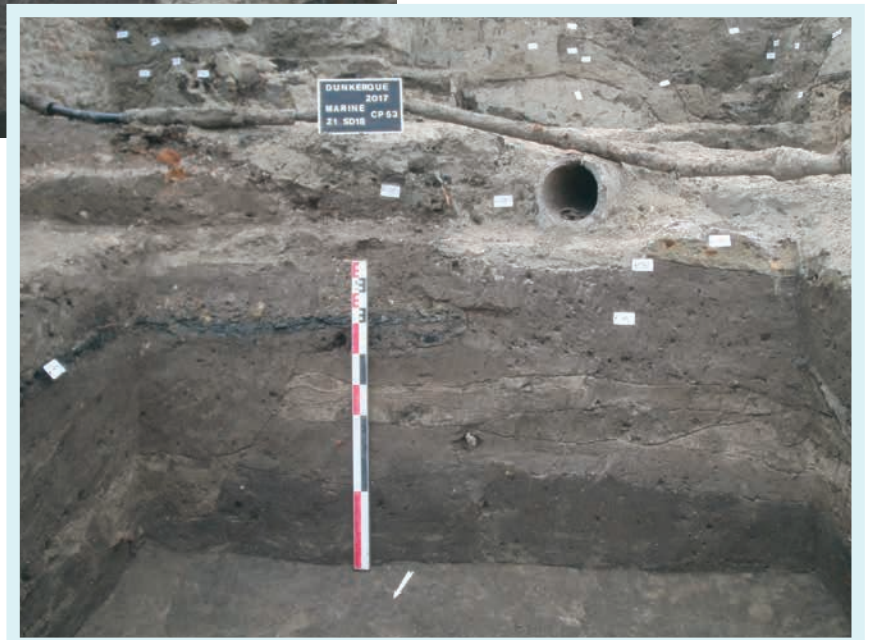
**Fig. 55 :** Vue de la coupe 53 sur la face sud du sondage 18  
 Cliché : © Thierry Marcy - Inrap

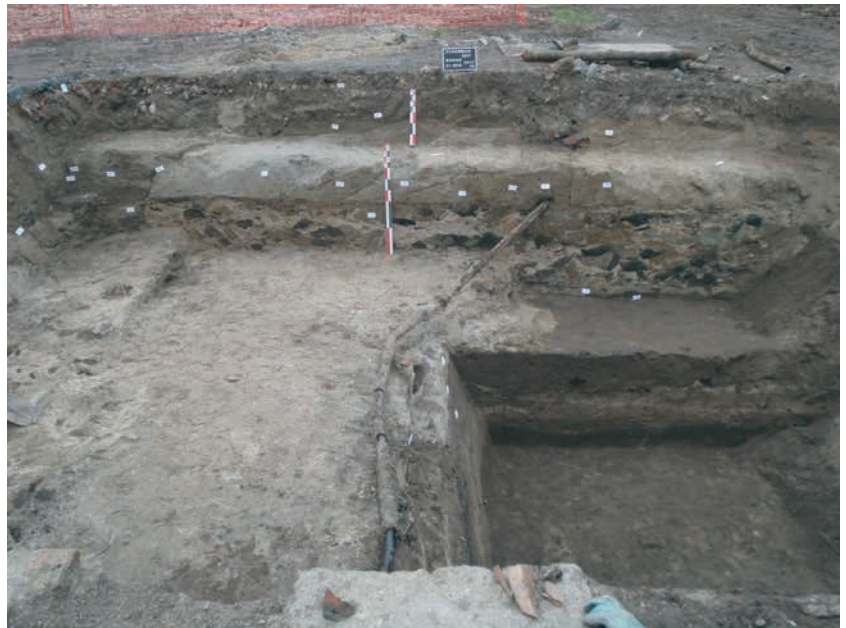
**Fig. 57** : Vue générale de la face ouest du sondage 1  
Cliché : © Thierry Marcy - Inrap

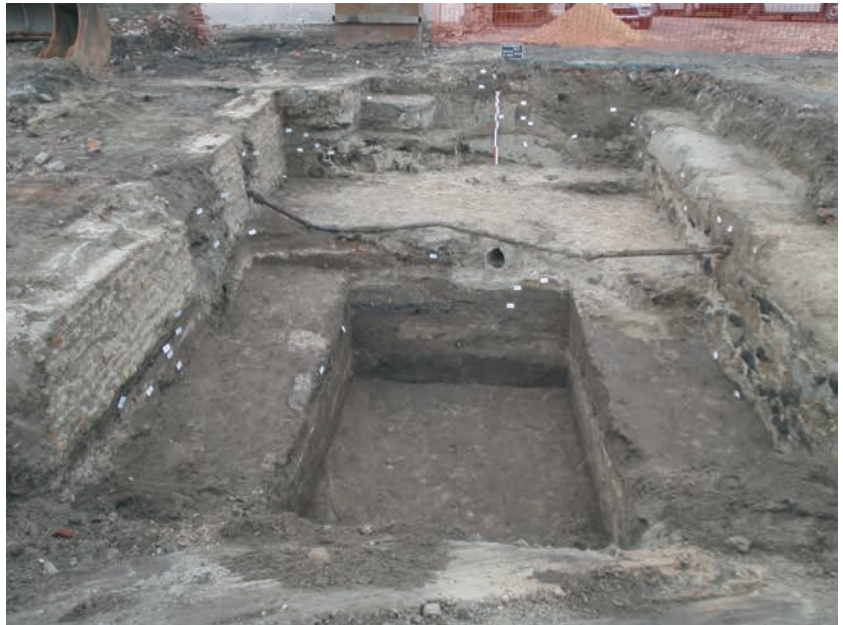
**Fig. 58** : Vue générale du sondage 18 depuis le nord  
Cliché : © Thierry Marcy - Inrap

Pour des raisons de gestion des déblais, il a été décidé de pratiquer le sondage uniquement en suivant la face ouest du mur de clôture du jardin de l'Intendant, lequel a été suivi sur une distance d'environ 10 m (Fig. 58). En effet, la logique d'occupation observée dans le cadre de la Tranchée 2 semblait signaler que l'occupation antérieure à la mise en place de l'Intendance de Marine se développait plutôt dans cette direction.

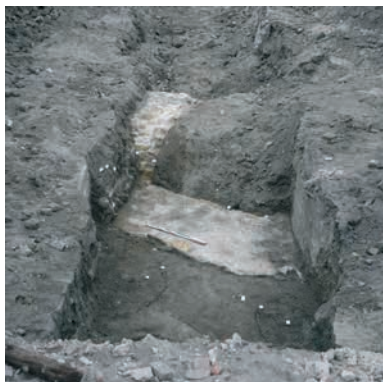
**Fig. 59 :** Vue des maçonneries 78 et 79, possibles fragments du mur de berge nord du canal des Moères (fin XVII<sup>e</sup>-début XVIII<sup>e</sup>)  
Cliché : © Thierry Marcy - Inrap

Dans ce contexte de remblais hétéroclites, un ensemble maçonné épais a toutefois été relevé à l'extrémité sud de la tranchée (Fig. 59). En effet, une forte maçonnerie en briques (US 78) est apparue à la cote approximative d'1,95 m NGF. Large d'1,60 m, elle est orientée globalement nord-ouest/sud-est et a été observée sur une longueur de 2,80 m. Vers le nord, un gros massif de maçonnerie (US 79), également en briques et mesurant 2,80 m sur plus d'1,80 m, semble épauler le mur 78. L'ensemble des contraintes techniques de ce secteur (profondeur, exigüité...) a empêché de pousser plus avant les investigations autour de cette maçonnerie. Toutefois, un positionnement de cette découverte sur les plans anciens par des moyens informatiques permet de constater une superposition de cette maçonnerie avec le mur de berge nord du canal des Moères à l'extrême fin du XVII<sup>e</sup> siècle. Cette épaisse maçonnerie pourrait donc être un fragment du dernier état de ce canal qui sera comblé dans la première moitié du XVIII<sup>e</sup> siècle.
