**Hauts-de-France, Nord, Dunkerque, Rue des Fusiliers  
Marins -Boulevard Alexandre III. Le “ Projet Parc  
Marine ” : un faubourg sud de Dunkerque aux périodes  
médiévale et moderne : Rapport de Diagnostic.**

Hauts-de-France, Nord, Dunkerque,  
Rue des Fusiliers Marins - Boulevard Alexandre III

# le « **Projet Parc Marine** » : un faubourg sud de Dunkerque aux périodes médiévale et moderne

Septembre 2017

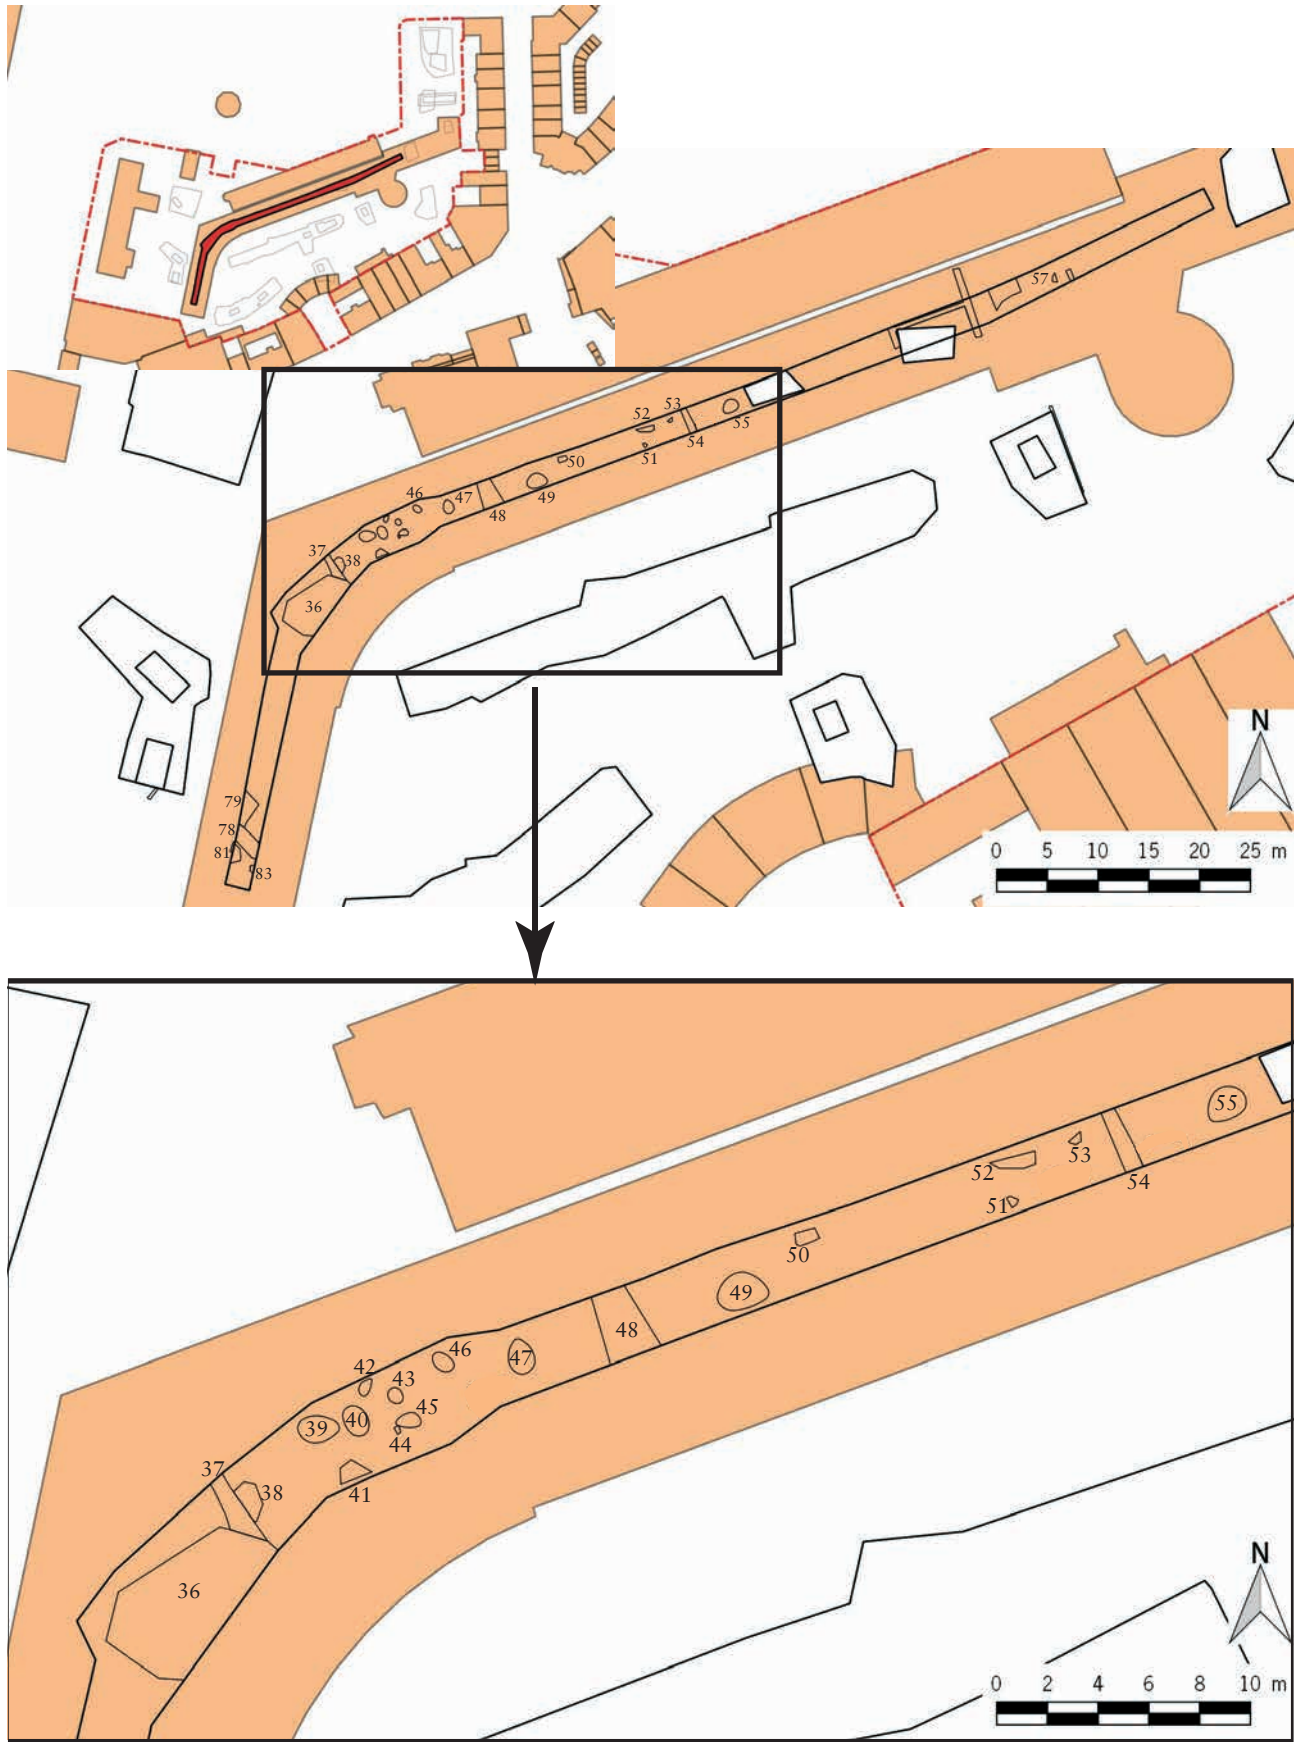
**Fig. 60** : Localisation de la Tranchée 3, plan masse des structures découvertes (échelle : 1/750) et zoom sur la zone de concentration des structures en creux (échelle : 1/300)  
 Levé topographique : © Yves Créteur et Marc Canonne - Inrap  
 DAO : © Thierry Marcy - Inrap

Les résultats obtenus à l'issue de l'ouverture de cette tranchée corroborent ce qui avait été pressenti lors de l'observation des sondages précédents, lorsque le niveau de sable jaune était fréquemment entamé par l'ouverture de structures en creux globalement datées, lorsque cela était possible, du XIV<sup>e</sup> siècle. En effet, le creusement mécanique a permis d'observer une vingtaine de structures en creux concentrées principalement dans la moitié ouest de ce second tronçon de la Tranchée 3 (Fig. 60). Elles ont pour la plupart l'aspect de fosses rondes ou ovales et leur comblement est constitué de sable beige plus ou moins foncé. La présence potentielle de sections fossoyées linéaires n'est cependant pas à exclure. Cinq de ces structures ont été fouillées et elles présentent toutes des profils irréguliers mais globalement en cuvette (Fig. 61 à 64). Aucune des profondeurs de creusement n'excède 0,40 m, mais il n'est pas exclu que cette profondeur observée soit asservie au nivellement provoqué par la construction contemporaine supérieure. Lors de l'ouverture de la tranchée, ou au cours de la fouille des quelques structures testées, du mobilier céramique, récolté en surface ou dans les comblements, date cet ensemble majoritairement du XIV<sup>e</sup> siècle, une occupation légèrement antérieure (seconde moitié du XIII<sup>e</sup> siècle) n'étant pas à exclure. De même, des ouvertures ultérieures sont également possibles, notées par du mobilier pouvant appartenir à des horizons chronologiques du XV<sup>e</sup> siècle, voire du siècle suivant.

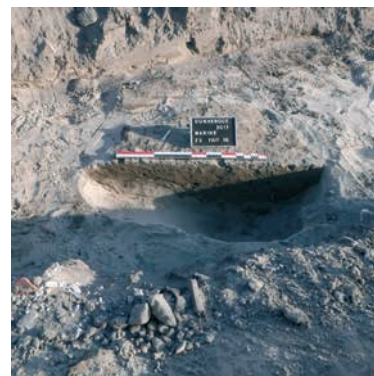
**Fig. 61** : Plan, coupe et photographie de la structure 55, dans la Tranchée 3 (échelle : 1/50) minute de terrain : © Sébastien Van Acker - Inrap ; DAO : © Dominique Favier - Inrap

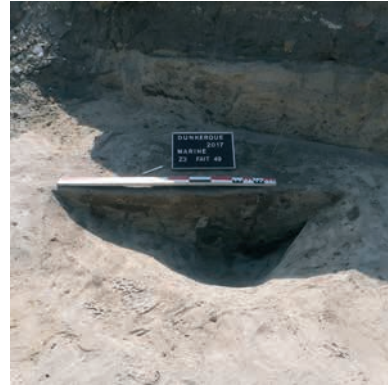
**Fig. 63** : Plan, coupe et photographie de la structure 49, dans la Tranchée 3 (échelle : 1/50)  
 minute de terrain et cliché : © Sébastien Van Acker - Inrap ; DAO : © Dominique Favier - Inrap

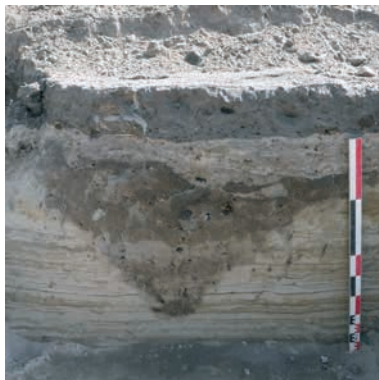
**Fig. 64** : Plan, coupe et photographie de la structure 48, dans la Tranchée 3 (échelle 1/50)  
 minute de terrain et cliché : © Thierry Marcy - Inrap ; DAO : © Dominique Favier - Inrap

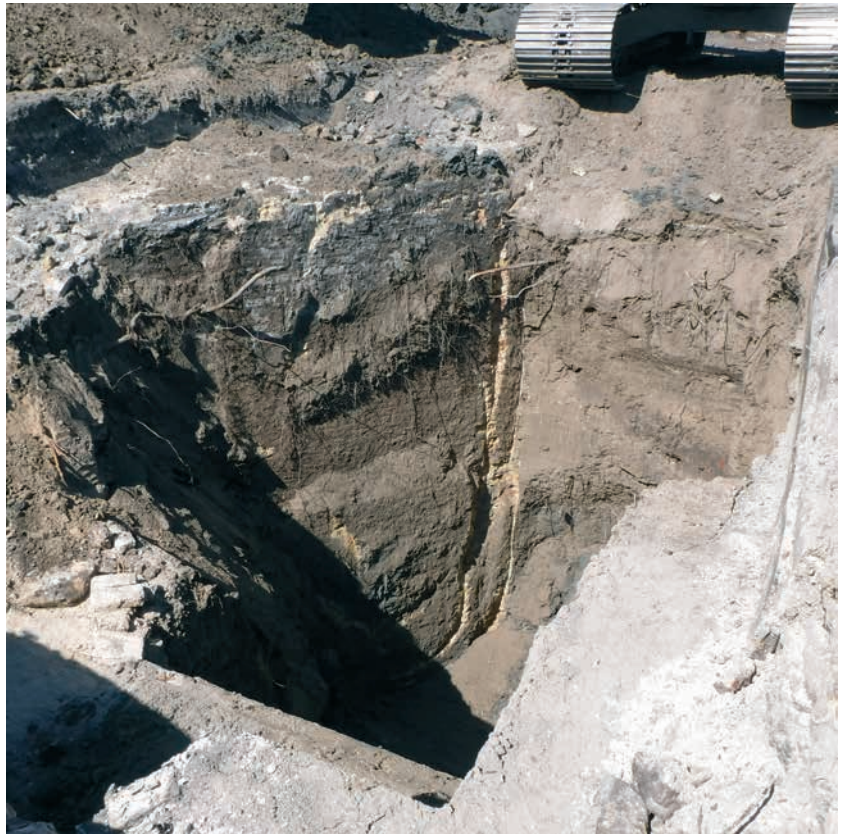
**Fig. 69** : Vue du mur 151 dans le cadre du sondage profond pratiqué dans le Sondage 3  
Cliché : © Thierry Marcy - Inrap

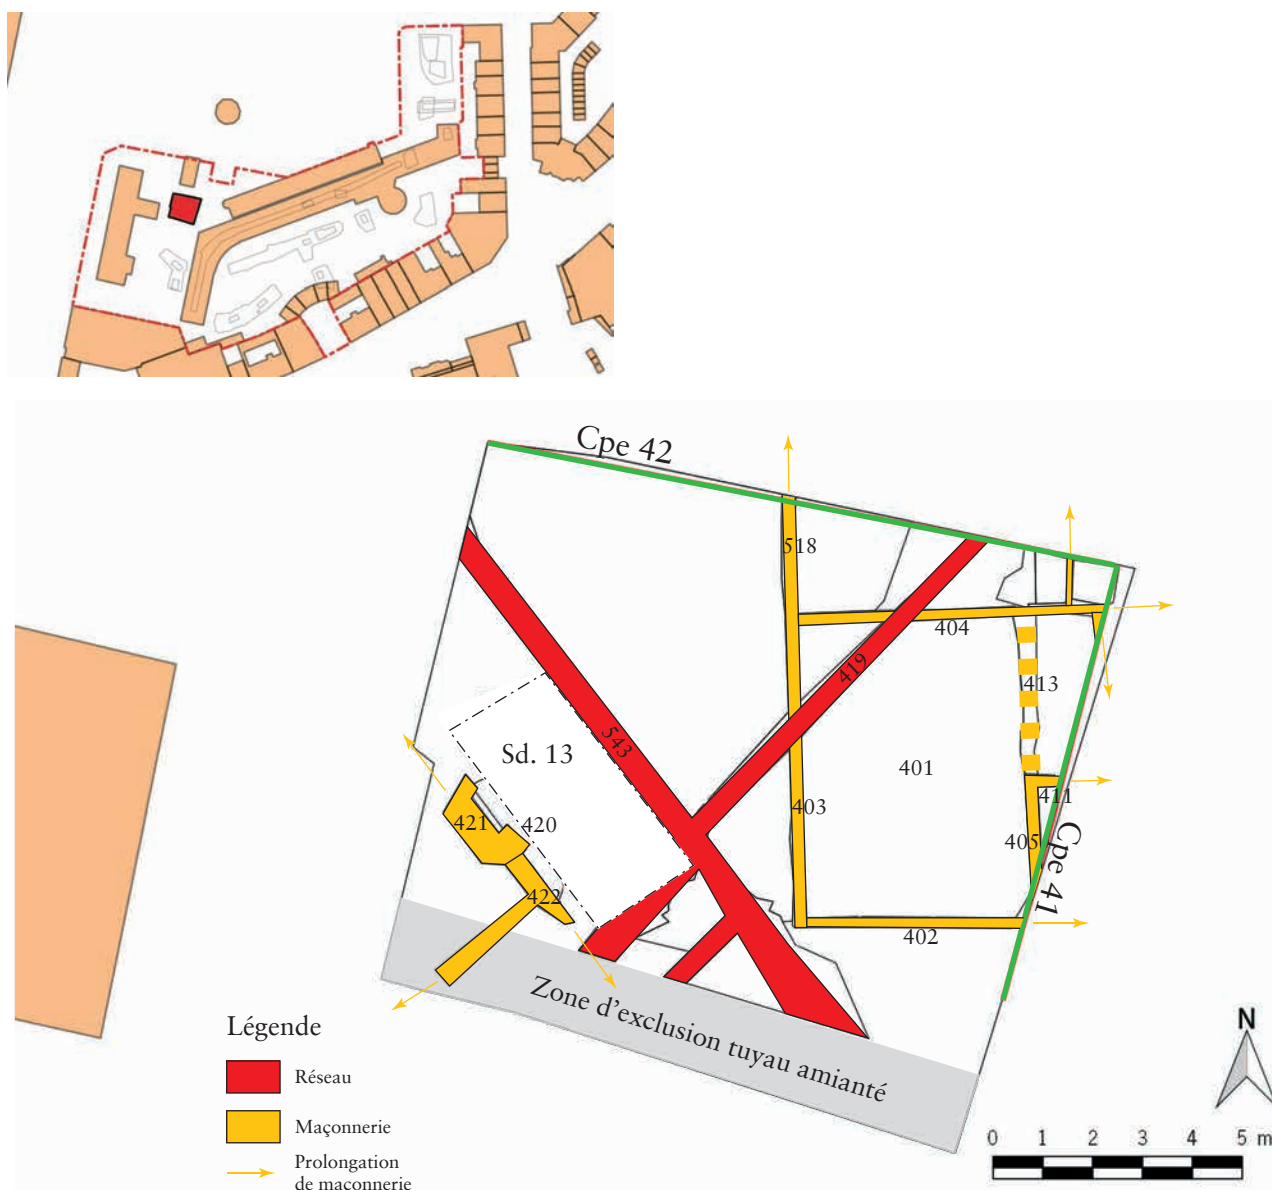
**Fig. 70** : Localisation et plan des structures maçonnées du Sondage 12. Implantation des coupes (échelle : 1/150)  
 Levé topographique : © Yves Créteur et Marc Canonne - Inrap  
 DAO : © Thierry Marcy - Inrap

Comme le sondage 3, cette ouverture a été pratiquée dans les jardins situés à l'est de l'ancien bâtiment des Affaires Maritimes, au nord de ces derniers. Ce sondage est donc, avec le sondage 3, le plus occidental qu'il ait été possible de pratiquer dans l'espace prescrit (**Fig. 70**).

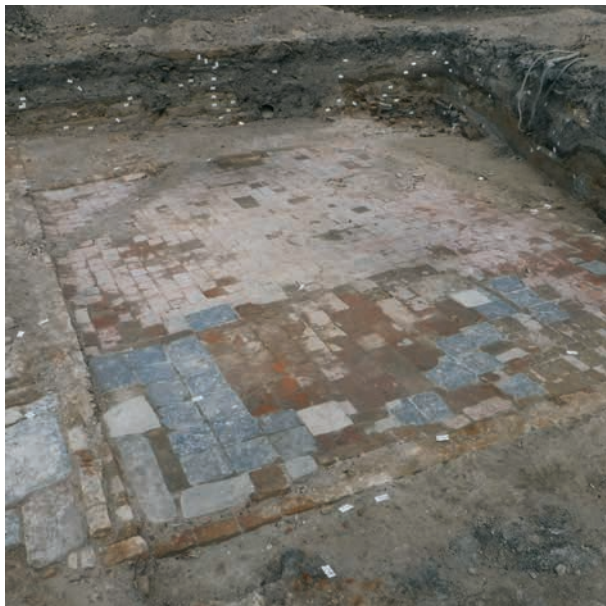
**Fig. 72** : Sd. 12 - Vue de l'espace carrelé  
 Cliché : © Thierry Marcy - Inrap

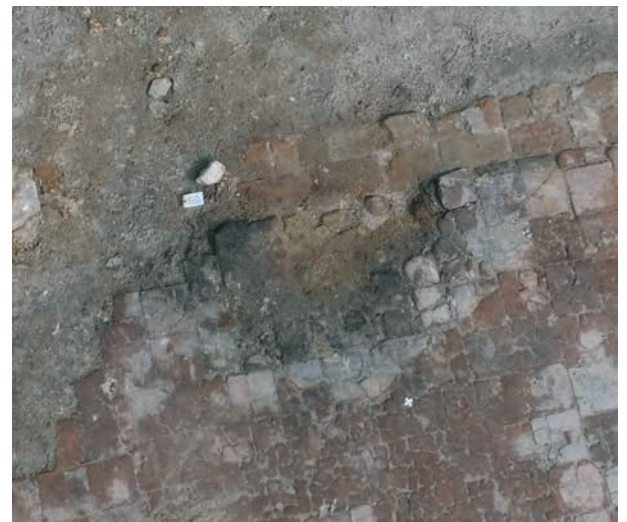
**Fig. 73** : Sd. 12 - Zone de carrelage brûlée le long du mur 104  
 Cliché : © Thierry Marcy - Inrap

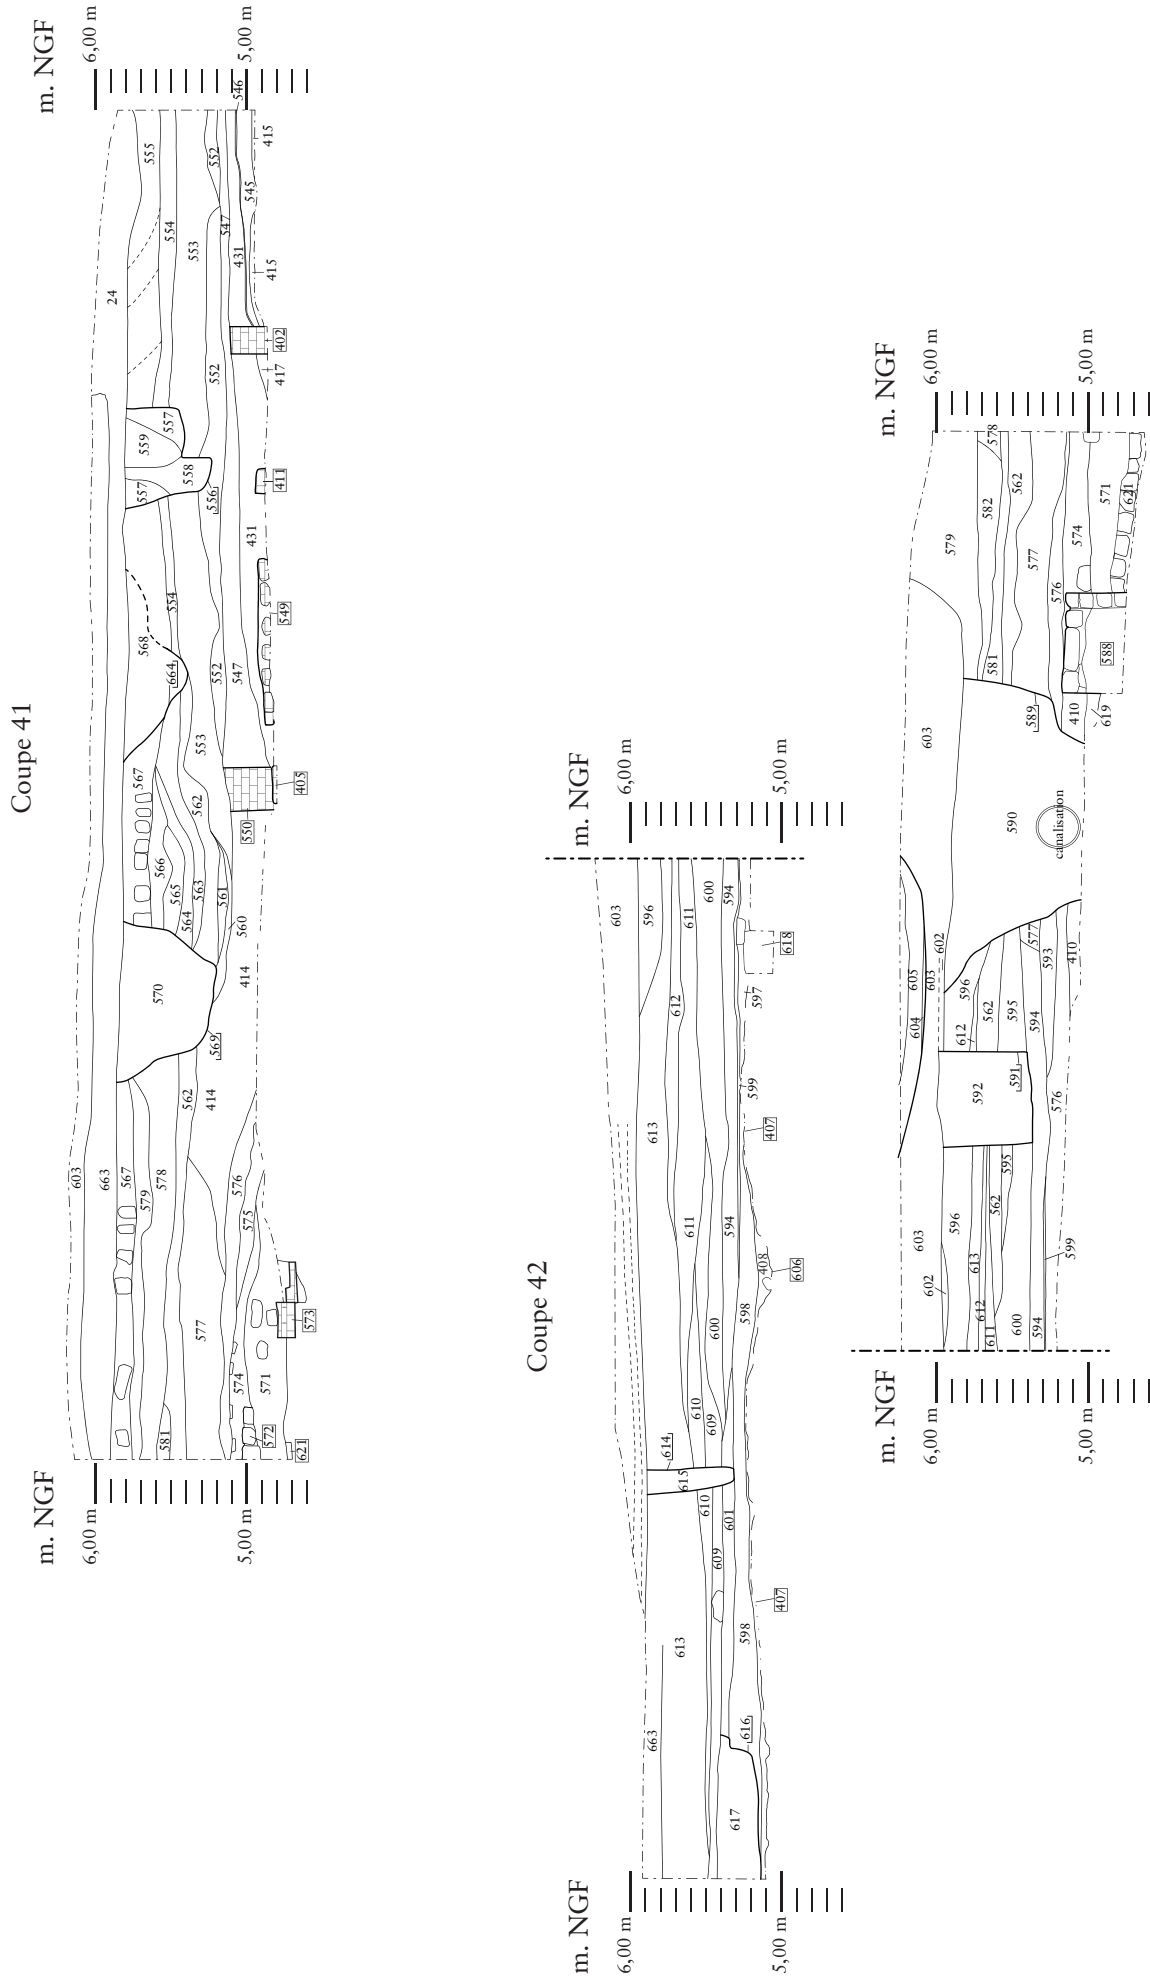
**Fig. 74 :** Coupes stratigraphiques du sondage 12 (échelle : 1/50)  
 Minute de terrain : coupe 41 © Veronique Devred, Hervé Trawka - Inrap, coupe 42 © Dominique Favier, David Gaillard ;  
 DAO : © Dominique Favier - Inrap ; Mise en page : © Thierry Marcy - Inrap

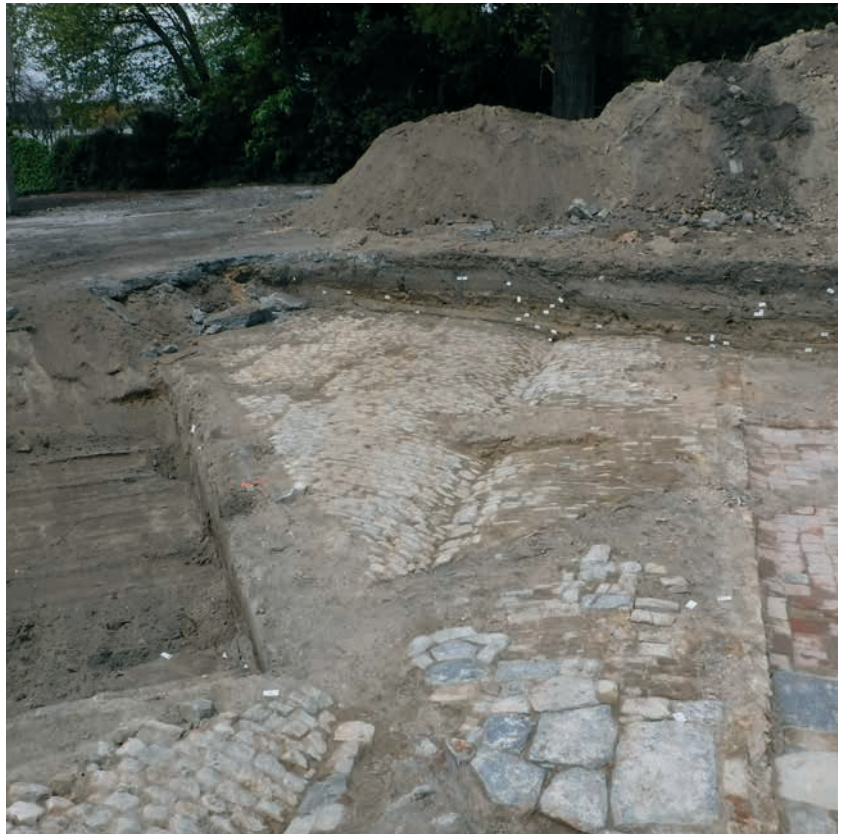
**Fig. 75** : Sd. 12 - Vue générale du système de circulation mis au jour  
Cliché : © Thierry Marcy - Inrap

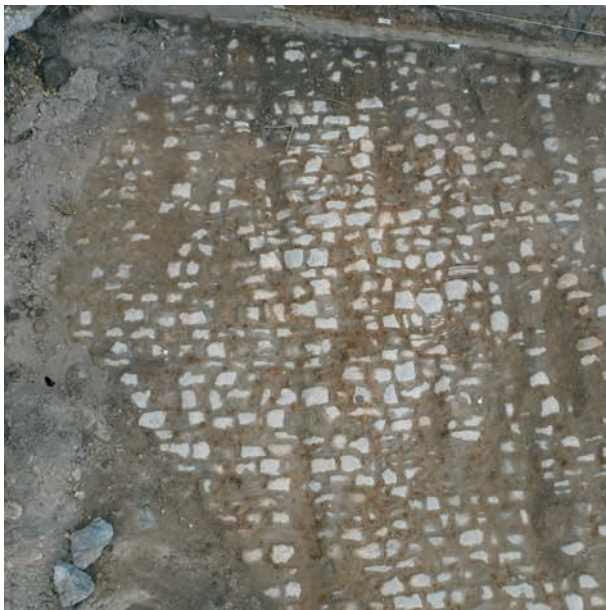
**Fig. 76** : Sd. 12 - Détail des ornières laissées sur la voirie  
Cliché : © Thierry Marcy - Inrap

Ce dernier a, quant à lui, été suivi sur une distance maximale d'environ 4 m. Après être remonté à l'altitude de 5,25 m NGF sur une distance d'une quarantaine de centimètres, ce secteur retrouve une surface relativement plane entre 5,10 et 5,20 m NGF. Le nettoyage a également révélé, sur ce second secteur pavé, la présence d'une série de fines rainures formant globalement deux axes parallèles orientés nord-sud et distants l'un de l'autre d'1,20 m (**Fig. 76**).

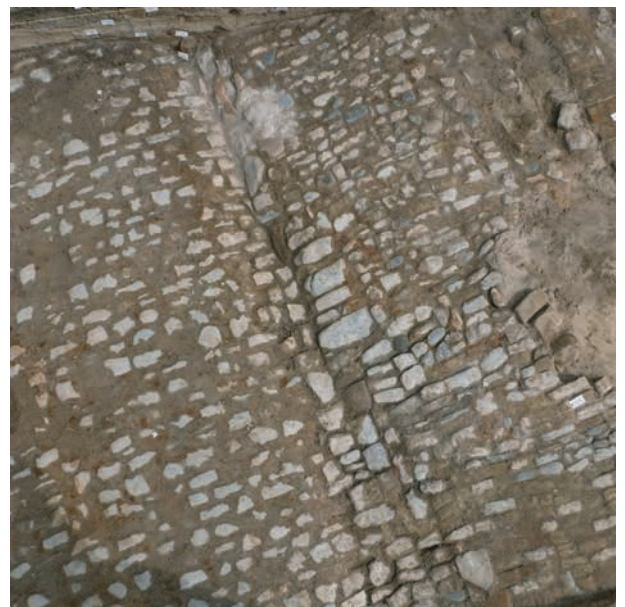
**Fig. 77** : Sd. 12 - Détail du caniveau  
Cliché : © Thierry Marcy - Inrap

À l'est, vers le centre du sondage 12 et surtout accolé au mur 403, on trouve un espace d'environ 1,70 m de large, relativement plan, à une altitude moyenne de 5,25 m NGF, sur environ 1,20 m de largeur en partant du mur 403 (de l'est vers l'ouest). Les derniers 0,60 m de largeur s'affaissent pour atteindre la cote extrême de 5,07 m NGF avant d'entamer de nouveau une élévation vers l'ouest et le second secteur pavé (**Fig. 77**).

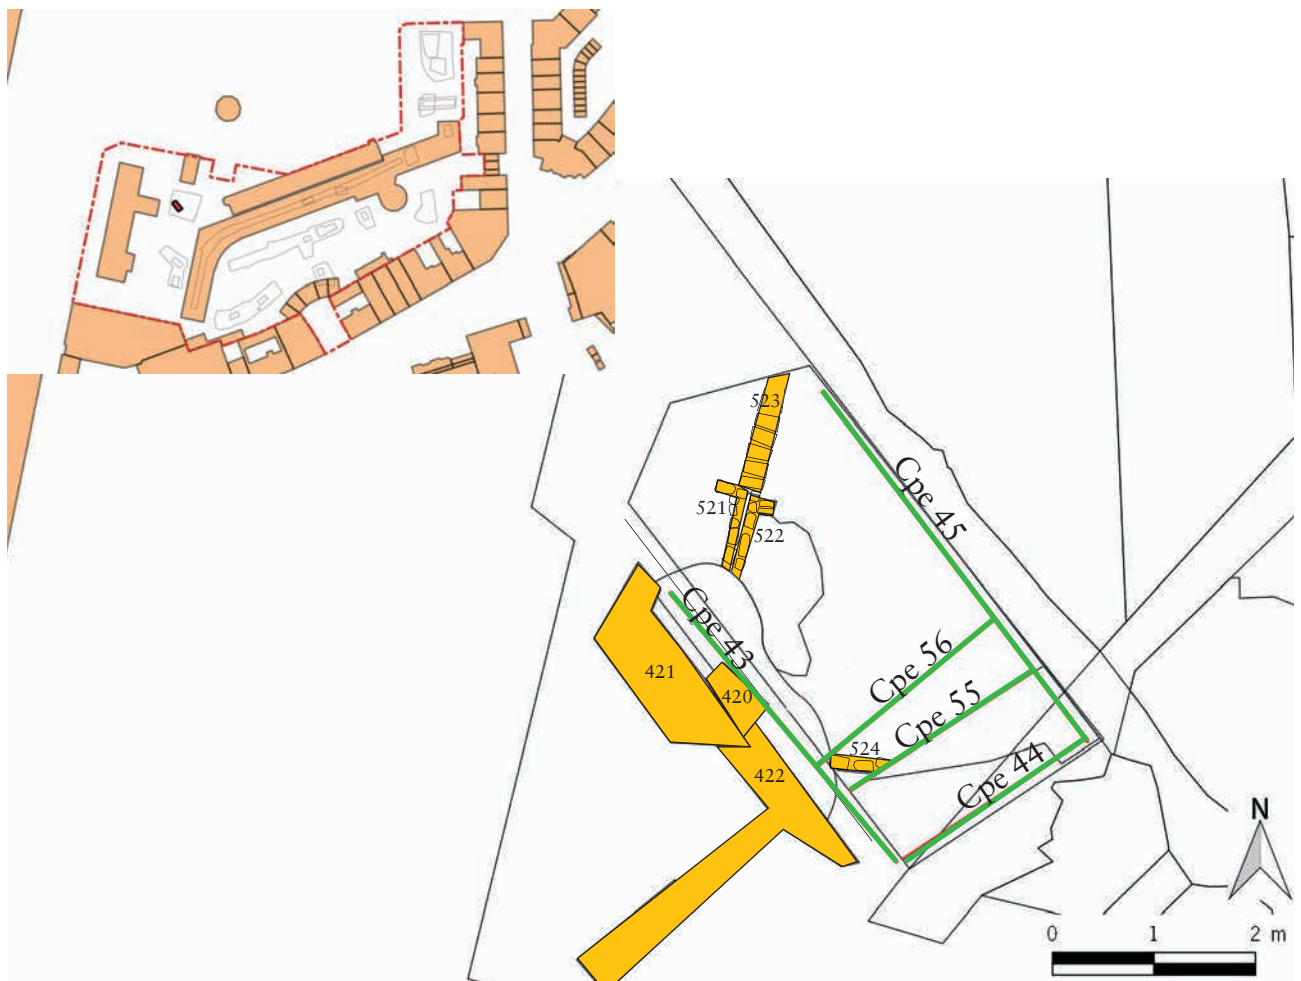
**Fig. 78 :** Localisation et plan du Sondage 13. Implantation des coupes (échelle : 1/75)  
 Levé topographique : © Yves Créteur et Marc Canonne - Inrap  
 DAO : © Thierry Marcy - Inrap

L'objectif de ce sondage était de découvrir d'éventuels vestiges antérieurs aux ensembles mis au jour dans le sondage 12.

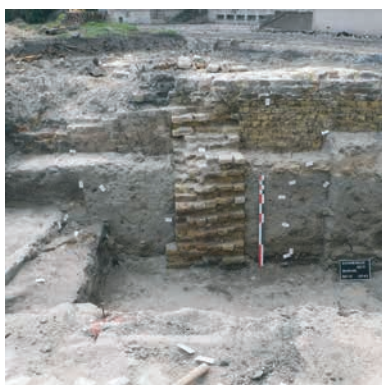
**Fig. 79** : Sd. 13 - vue de la coupe 43  
Cliché : © Thierry Marcy - Inrap

Tout d’abord, il faut évoquer la présence du mur qui sert de limite sud-ouest au sondage. Ce dernier, composé de briques jaunes, est orienté sud-est/nord-ouest (**Fig. 79 et 80**). Il est apparu rapidement après l’ouverture du sondage 12, à la cote de 5,70 m NGF. Il présente une largeur de 0,60 m et a pu être suivi sur une distance d’environ 3 m. Au sud-est, il présente un retour orthogonal dirigé vers le sud-ouest. Le sondage 13 ayant été pratiqué le long de sa paroi nord-est, il nous a été donné de l’observer jusqu’à sa base, 1,95 m sous le niveau d’ouverture du sondage 13, soit à la cote approximative de 3,05 m NGF. Suite à un nettoyage manuel des niveaux supérieurs de ce mur ainsi que de sa largeur en surface, il a été constaté que cet ensemble de maçonneries était en fait composé de quatre unités distinctes. La plus ancienne de ces unités, en stratigraphie relative, correspond au mur 421. C’est ce dernier qui présente les largeurs et orientations qui sont annoncées ci-dessus. Le creusement du sondage 12 a montré que cette entité était chaînée avec un mur (US 420) qui lui était associé perpendiculairement et présentant les mêmes caractéristiques. Ce mur se dirige vers le nord-est. Son nettoyage a clairement montré que cette partie de maçonnerie a fait l’objet d’un épierrement systématique quasiment jusqu’au droit du mur 421. Postérieurement, un autre mur (US 422) vient s’appuyer sur l’angle que formaient les murs 420 et 421. Dirigée vers le sud-est, cette maçonnerie 422 prolonge le mur 421 dans cette direction. Elle semble cependant moins épaisse puisqu’elle ne présente que quarante centimètres de largeur en surface. *A posteriori*, il apparaît enfin que l’ensemble de ces constructions est chemisé par un nouvel état de construction (US 540) qui solidarise l’ensemble 421-422 créé antérieurement. En ce qui concerne le retour orthogonal dirigé vers le sud-ouest et signalé précédemment dans la description du sondage 12, ses liens avec l’ensemble maçonné 421-422 n’ont pu être observés, la jonction se situant dans l’espace délaissé contenant la canalisation amiantée détectée à l’ouverture du sondage 12.

Sans moyens particuliers de datation, c’est de nouveau le rapprochement des relevés topographiques avec les plans anciens qui suggère que cette maçonnerie correspondrait à l’angle sud-est d’un bâtiment de l’Intendance de Marine. Aucun lien direct n’a été observé, mais il semblerait toutefois que la fondation de ce dernier bâtiment ait perforé le niveau de voirie découvert lors de l’ouverture du sondage 12.

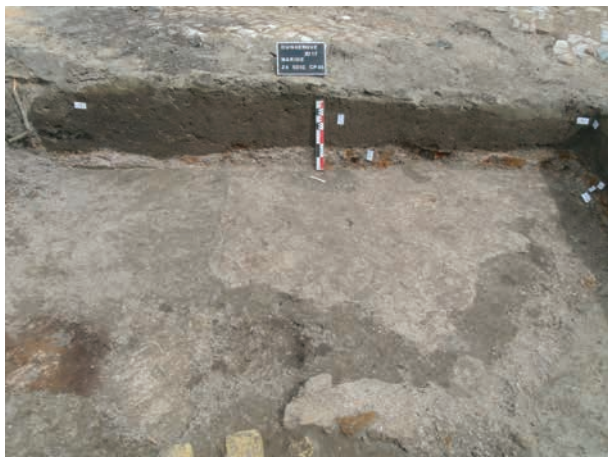
**Fig. 83** : Sd. 13 - vue générale du sondage avec, au fond, une vue du sol 432, radier de pose d'un carrelage disparu  
Cliché : © Thierry Marcy - Inrap

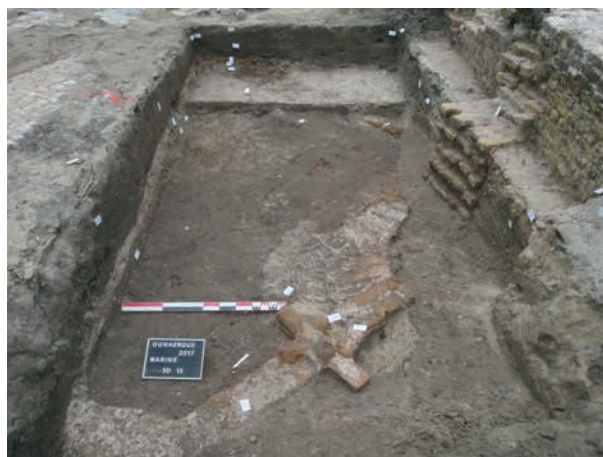
**Fig. 84** : Sd. 13 - Vue générale du sondage avec, en fond, les maçonneries anciennes (US 521, 522 et 523 au premier plan ; US 524 en haut à droite)  
Cliché : © Thierry Marcy - Inrap

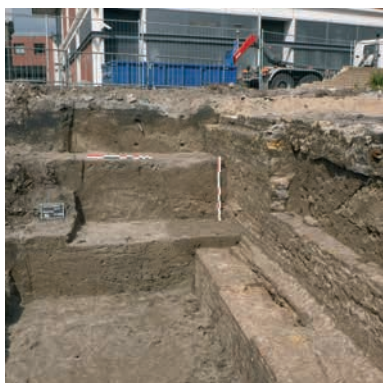
**Fig. 86** : Sd. 8 - Vue d'ensemble de la coupe nord et des murs 252 (en bas) et 262, face externe de la berge ouest du Canal de Furnes  
Cliché : © Thierry Marcy - Inrap

Lors de la descente mécanique, le mur apparaissant dans un excellent état de conservation, les paliers de sécurité n'ont été pratiqués que sur la coupe nord du sondage. À l'est, le mur formait un blindage résistant ne montrant aucun signe de faiblesse ou de déstabilisation. *A contrario*, à l'ouest, par mesure de sécurité, la paroi, s'ouvrant en grande partie dans un sable jaune très fin et de nature instable, a été talutée. La face sud demeura, au long du percement, dédiée aux manœuvres de l'engin mécanique. Toutefois, dans un souci permanent de sécurité, le sondage n'a pas été poursuivi au-delà de 2,70 m de profondeur.

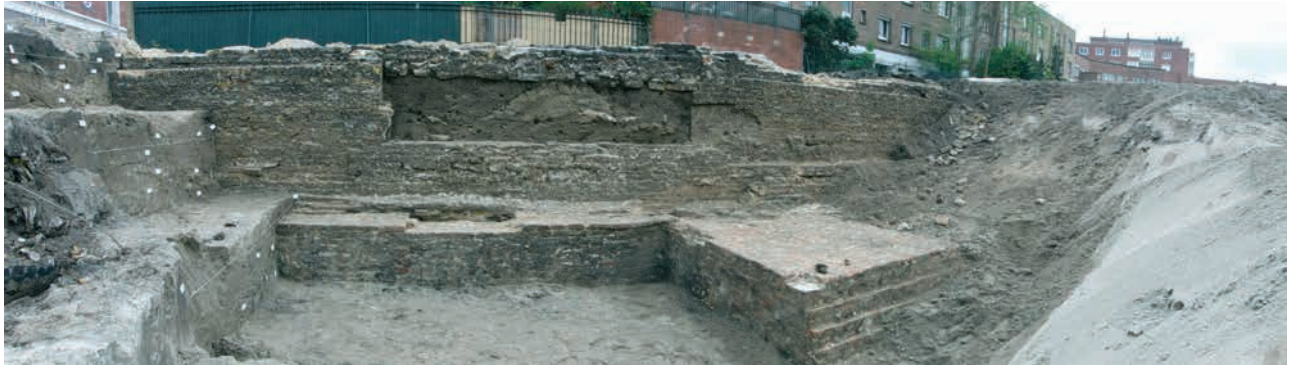
**Fig. 87 :** Sd. 8 - Vue panoramique des maçonneries découvertes  
Cliché : © Thierry Marcy - Inrap

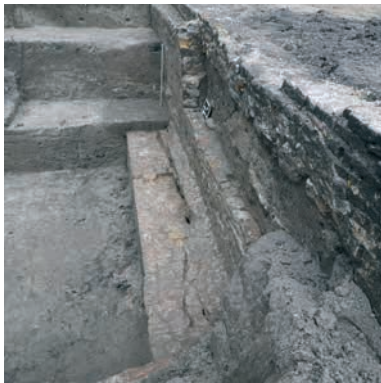
**Fig. 88 :** Sd. 8 - Vue de l'écart de construction entre les maçonneries supérieure (mur 262) et inférieure (mur 252)  
Cliché : © Thierry Marcy - Inrap

À la cote altimétrique approximative de 4 m NGF, on constate un important changement dans la structure maçonnée (Fig. 88). En effet, la verticalité, constatée sur les deux mètres supérieurs, est rompue et la maçonnerie se déporte de 0,50 m vers l'ouest (US 252). Un temps pris pour un redent de fondation du mur supérieur, un nettoyage fin de la surface montra toutefois une importante fissure entre les deux unités maçonnées. Cette rupture peut avoir plusieurs origines :

entre les deux phases de construction a pu générer des mouvements dont la fissure évoquée est le résultat.

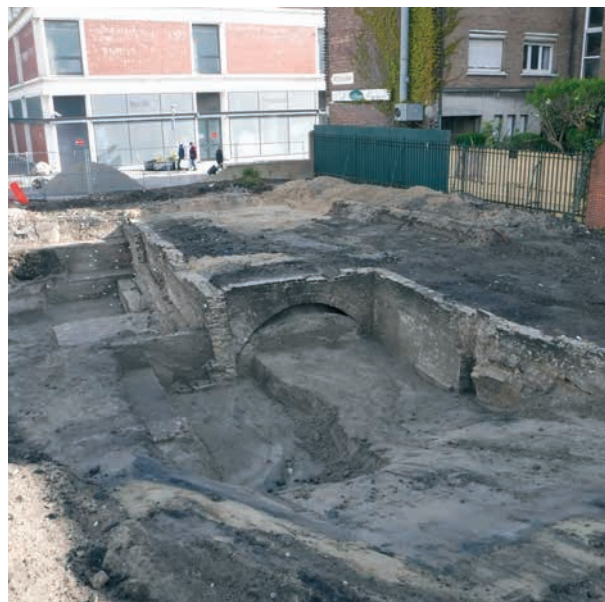
**Fig. 90** : Vue générale des sondages 8 et 9  
 Cliché : © Thierry Marcy - Inrap

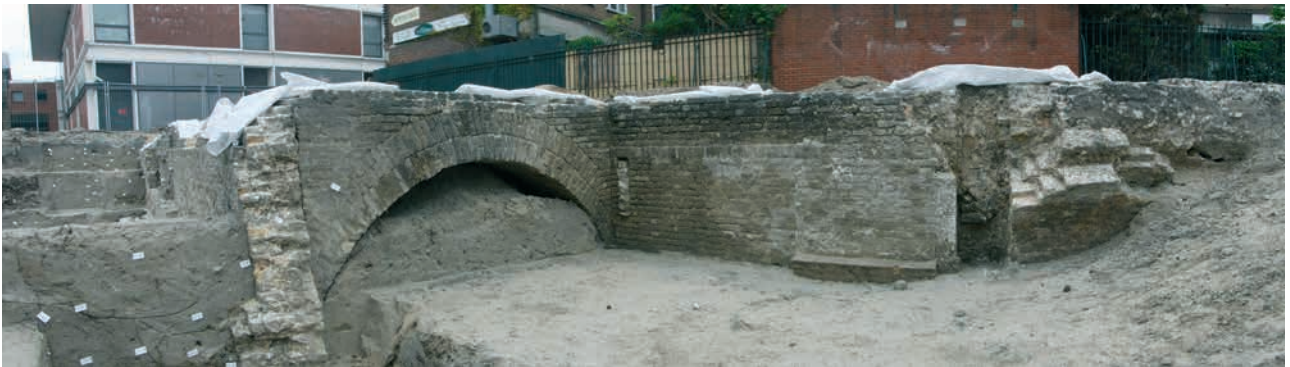
**Fig. 92** : Sd. 9 - Vue panoramique de l'arche 277 et du mur 278  
Cliché : © Thierry Marcy - Inrap

Étonnement, le mur 262, qui avait servi d'appui à la réflexion dans le sondage 8, s'arrêta très vite. À son extrémité sud, une nouvelle maçonnerie (US 277), orthogonale, se dirigeait vers l'est. Composée de briques, cette dernière montrait une largeur de 0,30 m et a été suivie linéairement sur une distance de 3,60 m. À l'extrémité est de ce nouveau mur, une nouvelle maçonnerie (US 278) fait son apparition. D'une petite quarantaine de centimètres de large, elle se dirige vers le sud sur un peu plus de 4 m avant d'obliquer légèrement vers le sud-est sur une distance d'au moins 3,80 m. Un nouveau recalage sur les plans et cadastres anciens à notre disposition montre que l'entité 278 pourrait correspondre cette fois à la berge est du canal de Furnes.

Le creusement initial a donc pris place dans l'angle des murs 277 et 278, dans une zone visiblement resserrée à l'intérieur de l'espace d'utilisation du canal. Le creusement n'amena aucun élément stratigraphique concernant l'utilisation du canal. Malgré une descente d'environ 2 m à l'aplomb des murs, aucune des couches repérées ne présentait les caractères hydromorphes que l'on aurait pu attendre des niveaux d'utilisation d'un bras d'eau. L'ensemble des niveaux rencontrés à cet endroit, et ce au moins sur deux mètres d'épaisseur, caractérise donc plutôt les états de remblaiements postérieurs à la désaffectation du canal et peuvent donc tous potentiellement être datés du XIX<sup>e</sup> siècle ou être postérieurs. Malgré le résultat de cette entame de sondage, globalement décevant au niveau stratigraphique, l'observation des maçonneries nouvellement découvertes apporta plus de renseignements (**Fig. 92**). Tout d'abord, en ce qui concerne le mur 277, il s'avéra être en fait une arche en plein cintre placée en travers du cours du canal. Cette dernière est formée de deux rangs de briques posées en long qui forment l'arche à proprement parler. Ces rangs prennent appui sur les murs latéraux formant les berges du canal mais ne sont toutefois pas chaînés avec eux. Les écoinçons sont remplis de briques posées horizontalement jusqu'à récupérer l'horizontalité du mur à son sommet. L'utilité de cette arche n'est actuellement pas déterminée.

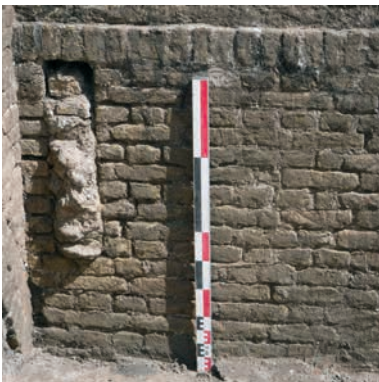
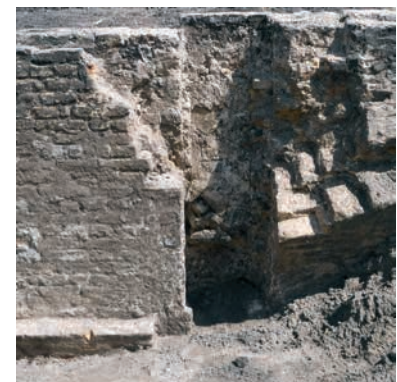
**Fig. 93** : Sd. 9 - Aménagements dans le mur 278  
Clichés : © Thierry Marcy - Inrap

Le mur 278 s'avéra être beaucoup plus classique dans sa conception. Toutefois, son parement montrait un assez grand nombre d'aménagements qui pourraient avoir trait à l'utilisation du canal. Ainsi, près de l'arche 277, une saignée dans le mur propose les dimensions de 0,25 m de largeur pour une hauteur de 0,85 m (**Fig. 93 gauche**). Conçue dans la masse du mur lors de sa création, cette dernière a néanmoins été bouchée par des cassons de briques maçonnés ultérieurement, alors que le cours d'eau était encore ouvert. Un peu plus au sud, un ressaut dans le mur, à l'altitude approximative de 4,30 m NGF, pourrait être le départ d'une nouvelle arche d'une largeur d'1,30 m. Juste derrière cet aménagement, une profonde saignée est percée dans la masse du mur de haut en bas (**Fig. 93 droite**). Sa largeur est de 0,45 m et sa profondeur dans le mur d'environ 0,35 m.

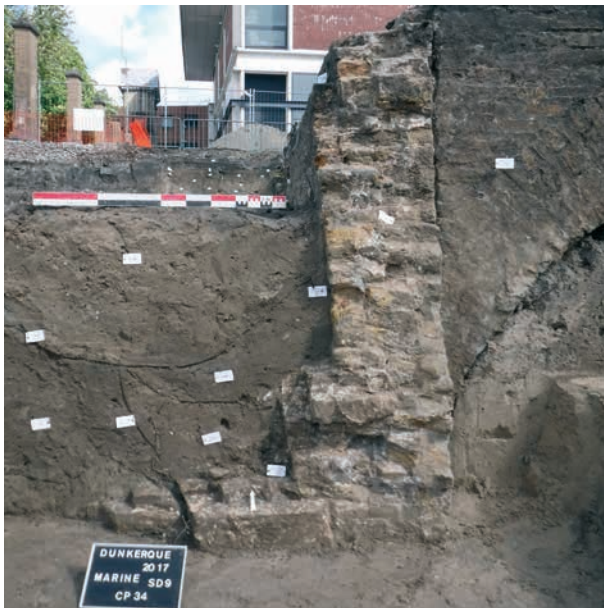
**Fig. 95 :** Coupe stratigraphique nord du sondage 9 (échelle : 1/50)  
Minute de terrain : © Dominique Favier, David Gaillard - Inrap ;  
DAO : © Dominique Favier - Inrap ;  
Mise en page : © Thierry Marcy - Inrap

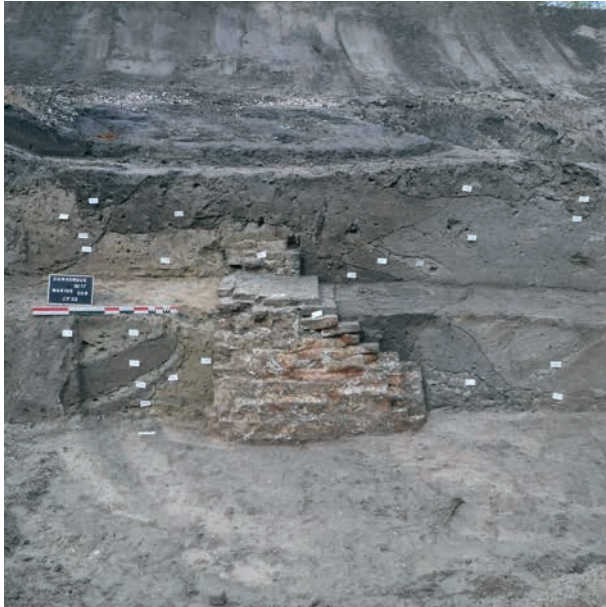
**Fig. 97** : Sd. 9 - Vue générale des coupes 33 et 35  
Cliché : © Thierry Marcy - Inrap

En continuant cette seconde phase du sondage 9 vers le sud, un nouvel élément maçonné apparut à l'altitude de 4,80 m NGF (US 294/295) (Fig. 96 et 97). Lors de sa découverte, cette unité est apparue comme un massif de maçonnerie potentiellement carré présentant des côtés d'1,40 m de longueur. Ce massif a été suivi jusqu'au fond du sondage à une profondeur de 3,40 m NGF sans que sa base ne soit atteinte. L'observation des coupes dressées à l'occasion de ce nouveau percement ne permet pas de l'associer clairement au reste des aménagements du canal.

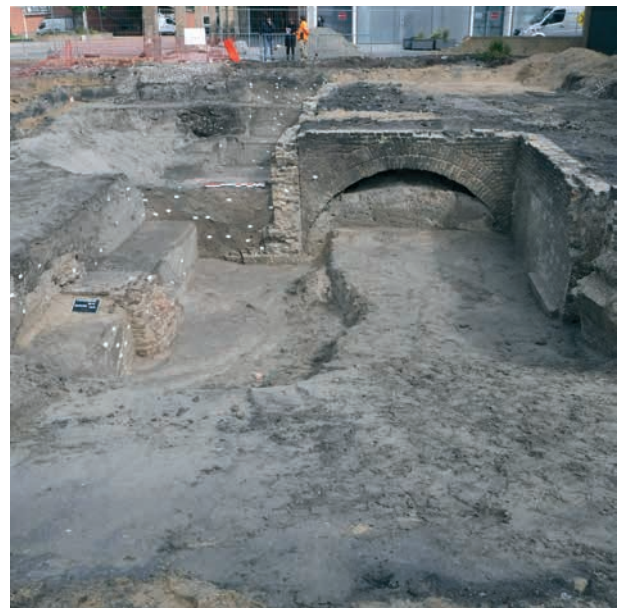
**Fig. 98** : Vue générale du Sondage 9  
Cliché : © Thierry Marcy - Inrap

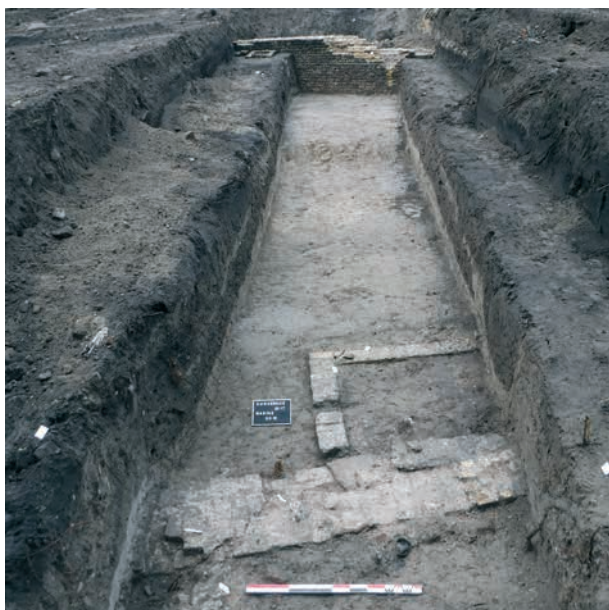
**Fig. 100** : Vue générale du Sondage 10 depuis l'est  
Cliché : © Thierry Marcy - Inrap

Le sondage a été commencé à l'est du parc, à un peu plus de 3 m de la limite avec les habitations adjacentes. Prévoyant une descente en paliers, la largeur d'ouverture de la tranchée a été augmentée et portée, au niveau initial d'ouverture (entre 5,85 et 6 m NGF), à environ 5 m de large (**Fig. 100**). Cette descente sur deux paliers devait permettre d'observer les deux murs de berges ainsi que les derniers niveaux de comblement du canal de Furnes. Afin de faciliter le travail mécanique et d'éviter une redescente de la pelle dans la tranchée à l'issue du creusement du premier palier, il a été décidé d'ouvrir les deux paliers simultanément.

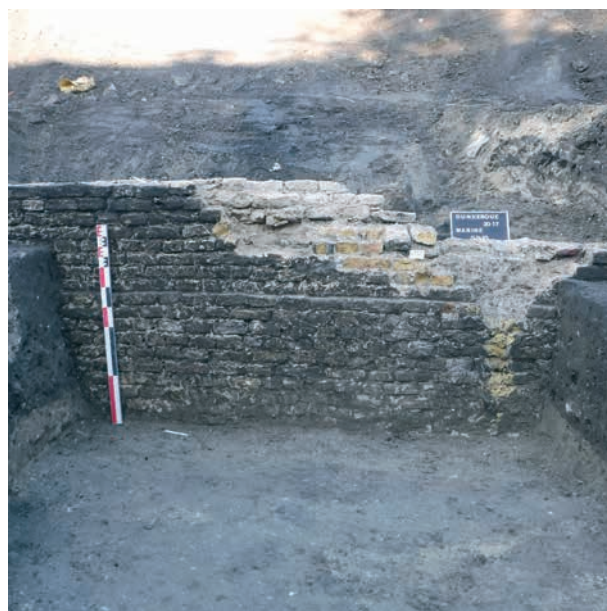
**Fig. 101** : Sd. 10 - Vue du mur 328, berge occidentale du Canal de Furnes  
Cliché : © Thierry Marcy - Inrap

Le premier palier, creusé sur une épaisseur comprise entre 0,80 et 1 m, ne révéla que des comblements contemporains. À l'extrémité est de la tranchée, le mur de berge oriental du canal n'est pas apparu alors qu'à l'ouest, le mur de berge (US 328) est apparu à environ 0,50 m sous le niveau de décapage initial (**Fig. 101**).

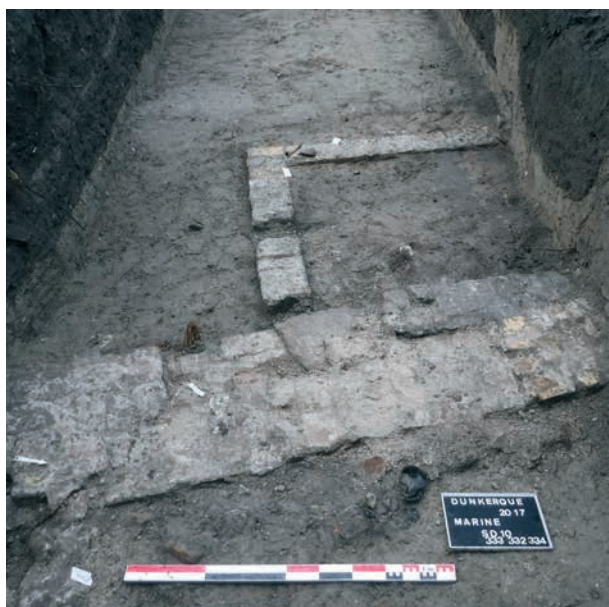
**Fig. 102** : Sd. 10 - Vue du mur 333 (au premier plan), berge orientale du Canal de Furnes, et des aménagements postérieurs 331 et 332  
Cliché : © Thierry Marcy - Inrap

L'ouverture du second palier révéla le mur de berge est (US 333) à une profondeur d'1,80 m (soit à l'altitude moyenne de 4,20 m NGF) (**Fig. 102**). Le mur ouest continu jusqu'au fond du second palier. L'observation des deux murs de berge dans le même sondage permet d'établir avec certitude la largeur de 12 m pour le canal à cet endroit précis.

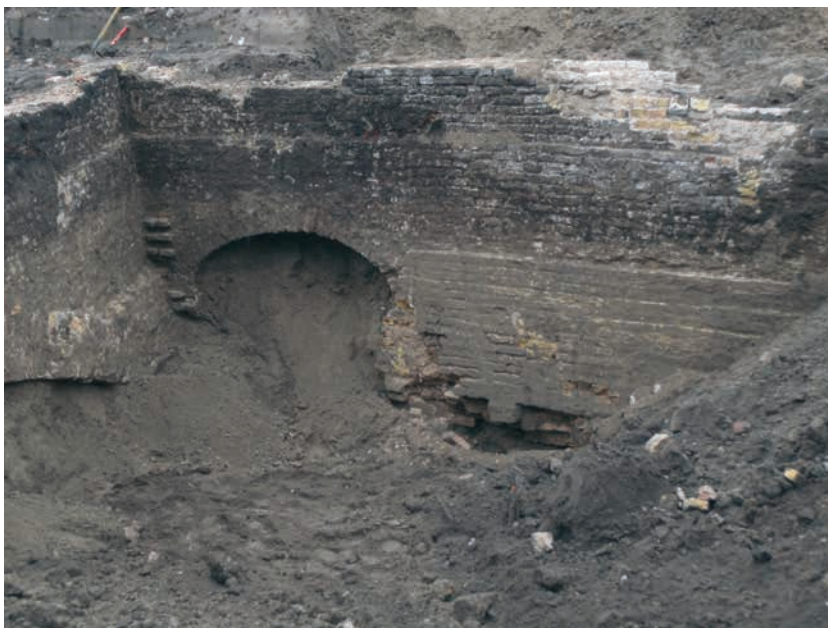
**Fig. 106** : Sd. 16 - Vue de l'arche incluse dans le mur de berge occidentale du Canal de Furnes  
Cliché : © Thierry Marcy - Inrap

ressaut, le mur a tendance à s'épaissir en descendant. Les conditions techniques du sondage ont cependant empêché de calculer le fruit de ce mur. Par ailleurs, vers le sud du tracé du mur, à l'altitude approximative du second ressaut, l'ouverture d'une nouvelle arche est apparue (**Fig. 106**). Contrairement à celle observée dans le sondage 9 qui barrait le canal, celle-ci s'ouvre belle et bien dans ce qui est la berge du canal. Au niveau de sa conception, il semble s'agir d'un arc surbaissé présentant une largeur d'environ 1,70 m. Cette ouverture dans la berge pose question car son utilité n'a pas été déterminée dans le cadre du diagnostic. Elle signale toutefois que le niveau d'eau devait être inférieur au sommet de l'arche. Lors de l'arrêt du sondage à une profondeur d'environ 5 m, la base du mur n'avait pas été atteinte.

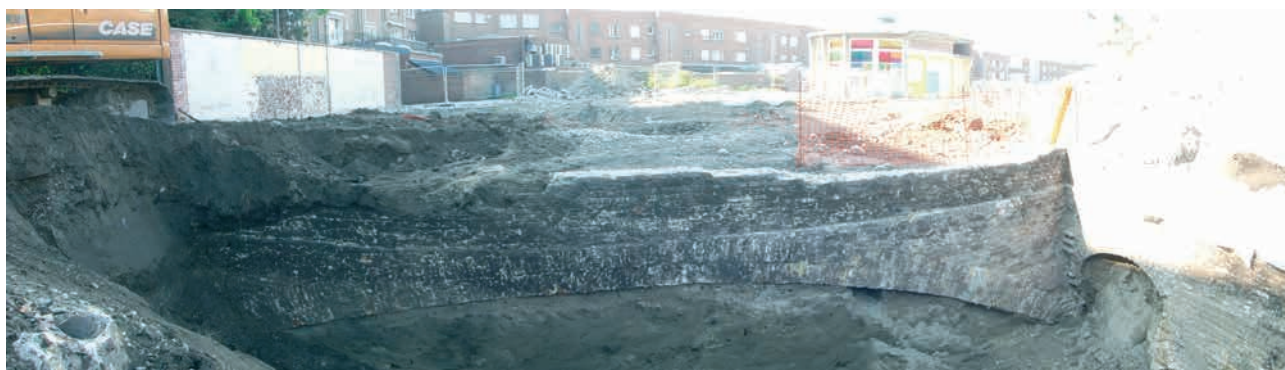
**Fig. 107** : Sd. 16 - Vue panoramique de l'arche 437 qui barre le Canal de Furnes d'est en ouest ; en bas à droite, l'arche dans la berge occidentale  
Cliché : © Thierry Marcy - Inrap

Enfin, les multiples mouvements de terre à cet endroit ont également mis au jour une nouvelle maçonnerie transversale à l'axe du canal (US 437). Celle-ci s'appuie quasiment à l'extrémité sud du mur de la berge ouest (US 328). Nettoyé en surface, le sommet de cette maçonnerie apparaît également à l'altitude de 5,50 m NGF. Elle est orientée ouest-sud-ouest/est-nord-est et a pu être suivie sur une distance de 10,70 m depuis le mur 328. En surface, la largeur de ce mur est d'environ trente centimètres. En profondeur, nous avons pu constater qu'il s'agissait d'une nouvelle arche barrant le cours du canal (**Fig. 107**), à l'instar de l'arche 277 dans le sondage 9. Toutefois, dans ce contexte, elle est beaucoup plus grande puisqu'elle s'arc-boute entre les deux murs de berges et a, à cet endroit, une portée d'environ 13 m. Dans sa conception, elle est très similaire à l'arche 277, présentant son arc proprement dit de deux rangs de

briques posées en long avec ses écoinçons comblés de briques horizontales. Le sommet de l'extrados de cette arche aboutit à un ressaut du mur supérieur qui est coté à l'altitude de 4,80 m NGF.

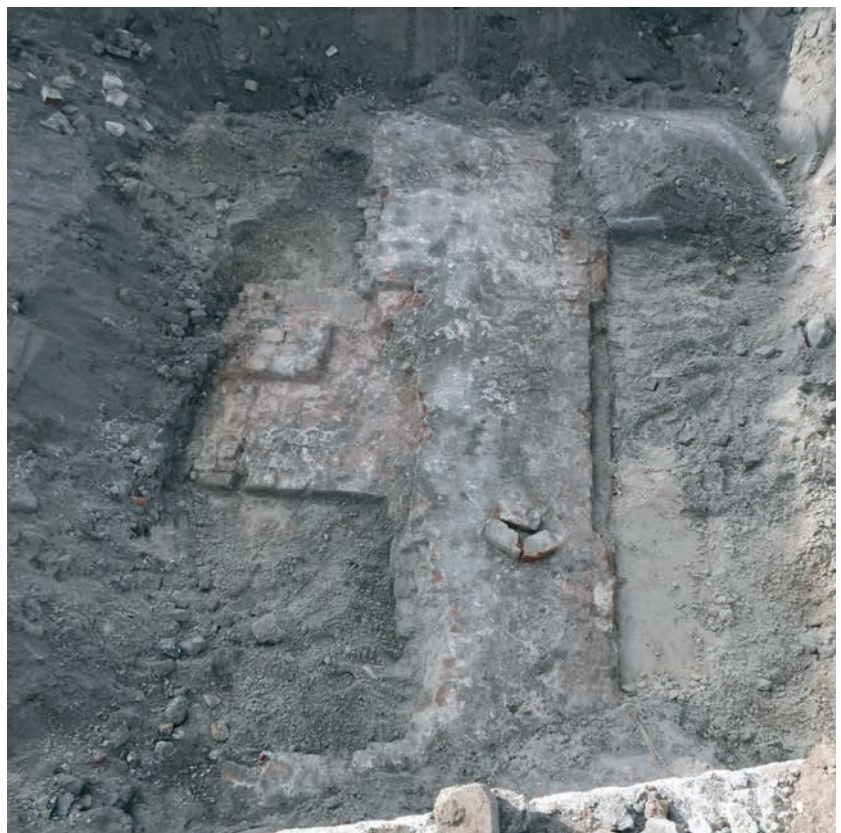
**Fig. 109** : Vue générale du sondage 11 depuis le nord  
Cliché : © Thierry Marcy - Inrap

L'ouverture d'un espace d'une quarantaine de m<sup>2</sup> sur une profondeur de 0,80 m a montré l'apparition d'un ensemble de maçonneries (Fig. 109).

Cet épais mur coupe, au centre de son tracé observé, un dé de maçonnerie de briques (US 393) de 2,10 m de large. Les faces nord, est et sud sont préservées, mais le mur 392 semble avoir chevauché la face ouest de ce massif. Dans son agencement ainsi que dans les matériaux utilisés, ce massif maçonné ressemble à celui mis au jour dans le sondage 8 et qui semblait servir de contrefort à un des états du mur de berge. D'ailleurs, à l'est de ce massif, une portion linéaire (US 395) d'une quarantaine de centimètres de large mais ne dépassant pas les limites nord et sud est remarquée. Il s'agit peut-être d'un vestige du mur de berge tel que rencontré dans le sondage 8.

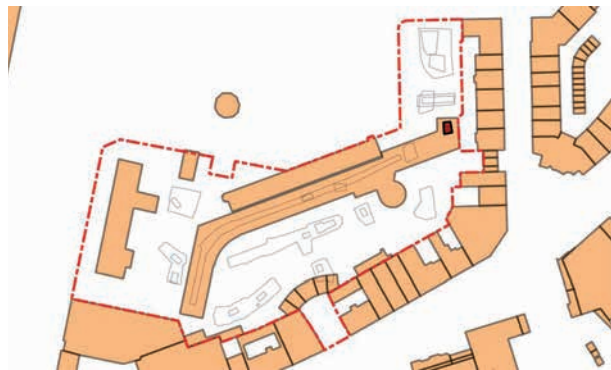
**Fig. 110** : Positionnement du sondage 7 dans l'emprise du diagnostic  
Cliché : © Thierry Marcy - Inrap

Ce sondage est positionné au sud du sondage 10 et au nord-est du sondage 11. Il se situe également à l'extrémité est des caves de l'ancien établissement scolaire (**Fig. 110**). Positionné à 3 m du mur d'un bâtiment encore en élévation, une vigilance accrue a été observée (risque de déstabilisation inhérent au caractère instable du sous-sol).
