**Hauts-de-France, Nord, Dunkerque, Rue des Fusiliers  
Marins -Boulevard Alexandre III. Le “ Projet Parc  
Marine ” : un faubourg sud de Dunkerque aux périodes  
médiévale et moderne : Rapport de Diagnostic.**

Hauts-de-France, Nord, Dunkerque,  
Rue des Fusiliers Marins - Boulevard Alexandre III

# le « **Projet Parc Marine** » : un faubourg sud de Dunkerque aux périodes médiévale et moderne

Septembre 2017

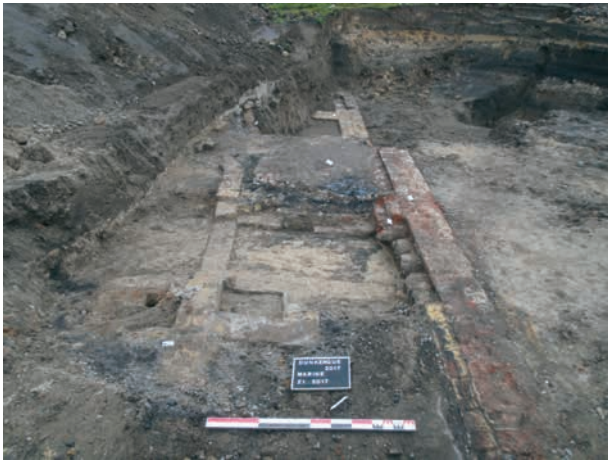
**Fig. 112** : Vue générale du sondage 17 depuis le nord  
Cliché : © Thierry Marcy - Inrap

La recherche du mur de berge amena à ouvrir une superficie assez vaste au regard du résultat escompté. Ainsi, une ouverture polygonale irrégulière a été pratiquée sur une superficie d'un peu plus de 100 m<sup>2</sup>. L'altitude initiale de cette dernière se situe à la cote moyenne de 5,50 m NGF.

Dans la partie orientale du sondage, un mur linéaire (US 440), découvert sur une longueur d'environ 10 m et proposant une largeur d'une quarantaine de centimètres, a été mis au jour.

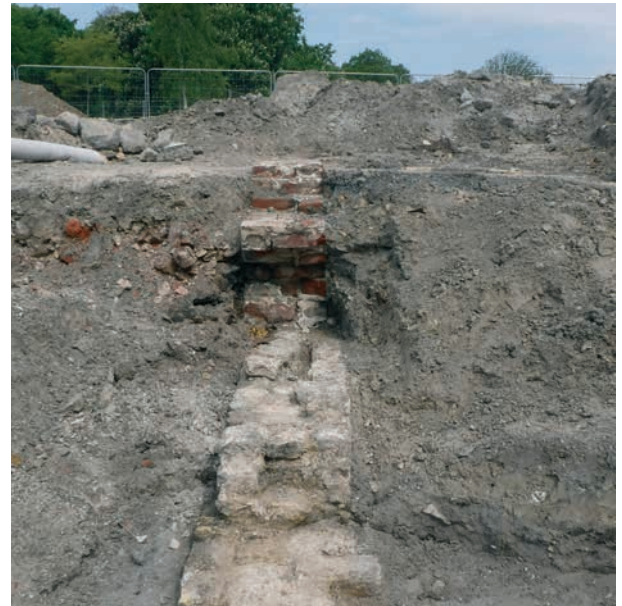
**Fig. 113** : Vue de la reprise de maçonnerie sur le mur 440  
Cliché : © Thierry Marcy - Inrap

Tout d'abord, on remarque deux états dans sa construction, correspondant aux dernières phases d'existence de cette limite (**Fig. 113**). En effet, dans ses parties inférieures, à l'altitude moyenne de 4 m NGF, on trouve une structure proposant des briques orange clair liées par un mortier gris clair assez pulvérulent. Au nord de ce mur, dans une partie du tracé conservée à une altitude supérieure (4,80 à 5 m NGF), le mur se présente composé de briques de couleur rouge-orangé vif liées à un mortier gris-blanc compact et solide. Cette différence de structure signale, en partie basse, l'état où cette limite était encore celle du canal de Furnes ; la maçonnerie supérieure rappelle l'obligation qu'ont eu les riverains, en 1808, en contrepartie du « don » d'une parcelle de terrain par la municipalité, de combler la portion de canal qui leur était attribuée et de clôturer la parcelle ainsi acquise.

Visuellement, ce mur paraissait être dans l'alignement des portions déjà observées du mur de berge ouest. Un recalage du levé topographique de cette découverte sur les plans anciens acheva de le prouver.

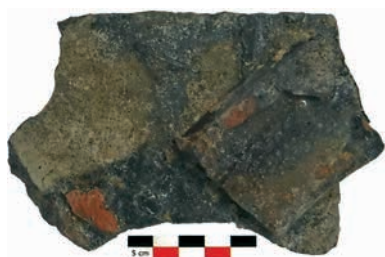
**Fig. 114** : Deux panses agglomérées, avec une pâte sombre cloquée, US 114  
Cliché : © Vaiana Vincent - Inrap

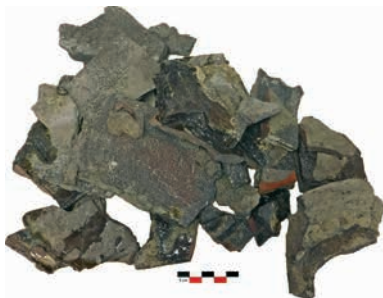
**Fig. 116** : Fragments de terres cuites architecturales provenant sans doute d'un four de potier, US 114  
© Vaiana Vincent - Inrap

Le rejet de production se situe dans l'US 114, sise dans le sondage 2. Il se compose de 699 fragments et 218 individus. Le dépôt a été très vite interprété comme un rejet de production de céramiques à cause des différents arguments mentionnés en introduction. Des terres cuites architecturales, issues de ce même comblement, ont aussi pu être observées. Elles semblent être liées à l'architecture du four. Le tout est éclaté, mais il semble s'agir de carreaux de terre cuite servant soit de sole de four, soit à séparer les objets les uns des autres (Fig. 116). La deuxième proposition nous paraît la meilleure étant donné que des fragments de lèvre sont collés des deux côtés des plaques. Aucune de ces plaques n'est conservée intégralement mais les quelques fragments visibles montrent une forme plutôt rectangulaire, et une épaisseur variant entre 1,4 et 1,5 cm. La pâte est grise et surcuite, vitrifiée à cœur, la surface est le plus souvent glaçurée, sans doute à cause de la glaçure présente sur les pots. Cette dernière a coulé et a permis la fusion entre le matériel éclaté et les plaques. Quatre boules de pâte, complètement vitrifiées, déformées et éclatées peuvent quant à elles, être davantage interprétées comme de la paroi de four.

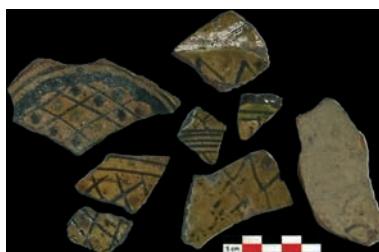
**Fig. 117** : Fragments de panses d'assiettes décorées à sgraffiato, US 114  
© Vaiana Vincent - Inrap

blanc avant l'apposition de la glaçure (TCR-gl/eng : 17 %). Une des particularités de cette production est la présence commune d'objets décorés à sgraffiato (1,1 %) et d'autres décorés à la corne (3,6 %). Ces deux techniques sont très bien calées dans le temps. Le sgraffiato consiste à recouvrir une céramique (le plus souvent une forme ouverte) d'un engobe, qui va être ensuite gratté afin de faire apparaître un décor en creux, décor caractéristique du XVI<sup>e</sup> siècle (Fig. 117). Le décor à la corne est, à l'inverse, un décor en relief : un engobe blanc assez épais est déposé à l'aide d'une corne de vache évidée. Ici, il vient surtout rythmer, à l'aide d'un décor en chevrons, les lèvres en bandeau des écuelles. Cette technique apparaît dès la fin du XVI<sup>e</sup> siècle mais est véritablement prépondérante durant tout le XVII<sup>e</sup> siècle. À côté de ceux-là, la présence de grès, grès cobalt et terre cuite rosée glaçurée décorée à sgraffiato ne font en aucun cas partie de la production mais sont sans doute ici un rejet de consommation synchrones. Ils sont des indices supplémentaires pour la datation de cet ensemble. En effet, un fragment d'écuelle à pâte rosée a la particularité de disposer d'une double couche d'engobe, blanche puis rouge, en plus d'un décor à sgraffiato. Ce procédé est tout à fait typique des productions du Beauvaisis qui s'étalent de 1510 au tout début du XVII<sup>e</sup> siècle<sup>42</sup> (Fig. 118). De même, la présence de grès et de grès cobalt semble nous indiquer encore une fois cette charnière entre le XVI<sup>e</sup> et le XVII<sup>e</sup> siècle. Les grès cobalt, décorés au bleu de cobalt et à glaçure salifère apparaissent seulement à la toute fin du XVI<sup>e</sup> siècle et connaissent une utilisation exponentielle durant tout le XVII<sup>e</sup> siècle.

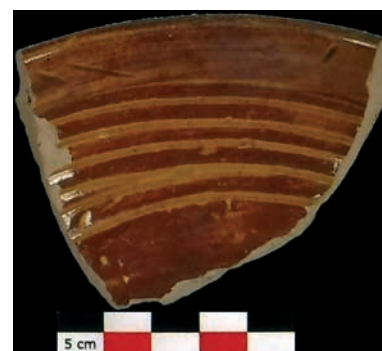
**Fig. 118** : Écuelle décorée à sgraffiato du Beauvaisis, US 114  
© Vaiana Vincent - Inrap

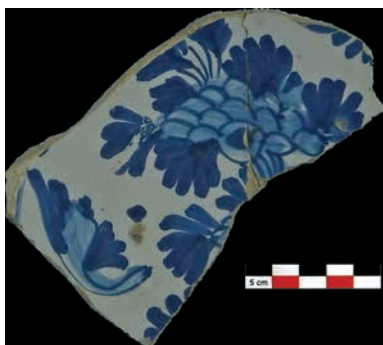
**Fig. 121** : Fond d'assiette de faïence blanche avec décor bleu monochrome floral, US 103  
© Vaiana Vincent - Inrap

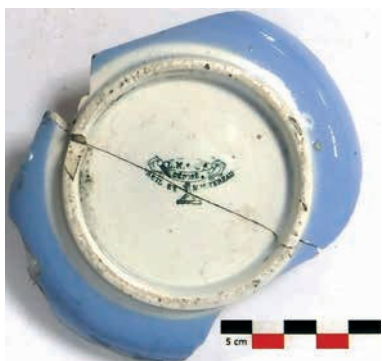
**Fig. 125** : Fond de faïence blanche avec cachet « CREIL ET MONTEREAU », US 18  
© Vaiana Vincent - Inrap

Cette toute dernière phase a surtout été définie à partir de l'US 18 de la Tranchée 1 qui a livré 44 tessons et 10 lèbres. Plusieurs nouvelles techniques ont été identifiées, au premier rang desquelles la présence de porcelaine et de porcelaine peinte, mais aussi de faïence fine qui se définit par « une poterie à pâte opaque, blanche ou ivoire, à texture fine, dense et sonore, difficilement rayable à l'acier »<sup>45</sup>. Cette production apparaît dans la seconde moitié du XVIII<sup>e</sup> et connaît un certain succès durant tout le XIX<sup>e</sup> siècle. De plus, la présence de décor imprimé et non peint nous amène à privilégier une datation postérieure au milieu du XIX<sup>e</sup> siècle. Deux fonds de faïence disposent en plus de marques. Sur la première, il est possible d'identifier une coupe autour de laquelle est écrit « M déposé CREIL ET MONTEREAU », cachet utilisé entre 1884 et 1920 (Fig. 125). La deuxième est un rectangle bleu dans lequel on peut lire « RONCE B. F. » faisant sans doute référence aux productions Ronce de la Royal Boch keramis, produites entre 1870 et 1920. Les dessins n'ont pu être réalisés pour cette période dans le cadre de ce diagnostic. En revanche, ils illustreraient de manière habile le vaisselier de faïences mais aussi de céramiques communes du dernier quart XIX<sup>e</sup>-début XX<sup>e</sup> siècle.

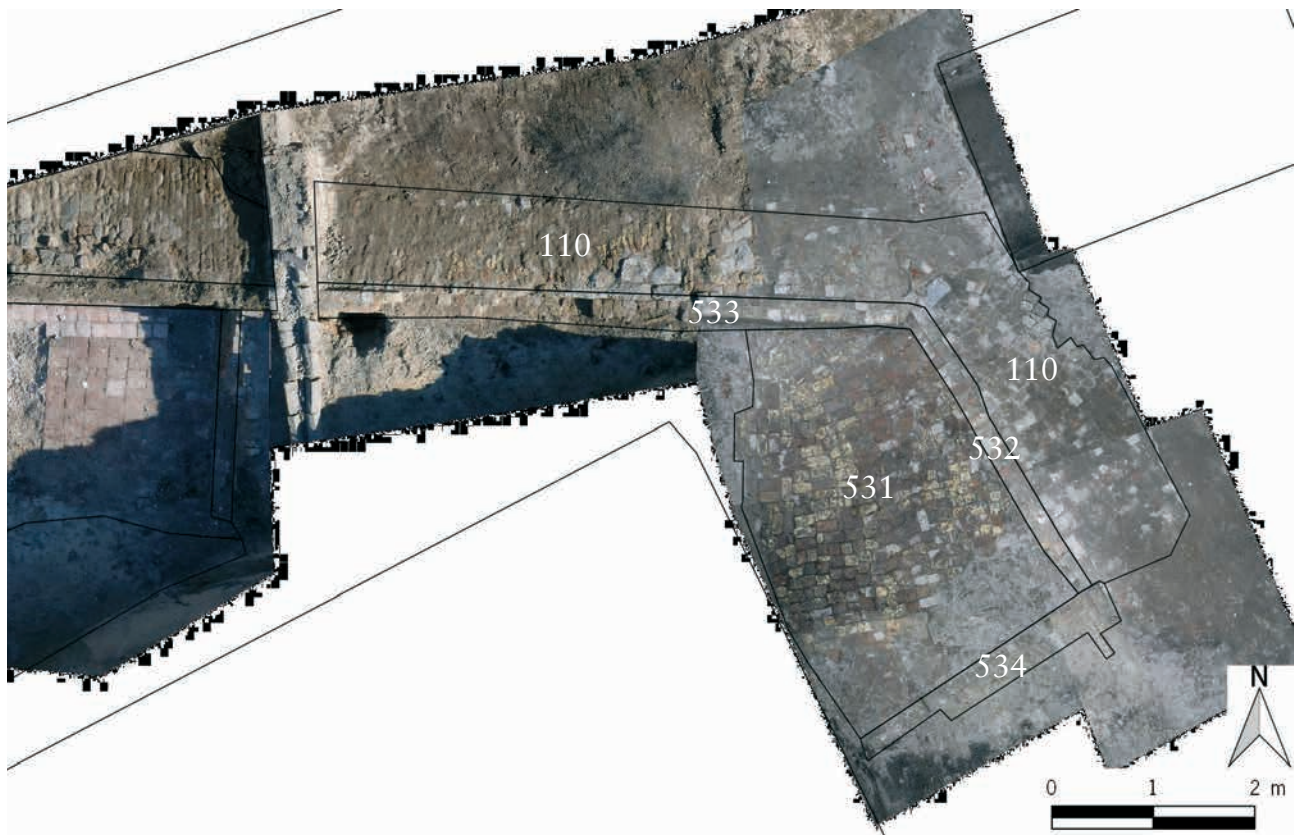
**Fig. 126** : Vue du trottoir 110 et de la pièce au sol briqueté, à l'est du bâtiment découvert en Tr. 2  
Photos et redressement : © Yves Créteur - Inrap

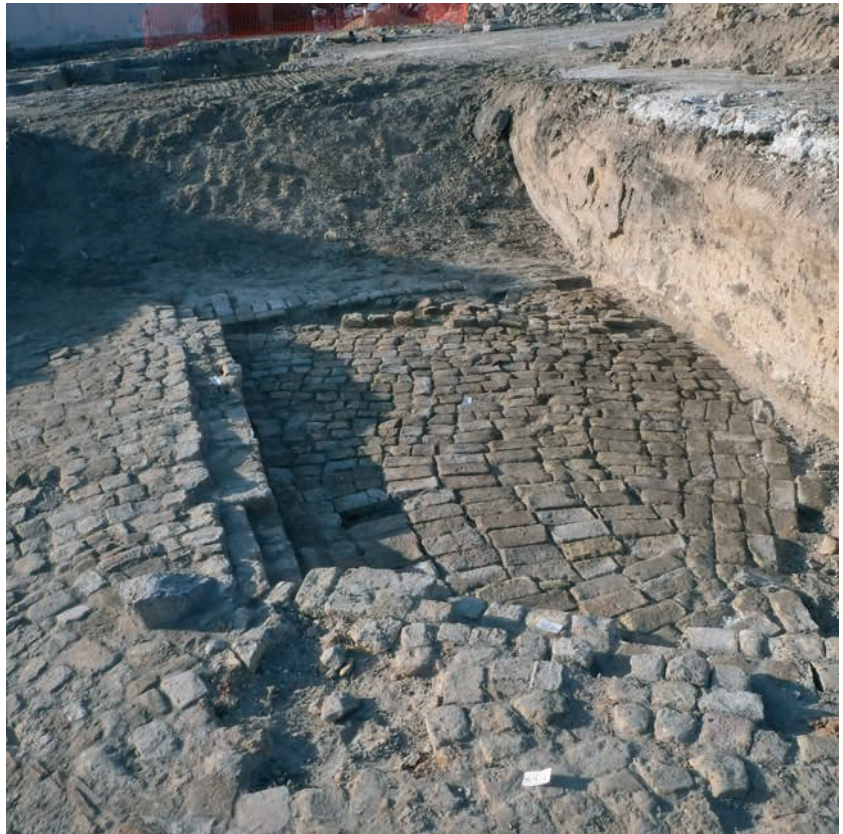
**Fig. 127** : Vue vers le sud de la pièce au sol briqueté, à l'est du bâtiment découvert en Tr. 2  
Photo : © Thierry Marcy - Inrap

**L'élévation 532** est orientée nord/sud et conservée sur deux assises. La majorité des briques sont disposées en boutisse sur le rang supérieur, superposé à un rang de double paneresses accolées (entières ou demi-briques). Le motif n'est pas régulier car l'appareillage ne respecte pas strictement cette alternance. Les briques sont surtout brunes orangées, d'un module moyen assez homogène : 0,20 x 0,10 x 0,06 m. Quelques rares briques jaunes sont aussi mises en œuvre, mais en très faible proportion. La largeur de l'élévation correspond à une boutisse ou une double paneressse, soit 0,20 m. Un mortier sableux gris verdâtre, avec beaucoup d'inclusions sert de liant. À l'angle nord, les maçonneries 533 et 532 semblent liées au rang inférieur de la fondation. L'us 533 est scellée par 532. Cependant, au niveau des assises supérieures de l'élévation, l'angle très ouvert formé par la géométrie particulière de la pièce est colmaté par un assemblage assez grossier. Des demi-briques ont été utilisées pour combler cet espace, sans chaînage. Ces matériaux appartiennent à 532, ils sont liés au même mortier et prennent appui contre 533. Ainsi, la maçonnerie 532 vient s'adapter à ce plan trapézoïdal.

Le séquençage de 533 est donc antérieur à 532. Il s'agit du mur gouttereau de cet îlot d'habitation. L'élévation est commune à plusieurs pièces et longée par le trottoir 110. Ce dernier prend appui contre la maçonnerie 533. Localement, une concentration de grès semble marquer l'accès aux pièces. Ces blocs sont souvent de chant, bien calés contre le mur. Celui-ci est très arasé, les seuils ne sont donc pas conservés, les grès du trottoir sont les seuls indices de leur emplacement. La maçonnerie 533 est conservée sur trois assises au maximum, sur une largeur de 0,23 m. Elle est presque exclusivement composée de demi-briques assisées en double paneresses, quelques briques entières disposées

en boutisse viennent lier le mur. L'emploi principal de briques rouge-brun n'exclue pas l'usage de briques jaunes, en plus grande quantité que dans 532. Le module des briques est standard (0,20 à 0,21 x 0,10 x 0,06 m). Un second module plus large a été identifié. Il correspond certainement à du remploi. Ces terres cuites architecturales sont toutefois fragmentaires : au maximum conservées sur 0,18 m de long, pour une largeur de 0,12 m et une épaisseur de 0,05 m. Le mortier est similaire à celui mis en œuvre dans 534.

\* La pièce trapézoïdale (Fig. 127)

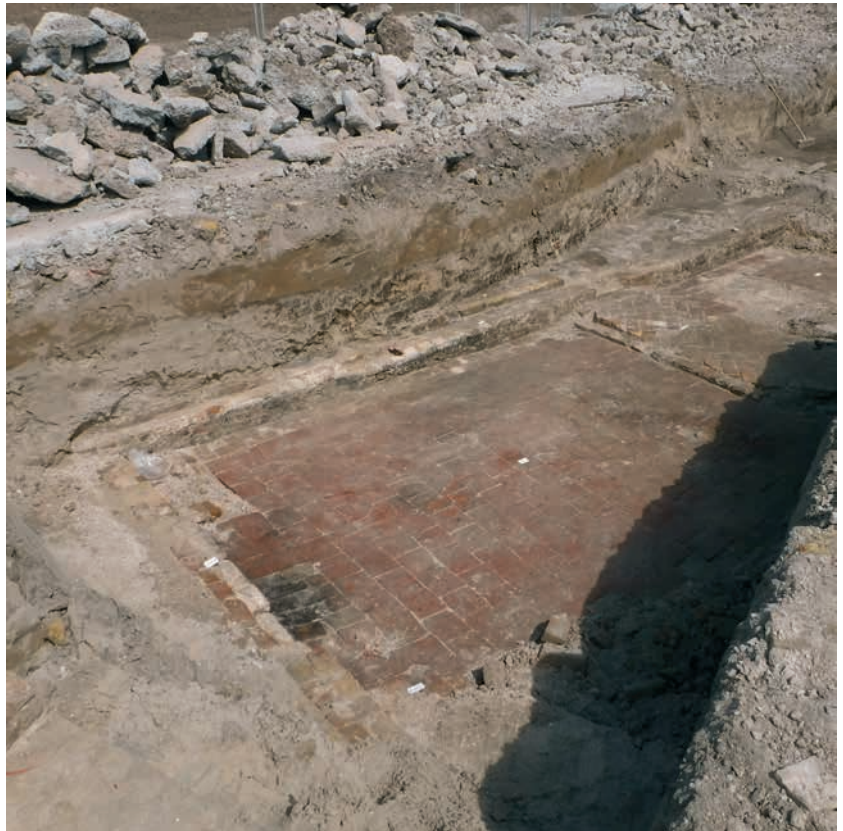
**Fig. 128** : Vue générale de la partie ouest du bâtiment découvert en Tr. 2  
Photo : © Thierry Marcy - Inrap

Le bâtiment se développe vers l'ouest. Une succession de quatre pièces constitue un ensemble cohérent. Il n'a pas été dégagé dans son extension totale mais une fenêtre a permis de constater qu'il se développe vers le sud. L'ensemble des sols sont pavés. Les espaces s'articulent autour de couloirs. Des cheminées arasées sont visibles dans chaque pièce. Un cellier prend place au sud-ouest de la pièce ouest. Ces aménagements témoignent d'un soin particulier apporté à l'édification du faubourg (Fig. 128).

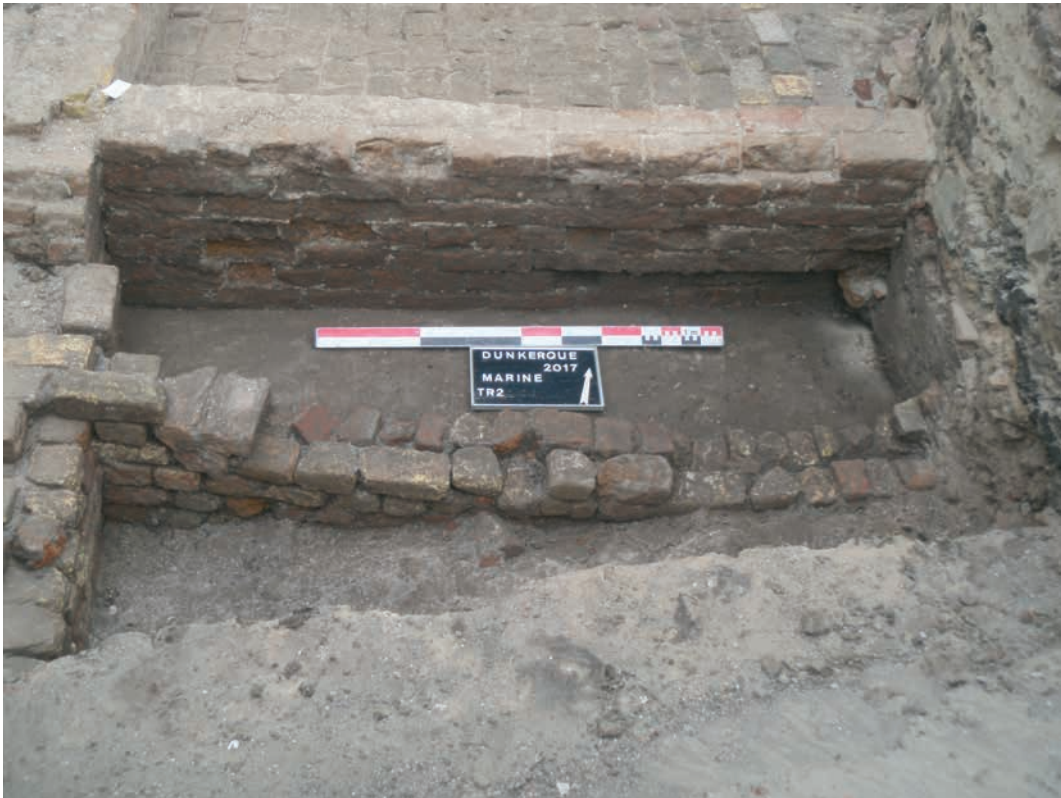
**Fig. 129** : Vue vers le nord du parement 492, pièce ouest du bâtiment découvert en Tr. 2  
Cliché : © Thierry Marcy - Inrap

Dans l'angle sud-ouest, un sondage manuel a permis d'observer l'interaction entre plusieurs massifs. L'élévation 492 (Fig. 129) est conservée sur sept assises, alternant de façon régulière un rang de double paneresses et un rang de boutisses. L'appareil vertical<sup>52</sup> emploie des briques ocre de module standard : 0,22 x 0,10 x 0,06 m. Cependant, dans l'angle est, en limite de fouille, une rupture est lisible. Une partie de la maçonnerie est en « sape » (Fig. 130). De plus, le mortier et l'appareillage de cette section de mur sont différents. Ces deux assises de paneresses, vestige d'un état antérieur, sont englobées dans 492. La superposition générant ce renforcement découle du changement de tracé des cloisons, où le récent s'assoit sur l'existant. Sur une petite surface, les maçonneries se succèdent rapidement. Le refend 492 vient s'adosser au pignon 104. Lui-même est accolé au muret 525, dont l'alignement est déporté à l'est par rapport aux autres maçonneries. Plus au sud, les murs 526 et 527 sont chaînés. Les briques sont liées au sable limoneux. La fondation se compose d'un simple radier de cassons de briques, lié également au sable limoneux. Ils recoupent également 525, vestige d'un état antérieur. Le mortier de la partie ancienne de 492 est similaire à celui employé dans 525. Un démontage manuel permettrait de vérifier l'articulation de ces différentes maçonneries.

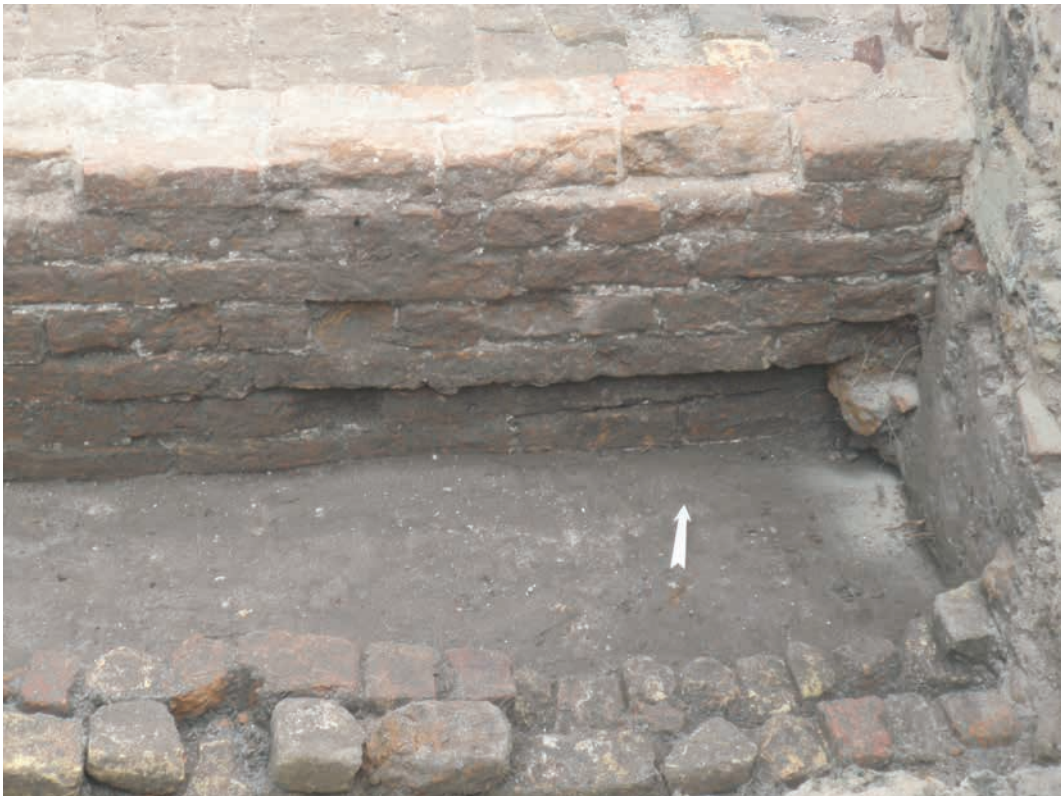
**Fig. 130** : Vue vers le nord, détail de la sape dans le parement 492, pièce ouest du bâtiment découvert en Tr. 2  
Cliché : © Thierry Marcy - Inrap

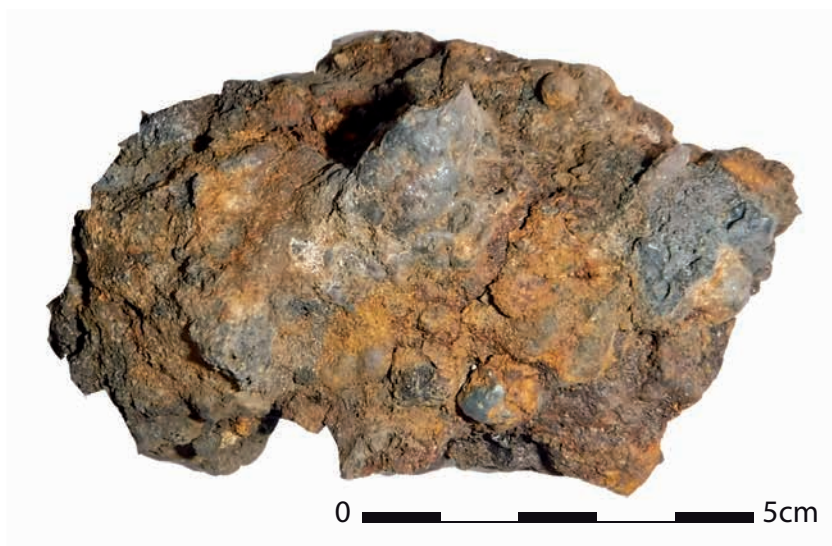
**Fig. 132 :** Culots de forge à traces jaunes  
© Benjamin Jagou - Inrap.

de ces déchets. À l'inverse, le fort taux de fragmentation observé sur les scories à traces jaunes permet d'élaborer un nombre minimum d'individu (NMI). En divisant le poids global des fragments de scorie à traces jaunes (660 grammes) par le poids moyen des culots entiers, on obtient une valeur qui s'additionne au nombre de culots entiers observés. Pour Dunkerque, le NMI des scories à traces jaunes s'élève à 16,5.

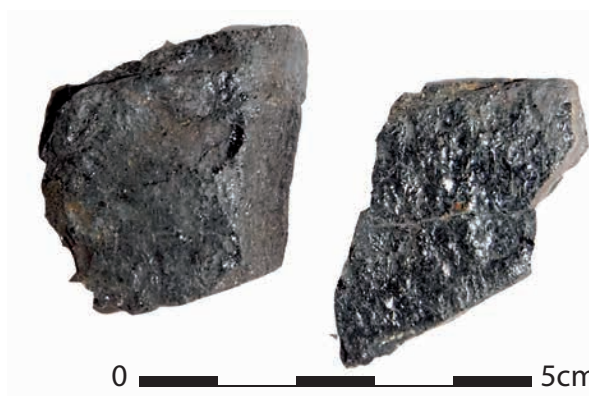
**Fig. 133** : Fragments de charbon de terre  
© Benjamin Jagou - Inrap

La particularité des déchets métallurgiques de Dunkerque est d'avoir permis de mettre au jour des restes de charbon de terre associés à des scories en culot. Cette présence, même faible, de 8 fragments (**Fig. 133**) pour un poids total de 41 grammes, atteste les hypothèses mises en avant lors de l'observation macroscopique des culots de forge.

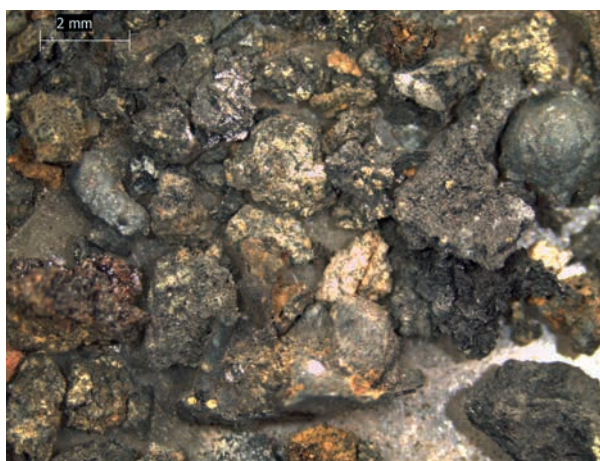
**Fig. 134** : Lot de battitures  
© Benjamin Jagou - Inrap

grammes de refus de tamis (**Tab. 14**). Après passage de l'aimant, 290 grammes de micro-déchets magnétiques ont été collectés dans les refus de tamis 2,8 mm et 266 grammes dans les refus de tamis 0,5 mm. Dans le cadre du diagnostic, les micro-déchets magnétiques ont été brièvement passés sous un microscope afin de constater ou non la présence de battitures. Ces battitures proviennent d'une couche fragile d'oxydation qui s'est formée sur le métal lors de son passage dans le foyer et qui s'est brisée lors du martelage du fer sur l'enclume. Après passage sous binoculaire, la présence de battitures de morphologies diverses (**Fig. 134**) a été observée parmi le prélèvement issu de l'UE 433.
