**Hauts-de-France, Nord, Dunkerque, Rue des Fusiliers
Marins -Boulevard Alexandre III. Le “ Projet Parc
Marine ” : un faubourg sud de Dunkerque aux périodes
médiévale et moderne : Rapport de Diagnostic.**

le « **Projet Parc Marine** » : un faubourg sud de Dunkerque aux périodes médiévale et moderne

Septembre 2017

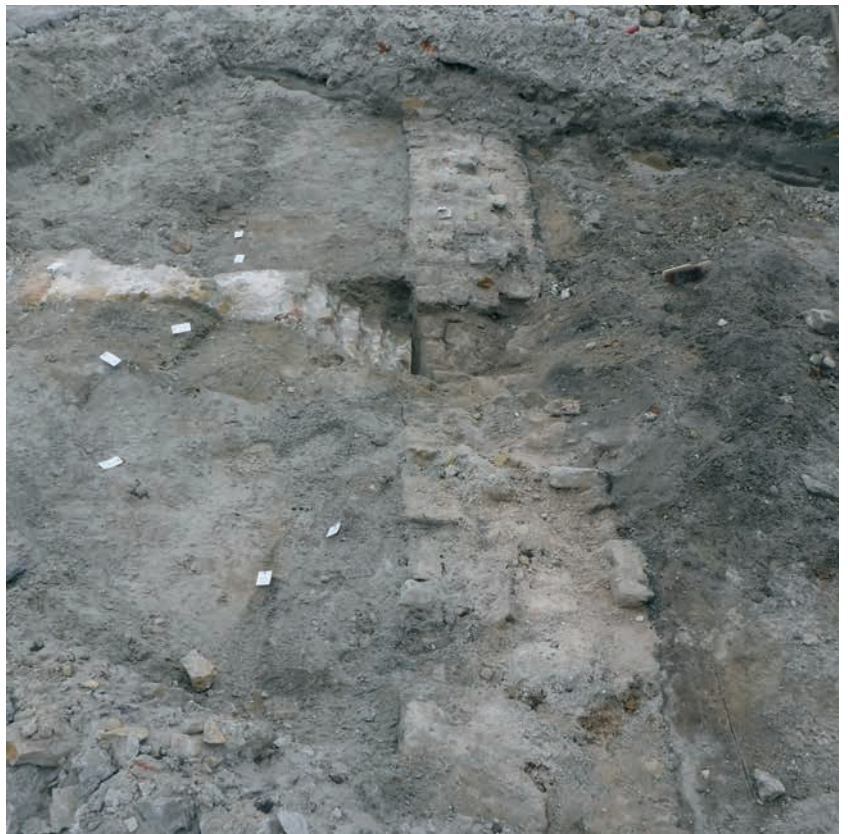
Fig. 27 : Détail de l'ensemble des maçonneries
 85 et 86 en Tranchée 2.
 Cliché : © Thierry Marcy - Inrap

L'entame de la tranchée, au sud-ouest, a rapidement révélé une maçonnerie de briques orientée nord-ouest/sud-est, large d'environ 0,70 m (US 86). L'alignement de ce dernier signalait qu'il s'agissait de la suite du mur 17 mis au jour dans la Tranchée 1, soit le vestige du mur arrière du bâtiment de l'Intendance. La distance qui sépare le mur 17 du mur 7 dans la Tranchée 1 empêchait d'espérer appréhender le mur de façade avant dans le cadre de la Tranchée 2. De facture assez solide, le mur 86 présente toutefois des bouleversements dans sa structure. En effet, il montre une rupture importante qui fait verser les briques vers le centre de la structure tout en restant alignées dans l'axe général du mur. Par ailleurs, un épandage de gravats vers le nord-est (US 112) laisse supposer un effondrement latéral dans ce sens.

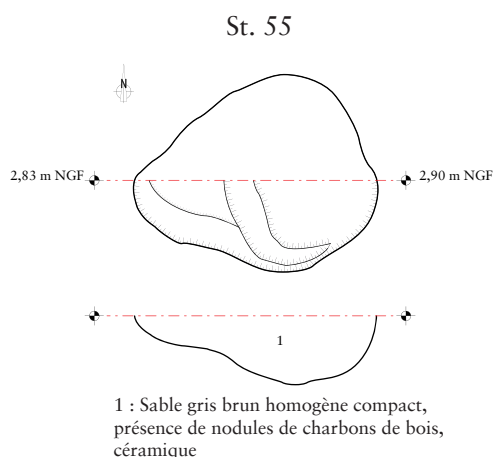
Fig. 61 : Plan, coupe et photographie de la structure 55, dans la Tranchée 3 (échelle : 1/50) minute de terrain : © Sébastien Van Acker - Inrap ; DAO : © Dominique Favier - Inrap

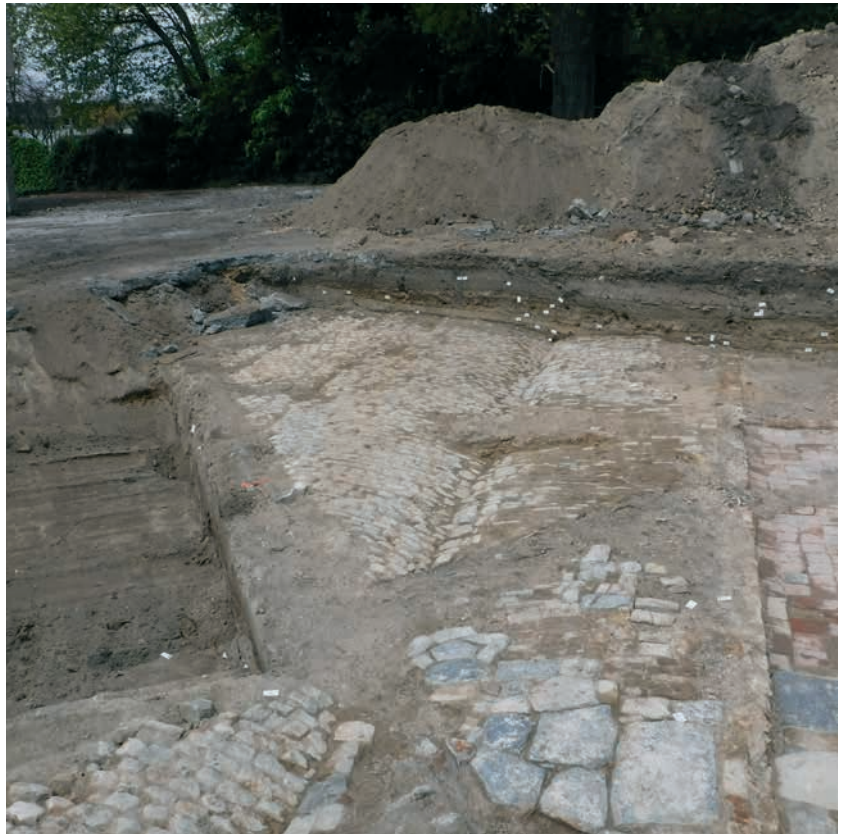
Fig. 75 : Sd. 12 - Vue générale du système de circulation mis au jour
Cliché : © Thierry Marcy - Inrap

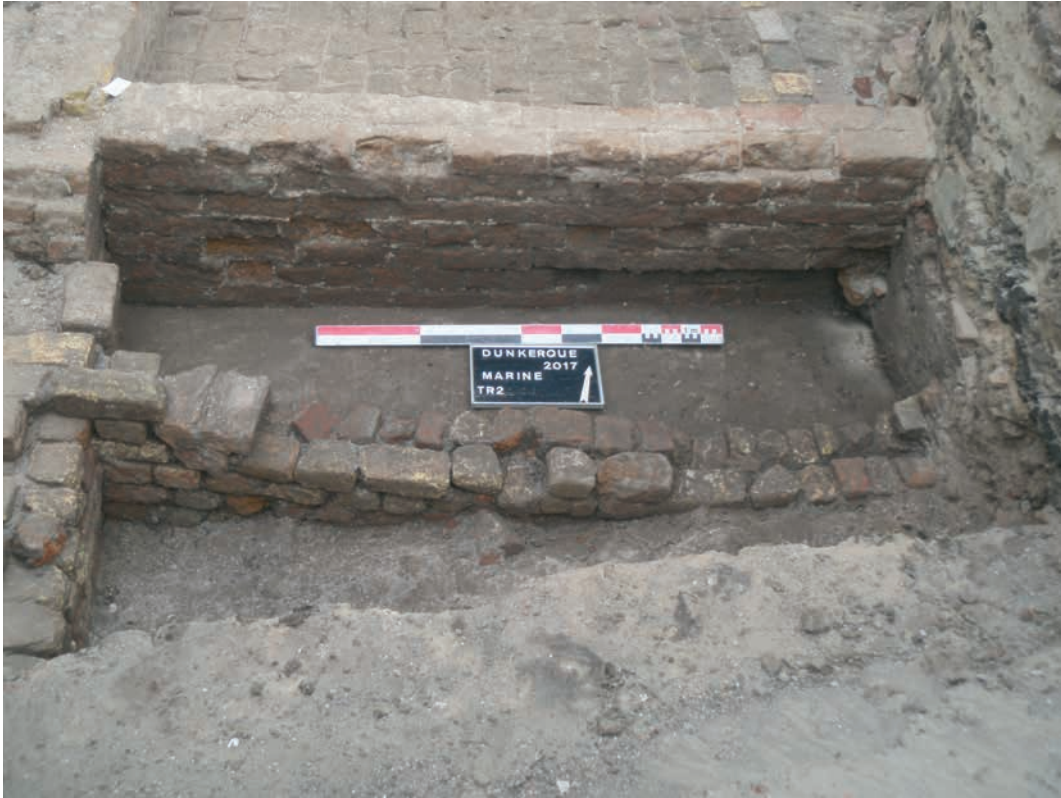
Fig. 129 : Vue vers le nord du parement 492, pièce ouest du bâtiment découvert en Tr. 2
Cliché : © Thierry Marcy - Inrap

Dans l'angle sud-ouest, un sondage manuel a permis d'observer l'interaction entre plusieurs massifs. L'élévation 492 (Fig. 129) est conservée sur sept assises, alternant de façon régulière un rang de double paneresses et un rang de boutisses. L'appareil vertical⁵² emploie des briques ocre de module standard : 0,22 x 0,10 x 0,06 m. Cependant, dans l'angle est, en limite de fouille, une rupture est lisible. Une partie de la maçonnerie est en « sape » (Fig. 130). De plus, le mortier et l'appareillage de cette section de mur sont différents. Ces deux assises de paneresses, vestige d'un état antérieur, sont englobées dans 492. La superposition générant ce renforcement découle du changement de tracé des cloisons, où le récent s'assoit sur l'existant. Sur une petite surface, les maçonneries se succèdent rapidement. Le refend 492 vient s'adosser au pignon 104. Lui-même est accolé au muret 525, dont l'alignement est déporté à l'est par rapport aux autres maçonneries. Plus au sud, les murs 526 et 527 sont chaînés. Les briques sont liées au sable limoneux. La fondation se compose d'un simple radier de cassons de briques, lié également au sable limoneux. Ils recoupent également 525, vestige d'un état antérieur. Le mortier de la partie ancienne de 492 est similaire à celui employé dans 525. Un démontage manuel permettrait de vérifier l'articulation de ces différentes maçonneries.
