**Béthune, Pas-de-Calais, Boulevard Kitchener.  
Fortifications médiévales et modernes**

**Rapport final d'opération**  
Diagnostic archéologique

Béthune, Pas-de-Calais, Boulevard Kitchener

# Fortifications médiévales et modernes

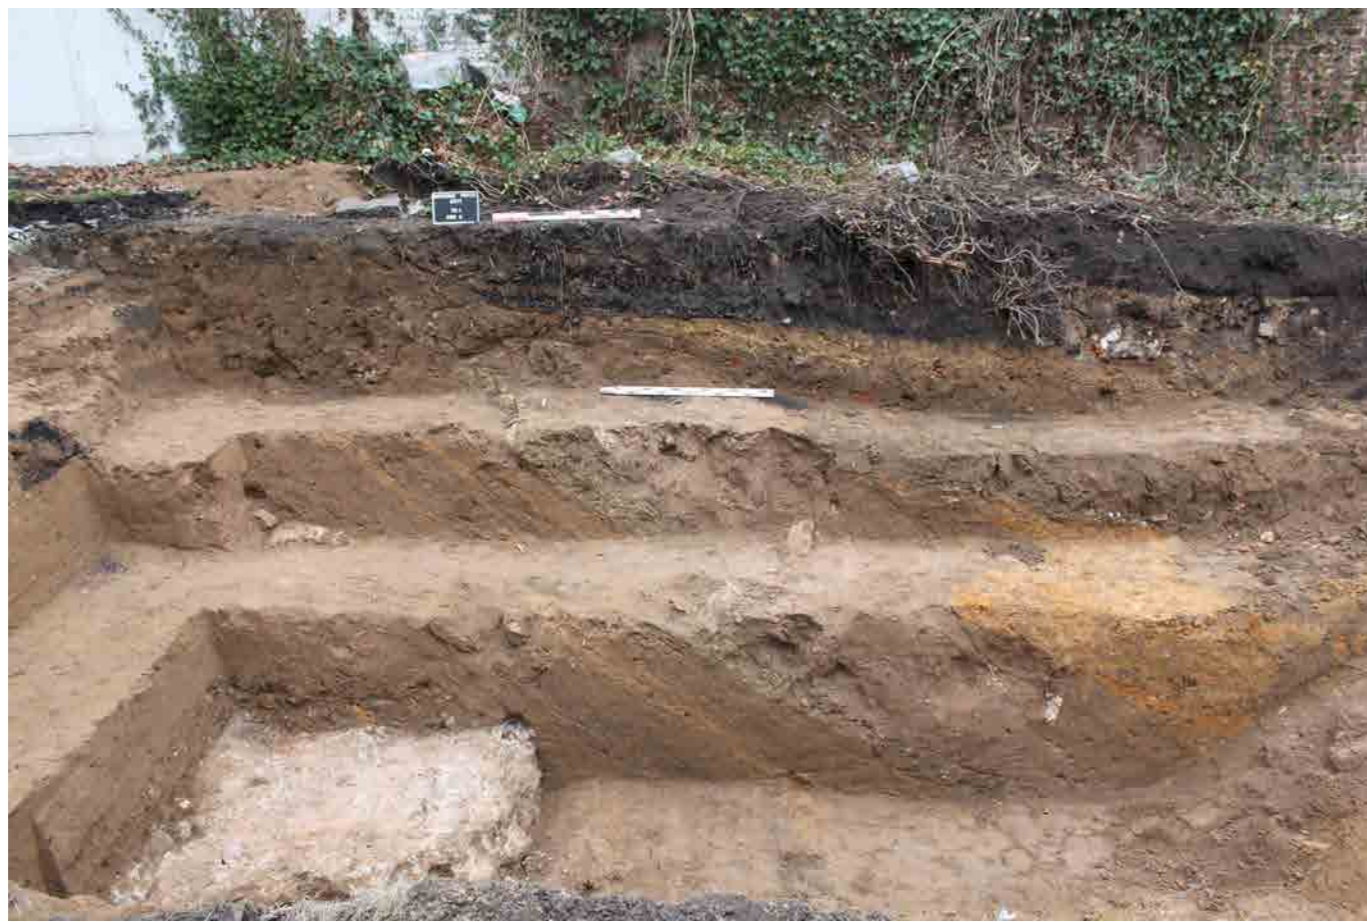
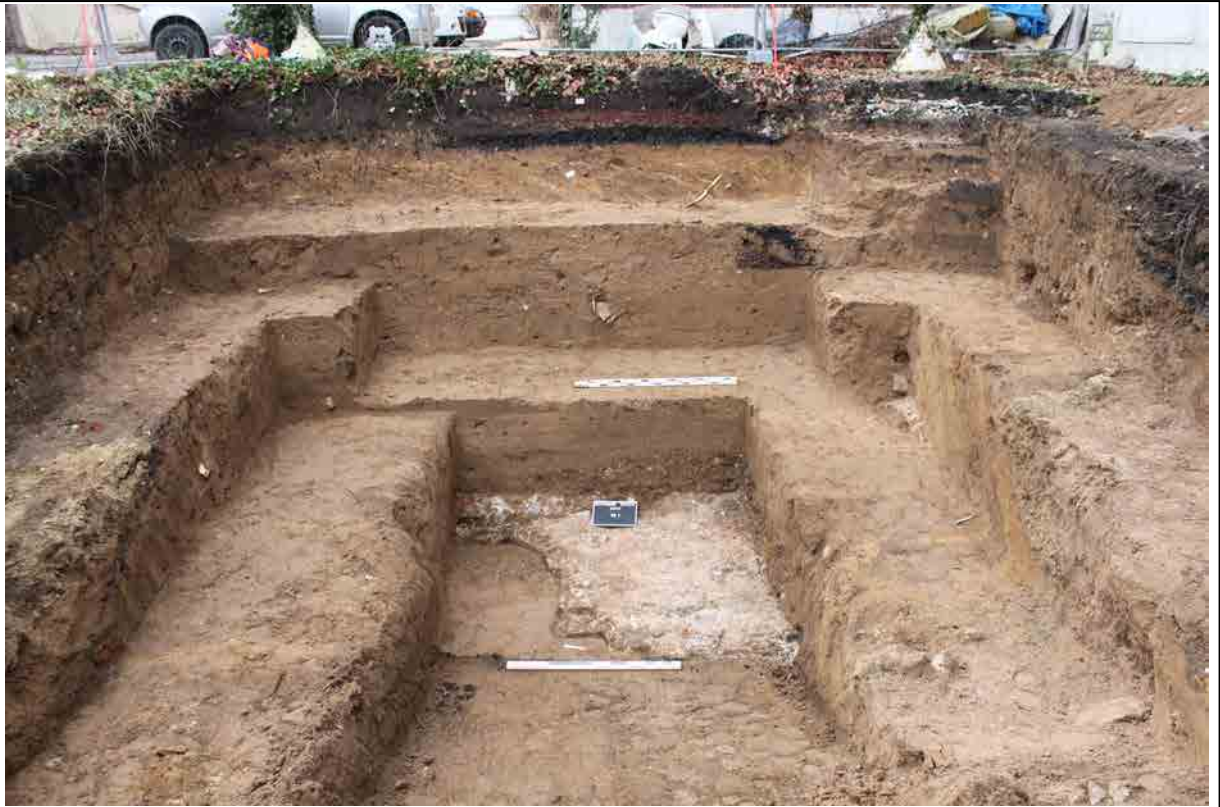
| Fig.9 : Plan du rempart- 1/150ème et clichés | |

- 1000: Terre de jardin actuelle
- 1002: Gros blocs de grès grossièrement taillés, imbriqués pêle-mêle, avec de rares fragments de briques rouges, dans un mortier beige à tonalité blanche et jaunâtre, parfois rosâtre assez sableux compact homogène avec inclusions de terres cuites rouges centimétriques. pas de parement visible.

- 1008: Sable homogène jaune grisâtre sans inclusions.
- 1009: Sable gris moyen homogène avec de rares fragments de terres cuites rouges et de rares boulettes de mortier jaune centimétriques (infiltrations de 1010).

- 1020: Fosse à bord évasé.
- 1021: Comblement sableux homogène brun-gris meuble.
- 1022: Remblais de caisson et mortier dans une matrice sableuse brun meuble.

Le fragment de rempart, composé de gros blocs de grès grossièrement taillés, mesurant entre 20 et 30 centimètres et de rares fragments de briques rouges, lié à un mortier de chaux blanc à teintes jaunâtre et rosâtre rappelle le rempart médiéval, déjà observé en quatre points de la ville.

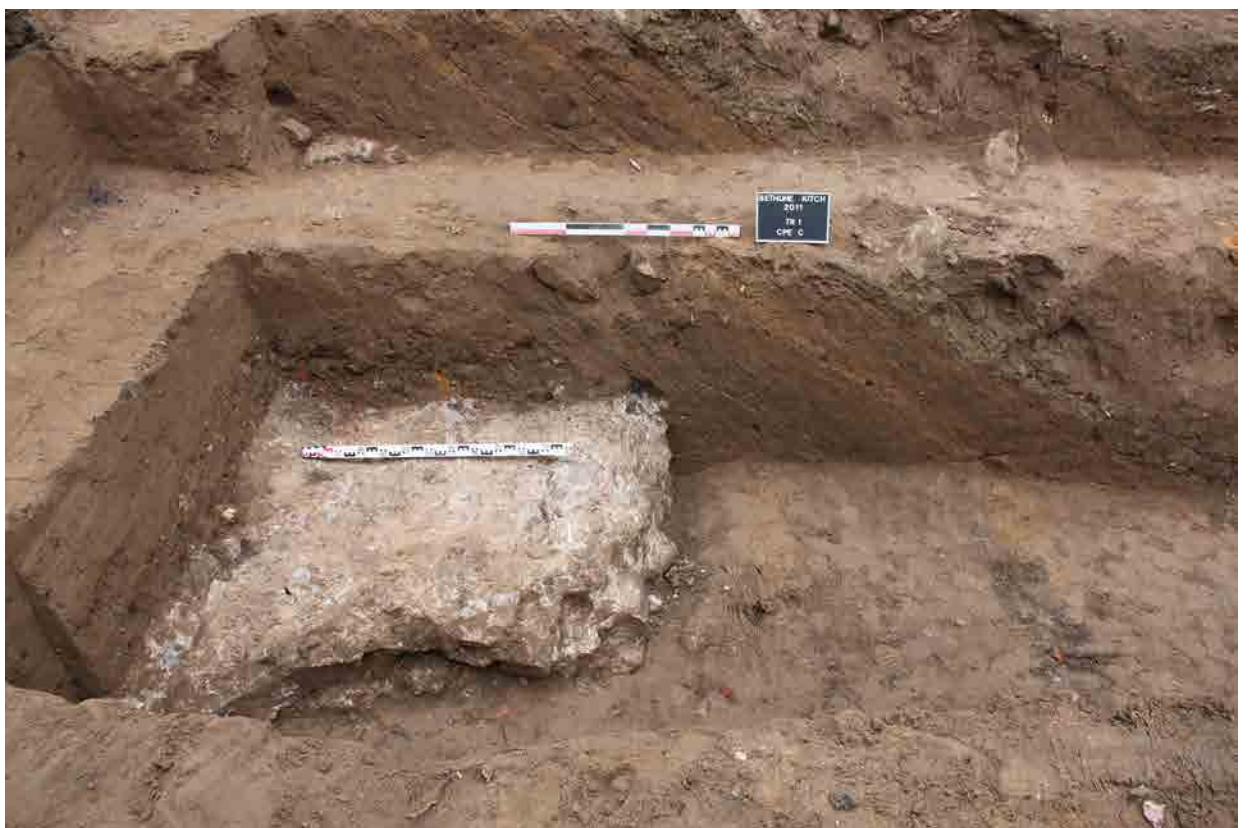
Le tronçon de rempart a été reconnu uniquement dans la tranchée 1, selon une orientation N-W/S-E (**Fig.8 et Fig. 9**). Sa conservation est différentielle puisqu'il dispose de deux cotes d'apparition : en coupe B, à 29,55 m et en coupe C, à 29 m NGF. Pour des raisons de sécurité, son tracé n'a pu être complètement reconnu. Seule une épaisseur minimum de 33 cm conservée a pu être observée. De même, la largeur totale du rempart n'a pu être relevée. Après avoir traité entièrement la tranchée 1, un sondage au niveau du rempart a permis d'observer uniquement une largeur minimum de 2m.

**Fig. 9 :** Plan du rempart- 1/100<sup>ème</sup> et clichés

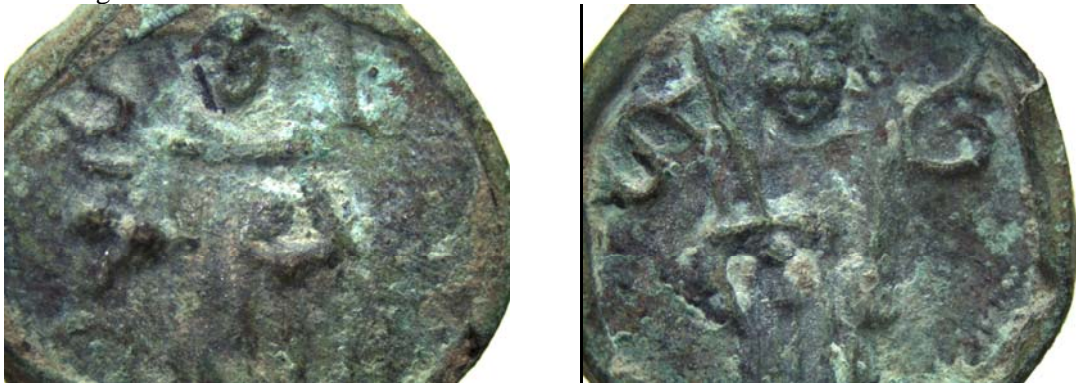
**Fig. 12** : Médaille en alliage cuivreux prise à la binoculaire avec un grossissement x 8. Cliché : V. Vincent.

Une découverte intéressante est à noter dans le fossé, en us 1004. Il s'agit d'une médaille creuse en alliage cuivreux, qui pourrait être interprétée comme un reliquaire. Elle mesure 1,4 cm de diamètre et présente sur ses deux faces un personnage. Au recto, l'un semble tenir un livre sous son bras gauche et tenir un sceptre dans la main droite. Il est surmonté de deux lettres « S » et « L ou T ». Au verso, un homme habillé d'une robe, tient une épée et est entouré d'un « S » et d'un « G ». On peut tout à fait imaginer qu'il s'agit d'une référence à Saint Georges souvent représenté avec une épée pour avoir terrassé le dragon.

Le style des personnages rappelle davantage les canons médiévaux même si la médaille a été découverte en contexte moderne.
