**Île-de-France, Seine-et-Marne, Meaux, Zone Industrielle
Nord, rue du Vide Arpent/façade RD17a. Cadastre :
parcelle n° 533. Diagnostic archéologique du 24/09 au
21/10/2004**

Diagnostic archéologique
du 24/09 au 21/10/2004

Édifice de spectacle gallo-romain de "La Bauve"

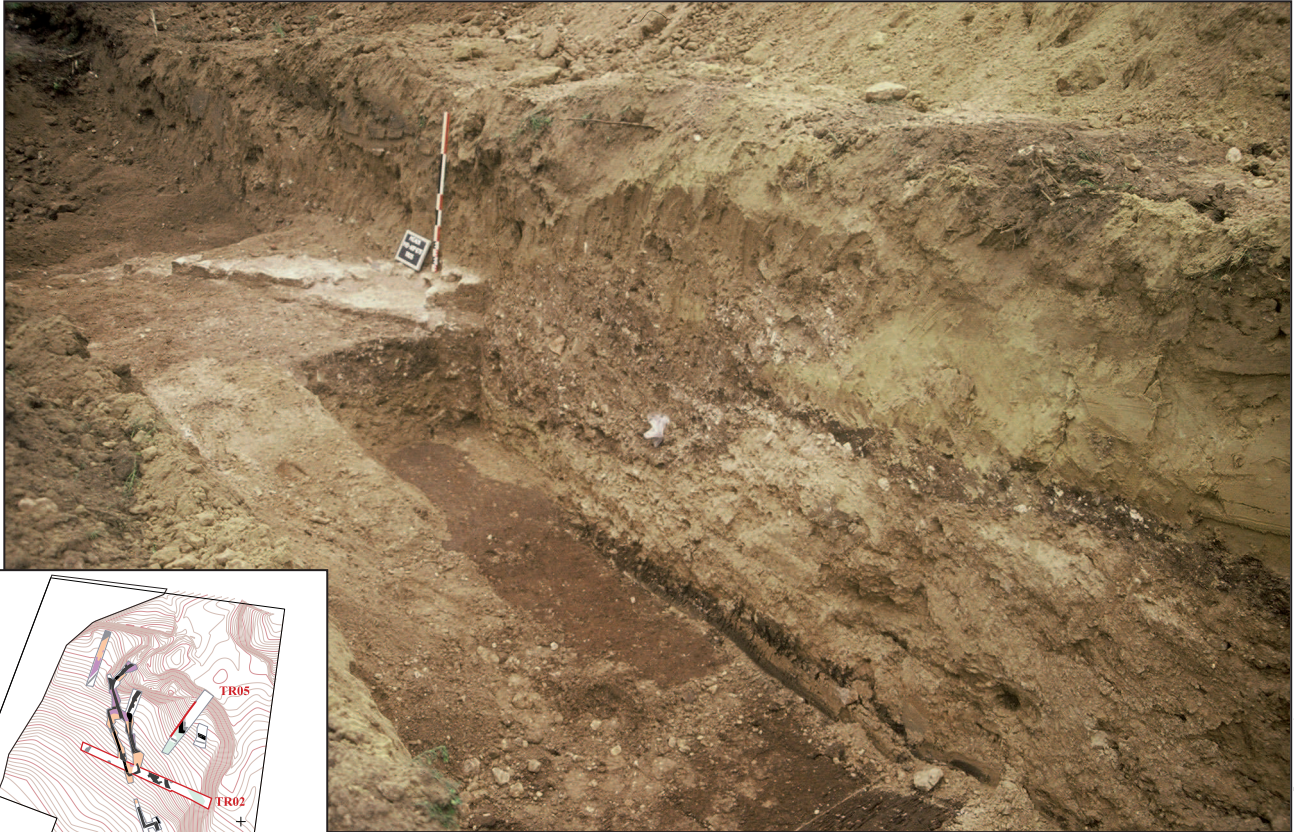
Pl. 04 : photos, TR05 en cours (coupe NO partielle) et TR02.

Cliché 1 : TR05 en cours, coupe NO partielle
 remblais de construction 1156 et 1155, TR1053,
 mur 1049 (face interne avec chanfrein, enduite au mortier),
 excavation de destruction 1177, remblais de nivellement d'abandon 1149 et 1150,
 en fond de tranchée : sol naturel anthropisé 1157.

Dans le mur 1049 (vomitoire nord), l'enduit est plaqué sur la face orientale du mur, celle, justement, sur laquelle vient prendre appui l'importante masse des remblais constituant la *cavea*. Il est possible que, dans ce cas, il y ait eu une volonté, de la part des constructeurs, de tenter de protéger ce mur de l'humidité absorbée par cette masse de terre.

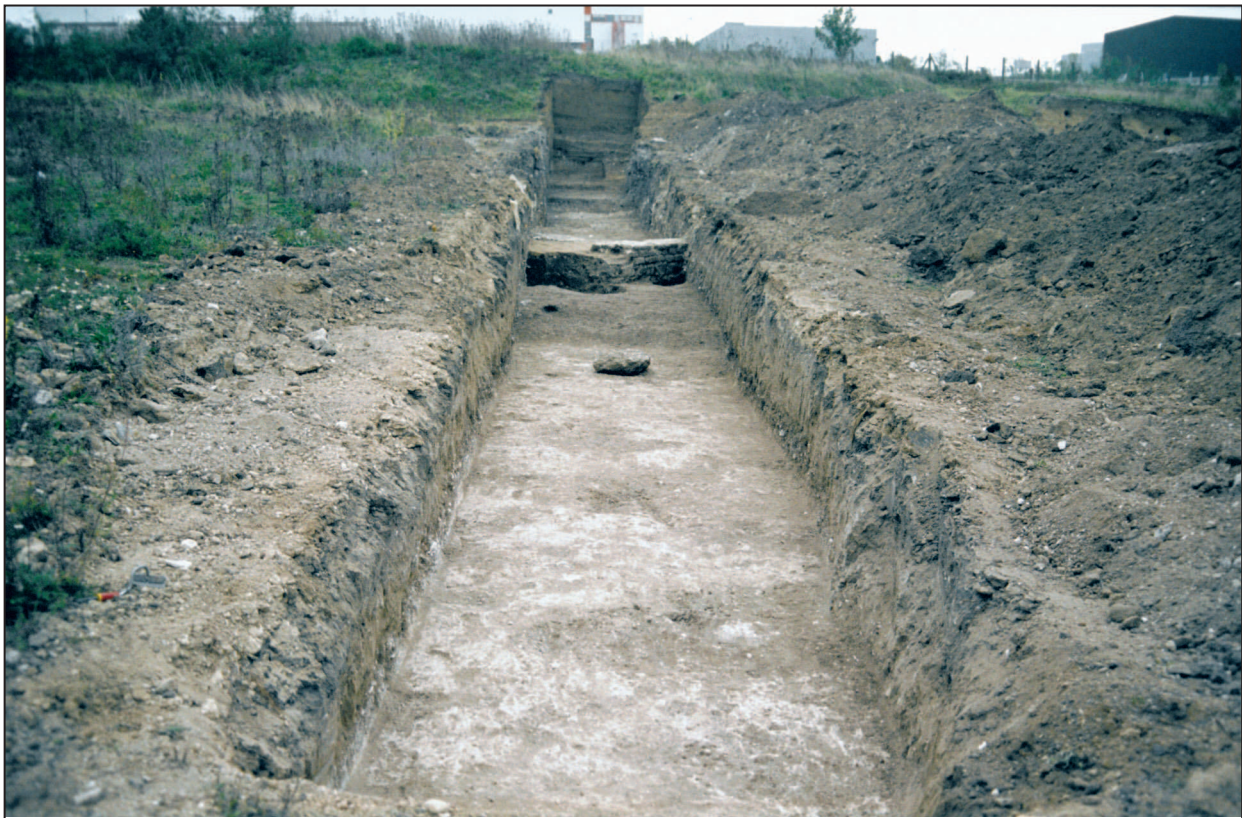
Cliché 2 : TR02, vue du NO
 fond de tranchée au premier plan : socle calcaire bartonien ; plan médian : mur 1032 ; en arrière plan : butte fossile, remblais des gradins remaniés

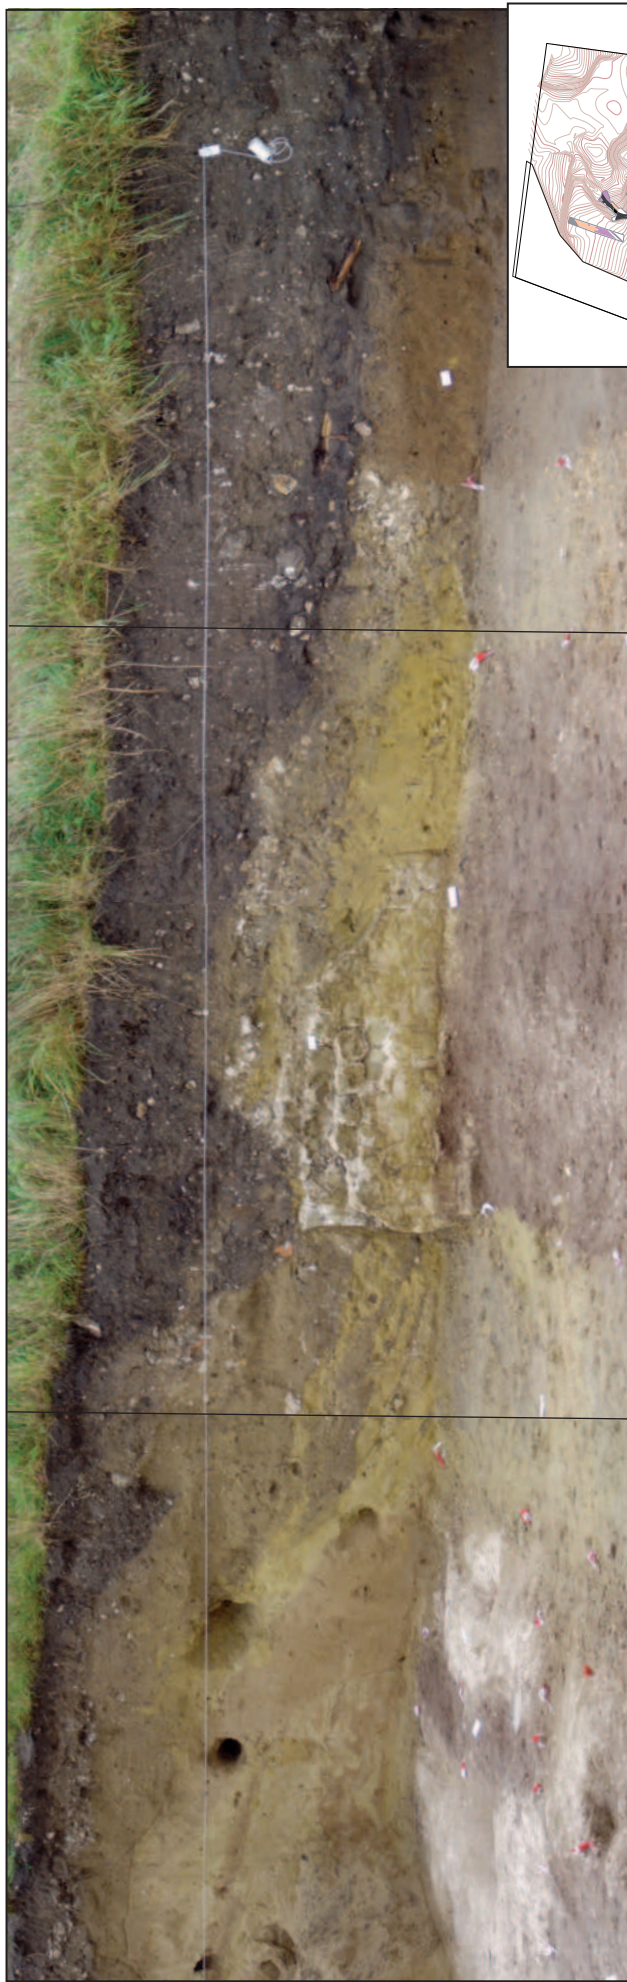
1 : TR01, coupe 1

sol 1002, remblais de construction 1004, mur 1017, tranchées de récupération 1019 et 1114, perturbations et remblais contemporains

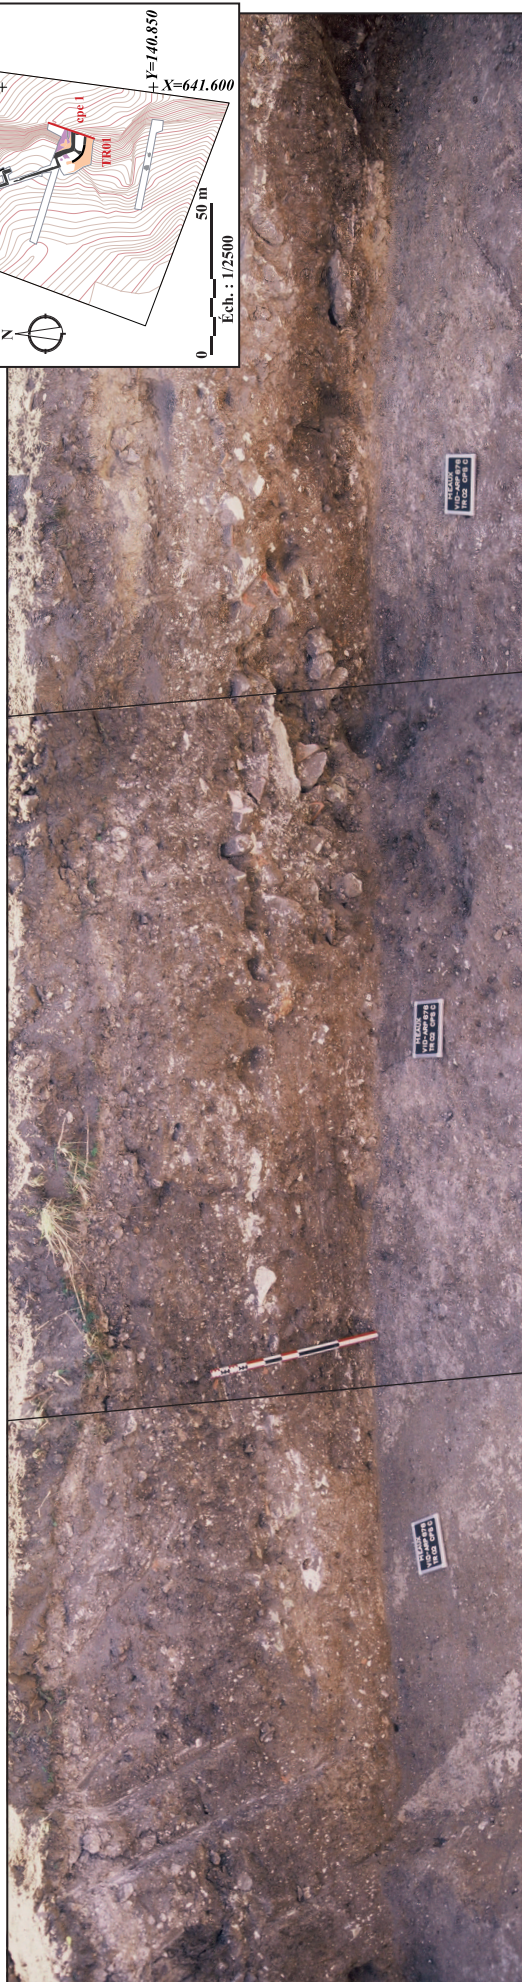
2 : TR02, coupe SO partielle, TR1026 et 1028

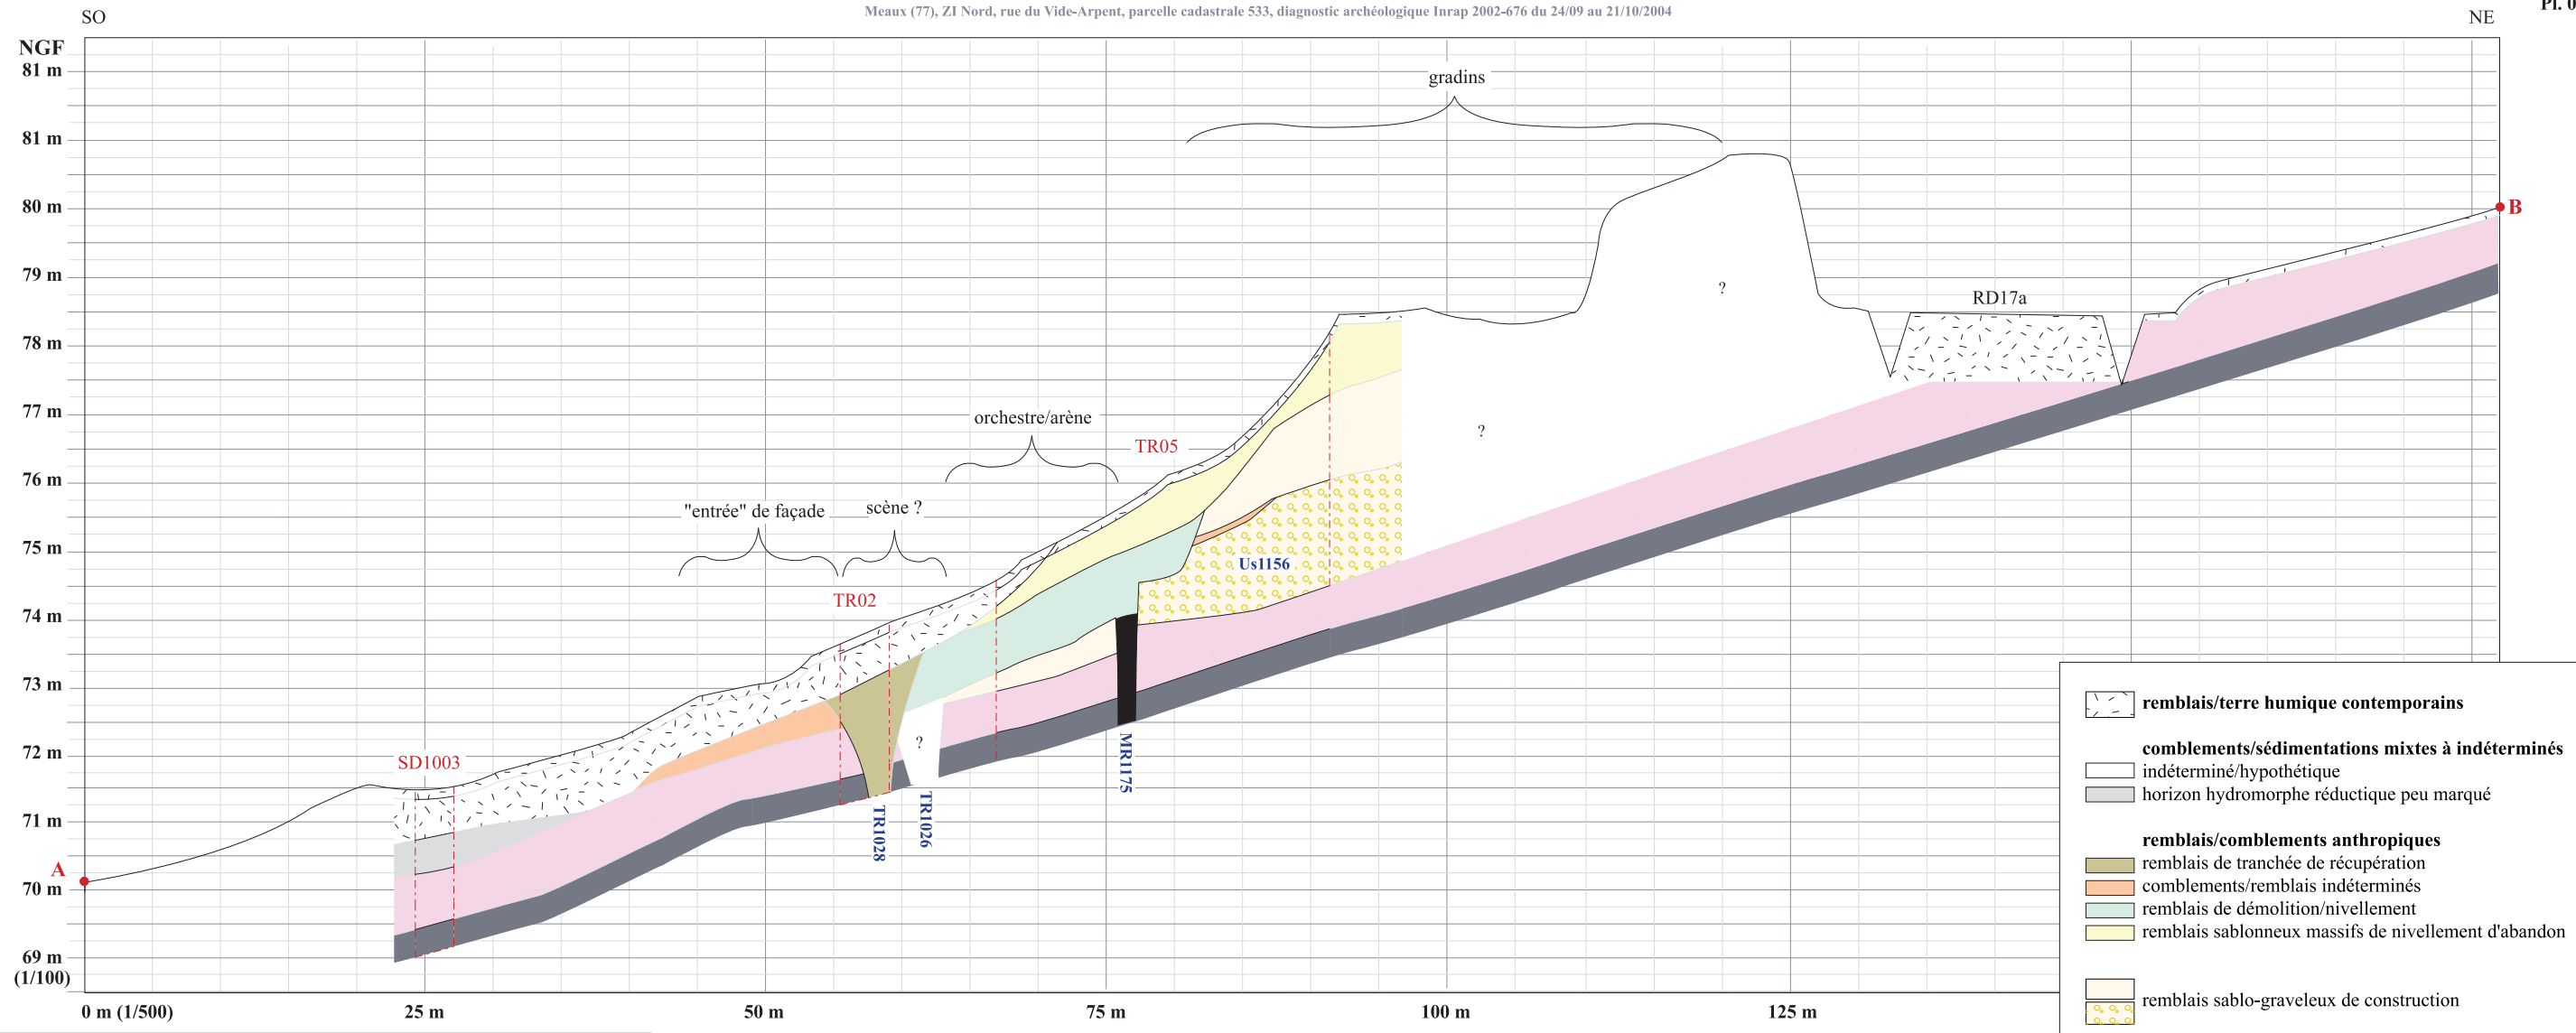
Profil logarithmique SO/NE

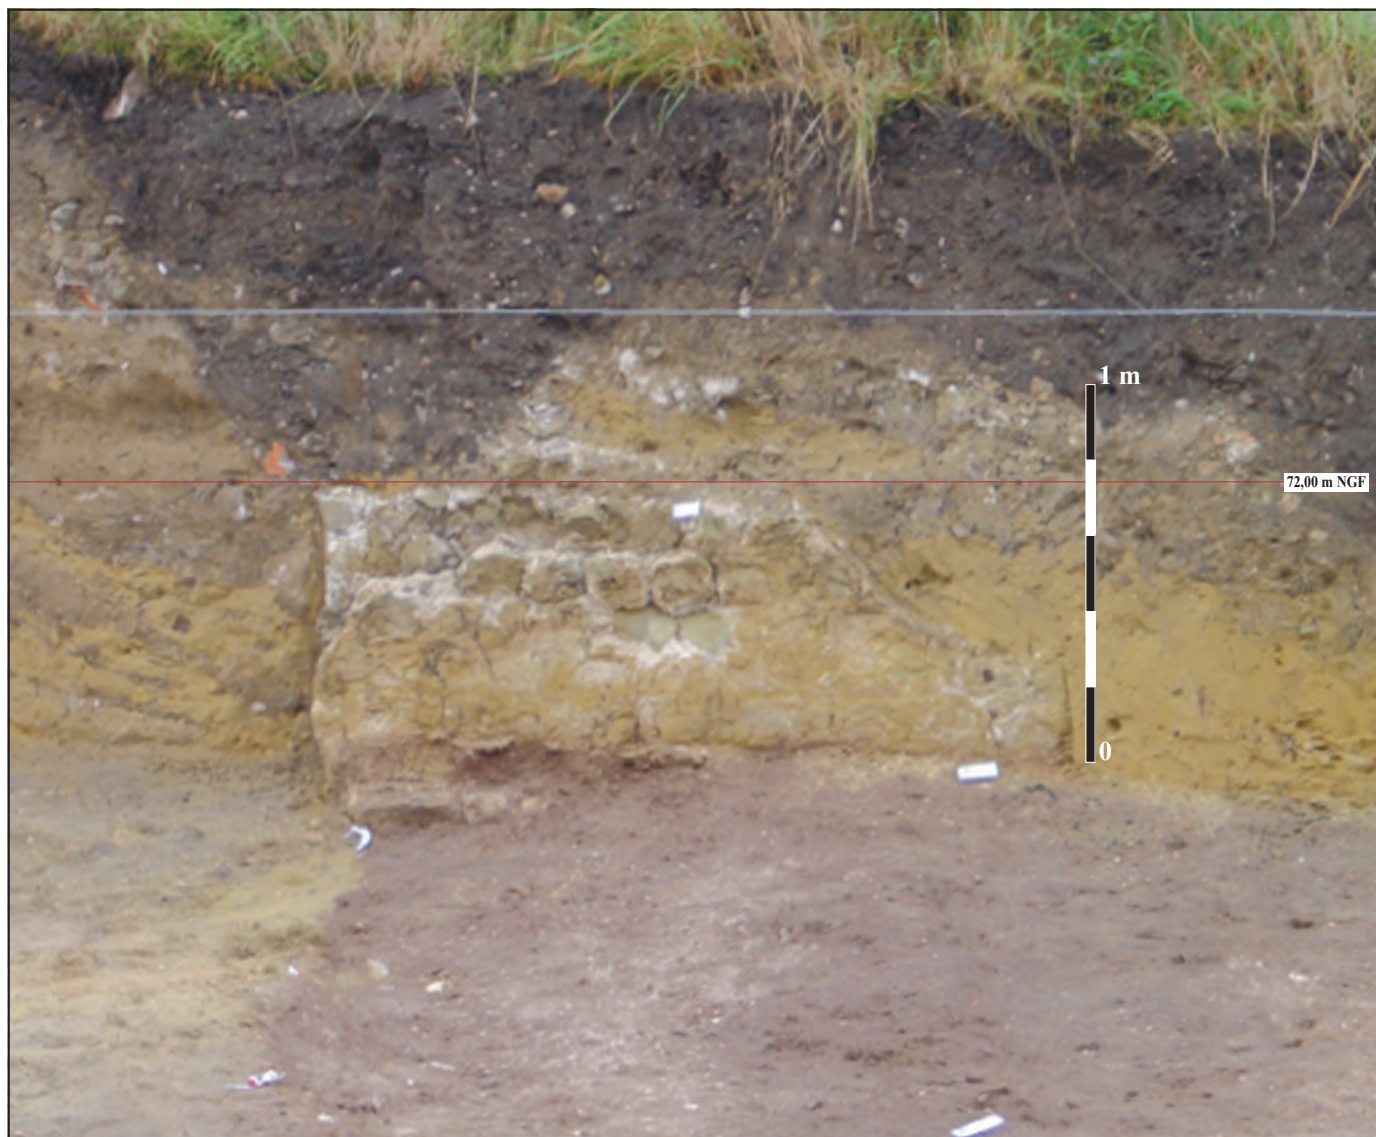
Pl. 12 : TR01, mur 1017

Mur 1017, TR01, coupe 1, vue de l'ONO, échelle approximative à 1/20
parement de moellons silico-calcaires et enduit de mortier blanc crème (sable/chaux)

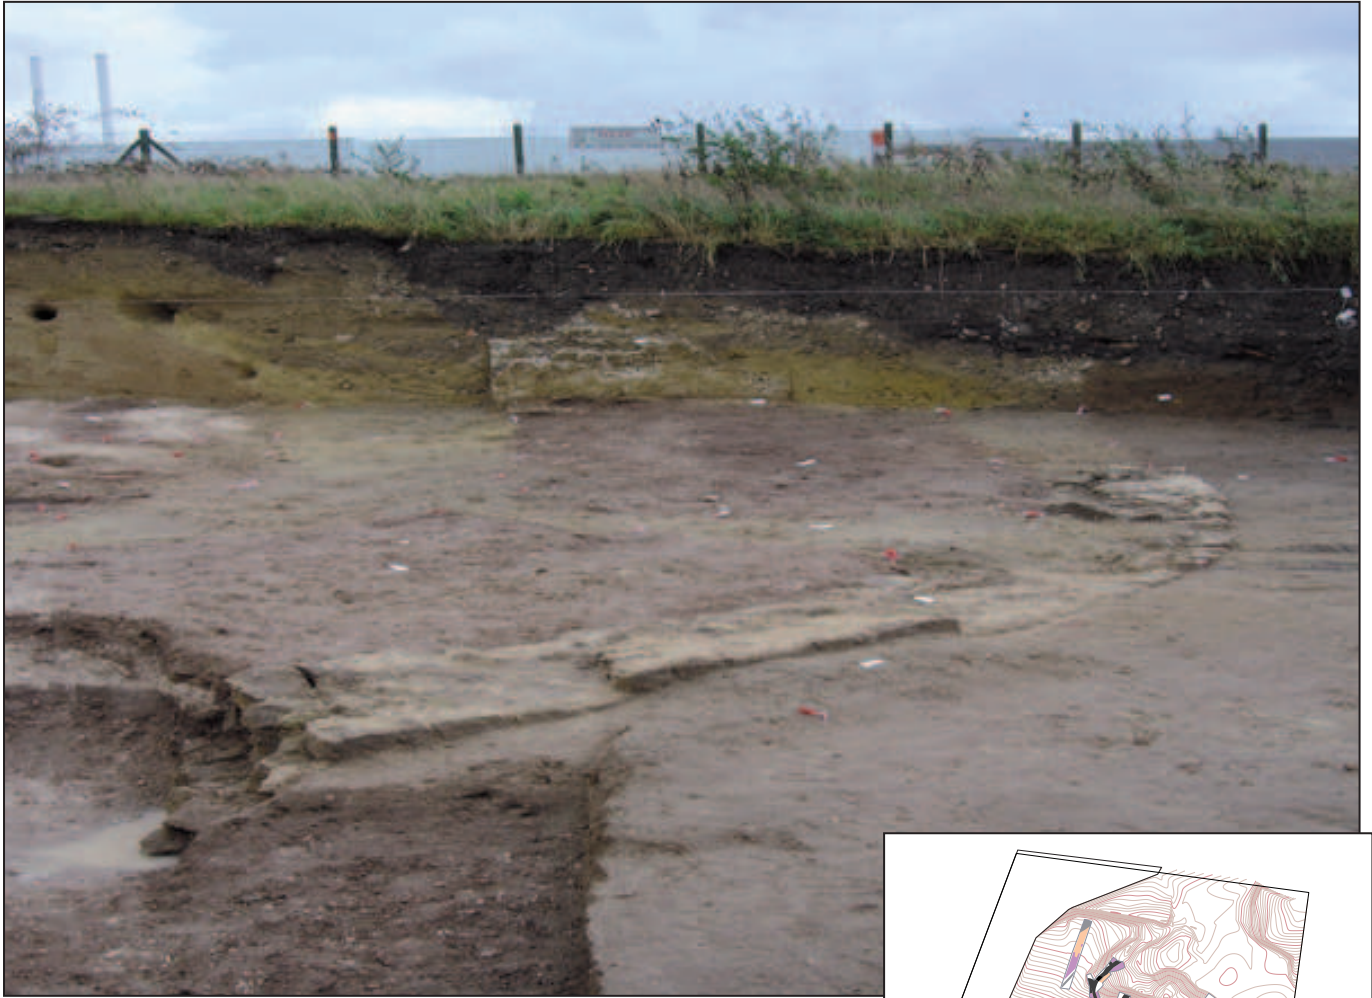
Pl. 13 : TR01, Mur 1112, Sondage 1230

TR01, mur 1112 au premier plan, vue de l'est

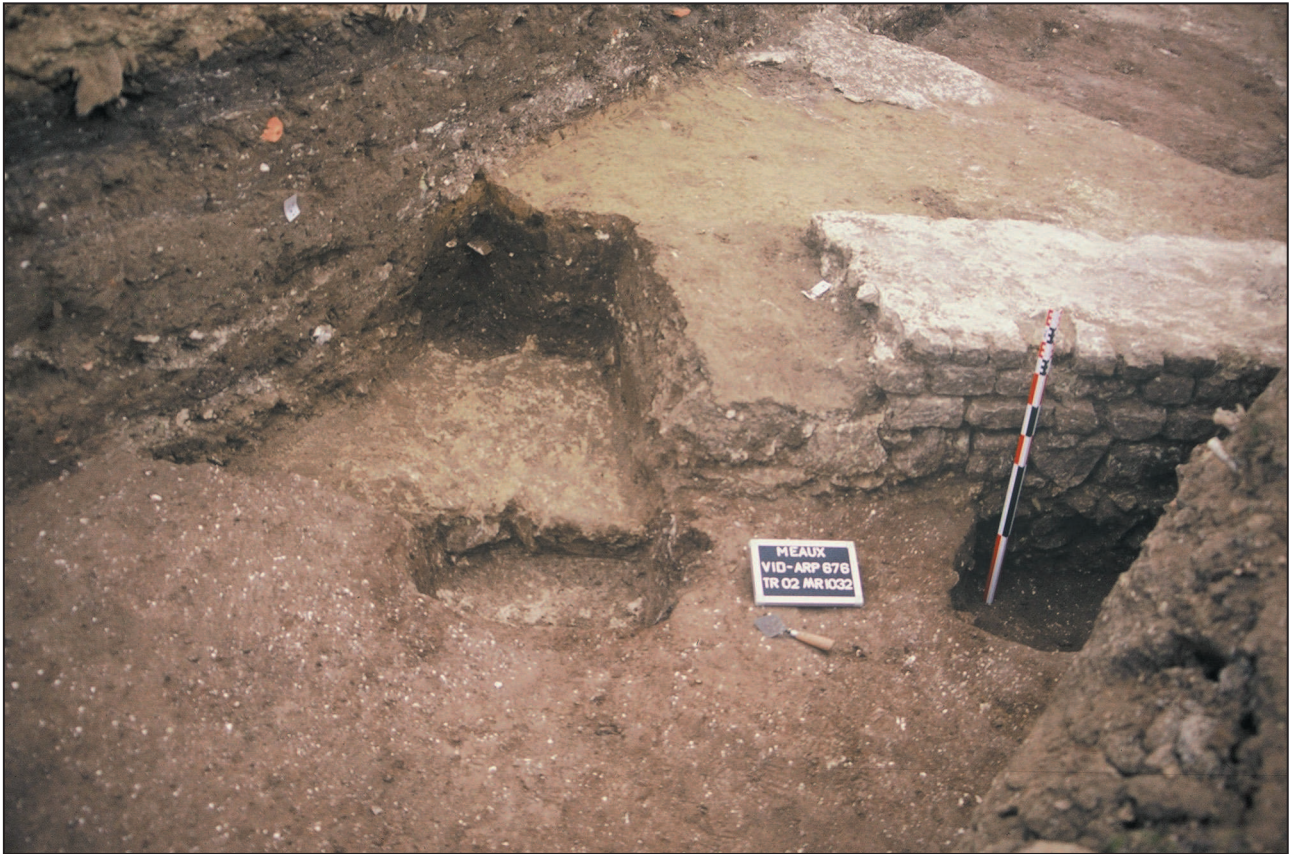
Pl. 14 : TR02, mur 1032, mur de façade

Mur 1032, TR02, vue du NO

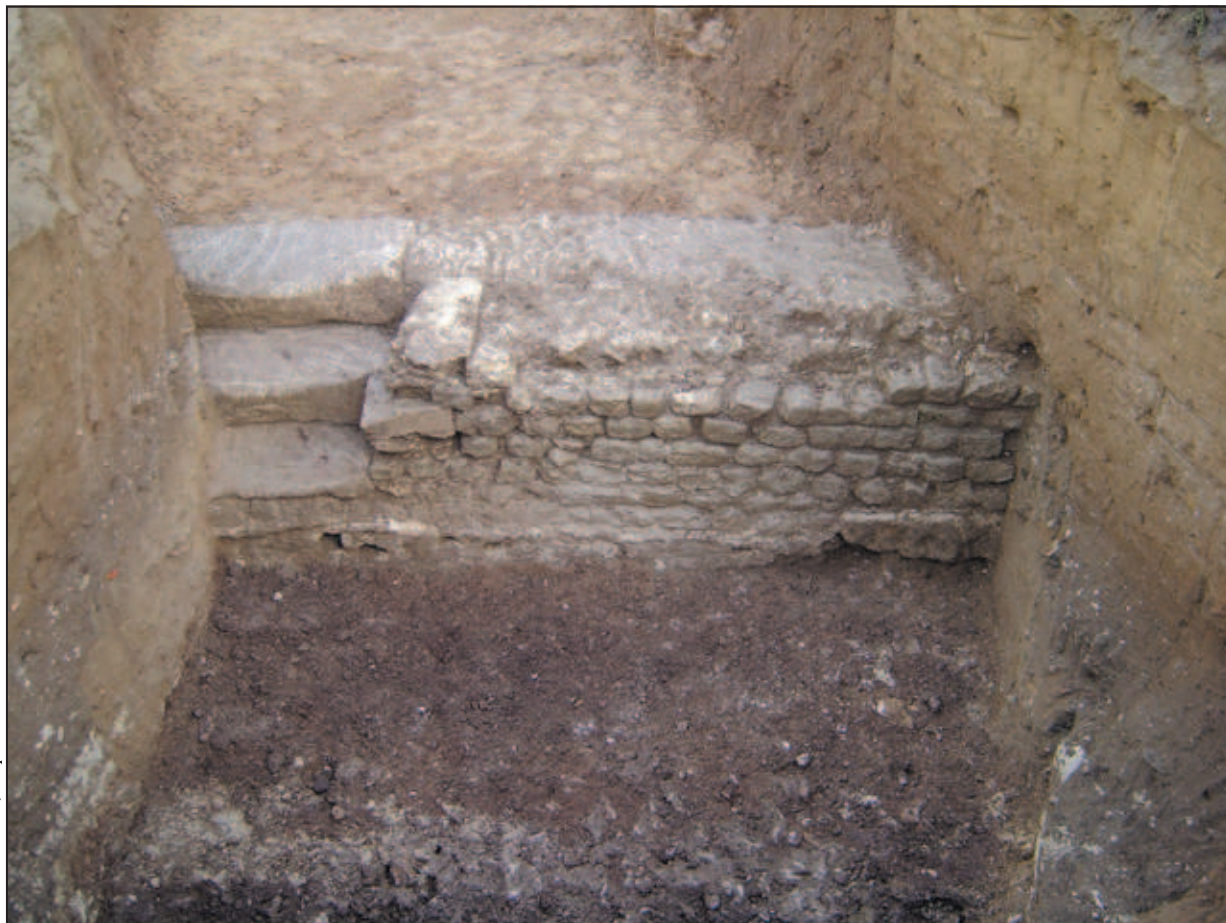
Pl. 16 : TR07, mur 1141 et escalier 1172

ES1172/MR1141, TR07, vue du SSO

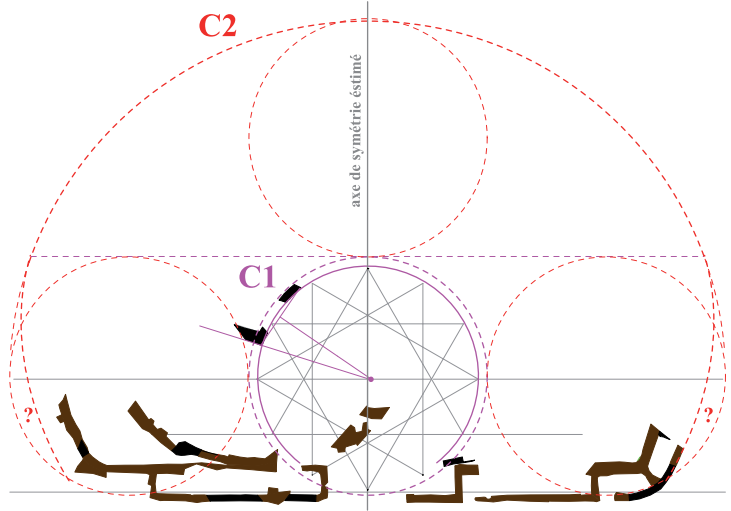
Hypothèse de couronne extérieure hémisphérique à pans "coupés" elliptiques

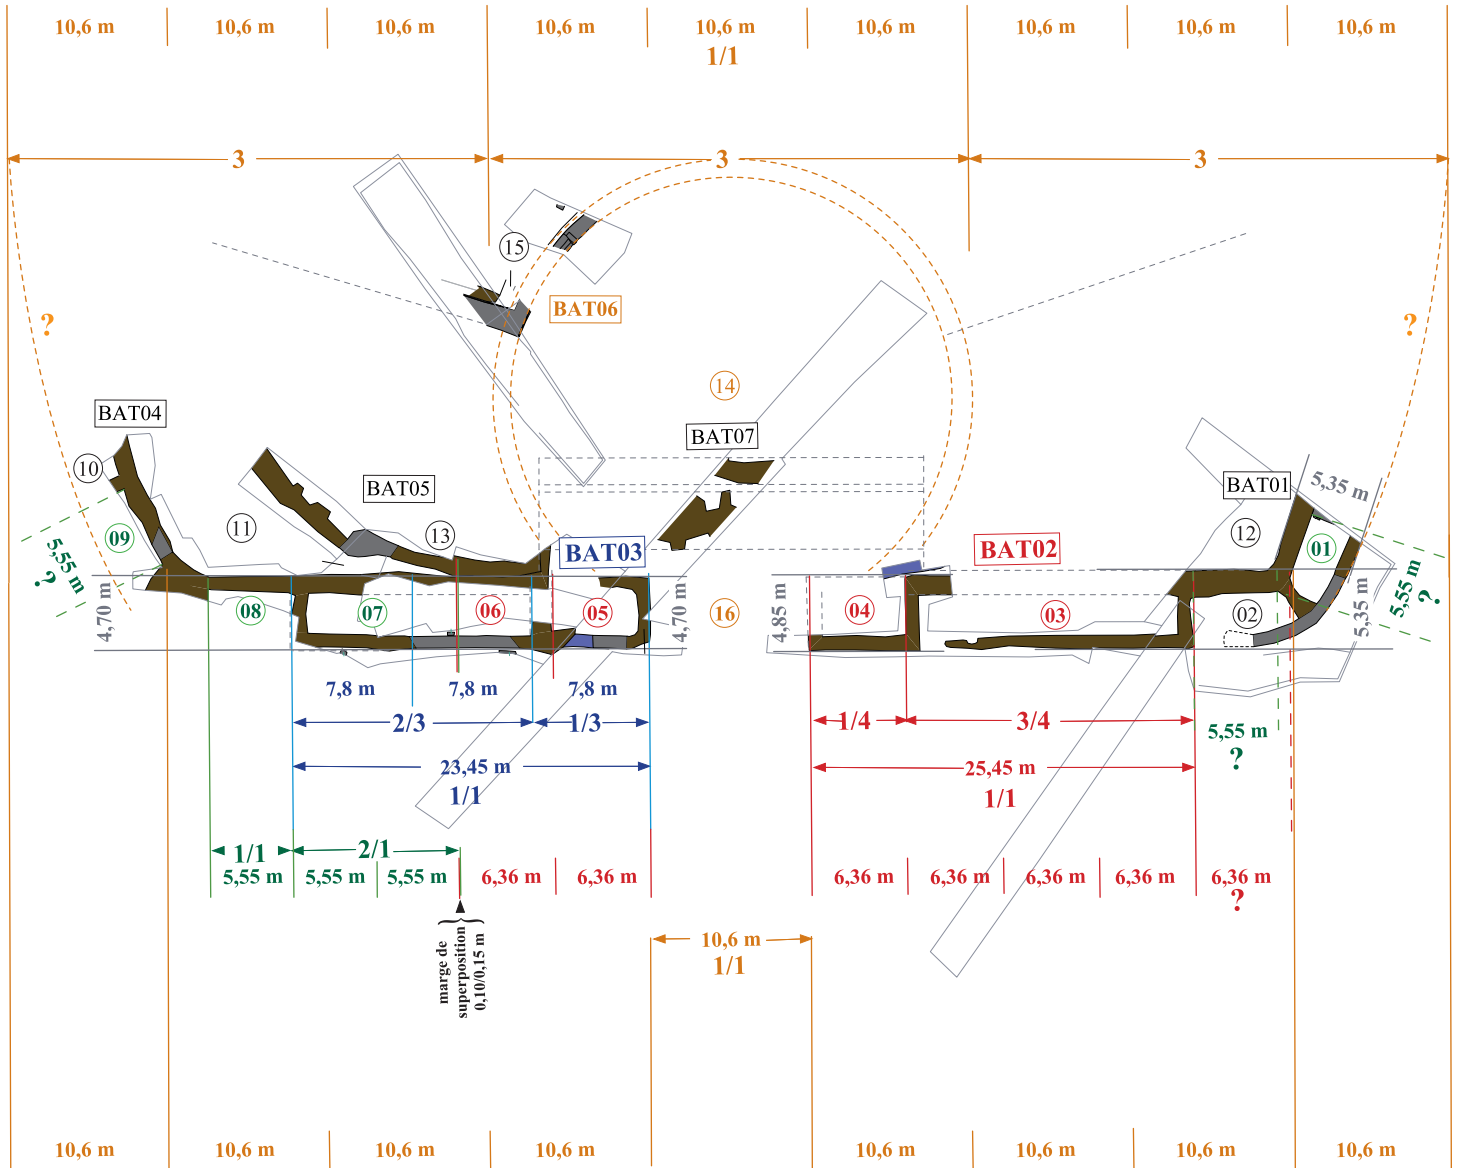
Pl. 19 : Hypothèses de division de la devanture, de la couronne extérieure et de la façade en modules approximativement réguliers
