## Le diagnostic dans un édifice religieux en Limousin : l'église de Glénic

Jacques Roger

Jacques Roger. Le diagnostic dans un édifice religieux en Limousin : l'église de Glénic. Le diagnostic des ensembles funéraires, Anne Augereau; Hervé Guy; Alain Koehler, Dec 2005, Paris, France. pp.71-75. hal-03139763

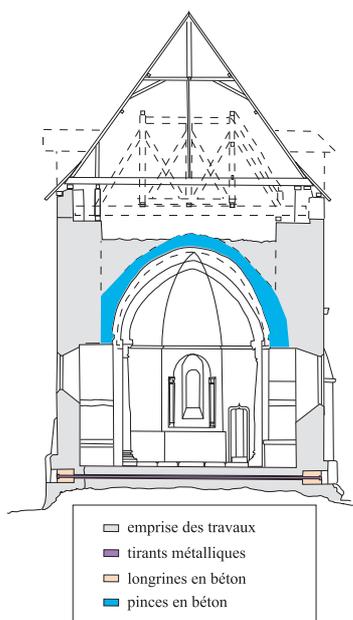
Fig. 1. Coupe nord-sud de l'église de Glénic et emplacement des secteurs restaurés.

Les travaux de restauration consistent à assurer la stabilité de l'édifice, menacé par une altération des fondations et du rocher sous-jacent. Pour parer à l'écartement des murs au sol, des tirants horizontaux ont été forés dans le sol de l'église et ancrés dans des longrines en béton armé placées sous les murs du transept. Pour stopper la poussée des voûtes, des pinces en béton ont été placées au-dessus des arcs doubleaux du chœur et de la nef [fig. 1].

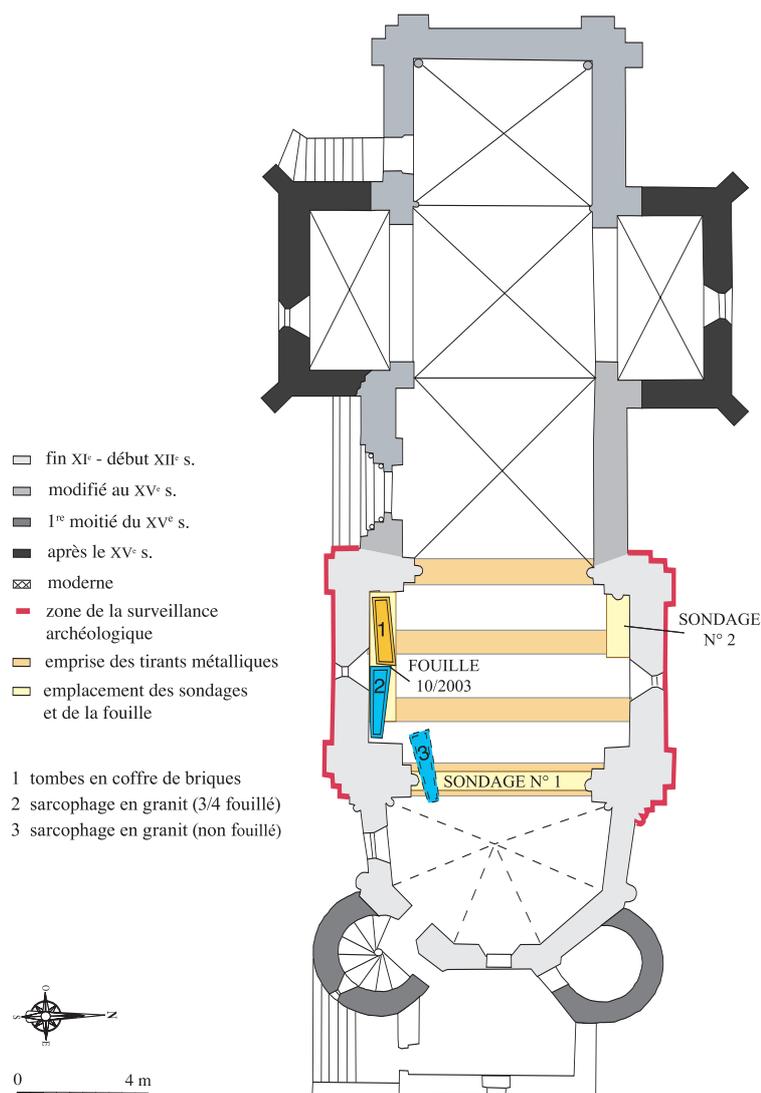
Fig. 2. Localisation des interventions dans l'église de Glénic.

Une deuxième intervention, réalisée sous ma direction en février 2003, s'est attachée à déterminer les niveaux archéologiques et leur densité à l'intérieur de l'édifice, à l'emplacement des futurs tirants métalliques, soit à estimer une surface menacée de 25 m<sup>2</sup>. Deux sondages ont ainsi été réalisés, sur une emprise de 6 m<sup>2</sup>. Le premier, situé à la jonction du chœur et de la nef, s'étend sur toute la largeur de l'édifice, à l'emplacement

même de l'emprise d'un tirant métallique [fig. 2]. Ce dernier a cependant été interrompu à - 0,70 m par rapport au sol actuel en raison d'une possible déstabilisation de l'édifice. Le second, à l'angle nord-ouest du mur septentrional de la quatrième travée, reprend en partie un sondage archéologique réalisé en 1999, mais a atteint le niveau de terrain naturel (soit à - 1,10 m).

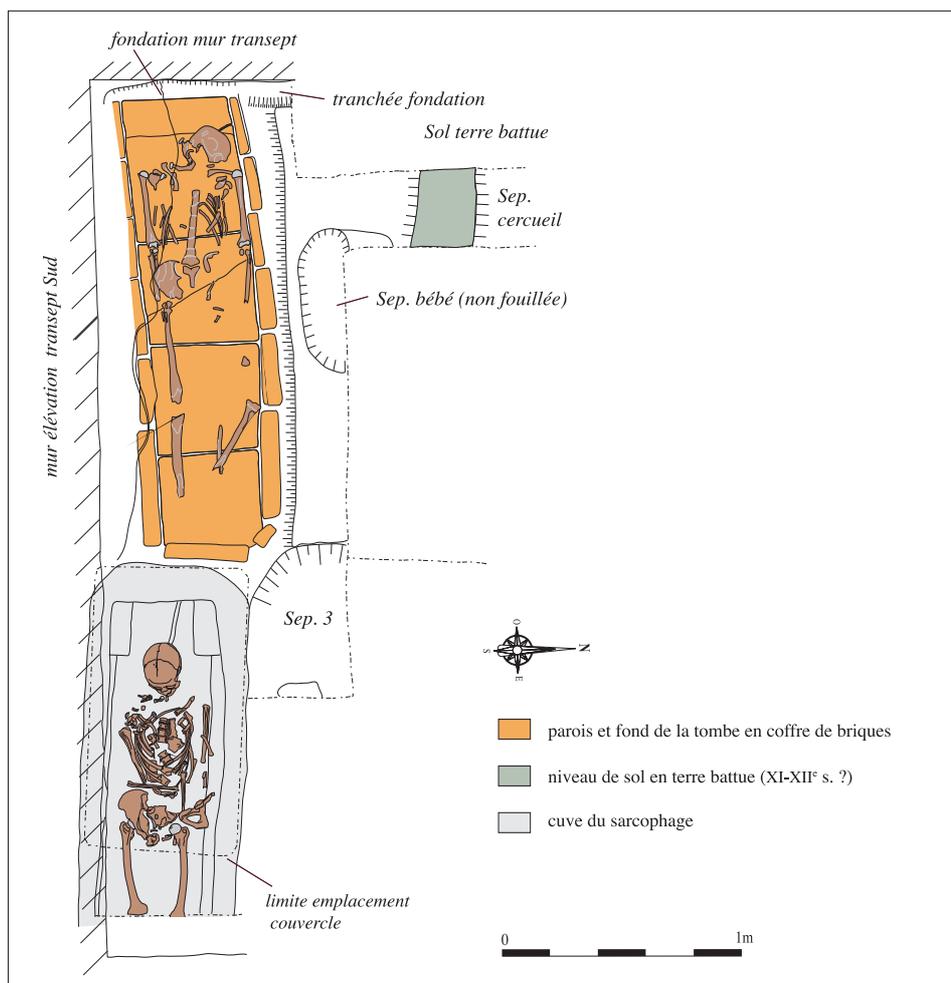
Fig. 3. Plan de localisation du sarcophage n° 1 et de la tombe en briques dans le transept sud de l'église de Glénic, deuxième niveau.

Cependant, en octobre 2003, le creusement des tranchées à l'emplacement des tirants métalliques était réalisé sans autorisation, mais la présence d'un couvercle de sarcophage en place le long du mur sud du transept devait nécessiter une nouvelle intervention. Cette troisième opération de fouille a donc été organisée dans l'urgence, pour permettre de fouiller cette tombe. Néanmoins, en raison de problèmes techniques (emplacement d'échafaudage soutenant les voûtes, dalle de béton...), l'opération s'est étendue sur toute la largeur du transept, soit sur une surface de 4 m<sup>2</sup>.

Enfin, la fouille archéologique du transept sud, en octobre 2003, a permis d'apporter des éléments supplémentaires concernant les fondations de cet édifice et la localisation de la nécropole paléochrétienne. L'installation des tirants métalliques dans le sous-sol du transept a permis la découverte de deux sarcophages en place, ainsi qu'une tombe en coffre de briques, datée par <sup>14</sup>C de la première moitié du VII<sup>e</sup> s. [fig. 3]. Ces sépultures sont engagées en partie sous la fondation du mur méridional du transept, permettant ainsi d'observer une stratigraphie peu bouleversée par les tombes modernes.

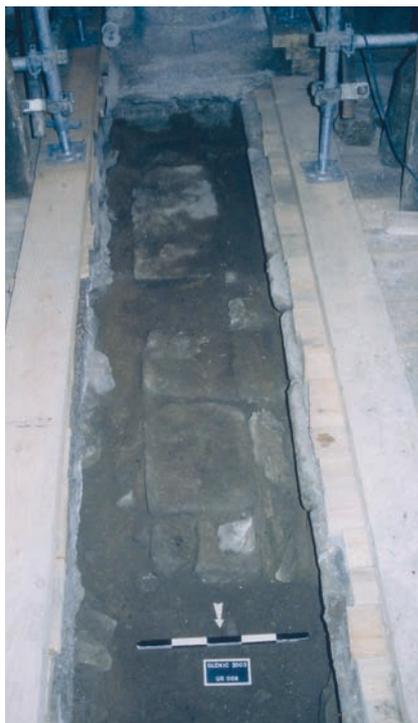
Fig. 4. Vue du sondage d'évaluation dans l'église et des contraintes d'intervention.  
Cliché J. Roger, Inrap.

Le point le plus négatif dans l'analyse du site reste bien évidemment l'obligation de respecter la cote maximale atteinte par les travaux des Monuments historiques. Pour le site de Glénic, la limite de décaissement à l'emplacement des tirants métalliques a seulement permis d'appréhender les niveaux supérieurs, correspondant le plus souvent à des remblais issus des différents comblements des fosses sépulcrales. Cependant, ces cotes de décaissement n'étant pas toujours respectées, la conséquence directe a été pour ce site la découverte fortuite d'un sarcophage, impliquant la mise en place d'une fouille en urgence sur des niveaux non évalués.
