**Rumilly (Haute-Savoie), 5 rue Charles de Gaulle**  
Michel Goy

# 5 Rue Charles de Gaulle

Code opération  
22 13 125

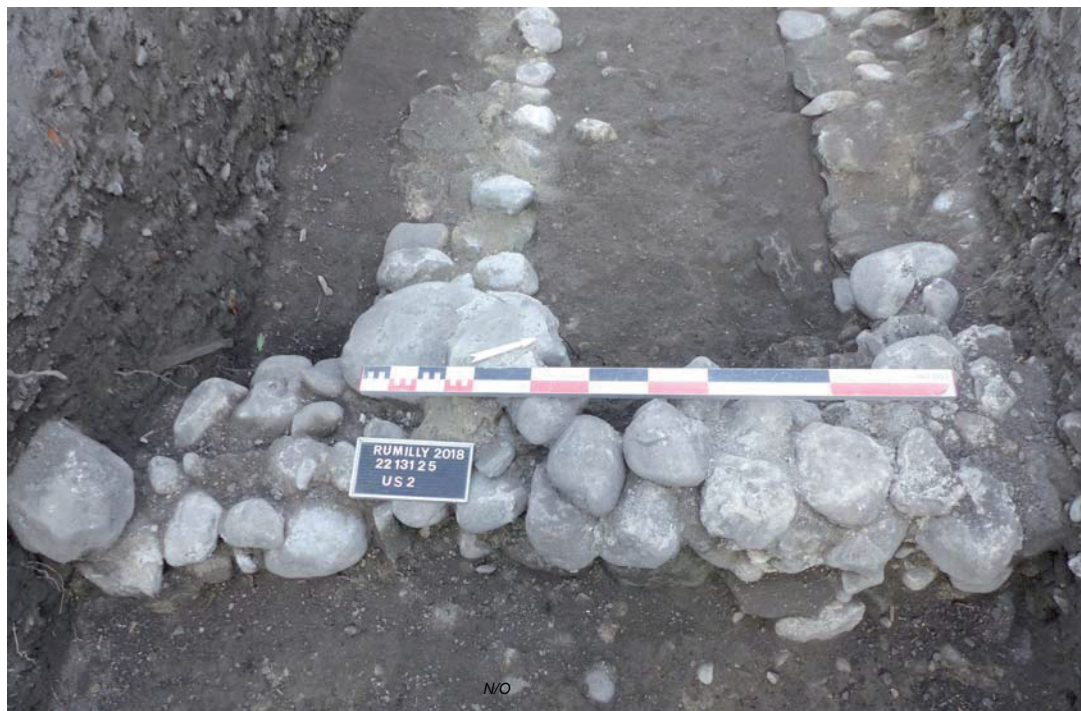
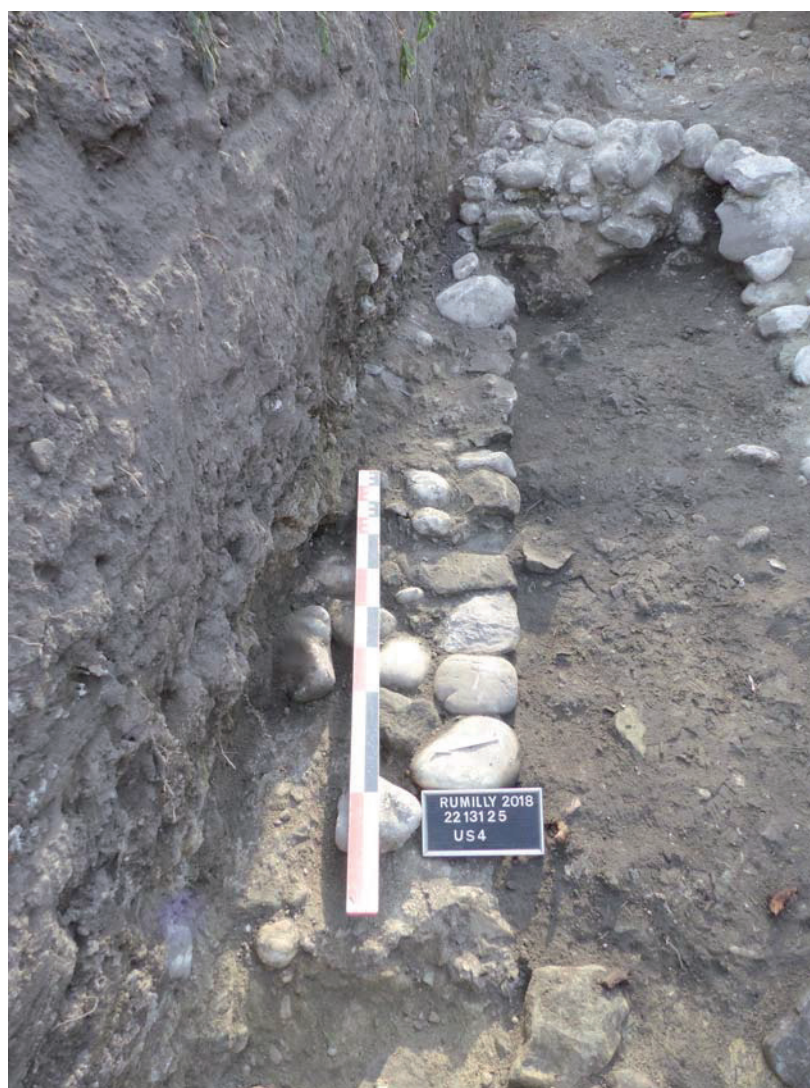
**Fig. 8 :** sondage 1, vue générale des murs M2 et M4

**Mur 2**

**Mur 4**

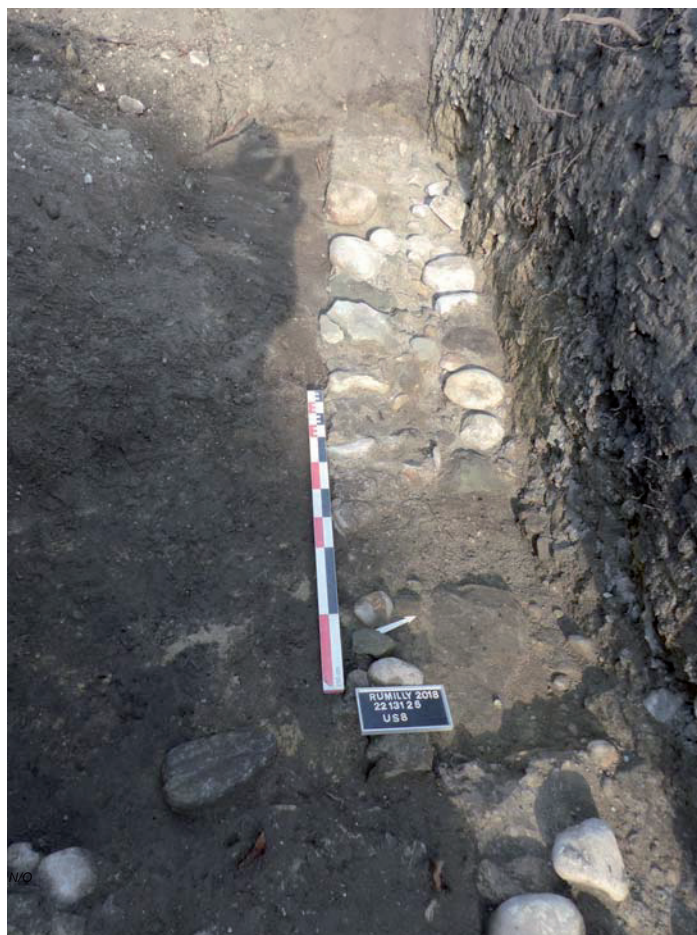
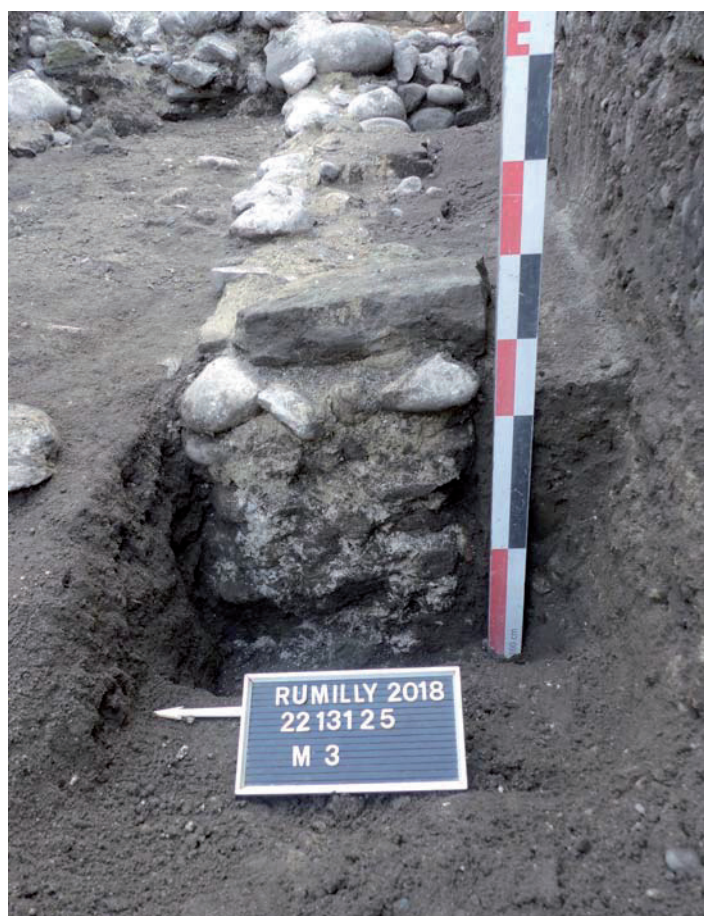
**Mur 3****Fig. 9** : sondage 1, vue générale des murs M8 (haut) et fondation de M3 (bas)

**Mur 8**

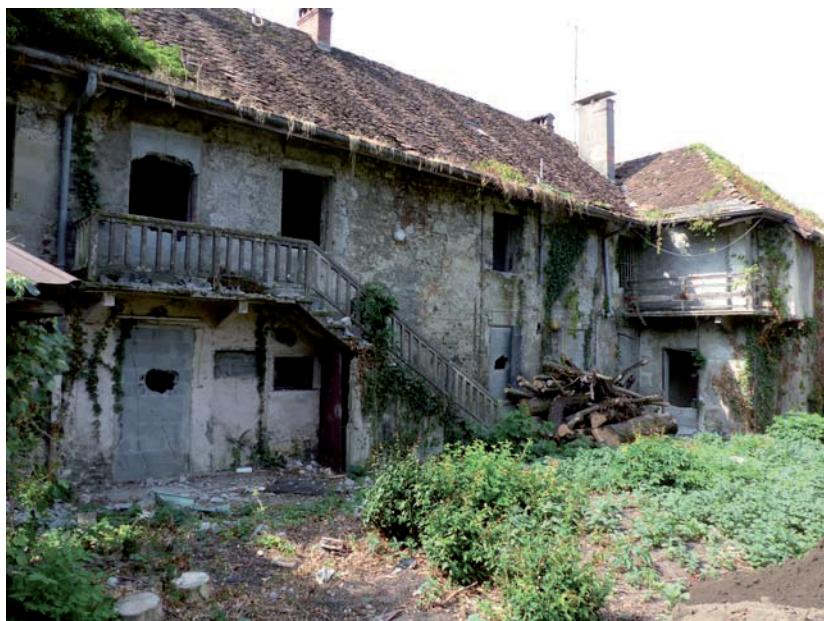
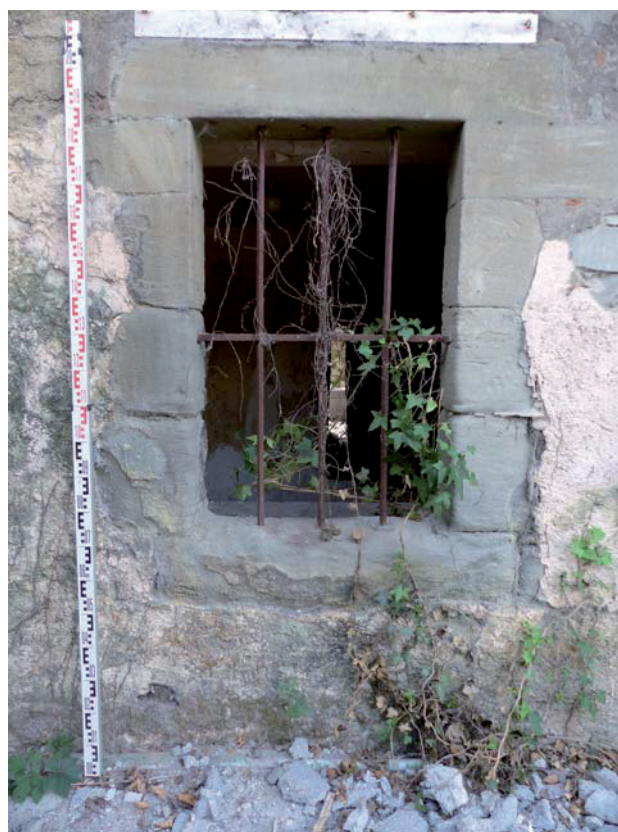
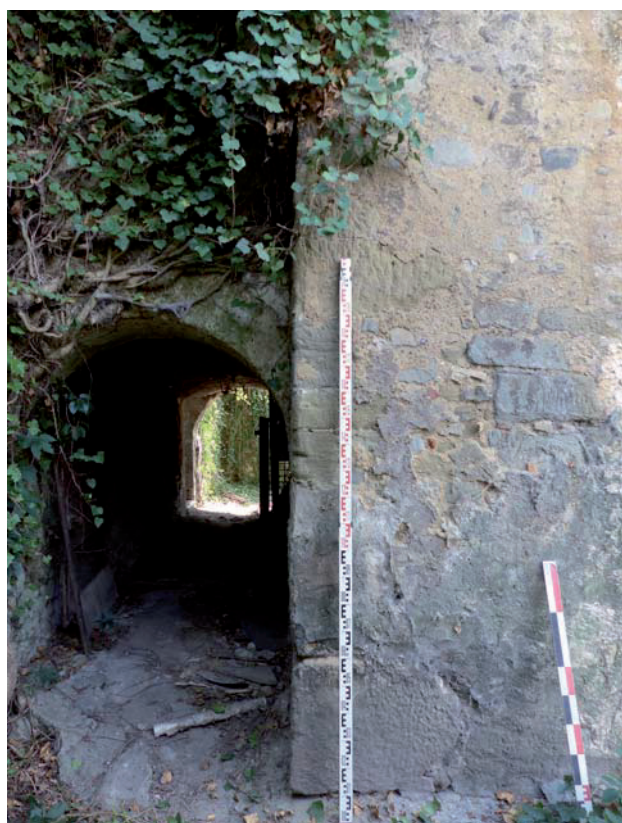
**Fig. 12** : vue générale de la façade nord (ht), détail fenêtre à barreaux US101 (milieu) et vue, depuis le nord, du passage voûté côté est du bâtiment

**Vue générale de  
la façade nord**

**Détail de  
la fenêtre à barreaux US 101**

**Vue générale du  
passage voûté  
depuis le nord**

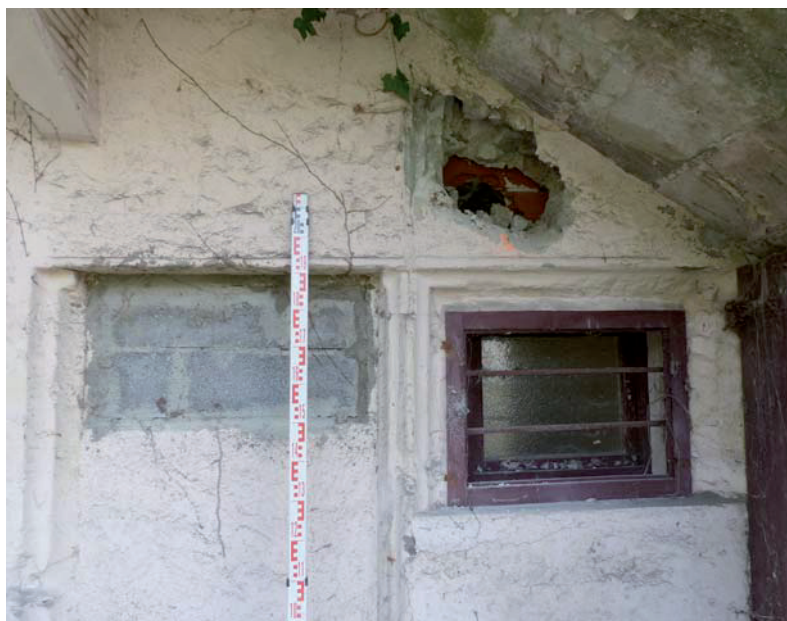
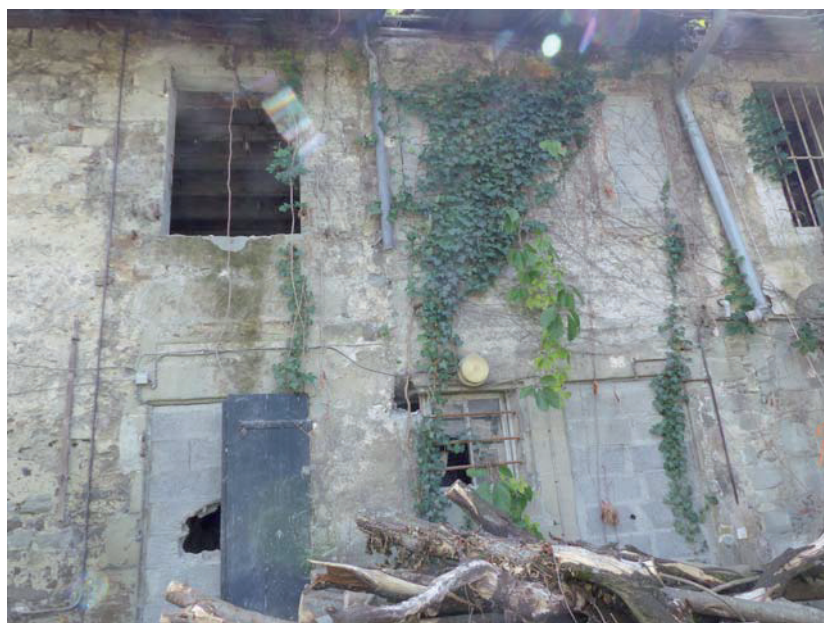
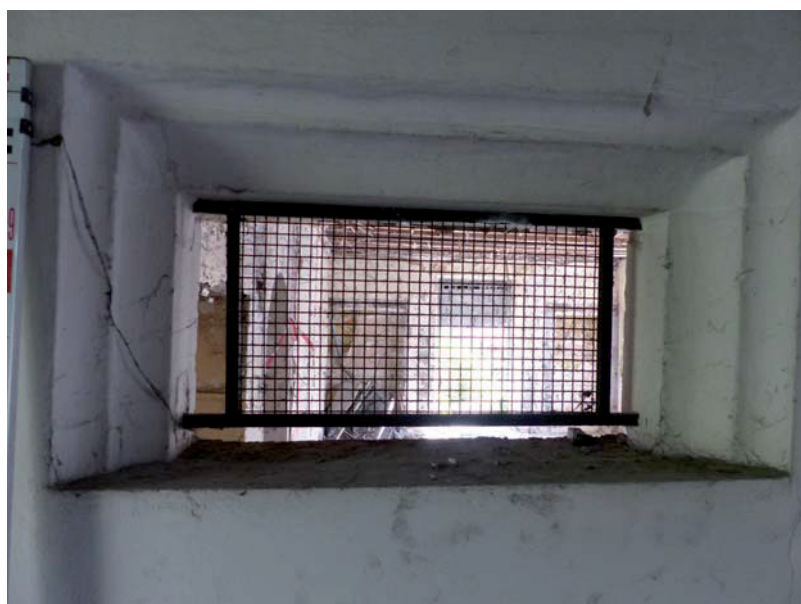
**Fig. 13 :** façade nord – vues de détail des baies à doubles croisillons US102, US103 et de la demi-croisée US104

**Baie US 102**

**Baie US 103**

**Baie US 104**

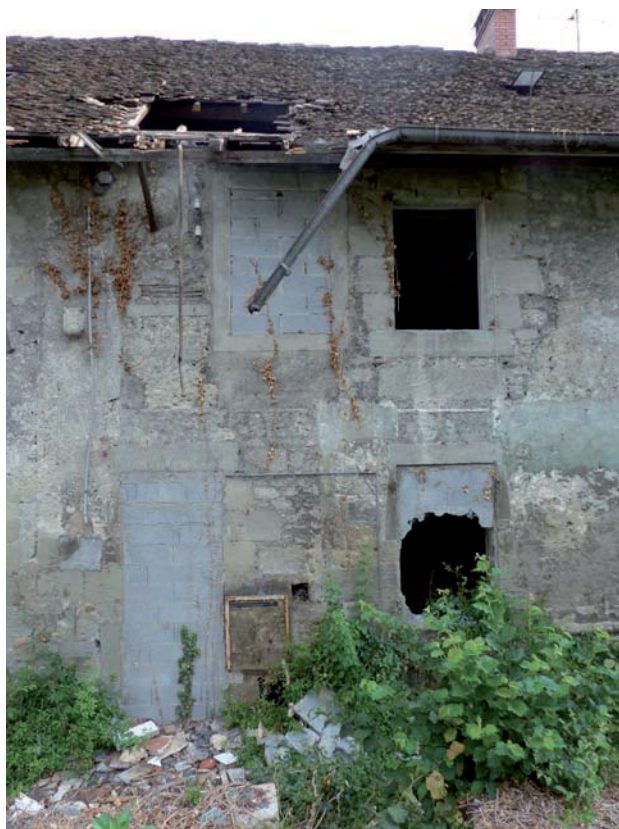
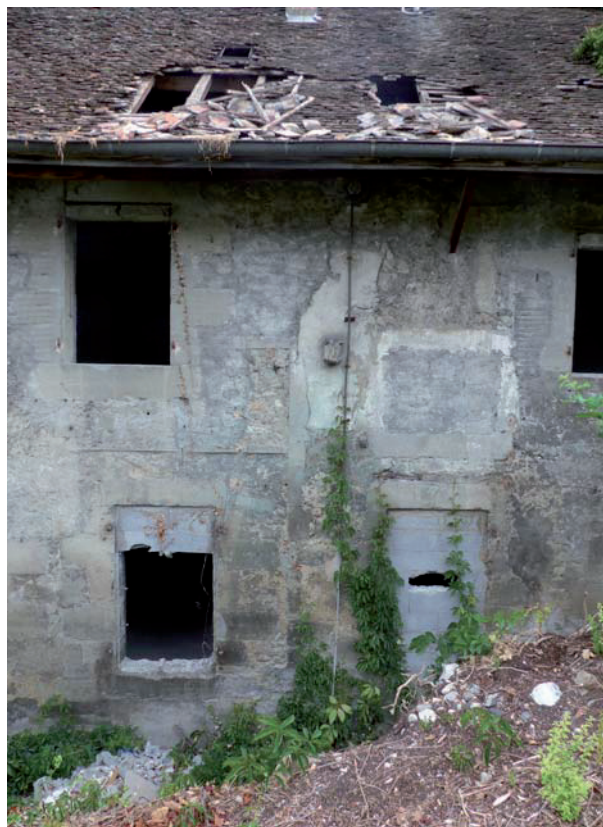
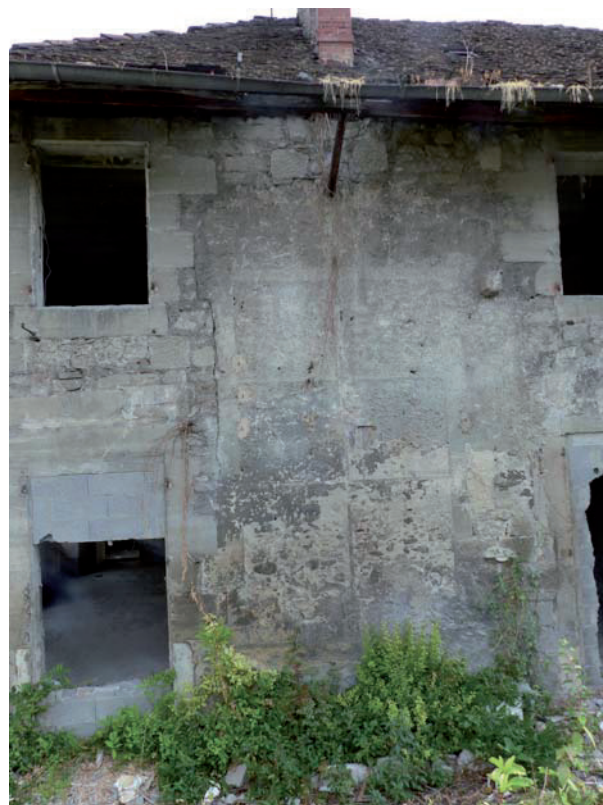
**Fig. 14** : façade sud – vue de détail des baies US121, 123, 124

**Baie US 121**

**Baie US 123**

**Baie US 124**

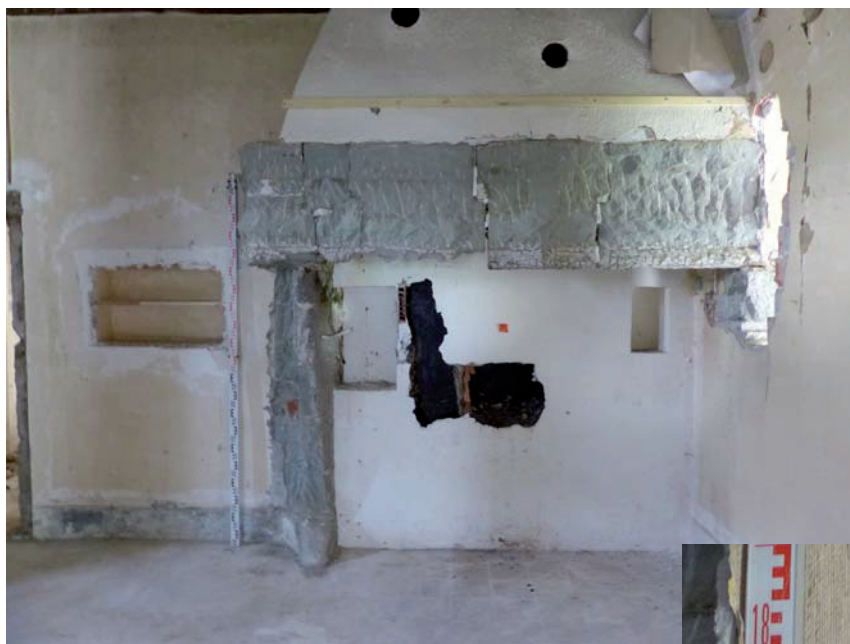
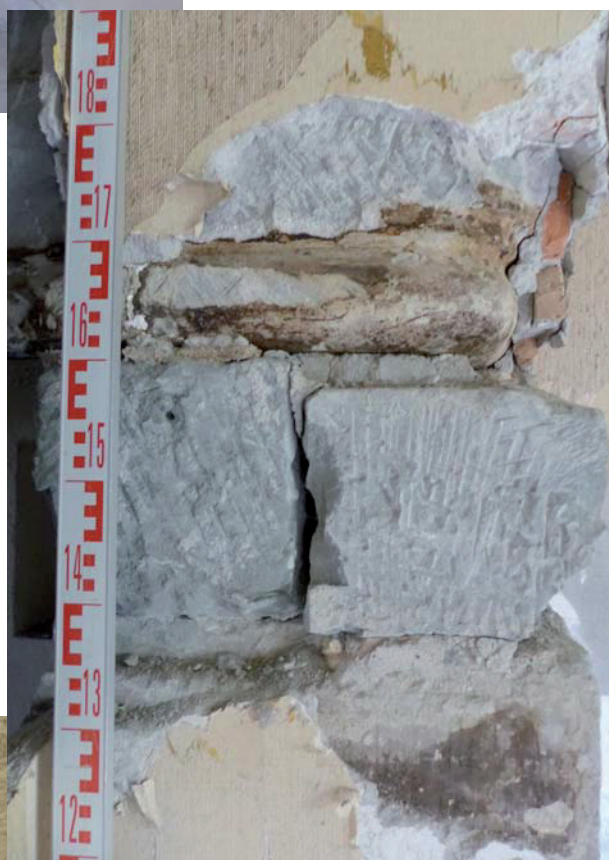
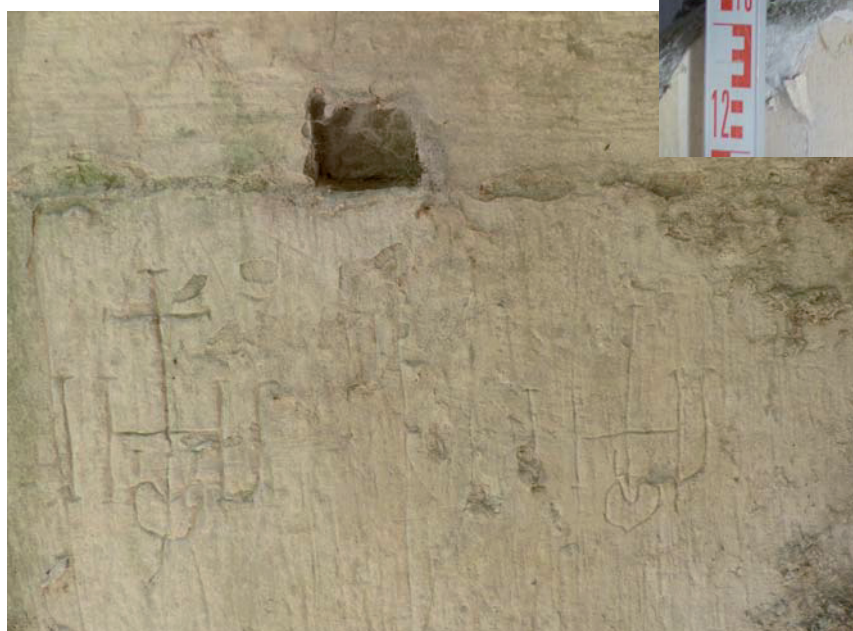
**Fig. 15 :** vue générale de la cheminée US144 ; de détail des moulures du manteau de la cheminée, et des christogrammes " IHS "dans le passage voûté oriental

**Vue générale de la  
cheminée US144**

**Détail des  
moulures du manteau côté sud**

**Vue de détail du  
christogramme « IHS »**

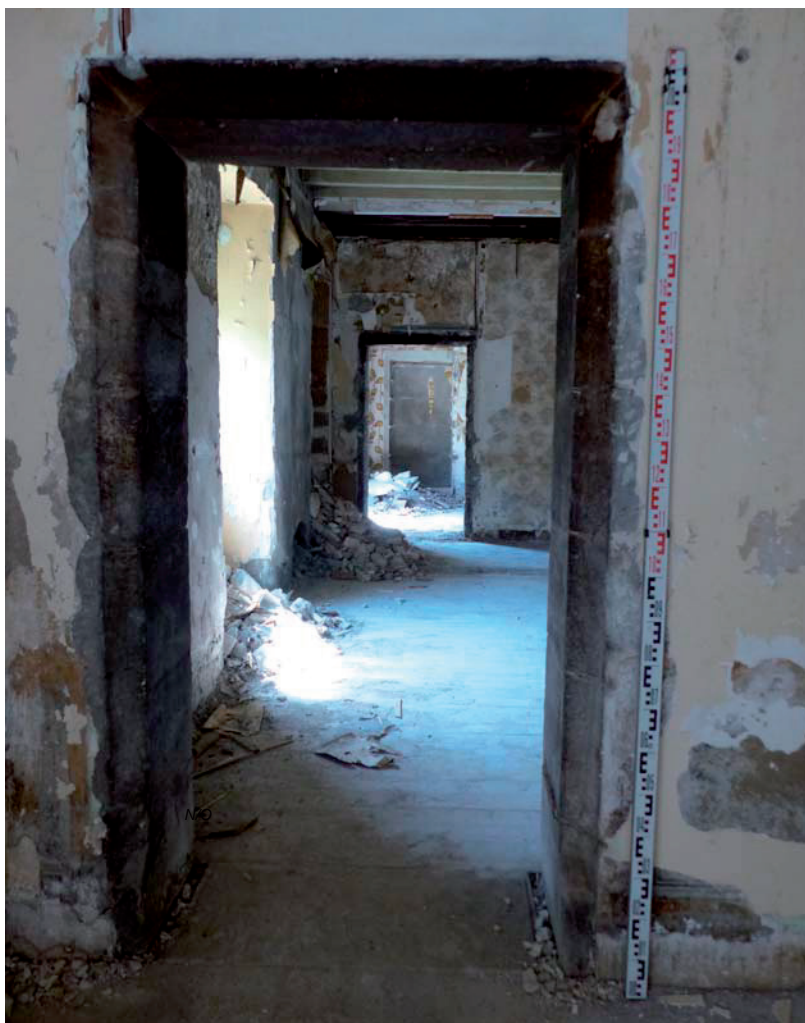
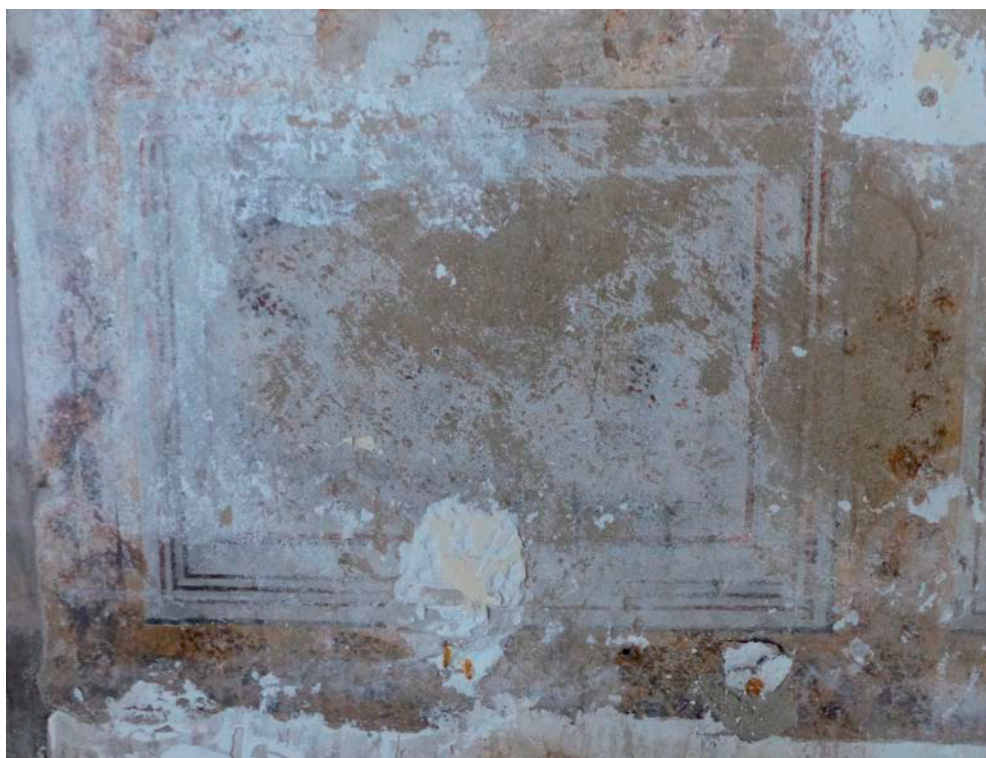
**Fig. 16** : à l'intérieur de la maison – porte à chanfrein US145 et éléments de décor mural en partie basse du mur

...  
éléments du  
décor peint en  
partie basse du mur

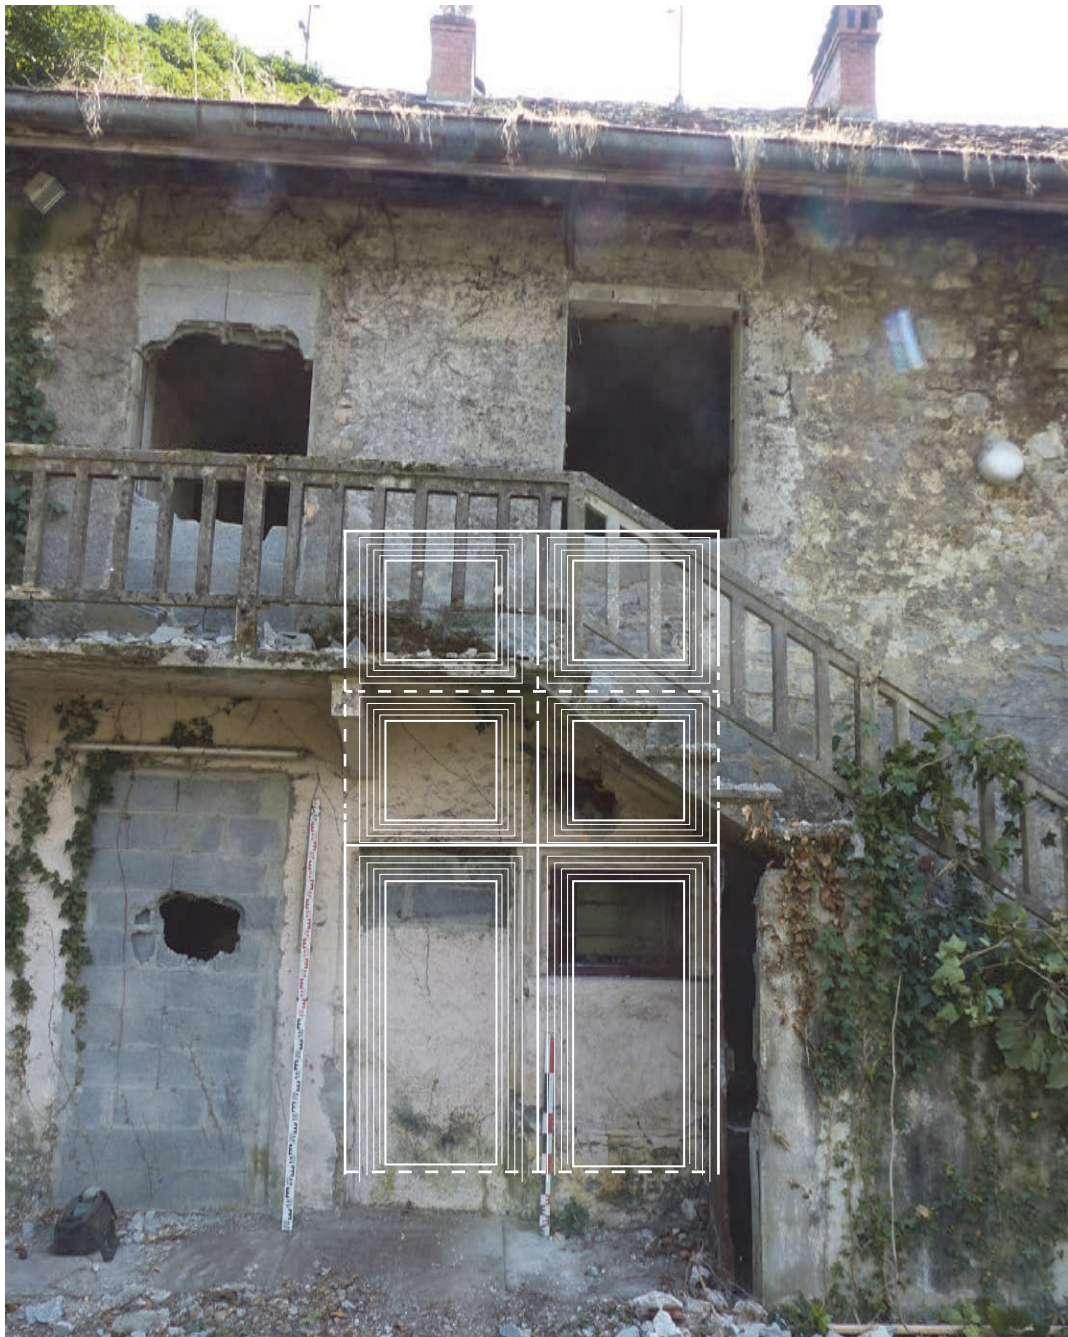
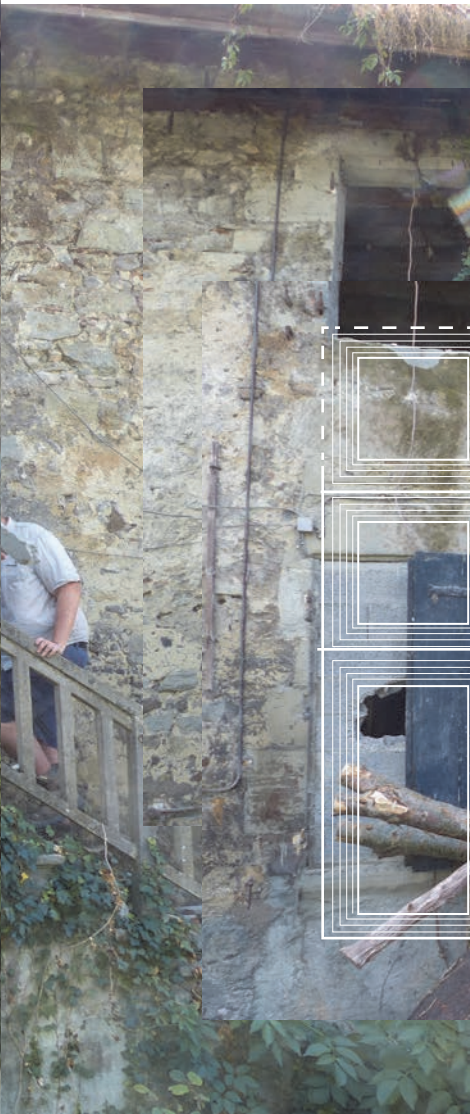
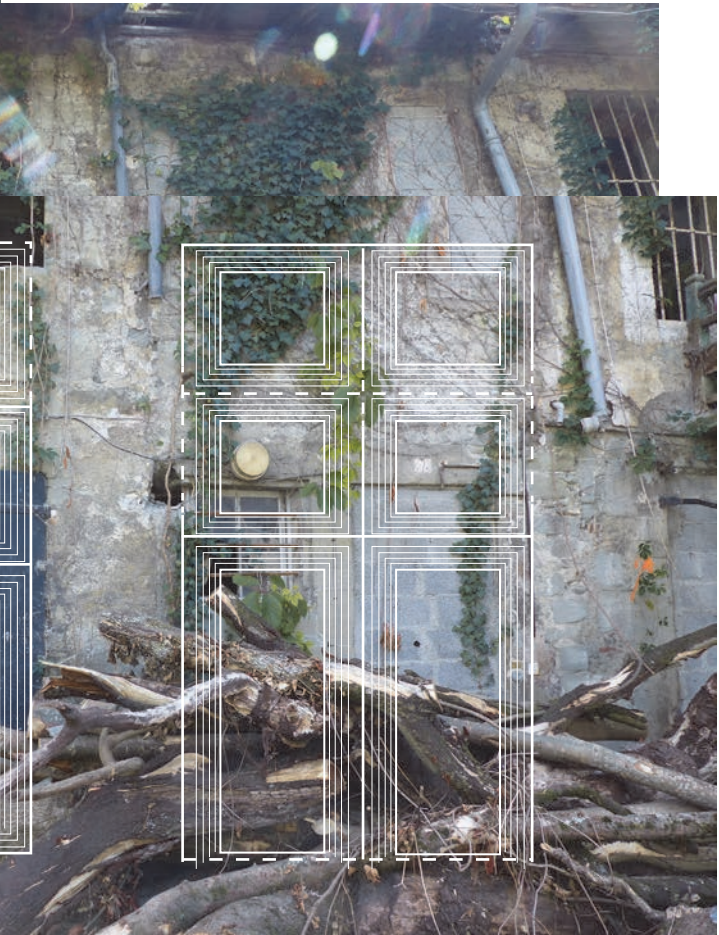
Fig. 18 : proposition de restitution des ouvertures de la façade nord d'après les clichés photographiques

FACADE NORD

Angle NORD-OUEST  
Côté rue
