## Rumilly (Haute-Savoie), 5 rue Charles de Gaulle

# 5 Rue Charles de Gaulle

Rumilly, Haute-Savoie, Auvergne-Rhône-Alpes  
**5 Rue Charles de Gaulle**

## PROJET D'OPÉRATION DE DIAGNOSTIC

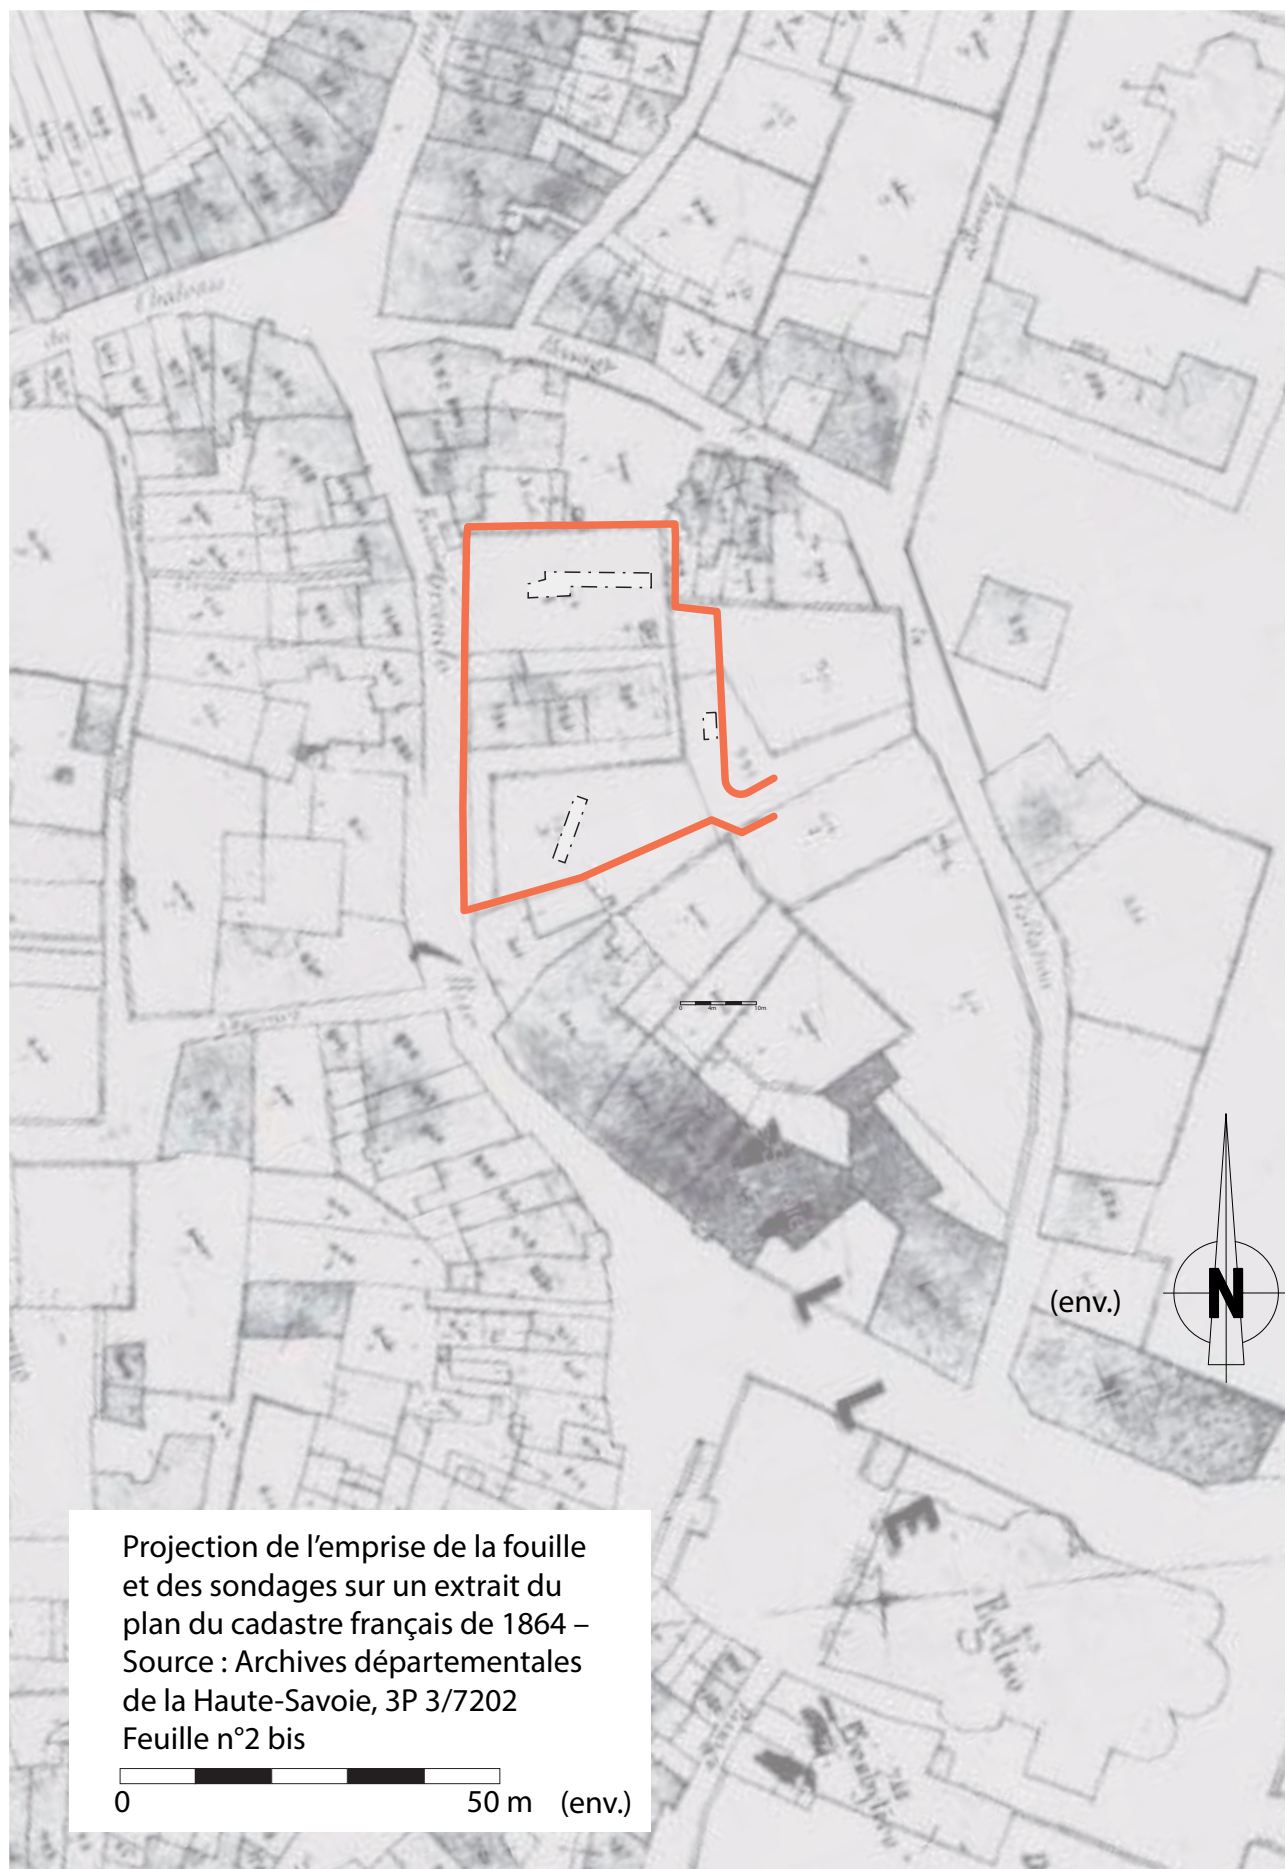
**Fig. 4** : projection de l'emprise de fouille et des sondages sur un extrait de la Mapped sarde

Source : Coll. A.D.H.S., 1 Cd 96, copie, image assemblées 1728-1738 ; DAO : F. Vaireaux/Inrap

Si l'hypothèse de l'escalier se vérifiait par une étude plus approfondie du bâti, on pourrait dater le déplacement de l'escalier vers la façade ouest. L'examen rapide de la Mappede Sarde (fig. 4) de 1732 ne fournit aucune donnée sur la présence d'un escalier hors œuvre, le bâtiment est représenté comme un grand rectangle (parcelle n° 433) bordé au nord par un jardin (n° 434), doté d'une grande plate-bande comportant à l'ouest au moins trois bâtiments alignés sur rue, dont le tracé est un peu effacé. Au sud, la parcelle n° 432 semble boisée, ou en friches.

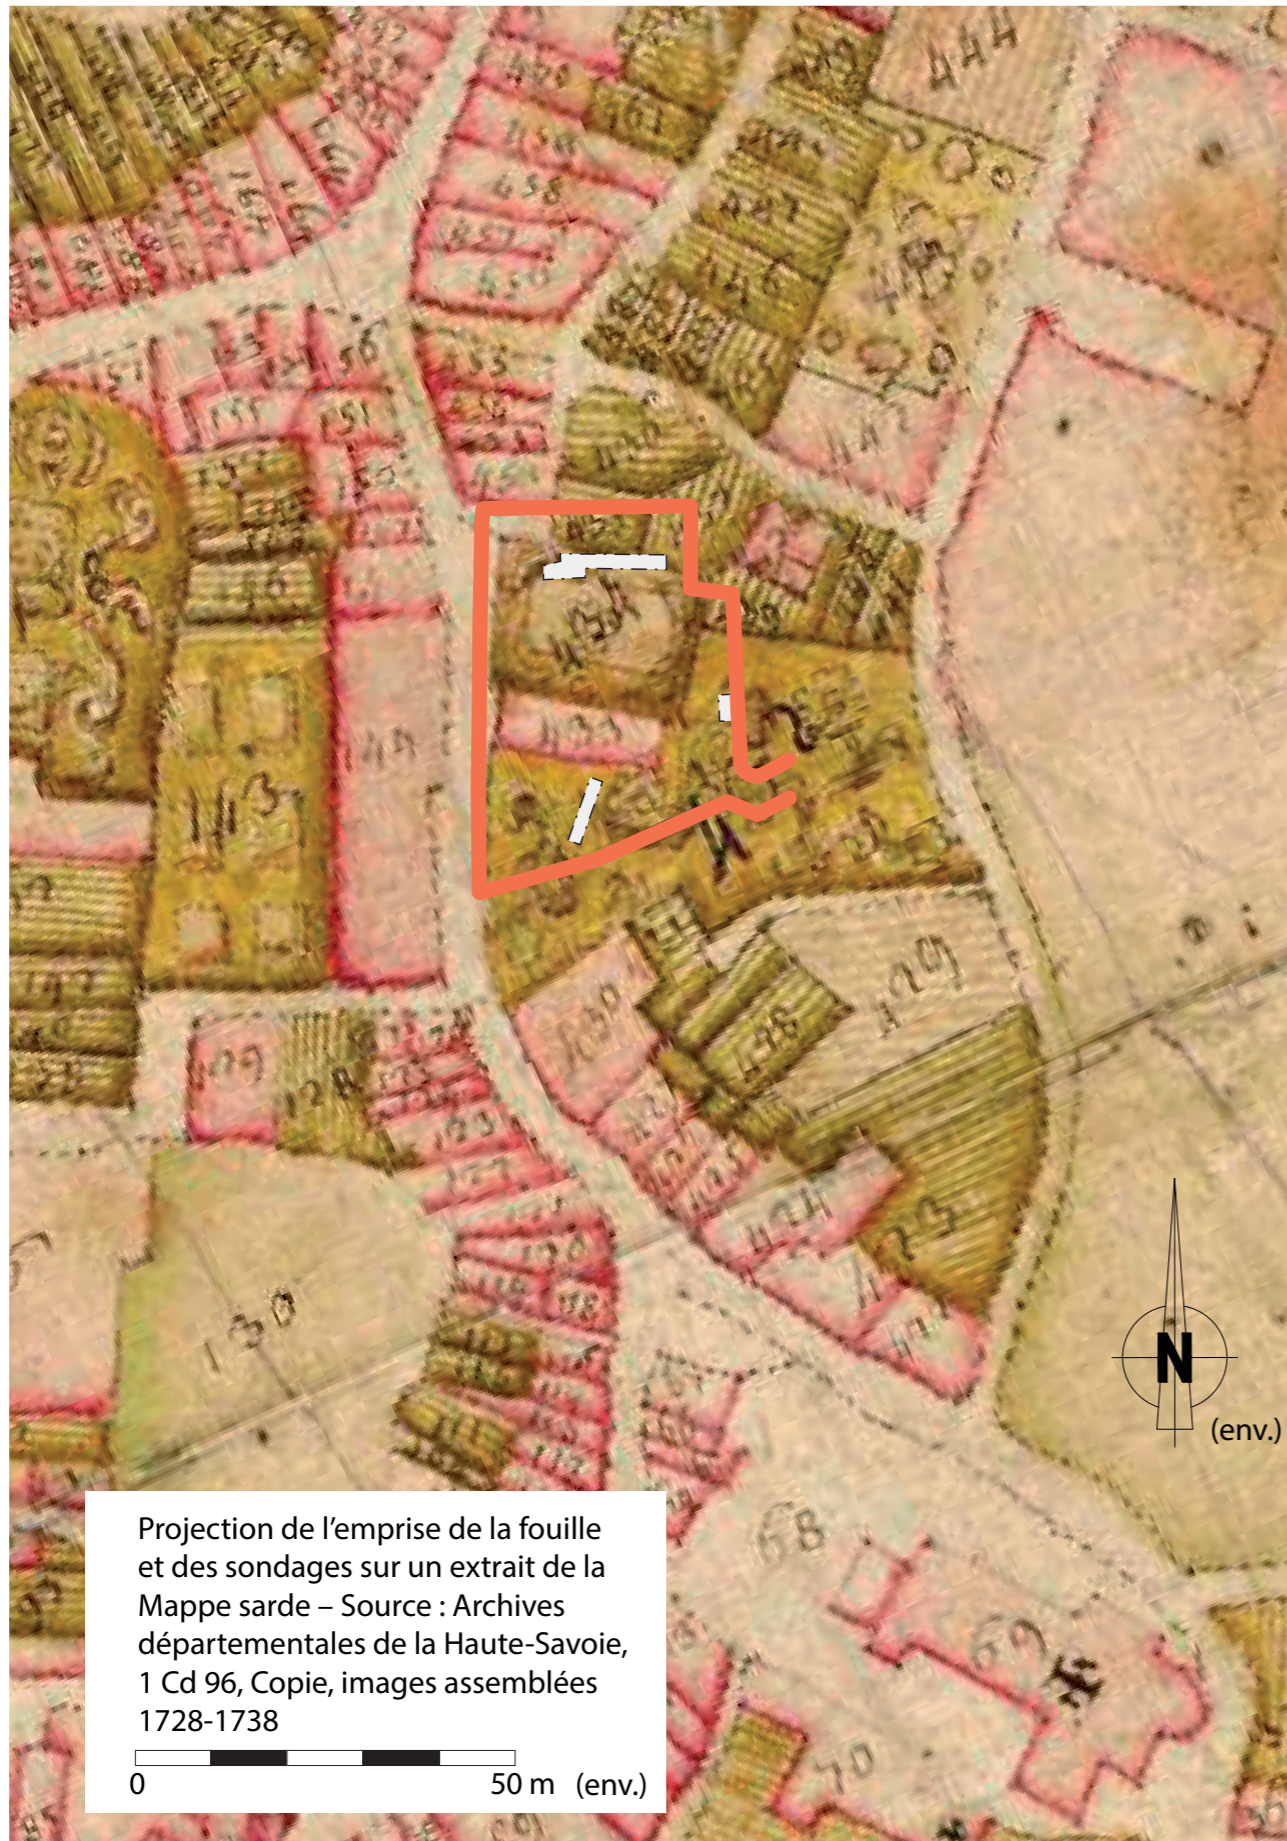
Fig. 5 : projection de l'emprise de fouille et des sondages sur un extrait du cadastre français de 1864

Source : Coll. A.D.H.S., 3P 3/7202, Feuille n°2 bis ; DAO : F. Vaireaux/Inrap

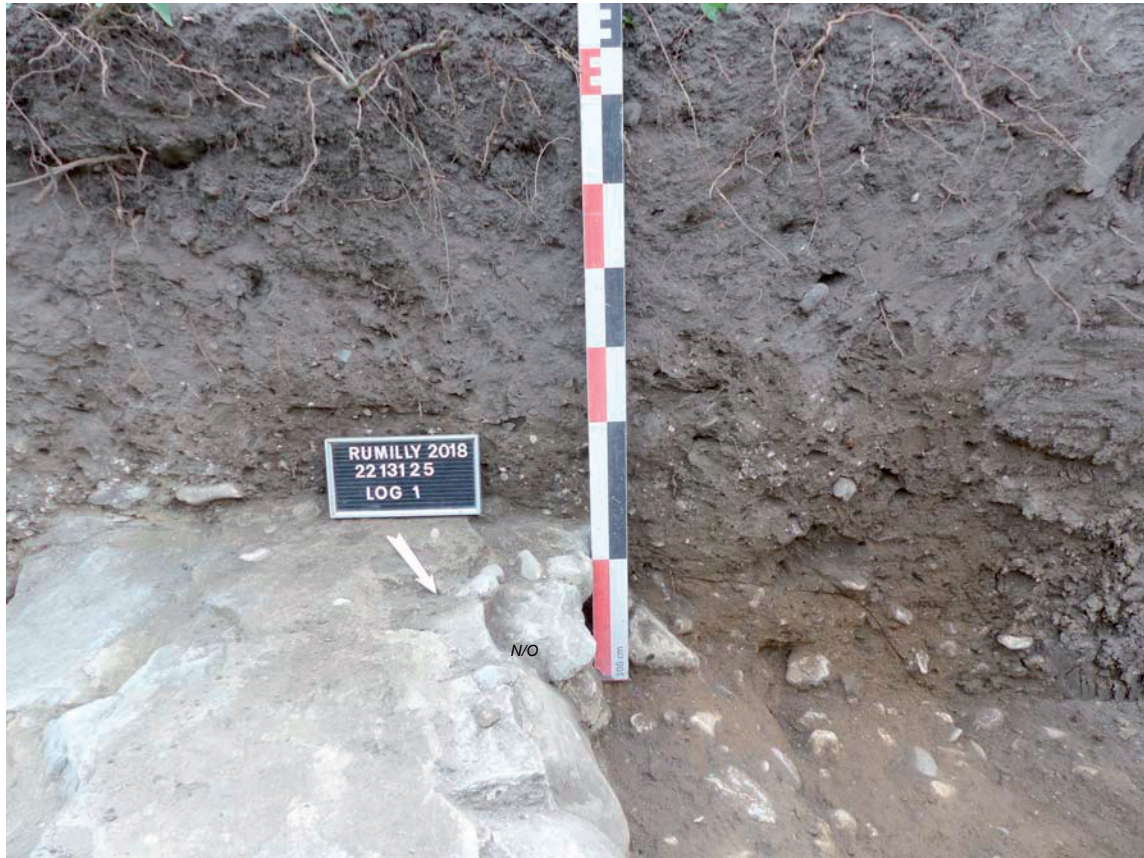
**Fig. 7 :** vue du sondage 1 et coupe stratigraphique du log 1

À l'issue du diagnostic, les trois sondages ont été rebouchés. Seul, le sondage 1 dans l'emprise sud a permis de reconnaître des vestiges de murs en fondation entre 0,70 m et 1,25 m sous la surface. Le terrain naturel a été atteint à l'extrémité est du sondage 1, au niveau du mur M1, où il apparaît de part et d'autre. À l'ouest du sondage, la puissance stratigraphique des remblais atteint 2,20 m sans que le substrat n'ait été rencontré. Le sondage 3, profond de 1,30 m en moyenne ne fournit aucun vestige archéologique ; outre la couche de terre végétale, trois couches de remblais de démolition y ont été rencontrés.

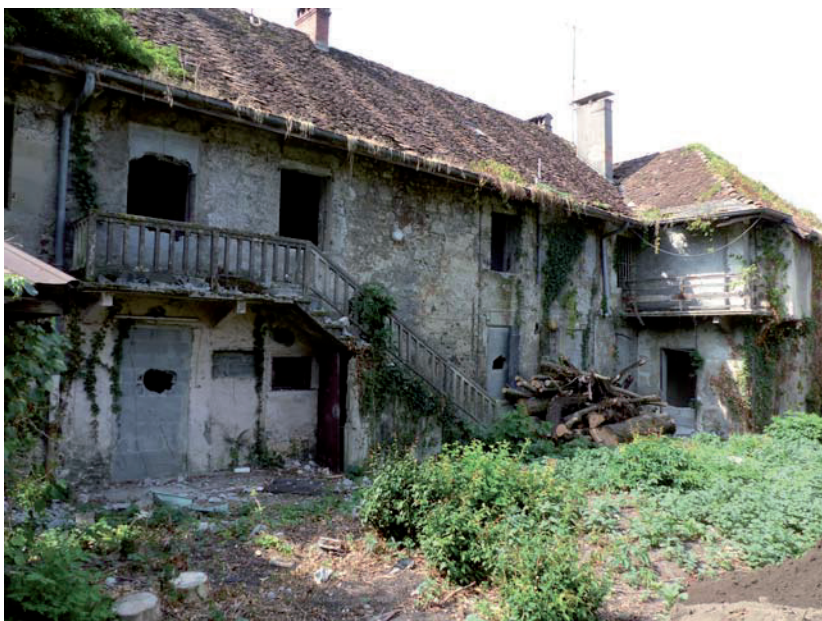
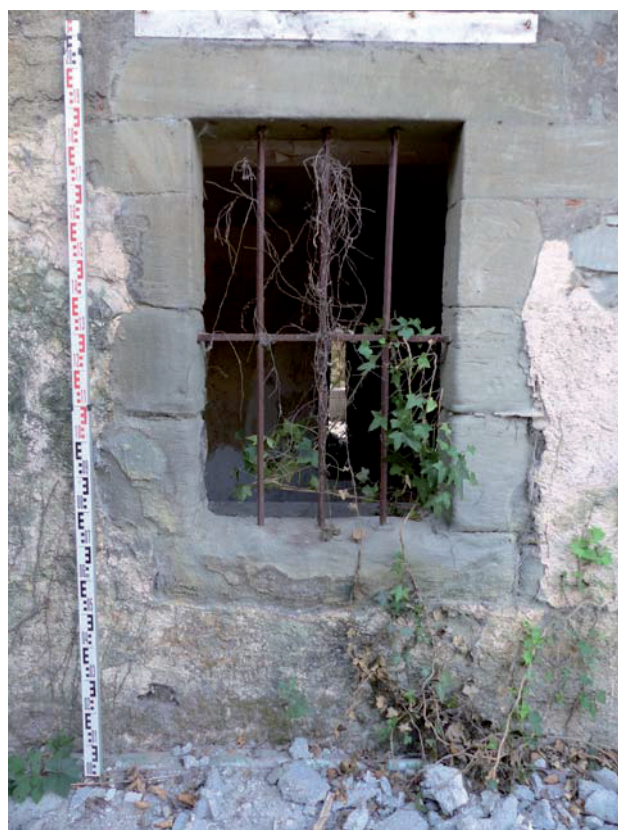
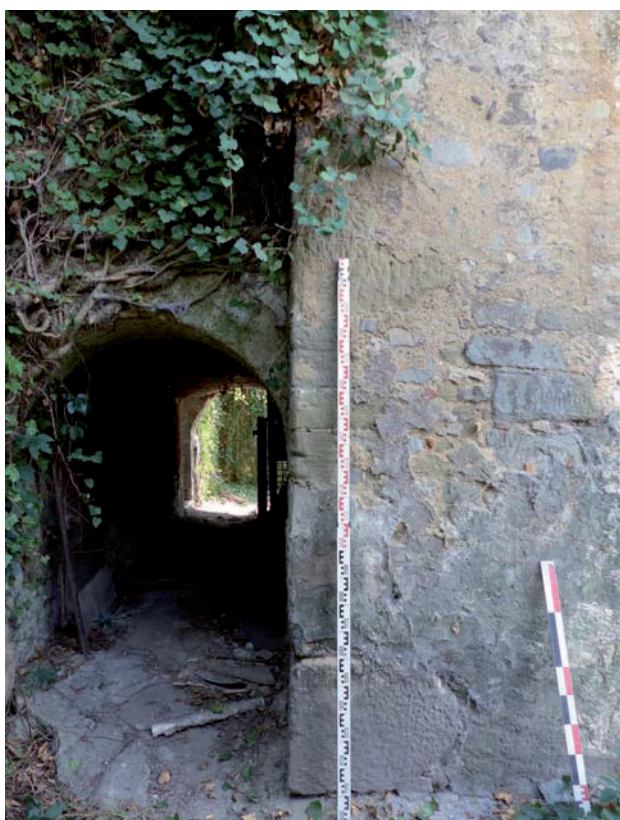
**Fig. 12** : vue générale de la façade nord (ht), détail fenêtre à barreaux US101 (milieu) et vue, depuis le nord, du passage voûté côté est du bâtiment

**Vue générale de la façade nord**

**Détail de la fenêtre à barreaux US 101**

**Vue générale du passage voûté depuis le nord**

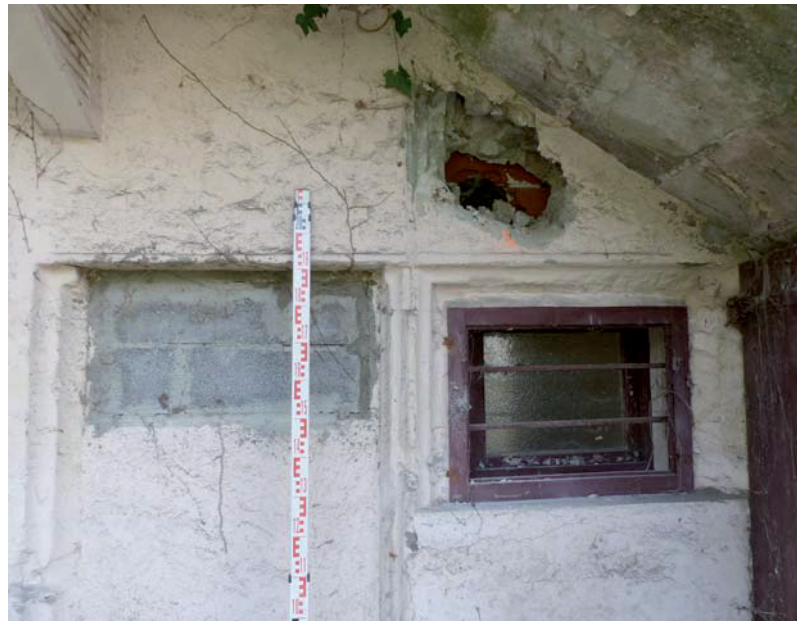
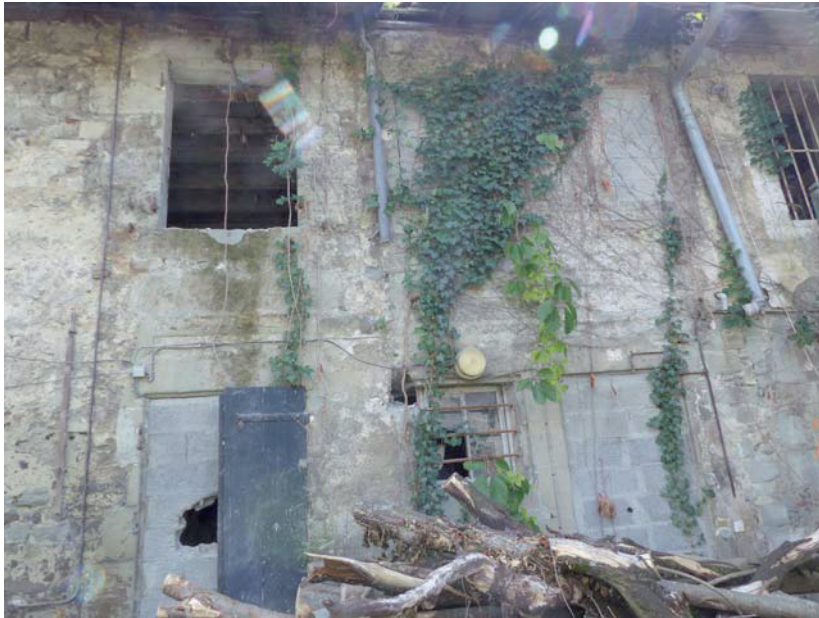
**Fig. 13** : façade nord – vues de détail des baies à doubles croisillons US102, US103 et de la demi-croisée US104

Le grand bâtiment positionné au milieu de la parcelle présente une architecture remarquable, quoique très remaniée, avec des baies à doubles croisillons de grand modèle (4 m de haut sur 2,50 m de large), cinq en façade nord et quatre sur la façade sud. Sur la façade sud, les baies sont encadrées au niveau du linteau supérieur par une ligne non continue de trois corbeaux en pierre sans doute « armoriés » à l'origine.

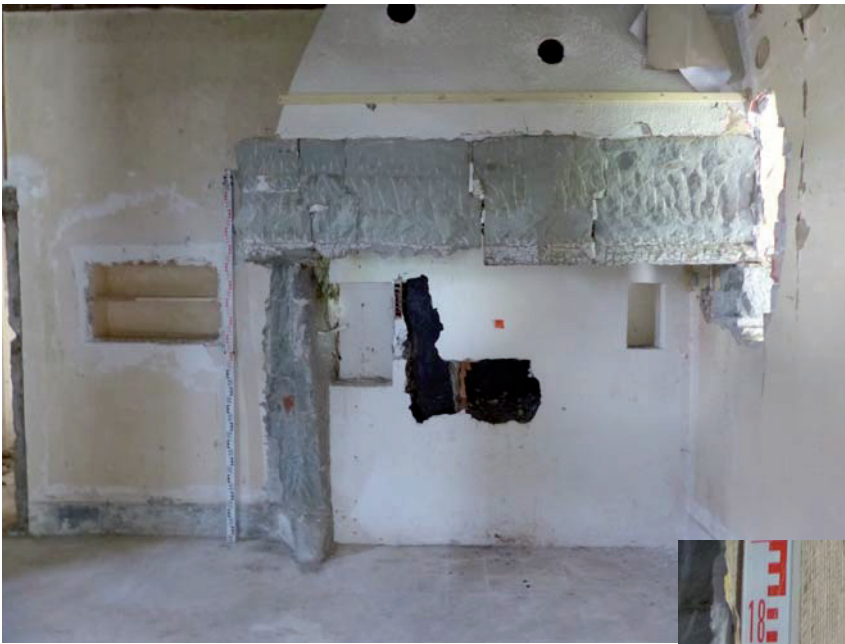
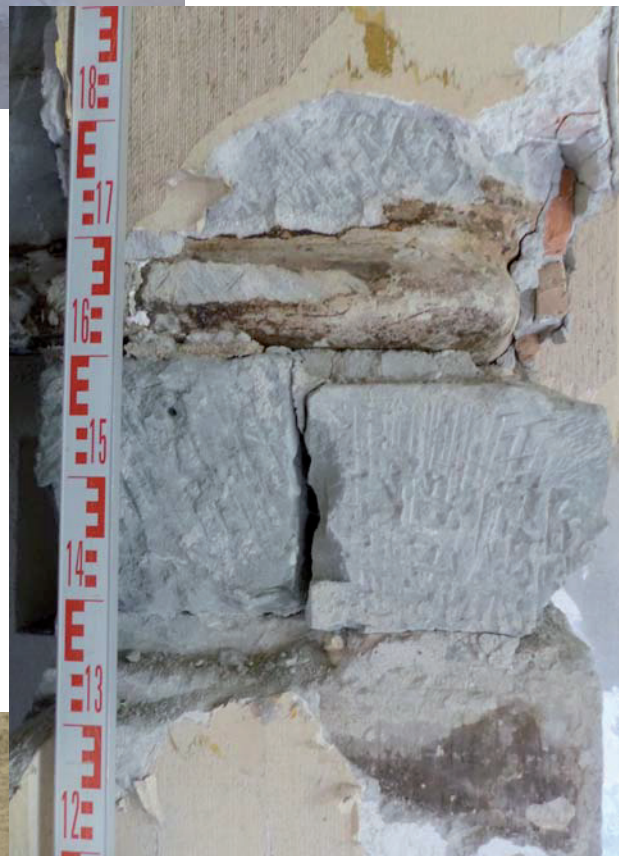
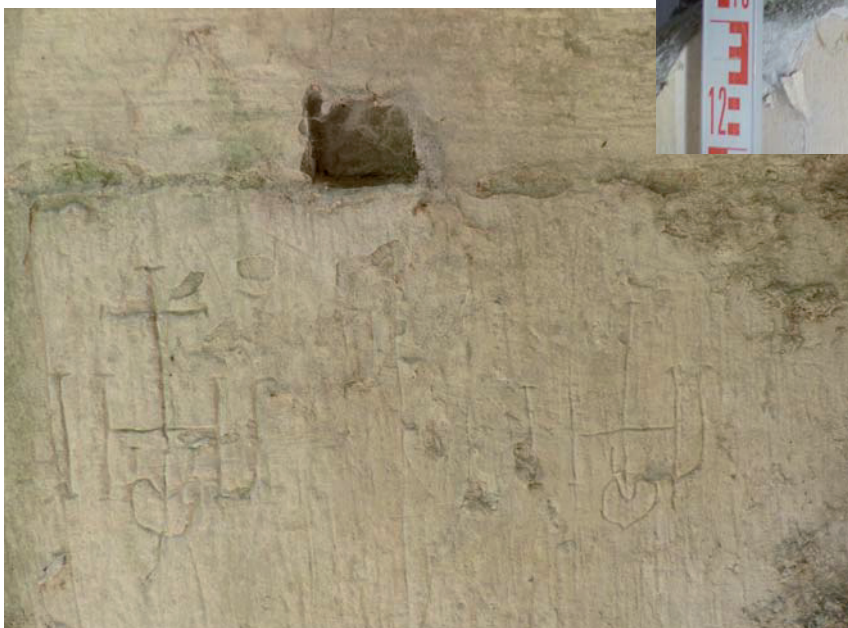
**Fig. 15 :** vue générale de la cheminée US144 ; de détail des moules du manteau de la cheminée, et des christogrammes " IHS " dans le passage voûté oriental

**Vue générale de la  
cheminée US144**

**Détail des  
moules du manteau côté sud**

**Vue de détail du  
christogramme « IHS »**

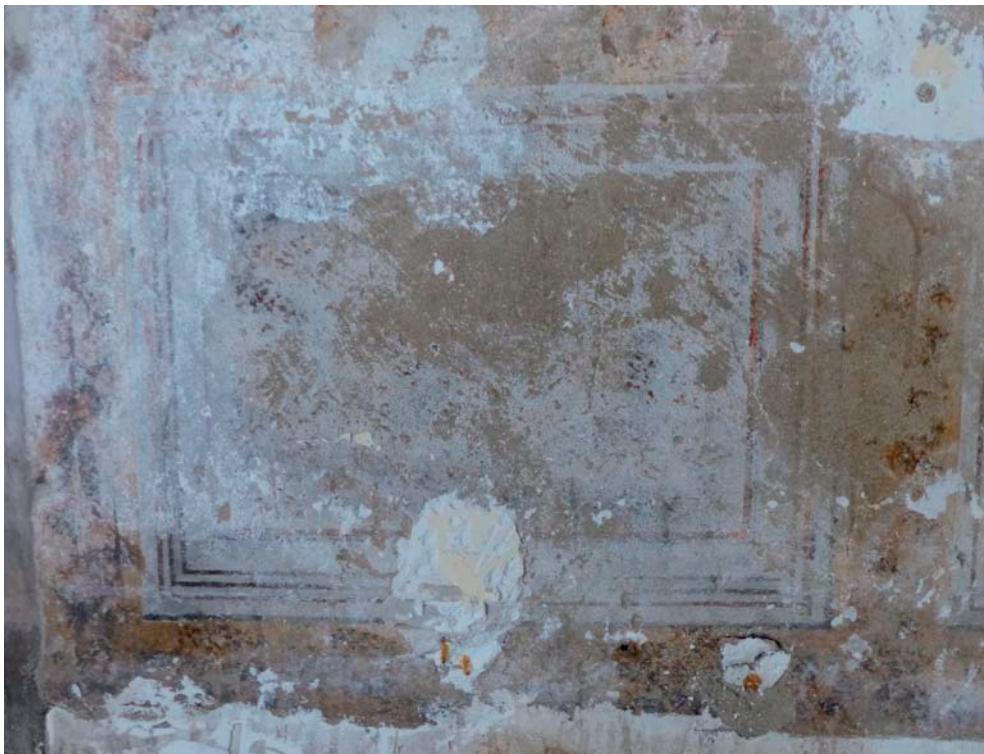
**Fig. 16** : à l'intérieur de la maison – porte à chanfrein US145 et éléments de décor mural en partie basse du mur

**Porte US 145**  
...

...  
**éléments du  
décor peint en  
partie basse du mur**

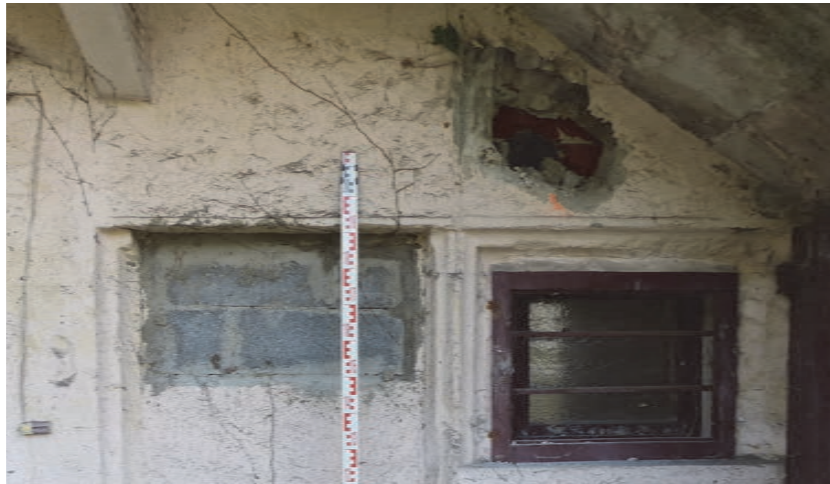
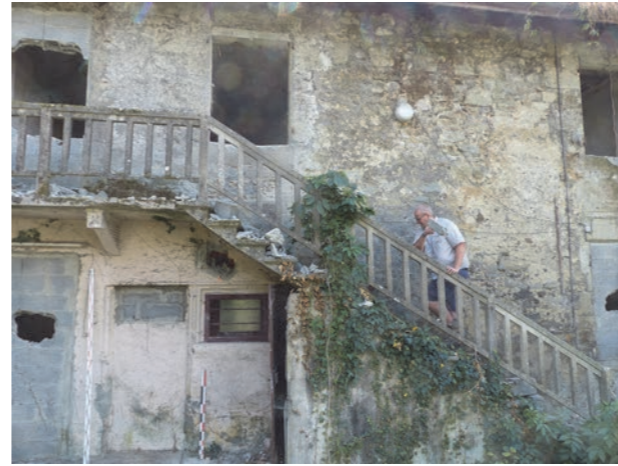
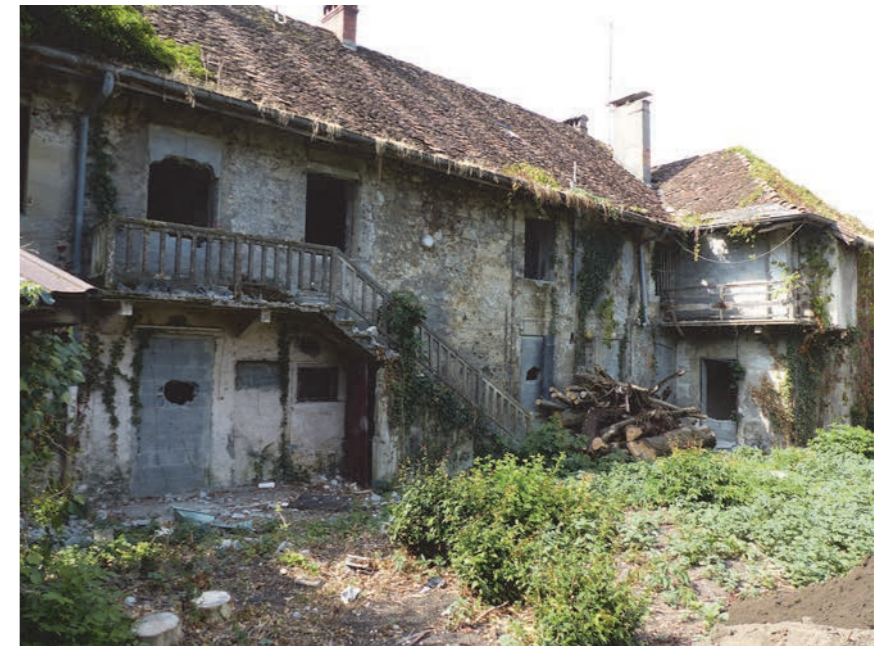
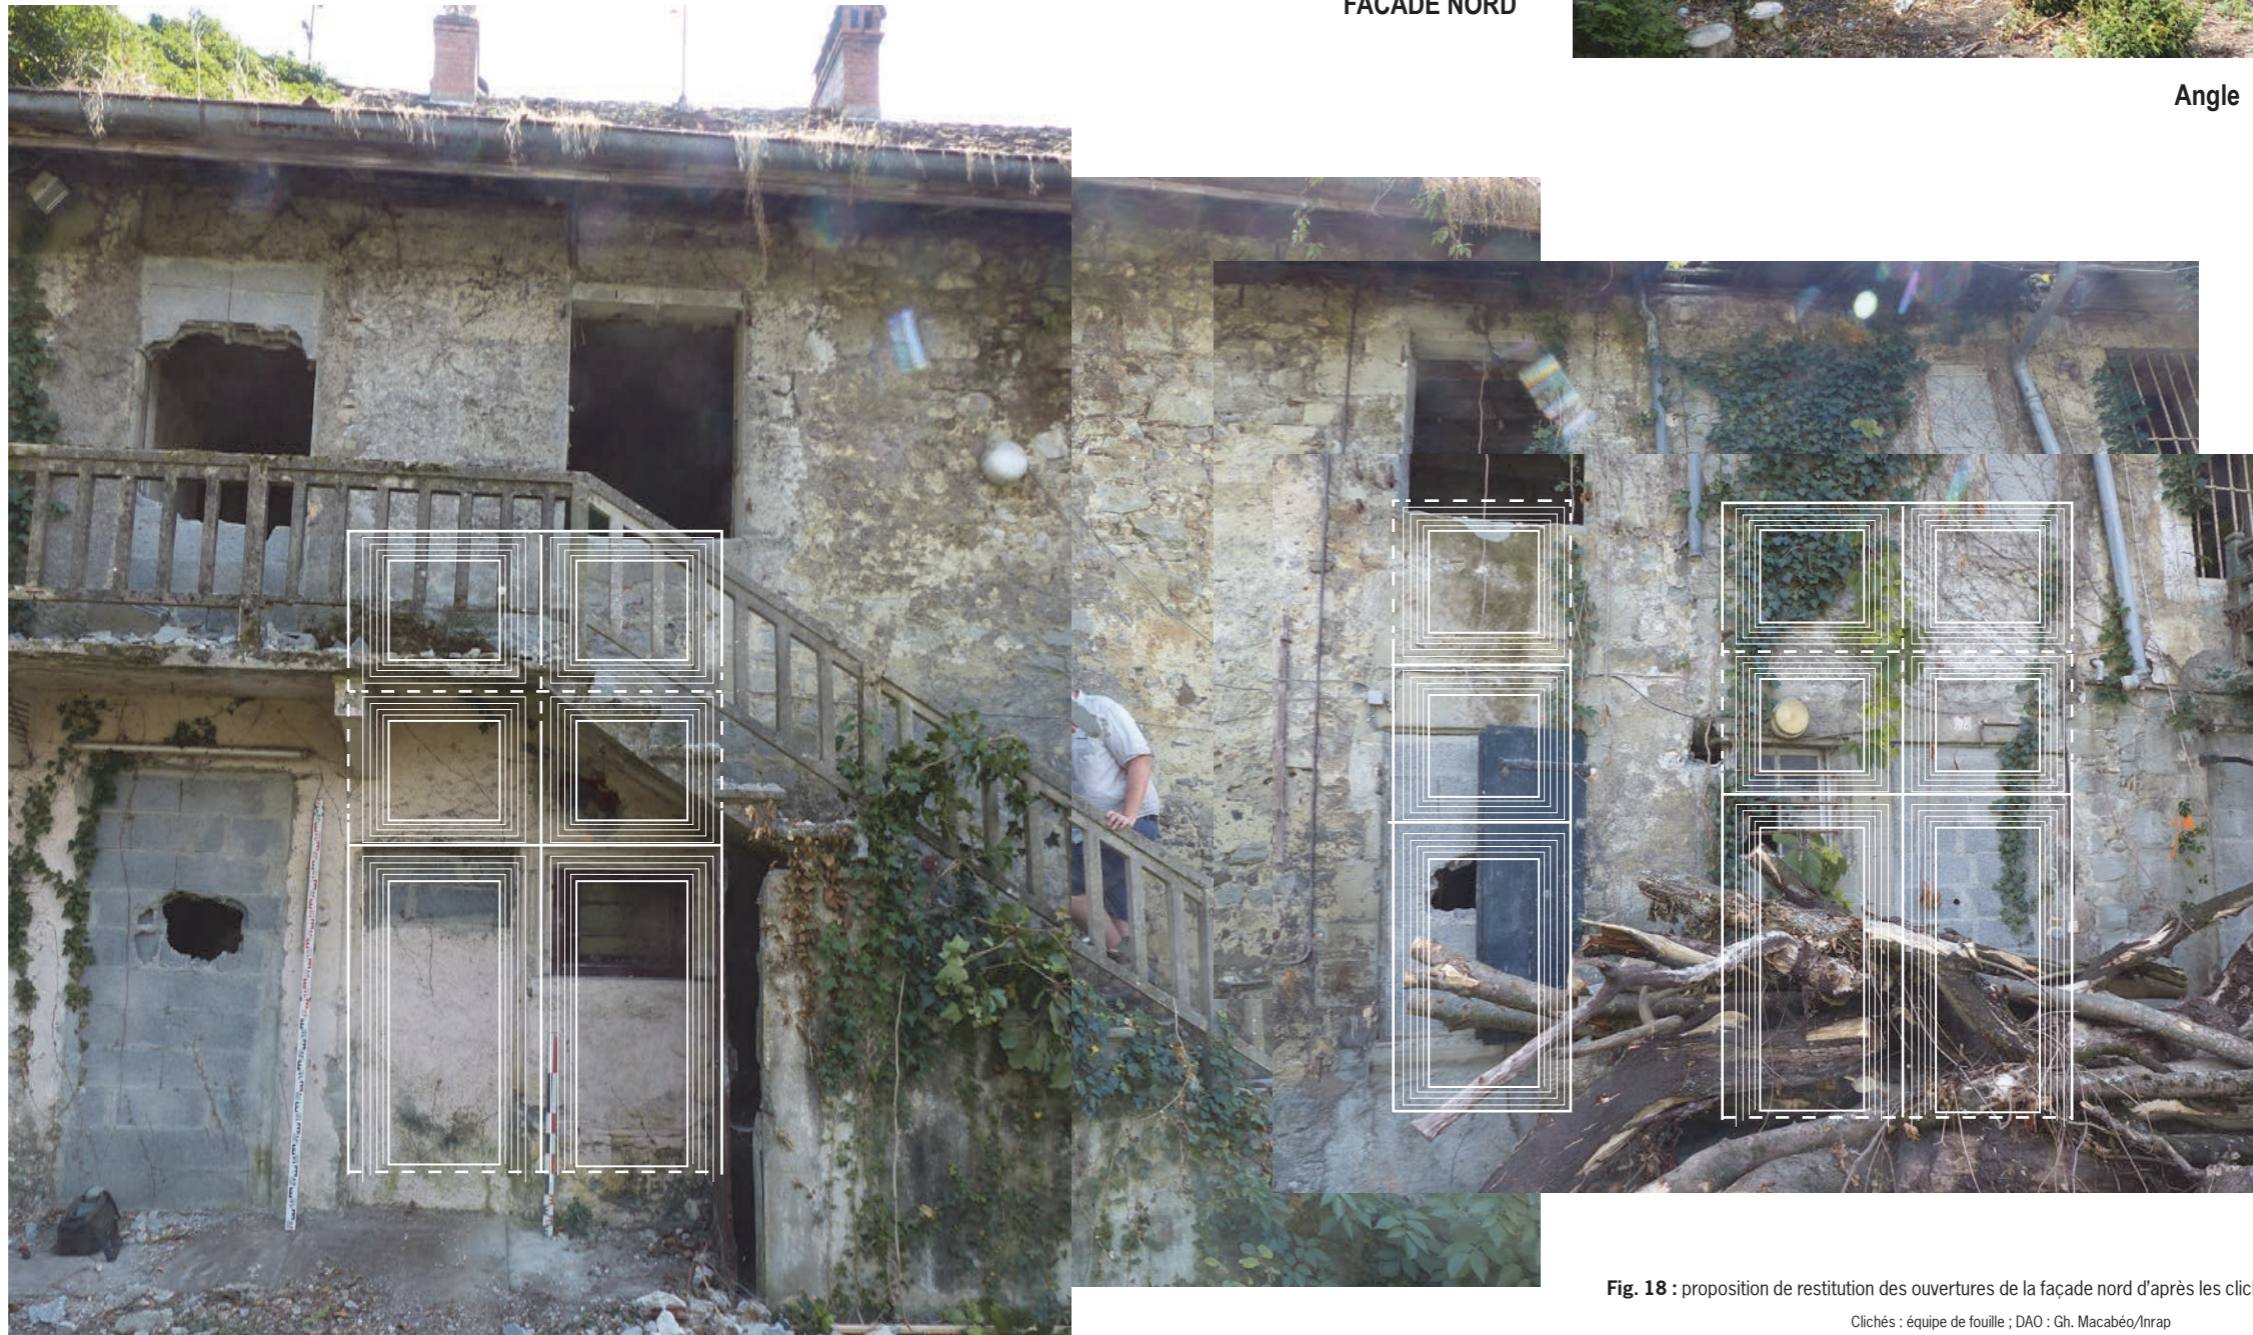
Fig. 18 : proposition de restitution des ouvertures de la façade nord d'après les clichés photographiques

Détail des modénatures  
d'un meneau double

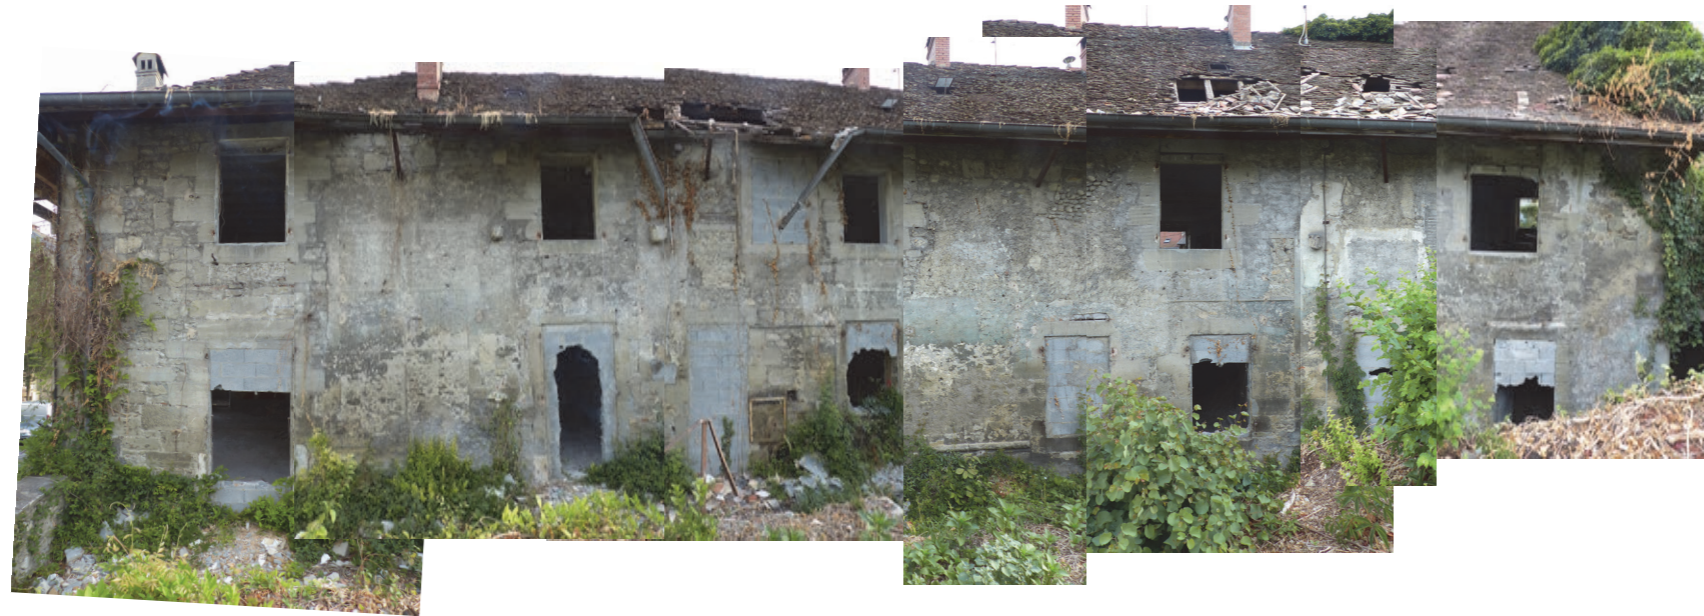
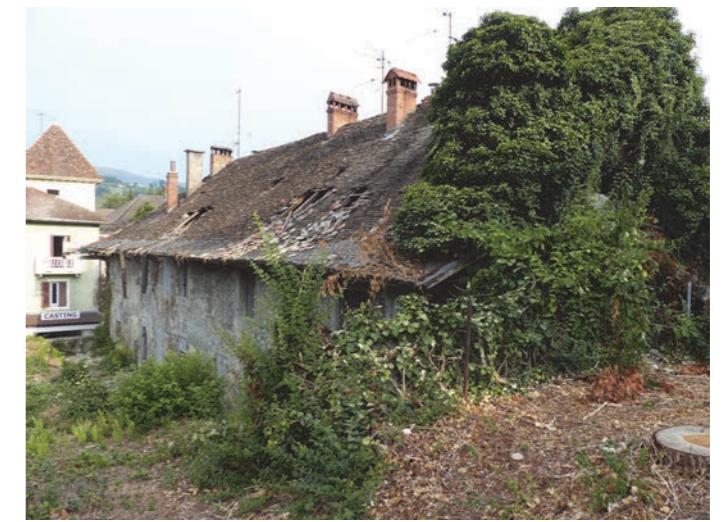
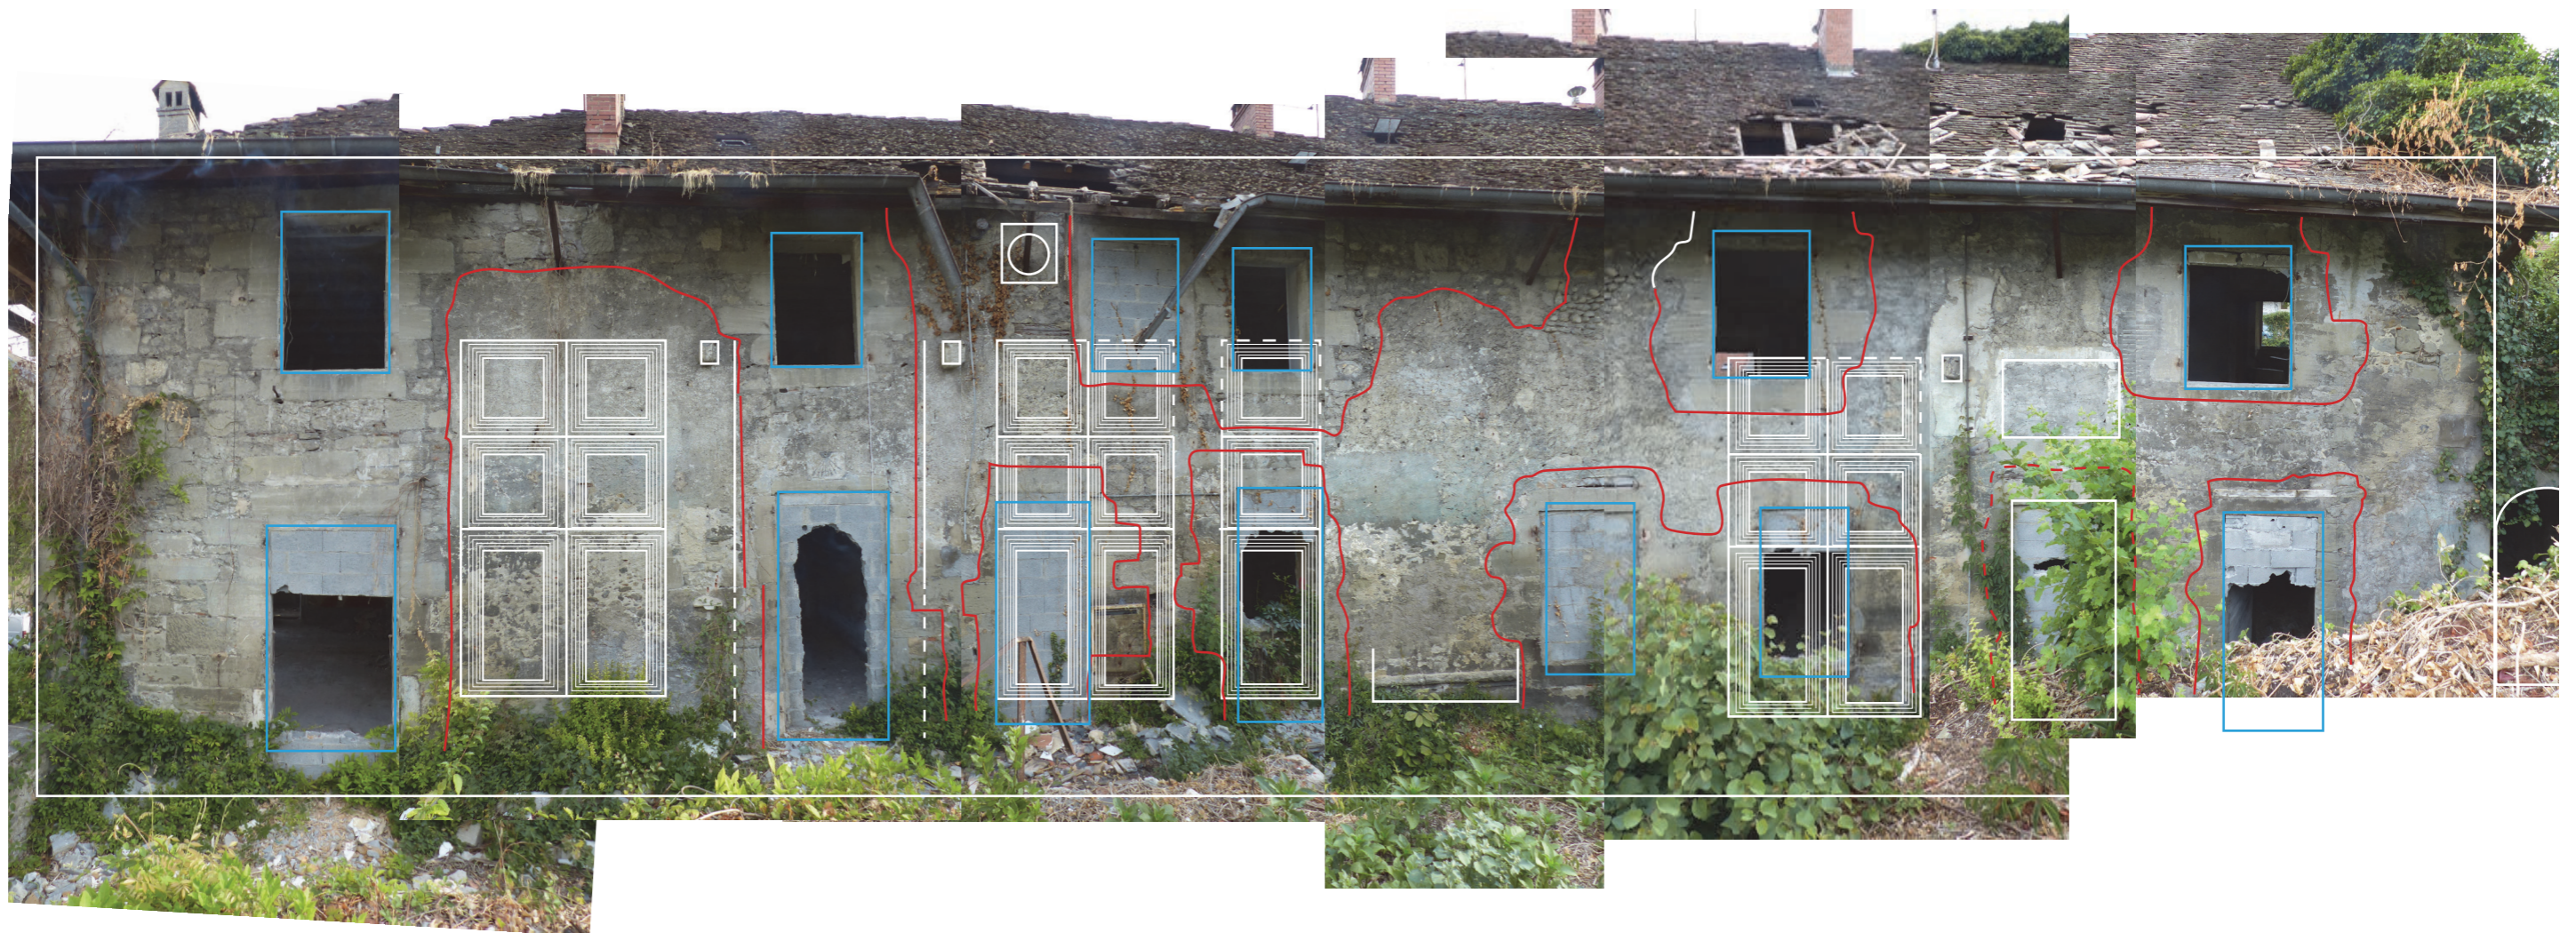
Figure 19 : proposition de restitution de la façade sud d'après les clichés photographiques - Clichés© équipe Inrap ; DAO : Gh. Macabéo, Inrap

FACADE SUD, vue depuis l'est vers l'ouest
