Diagnostic et fouilles de bâti à Embrun (Hautes-Alpes)

Nathalie Nicolas-Girardot

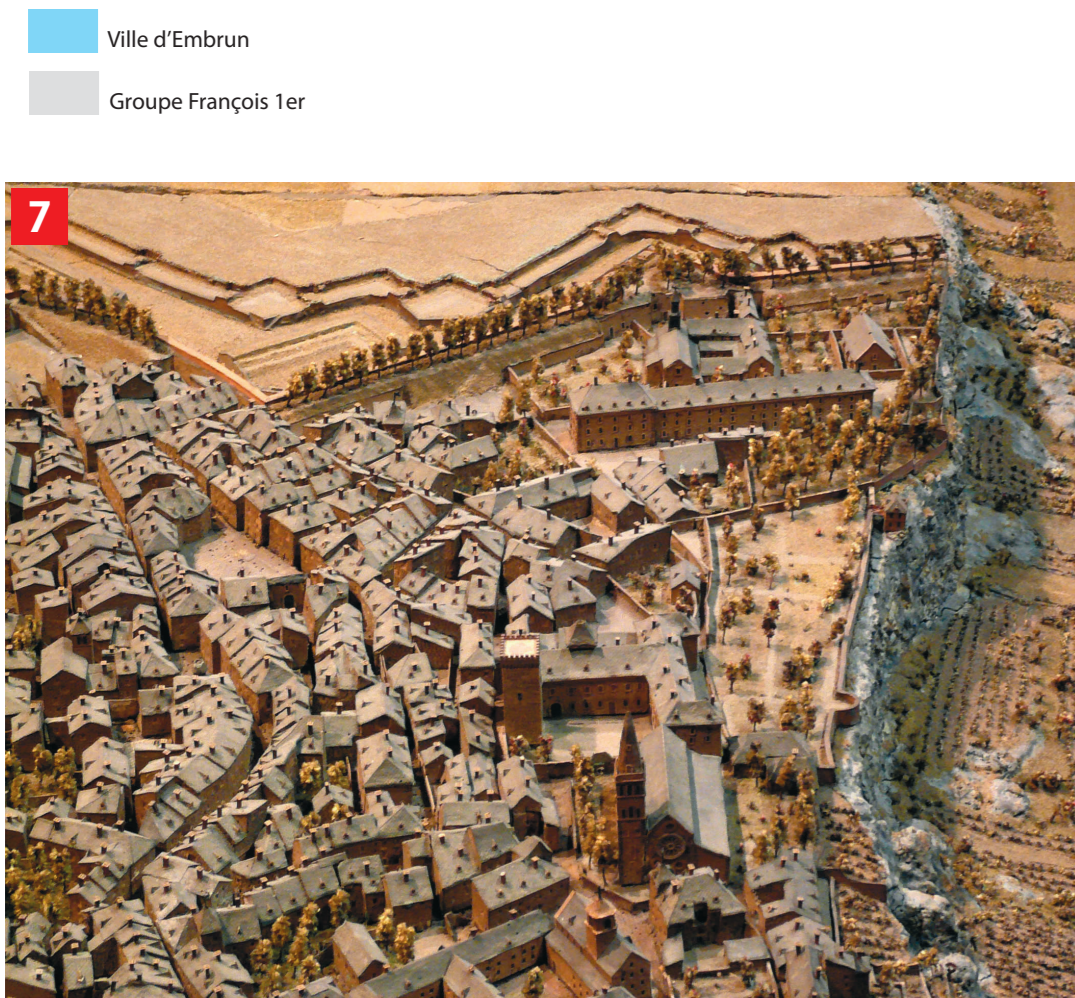
7. Embrun, détail du plan-relief, 1701 : vue de la façade ouest, avec la Tour Brune et la cathédrale Notre-Dame du Réal au premier plan (Musée national des Plans-reliefs et Exposition au Grand Palais). © N. Nicolas-Girardot, 2012, Inrap

Les prescriptions émises par le service régional de l'Archéologie ont permis de cerner la construction du palais archiépiscopal, vaste bâtiment de près de 1400 m² qui avait subi de nombreux remaniements depuis la fin du XVIII^e siècle 7. L'étude inédite de cet habitat ecclésiastique, objet patrimonial fort, devrait ouvrir la voie à des opérations préventives dans le bâti civil de la vallée de la Haute-Durance, encore largement inexploré.
