# Le pan de bois et la nécessité de confronter l'étude archéologique du bâti aux datations dendrochronologiques

Rozenn Battais, Marie Millet

Rozenn Battais, Marie Millet. Le pan de bois et la nécessité de confronter l'étude archéologique du bâti aux datations dendrochronologiques. Inrap. Archéologie préventive sur le bâti : 5e séminaire scientifique et technique de l'Inrap, Oct 2021, L'Isle-sur-la-Sorgue, France. , Archéologie préventive sur le bâti : 5e séminaire scientifique et technique de l'Inrap, 28-29 octobre 2021, L'Isle-sur-la-Sorgue., 2021. hal-03431254

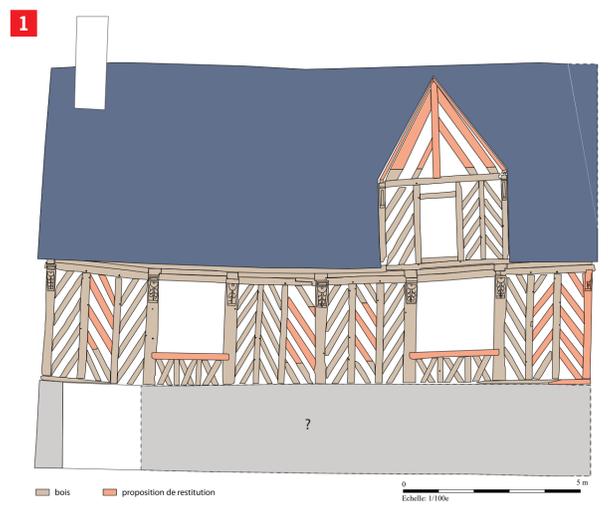
1. Proposition de restitution de la façade sur rue de la maison de la fin du XVI<sup>e</sup> siècle, 25-27 rue de Penhoët à Rennes. © M. Millet - Inrap

## Une auberge de la fin du XVI<sup>e</sup> siècle, 25-27 rue de Penhoët à Rennes 1

Un bâtiment en pan de bois composé d'un corps principal sur rue et d'une aile en retour a fait l'objet d'un diagnostic archéologique du bâti et d'un travail de recherche en archives.

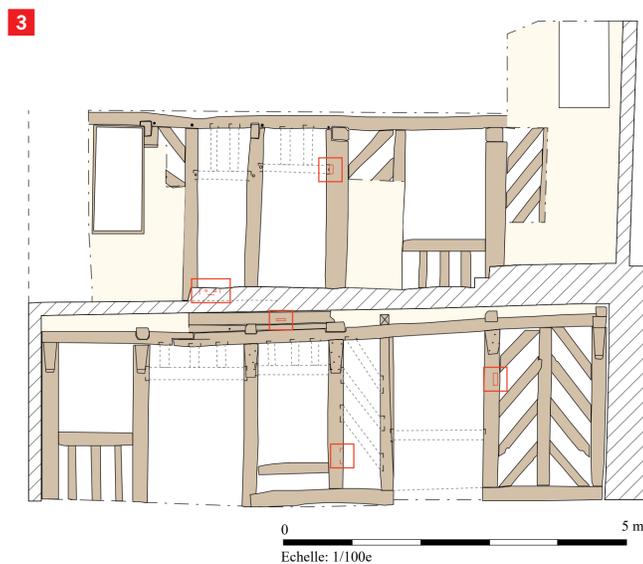
3. Façade sud de l'aile en retour. Localisation des bois en remploi avec des mortaises appartenant à un assemblage primaire. Les trois poteaux porteurs ont été datés (25-27 rue de Penhoët). © M. Millet - Inrap

Il s'est avéré en réalité que le corps principal avait subi peu de remaniements dans sa structure principale alors que l'aile en retour, qui venait occulter une fenêtre du premier étage du premier bâtiment,

était constituée de bois en remploi. Il a été mis en évidence que les bois avaient été retaillés, et d'anciennes traces d'assemblages étaient visibles 3. Pourtant, les datations étaient homogènes. Les bois datés venaient donc d'un bâtiment démonté, dont on aurait réutilisé une partie de la structure. La stratigraphie a démontré que cette aile avait été construite après le corps principal sans pour autant en donner une datation absolue, les bois datés indiquant le premier état et non la position secondaire.

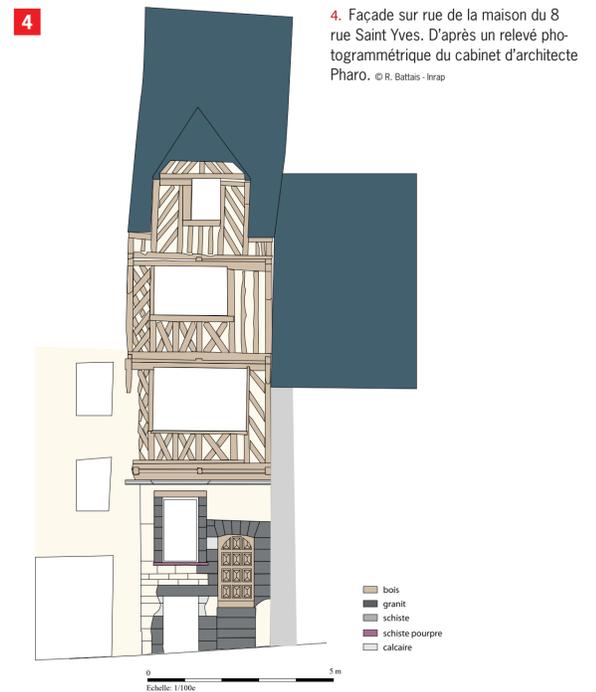
4. Façade sur rue de la maison du 8 rue Saint Yves. D'après un relevé photogrammétrique du cabinet d'architecte Pharo. © R. Battais - Inrap

## Une maison du début du XVII<sup>e</sup> siècle, 8 rue Saint Yves à Rennes 4

Une maison en pan de bois destinée à être réhabilitée a fait l'objet en premier lieu d'une étude dendrochronologique commandée par le cabinet de maîtrise d'œuvre en charge de sa réhabilitation. L'inaccessibilité de certaines parties du bâtiment avait limité les échantillons mais une première série de datation cohérente avait été obtenue : la maison aurait été édifée probablement vers 1591d. Seul un poteau donnait une datation postérieure, du milieu du XVII<sup>e</sup> siècle 5a. Il en avait été conclu par le cabinet d'architecte que le bâtiment était plus petit à l'origine et qu'il avait été étendu sur la cour de deux travées.

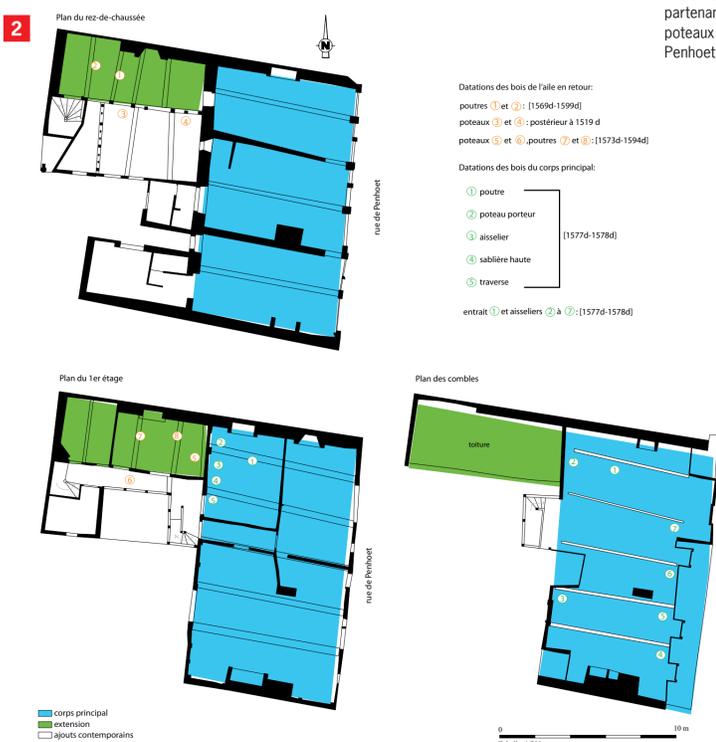
2. Localisation des bois datés par dendrochronologie du bâtiment du 25-27 rue de Penhoët (données Dendrotech). © M. Millet - Inrap

Une analyse dendrochronologique réalisée en amont, à la demande de la maîtrise d'œuvre, a permis de dater le corps de logis principal de l'automne-hiver 1577/1578d et du printemps 1578d alors que les bois de l'aile en retour ont montré une unique phase d'abattage possible comprise entre 1569d et 1599d, ces bois n'ayant pas de cambium 2. Deux poteaux du rez-de-chaussée, dépourvus d'aubier ont également révélé une date d'abattage postérieure à 1519. Les architectes en charge du projet en avaient déduit que l'aile en retour avait, en partie, été construite au début du XVI<sup>e</sup> siècle et modifiée après 1578 avec l'ajout d'un étage. La mauvaise interprétation des datations obtenues et surtout la méconnaissance de la méthode utilisée par les dendrochronologues ont entraîné un phasage erroné de l'ensemble architectural.

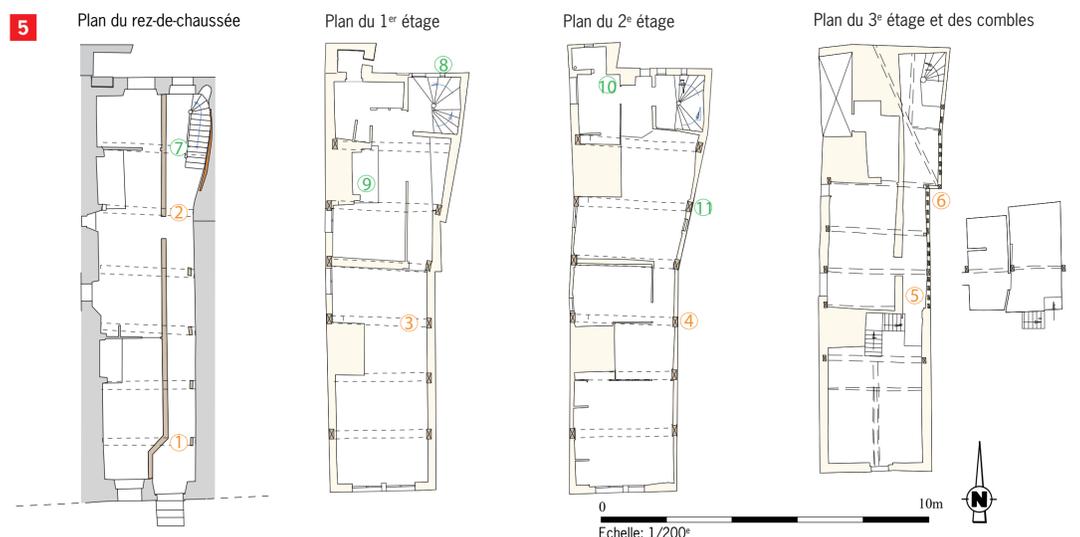
### a) Datations 2014 :

- 1 - plancher 1<sup>er</sup> étage [1582-97d]
- 2 - plancher 2<sup>e</sup> étage 1651-1652d
- 3 - plancher 2<sup>e</sup> étage [1590-1594 d]
- 4 - pan de bois est 2<sup>e</sup> étage [1591 d]
- 5/6 - pan de bois est 3<sup>e</sup> étage [1579-1609 d]

### b) Datations 2021 :

- 7 - plancher 1<sup>er</sup> étage [1582-1597 d]
- 8 - poteau d'huissier [1573-1603 d]
- 9 - corbeau de cheminée [1571-1600 d]
- 10 - plancher 3<sup>e</sup> étage [1579-1609 d]
- 11 - 2<sup>e</sup> étage portique sud [1645-1675 d]

5. Localisation des bois datés par dendrochronologie en 2014 (a) et en 2021 (b) (données Dendrotech). Les bois entourés en rouge sont liés à une phase de travaux au milieu du XVII<sup>e</sup> siècle (8 rue Saint-Yves). © R. Battais - Inrap

L'étude archéologique du bâti réalisée en aval n'a démontré aucune trace d'agrandissement ni aucune reprise sur les maçonneries du rez-de-chaussée. Pour conforter l'hypothèse d'une construction en une seule étape émise alors par les archéologues, un complément de datation a été demandé 5b. La fourchette chronologique moyenne obtenue située entre 1579d et 1600d indiquait bien que le bâtiment avait été réalisé d'un seul tenant. En revanche, certaines pièces de bois avaient été changées au milieu du XVII<sup>e</sup> siècle.
