L'archéologie subaquatique au chevet de l'archéologie du bâti

Emmanuelle Miejac, Olivier Dayrens

Emmanuelle Miejac, Olivier Dayrens. L'archéologie subaquatique au chevet de l'archéologie du bâti. Inrap. Archéologie préventive sur le bâti : 5e séminaire scientifique et technique de l'Inrap, Oct 2021, L'Isle-sur-la-Sorgue, France. , Archéologie préventive sur le bâti : 5e séminaire scientifique et technique de l'Inrap, 28-29 octobre 2021, L'Isle-sur-la-Sorgue., 2021. hal-03434540

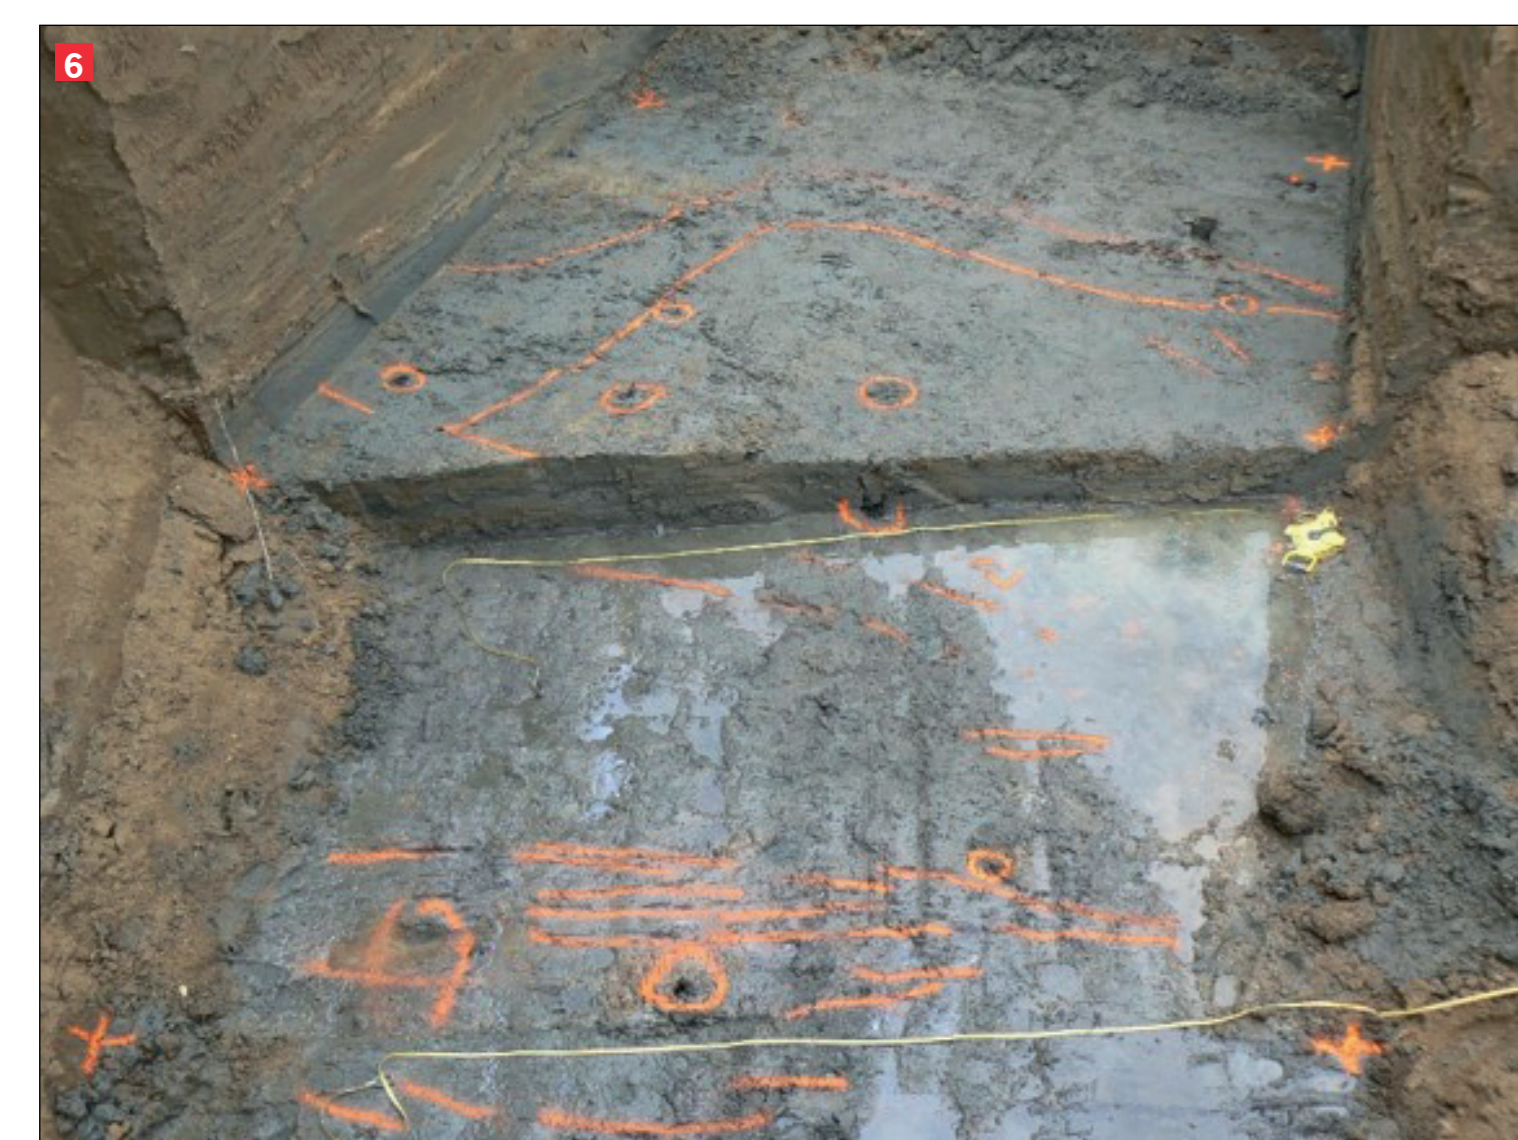
2. Les embarcations
Différentes embarcations utilisées par les équipes du Pôle Subaquatique. S. Brossier, Inrap.

Afin de se rendre sur les lieux d'opérations, des embarcations légères sont utilisées : newmatic (bateau à coque rigide) et bateau type zodiac (coque semi-rigide).

L'utilisation d'un scaphandre autonome est le plus souvent préconisé. **2**

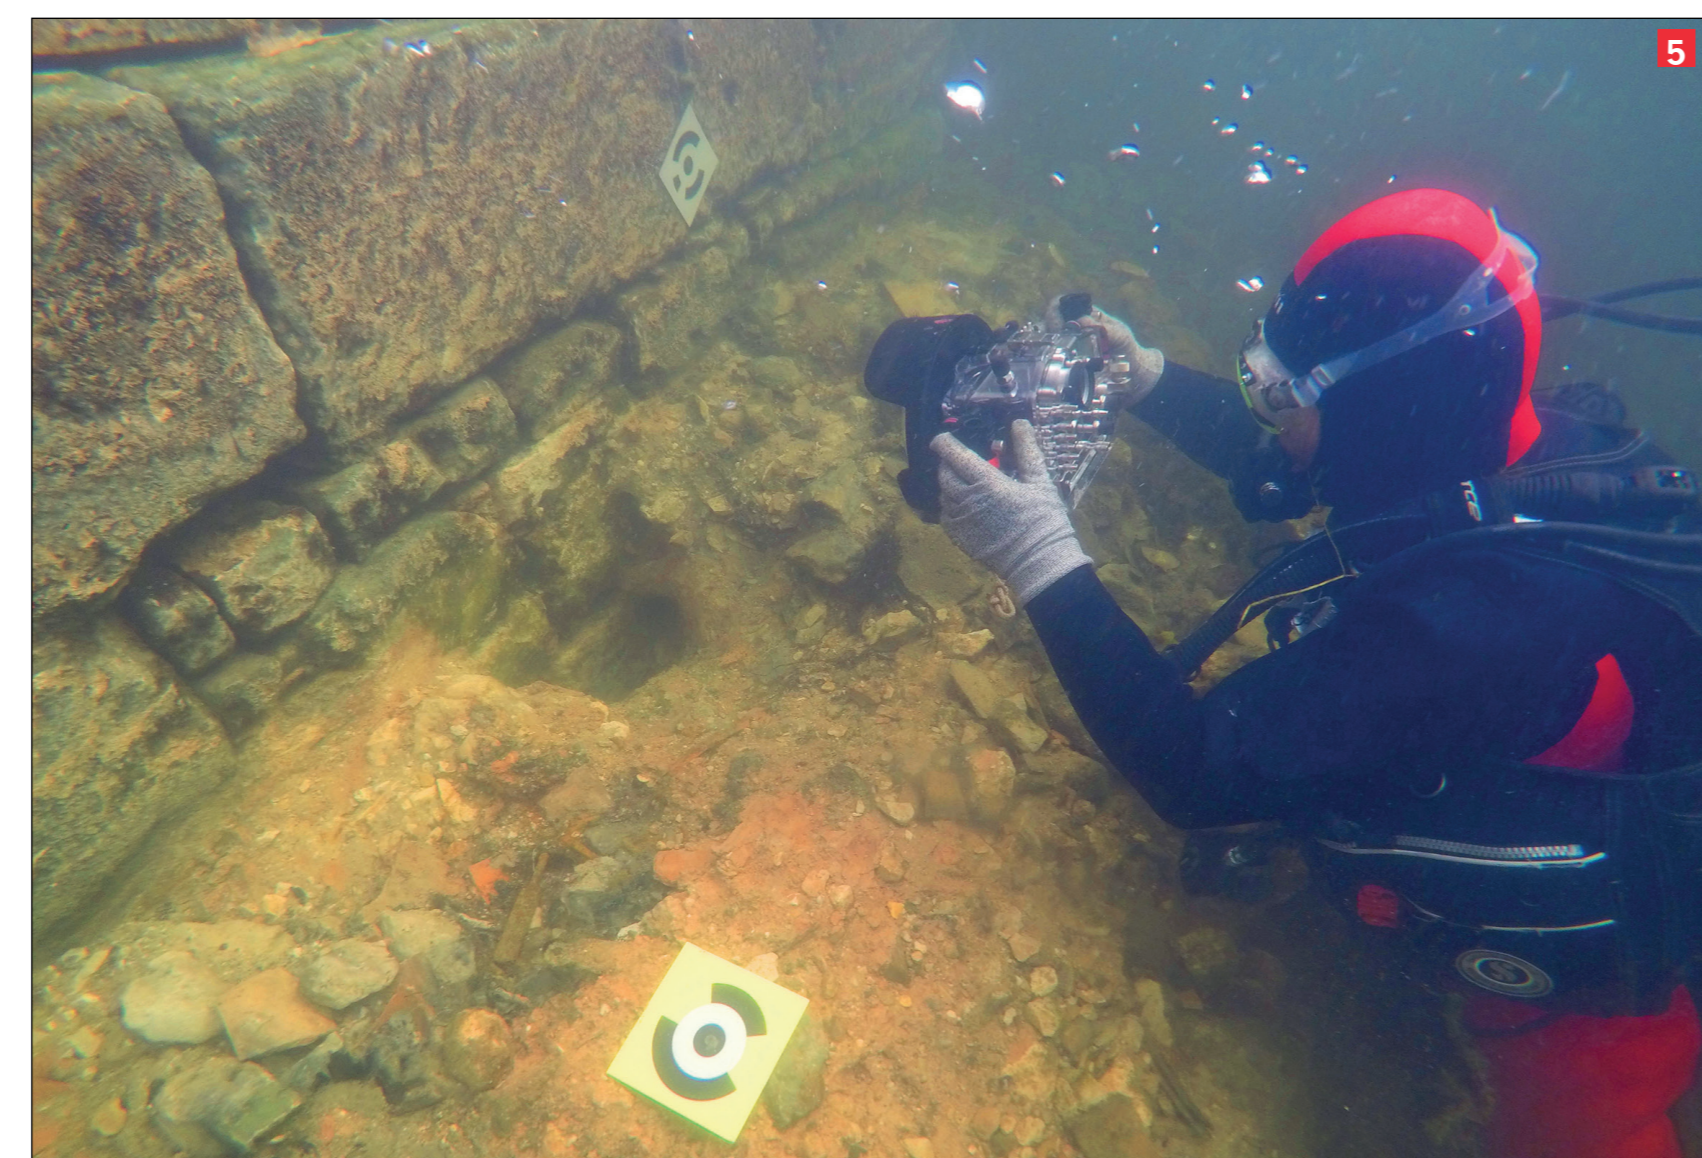
10. Traitement photogrammétrique sur le site de Saint-Simon (16)
Les différentes phases du mur. P. Teissier, O. Dapries, Inrap.

À Saint-Simon en Charente, une opération en 2020 a permis d'appréhender un moulin traditionnellement daté de la période médiévale au sens large. L'absence à ce jour d'archives anciennes ne permettait pas de proposer une datation. Les éléments encore en élévation témoignaient de réfections sans élément stylistique datant. **10** L'ouverture d'un sondage au pied d'un bec a permis de mettre au jour des éléments liés à la construction initiale. La fouille manuelle, au moyen d'un aspirateur à sédiment, plus minutieuse qu'avec un engin mécanique sur berge ou dans le lit, laisse entrevoir un alignement de pieux sûrement issu d'un batardeau. **11** L'étude de la coupe et le prélèvement d'un élément dans la fondation ont permis une datation isotopique proposant une périodisation *ad quem* de l'édifice situant sa construction aux alentours des ^{IX} et ^X siècles. **12**

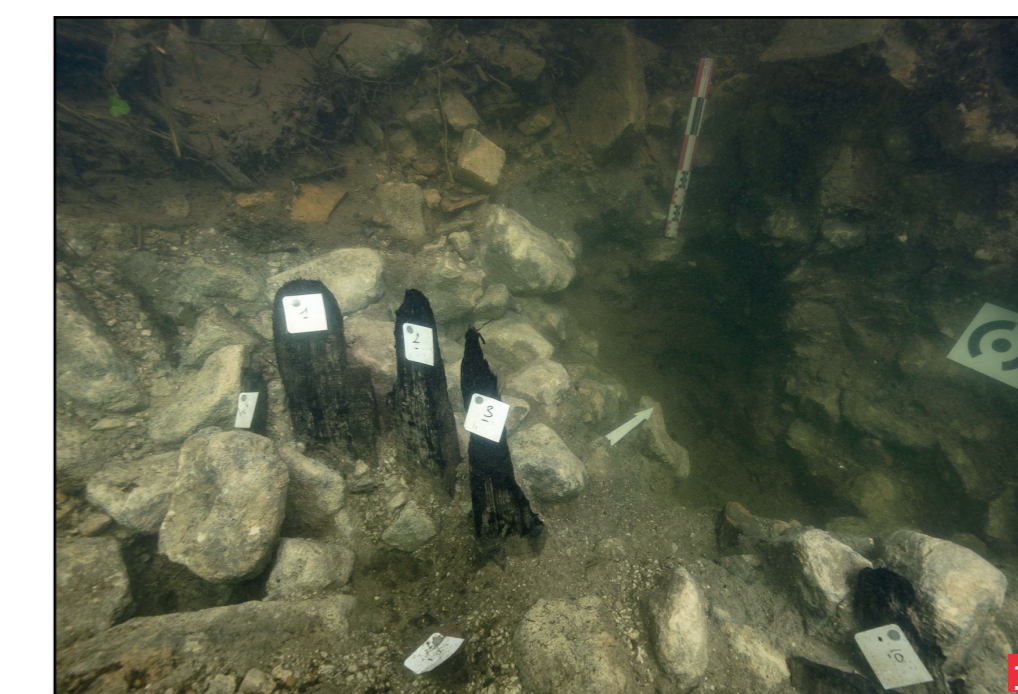
14. Vue subaquatique
Arrière bec aqueduc ancien Toulouse (31).
© Dapries, ArchivesGaronne.

Une prospection subaquatique a permis de découvrir les vestiges de l'architecture de l'ouvrage de franchissement. **14**

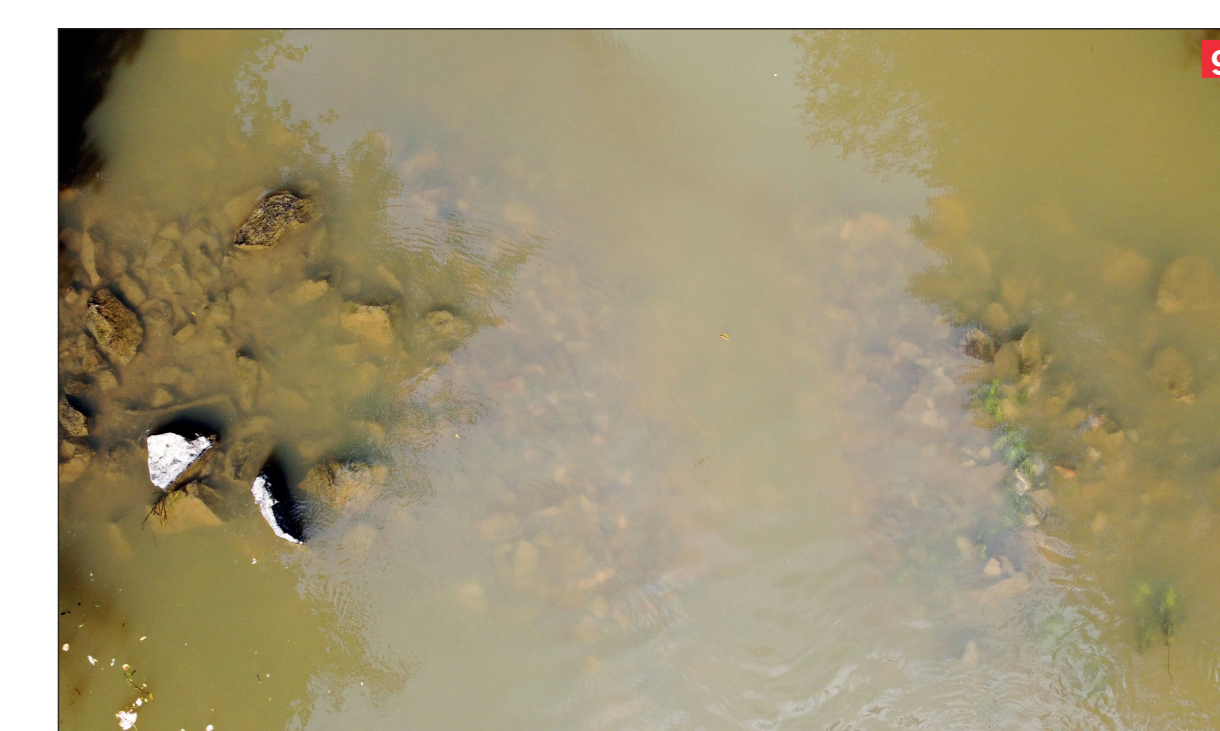
8. Traitement photogrammétrique sur le site de Jarnac (16)
Montage d'une photogrammétrie réalisée sur et sous l'eau. P. Teissier, Inrap.

la complémentarité des interventions terrestre et subaquatique est mise en avant. Le premier travail a consisté à dégager sur toute la longueur du quai la végétation présente en surface et entre les joints. À l'issue de ce travail, une photogrammétrie a été faite sur l'ensemble de la partie émergée. Dans un second temps, un travail équivalent a été effectué sur la partie immergée. Le nettoyage de la base du quai et la réalisation des sondages sur les fondations ont complété les informations sur les étapes de la construction de l'édifice. Il a été possible de faire un montage des deux photogrammétries qui permet un rendu de la construction dans sa totalité.

L'étude a non seulement montré la méthode employée dans la construction, mais également les différentes étapes de réfections ou les problèmes de stabilité du quai. Notre intervention avait été décidée par le Sra dans le contexte d'une nouvelle réfection nécessitée par l'effondrement d'une partie de la construction. Les méthodes mises en place venaient compléter et se confronter aux corpus des différents moyens choisis au cours des trois siècles précédents. **8**
