Un diagnostic sur un logis renaissance dans un bourg rural : la Maison Laurens à Foussais (Foussais-Payré, Vendée)

Jérôme PASCAL

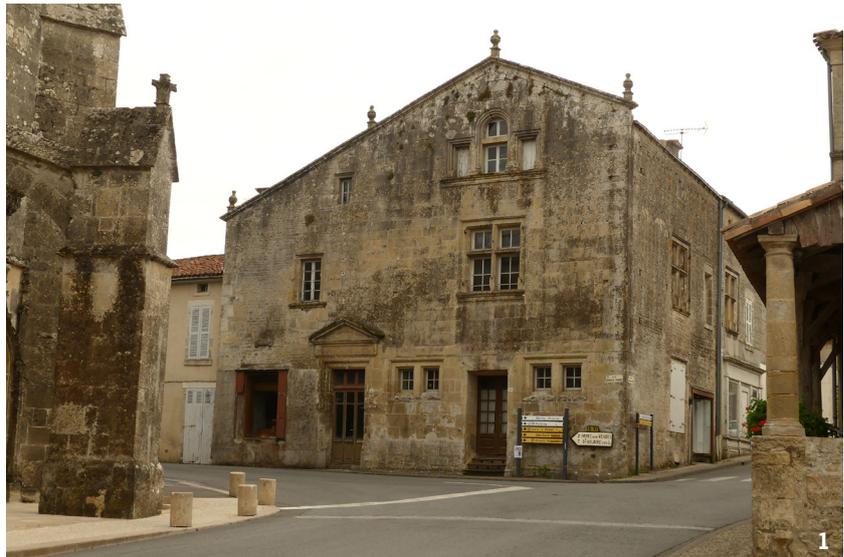
Fig. 1 - Foussais, Maison François Laurens, façade nord. Vue générale. (J. Pascal, Inrap)

Ce monument emblématique de La Renaissance dans le Sud-Vendée [fig. 1], construit en 1552 pour le marchand François Laurens, notable protestant [fig. 2], est notamment considéré comme le plus ancien exemple connu et daté de fenêtre à serlienne dans l'ouest de la France. Inscrit à l'Inventaire Supplémentaire des Monuments Historiques depuis le 10 avril 1989, il avait par contre échappé à la sagacité du SRA et n'était pas enregistré à la carte archéologique². Son rachat par la commune et la nécessité de travaux urgents ainsi qu'un projet de réaménagement à plus long terme ont amené le SRA à y prescrire un diagnostic.

Le caractère novateur du décor avec notamment sa serlienne en façade [fig. 1] et, dans une moindre mesure, de la charpente, ne doit pas faire oublier qu'il s'agit en fait d'un bâtiment dont le plan et la structure demeurent médiévaux en s'organisant autour d'une tour d'escalier à vis semi-hors œuvre couronnée d'une chambre haute à cheminée [fig. 4]. L'organisation et le décor purement gothique des poutres et solives des plafonds (également datées vers 1554) montre bien les hésitations du maître d'œuvre entre « tradition » et « modernité ».

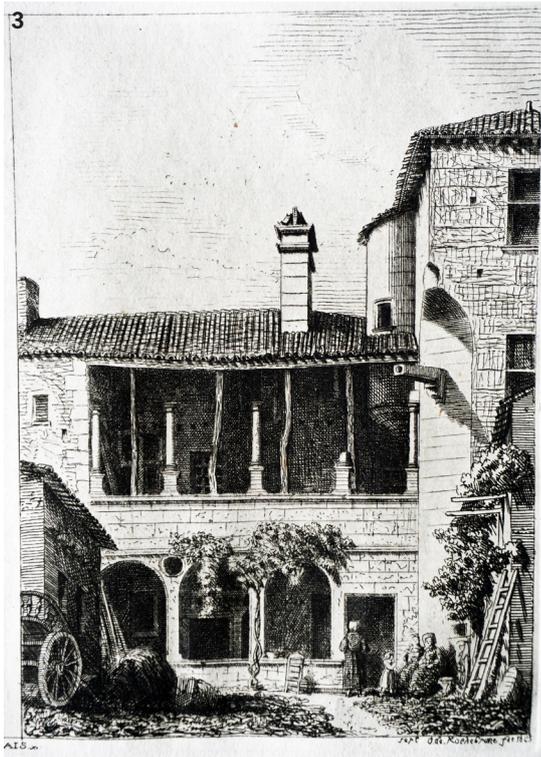
Fig. 3 - Foussais, Maison Laurens, façade sur cour, état en 1865. (Gravure de O. de Rochebrune)

L'arrêté de prescription définissait trois axes de recherches. Le premier, en vue de la réfection des toitures et charpentes, était de retrouver la volumétrie initiale du bâtiment en recherchant notamment les traces de l'existence du second niveau de la galerie, disparue depuis la fin du XIX^e siècle, [fig. 3] et le plan initial de l'aile est, profondément modifiée à la même époque. Le second était de rechercher les vestiges d'éventuels bâtiments ayant précédé la construction actuelle (datée de 1552), tant dans la cour que dans l'emprise des constructions, notamment sous forme de remploi. Il était également demandé d'établir la chronologie relative du bâtiment et de ses phases de travaux, tant au rez-de-chaussée qu'au niveau des combles et des charpentes. Pour ce faire l'arrêté de prescription commandait de procéder à des piquages des enduits par bandes verticales et fenêtres, tant en façade qu'en intérieur, et de réaliser des sondages à l'extérieur et à l'intérieur de l'emprise actuelle des bâtiments.

s'appuyait au nord contre la tour d'escalier semi-hors œuvre et au sud contre une tourelle lui faisant pendant [fig. 3-4]. Cette seconde tourelle, découronnée et noyée dans les maçonneries modernes de la façade orientale n'est maintenant plus discernable de l'extérieur. Seule la partie haute, à usage de pigeonnier, est identifiable dans les combles ; les niveaux inférieurs devaient abriter des latrines mais ils ont été profondément modifiés lors de la destruction de leur mur nord, probablement contemporaine de celle de la galerie.

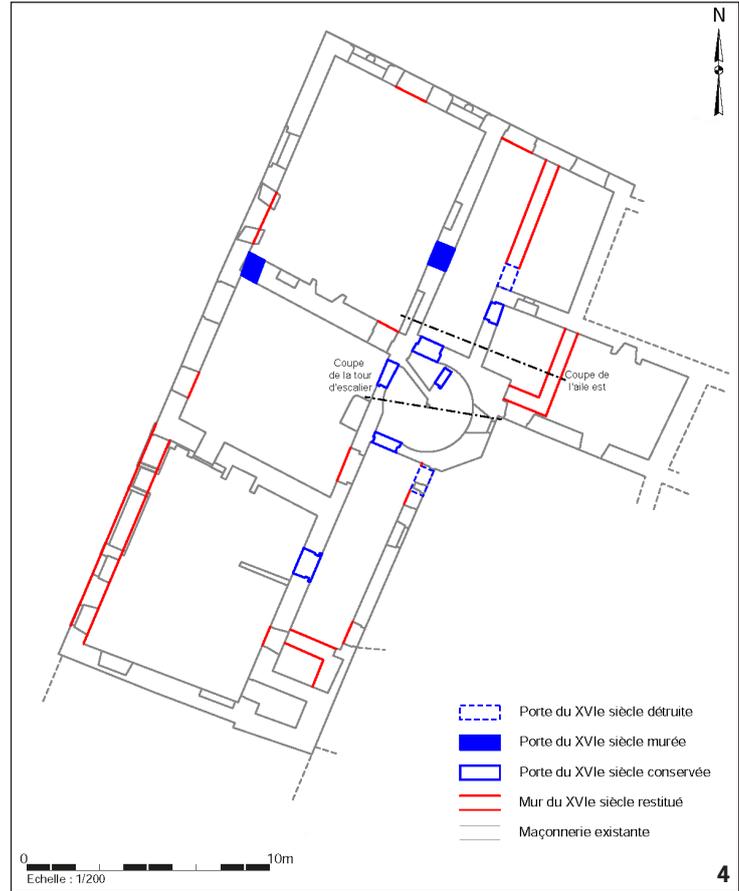
Fig. 4 - Foussais, Maison François Laurens, plan du rez-de-chaussée. (Relevé : Dominique Guimard ; Dessin : Nicolas Bonnin, Inrap)

Les sondages et piquages n'ont révélé aucune trace d'une occupation du site préalablement à la construction de l'édifice actuel dont ils ont, par ailleurs, confirmé la grande unité et la parfaite cohérence. Le plan initial de l'aile est a pu être restitué [fig. 4] ainsi que son développement sur quatre niveaux (rez-de-chaussée, entresol, étage, comble ; fig. 5) bien différent de celui de l'aile principale (cave, rez-de-chaussée, étage, comble). Au rez-de-chaussée, il est également apparu que l'aile est était séparée de l'aile ouest par un couloir formant, en plan, le prolongement de la galerie sur cour [fig. 4]. La hauteur cumulée du rez-de-chaussée et de l'entresol de l'aile est, abritant de probables « pièces de service », correspondant à la hauteur sous plafond des pièces du rez-de-chaussée de la partie ouest, couloir et galerie compris [fig. 5].

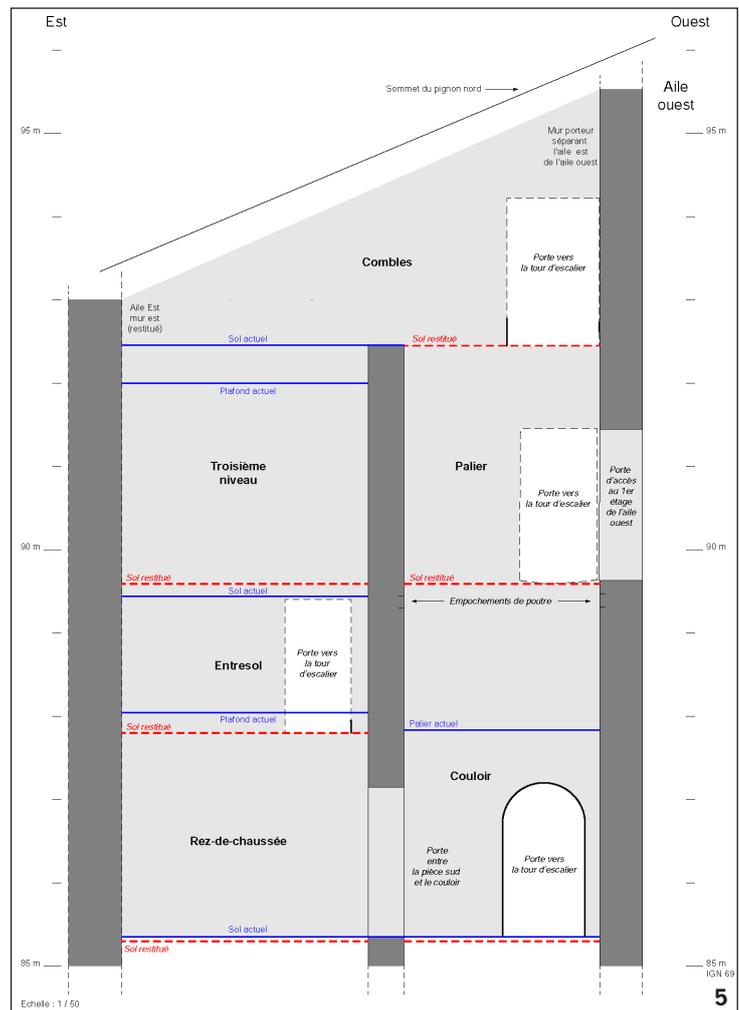
Fig. 5 - Foussais, Maison François Laurens, aile est, coupe dans les pièces sud. (Nicolas Bonnin, Inrap)

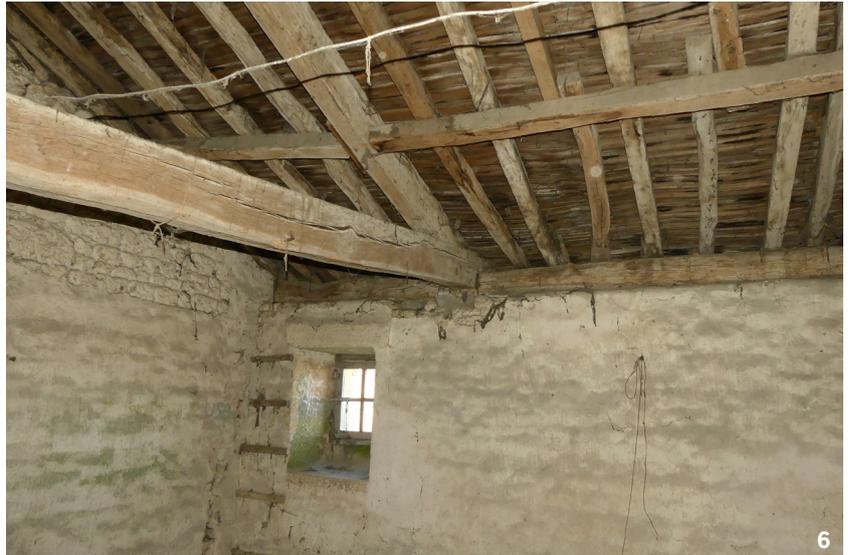
Fig. 6 - Foussais, Maison François Laurens, combles, détail d'une ferme de charpente. Assemblage de l'entrait sur les sablières et des liernes sur l'arbalétrier. (J. Pascal, Inrap)

Les désordres actuels de la charpente ancienne, un exemple précoce de charpente à liernes, s'expliquent notamment par les problèmes de raccord des différents volumes des toitures et des chéneaux entre les tourelles et le corps de logis principal ; ils découlent aussi de la fragilité des assemblages entre les entrails et les sablières posées au sommet des murs et entre les liernes et les fermes [fig. 6]. Les liernes assurent effectivement le contreventement des fermes mais supportent également la presque totalité du poids des chevrons et de la toiture, charge pour laquelle elles sont sous-dimensionnées.
