Un diagnostic sur un logis renaissance dans un bourg rural : la Maison Laurens à Foussais (Foussais-Payré, Vendée)

Jérôme PASCAL

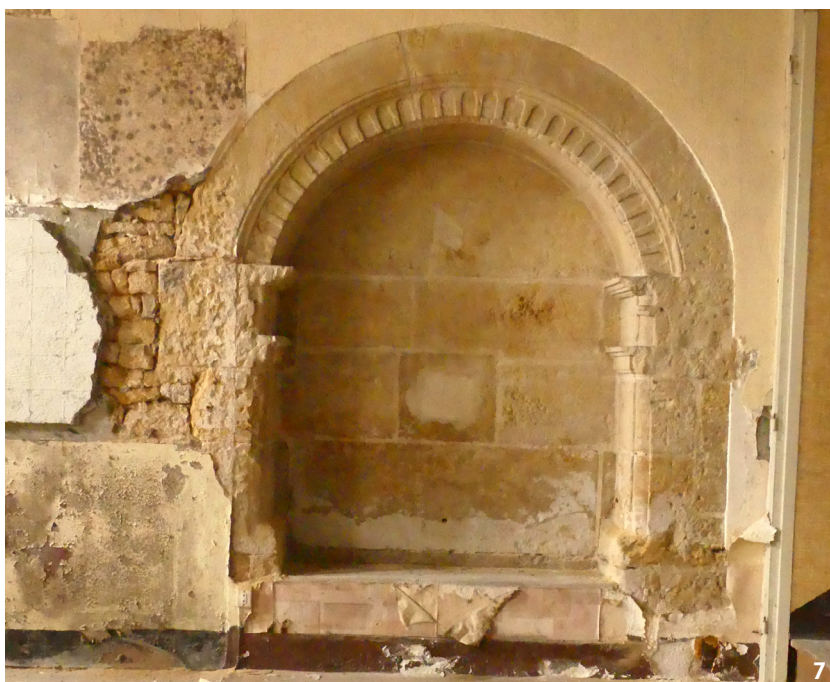
Fig. 7 - Foussais, Maison François Laurens, rez-de-chaussée. Cuisine, lavabo ou fontaine (?). (J. Pascal, Inrap)
