Un diagnostic sur un logis renaissance dans un bourg rural : la Maison Laurens à Foussais (Foussais-Payré, Vendée)

Jérôme Pascal

Inrap

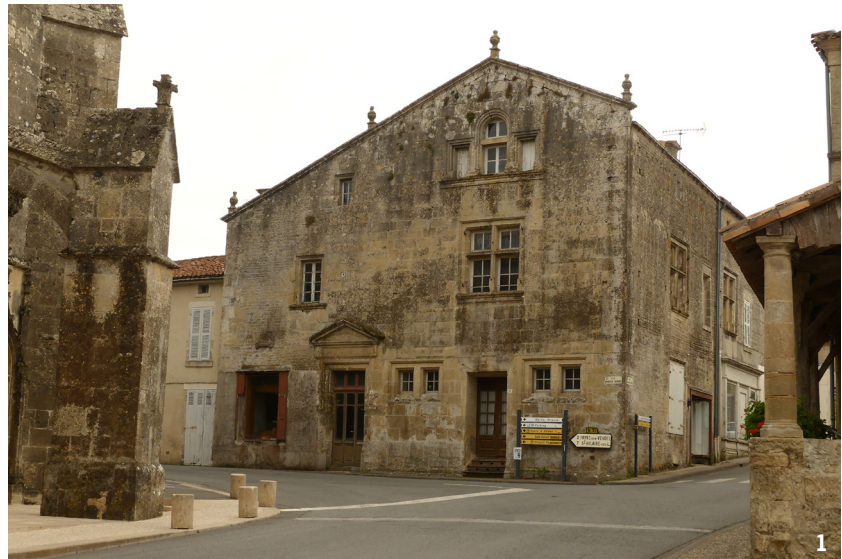
Fig. 1 - Foussais, Maison François Laurens, façade nord. Vue générale. (J. Pascal, Inrap)

Ce monument emblématique de La Renaissance dans le Sud-Vendée [fig. 1], construit en 1552 pour le marchand François Laurens, notable protestant [fig. 2], est notamment considéré comme le plus ancien exemple connu et daté de fenêtre à serlienne dans l'ouest de la France. Inscrit à l'Inventaire Supplémentaire des Monuments Historiques depuis le 10 avril 1989, il avait par contre échappé à la sagacité du SRA et n'était pas enregistré à la carte archéologique². Son rachat par la commune et la nécessité de travaux urgents ainsi qu'un projet de réaménagement à plus long terme ont amené le SRA à y prescrire un diagnostic.

Le caractère novateur du décor avec notamment sa serlienne en façade [fig. 1] et, dans une moindre mesure, de la charpente, ne doit pas faire oublier qu'il s'agit en fait d'un bâtiment dont le plan et la structure demeurent médiévaux en s'organisant autour d'une tour d'escalier à vis semi-hors œuvre couronnée d'une chambre haute à cheminée [fig. 4]. L'organisation et le décor purement gothique des poutres et solives des plafonds (également datées vers 1554) montre bien les hésitations du maître d'œuvre entre « tradition » et « modernité ».

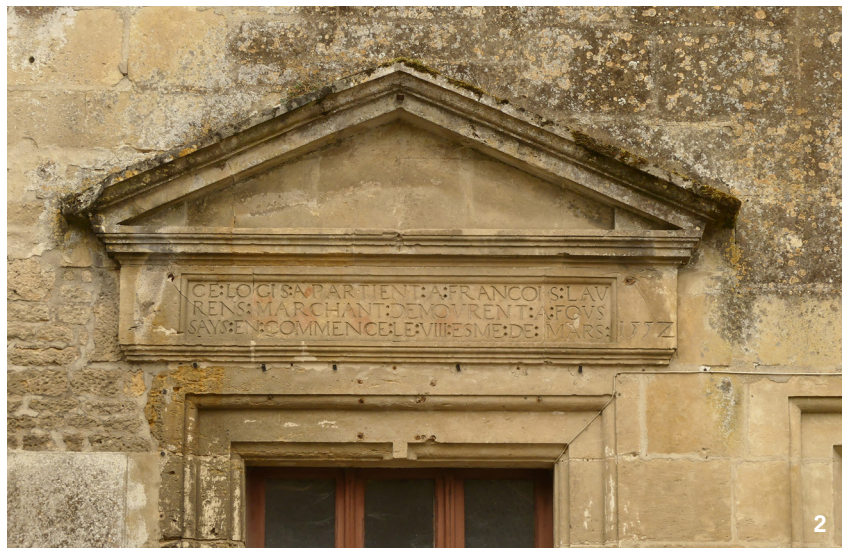
Fig. 2 - Foussais, Maison François Laurens, façade nord, sur rue. Vue de détail sur dédicace. (J. Pascal, Inrap)

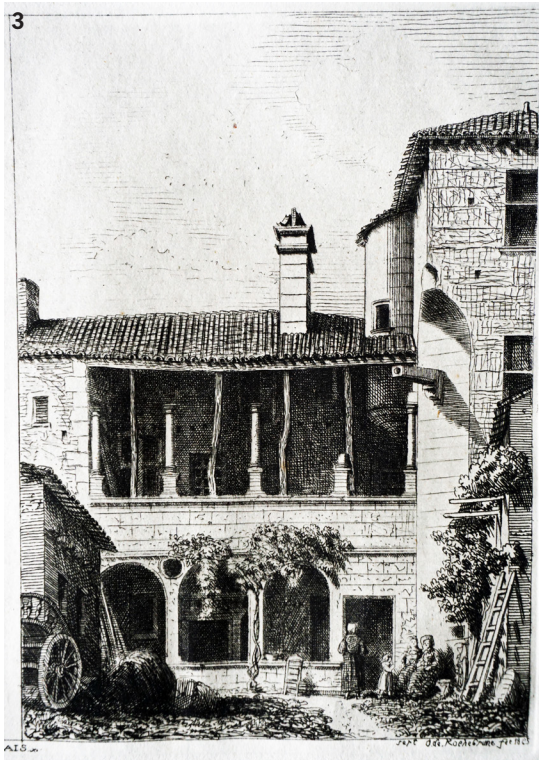
Fig. 3 - Fousais, Maison Laurens, façade sur cour, état en 1865. (Gravure de O. de Rochebrune)

L'arrêté de prescription définissait trois axes de recherches. Le premier, en vue de la réfection des toitures et charpentes, était de retrouver la volumétrie initiale du bâtiment en recherchant notamment les traces de l'existence du second niveau de la galerie, disparue depuis la fin du XIX^e siècle, [fig. 3] et le plan initial de l'aile est, profondément modifiée à la même époque. Le second était de rechercher les vestiges d'éventuels bâtiments ayant précédé la construction actuelle (datée de 1552), tant dans la cour que dans l'emprise des constructions, notamment sous forme de remploi. Il était également demandé d'établir la chronologie relative du bâtiment et de ses phases de travaux, tant au rez-de-chaussée qu'au niveau des combles et des charpentes. Pour ce faire l'arrêté de prescription commandait de procéder à des piquages des enduits par bandes verticales et fenêtres, tant en façade qu'en intérieur, et de réaliser des sondages à l'extérieur et à l'intérieur de l'emprise actuelle des bâtiments.

s'appuyait au nord contre la tour d'escalier semi-hors œuvre et au sud contre une tourelle lui faisant pendant [fig. 3-4]. Cette seconde tourelle, découronnée et noyée dans les maçonneries modernes de la façade orientale n'est maintenant plus discernable de l'extérieur. Seule la partie haute, à usage de pigeonnier, est identifiable dans les combles ; les niveaux inférieurs devaient abriter des latrines mais ils ont été profondément modifiés lors de la destruction de leur mur nord, probablement contemporaine de celle de la galerie.

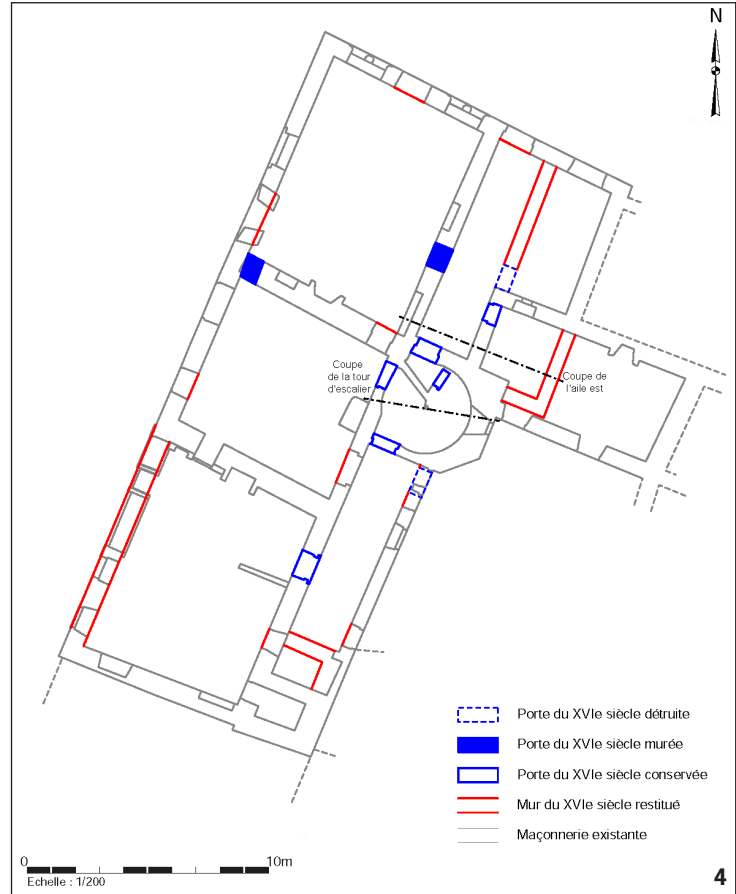
Fig. 4 - Fousais, Maison François Laurens, plan du rez-de-chaussée. (Relevé : Dominique Guimard ; Dessin : Nicolas Bonnin, Inrap)

Les sondages et piquages n'ont révélé aucune trace d'une occupation du site préalablement à la construction de l'édifice actuel dont ils ont, par ailleurs, confirmé la grande unité et la parfaite cohérence. Le plan initial de l'aile est a pu être restitué [fig. 4] ainsi que son développement sur quatre niveaux (rez-de-chaussée, entresol, étage, comble ; fig. 5) bien différent de celui de l'aile principale (cave, rez-de-chaussée, étage, comble). Au rez-de-chaussée, il est également apparu que l'aile est était séparée de l'aile ouest par un couloir formant, en plan, le prolongement de la galerie sur cour [fig. 4]. La hauteur cumulée du rez-de-chaussée et de l'entresol de l'aile est, abritant de probables « pièces de service », correspondant à la hauteur sous plafond des pièces du rez-de-chaussée de la partie ouest, couloir et galerie compris [fig. 5].

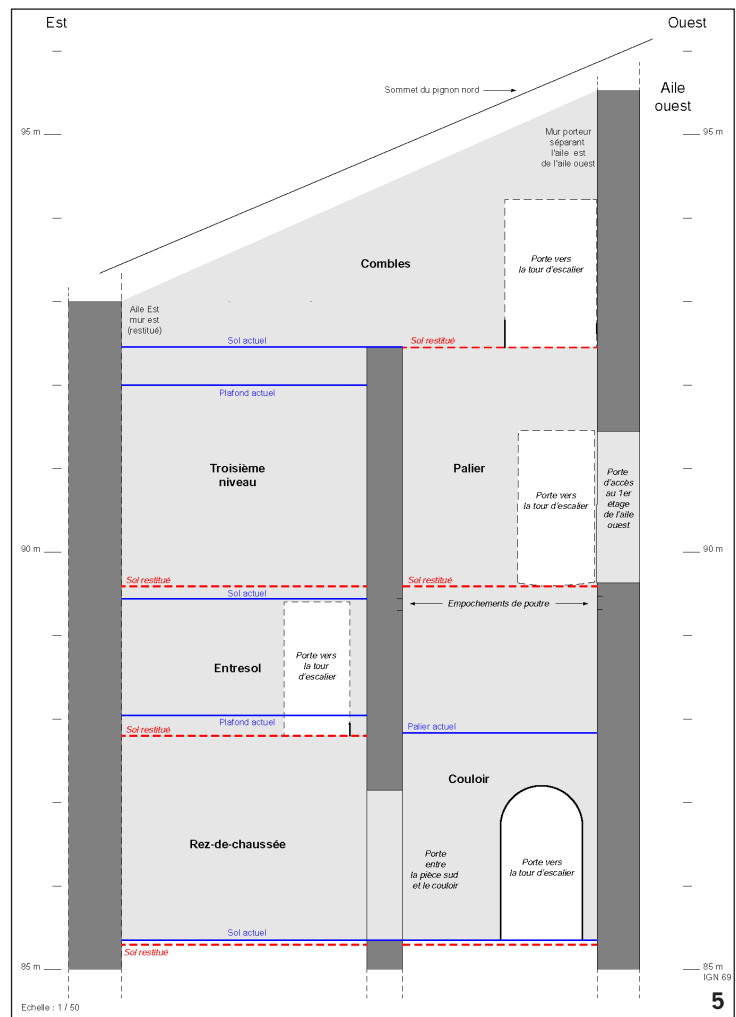
Fig. 5 - Fousais, Maison François Laurens, aile est, coupe dans les pièces sud. (Nicolas Bonnin, Inrap)

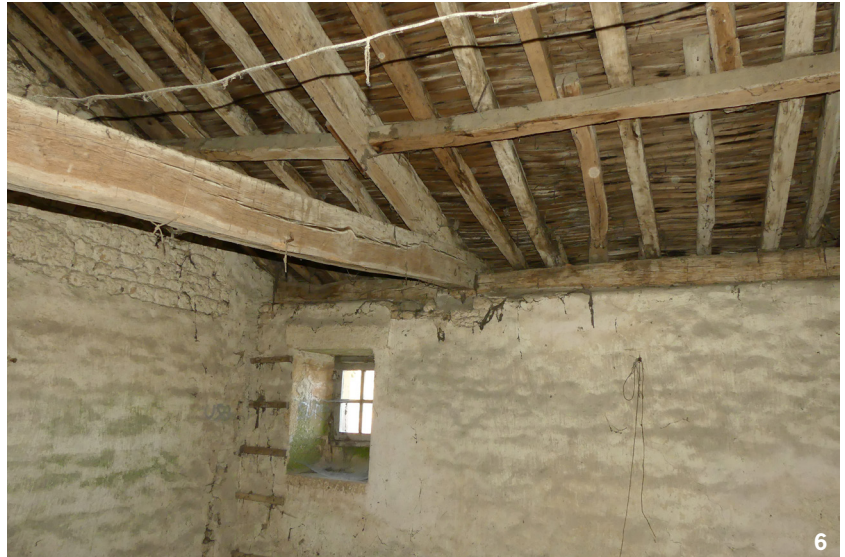
Les désordres actuels de la charpente ancienne, un exemple précoce de charpente à liernes, s'expliquent notamment par les problèmes de raccord des différents volumes des toitures et des chéneaux entre les tourelles et le corps de logis principal ; ils découlent aussi de la fragilité des assemblages entre les entrails et les sablières posées au sommet des murs et entre les liernes et les fermes [fig. 6]. Les liernes assurent effectivement le contreventement des fermes mais supportent également la presque totalité du poids des chevrons et de la toiture, charge pour laquelle elles sont sous-dimensionnées.

Fig. 6 - Foussais, Maison François Laurens, combles, détail d'une ferme de charpente. Assemblage de l'entrait sur les sablières et des liernes sur l'arbalétrier. (J. Pascal, Inrap)

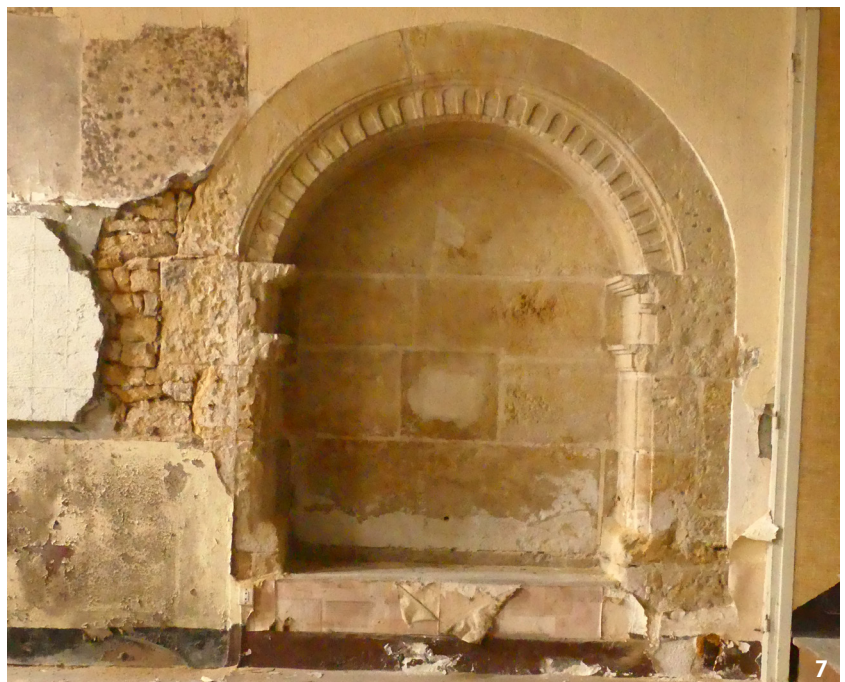
Fig. 7 - Foussais, Maison François Laurens, rez-de-chaussée. Cuisine, lavabo ou fontaine (?). (J. Pascal, Inrap)
