# La datation des édifices en pan-de-bois : le dialogue essentiel entre dendrochronologie et étude archéologique du bâti

architecture civile, pan-de-bois, archéologie du bâti, dendrochronologie, Rennes

Au travers de l'étude de deux bâtiments en pan-de-bois de la ville de Rennes, datant de la fin du XVI<sup>e</sup> et du début du XVII<sup>e</sup> siècle, cet article veut insister sur la prudence nécessaire avant toute interprétation brute des résultats d'une datation dendrochronologique sans étude archéologique préalable.

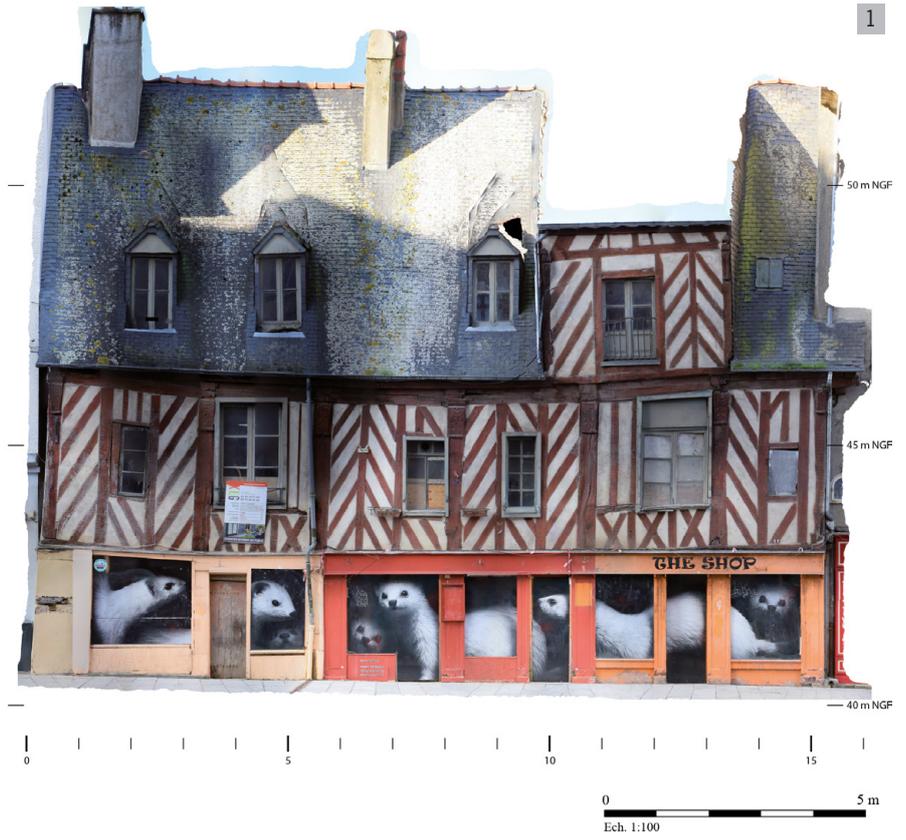
**Fig. 1** - 25-27 rue de Penhoët : orthophotographie de la façade sur rue. (F. Boumier, Inrap)

Le 25-27 rue de Penhoët est occupé par un bâtiment en pan-de-bois de grande dimension, composé d'un corps principal sur rue de 16 m de long et 8 m de large [fig. 1 et 2], et d'une aile en retour sur cour [fig. 2]. Les dimensions hors-norme et la composition de ce bâtiment posaient question quant à sa fonction et sa nature. Ces sont ces problématiques qui ont guidé l'étude archéologique du bâti associée à une étude documentaire. Commandée par les services de la ville, une analyse dendrochronologique réalisée en amont du diagnostic avait permis de dater le corps de logis principal des années 1577-1578d alors que les bois de l'aile en retour avaient rendu des datations hétérogènes,

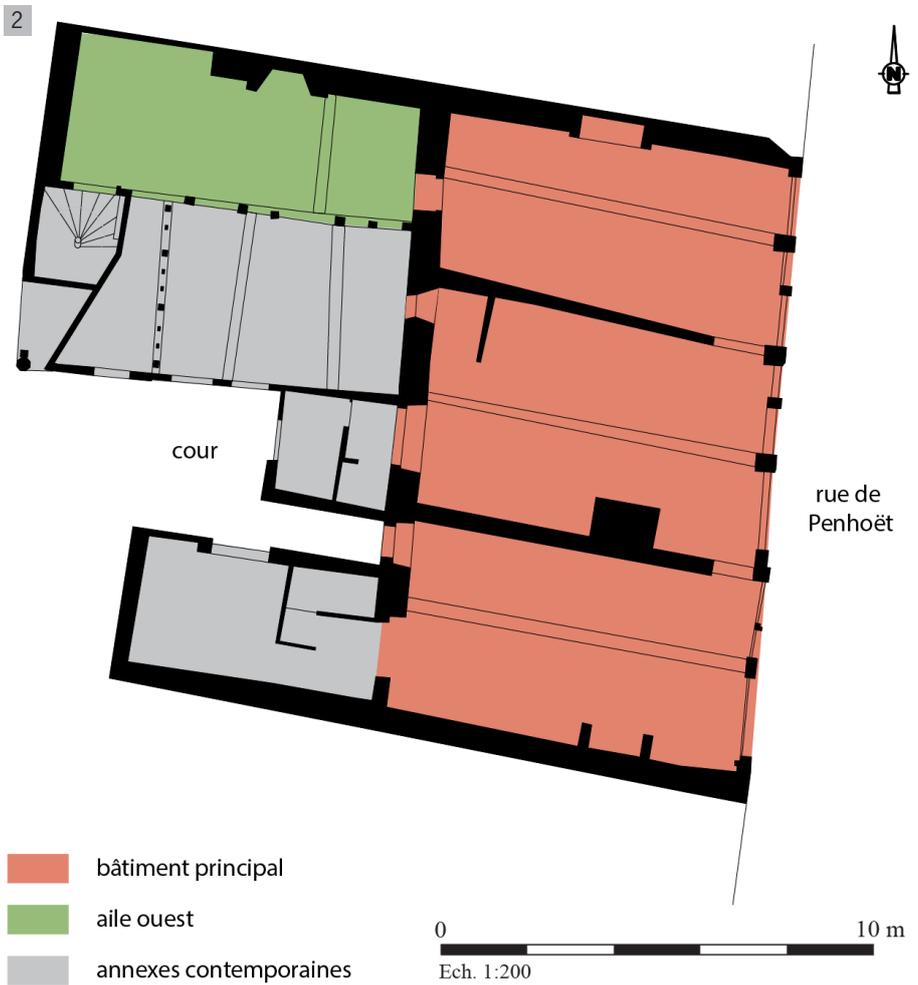
**Fig. 2** - 25-27 rue de Penhoët : plan du rez-de-chaussée. (M. Millet, Inrap)

Le diagnostic archéologique a démontré que le corps principal avait subi peu de remaniements structurels. L'aile en retour, qui venait occulter une fenêtre du premier étage du premier bâtiment, était en revanche constituée de bois en remploi. Il a été mis en évidence que les bois avaient été retaillés et que d'anciennes traces d'assemblages étaient visibles. Les bois datés venaient donc d'un ou de plusieurs bâtiments, quasi contemporains du bâtiment sur rue et dont on aurait réutilisé une partie de la structure. L'étude stratigraphique a démontré que cette aile avait été construite après le corps principal sans doute d'un seul tenant. Dans ce cas précis, l'observation des bois s'est avéré essentielle pour aller plus loin qu'une simple datation dendrochronologique.

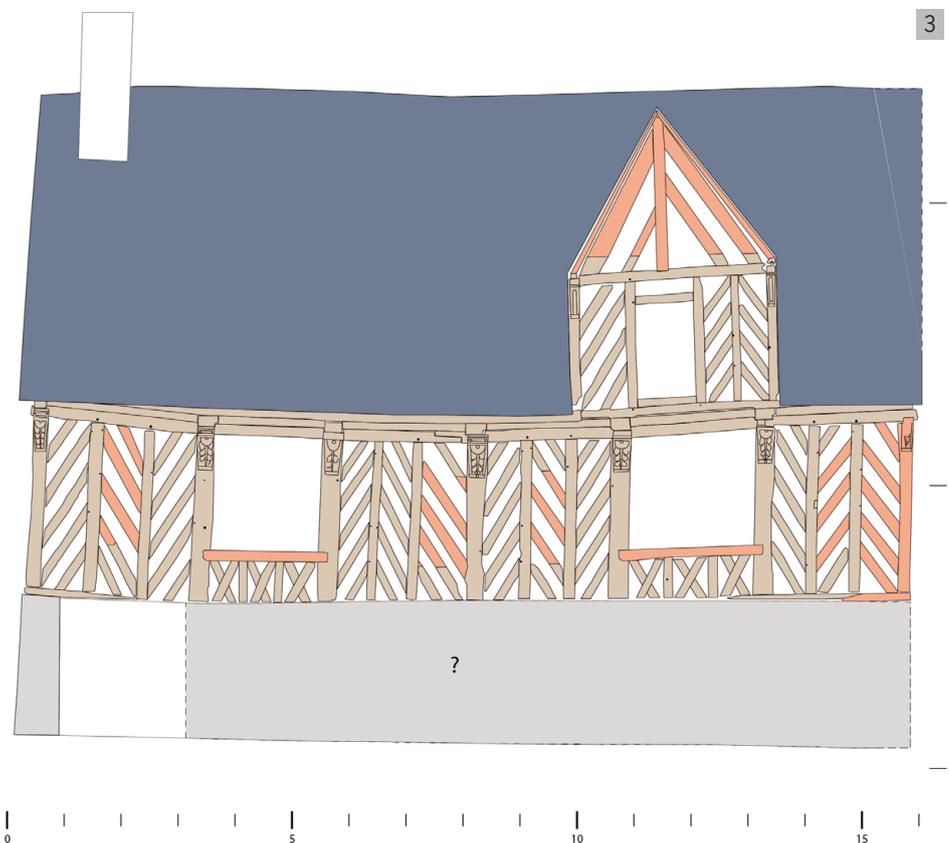
**Fig. 3** - 25-27 rue de Penhoët : restitution de la façade sur rue. (M. Millet, Inrap)

bois proposition de restitution

L'étude en archives confrontée aux observations de terrain a permis de découvrir la fonction de ce bâtiment aux volumes et à l'architecture particulière. Il s'agit d'une ancienne auberge dont le rez-de-chaussée était occupé par les écuries tandis que la vaste salle à l'étage servait de salle de repas [fig.3]. Le premier niveau était dépourvu de cheminée alors que l'étage constitué d'une grande salle était éclairé par de larges baies dont les encadrements étaient richement décorés. Une cheminée monumentale complétait le tout. Les textes ont également confirmé les dates de construction de [1578-79d] proposées par la dendrochronologie. Ce bâtiment a ensuite évolué avec l'ajout d'une aile en retour occupée par des chambres supplémentaires. Cette auberge a été en activité jusqu'à la fin du XVIII<sup>e</sup> siècle, transformée par la suite en boutiques et logements.

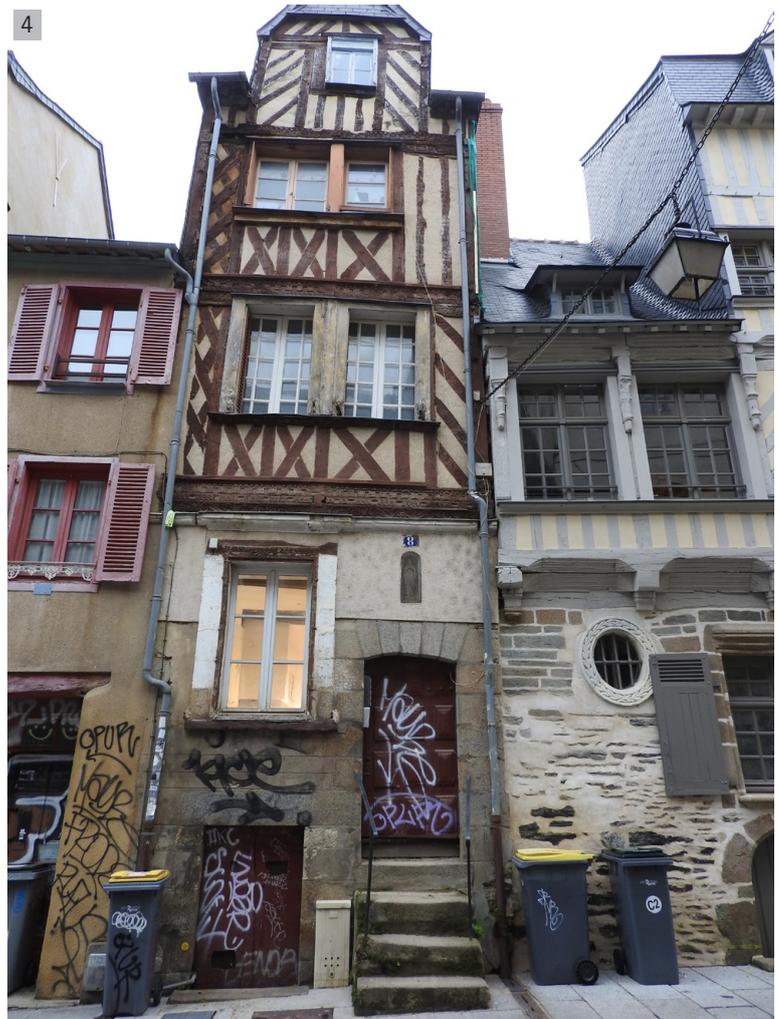
**Fig. 4** - 8 rue Saint-Yves : façade principale. (R. Battais, Inrap)

Le deuxième exemple est une construction très étroite (3,50 m de largeur sur 14,50 m de longueur), en pan de bois sur cinq niveaux, dont une cave, aujourd'hui divisée en appartements [fig.4]. Ce bâtiment destiné à être réhabilité a d'abord fait l'objet, comme dans le premier cas, d'une étude dendrochronologique. L'inaccessibilité de certaines parties du bâtiment avait limité l'échantillonnage à la partie donnant sur rue. La première campagne de datation montre un abattage des bois entre 1579 et 1600d (Le Digol, 2014) [fig.5]. Seule une poutre de plancher située au milieu de la structure avait donné une datation postérieure. Il en avait été conclu par le cabinet d'architecte en charge du projet que le bâtiment était plus petit à l'origine et qu'il avait été étendu sur la cour et augmenté de deux travées. L'étude archéologique du bâti réalisé en aval n'a démontré aucune trace d'agrandissement de ce bâtiment. L'étude de la maçonnerie du rez-de-chaussée en pierre, n'a révélé aucune reprise de ce type. Il a, au contraire, été mis en avant une construction plutôt homogène qui au fil du temps avait subi des transformations, tel que des cloisonnements divers témoignant de la transformation de cette maison individuelle en immeuble de rapport. Un complément de datation a donc été demandé afin de confirmer ou non cette hypothèse. Les nouvelles datations obtenues correspondent bien à la première fourchette chronologique. L'anomalie repérée par cette étude était liée au changement d'un portique au milieu du XVII<sup>e</sup> siècle, probablement lors de la modification de l'escalier.

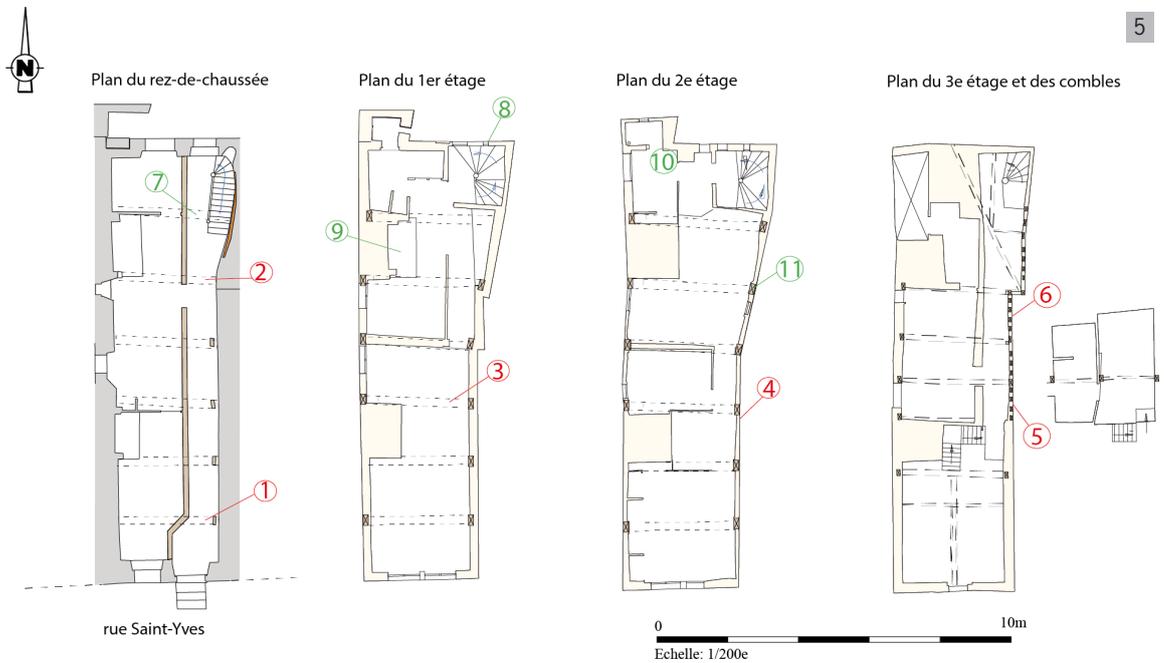
**Fig. 5** - 8 rue Saint-Yves : localisation des bois datés. (R. Battais, Inrap)

a) Datations obtenues en 2014:

- ① plancher 1er étage [1582-97d]
- ② poutre de plancher 2e étage [1651-1652d]
- ③ plancher 2e étage [1590-1594 d]
- ④ pan de bois est 2e étage 1591 d
- ⑤ et ⑥ pan de bois est 3e étage [1579-1609 d]

b) Datations obtenues en 2021:

- ⑦ plancher 1er étage [1582-1597 d]
- ⑧ poteau d'hubriserie [1573-1603 d]
- ⑨ corbeau de cheminée [1571-1600 d]
- ⑩ plancher 3e étage [1579-1609 d]
- ⑪ 2e étage portique sud [1645-1675 d]

Du décalage de dix ans entre les datations dendrochronologiques et la date de construction mentionnée dans les sources, découlent plusieurs questions dont notamment la crédibilité attribuable aux sources textuelles confrontées aux datations dendrochronologiques. Ce décalage témoigne peut-être tout simplement d'une gestion particulière du bois d'œuvre. Dans ce cas précis, il serait possible que le bois de construction ne corresponde pas à une commande mais provienne d'un stock.
