L'archéologie du bâti : une extrême diversité opérationnelle et scientifique. Exemples en région Auvergne-Rhône-Alpes

Chantal Delomier

archéologie sur le bâti, Romans sur Isère, co-activité, prescription, diagnostic, fouille

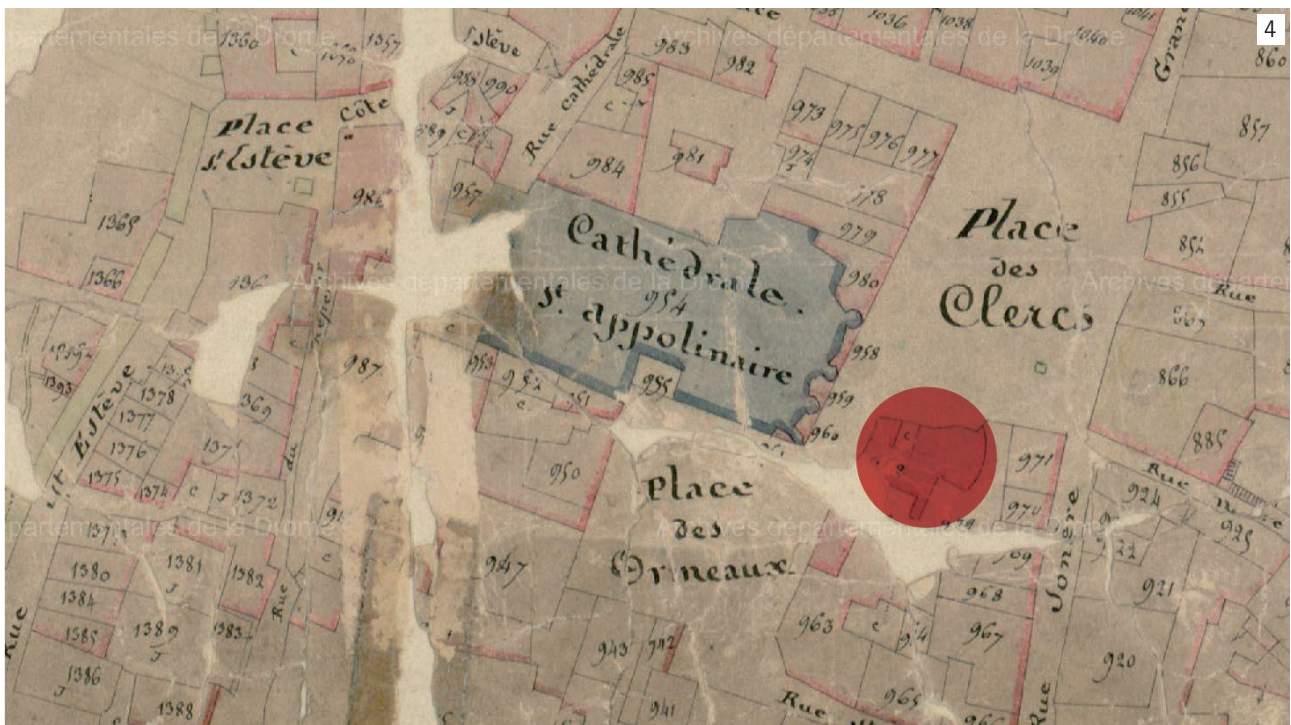
Fig. 4 - Valence, Notre-Dame-La-Ronde, 10 place des Clercs. Cadastre napoléonien daté de 1809 (ADD : 3P 3615). (DAO : F. Vaireaux, Inrap)

Les nombreux sondages ouverts dans les parois accessibles du premier étage et dans un petit espace réduit au rez-de-chaussée, après le démontage de l'escalier intérieur, ont permis de mettre au jour des vestiges de parois médiévales qui dessinent en pointillé un bâtiment orienté, de plan rectangulaire (Delomier, 2014). Cette construction pourrait être associée à un édifice oriental présentant une courbe concave vers le nord, comme cela apparaît nettement sur le cadastre napoléonien [fig. 4].
