# L'archéologie du bâti : une extrême diversité opérationnelle et scientifique. Exemples en région Auvergne-Rhône-Alpes

## Chantal DELOMIER

Inrap, UMR 5138 ArAr  
chantal.delomier@inrap.fr

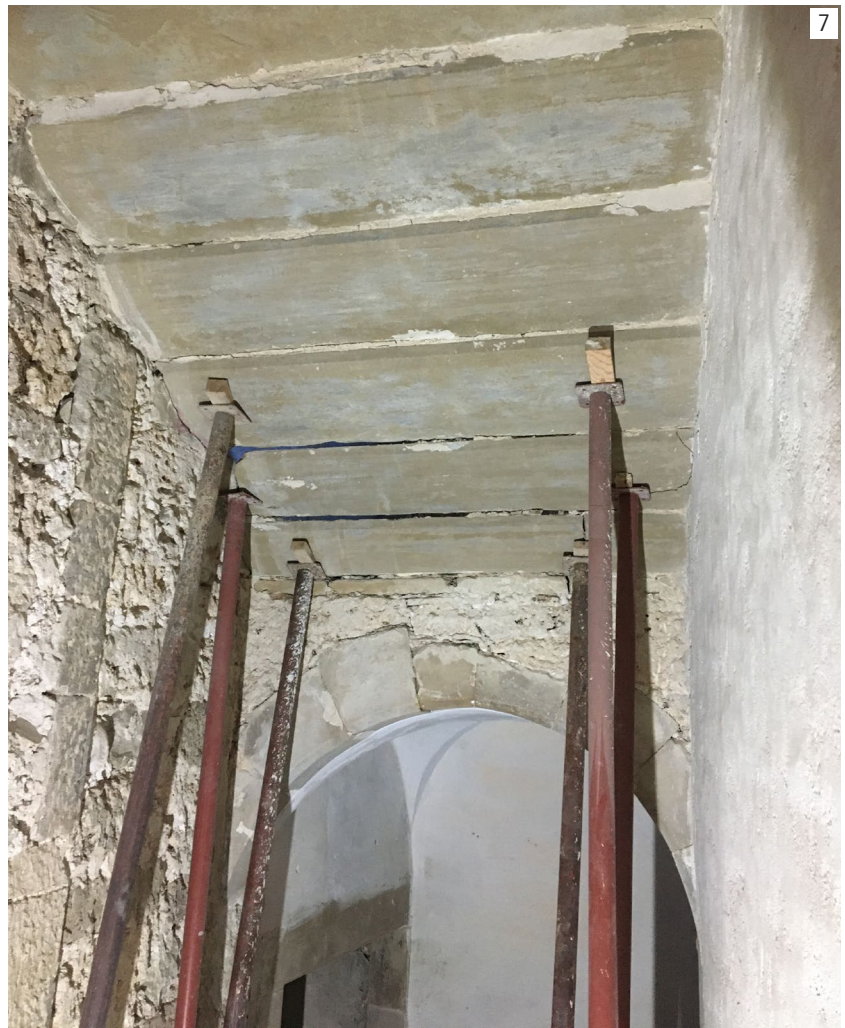
**Fig. 7** - Romans-sur-Isère, hôtel de Loulle. Escalier monumental, vue de la volée reliant R+1 et R+2. Trois marches sont totalement désolidarisées des limons. (Cliché : Ch. Delomier, Inrap)

Les deux fouilles se sont étalées sur plus d'un an en raison des multiples retards des entreprises. Le travail de terrain s'avère extrêmement difficile et périlleux, à cause de la co-activité avec de nombreuses équipes de restauration et de l'extrême fragilisation des bâtiments en plusieurs points [fig. 7 et 8].

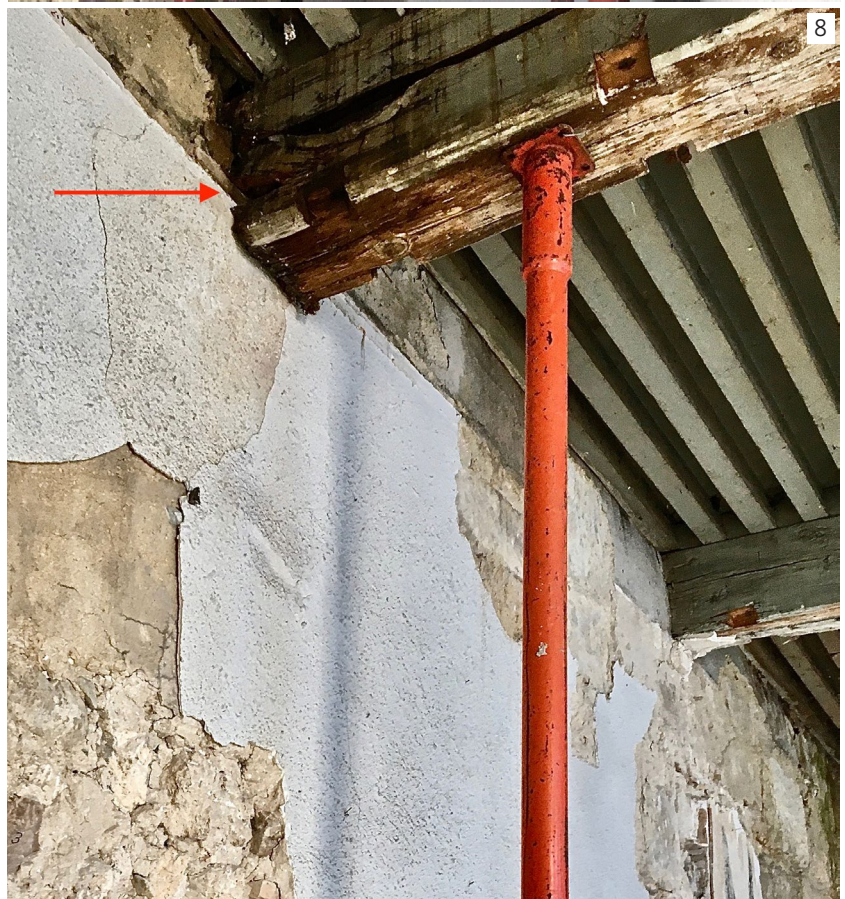
**Fig. 8** - Romans-sur-Isère, hôtel de Loulle. R+2, poutre cassée, désolidarisée de son mur de support. (Cliché : Ch. Delomier, Inrap)

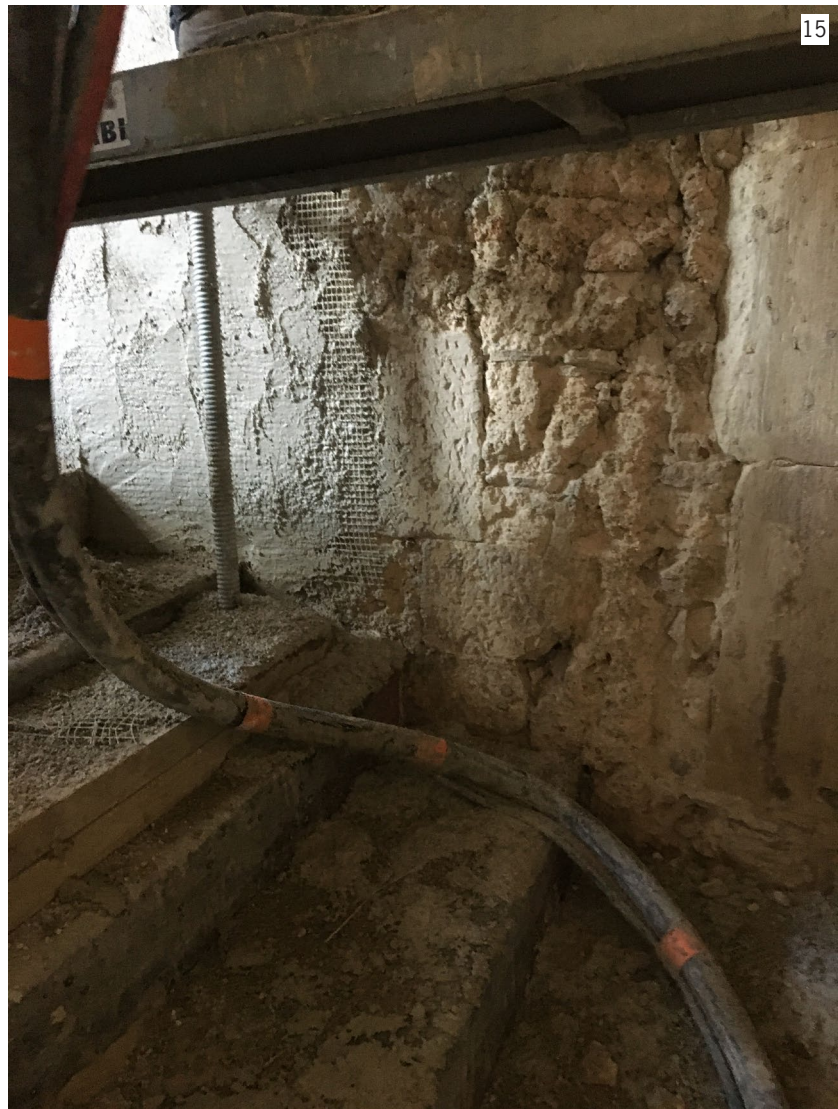
**Fig. 15** - Romans-sur-Isère, hôtel de Loulle. R+2, pose de gobets sur le mur médiéval longitudinal (M1), piqueté et enduit sans préavis. (Cliché : Ch. Delomier, Inrap)
