L'archéologie du bâti : une extrême diversité opérationnelle et scientifique. Exemples en région Auvergne-Rhône-Alpes

Chantal Delomier

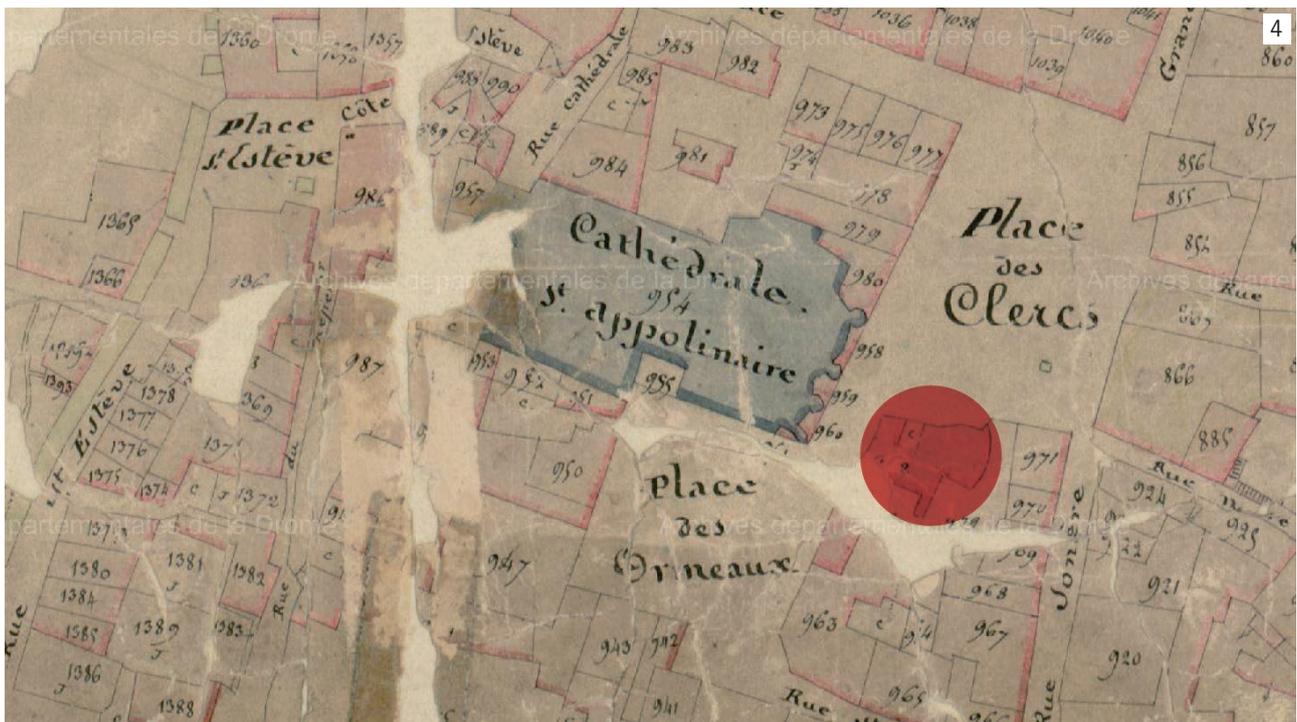
Fig. 4 - Valence, Notre-Dame-La-Ronde, 10 place des Clercs. Cadastre napoléonien daté de 1809 (ADD : 3P 3615). (DAO : F. Vaireaux, Inrap)

Les nombreux sondages ouverts dans les parois accessibles du premier étage et dans un petit espace réduit au rez-de-chaussée, après le démontage de l'escalier intérieur, ont permis de mettre au jour des vestiges de parois médiévales qui dessinent en pointillé un bâtiment orienté, de plan rectangulaire (Delomier, 2014). Cette construction pourrait être associée à un édifice oriental présentant une courbe concave vers le nord, comme cela apparaît nettement sur le cadastre napoléonien [fig. 4].

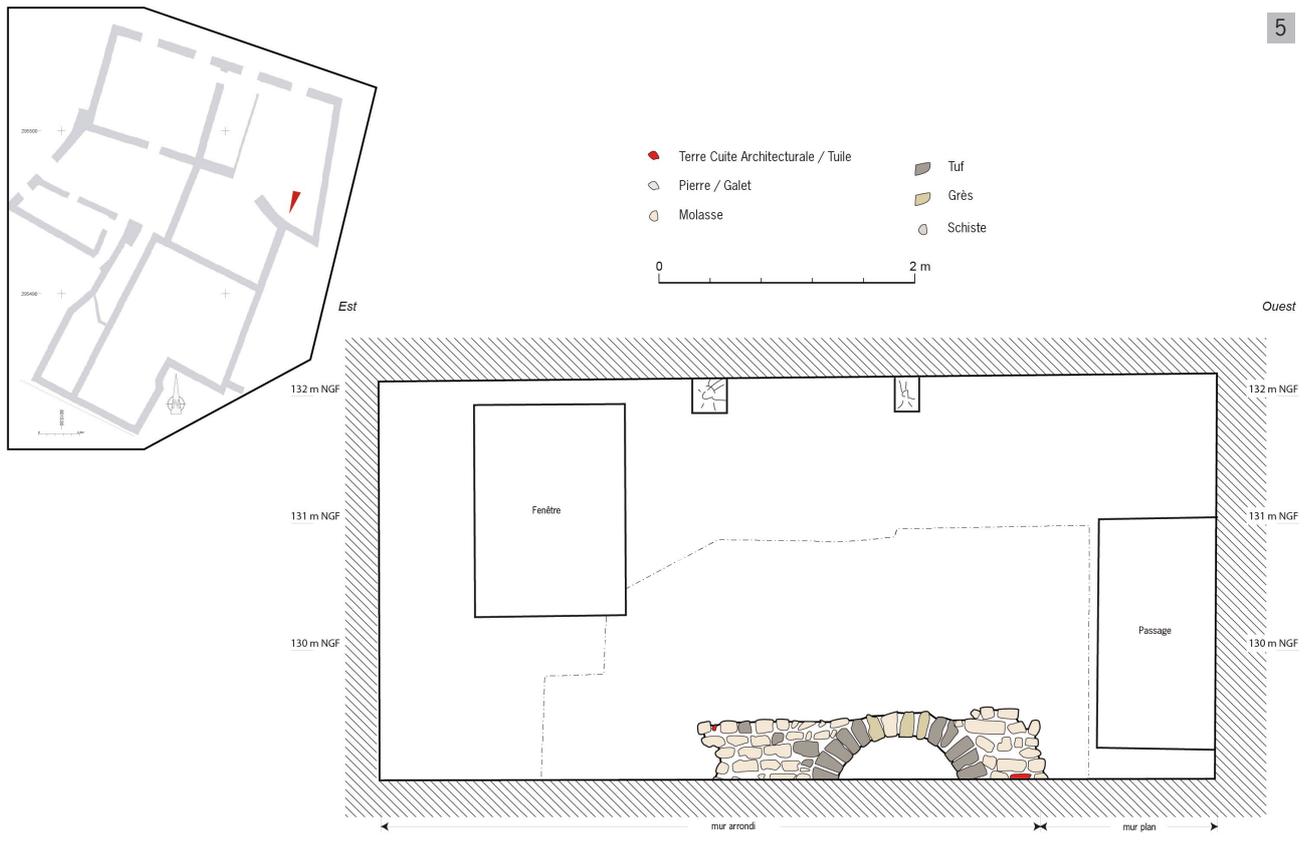
Fig. 5 - Valence, Notre-Dame-La-Ronde, 10 place des Clercs (Resp. : Ch. Delomier, Inrap). Relevé pierre à pierre de l'amorce de l'abside et du vestige de la partie haute d'une baie romane orientale. (Relevé : F. Pont, Inrap ; DAO : F. Vaireaux, Inrap)

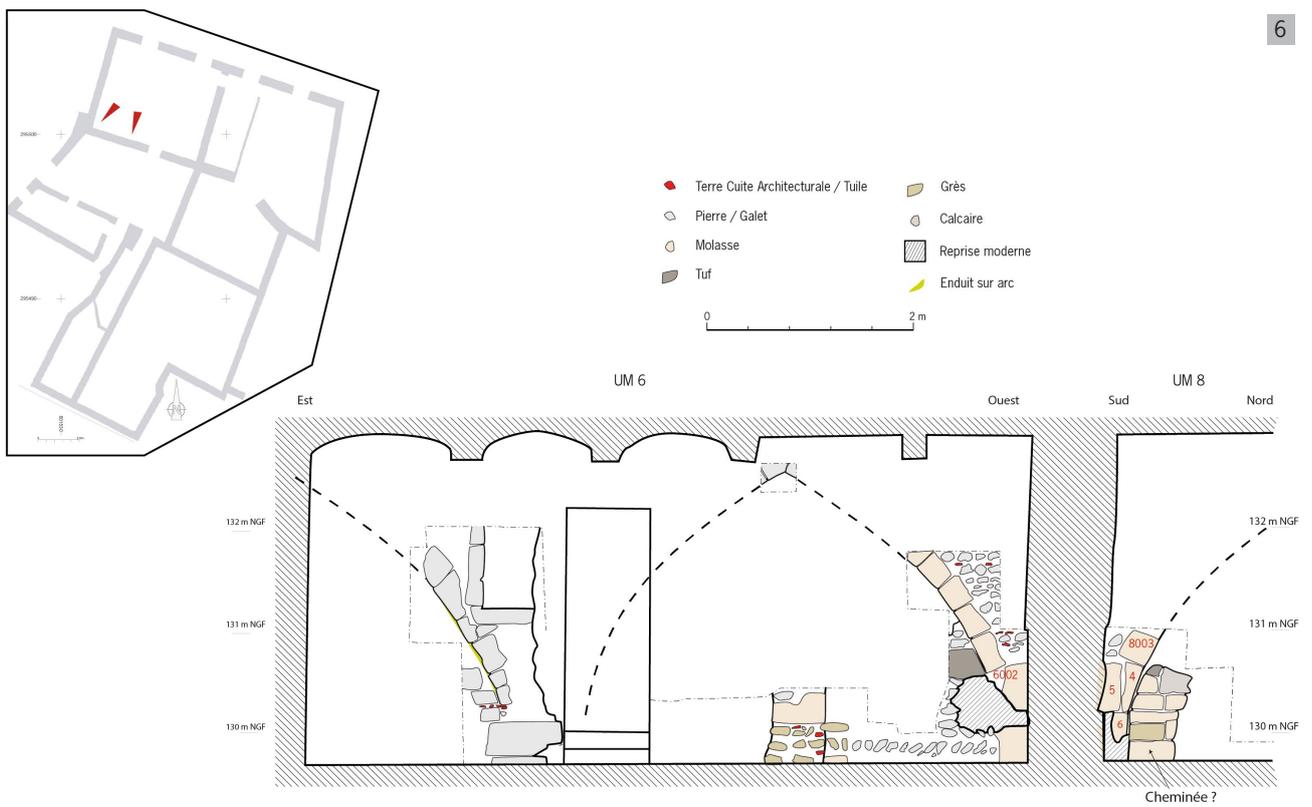
Fig. 6 - Valence, Notre-Dame-la-Ronde, 10 place des Clercs (Resp. : Ch. Delomier, Inrap). Relevé pierre à pierre du mur gouttereau sud, face intérieure, R+1. (Relevé : F. Pont, Inrap ; DAO : F. Vaireaux, Inrap)

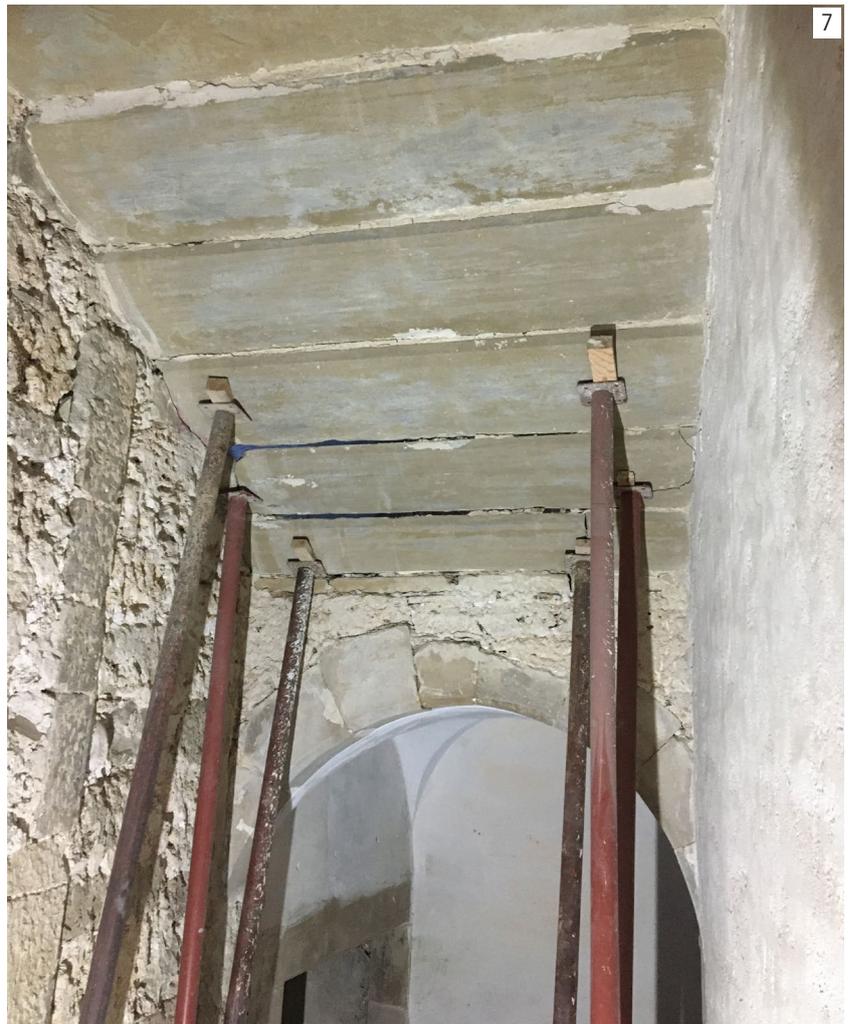
Fig. 7 - Romans-sur-Isère, hôtel de Loulle. Escalier monumental, vue de la volée reliant R+1 et R+2. Trois marches sont totalement désolidarisées des limons. (Cliché : Ch. Delomier, Inrap)

Les deux fouilles se sont étalées sur plus d'un an en raison des multiples retards des entreprises. Le travail de terrain s'avère extrêmement difficile et périlleux, à cause de la co-activité avec de nombreuses équipes de restauration et de l'extrême fragilisation des bâtiments en plusieurs points [fig. 7 et 8].

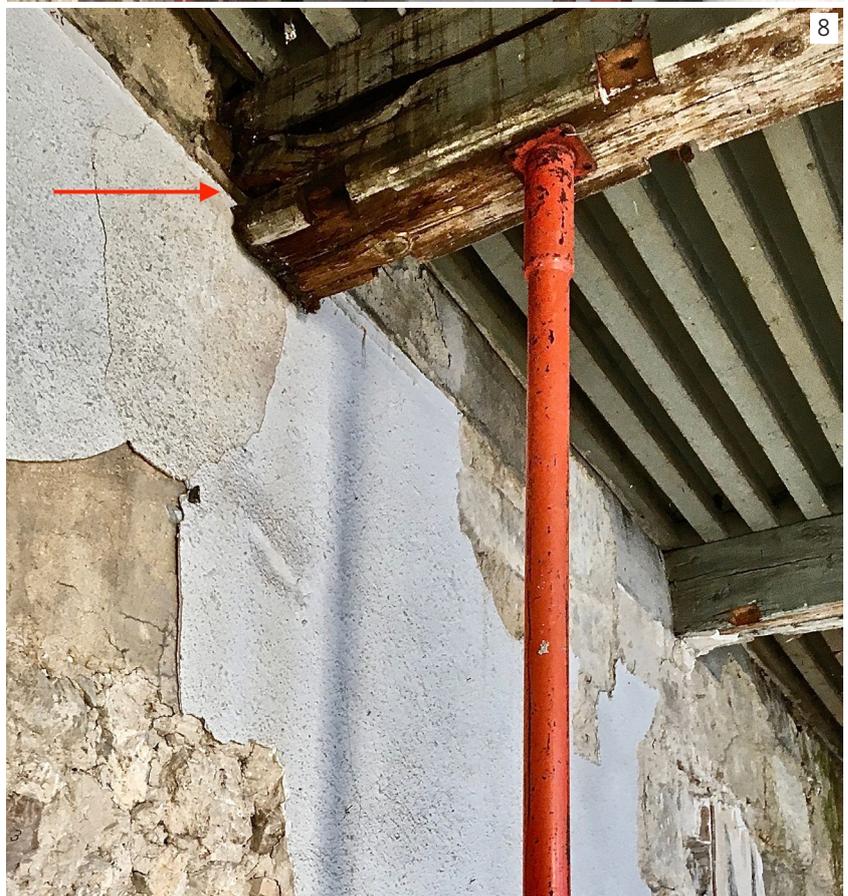
Fig. 8 - Romans-sur-Isère, hôtel de Loulle. R+2, poutre cassée, désolidarisée de son mur de support. (Cliché : Ch. Delomier, Inrap)

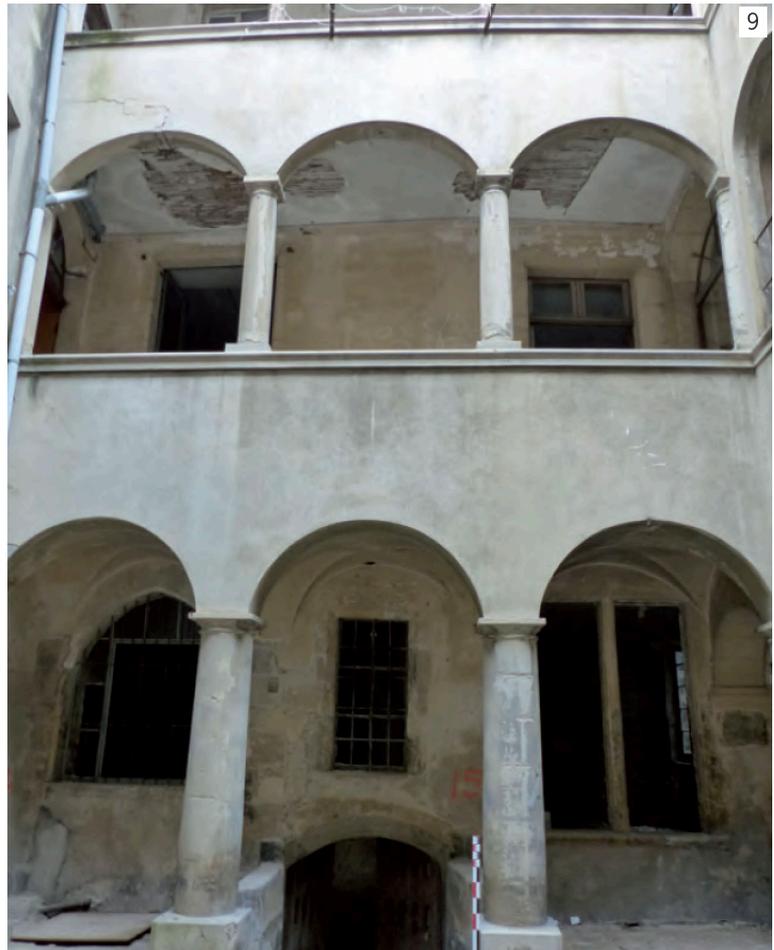
Fig. 10 - Romans-sur-Isère, hôtel de Loulle. Le mur médiéval longitudinal M1, de direction est-ouest.
 (DAO : P. Rigaud, Inrap)

De la première période, médiévale, il subsiste des pans de maçonnerie reconnus du rez-de-chaussée au deuxième étage, des arcs en tiers-point ou segments d'arcs (rez-de-chaussée) ainsi qu'un grand nombre de vestiges d'ouvertures, mais peu de piédroits ou emplacements de cheminées. Un mur longitudinal d'axe est-ouest en constitue le vestige majeur et structurant [fig. 10]. Les contours exacts des espaces médiévaux ne sont pas connus, car ils surgissent en pointillé au cours de la fouille. Au nord, un second mur d'axe est-ouest, parallèle et distant de 8 m, pourrait constituer le mur gouttereau septentrional de ce premier bâtiment. Ce maillage architectural permet néanmoins d'esquisser la trame des constructions médiévales.

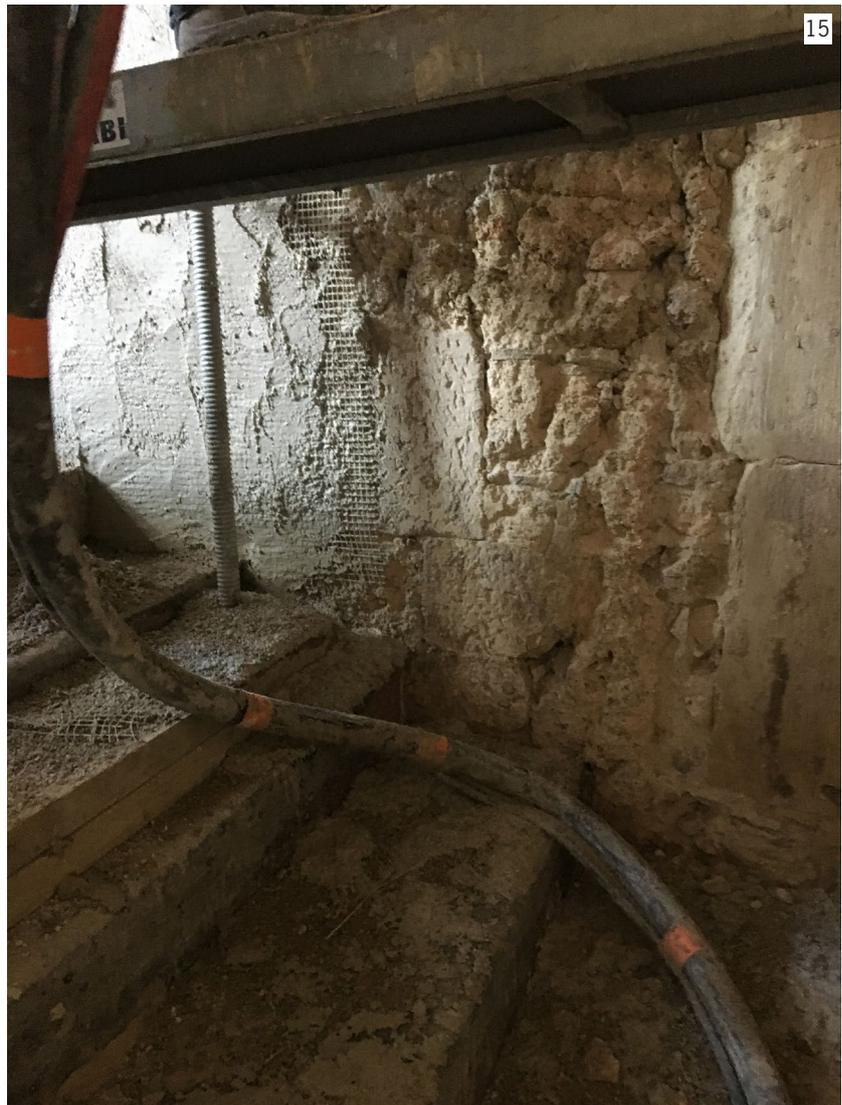
Fig. 15 - Romans-sur-Isère, hôtel de Loulle. R+2, pose de gobetis sur le mur médiéval longitudinal (M1), piqueté et enduit sans préavis. (Cliché : Ch. Delomier, Inrap)
