Une relecture des élévations du château du Coudray-Salbart (Deux-Sèvres)

Adrien Montigny, Vincent Mialhe

Adrien Montigny, Vincent Mialhe. Une relecture des élévations du château du Coudray-Salbart (Deux-Sèvres). Archéologie préventive sur le bâti [5e séminaire scientifique et technique de l'Inrap], Victorine Mataouchek; Carine Carpentier; Marc Bouiron; François Guyonnet, Oct 2021, L'Isle-sur-la-Sorgue, France. 20 p., 10.34692/vq9a-n285 . hal-04888782

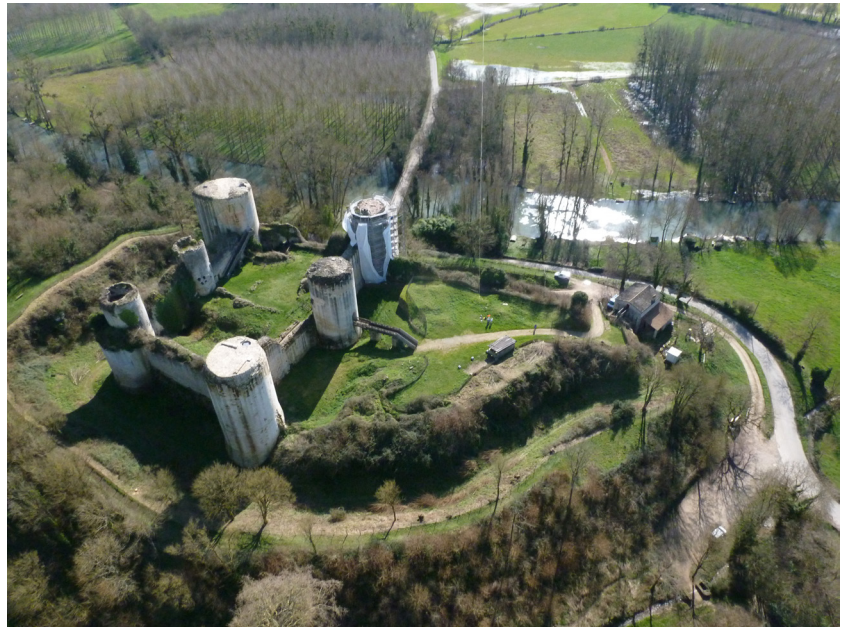
Fig. 1 - Photographie aérienne par cerf-volant du château du Coudray-Salbart. (V. Mialhe, Inrap, 2013)

Situé à une dizaine de kilomètres de Niort, le château du Coudray-Salbart [fig. 1] est construit durant la première moitié du XIII^e siècle par les Archevêque, seigneurs de Parthenay. Pour mener ce projet à bien, cette famille bénéficie d'importants financements de la part des rois d'Angleterre dans le cadre du conflit qui les oppose aux rois de France. Durant cette période, ce château évolue rapidement comme en attestent de nombreuses phases de construction généralement attribuées à des changements de parti. Les Plantagenêt influencent fortement ce programme et mettent en œuvre des aménagements défensifs innovants en territoire français. En 1242, suite à la prise du Poitou par les Capétiens, le château perd sa position de place forte de frontière. Son utilité étant ainsi fortement diminuée, il semble prendre un rôle secondaire. Il est laissé en l'état, sans être adapté à l'évolution de l'armement de siège.

Le château se dessine sur un plan rectangulaire, perpendiculaire au promontoire et renforcée de six tours, quatre tours d'angle et deux sur chaque milieu de sa longueur ; l'entrée se fait par l'une d'elle à l'ouest. Cette enceinte orientée sud/nord, d'environ 50 m de long sur 25 m de large, est le résultat de plusieurs phases de constructions chronologiquement proches les unes des autres. À l'intérieur de cet ensemble apparaît encore les traces du château primitif qui pouvait peut-être représenter un système défensif supplémentaire à l'intérieur du château. La principale particularité de l'enceinte est d'être dotée d'une gaine, couloir aménagé dans l'épaisseur du mur, faisant tout le tour de la cour. Cet aménagement peu courant permet aux occupants du château de disposer de deux niveaux de défense périphérique.

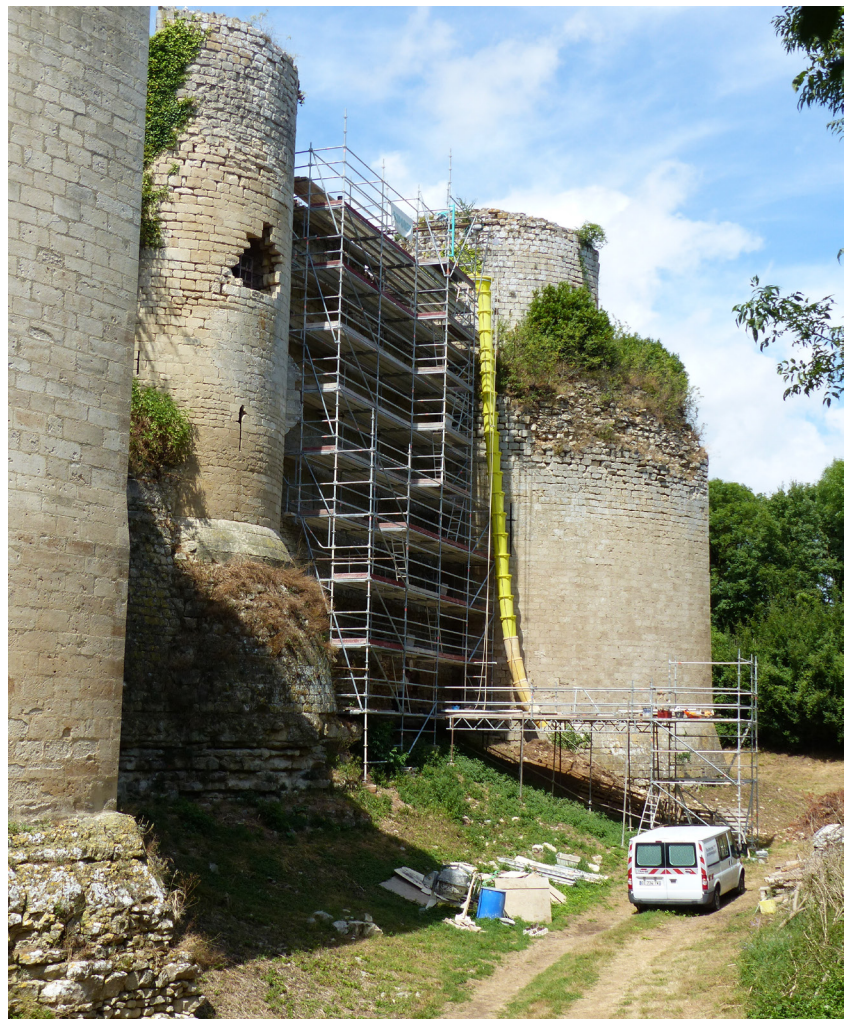
Fig. 12 - Echafaudage de la courtine 45, vue vers le nord. (A. Montigny, Inrap)

Cette courtine, qui appartient au front principal du château, est actuellement le dernier chantier de restauration effectué au Coudray-Salbart, de juillet 2016 à novembre 2017 [fig. 12]. Il s'agit d'une courtine d'une quinzaine de mètres de long, conservée sur 18 m de haut et franchissant un fossé appartenant aux phases antérieures du château. Dans son état final, cette courtine est dotée d'une gaine, d'un escalier interne desservant le chemin de ronde et d'une poterne s'ouvrant à sa base. La prescription de fouille comportait un relevé photogrammétrique intégral avant restauration afin de constituer un véritable état des lieux.

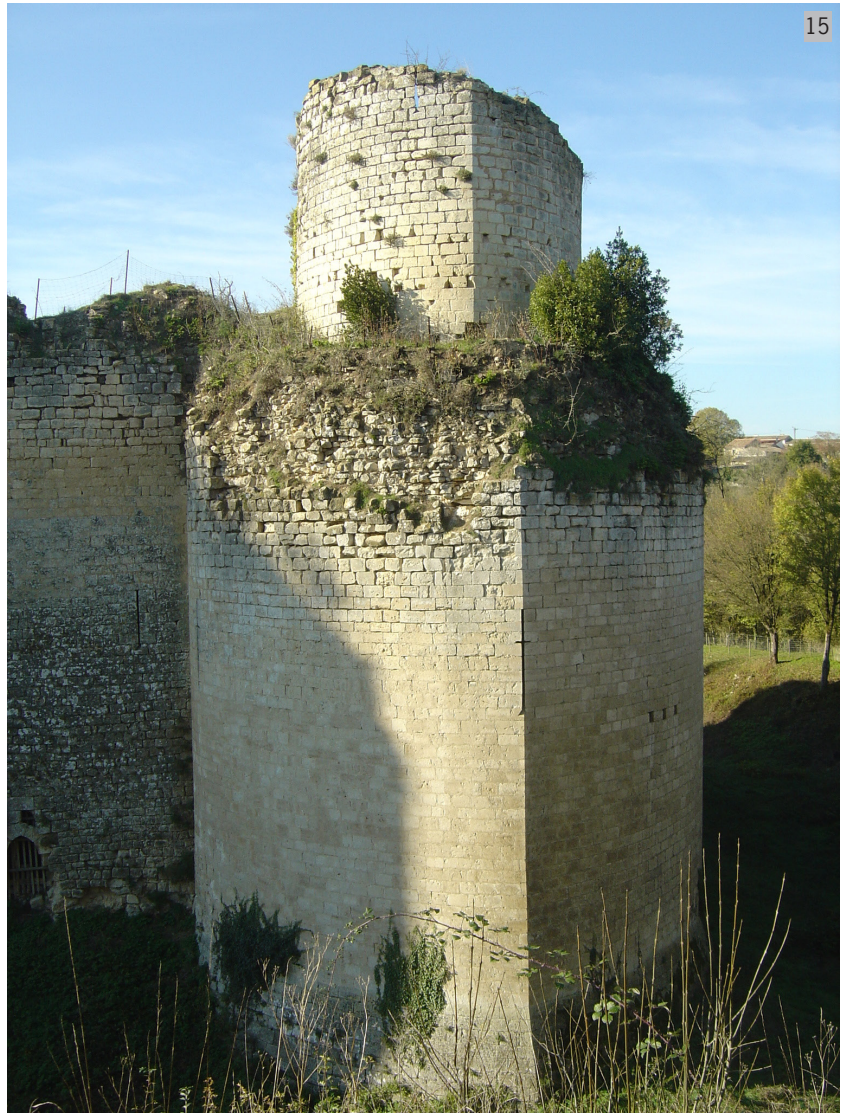
Fig. 16 - Plans de phasage du château. (A. Montigny, Inrap)

Les nouvelles propositions de phasage, plus axées sur une lecture stratigraphique que sur la typo-chronologie, laissent apparaître un état intermédiaire entre les deux enceintes connues. L'agrandissement du château aurait ainsi commencé par un agrandissement plus modeste gagnant sur la partie sud de la basse-cour primitive [fig. 16]. Le principal ouvrage en serait la tour du Moulin assurant la surveillance de la Sèvre. L'étape suivante serait la construction de la courtine 45 venant cette fois agrandir le château sur la partie nord de la basse-cour. Elle marque aussi l'apparition de la gaine si caractéristique du Coudray-Salbart. La tour Bois-Berthier et la muraille 61 en vis-à-vis de la courtine 45, également dotée d'une gaine dès son origine, viendraient ensuite fermer le dispositif défensif. Ce n'est probablement qu'à partir de cet état que le renforcement progressif des murailles a été effectué.
