## Île-de-France, Essonne (91), Dourdan, 22 rue Jubé de la Pérelle. Rapport de diagnostic

Gilles Desrayaud, Caroline Claude, Cyril Giorgi

Un diagnostic archéologique a été réalisé par l'Inrap à Dourdan, dans l'Essonne, en avril 2023, sur une parcelle de 1054 m<sup>2</sup>, au 22 de la rue Jubé de la Pérelle.

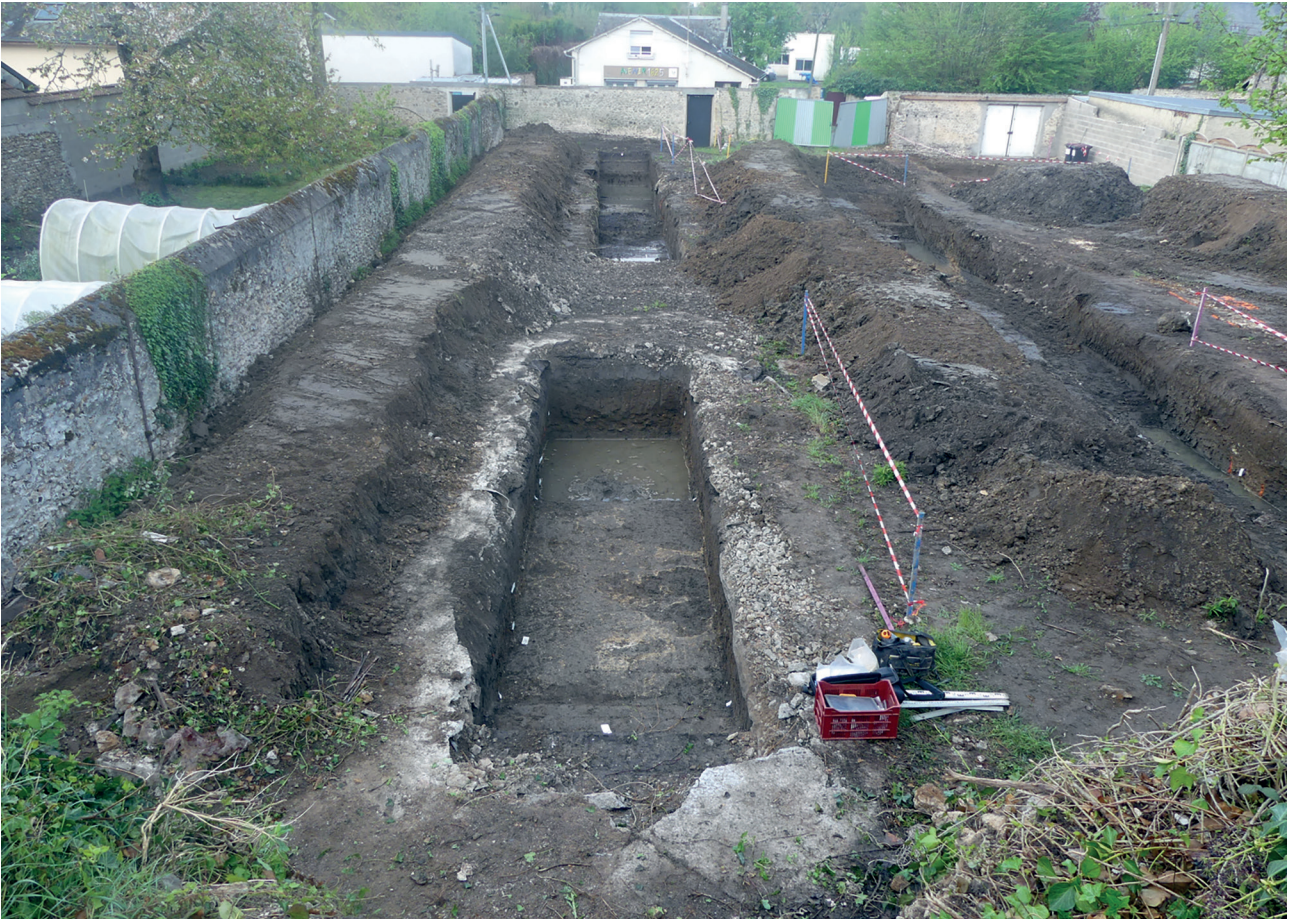
Fig. 11 Dourdan (91), 22 rue Jubé de la Pérelle, vue de la parcelle AT 971 depuis le NNE, le 27 avril 2023. Au premier plan, la Tr.03 © Inrap : G. Desrayaud

5 tranchées, réparties sur l'ensemble du terrain, ont été réalisées avec une pelle 15 tonnes (Tr.01 à 05 ; Fig. 10). Leurs localisations ont été contraintes par le passage de deux réseaux d'assainissement actifs. La présence de la nappe phréatique perchée aux environs des 94,00 m NGF, le sol actuel se situant entre 94,90 et 96,00 m NGF, a limité les profondeurs d'observations (Fig. 11 ; Fig. 12). Les vestiges mis au jour n'ont pu être que très partiellement testés.

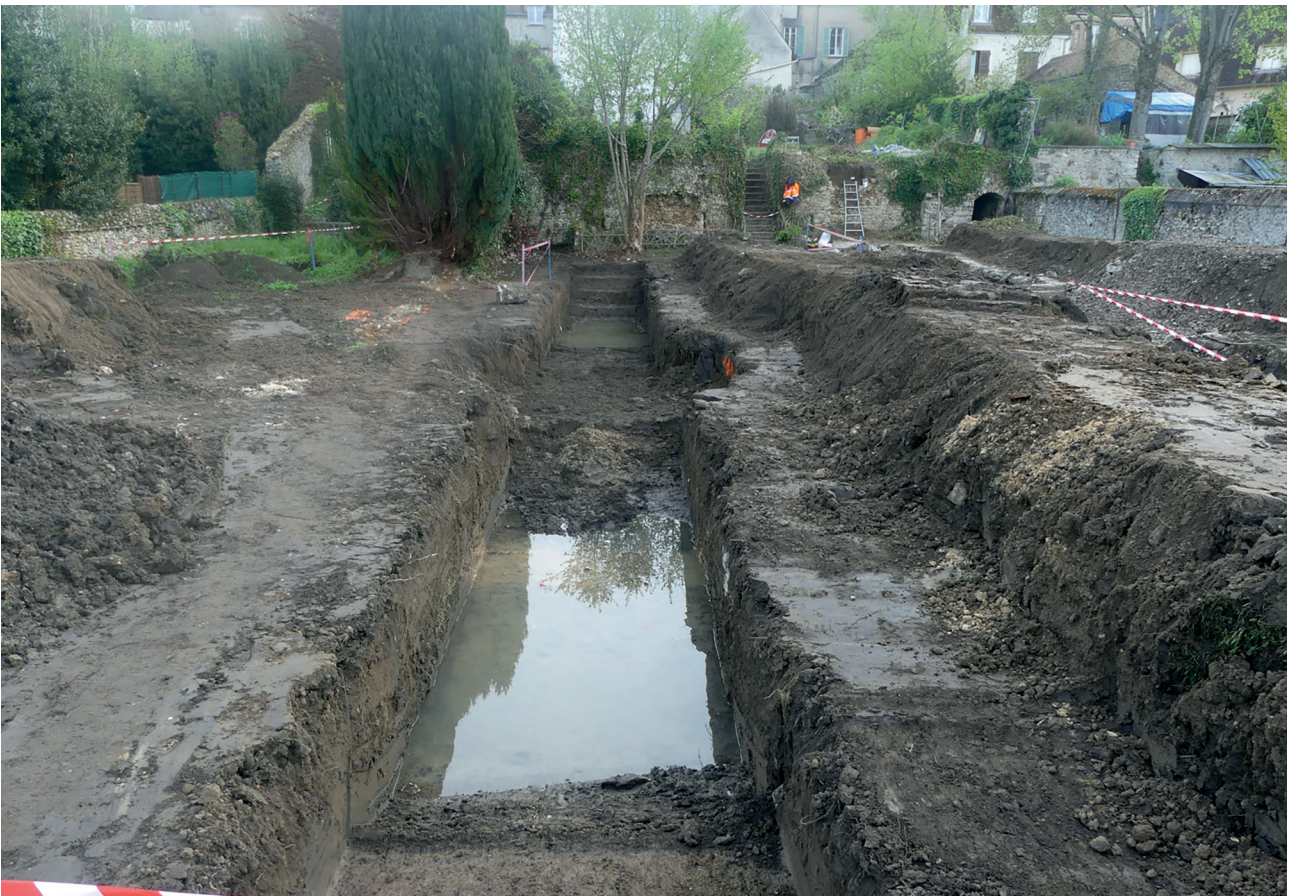
Fig. 12 Dourdan (91), 22 rue Jubé de la Pérelle, vue de la parcelle AT 971 depuis le SSO, le 27 avril 2023. Au centre, la Tr.04 © Inrap : G. Desrayaud

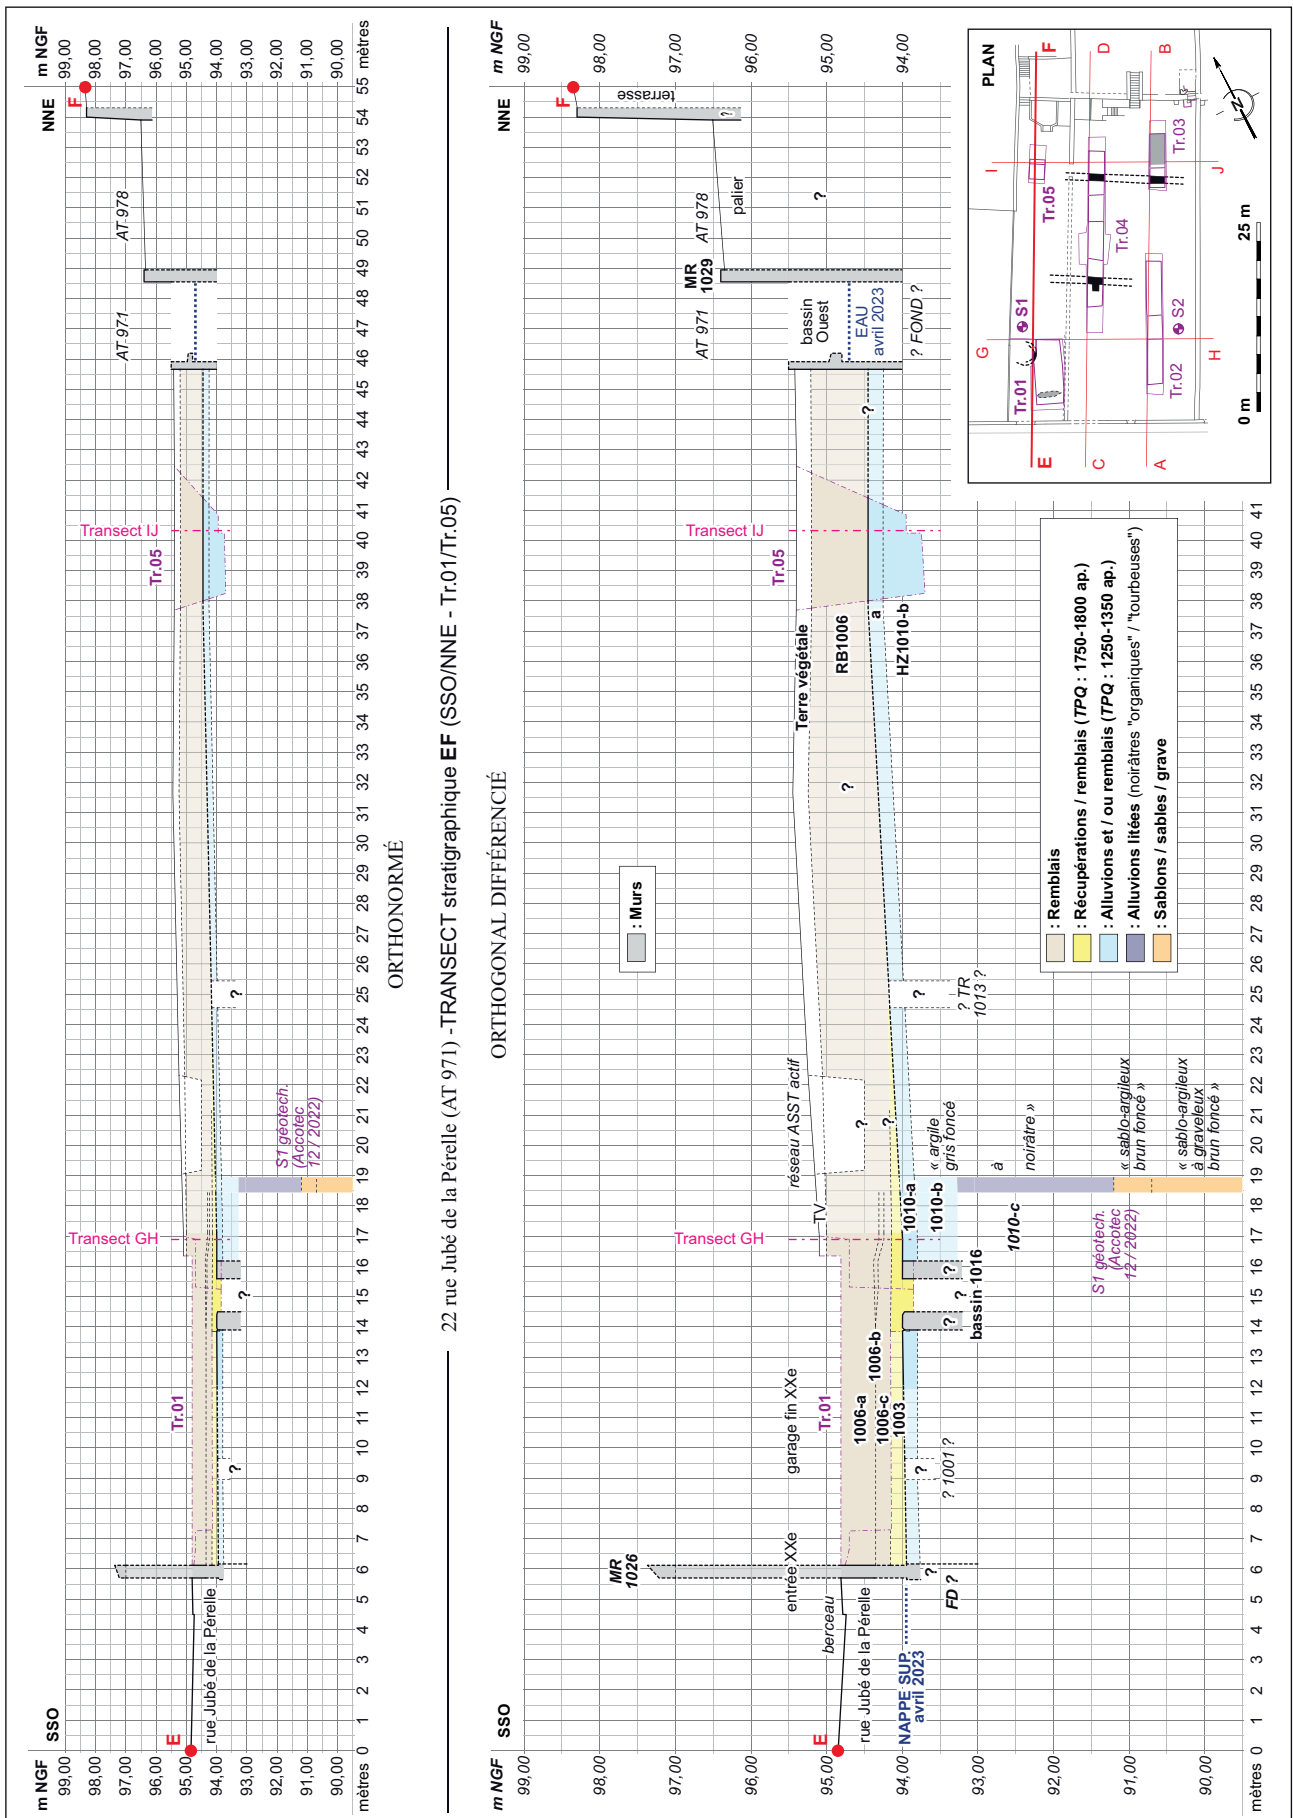
Fig. 16 Dourdan (91), 22 rue Jubé de la Pérelle, parcelle AT 971. Transect stratigraphique EF © Inrap : G. Desrayaud

Au sein du remblai 1003 (Tr.01 : **Fig. 16**), nous retrouvons les mêmes productions qu'en 1001 : grès en provenance du Beauvaisis, et récipient en pâte claire engobée. En grès du Beauvaisis nous avons un bord de coupelle à bord en bandeau (**Fig. 35** n°5) et la panse d'un vase cylindrique à ressaut ayant piégé de la glaçure au cobalt (**Fig. 35** n°4). Le pot en pâte claire engobée se rapproche de ceux mis au jour à Marcoussis (déjà cité).

Le mobilier recueilli au sein du remblai 1018 (1018-A : **Fig. 16**) est quant à lui représentatif de la fin du XVIII<sup>e</sup> siècle<sup>18</sup> (**Fig. 38**). Il est très fragmenté, aucun remontage n'a été observé. Aucun marqueur de type faïence fine ou porcelaine n'a été repéré, ce qui aurait pu laisser présager d'un habitat urbain privilégié, comme cela a été observé notamment à Montlhéry où faïence fine et porcelaine étaient des témoins mobiliers d'un habitat privilégié pour cette même période (**Renel en cours**).

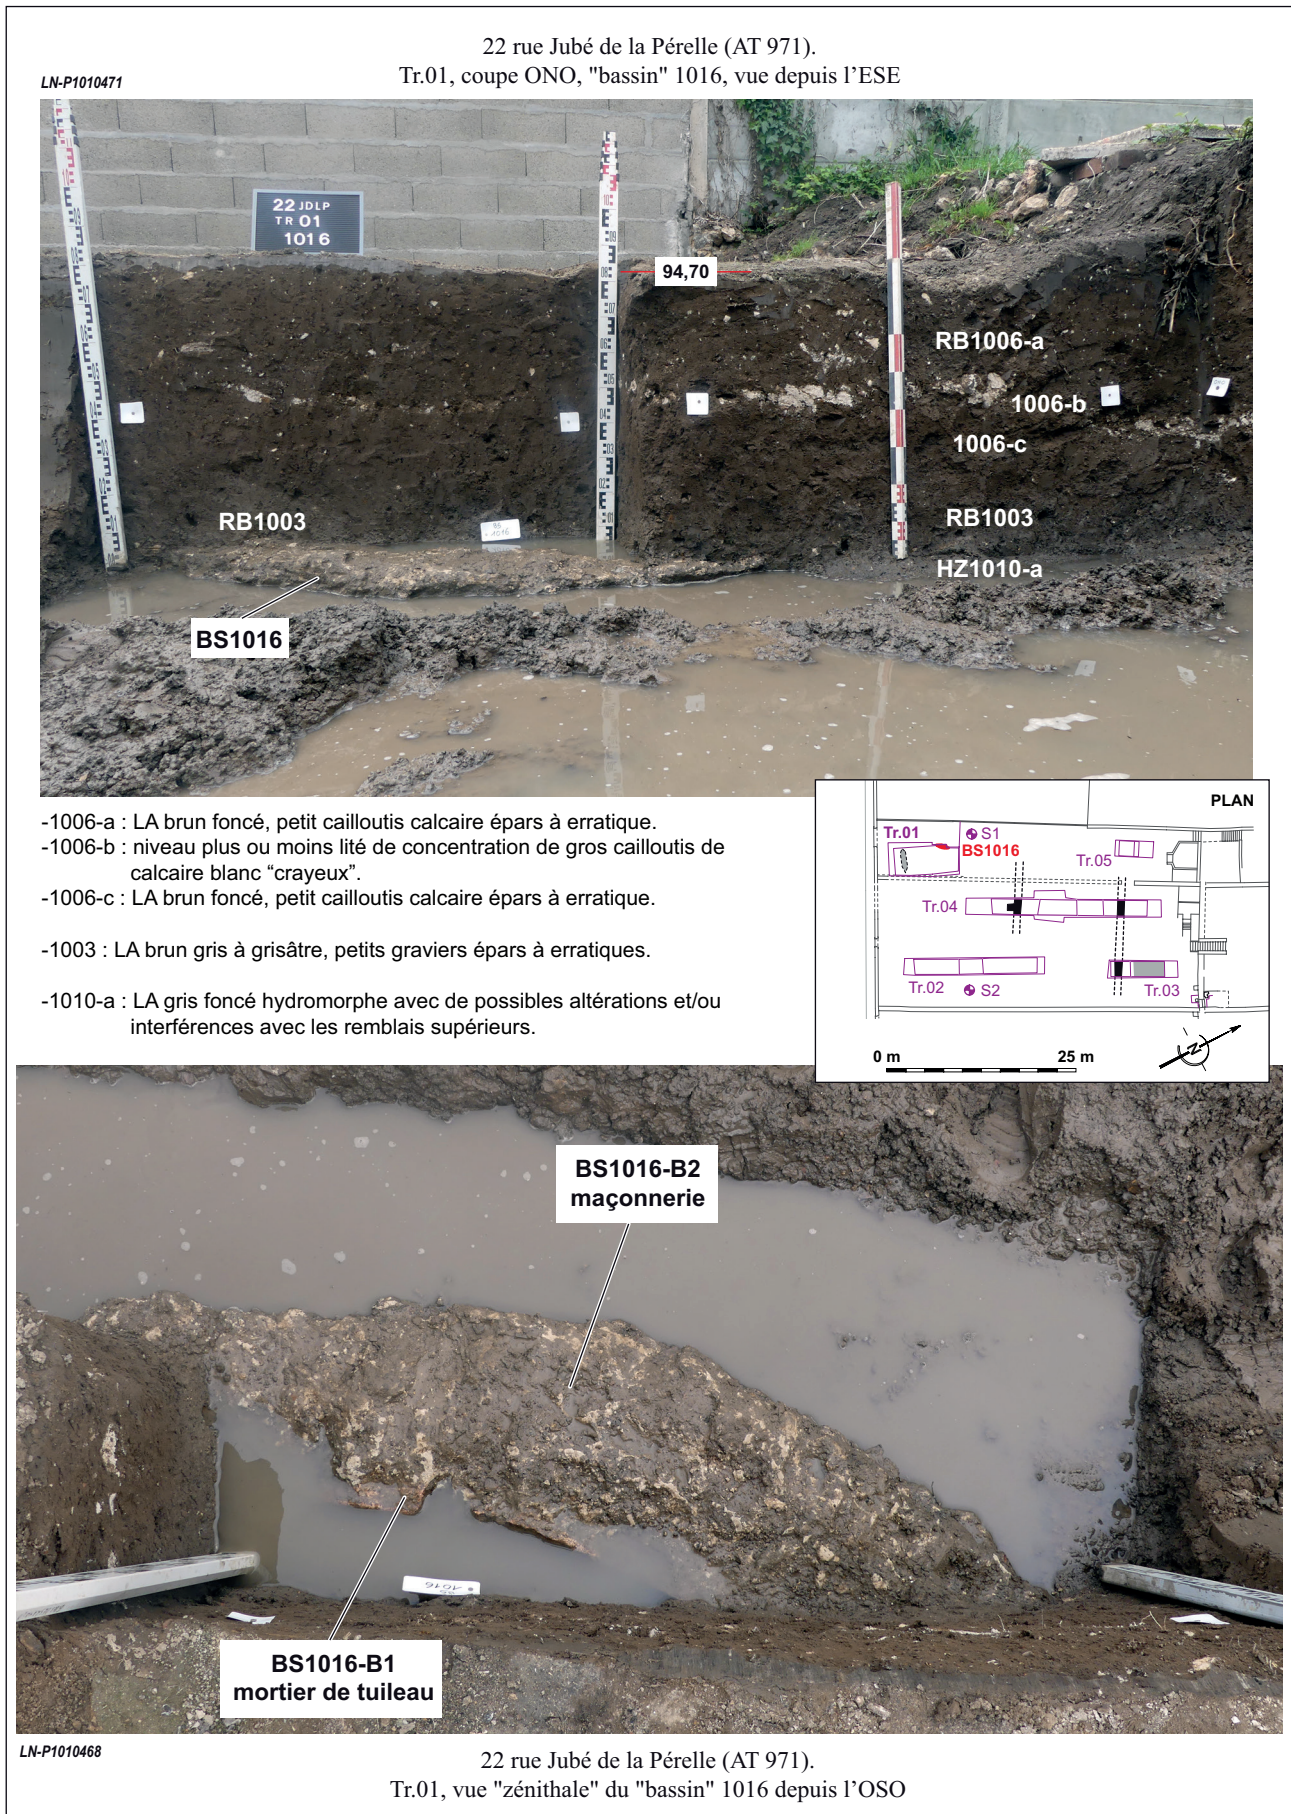
Fig. 21 Dourdan (91), 22 rue Jubé de la Pérelle, parcelle AT 971. Vues du «bassin» 1016 de la Tr.01 © Inrap : G. Desrayaud

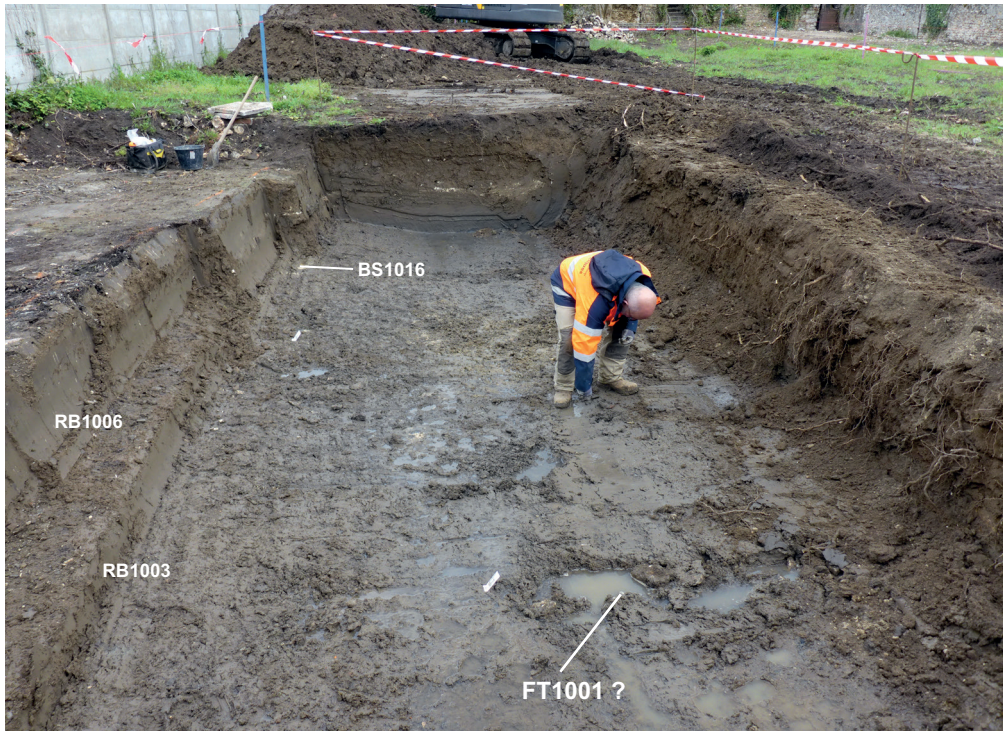
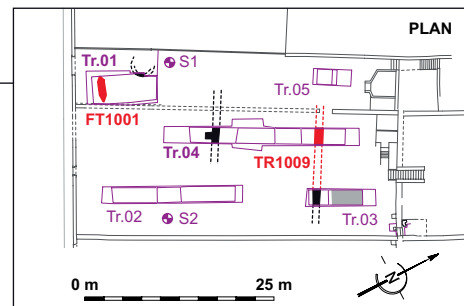
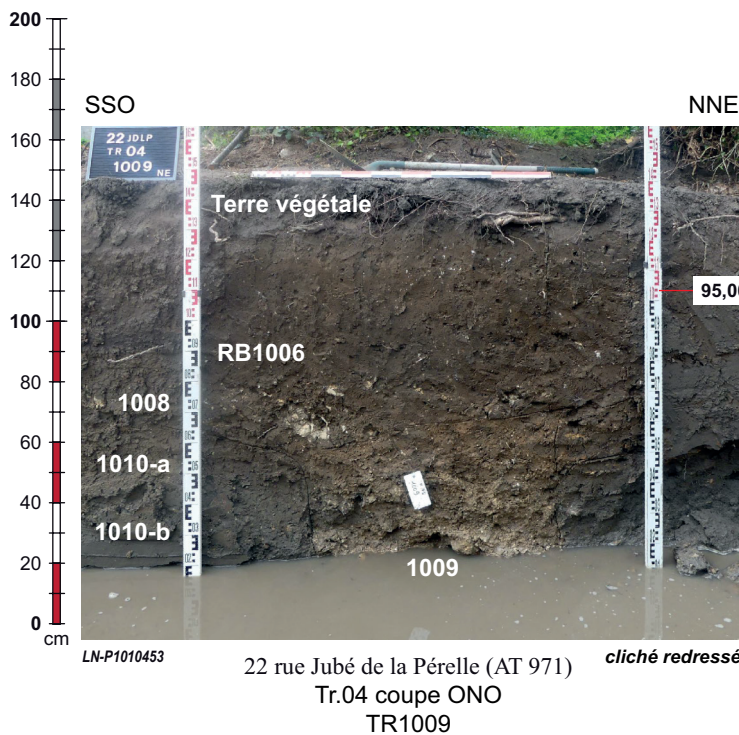
**Fig. 22** Dourdan (91), 22 rue Jubé de la Pérelle, parcelle AT 971. Fait indéterminé 1001 de la Tr.01 et récupération de fondation de mur 1009 dans la Tr.04

-1001 : Sous le remblai 1003, pierres silico-calcaires formant une bande dans 1010-a (LA gris hydromorphe foncé).

22 rue Jubé de la Pérelle (AT 971).  
Tr.01, vue partielle depuis le SSO le 24/04/2023.  
Au premier plan, fond de fosse / fossé (?) 1001.

22 rue Jubé de la Pérelle (AT 971)  
Tr.04 coupe ONO  
TR1009

L'Us 1001 (Fig. 22-haut) mérite un examen particulier car elle contenait outre un fond d'albarelle en grès du Beauvaisis, un coquemar en pâte claire (Fig. 35 n°2). Ce récipient présente la particularité d'être un rebut de fabrication d'un atelier de potier situé à proximité. Il porte d'importants stigmates (Fig. 36) : lut argileux sur les parois, amas de fragments de tessons collés au bord par la glaçure, trace de l'arrachage d'un autre récipient sur le fond. Ce vase est à mettre en relation avec l'activité potière de la ville au début de l'époque moderne pour laquelle un lambeau de four de potier avait été rapidement observé en 1994 au 2-4 rue Michel (Fig. 04 n°23 ; Claude, Munoz, Morano 1995). Ce four comportait dans son remplissage un amas de rebut de fabrication aux caractéristiques techniques et typologiques proches de celui mis au jour dans cette Us.

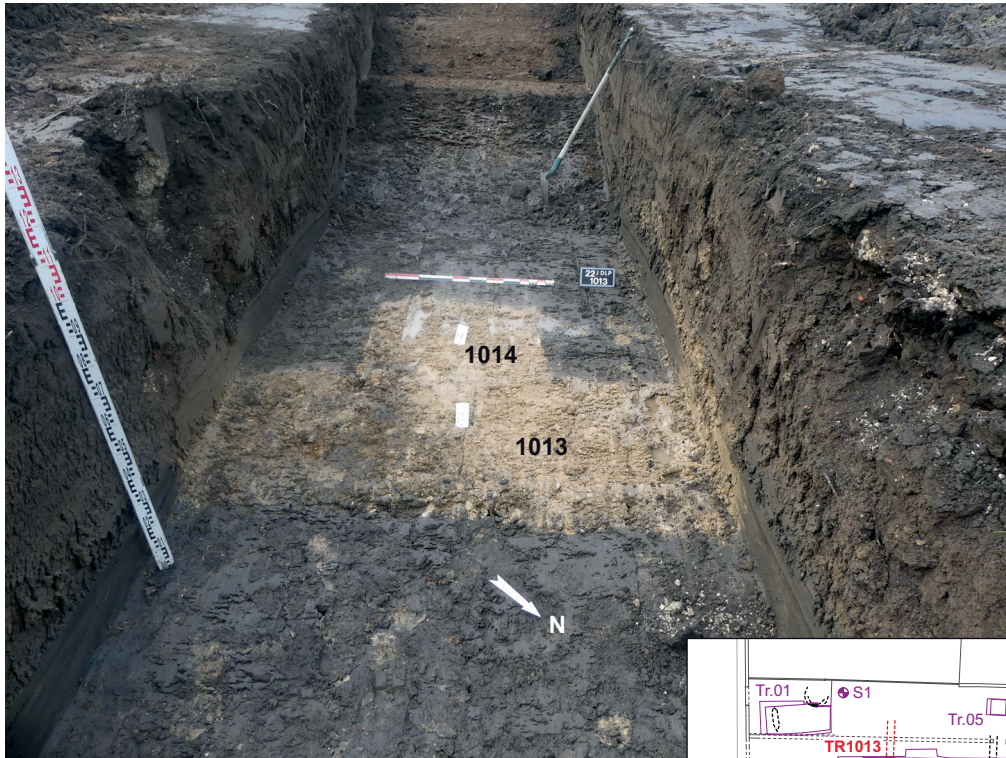
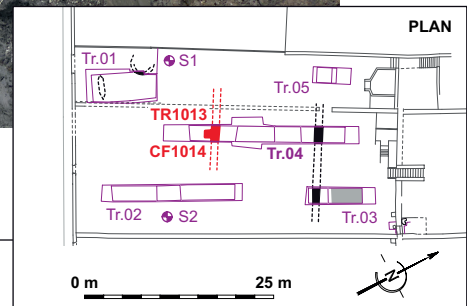
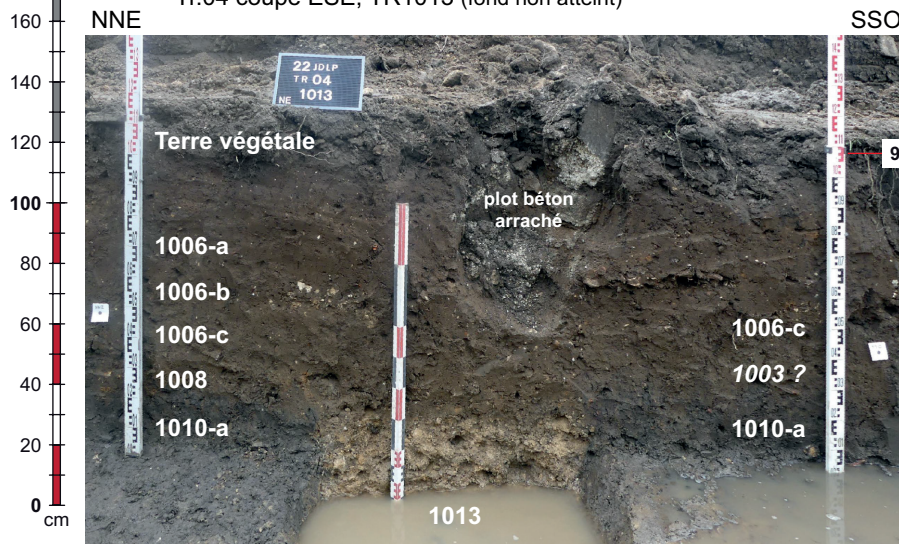
Fig. 24 Dourdan (91), 22 rue Jubé de la Pérelle, parcelle AT 971. Tr.04, récupération de fondation de mur et contrefort 1013 / 1014 © Inrap : G. Desrayaud

22 rue Jubé de la Pérelle (AT 971)  
Tr.04, vue de la TR1013 et du CF1014 depuis le NNE

22 rue Jubé de la Pérelle (AT 971)  
Tr.04 coupe ESE, TR1013 (fond non atteint)

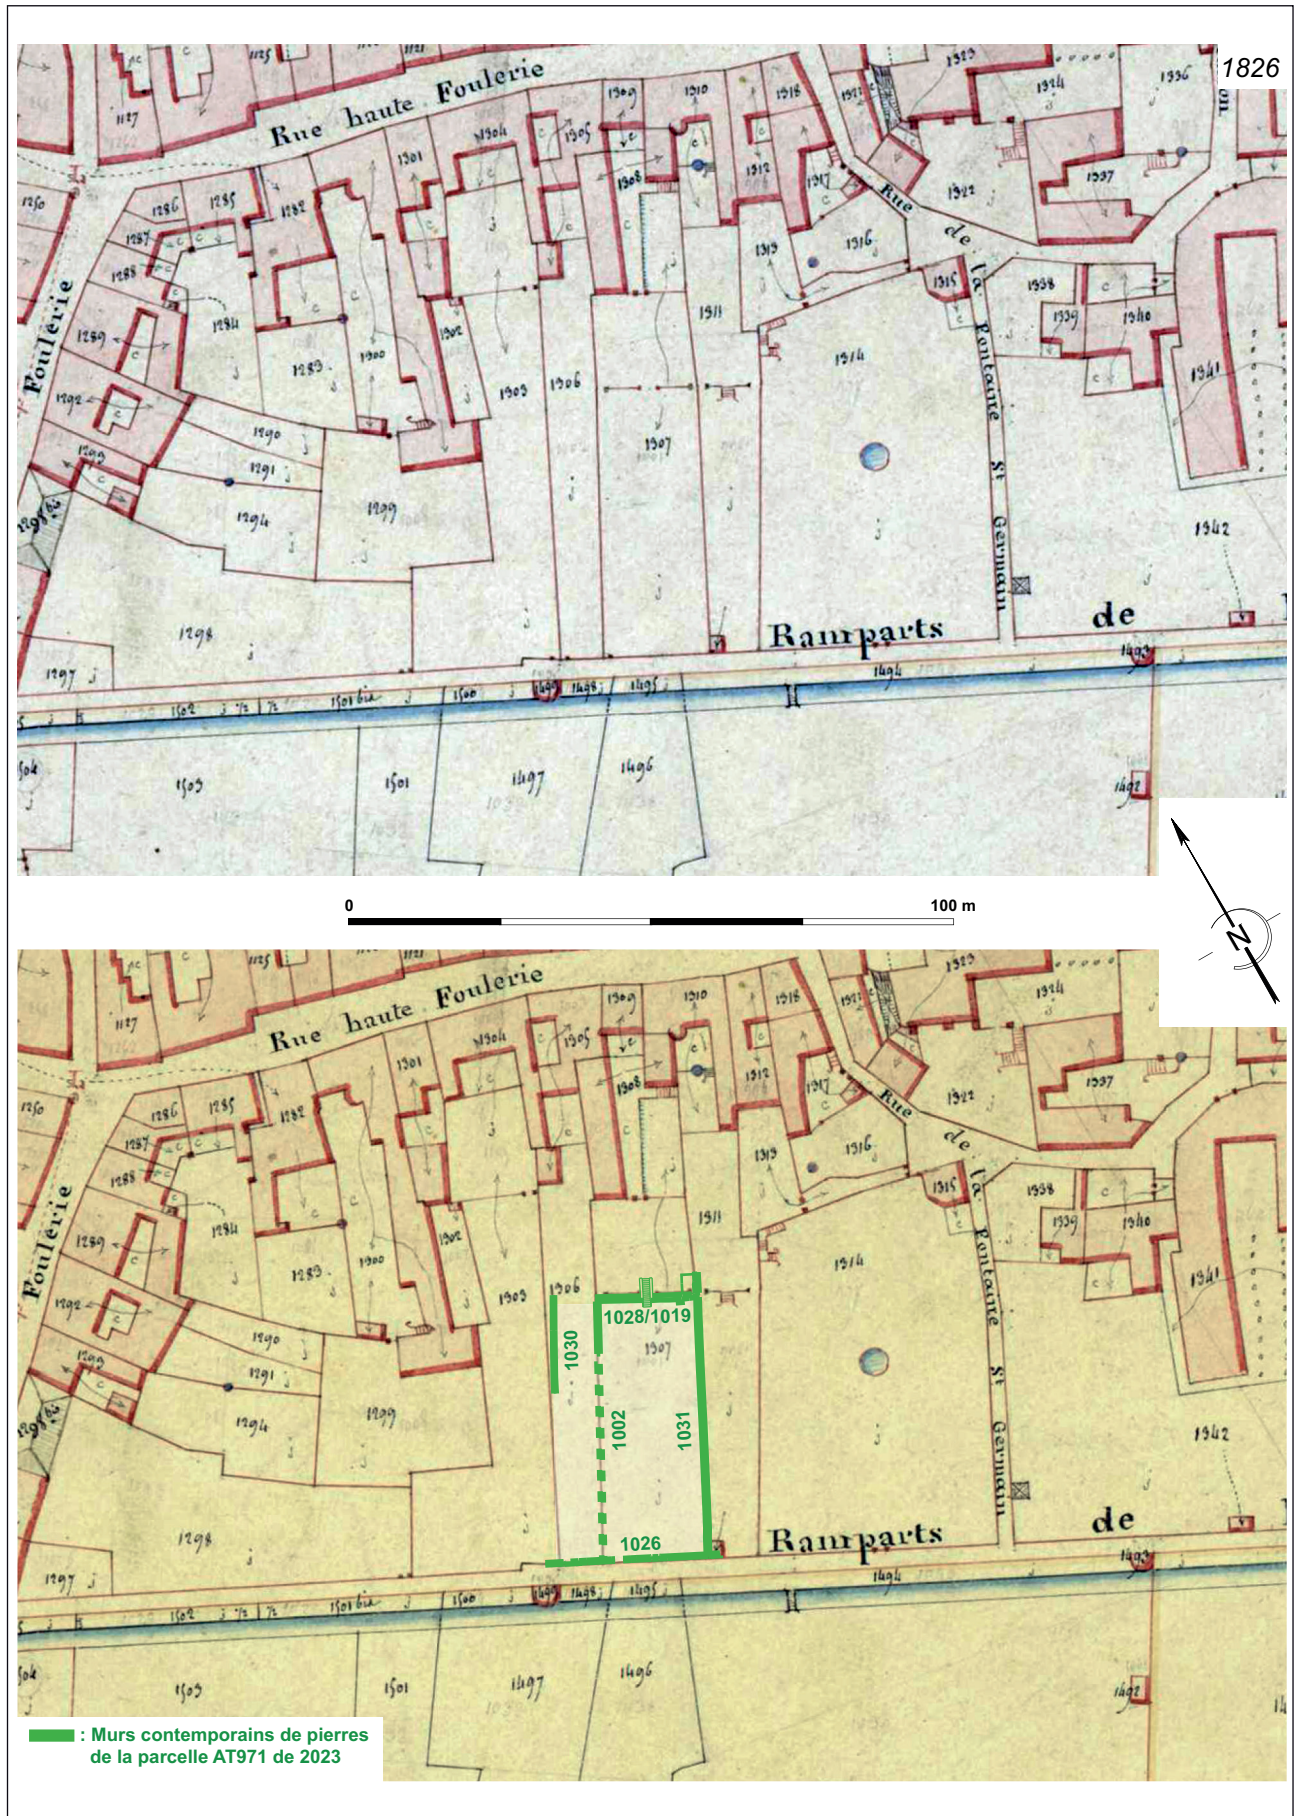
Fig. 25 Dourdan (91), extrait du cadastre napoléonien de 1826 au 1 / 1250. Murs de pierres contemporains de la parcelle AT 971 de 2023 © Inrap : G. Desrayaud

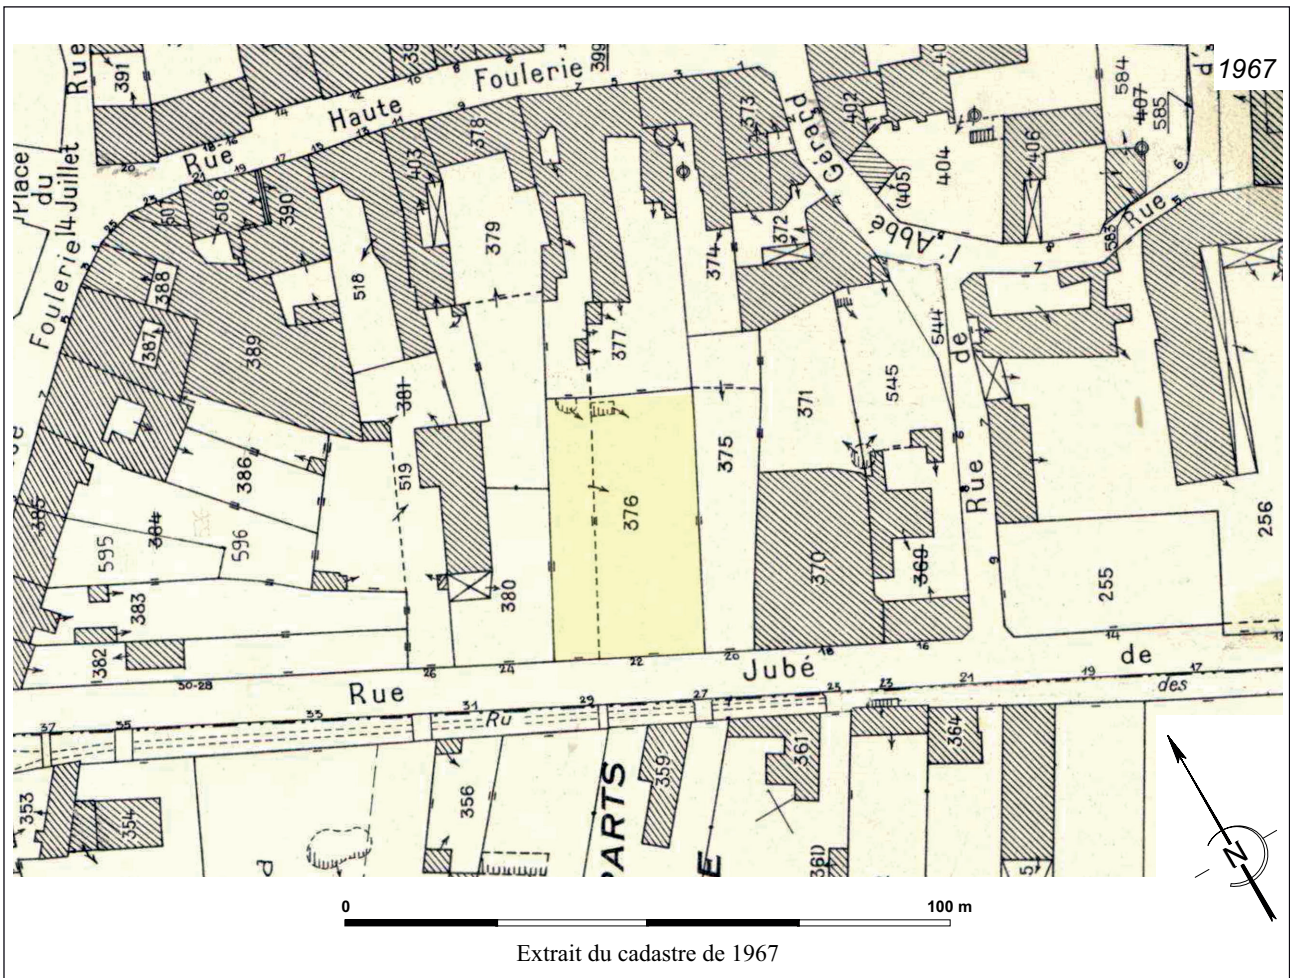
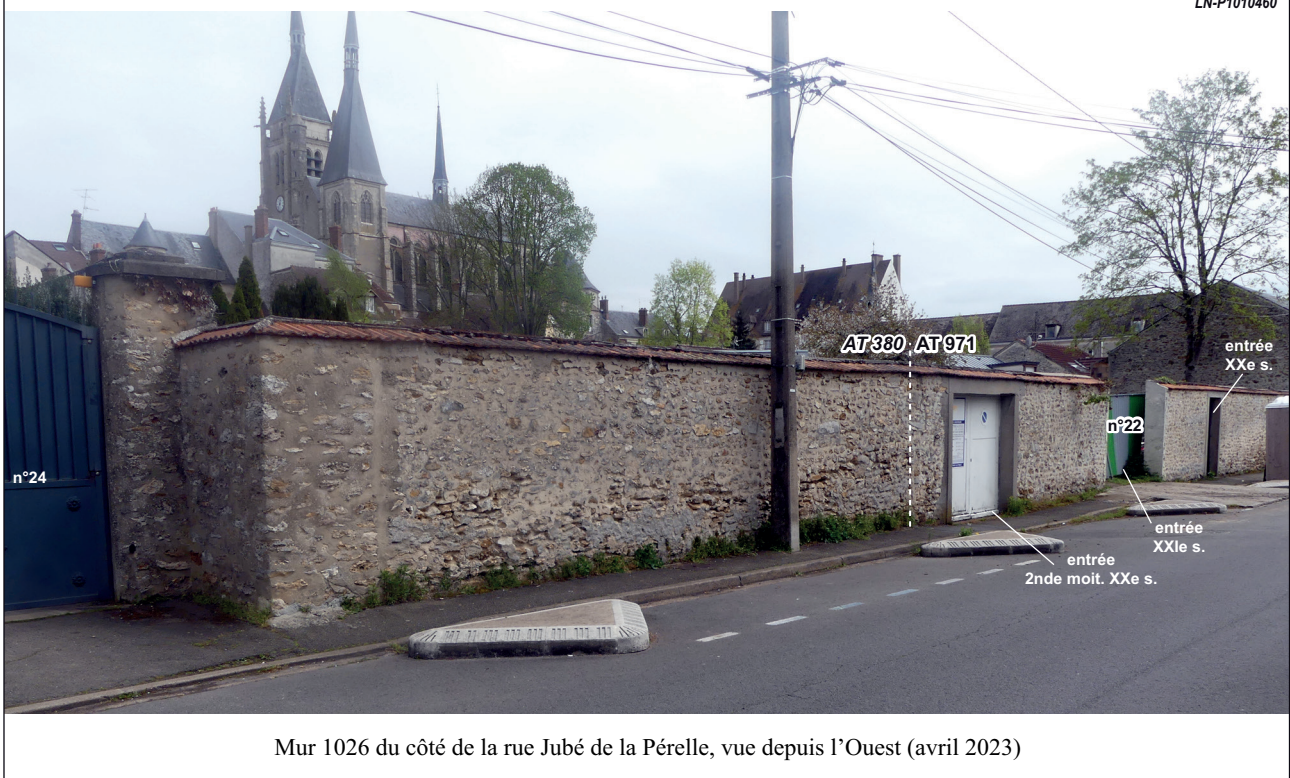
Fig. 26 Dourdan (91), 22 rue Jubé de la Pérelle, parcelle AT 971. Extrait du cadastre de 1967 et vue du mur 1026 © Inrap : G. Desrayaud

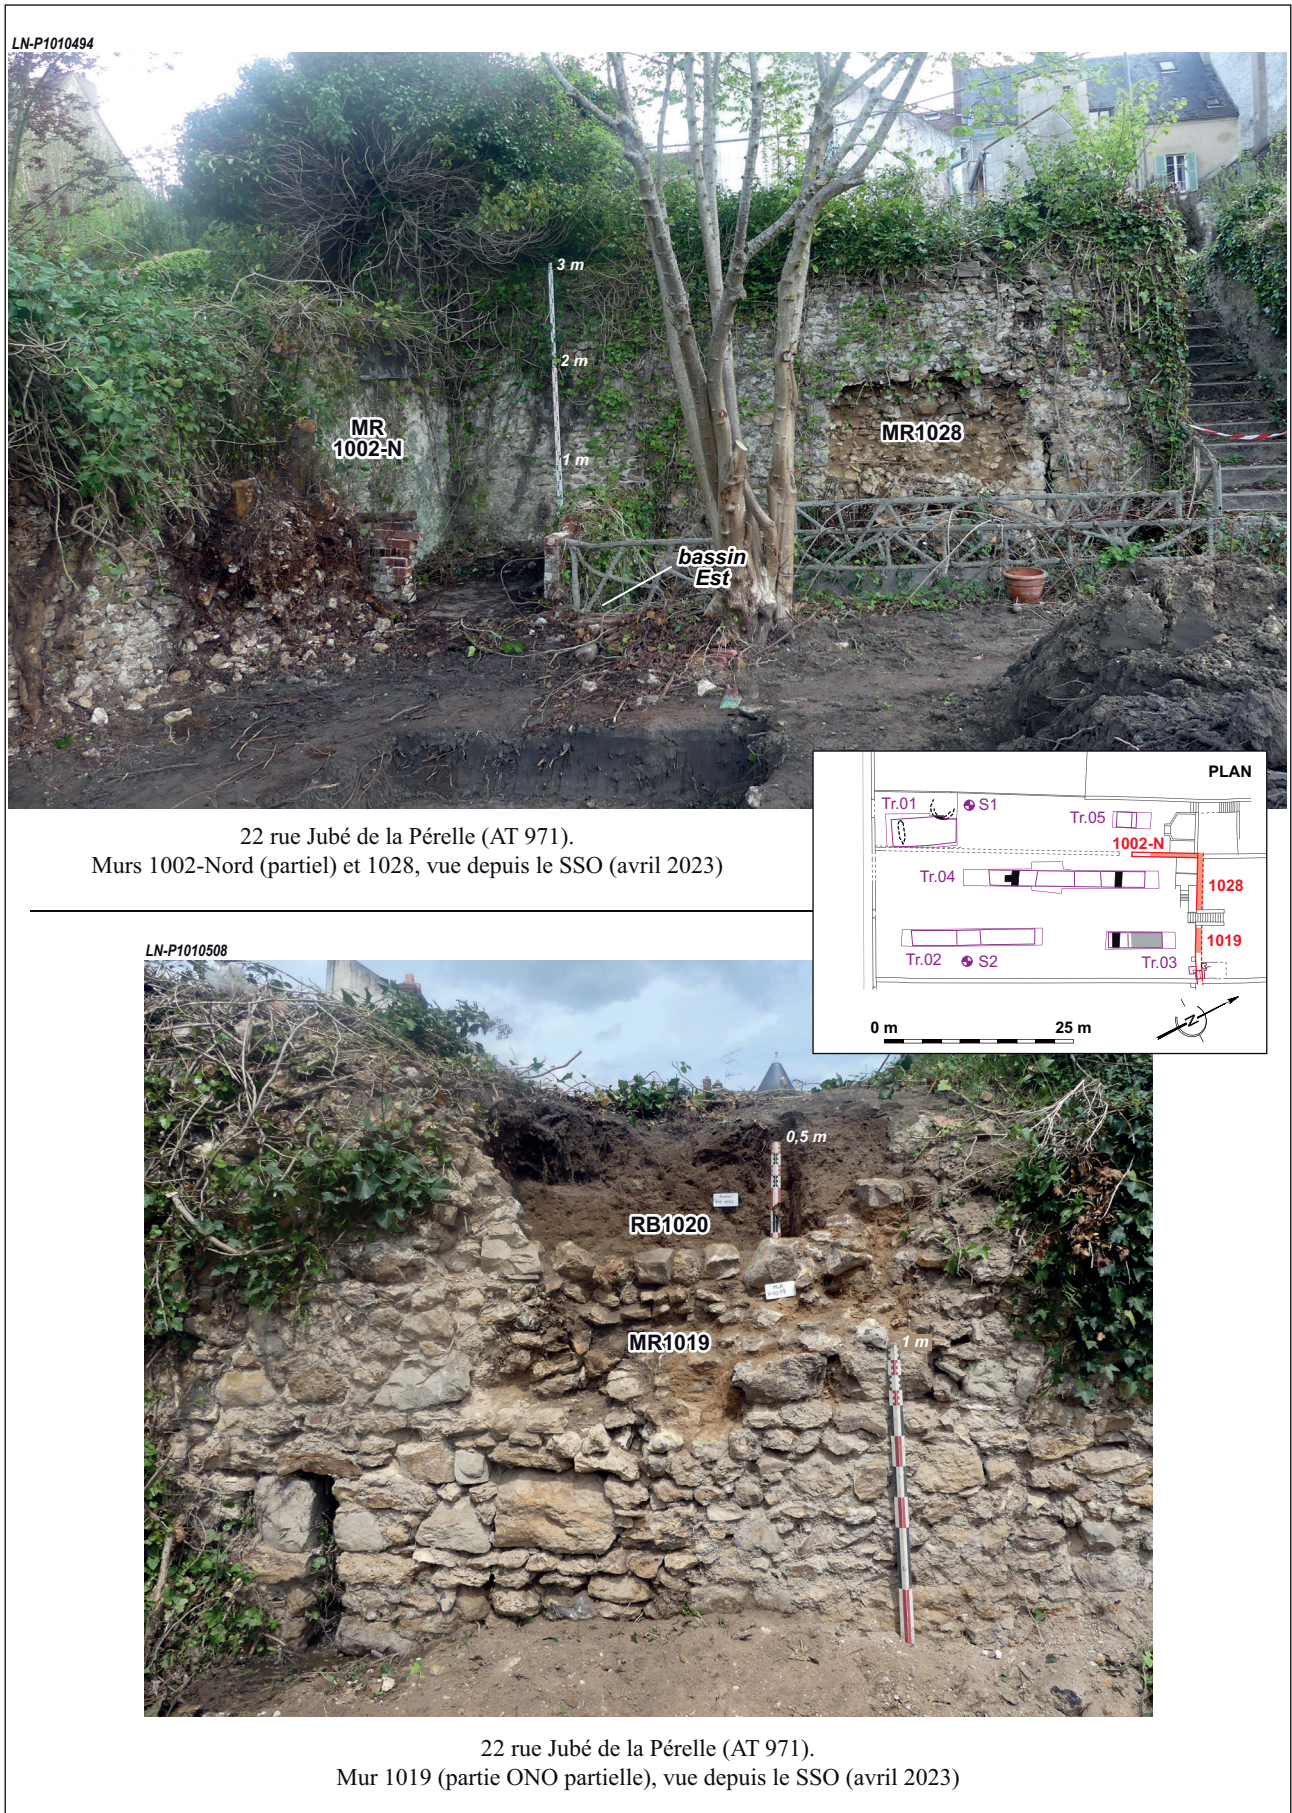
Fig. 27 Dourdan (91), 22 rue Jubé de la Pérelle, parcelle AT 971. Murs 1002-Nord, 1028 et 1019 © Inrap : G. Desrayaud, G. Drwila

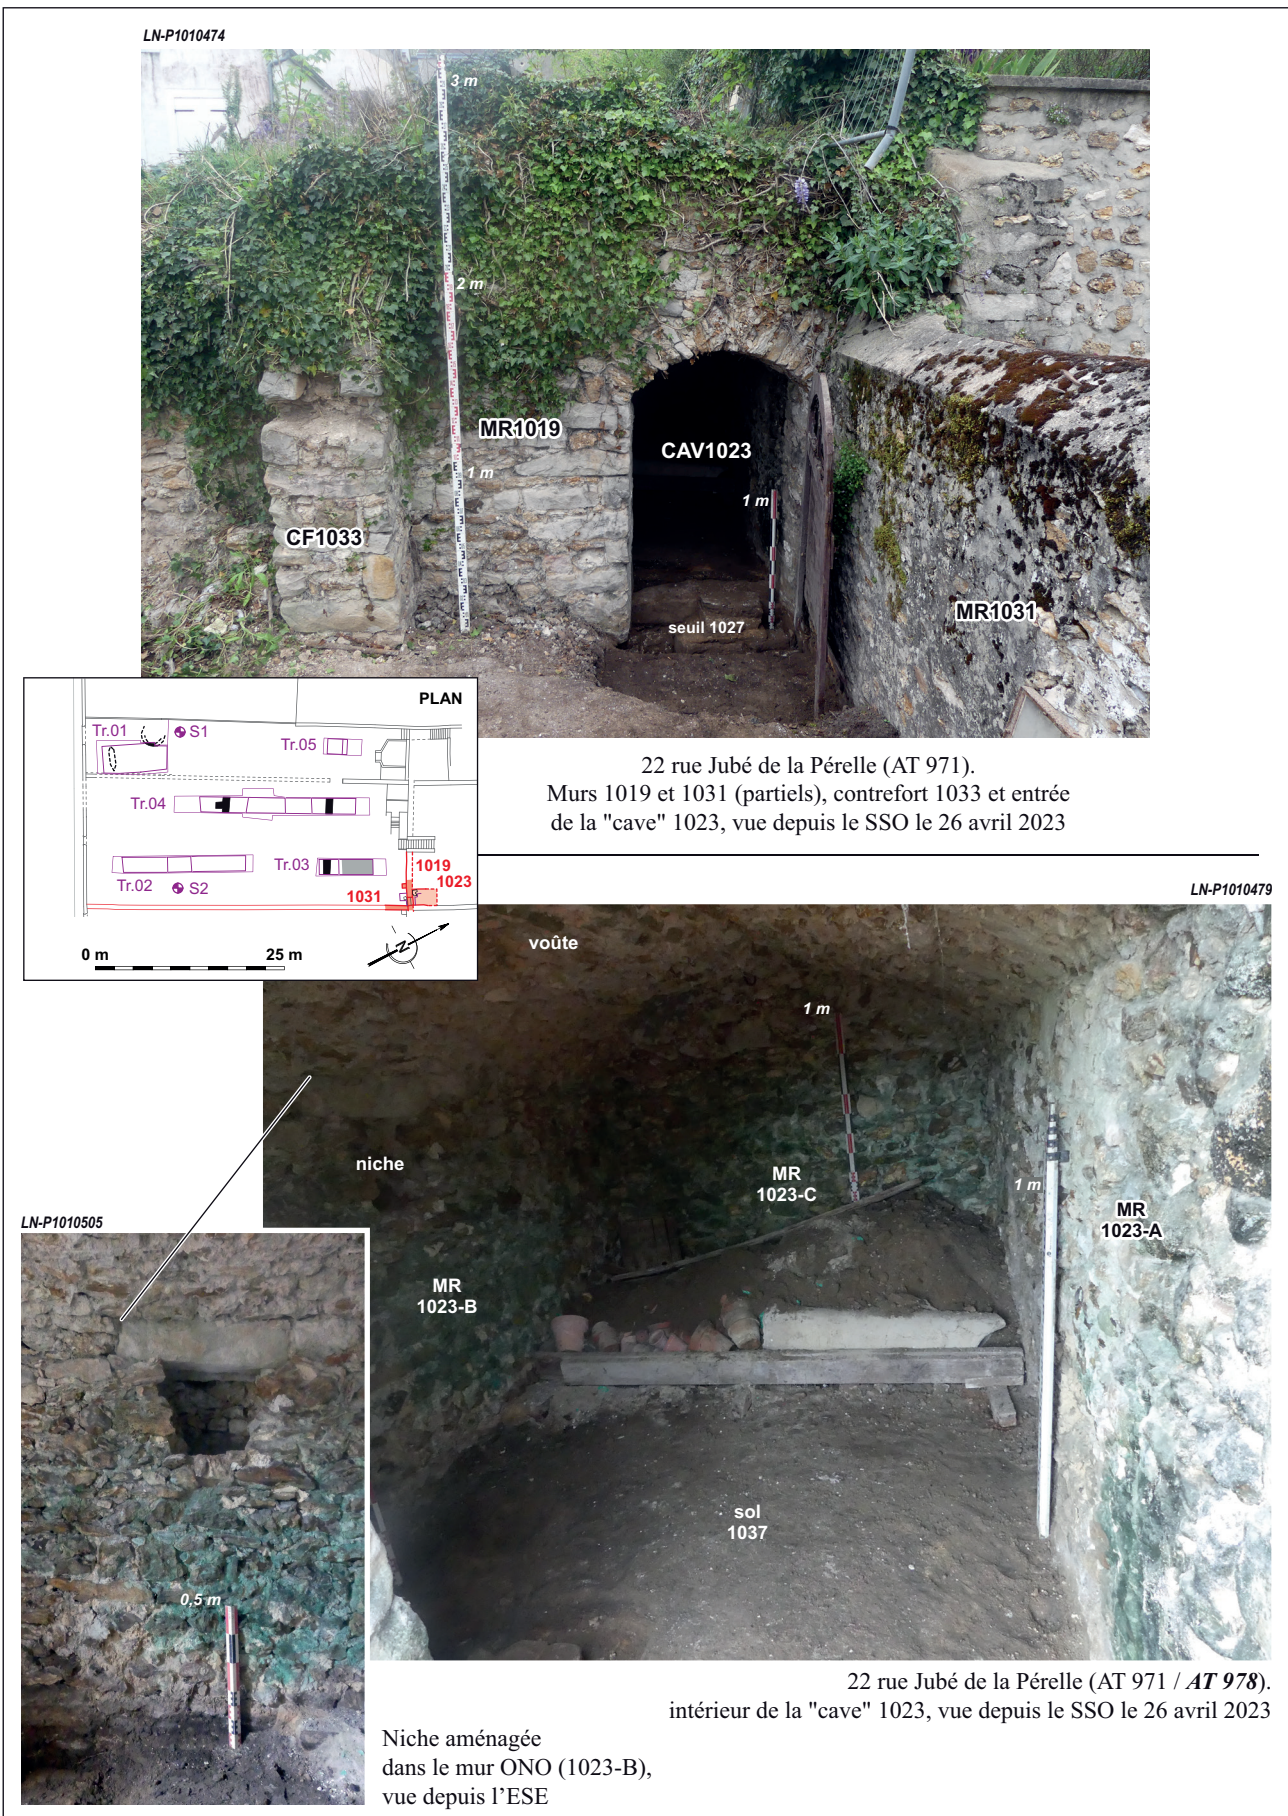
Fig. 28 Dourdan (91), 22 rue Jubé de la Pérelle, parcelle AT 971. Murs 1019, 1031 et «cave» 1023 © Inrap : G. Desrayaud, G. Drwila

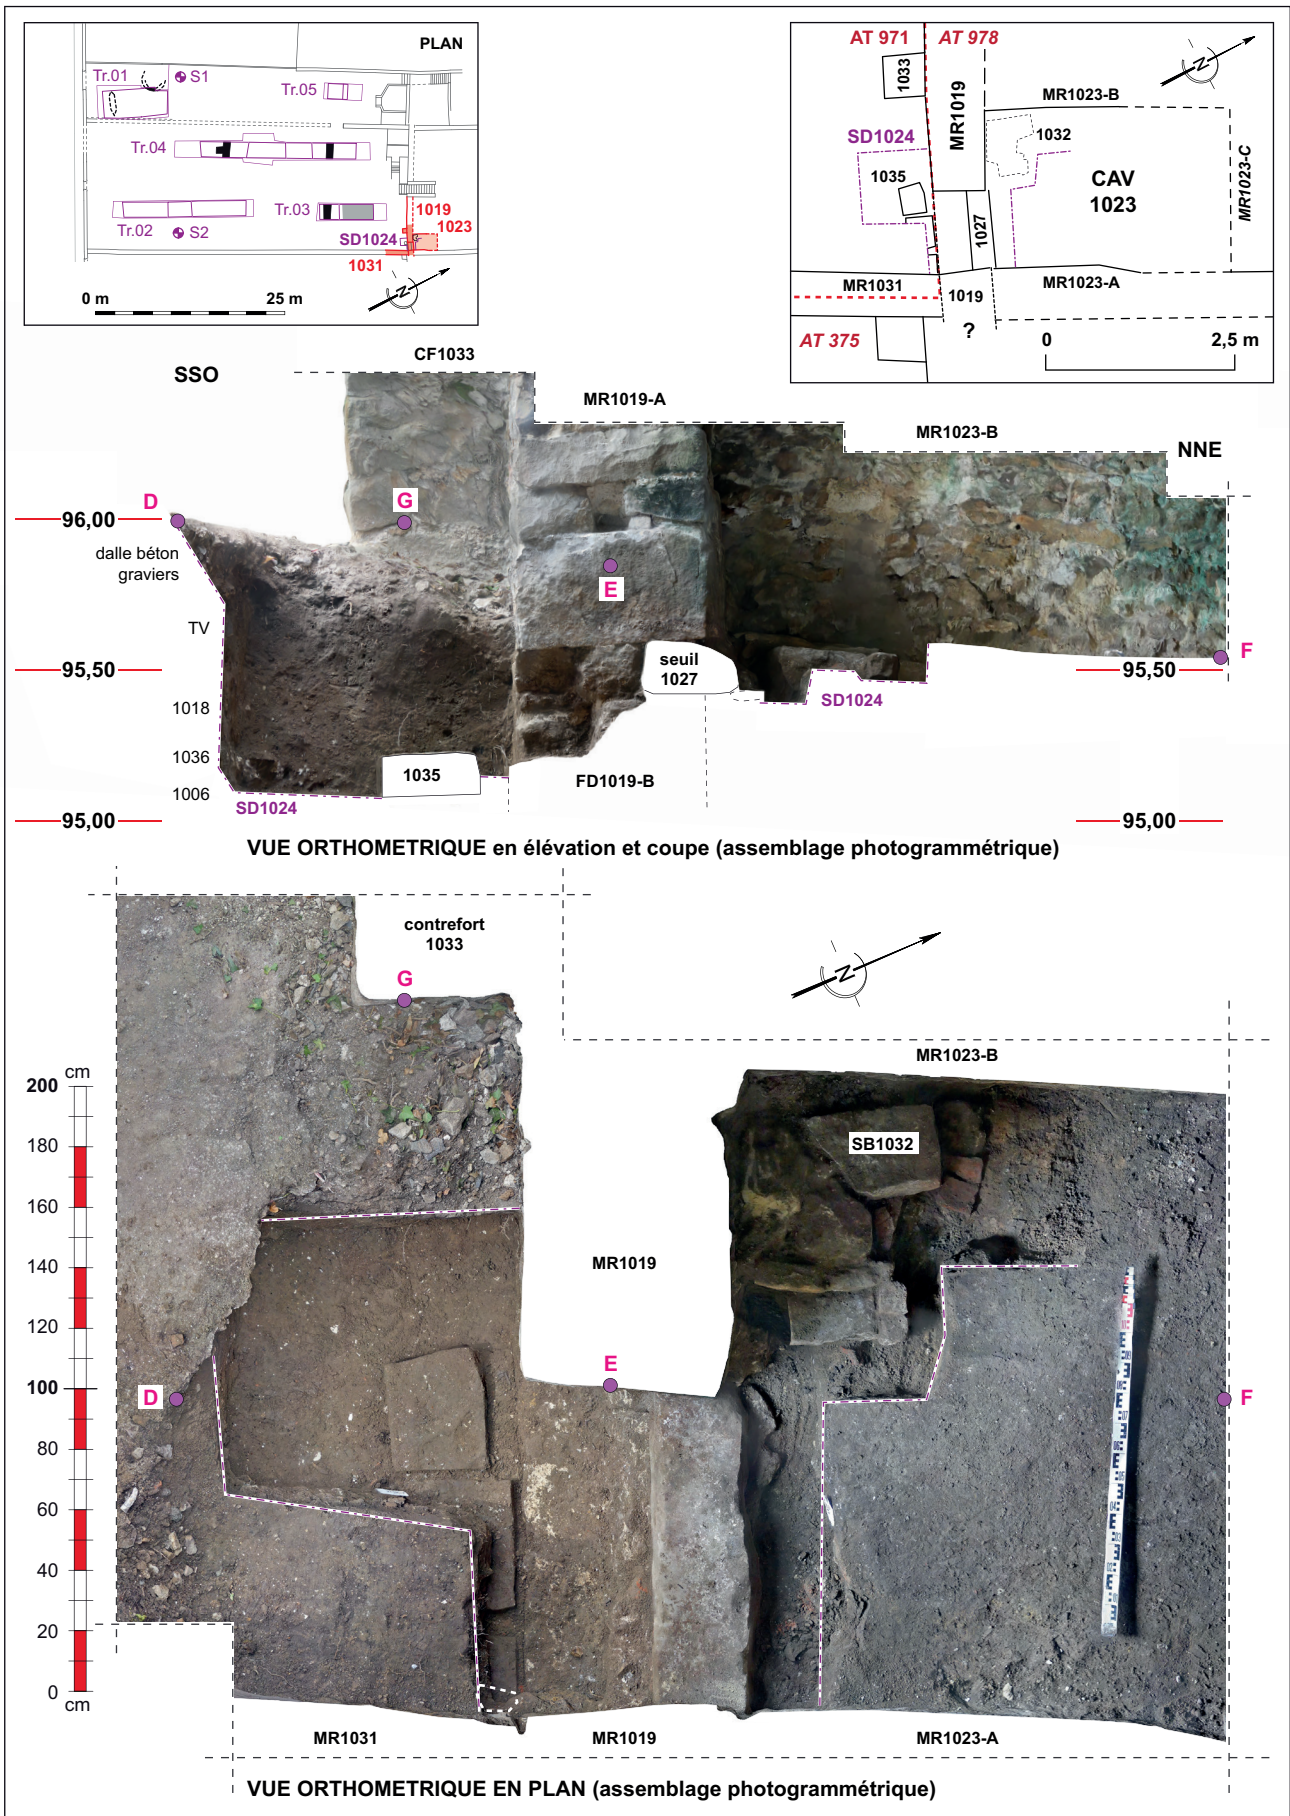
Fig. 29 Dourdan (91), 22 rue Jubé de la Pérelle, parcelle AT 971. «Cave» 1023, sondage manuel 1024, 1 sur 3 © Inrap : G. Desrayaud, G. Drwila
