## Île-de-France, Essonne (91), Dourdan, 22 rue Jubé de la Pérelle. Rapport de diagnostic

Gilles Desrayaud, Caroline Claude, Cyril Giorgi

Un diagnostic archéologique a été réalisé par l'Inrap à Dourdan, dans l'Essonne, en avril 2023, sur une parcelle de 1054 m<sup>2</sup>, au 22 de la rue Jubé de la Pérelle.

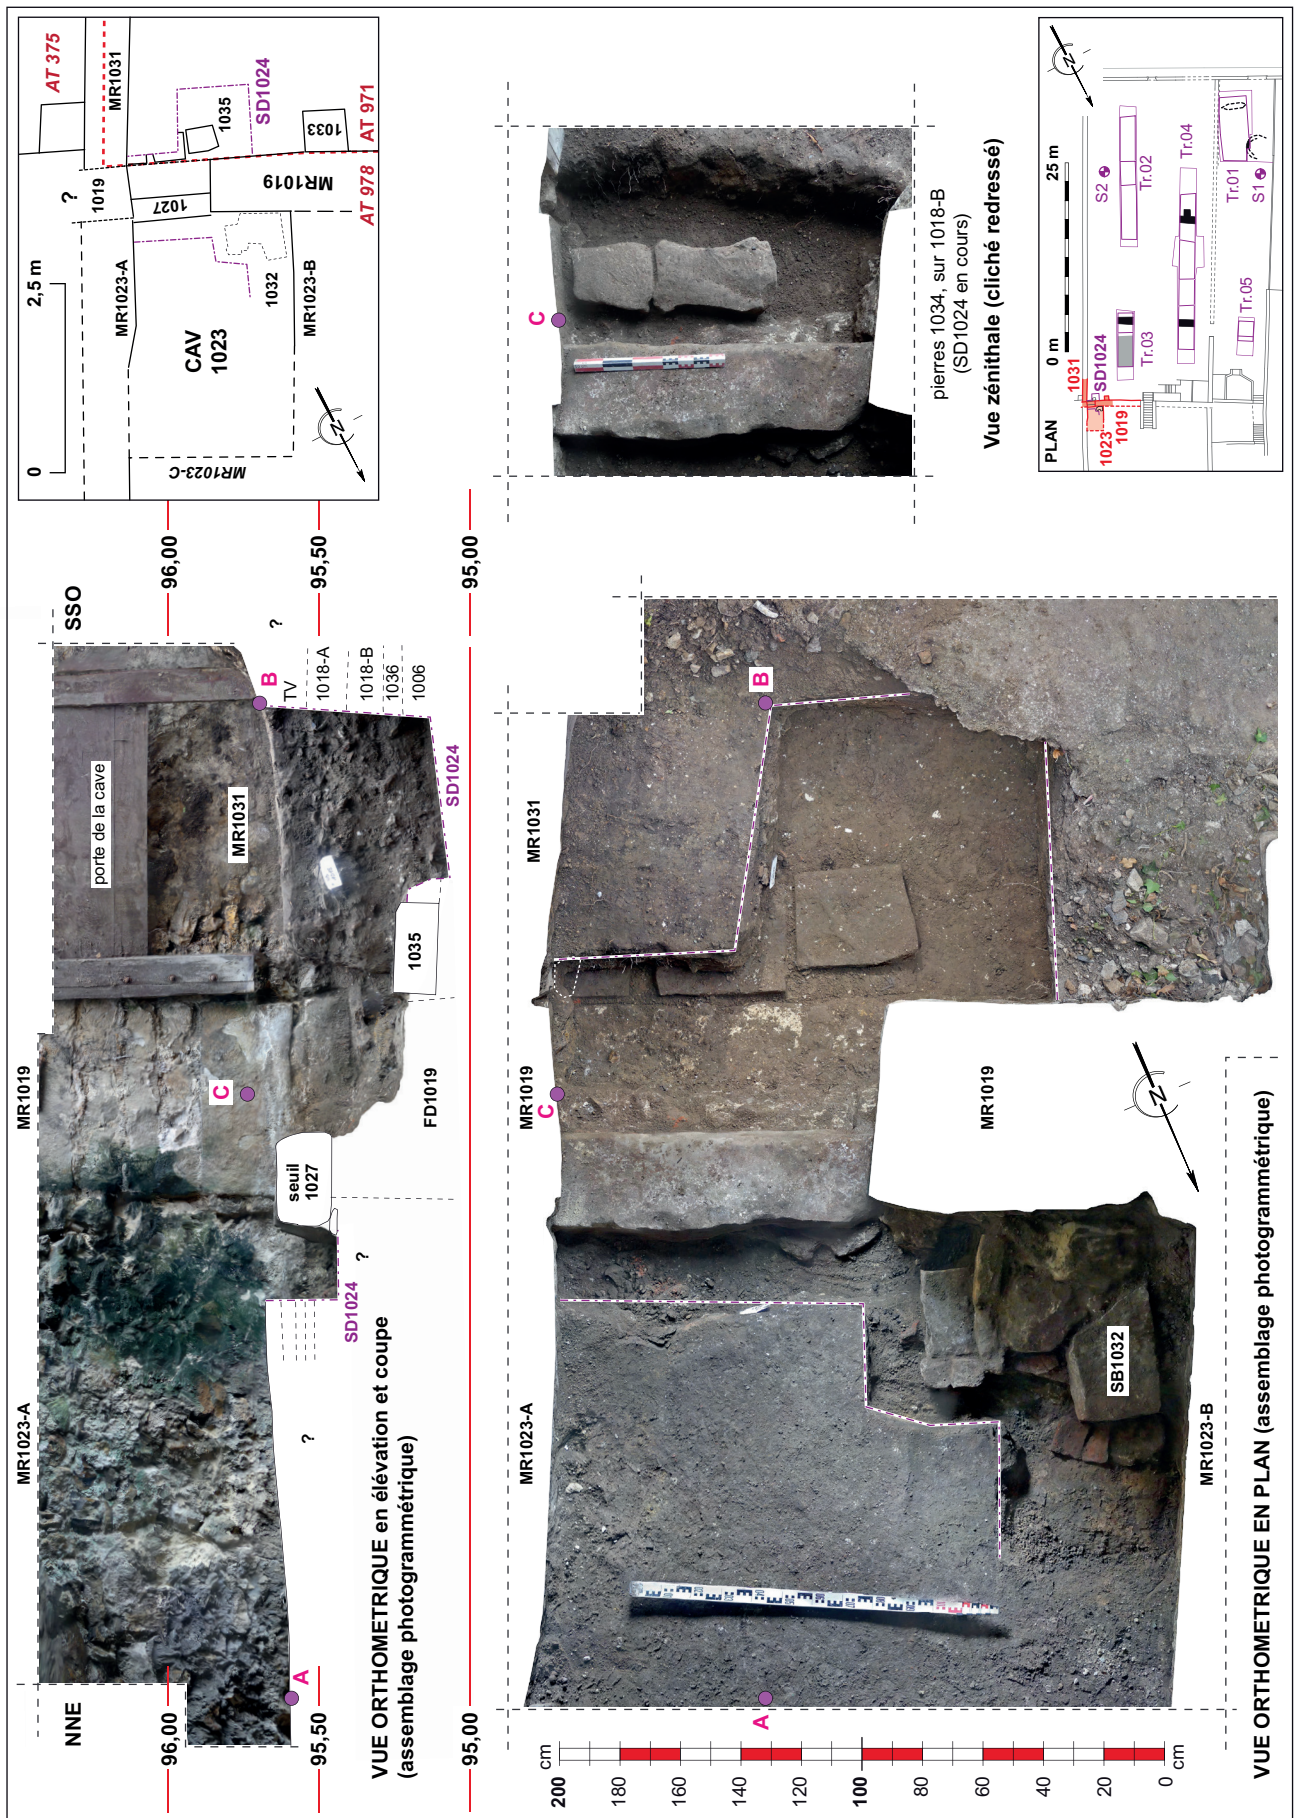
Fig. 30 Dourdan (91), 22 rue Jubé de la Pérelle, parcelle AT 971. «Cave» 1023, sondage manuel 1024, 2 sur 3 © Inrap : G. Desrayaud, G. Drwila

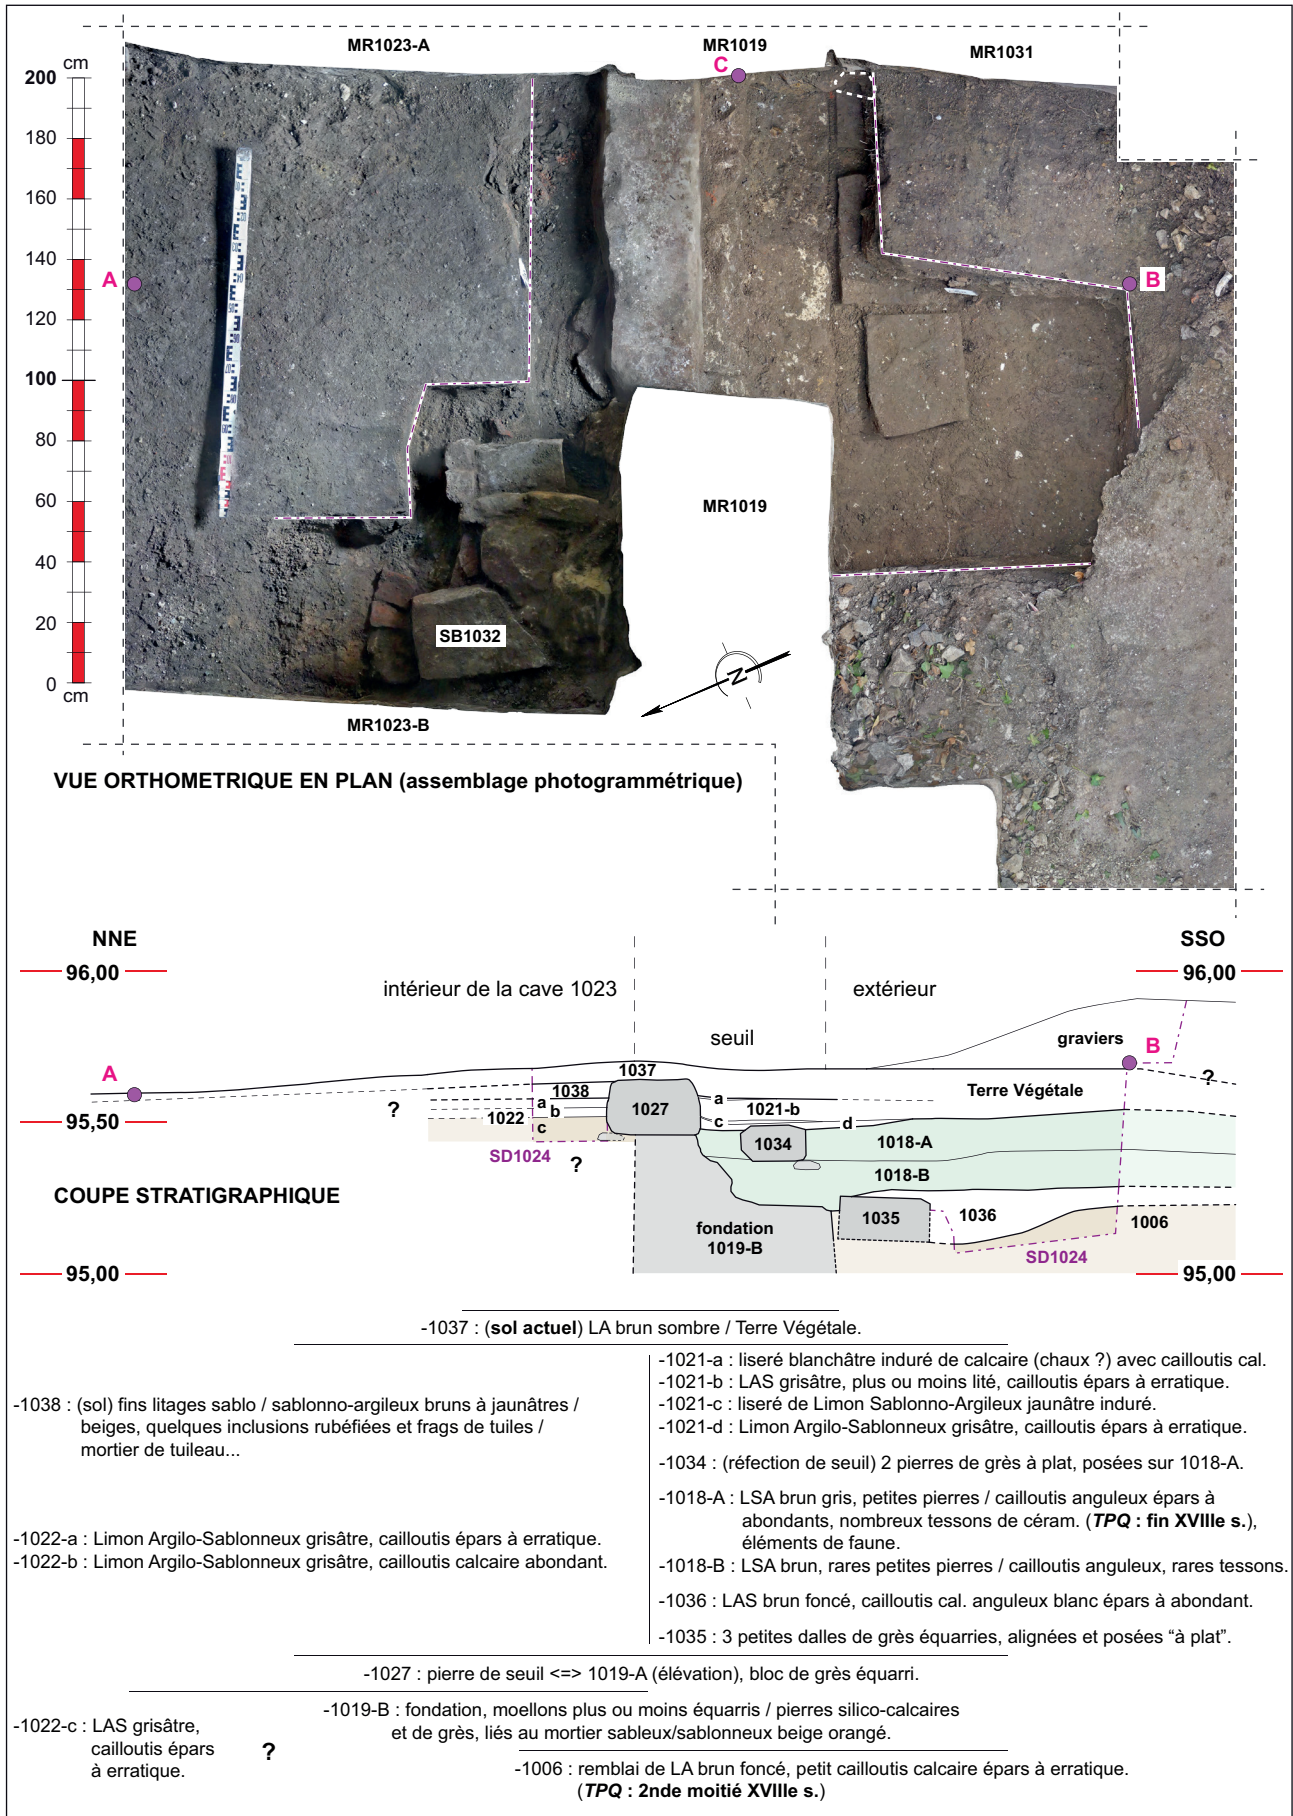
Fig. 31 Dourdan (91), 22 rue Jubé de la Pérelle, parcelle AT 971. «Cave» 1023, sondage manuel 1024, 3 sur 3 © Inrap : G. Desrayaud, G. Drwila

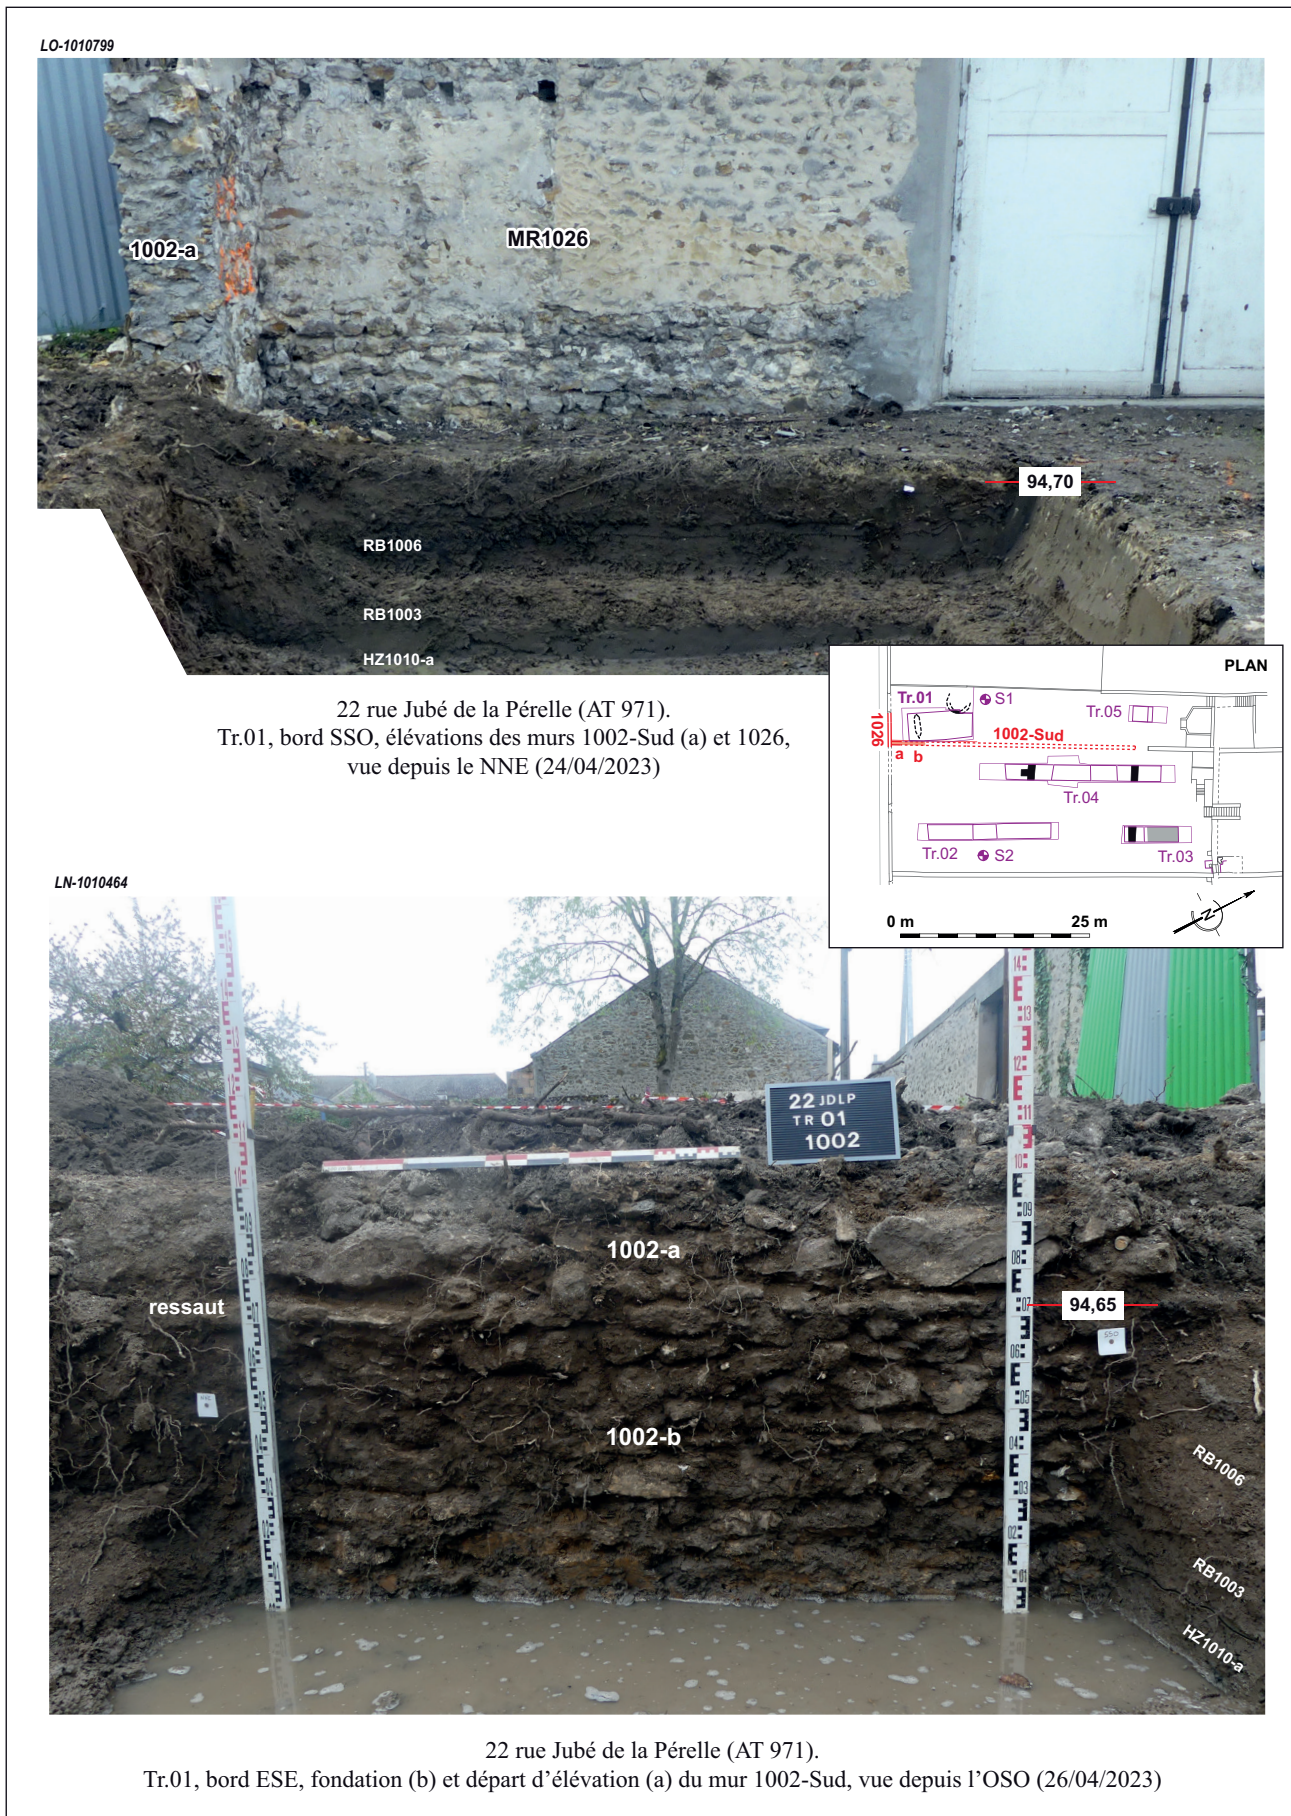
Fig. 32 Dourdan (91), 22 rue Jubé de la Pérelle, parcelle AT 971. Mur 1002-Sud, Tr.01 © Inrap : G. Desrayaud

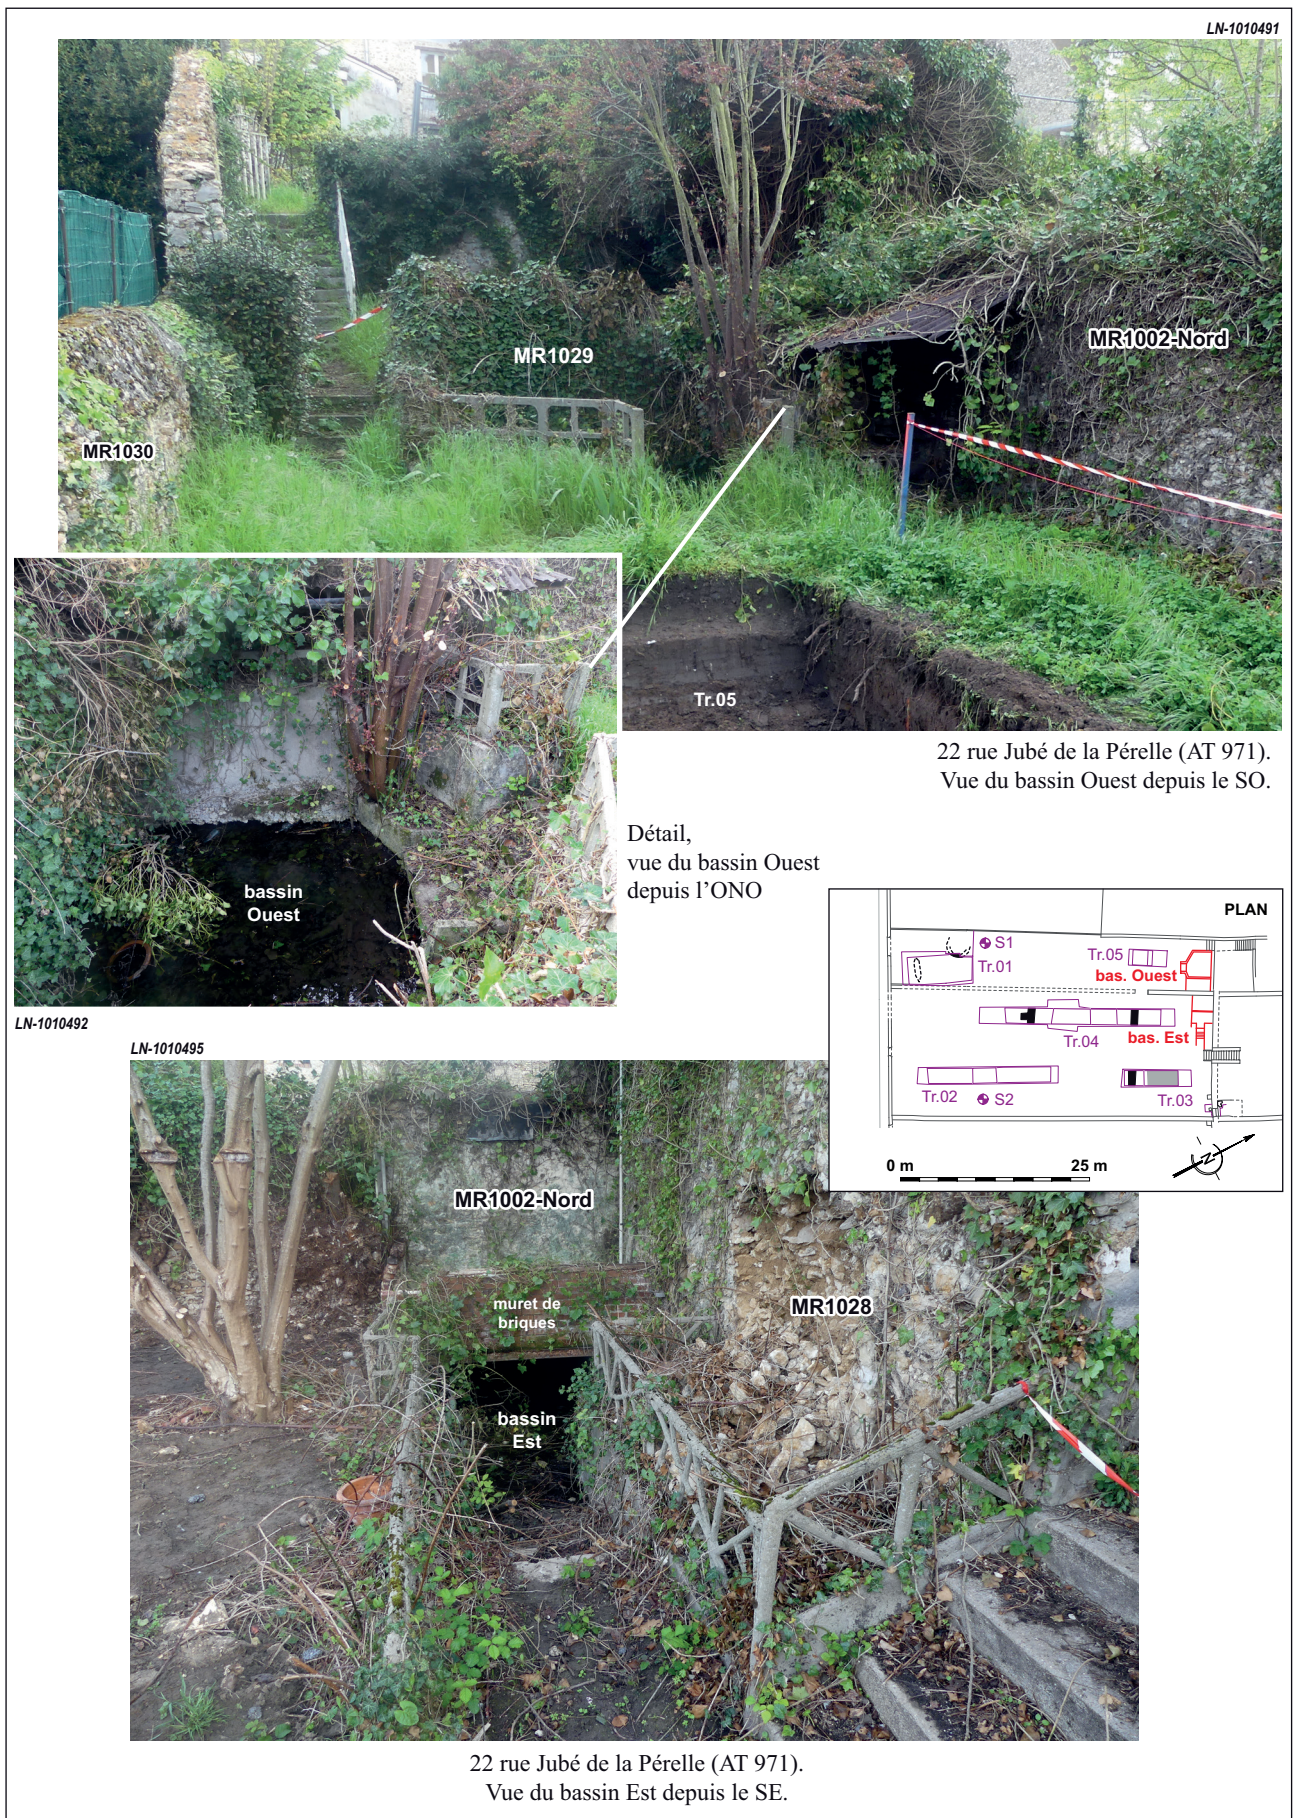
Fig. 33 Dourdan (91), 22 rue Jubé de la Pérelle, parcelle AT 971. Bassins actuels Ouest et Est © Inrap : G. Desrayaud

Leurs éléments de construction directement observables les plus anciens (poutrelles métalliques, briques industrielles) ne semblent pas antérieurs à la fin du XIX<sup>e</sup> siècle. Leurs dates de creusement initial ne sont cependant pas connues.

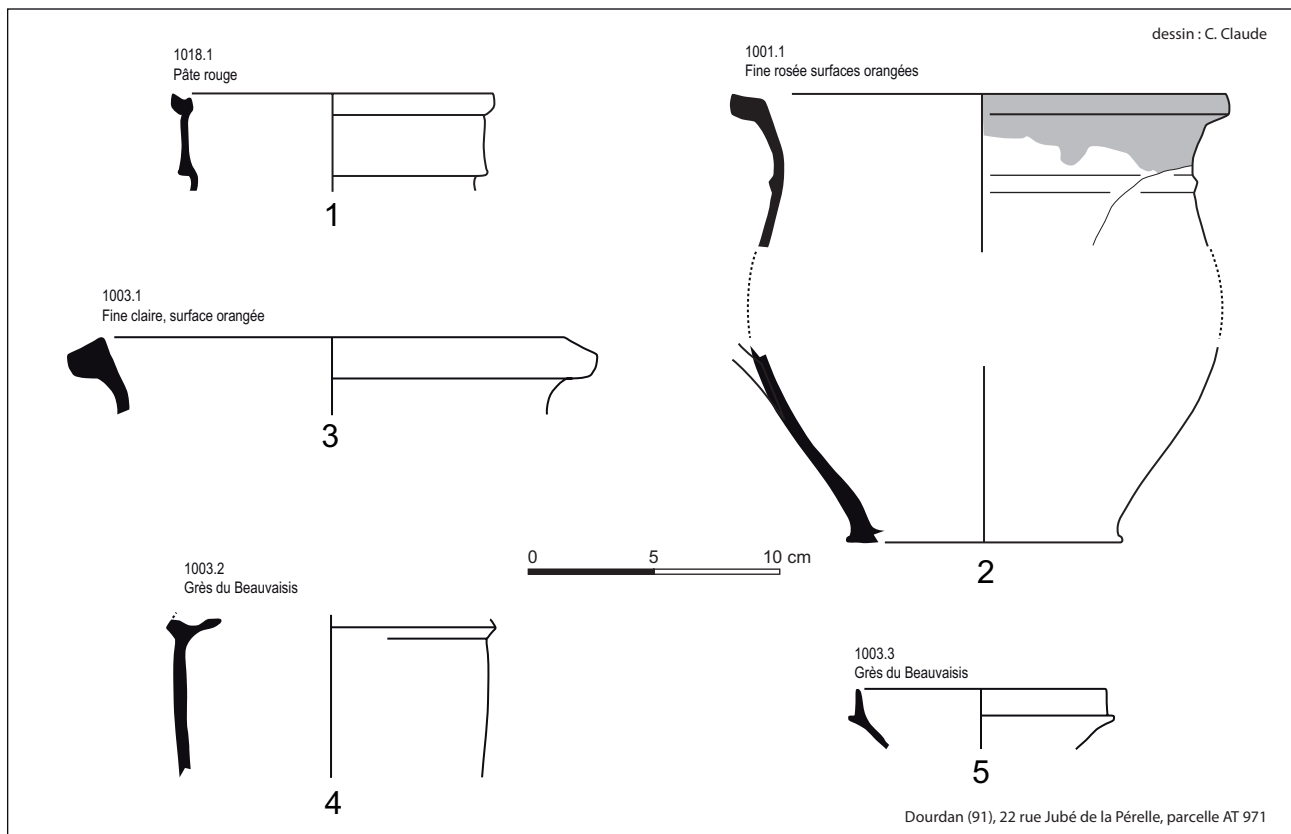
Fig. 35 Dourdan (91), 22 rue Jubé de la Pérelle, parcelle AT 971. Exemples de mobilier céramique © Inrap : C. Claude

L'Us 1001 (Fig. 22-haut) mérite un examen particulier car elle contenait outre un fond d'albarelle en grès du Beauvaisis, un coquemar en pâte claire (Fig. 35 n°2). Ce récipient présente la particularité d'être un rebut de fabrication d'un atelier de potier situé à proximité. Il porte d'importants stigmates (Fig. 36) : lut argileux sur les parois, amas de fragments de tessons collés au bord par la glaçure, trace de l'arrachage d'un autre récipient sur le fond. Ce vase est à mettre en relation avec l'activité potière de la ville au début de l'époque moderne pour laquelle un lambeau de four de potier avait été rapidement observé en 1994 au 2-4 rue Michel (Fig. 04 n°23 ; Claude, Munoz, Morano 1995). Ce four comportait dans son remplissage un amas de rebut de fabrication aux caractéristiques techniques et typologiques proches de celui mis au jour dans cette Us.

Au sein du remblai 1003 (Tr.01 : **Fig. 16**), nous retrouvons les mêmes productions qu'en 1001 : grès en provenance du Beauvaisis, et récipient en pâte claire engobée. En grès du Beauvaisis nous avons un bord de coupelle à bord en bandeau (**Fig. 35** n°5) et la panse d'un vase cylindrique à ressaut ayant piégé de la glaçure au cobalt (**Fig. 35** n°4). Le pot en pâte claire engobée se rapproche de ceux mis au jour à Marcoussis (déjà cité).

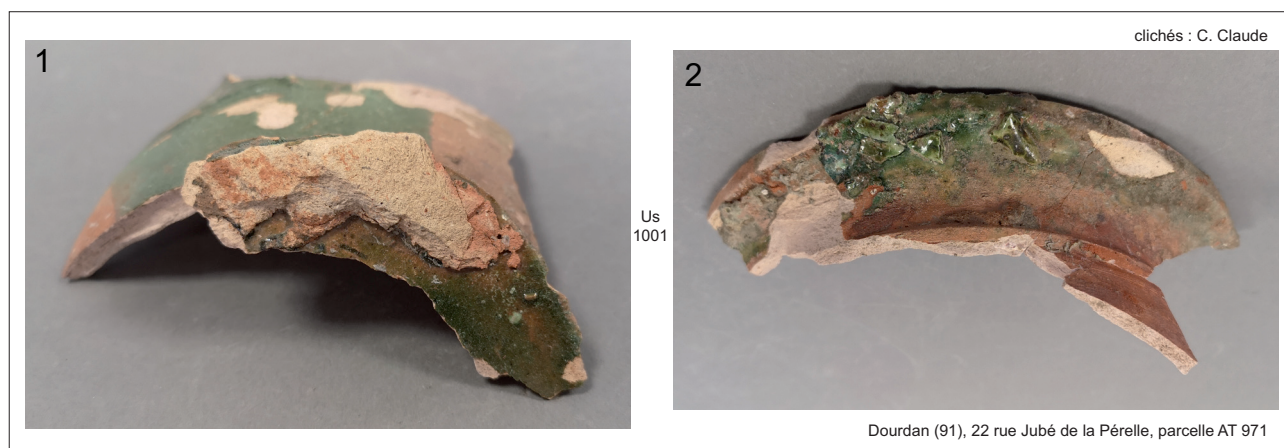
Fig. 36 Dourdan (91), 22 rue Jubé de la Pérelle, parcelle AT 971. Le coquemar de l'Us 1001 © Inrap : C. Claude

Le coquemar recueilli est incomplet ; seul une partie de son bord et de son fond nous sont parvenus.

Il est à large ouverture, le bord est haut, et terminé par une lèvre de section rectangulaire. La liaison avec la panse est marquée d'un ressaut. Le fond est plat et la base est resserrée. On observe sur le fond la trace d'un arrachage d'un autre vase (Fig. 36 n°1). Le départ de l'anse est encore visible dans la partie basse. Des aplats de glaçure verte peuvent être observés au niveau du col et de la panse, mais pas intérieurement.

Il se rapproche de ceux mis au jour dans le four de la rue Michel, mais aussi d'exemplaires provenant des fouilles d'Etampes (Peixoto, Celly 2012 : vol. 2 p.180), Marcoussis (Celly, Harlé 2001 : vol.2 pl. 73) ou encore de Plessis-Pâté (Adam 2012 p. 189), datés entre le milieu du XVI<sup>e</sup> et la première moitié du XVII<sup>e</sup> siècle.

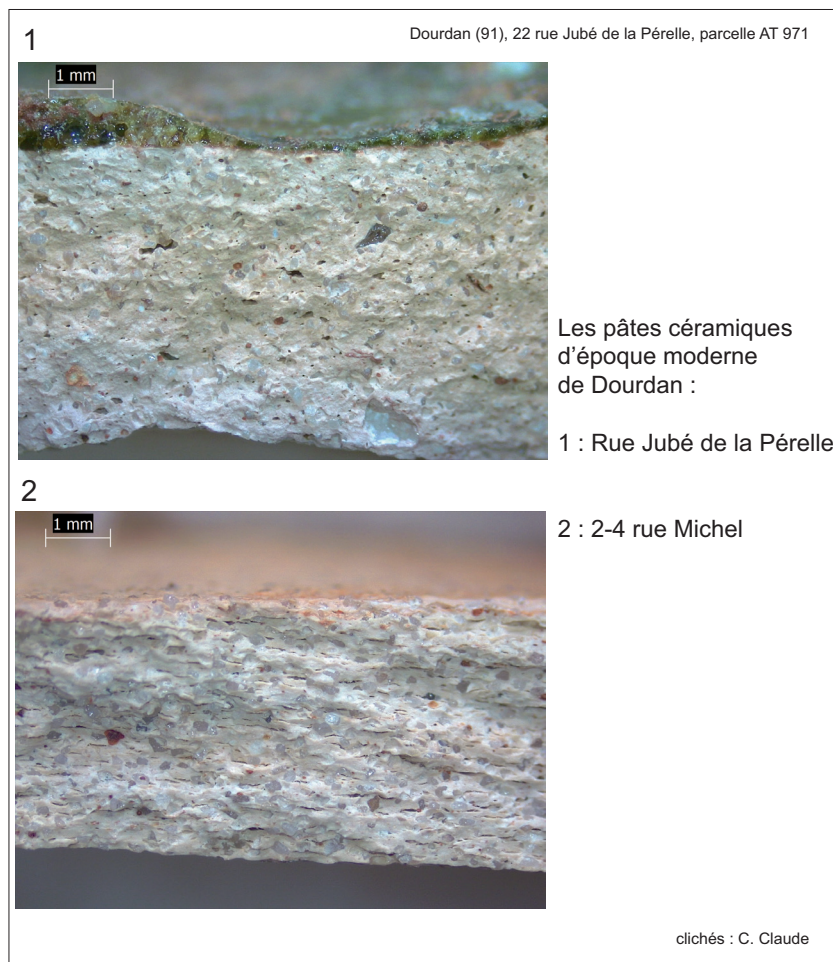
**Fig. 37** Dourdan (91), 22 rue Jubé de la Pérelle, parcelle AT 971. Les pâtes des productions céramiques d'époque moderne à Dourdan © Inrap : C. Claude

La pâte du coquemar de l'Us 1001 est fine, les inclusions siliceuses majoritaires sont inférieures ou égales à 125 µm (Fig. 37 n°1). Quelques rares inclusions éparses de quartz sont de plus grandes tailles (autour de 250 µm). On observe également de fines inclusions rouges éparses. La matrice argileuse est dense et ne présente pas de zones de retrait. La pâte est de teinte légèrement rosée et les surfaces sont recouvertes d'un film très fin d'engobe orangé (intérieurement et extérieurement). L'eau ayant servi au potier pour le tournage et le montage des parois était probablement colorée. Ces pâtes fines engobées sont régulièrement mises au jour dans ce secteur à partir du XVI<sup>e</sup> siècle (Renel en cours). La découverte d'un rebut de fabrication confirme la pérennité du centre potier de Dourdan au cours de l'époque moderne.

Néanmoins, la pâte du coquemar 1001 se distingue des productions recueillies en 1994, lesquelles présentaient des zones de retrait ou feuilletage, peut-être dû aux inclusions majoritairement de plus grande taille et comprises entre 125 et 250 µm (Fig. 37 n°2).

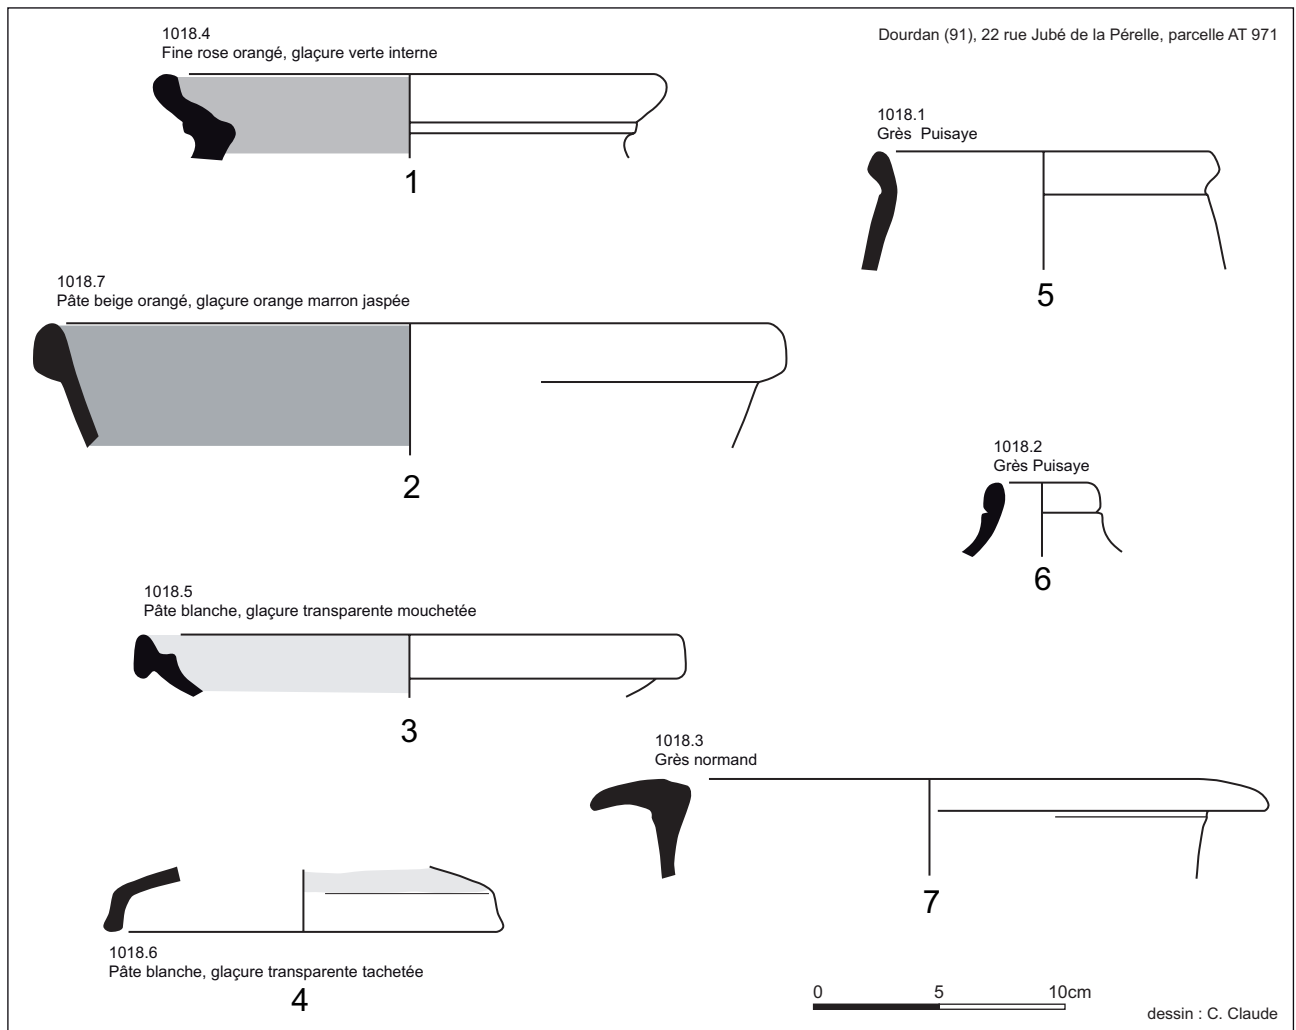
Fig. 38 Dourdan (91), 22 rue Jubé de la Pérelle, parcelle AT 971. Exemples de mobilier céramique du remblai 1018, sondage 1024 © Inrap : C. Claude

Le mobilier recueilli au sein du remblai 1018 (1018-A : **Fig. 16**) est quant à lui représentatif de la fin du XVIII<sup>e</sup> siècle<sup>18</sup> (**Fig. 38**). Il est très fragmenté, aucun remontage n'a été observé. Aucun marqueur de type faïence fine ou porcelaine n'a été repéré, ce qui aurait pu laisser présager d'un habitat urbain privilégié, comme cela a été observé notamment à Montlhéry où faïence fine et porcelaine étaient des témoins mobiliers d'un habitat privilégié pour cette même période (**Renel en cours**).

Le mobilier se répartit entre productions d'origine locale ou importées. Parmi les récipients produits localement, nous avons des vases destinés à la cuisson ou à la conservation, à glaçure verte ou au manganèse (marmite -**Fig. 38** n°1-, fond tripode), des ustensiles pour la préparation (jatte -**Fig. 38** n°2-, écuelle). Le bord de marmite est réalisé en pâte rose orangé fine et n'est pas sans rappeler les profils des pots de conservation recensés dans l'ouest parisien à partir du XVII<sup>e</sup> siècle et tout au long du XVIII<sup>e</sup> siècle (**Warmé 2015**).

Trois récipients sont produits dans une pâte blanche à la glaçure transparente mouchetée de points noirs (assiette calotte à rebord concave –Fig. 38 n°3-, jatte et un couvercle –Fig. 38 n°4-). Ce dernier trouve comparaison dans la fouille du collège royal de Nanterre. Ces récipients en pâte blanche à glaçure transparente mouchetée sont produits à Epernay (Marne ; Renel 2020). Parmi les autres récipients importés, beaucoup sont en grès et sont destinés pour la plupart à la conservation ou à la consommation des produits laitiers : pot à beurre en grès bas normand (Fig. 38 n°7) ou en grès de la Puisaye (Fig. 38 n°5), ou pot à boire (Fig. 39). Un goulot pourrait avoir appartenu à un vase de stockage de type tourie, pour la conservation des liquides (Fig. 38 n°6).

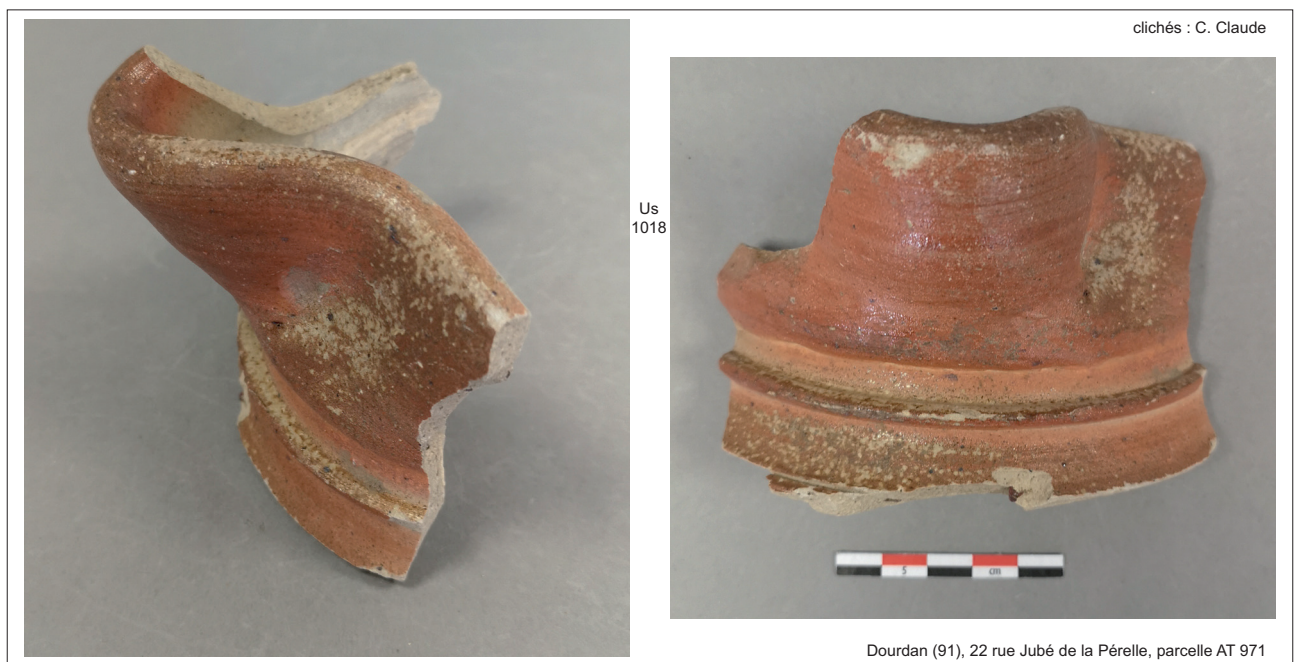
Fig. 39 Dourdan (91), 22 rue Jubé de la Pérelle, parcelle AT 971. Pot verseur en grès de la Puisaye, remblai 1018, sondage 1024 © Inrap : C. Claude

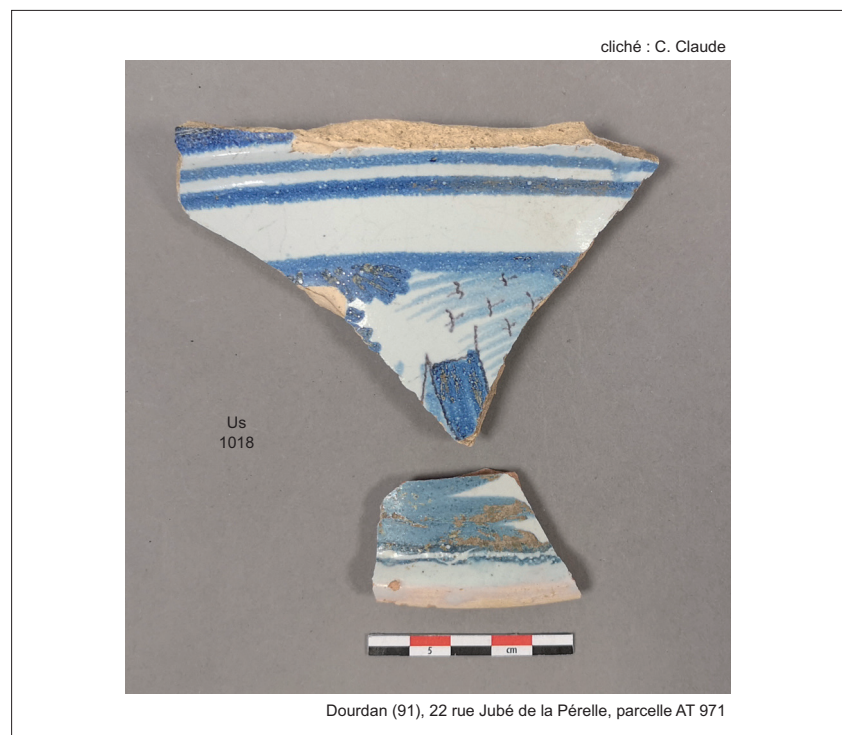
**Fig. 40** Dourdan (91), 22 rue Jubé de la Pérelle, parcelle AT 971. Fragment de vase de jardin, remblai 1018, sondage 1024  
© Inrap : C. Claude

En faïence, nous avons des récipients destinés au service (assiette, plat) ou à l'hygiène (pot de chambre), essentiellement monochrome. Seuls quelques tessons de plat ou assiette sont peints, ainsi qu'un fragment de vase de jardin (Fig. 40), seul élément véritablement remarquable. Quelques récipients sont aussi en faïence dite à cul noir, dont des assiettes et un caquelon.
