La question de la pratique de l'archéologie sur le bâti dans le Nord-Pas-de-Calais au sein de l'Inrap

Estelle Delmont

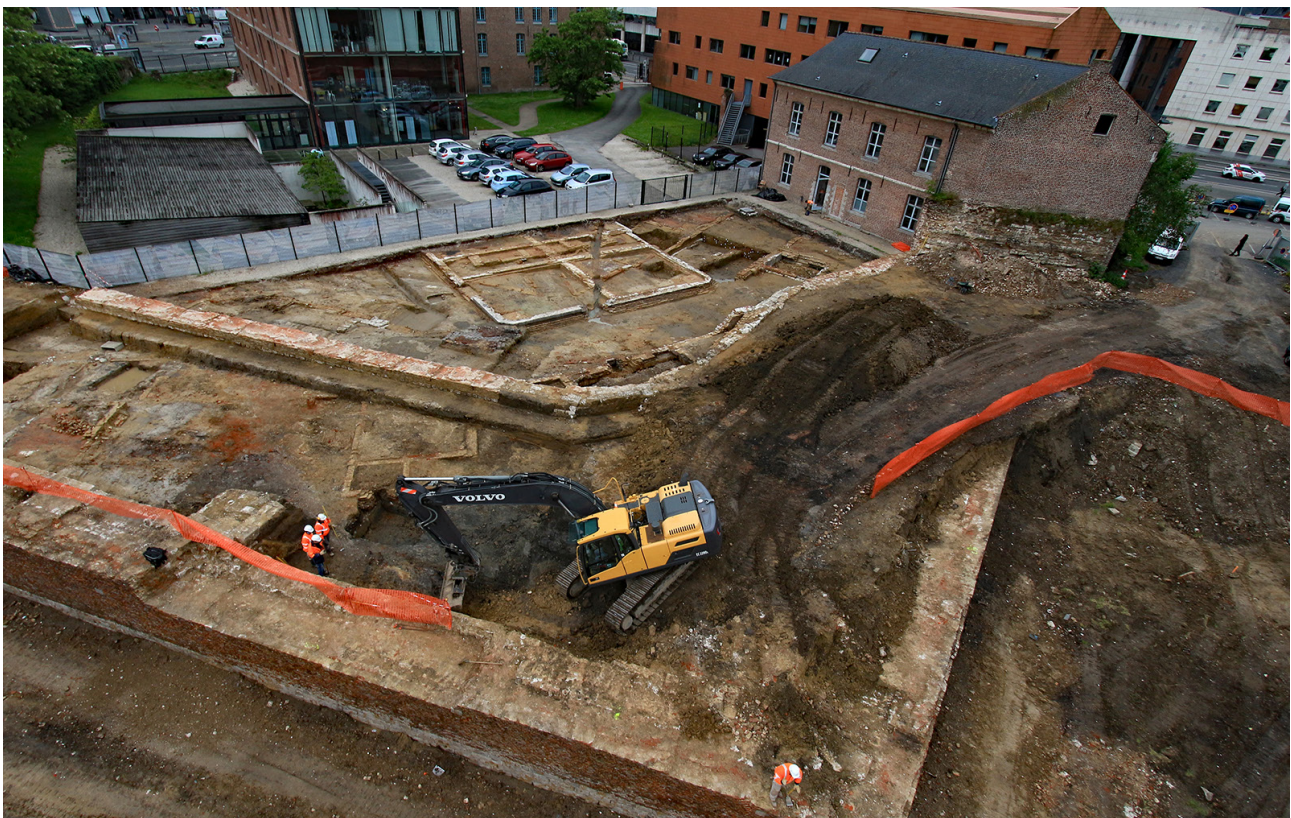
Fig. 1 - Vue aérienne vers le sud du site archéologique Lille Souham. (Balloide photo, 2016)

La rénovation du quartier Euralille menée depuis plusieurs années a motivé l'élaboration du projet de Souham 4. L'Inrap s'est vu confier la conduite des opérations archéologiques suite à la prescription de fouille [fig. 1].

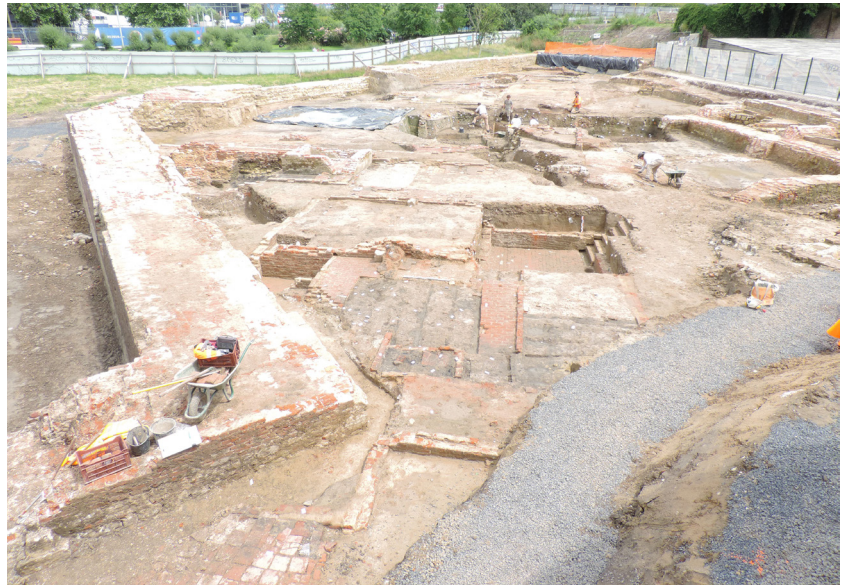
Fig. 4 - Vue vers l'est des fortifications installées sur le faubourg de Reignaux. (M. Jude, Inrap, 2016.)

Les stigmates du chantier de construction du bastion Saint-Maurice jonchent les niveaux antérieurs. L'extension de la ville et de l'enceinte urbaine de la ville de Lille vers l'est s'est faite au détriment des faubourgs. Le segment de bastion présent sur l'emprise recoupe le faubourg des Reignaux daté du XVI^e siècle [fig. 4]. Une phase de dérasement et d'assainissement a précédé le vaste chantier militaire. Des matériaux ont été réutilisés dans la construction. Un monticule de terre cuite architecturale témoigne de cette récupération organisée.

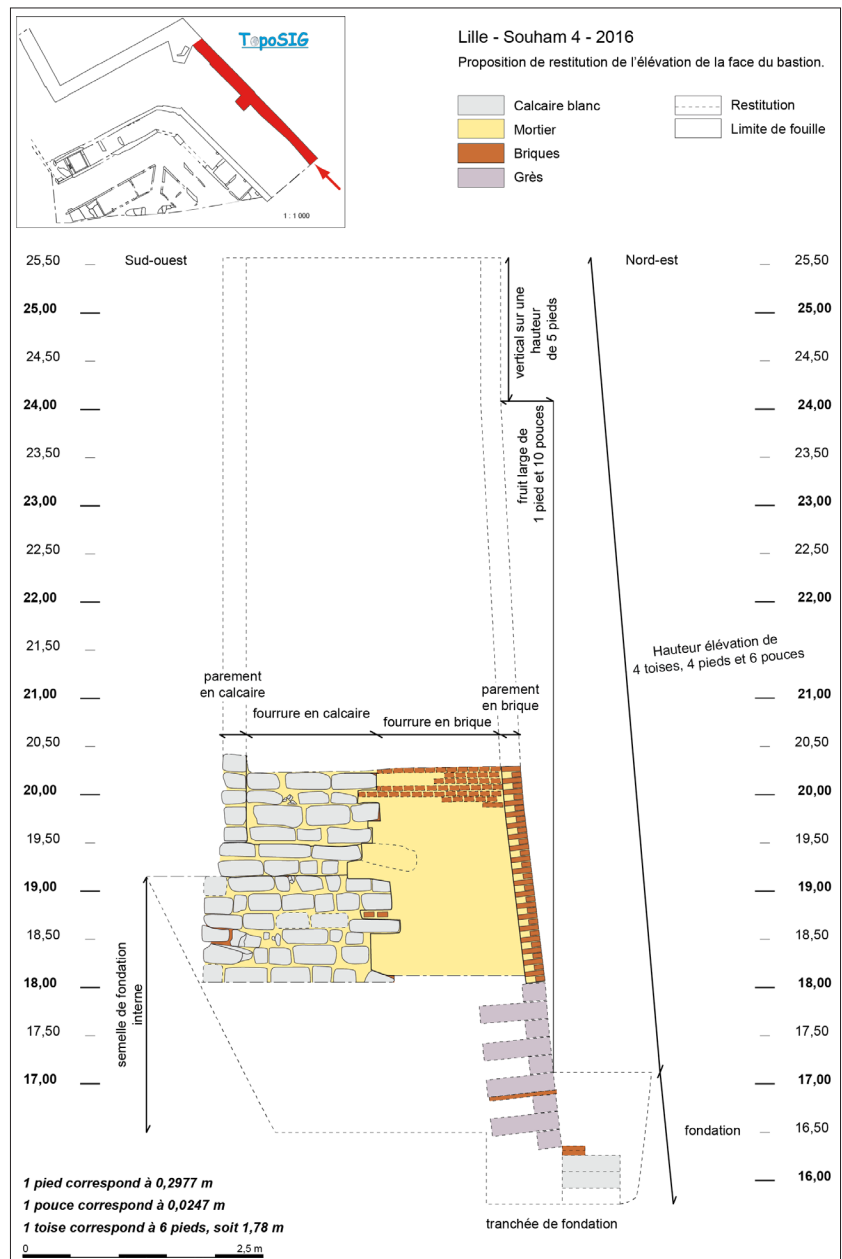
Fig. 5 - Proposition de restitution de profil de la face du bastion d'après le sondage 10, la projection du sondage 7 et des mesures issues de l'étude des sources écrites de L. Hericotte. (Y. Créteur et E. Delmont, Inrap, 2017)

L'arase ainsi que les deux parements du bastion Saint-Maurice ont été nettoyés avant de procéder à une couverture photogrammétrique complète. Des sondages à la pelle hydraulique ont été réalisés à l'aplomb de l'ouvrage afin de renseigner le mode de construction des fondations. Une restitution de l'élévation a été proposée au niveau de la face du bastion. Celle-ci se fonde sur les levés de deux sondages couplés à l'étude documentaire⁵ [fig. 5].

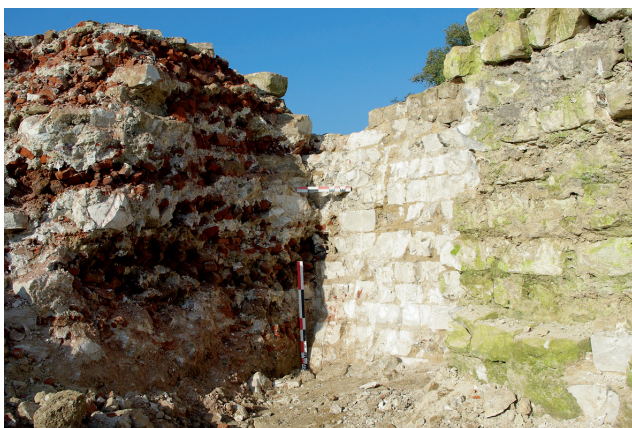
Fig. 7 - Vue vers le nord du sondage réalisé dans le contrefort d'angle et la face du bastion à la pelle hydraulique. (E. Delmont, Inrap, 2016)

Cette section a été sciée au fil d'acier avant l'enlèvement des matériaux à la pelle hydraulique. Cette technique offre une section plane, facilitant l'accès et la lecture stratigraphique. Le second tronçon a été réalisé au niveau du contrefort d'épaule, à la pelle hydraulique équipée d'un godet à dents. Enfin, la face a été percée dans la partie où le parement ancien est préservé [fig. 7 et 8].

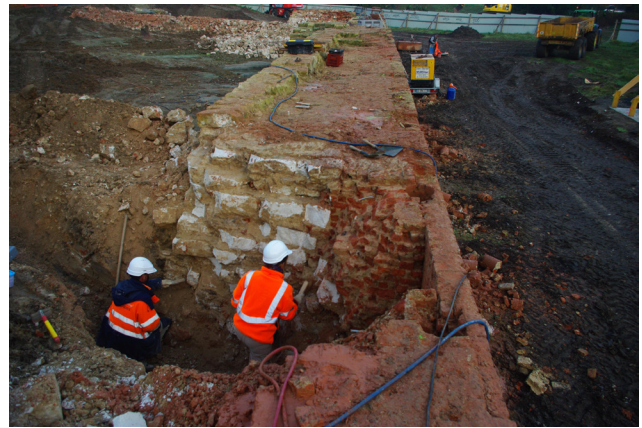
Fig. 8 - Vue vers le nord-ouest du sondage réalisé dans la face du bastion à la pelle hydraulique. (E. Delmont, Inrap, 2016)

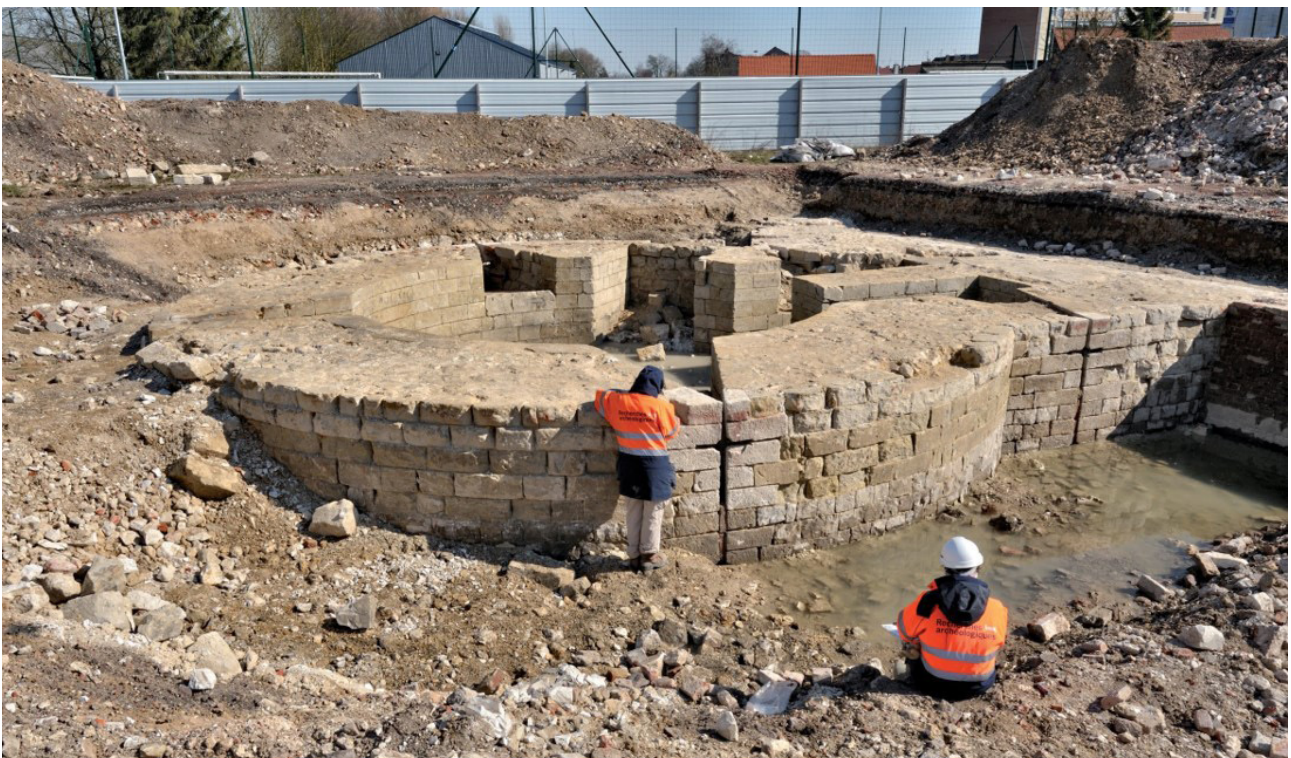
Fig. 12 - La tour d'artillerie dites du Redan (Us 1047) située au nord du diagnostic archéologique de Cambrai rue de l'Escaut. (Inrap, 2014)

La pratique de l'archéologie sur le bâti dans le cadre de diagnostic est parfois plus complexe. La présence d'éléments construits peut être identifiée en amont et ainsi être intégrée au cahier des charges. Lorsqu'il s'agit d'une découverte non anticipée, ce seront souvent la sensibilité et les moyens dont le responsable d'opération dispose qui permettront une réelle valorisation de ces vestiges accompagnée par l'intervention d'un spécialiste. Le cas de l'enceinte de Cambrai illustre cette volonté d'aborder les vestiges de façon pluridisciplinaire. La responsable de l'opération a travaillé entre autres avec un géomorphologue et une spécialiste du bâti (Cercy, 2013). Ce diagnostic, réalisé en 2013, découle du projet de construction d'un centre d'incendie et de secours rue de l'Escaut à Cambrai [fig. 12].

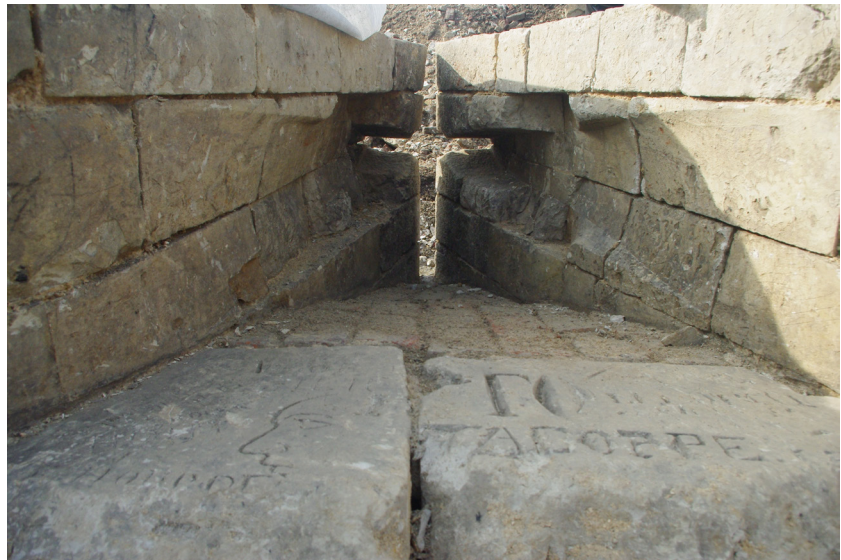
Fig. 15 - L'archère 1266 vers l'extérieur de la tour 1047. (V. Decoupigny, Inrap, 2014)

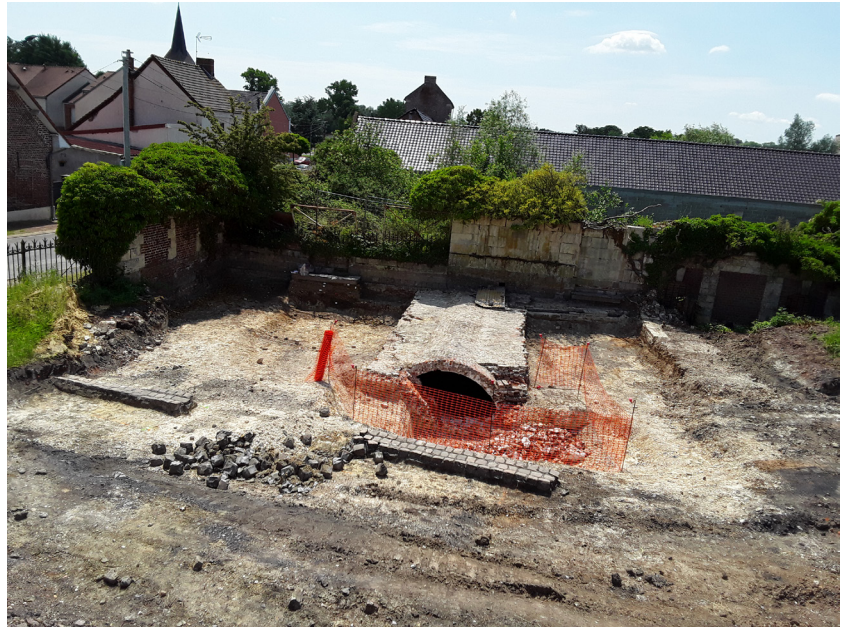
Fig. 18 - Vue générale de la citerne 2002 et d'une partie de la clôture du jardin du château. (J. Georges, Inrap, 2021)

La prescription prend en compte les édifications modernes et contemporaines remarquables. Cet ensemble de massifs diachroniques présents sur l'emprise comprend les vestiges de la clôture des jardins, une citerne et une porte monumentale [fig. 17 et 18]. Le château et la tour pigeonnier ne sont pas concernés par l'arrêté de prescription [fig. 19].

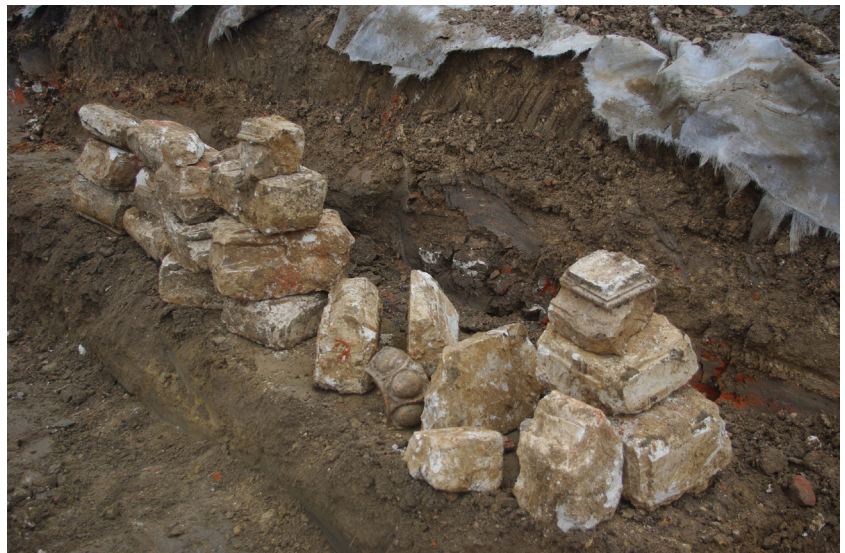
Fig. 21 - Échantillonnage de blocs issus des niveaux de remblai. (Inrap, 2015)

Les blocs ne remontent pas antérieurement au XVII^e siècle mais témoignent du dynamisme architectural de ce secteur [fig. 21]. Les campagnes de construction se succèdent, avec des inspirations aux motifs richement ouvragés. Un traitement particulièrement soigné a été apporté lors de ces différentes occupations.

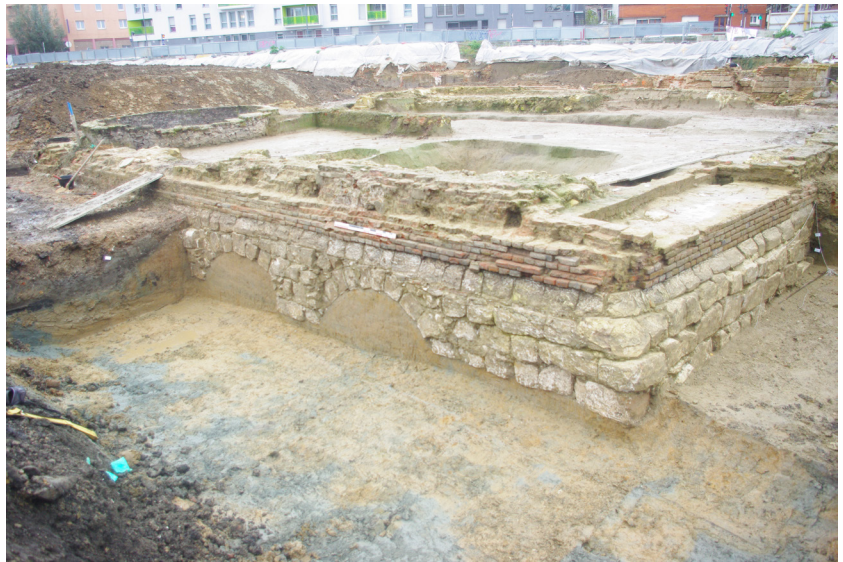
Fig. 22 - Vue vers l'est de la fondation de la maison forte. (Inrap, 2015)

La présence d'éléments architecturaux communs en rejet dans les niveaux d'usage du fossé enserrant l'enceinte du logis, en remploi dans la fondation d'un petit bâtiment agraire ainsi que dans la phase de réfection de la contre-escarpe, nous permet de rapprocher ces épisodes d'édification [fig. 22 et 23]. Compte tenu de la très bonne conservation des blocs calcaires en remploi, le stockage de ceux-ci après leur démantèlement a dû être d'assez courte durée. Ce matériau gélif souffre particulièrement des épisodes successifs de gel et dégel lors de son exposition aux intempéries. Les blocs ont donc été mis en œuvre rapidement après leur démontage.

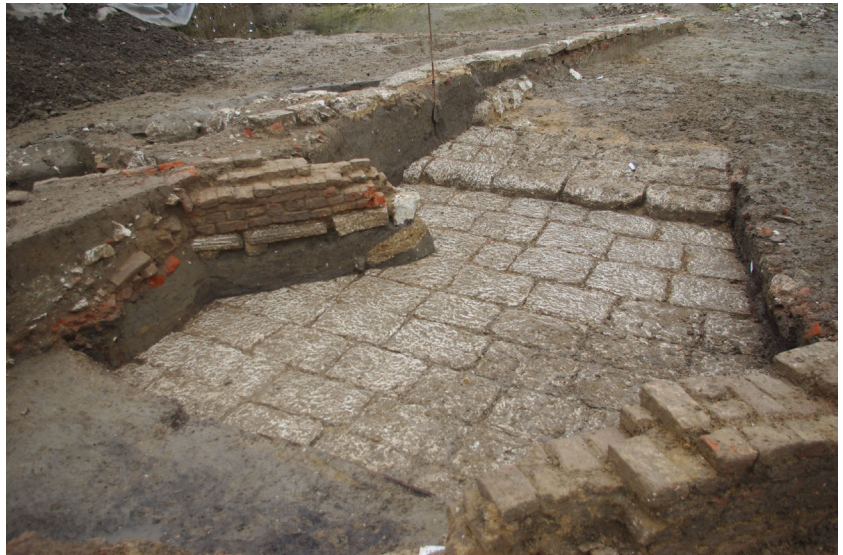
Fig. 23 - Des blocs en remploi en fondation. (Inrap, 2015)

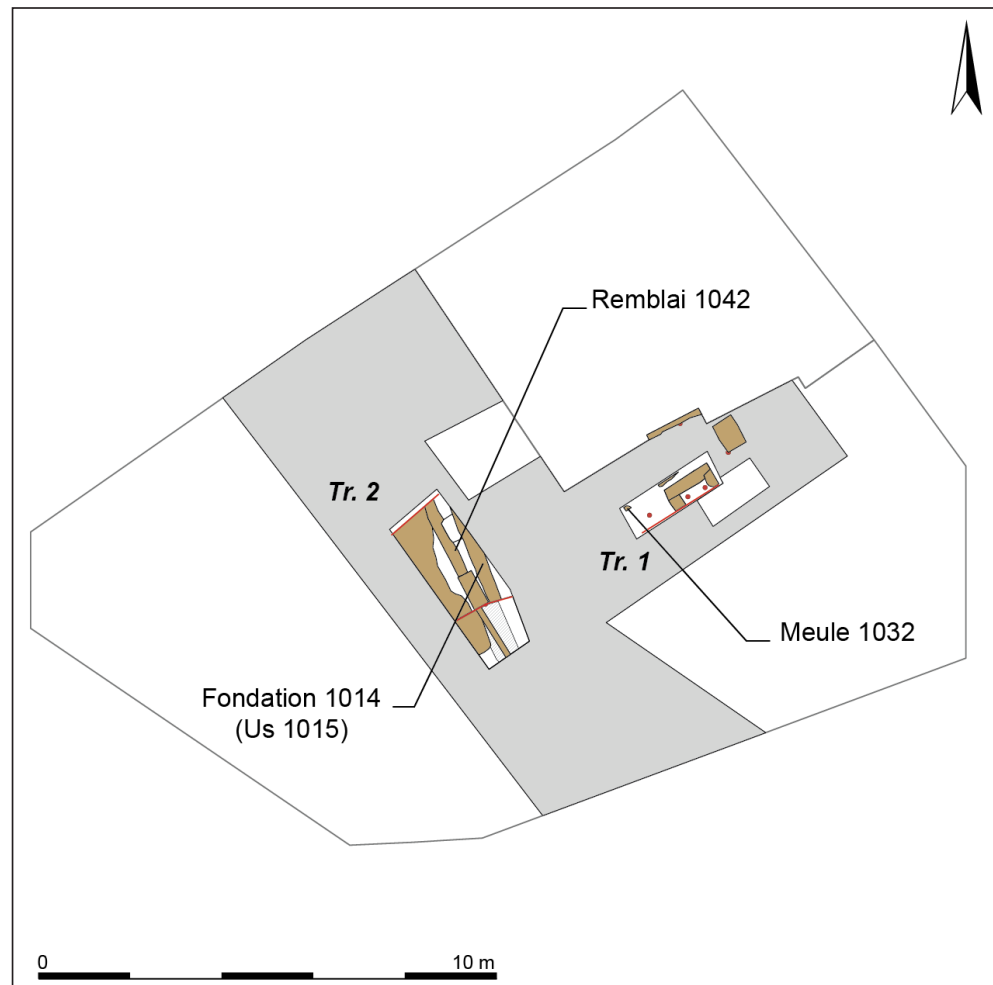
Fig. 24 - Localisation des vestiges sur le diagnostic au 18 rue de Boulogne à Thérrouanne. (Sandrine Vistel et Marc Canonne, Inrap, 2020)

Le diagnostic au 18 rue de Boulogne à Théroouanne (Vistel, 2020) se situe *intramuros* de la ville ancienne de Théroouanne. Plusieurs blocs architecturaux jugés significatifs par la responsable de l'opération ont été collectés lors de la campagne de diagnostic archéologique menée au pied de la levée de terre moderne [fig. 24]. Au total, six blocs, tous fragmentés et/ou fragmentaires, ont été prélevés. Ils forment un ensemble composite : un fût de colonnette, un élément de corniche ou d'embrasure (?), un fragment de chapiteau sculpté, une base ornementée, un socle et une demi-meule.

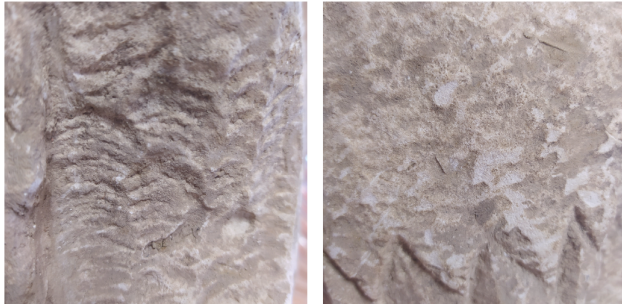
Détail des traces d'outils dans le plumage du cygne.

Fig. 25 - Le chapiteau sculpté d'un volatile (bloc 158929_122_1015_3). (Sandrine Vistel et Estelle Delmont, Inrap, 2020)

L'un de ces blocs [fig. 25] appartient à un fragment de chapiteau historié. La sculpture fait appel au bestiaire en développant un oiseau à long cou, identifié comme un cygne (ou une oie). Celui-ci effectue une torsion avec son cou vers la partie inférieure de l'une des faces du bloc. Le tracé est épuré et simple. Un traitement de surface pour figurer les plumes du volatile tavelle la pierre. Cette taille décorative forme des petites vaguelettes. Cet élément rappelle les chapiteaux ornementés médiévaux. Le registre du bestiaire a cependant le plus souvent recours à des animaux monstrueux ou hybrides. Ici, seule une partie de l'animal nous est parvenu, sans laisser apparaître de tels indices. Cependant, l'allégorie de la pureté et/ou de la métamorphose revêt les traits du cygne de façon courante au Moyen-Âge. La sculpture n'est pas très fine et la maîtrise modeste, néanmoins le traitement apporté au plumage n'est pas sans rappeler celui du cou des oiseaux fabuleux sur le chapiteau double de l'abbaye de Saint-Denis⁷ [fig. 26]. Ce dernier est daté du deuxième quart du XII^e siècle. Le chapiteau de Thérrouanne ne montre pas une telle habileté mais renvoie à un registre courant à l'époque romane.

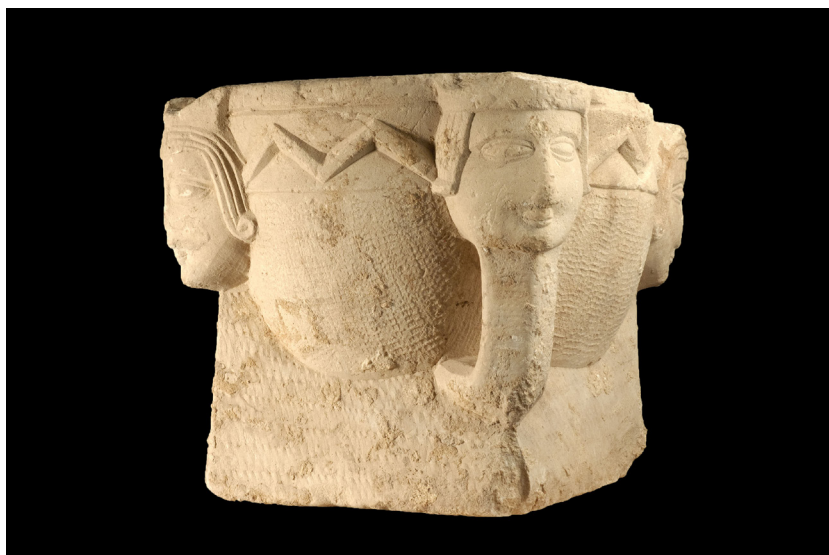
Fig. 27 - Le mortier de Conchil-Le-Temple (62).

Le récipient est sculpté dans un calcaire bathonien à oolithes, dénommé pierre de Marquise. Il se décompose en une cuve, munie de deux anses décollées opposées et de deux versoirs, reposant sur une base en tronc de pyramide [fig. 27].

Le diamètre extérieur de la cuve est d'environ 30 cm alors que la base, de section carrée, mesure 24 cm de côté. La lèvre est épaisse. L'intérieur de la cuve est presque cylindrique, le fond très légèrement concave. La surface interne est délibérément polie, elle présente des petites traces d'abrasif. Elle ne semble pas usée. L'une des anses manque, une ouverture de forme ovale a été ménagée a posteriori à l'emplacement de la lacune.

Chacun de ces éléments (cuve, registre supérieur, anse, base) fait l'objet d'un traitement de surface différent. Plusieurs traces d'outils sont identifiables. Les traces sur la cuve sont linéaires, discontinues, et présentent un motif constant qui ne se chevauche pas. Ces traces perpendiculaires sont très régulières et caractéristiques de la gradine (Bessac, 1986, outil 12, p.138-144).

Le haut de la cuve est souligné d'un registre portant un décor géométrique de chevrons en relief qui ramène au vocabulaire architectural. L'utilisation de têtes régulièrement disposées est également fréquente dans le décor des chapiteaux historiés comme celui des cuves baptismales. Ces têtes soulignent et permettent une transition élégante entre un plan quadrangulaire (la base, le tailloir) et circulaire (la cuve, le chapiteau).
