BULLETIN D'ART ET D'HISTOIRE  
DE LA  
VALLÉE DU LOING

## L'ABBAYE DE CERCANCEAUX : UN BILAN ARCHÉOLOGIQUE PROMETTEUR

Frédéric PÉCOUT

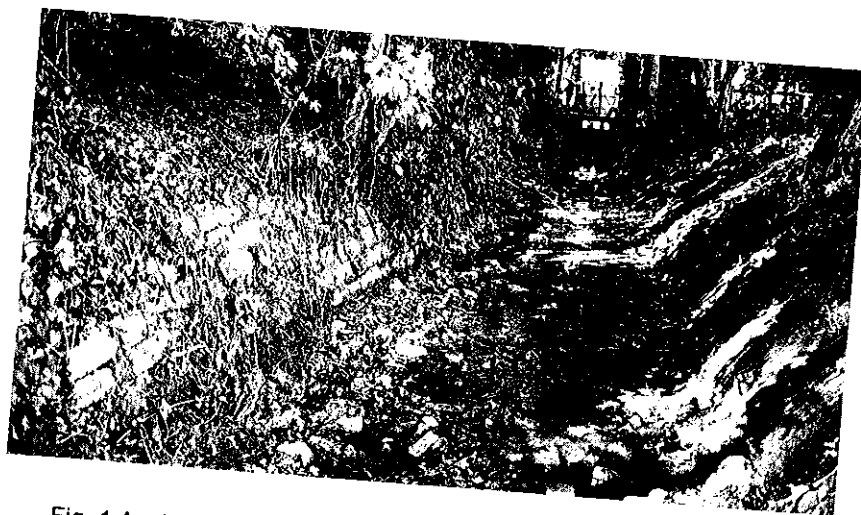
présentent tous ou présentaient tous des berges aménagées (maçonnées, petit appareillage, blocs de silex... fig. 1).

Fig. 1 Aménagement des berges du bras de décharge partant du vivier.  
*Photo F. Pécourt, août 1999.*

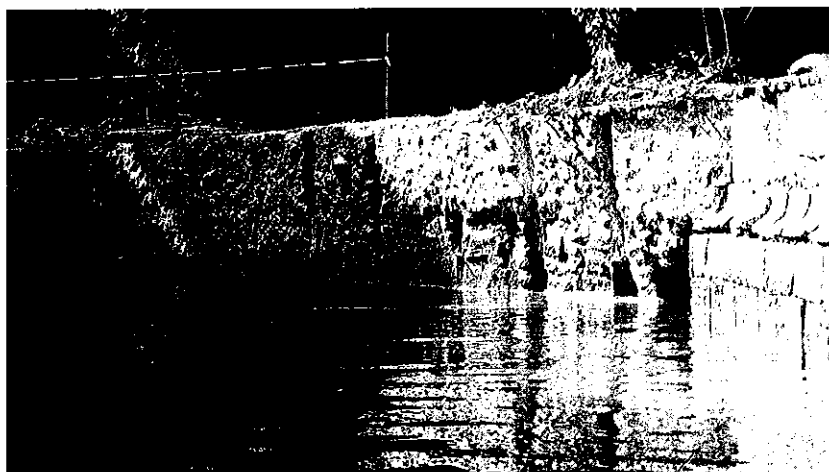
système interne de l'abbaye. Des pieux en bois ont également été trouvés lors des prospections de septembre 1999. Ces pieux (de faible diamètre, 0.12 cm), découverts dans deux endroits différents de l'abbaye témoignent soit de réaménagement de berges, soit de modifications de direction (fig.3).

Fig. 3 Empreintes et restes de pieux dans les berges face au vivier.  
*Photo F. Pécout, août 1999.*
