Un habitat en pierre sèche du Bronze ancien : architectures et comparaisons

Yvan Pailler, Clement Nicolas

Un habitat en pierres sèches du Bronze ancien : architecture et comparaisons

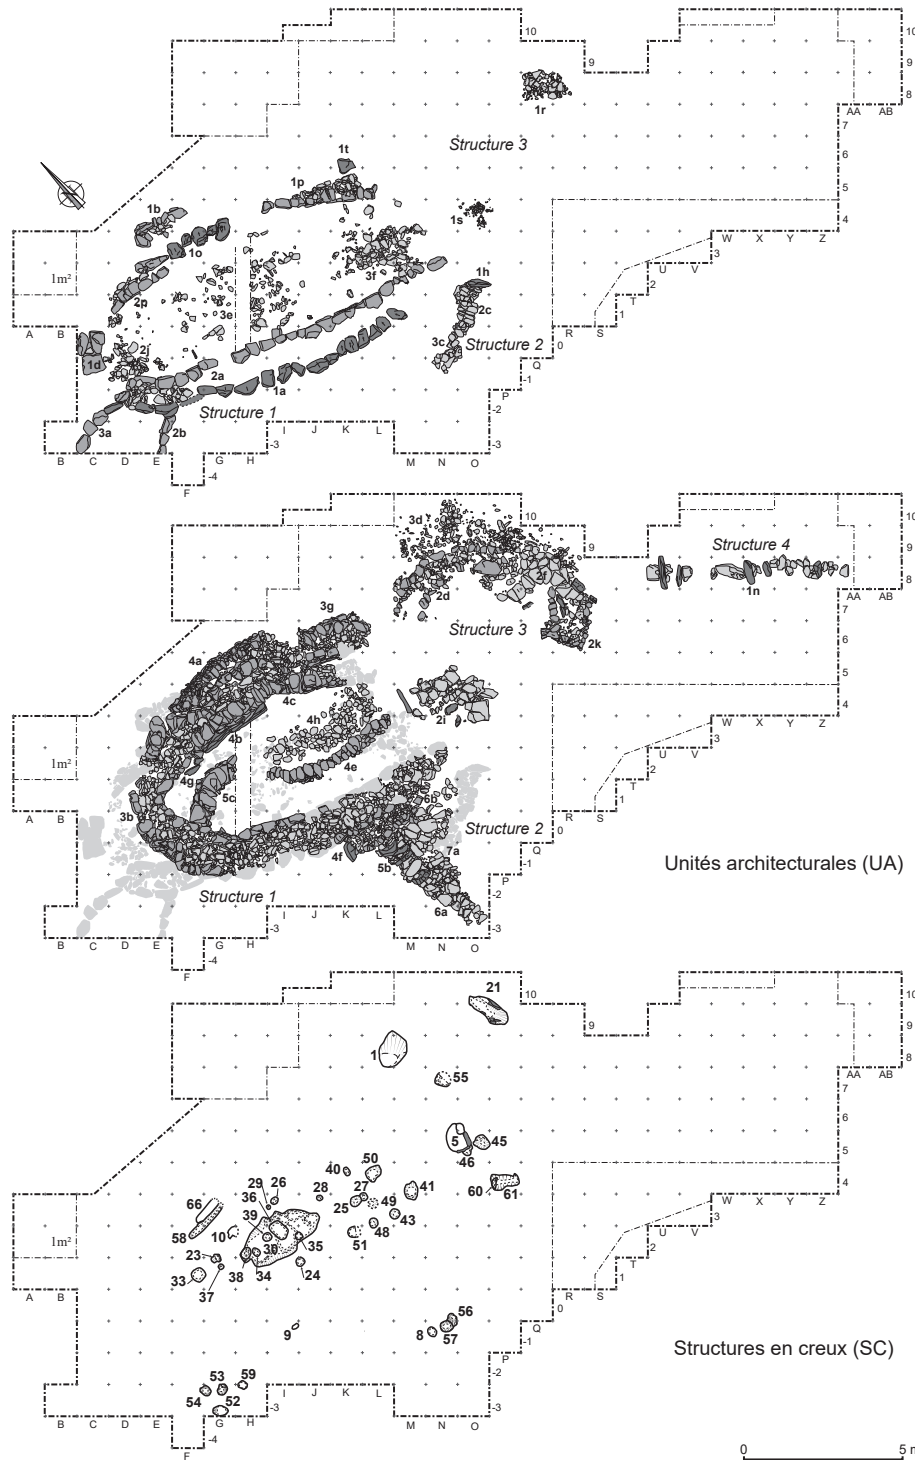
Fig. 1 – Plans des Unités architecturales (UA) et des Structures en Creux (SC) du site de Beg ar Loued attribuables au Bronze ancien.

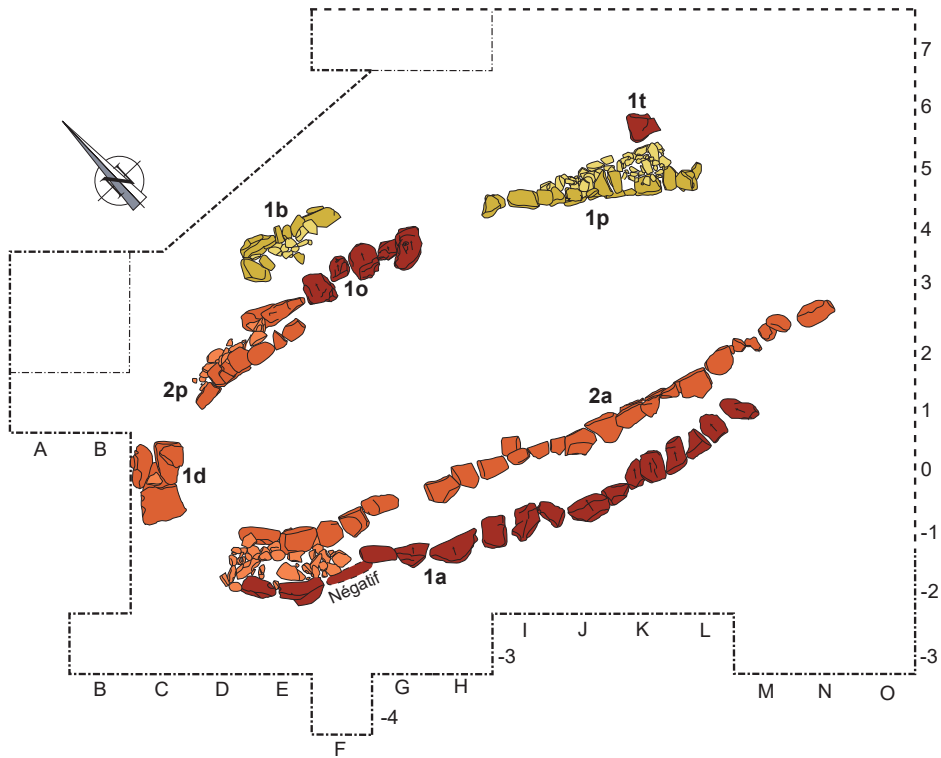
Fig. 2 – Plans des principaux murs et parements de la structure 1.

- Le mur méridional UA 1a/2a s'incurve à l'ouest vers le parement interne des UA 1d et 2p formant ainsi une abside (fig. 2). L'UA 2p est englobée dans le mur de la seconde maison (UA 3b ; fig. 3). Après démontage de ce dernier, l'UA 2p conservée sur six assises a pu être suivie sur un peu plus de deux mètres de longueur, confirmant ainsi son antériorité (fig. 4).

dalles de chant de l'UA 1a, qui parentent l'extérieur de la première maison (fig. 2).

- Dans le même secteur que les UA 1o et 2p, se trouve immédiatement au nord un mur conservé sur une seule assise et sur une longueur de 2,60 m (UA 1b ; fig. 2 et 3). Cette construction était là encore englobée en partie dans le mur de la seconde maison (UA 3b) mais aussi dans un contrefort construit ultérieurement (UA 4a). La raison de l'édification de cette UA 1b nous échappe totalement. En effet, ce pan de mur n'est pas parfaitement parallèle aux parements de la première maison précédemment décrits (UA 1o et 2p). En outre, il diffère par son mode de construction : blocs moins réguliers, absence de dalles de chant. Enfin, aucun lien stratigraphique ne les relie mis à part qu'ils sont englobés dans le mur de la seconde maison.

La première phase de la maison (structure 1) n'est connue que de manière lacunaire du fait de la mise en culture de la partie orientale et de l'épierrement très probable réalisé pour reconstruire ce bâtiment dans une seconde phase. Ainsi, les parements de cette première maison se sont conservés à la faveur des reconstructions ultérieures, réutilisées ou entièrement scellées sous les murs de cette seconde phase (fig. 2).

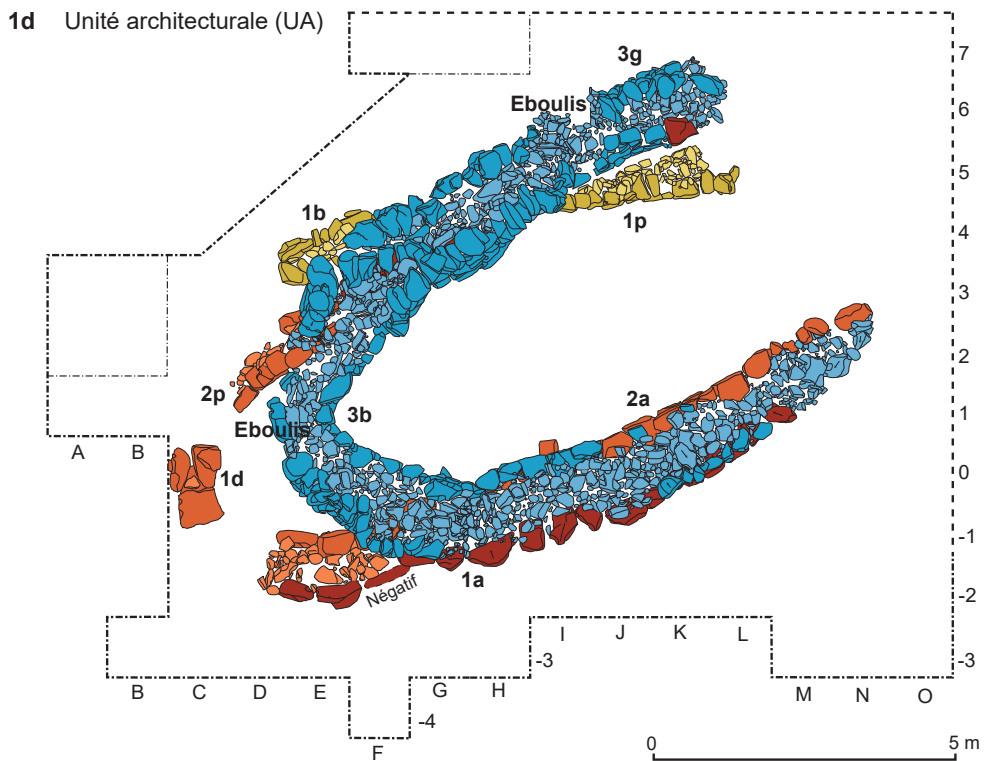
Fig. 3 – Vue de la structure 1 depuis l'ouest montrant les murs de la première maison (soulignés en blanc) englobés dans la seconde maison (murs soulignés en noir).

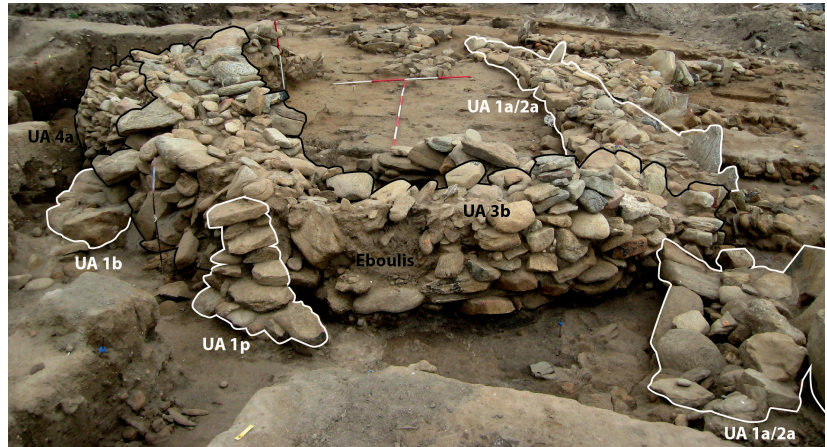
Fig. 4 – Vue de l'extrémité occidentale de la structure 1 en cours de fouilles montrant la poursuite du parement interne de la première maison (UA 2p, soulignée en blanc) dans le mur de la seconde maison (UA 3b, soulignée en noir).

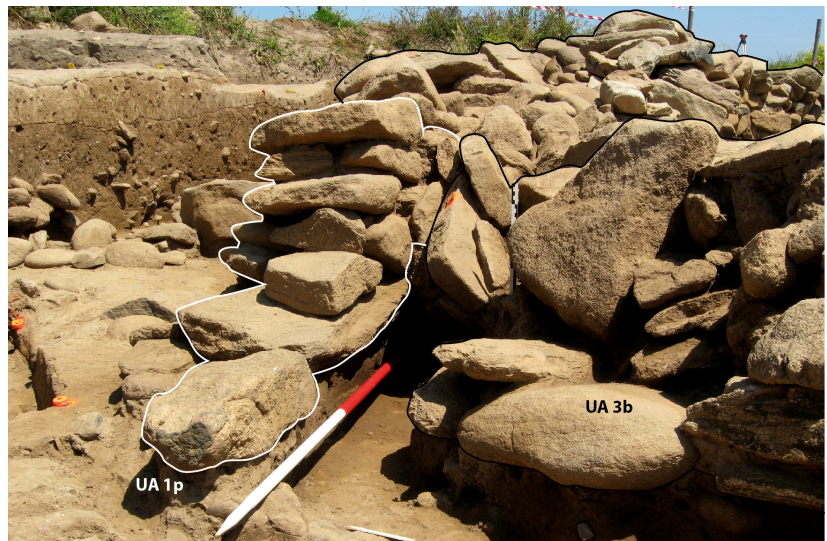
Fig. 5 – L'alignement de dalles dressées (UA 1o, soulignée en noir) contenu dans le mur de la seconde maison (UA 3b). 1 : vue depuis l'est de l'alignement en cours de dégagement ; 2 : la plus grande dalle de l'alignement, avant démontage, était visible dans le parement interne de la seconde maison (UA 3b ; photographie J. Balbure) ; 3 : vue depuis le nord de la plus grande dalle une fois dégagée (ornée d'un mamelon) ; de part et d'autre, on peut observer les blocs formant le parement interne de l'UA 3b (vue depuis l'extérieur).

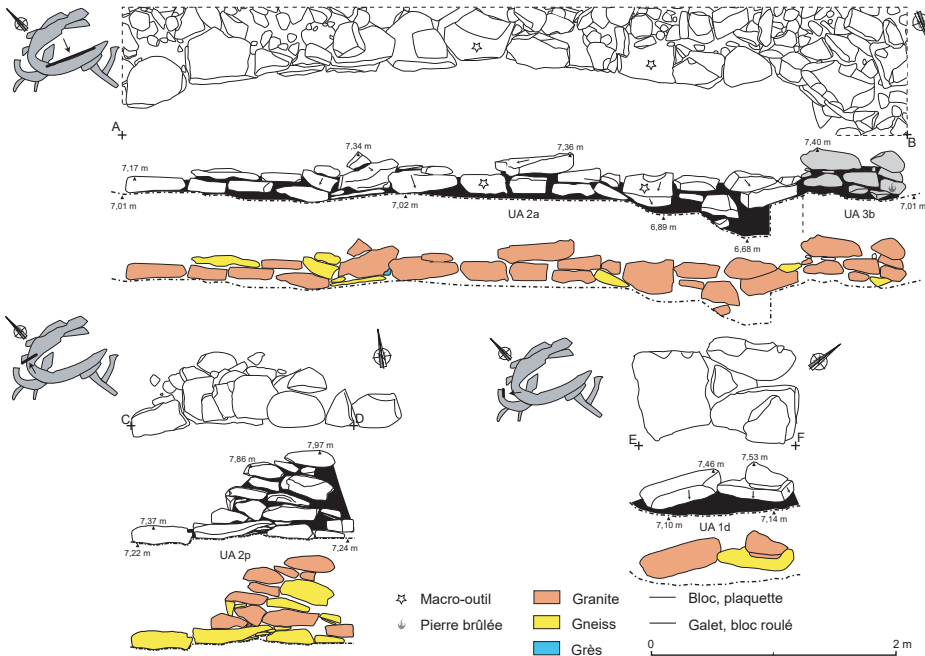
Fig. 9 – Relevés en plan et en élévation des parements internes de la première maison (UA 1d, 2a et 2p).

elle est comprise entre 7,15 et 7,30 m (fig. 9) ; au nord, elle est située à 7,20 m (fig. 11). Ces murs sont installés dans les vieux-sols, qui, n'ayant pas subi d'interruption sédimentaire, les recouvrent également à leur base (Pailler et Nicolas, ce volume, fig. 8). Enfin, il apparaît de façon assez nette que le sol à l'intérieur de la maison a été excavé (*ibid.*) ; bien que les limites de ce creusement n'aient pas été identifiées en raison de la complexité de l'architecture et de la nature limoneuse du sol. En coupe, il est évident que la base des murs surplombe de 15 à 20 cm les premiers niveaux d'occupation du bâtiment.

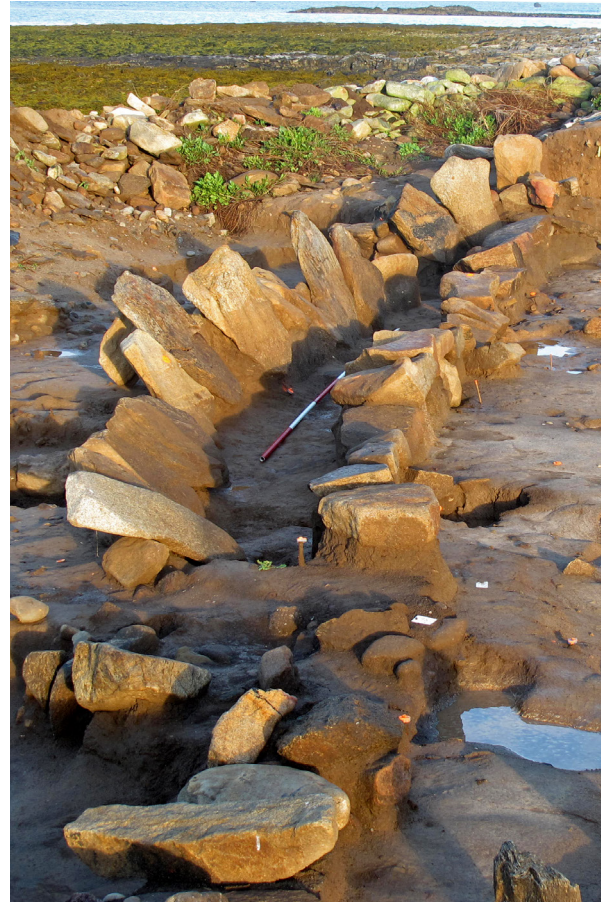
Fig. 14 – Vue depuis l'est du mur méridional de la première maison, vidée de son bourrage. Le parement interne (UA 2a), fait de blocs réguliers, est par endroits légèrement disloqué, tandis que les dalles du parement externe (UA 1a) sont inclinées à des degrés divers.

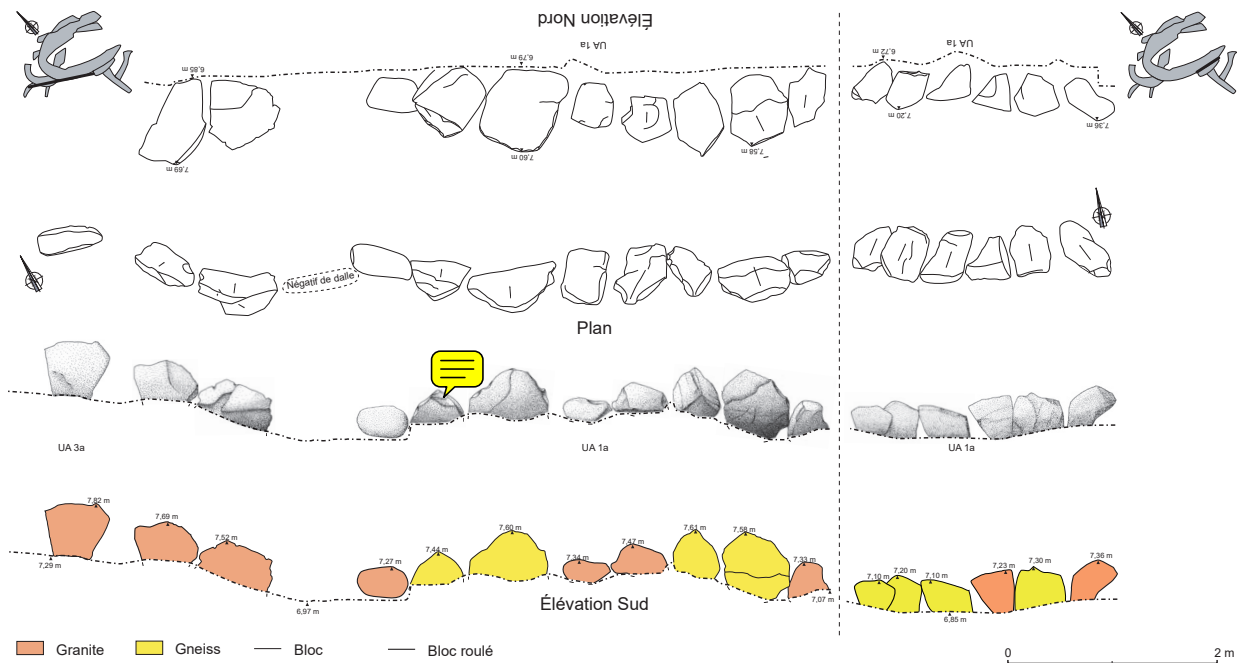
Fig. 13 – Relevés en plan et en élévation de la file méridionale de dalles de chant formant le parement externe de la première maison (UA 1a).

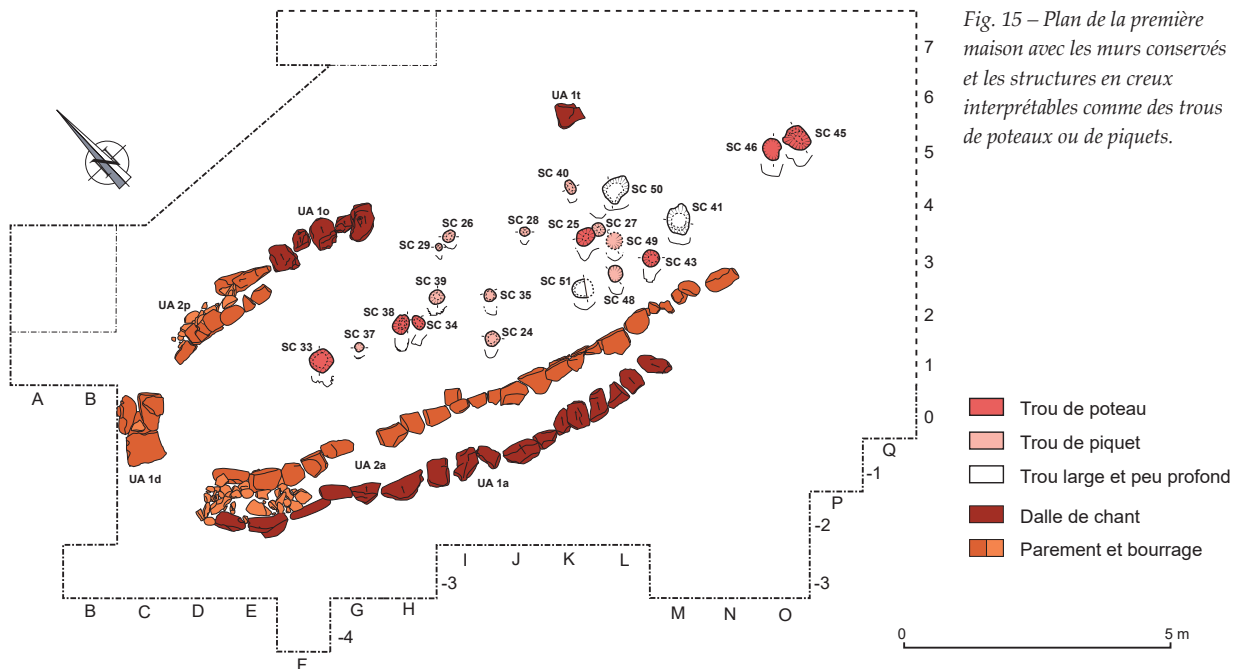
Fig. 15 – Plan de la première maison avec les murs conservés et les structures en creux interprétables comme des trous de poteaux ou de piquets.

À l'intérieur de la maison, dix-neuf creusements ont été mis au jour, assimilables pour la plupart à des trous de poteaux ou de piquets. Ceux-ci affleuraient dans l'US 2301 sous un dallage (UA 1d, 3e et 3f). À l'est en dehors des murs conservés, deux autres trous de poteaux (SC 45 et 46) sont apparus sous l'US 2200, qui correspond au niveau d'occupation contemporain de la structure 3 et donc à la dernière grande phase d'occupation du site (fig. 15).

Les trous de poteaux sont disposés assez régulièrement dans l'axe central du bâtiment (SC 25, 33, 34, 38, 45 et 46), à l'exception de l'un d'entre eux (SC 43 ; fig. 15). De l'extrémité en abside (UA 1d) au trou le plus oriental (SC 45), ils sont espacés de 3,20 m, à l'exception des SC 34 et 38 distantes seulement de 1,20 m de la SC 33. Toutefois, on ne peut exclure qu'il y ait des lacunes à l'ouest (entre l'abside et la SC 33) et à l'est (entre les SC 25/27 et 45/46). Cet alignement peut être interprété comme celui des poteaux supportant la poutre faîtière. Il est probable que les sablières reposaient directement sur le haut des murs.

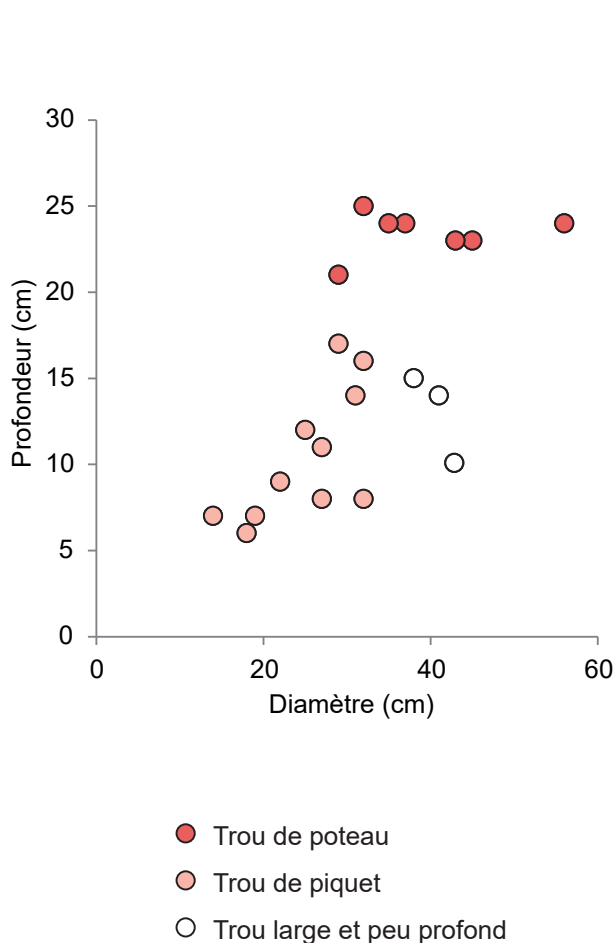
Fig. 16 – Diagramme illustrant les différences de diamètre et de profondeur des structures en creux de la première maison.

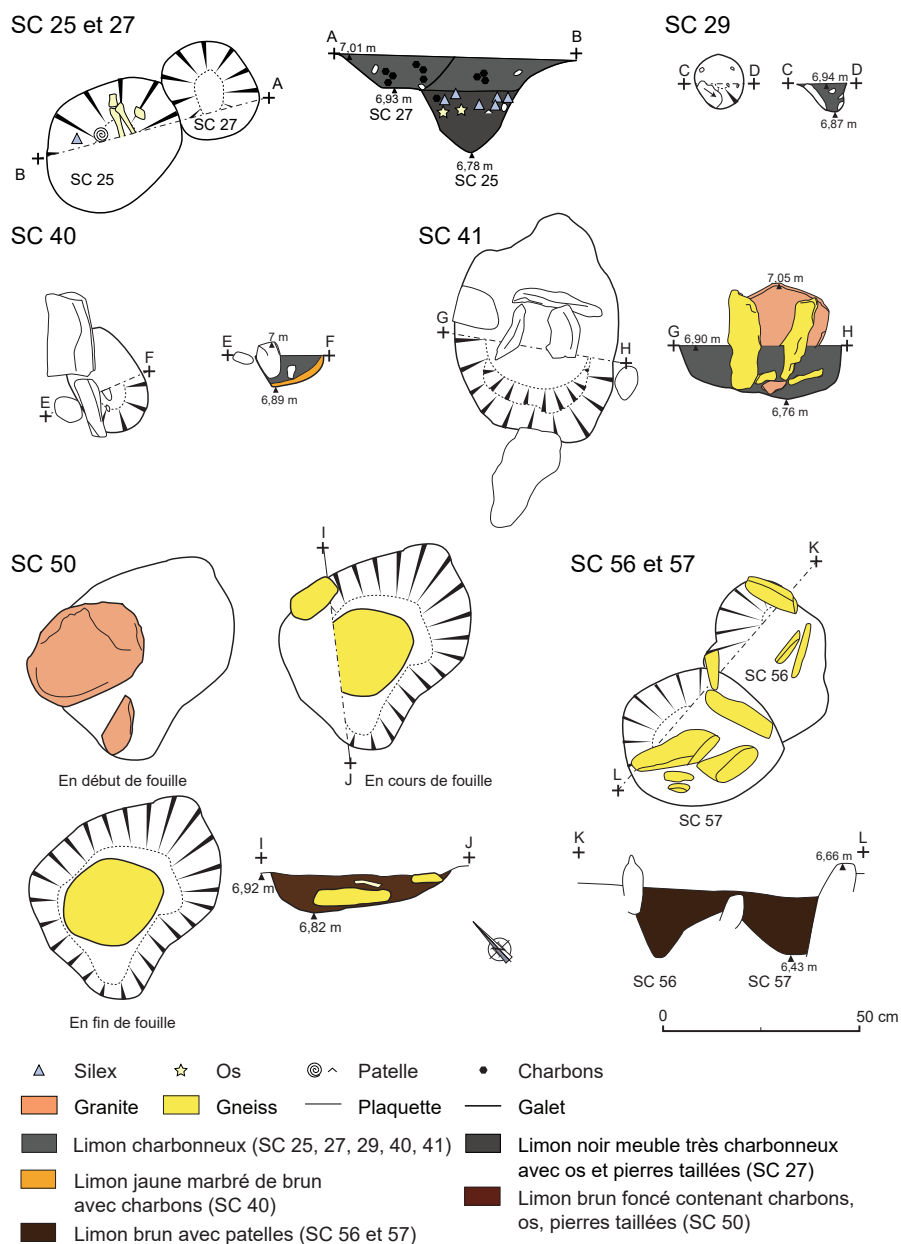
Fig. 17 – Quelques exemples de trous de poteaux et de piquets mis au jour à l'intérieur de la première maison.

peu de dispositifs de calage ont été rencontrés (SC 29, 34, 38, 39, 40, 41, 45, 46 et 50 ; fig. 17 et 18).

Deux trous de piquets sont également situés dans cet axe faîtier (SC 27 et 37). Ces creusements axiaux ont disposés par paires (SC 25/27, 34/38 et 45/46). Il est envisageable que ces paires résultent d'une réfection de la toiture. Cet argument est appuyé par le recouplement de la SC 25 par la SC 27 (fig. 17).

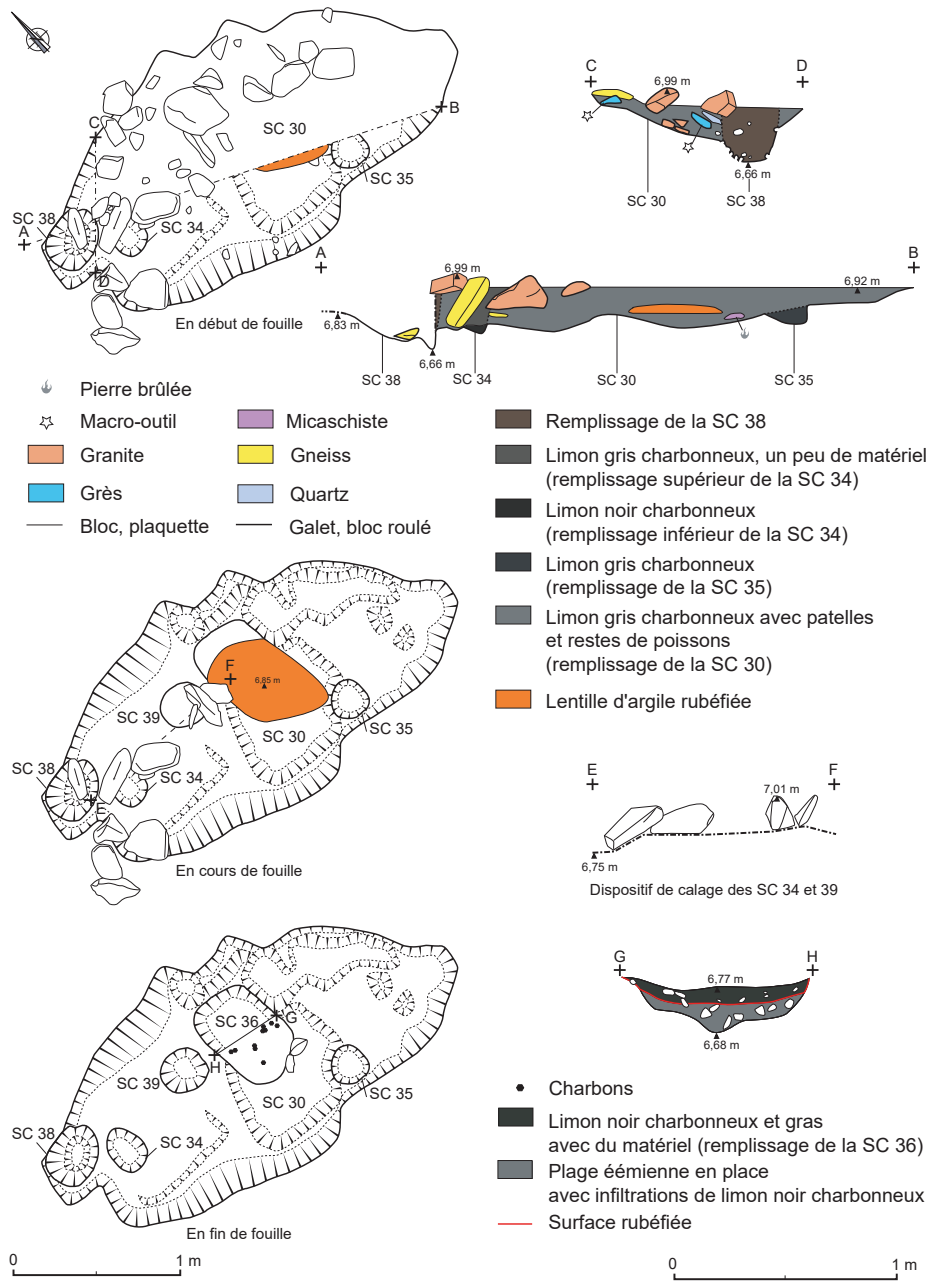
Fig. 18 – La fosse centrale (SC 30) de la première maison à différents stades de fouilles.

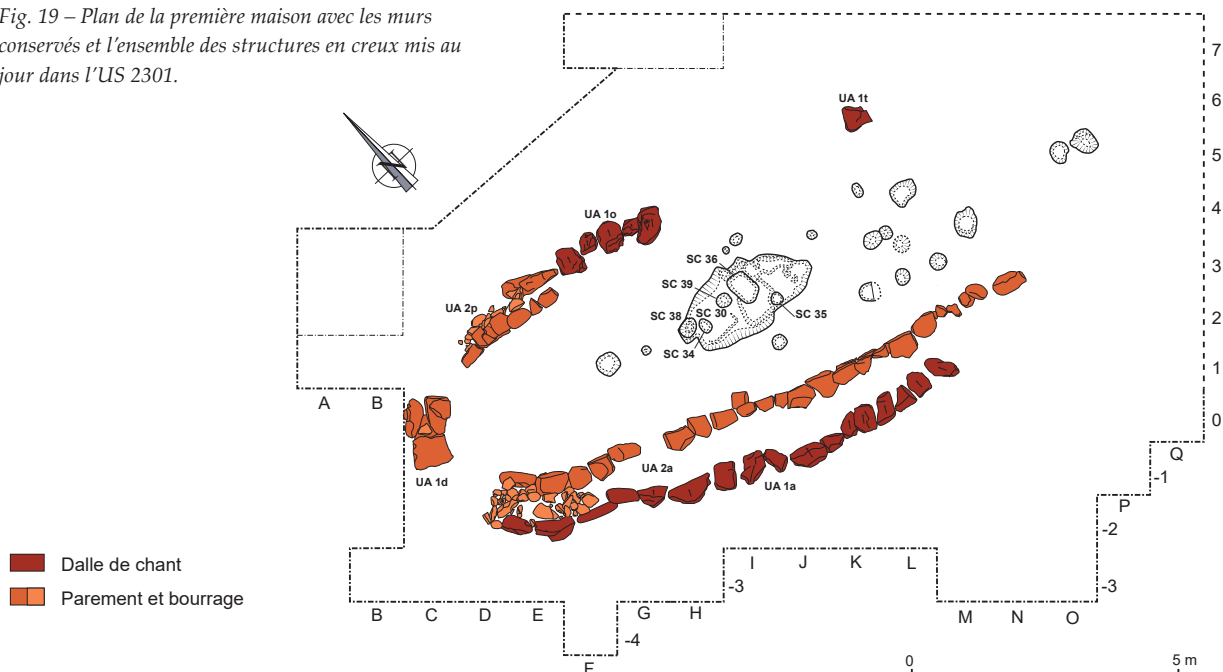
Fig. 20 – Vue générale de la SC 30 depuis l'ouest, avant fouille (*en haut*) et fouillée à moitié (*en bas*). Au fond de la fosse, émergent les petits galets de la plage éémienne (US 2009). On distingue le fond du trou de poteau SC 35 à droite et le calage du trou de poteau SC 34 à gauche. (photographies C. Nicolas).

Au centre de la maison se trouvait une grande fosse allongée (SC 30) aux contours assez irréguliers, également mise au jour dans l'US 2301. Elle englobe quatre trous de poteaux ou de piquets et un foyer (fig. 18 et 19). Elle contenait entre autres des restes de poissons et, dans son comblement supérieur, de nombreuses patelles. Les remplissages de limons charbonneux peu différenciés de ces structures ne permettent pas d'établir clairement leurs relations stratigraphiques (fig. 20). La fouille de la SC

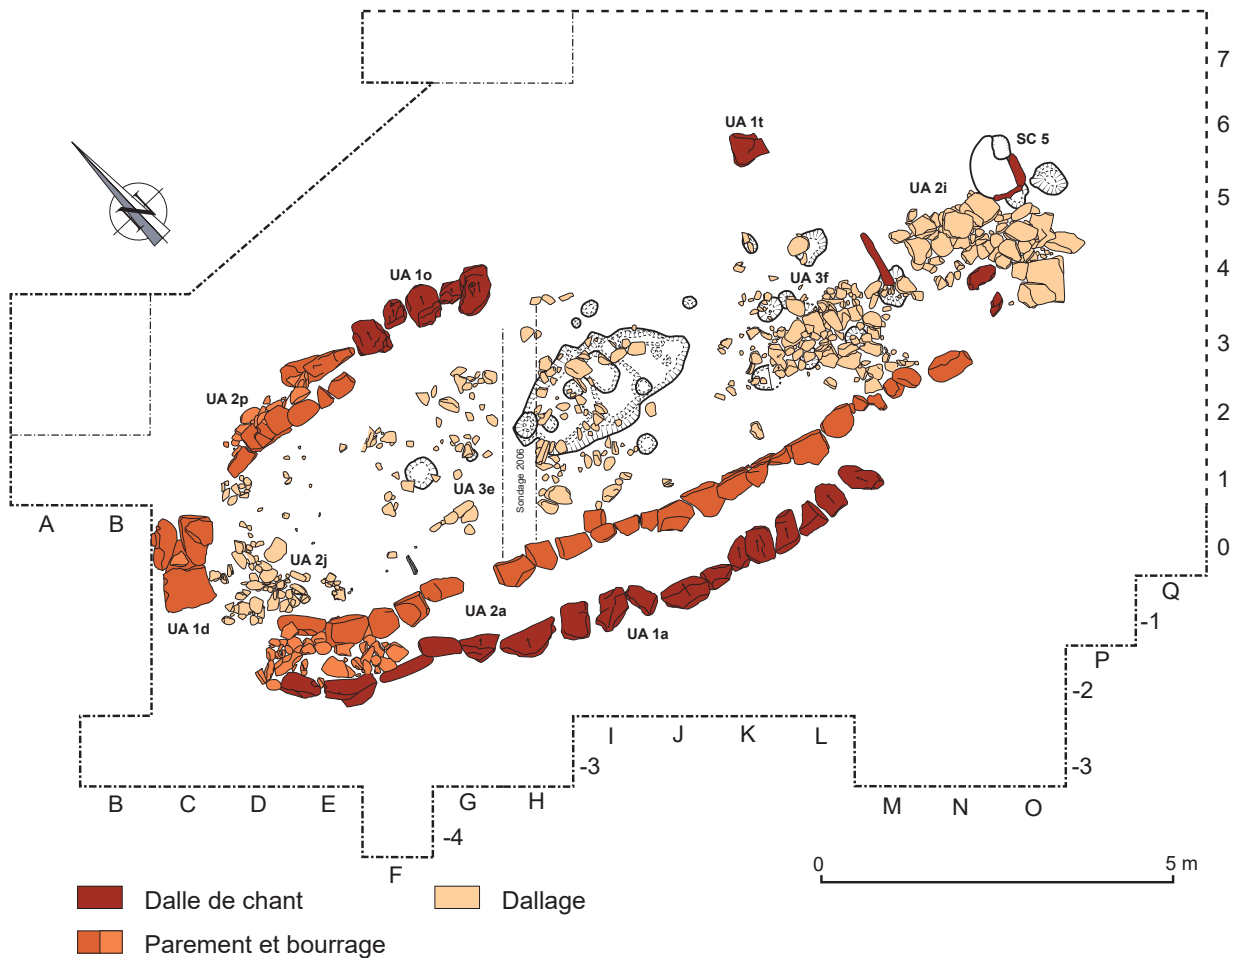
Fig. 21 – Plan de la première maison avec les murs conservés, l'ensemble des structures en creux, le dallage (UA 2i, 2j, 3e et 3f) et la structure remplie de cendres (SC 5).

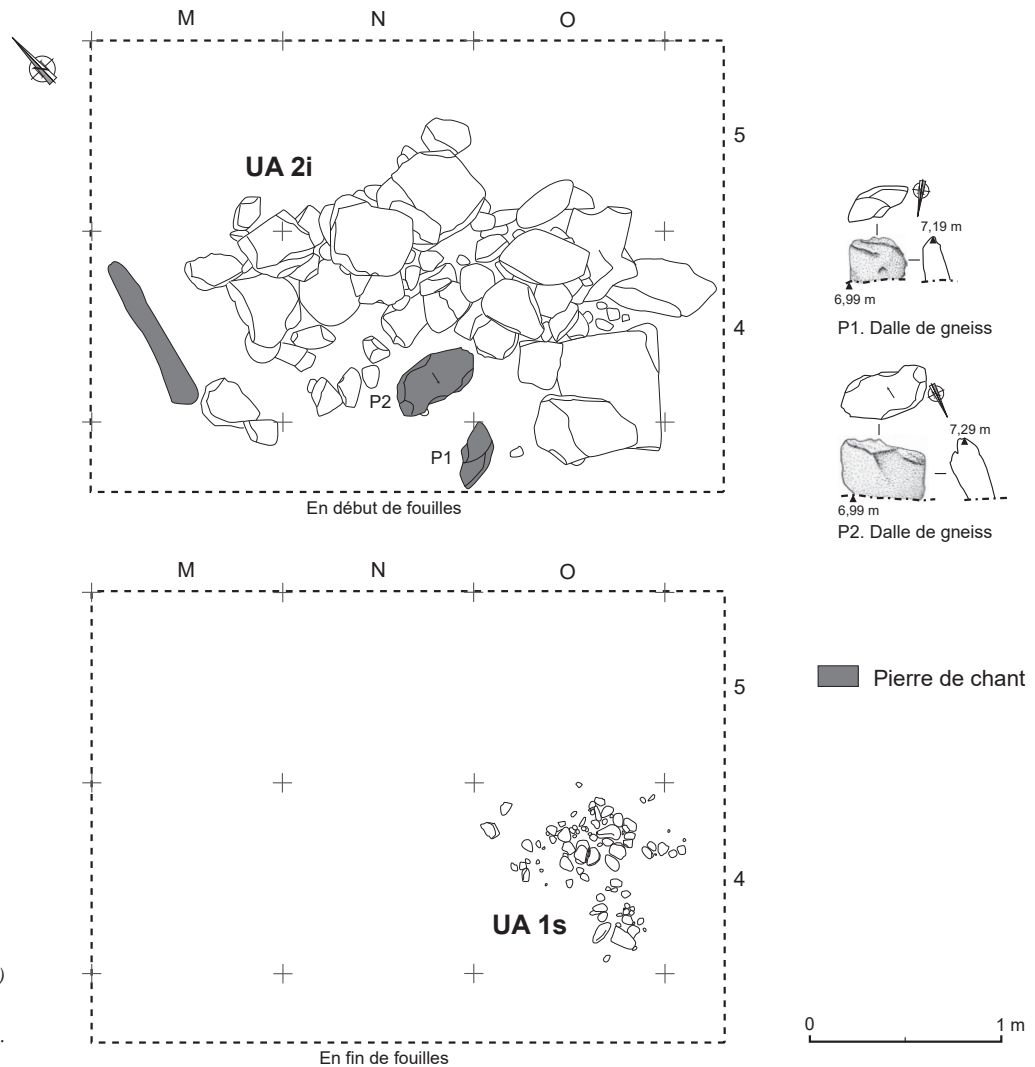
Fig. 22 – Plan de la structure dallée (UA 2i) et de son soubassement de petits galets (UA 1s).

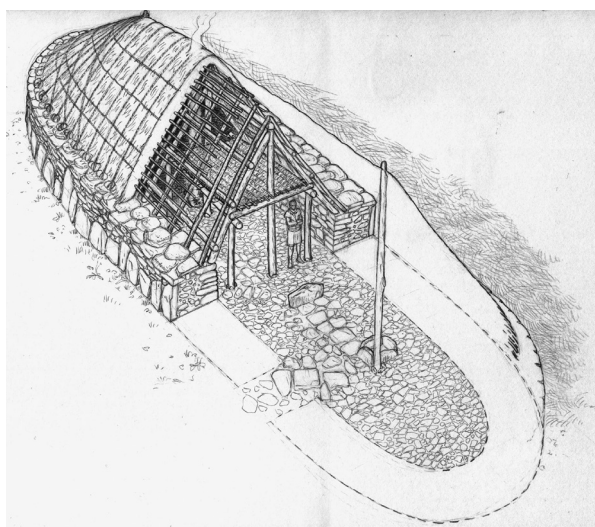
Fig. 25 – Évocation de la première maison en vue écorchée depuis le SE (dessin L. Duigou).

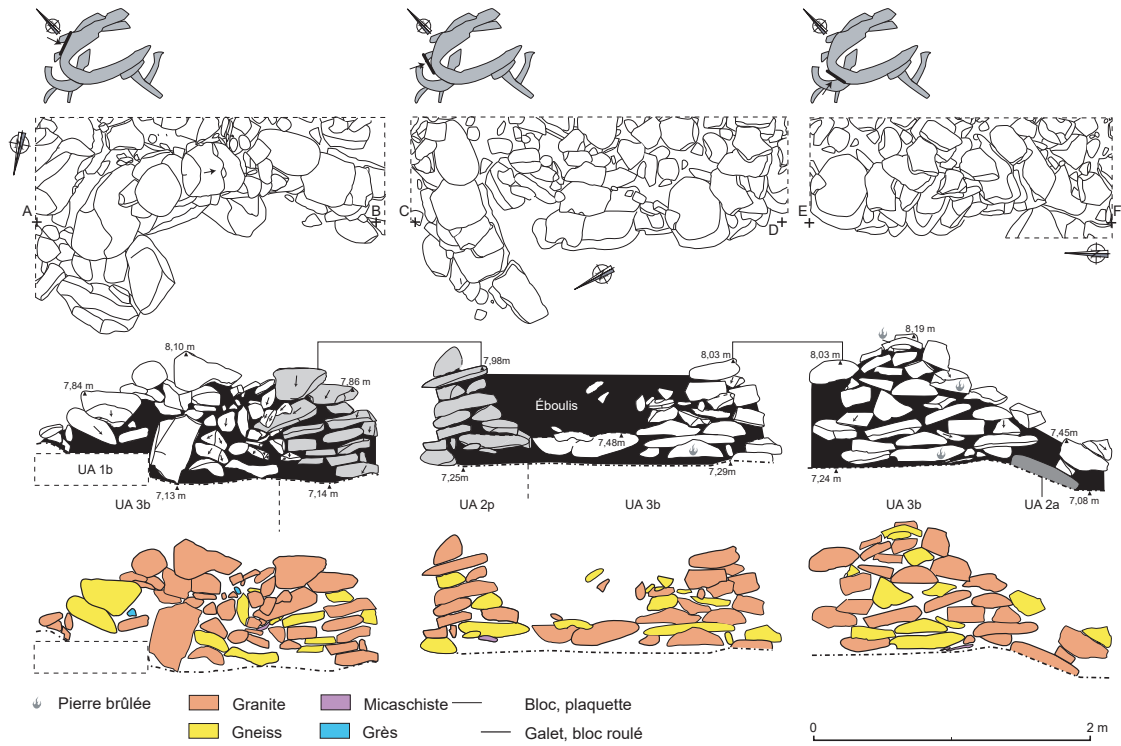
Fig. 31 – Élévation du parement externe de la seconde maison (UA 3b) au niveau de l'abside occidentale. Dans ce secteur, le nouveau mur recouvre ceux du premier bâtiment (UA 2a et 2p).

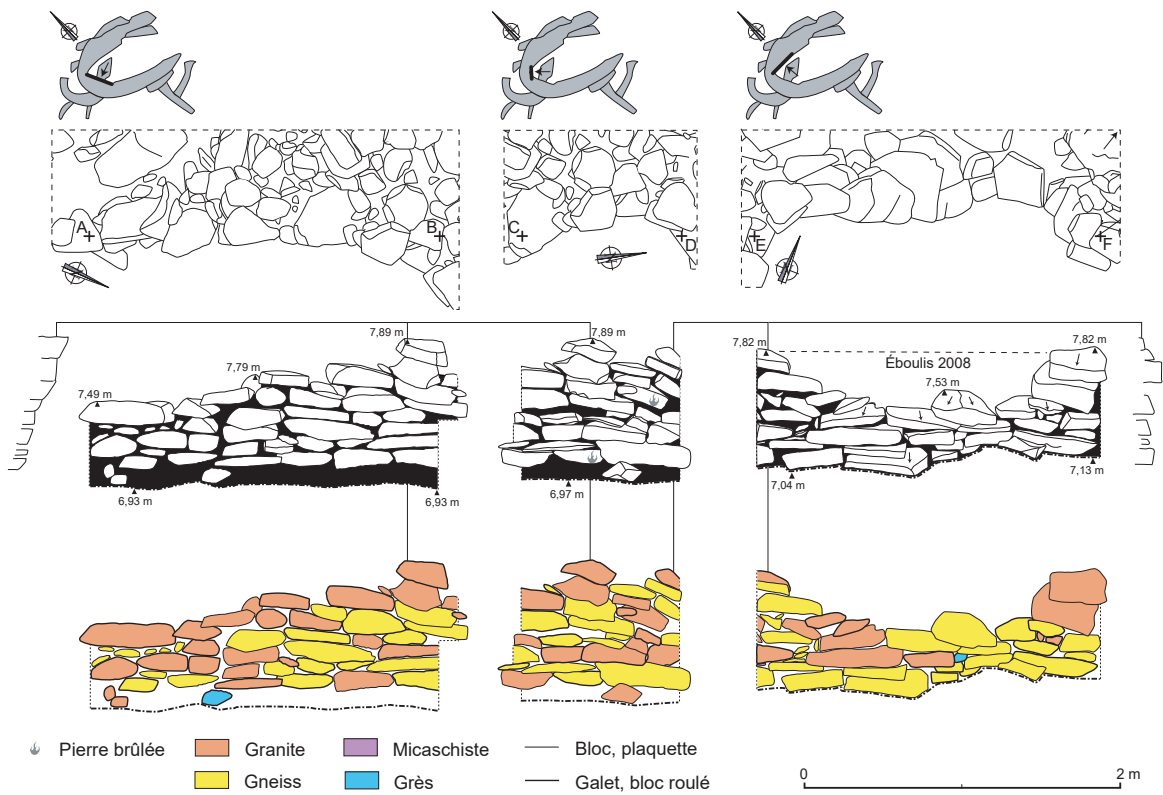
Fig. 32 – Élévation du parement interne de la seconde maison (UA 3b) au niveau de l'abside occidentale.

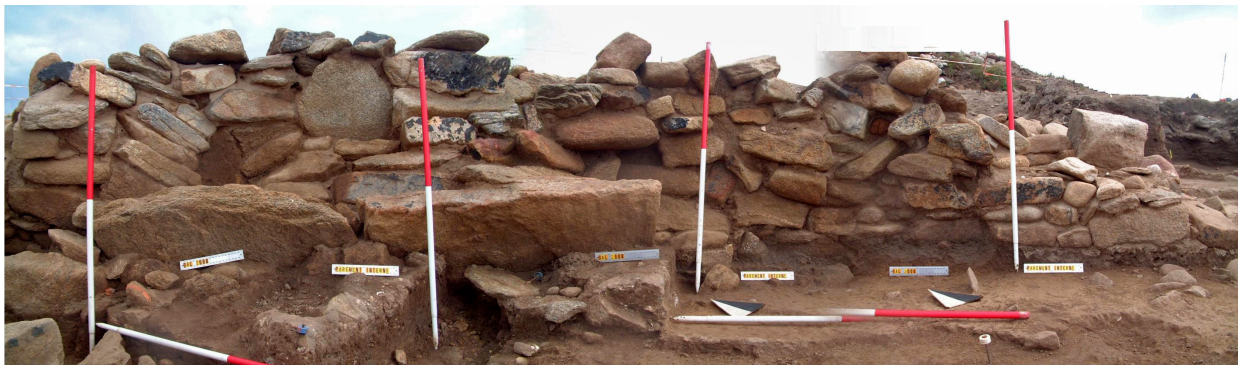
Fig. 34 – Parement interne de la maison côté nord dans son état final. Entre le premier et le troisième jalon, en partant de la gauche, se trouve le parement de la seconde maison (UA 3b) partiellement masqué par deux grosses dalles de chant (UA 4b). À droite du troisième jalon, on observe deux parements superposés. La partie inférieure, la plus régulière (UA 1p) est antérieure à l'UA 3b. La partie supérieure, nettement moins soignée, a été érigée tardivement après la construction de l'UA 3b (photographies et montage J. Balbure 2008).

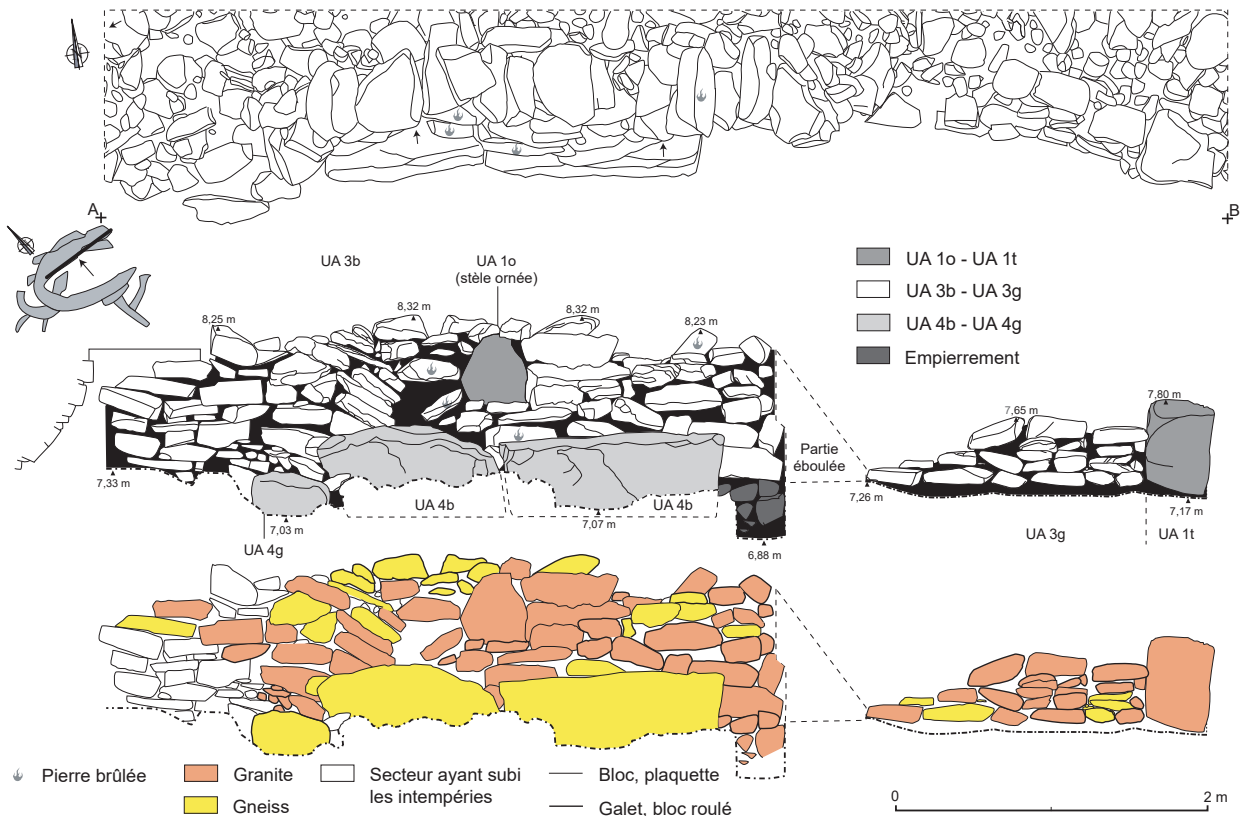
Fig. 35 – Élévation du parement interne de la seconde maison (UA 3b) dans sa partie septentrionale. Cette portion assez complexe et chamboulée réutilise deux dalles de chant, attribuées à la première maison (UA 1o et 1t). Au premier plan, deux dalles de chant (UA 4b) viennent soutenir le mur qui présente un fort contre-fuit, dans le prolongement desquelles se trouve une dalle de chant (UA 4g).

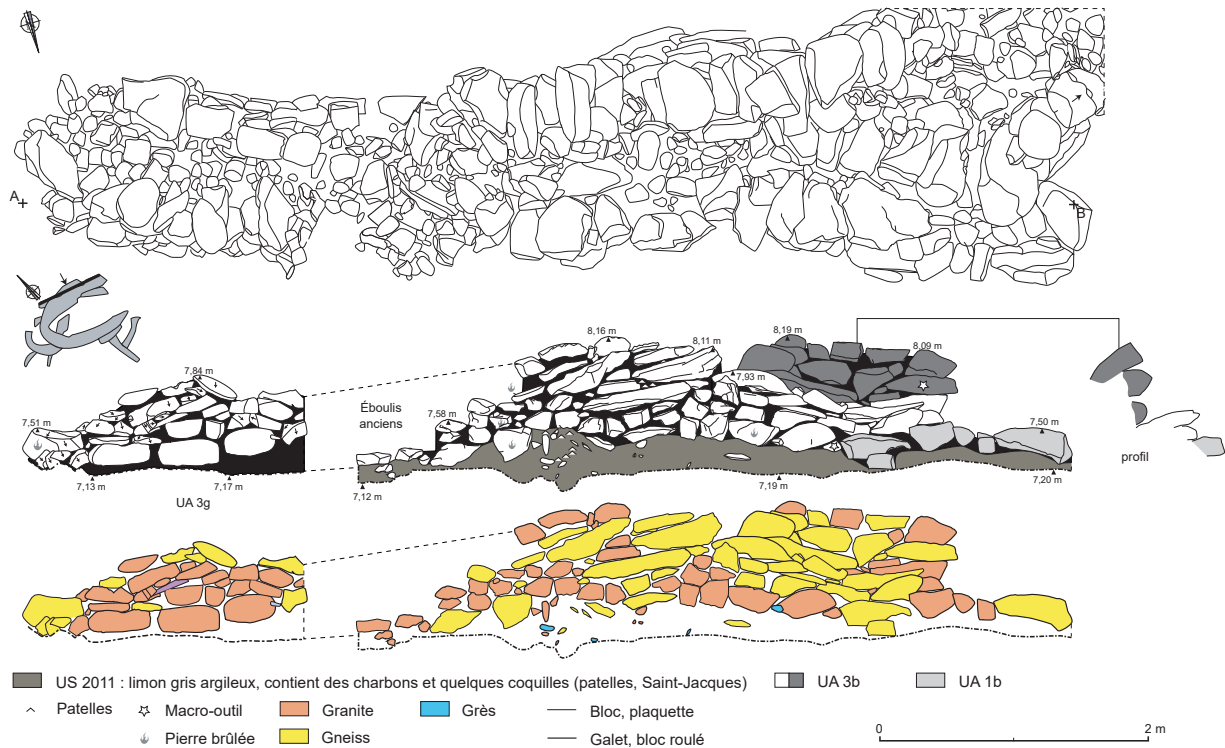
Fig. 37 – Élévation du parement externe de la seconde maison (UA 3b) dans sa partie septentrionale.

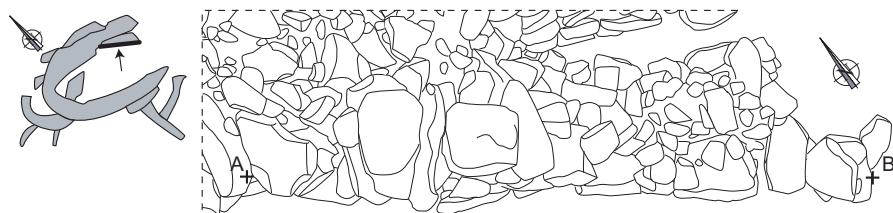
Fig. 38 – Élévation du mur montrant une base soigneusement appareillée (UA 1p) et une partie supérieure plus désordonnée (UA 4c).

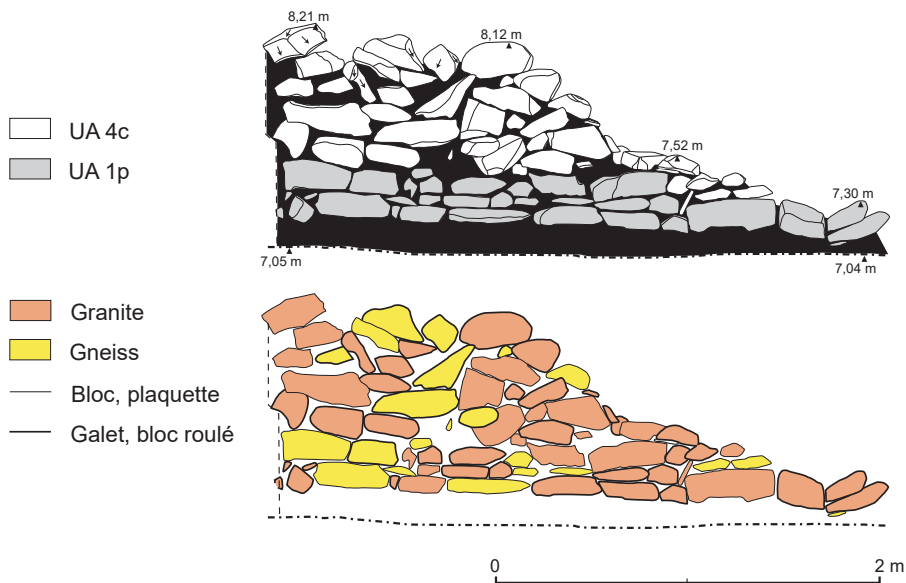
Fig. 39 – Vue de l'est du mur nord de la structure 1 avant démontage (en haut) et en cours de démontage (en bas). À droite, les deux parements de l'UA 3g (prolongement de l'UA 3b) de la seconde maison. L'extrémité du parement interne est constituée d'un gros bloc parallélépipédique dressé (UA 1t), reliquat du parement externe de la première maison. À gauche, la banquette (UA 1p), conservée sur trois assises, est antérieure à l'UA 3g.

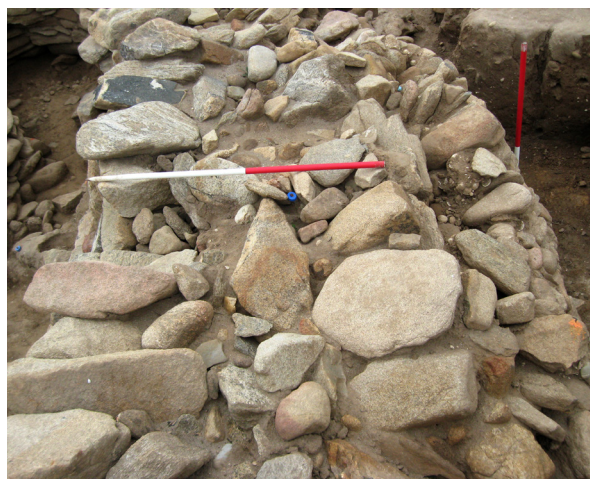
Fig. 41 – Vue de détail de la partie supérieure du mur nord couronnée par des blocs allongés posés à plat transversalement (boutisses).

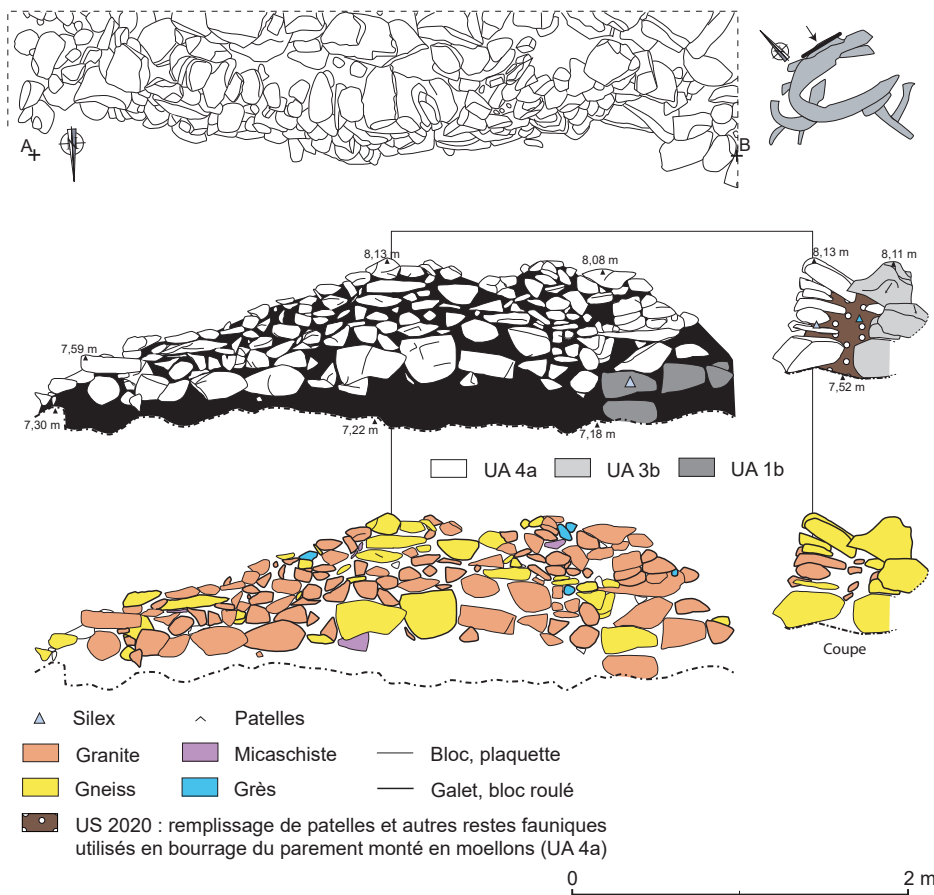
Fig. 46 – Élévation du contrefort (UA 4a) au nord du parement externe de la structure 1.

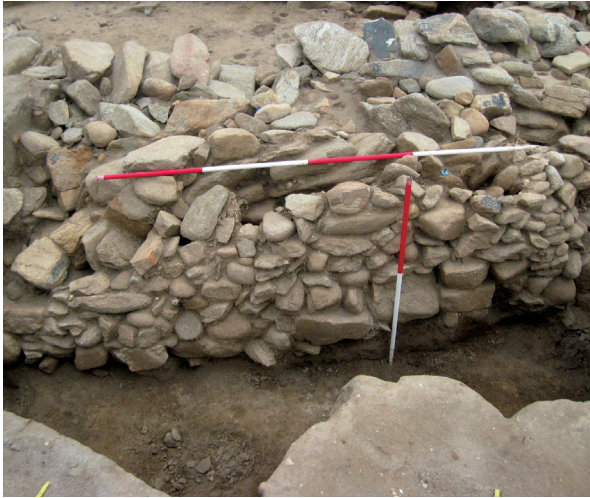
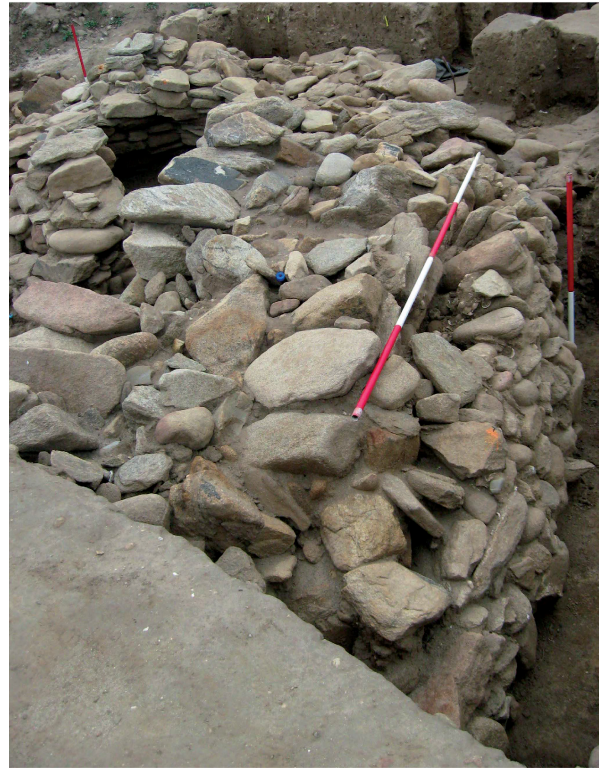
Fig. 47 – Vues de détail du contrefort AU 4a. **En haut**, vue depuis le nord. **En bas**, vue depuis l'est.

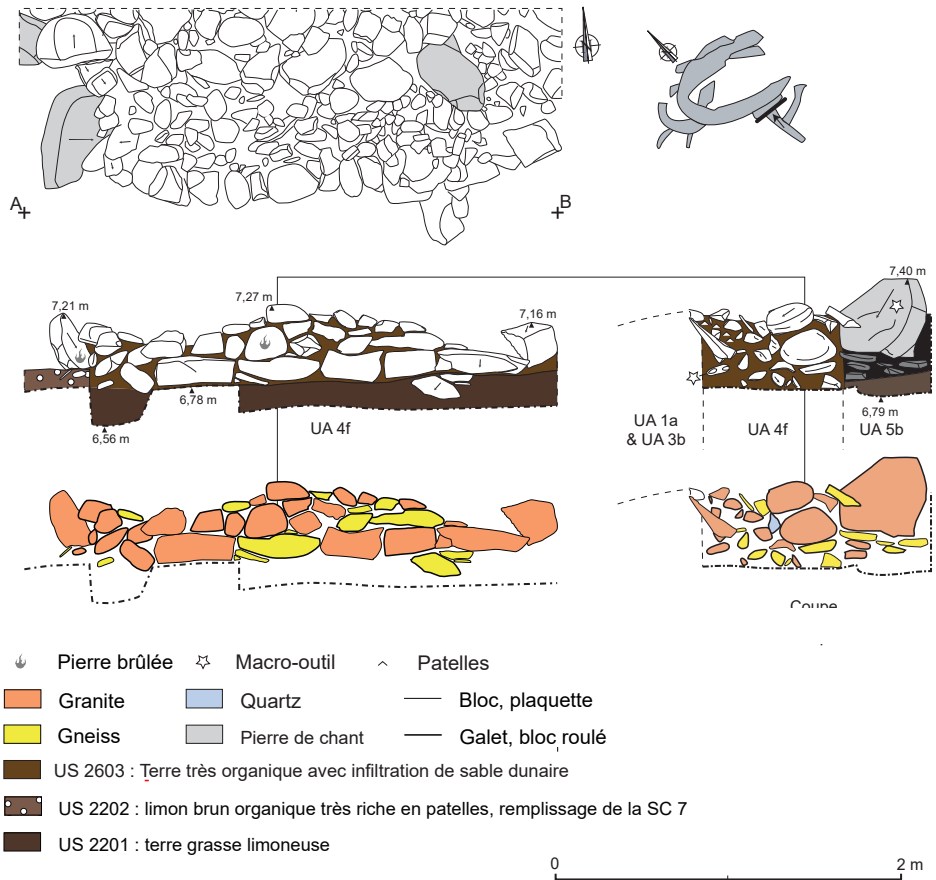
Fig. 48 – Élévation du contrefort (UA 4f) au sud du parement externe de la structure 1.

Le contrefort méridional (UA 4f) était masqué partiellement par un mur de la structure 2 (UA 5b) qui venait s'appuyer perpendiculairement dessus. On observe, comme sur beaucoup d'élévations du site, que la première assise a fait l'objet d'un soin particulier (blocs calibrés rectangulaires en façade) alors que les élévations supérieures sont constituées pour l'essentiel de galets ou de petits blocs. À l'ouest, ce contrefort est limité par une dalle de chant ; à l'est, le parement est dégradé. (fig. 48 et 49).
