Un habitat en pierre sèche du Bronze ancien : architectures et comparaisons

Yvan Pailler, Clement Nicolas

Un habitat en pierres sèches du Bronze ancien : architecture et comparaisons

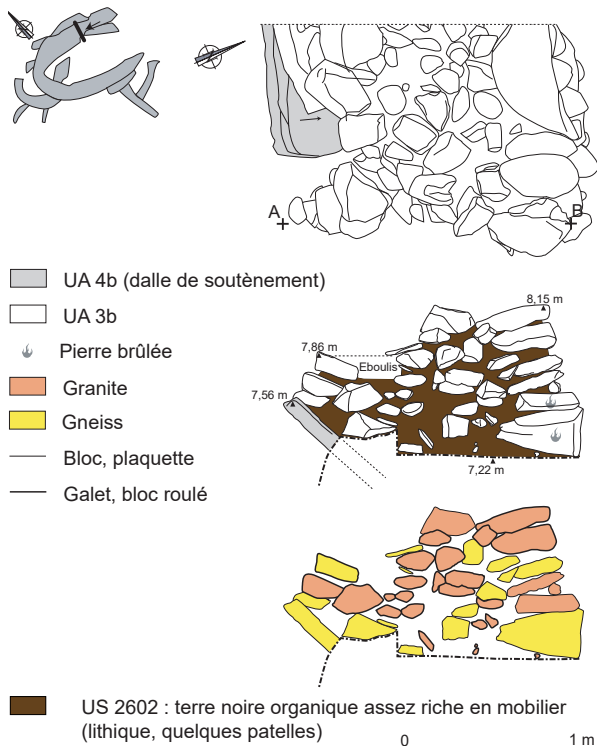
Fig. 50 – Coupe réalisée dans le mur septentrional de la structure 1 montrant l'UA 3b et son soutènement (UA 4b).

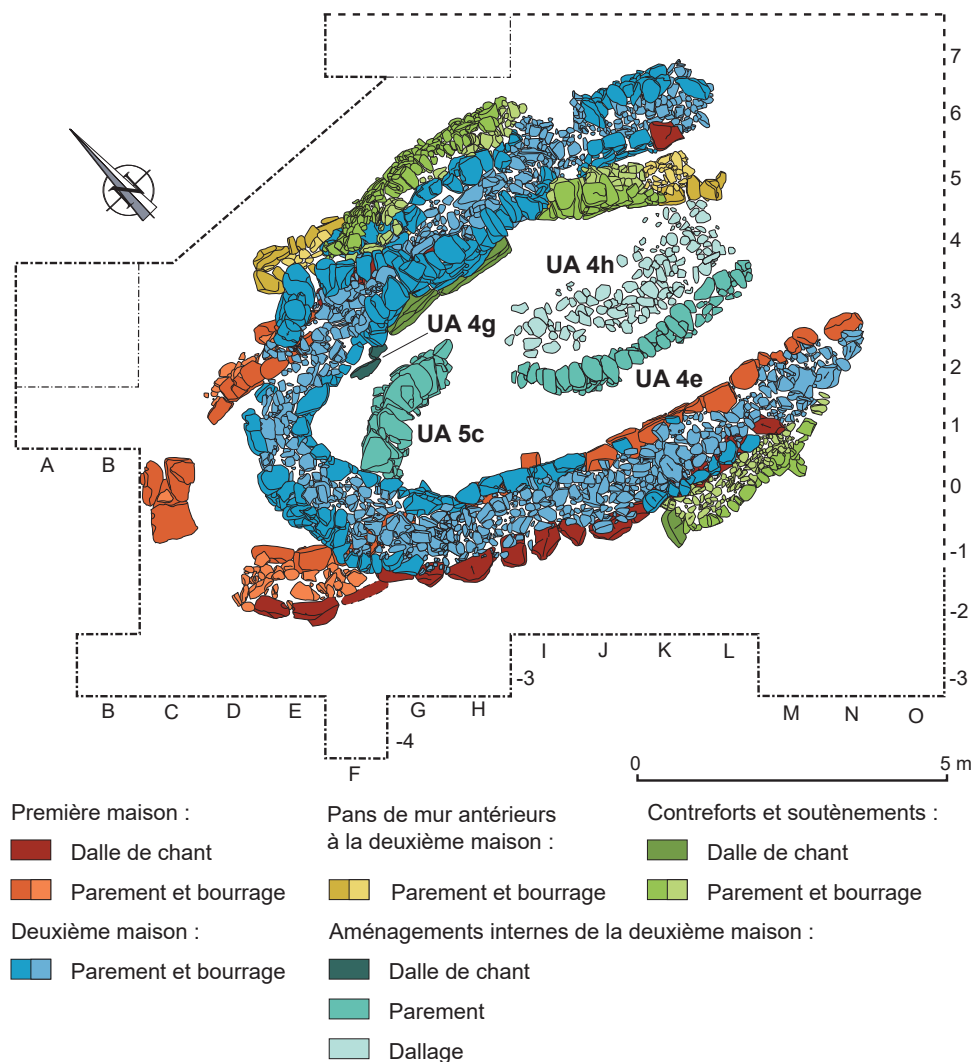
Fig. 54 – Plan de la seconde maison et de ses aménagements internes.

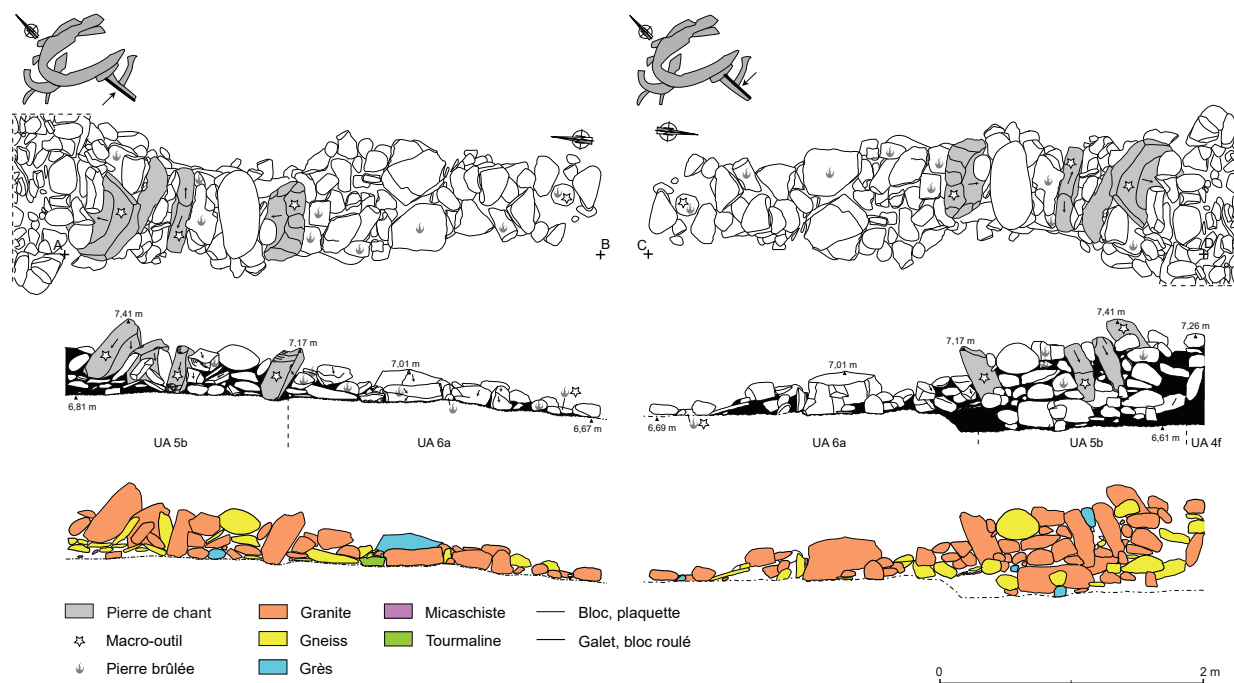
Fig. 61 – Élévations du mur occidental de la structure 2.

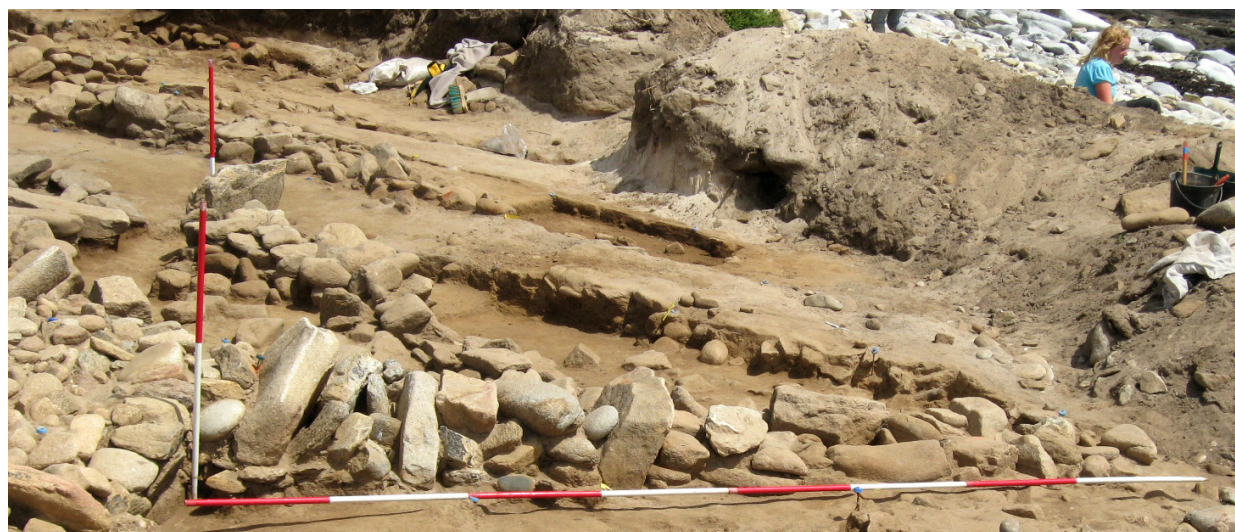
Fig. 62 – Les portions de murs UA 5b et UA 6a vues de l'ouest. À gauche des jalons, se trouve le contrefort UA 4f. Les trois meules posées transversales sur chant sont bien visibles.

Dans un premier temps, un mur profondément ancré dans le vieux-sol (UA 5b) et orienté nord-sud vient s'appuyer sur le contrefort méridional (UA 4f). Il présente la particularité d'être armé de quatre dalles de chant, l'une d'elles formant l'extrémité méridionale. Autre spécificité, trois de ces dalles sont des meules en réemploi (Donnart, ce volume). Ce mur, conservé sur quatre à cinq assises, mesure 1,70 m de longueur pour 0,80 m de hauteur et 0,90 m de largeur (fig. 62)

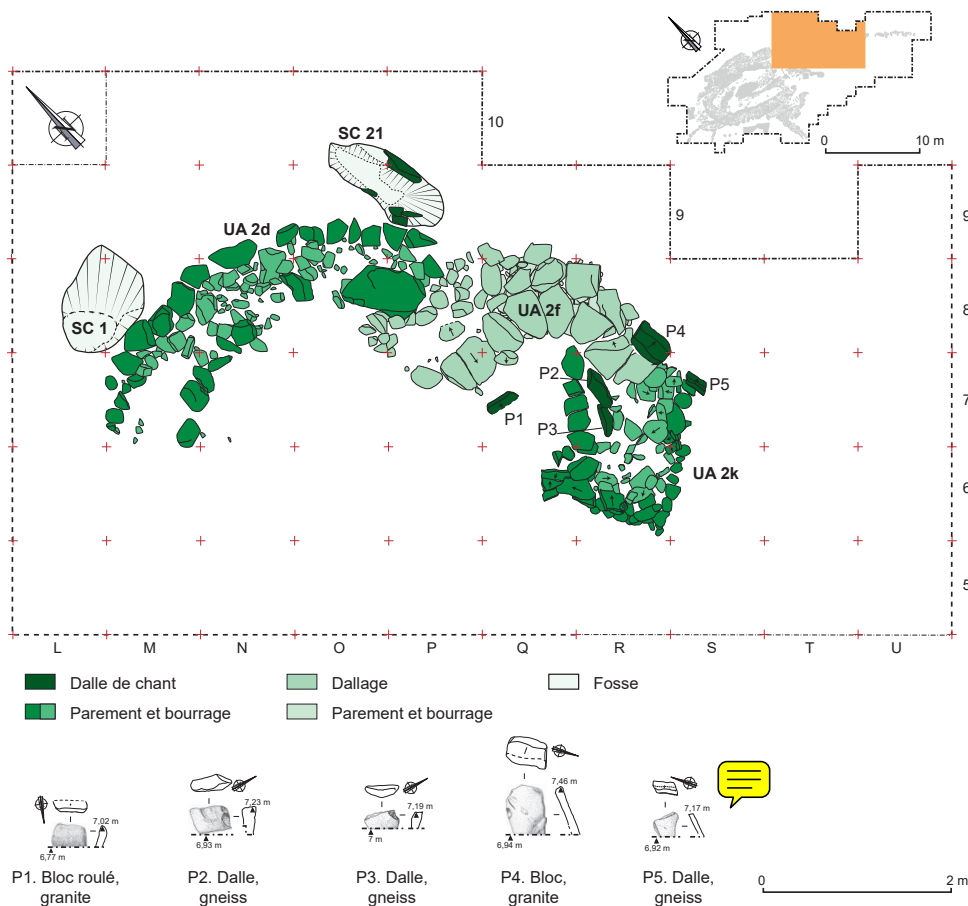
Fig. 64 – Plan de la structure 3 et des fosses attenantes (SC 1 et 21).

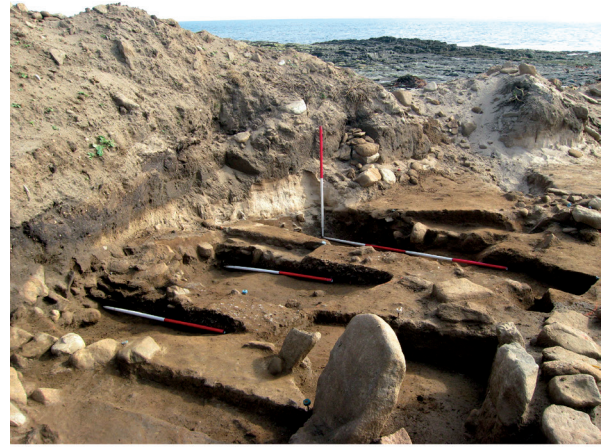
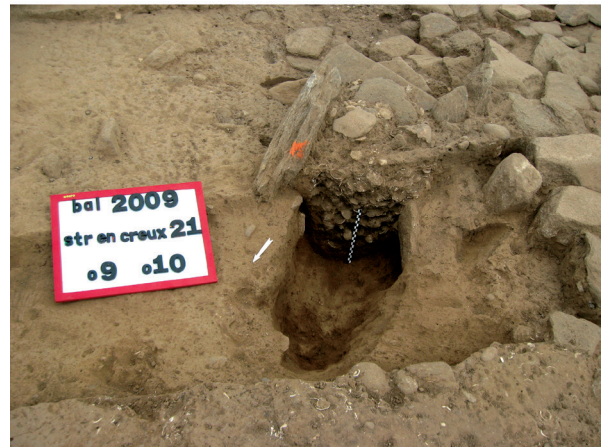
Fig. 65 – Dallage de l'entrée de cour UA2f. En haut, depuis le nord ; en bas, depuis l'est.

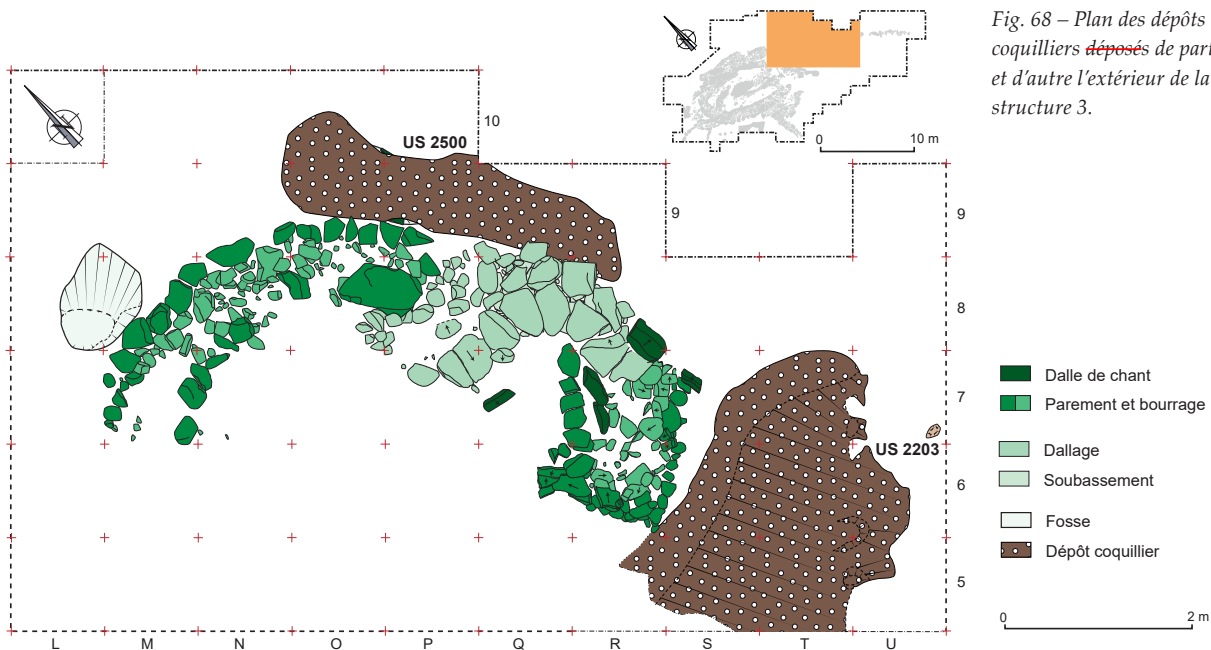
Fig. 68 – Plan des dépôts coquilliers déposés de part et d'autre l'extérieur de la structure 3.

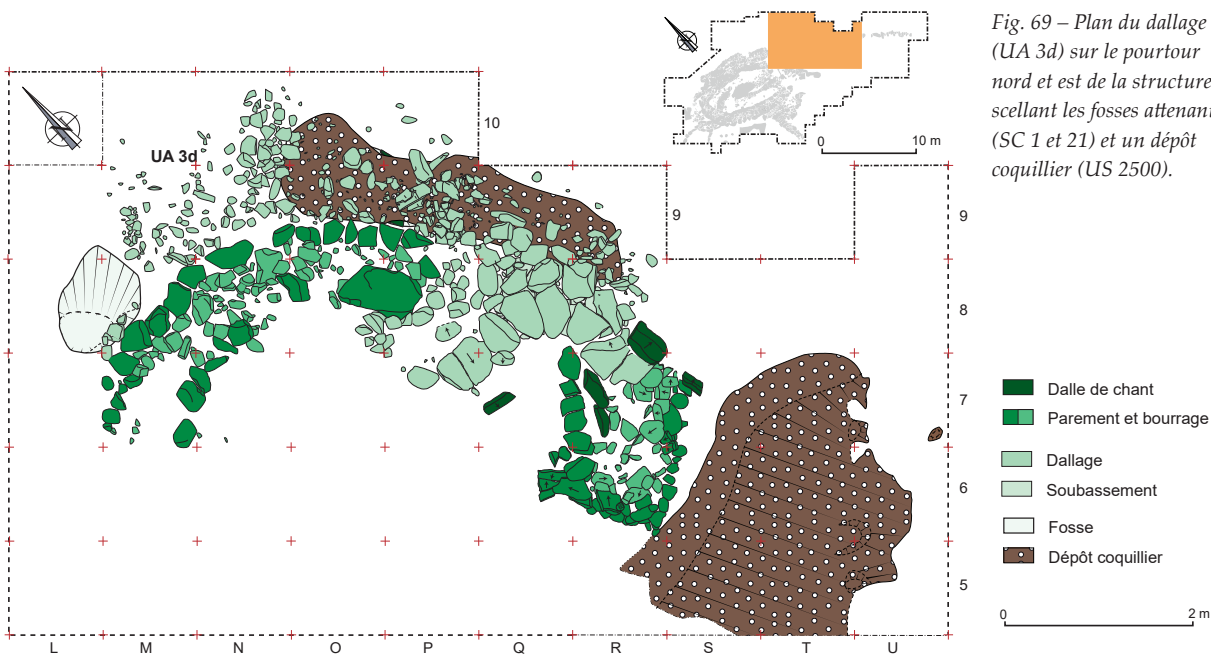
Fig. 69 – Plan du dallage (UA 3d) sur le pourtour nord et est de la structure 3, scellant les fosses attenantes (SC 1 et 21) et un dépôt coquillier (US 2500).

fosse ovale (SC 1) de creusement irrégulier (1,2 × 0,80 × 0,20 m) est également en position tangente avec le parement externe. Son remplissage brun organique contenait de la céramique, quelques restes fauniques et des galets bruts. Enfin, cette fosse et le dépotoir (US 2500) sont scellés par un niveau compact de petits cailloux (UA 3d), qui pourrait correspondre à un espace de circulation (fig. 69).

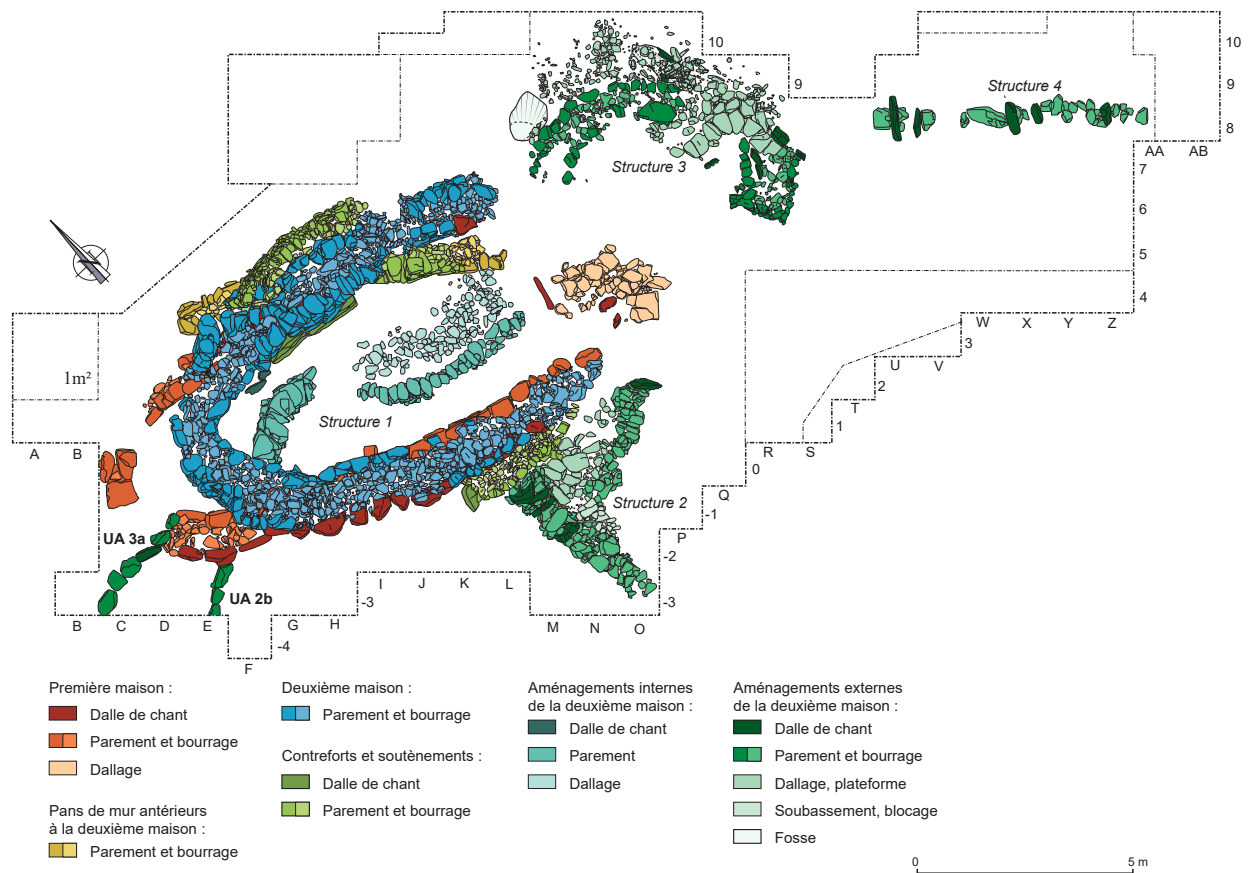
Fig. 70 – Plan de la seconde maison et de ses aménagements externes.

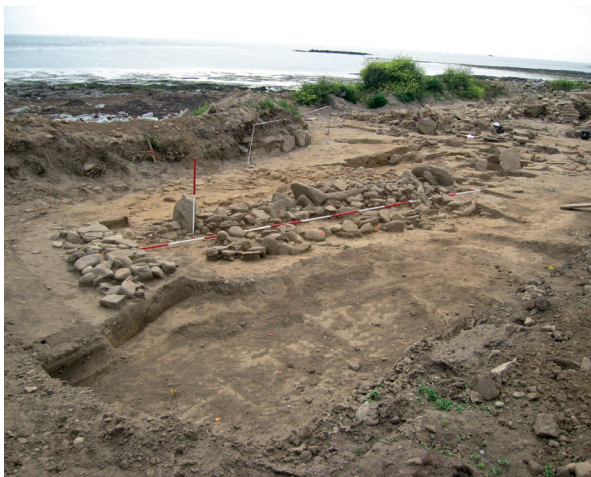
Fig. 71 – Le mur UA 1n / structure 4. En haut, vue depuis le nord-est ; en bas, vue oblique depuis l'est (photographie Marine nationale).

(fig. 71). Il est implanté le long d'une légère rupture de pente orientée NO-SE. L'armature du mur est composée de quatre dalles de chant, associées par paires et une dalle dressée. Le mode de construction de chacune des paires est rigoureusement identique : la plus grande pierre de chant, située à l'ouest est calée de ce côté par un grand bloc posé à plat et de l'autre côté par une pierre plantée en diagonale. Ces pierres de chant indiquent une épaisseur du mur comprise entre 0,55 et 1 m. Au décapage, cette ligne de grosses pierres était noyée dans un imposant pierrier bien circonscrit, davantage étalé vers le sud-ouest suivant la pente. Ce volume de pierre important atteste que ce mur se développait en élévation. L'absence d'éboulis dans la partie orientale indique que la base du mur est conservée dans son intégralité (fig. 72). À une époque indéterminée, un épierrage a été réalisé sur

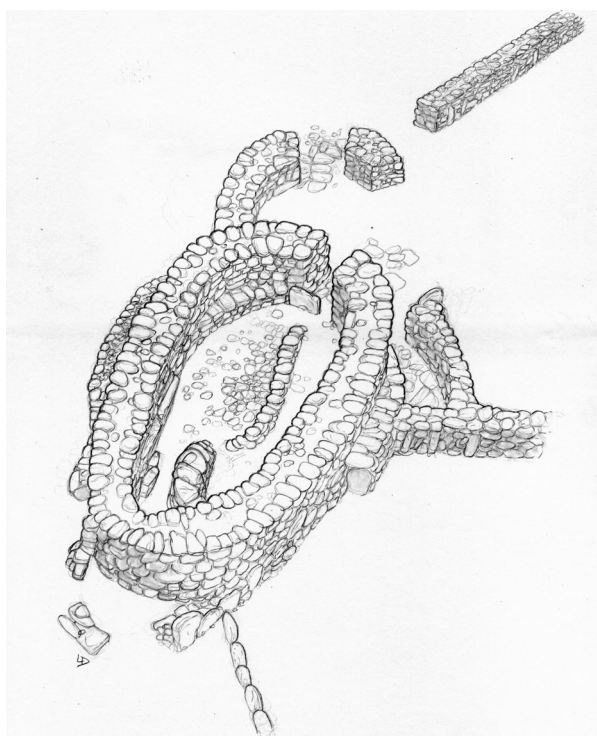
Fig. 75 – Évocation en vue écorchée depuis le SO de la seconde maison et de ses aménagements internes et externes (dessin L. Duigou).

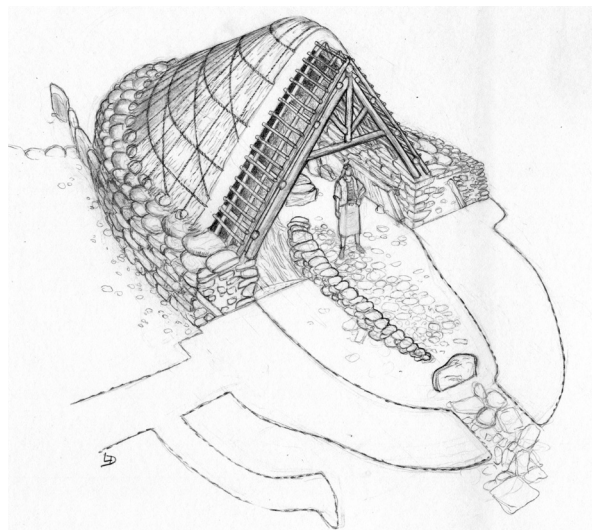
Fig. 74 – Évocation en vue écorchée depuis le SE de la seconde maison (dessin L. Duigou).

Construits en pierres sèches, les murs mesurent un peu plus d'un mètre de hauteur et à peu près autant d'épaisseur. Ils sont en apparence assez soignés mais l'absence de semelle de fondation, des assises montées en piles, ainsi que leur construction sur des dalles inclinées leur ont rapidement fait perdre de leur cohésion (contre-fruit important, fruit, coup de sabre ; Lassure, 2014). Afin de remédier à ces désordres, les occupants ont mis en œuvre différentes techniques de consolidation : contreforts en pierres sèches et dalles de soutènement. Ces ajouts ont contribué à élargir sensiblement les murs de la maison qui peuvent atteindre par endroits jusqu'à 2,40 m. C'est sur ces derniers que la charpente devait reposer en l'absence de trou de poteau à l'intérieur (fig. 74).

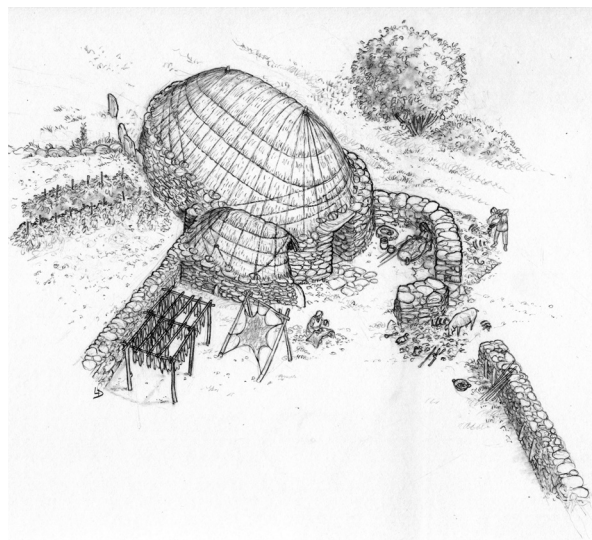
Fig. 76 – Évocation depuis le sud-est de la seconde maison lors de son fonctionnement (dessin L. Duigou).

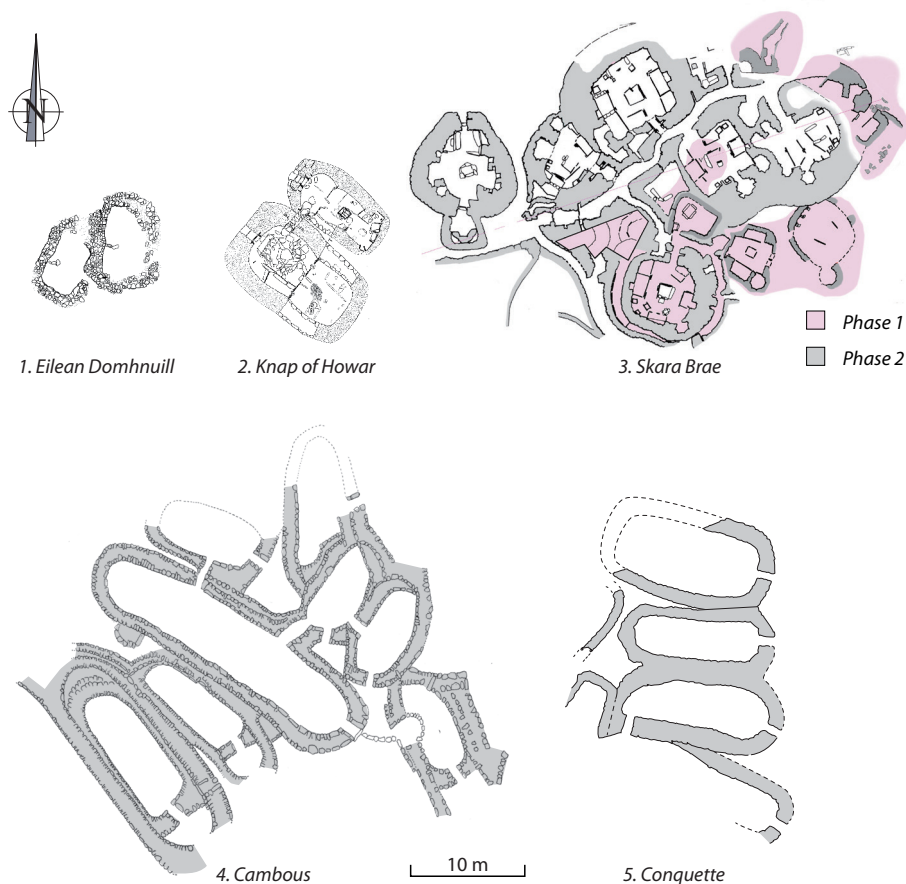
Fig. 77 – Quelques exemples d'habitats en pierres sèches de la fin du Néolithique.

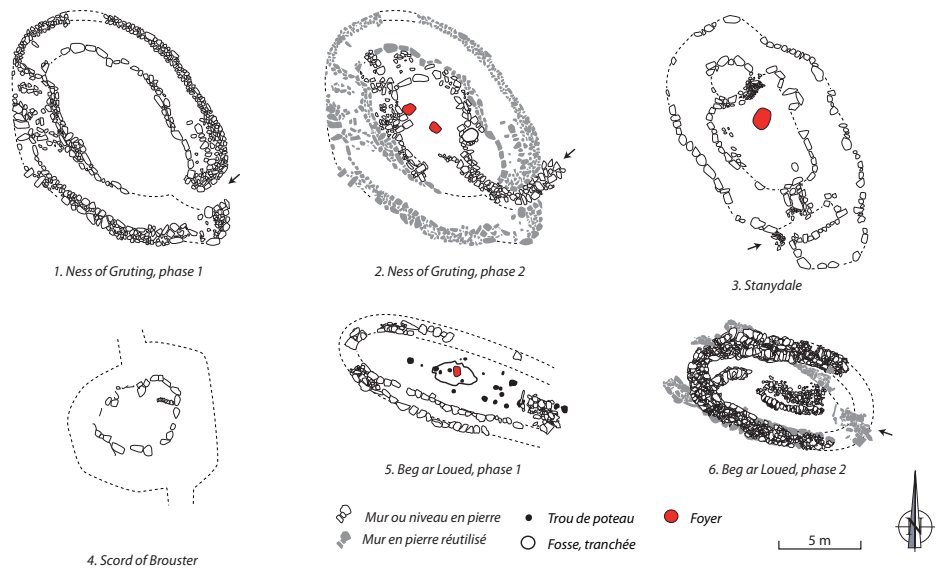
Fig. 80 – Les maisons ovales en pierres sèches Beaker (âge du Bronze ancien) des Shetland (1), des Hébrides en Écosse (2 à 11 et 14) et d'Angleterre (12 et 13).

de forme ovale entourée par un mur de pierres d'environ 1,50 m d'épaisseur sans que soit reconnu formellement de parement externe (fig. 80, n° 13). Le parement interne est composé de gros blocs pouvant mesurer jusqu'à 0,6 m de largeur surmontés de pierres de plus petits gabarits. Derrière ce parement, se trouvait un remplissage de petits cailloux de calcaire qui atteignait la hauteur de 1,30 m. À l'est, une rupture dans ce mur semble correspondre à une entrée d'environ un mètre de large. La partie interne de cette structure pouvait mesurer aux alentours de 3 m de large pour 4,50 m de long, soit une surface de moins de 10 m². Étant donné la hauteur conservée des murs et l'absence de trou de poteau, les fouilleurs optent pour une structure dont les murs étaient entièrement en pierres.

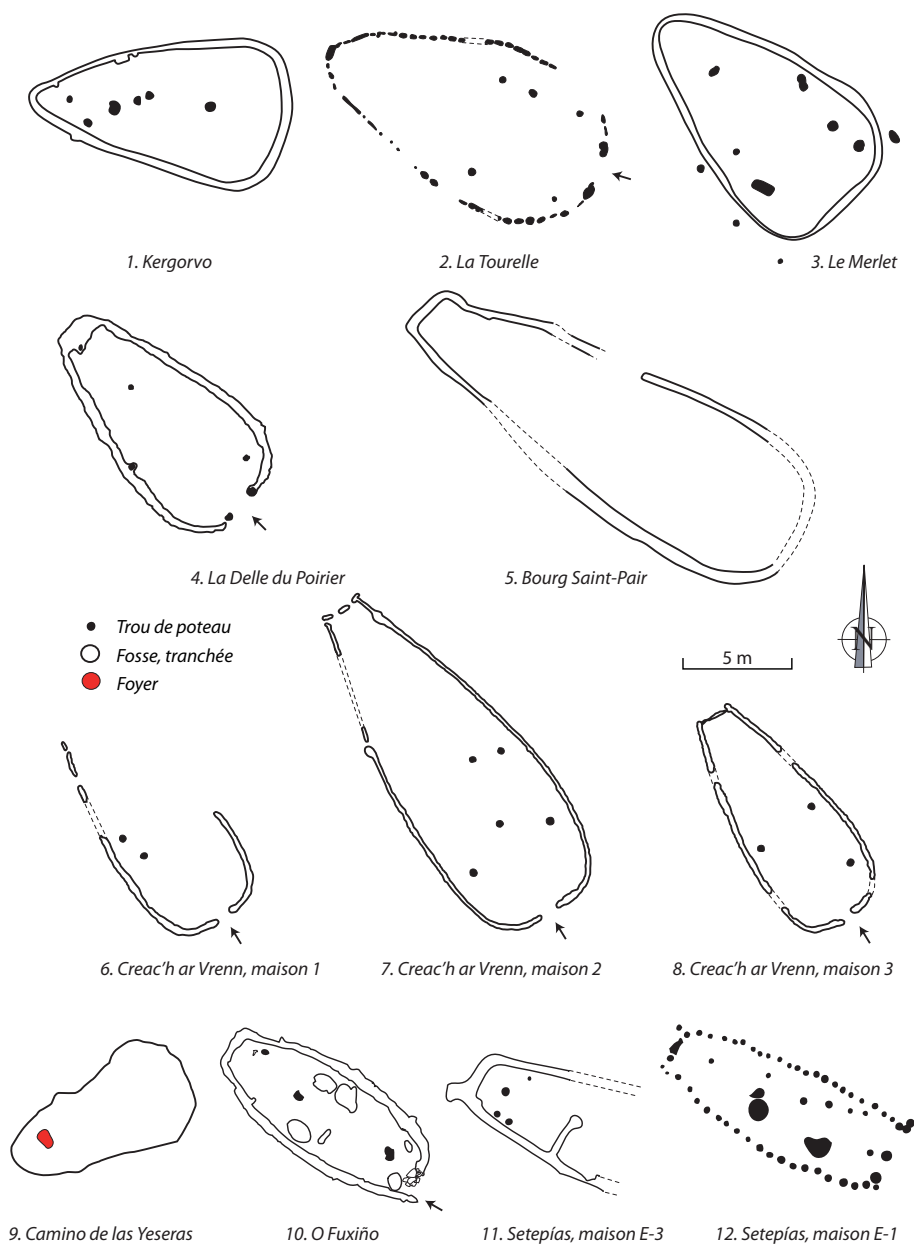
Fig. 81 – Plans de bâtiments en amande ou ovale sur poteau et/ou tranchée de fondation attribuables au Campaniforme sur la façade atlantique.

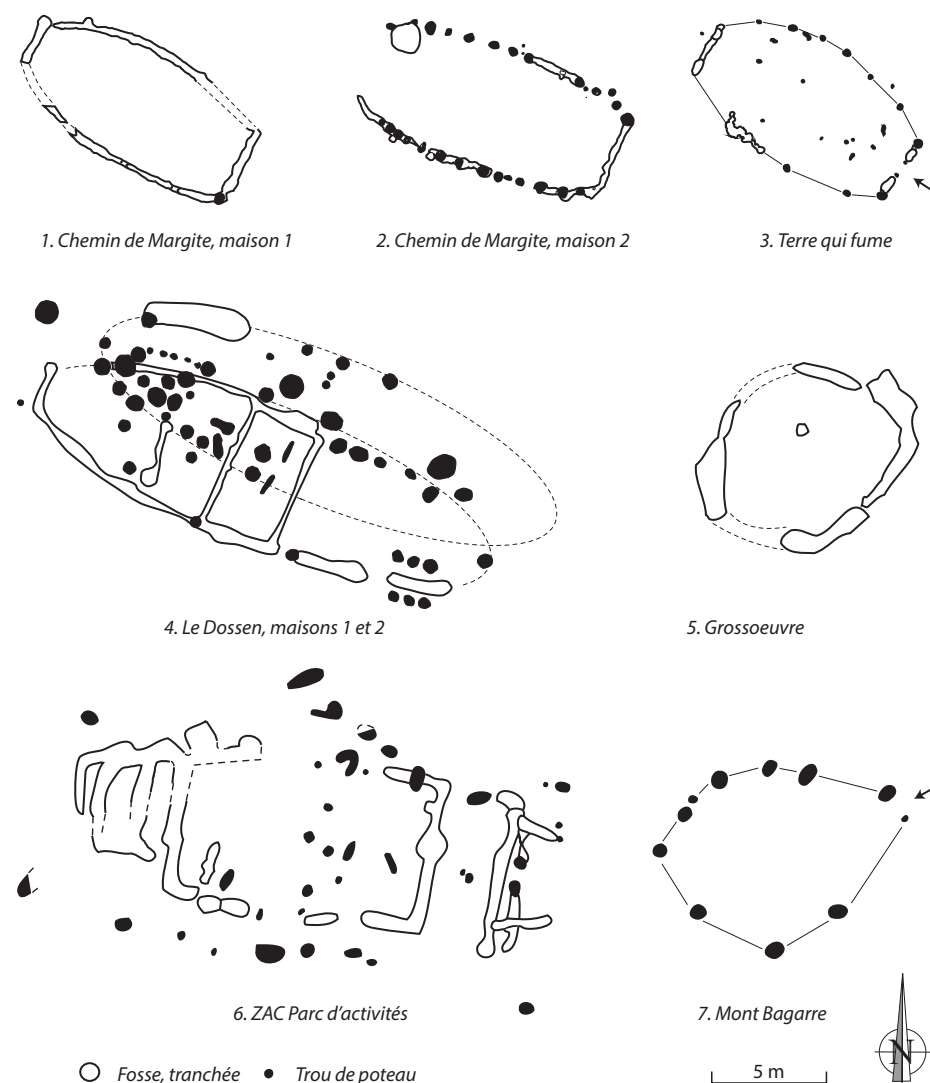
Fig. 82 – Plans de bâtiments sur poteaux et/ou tranchées de fondation de l'âge du Bronze ancien de la façade atlantique.

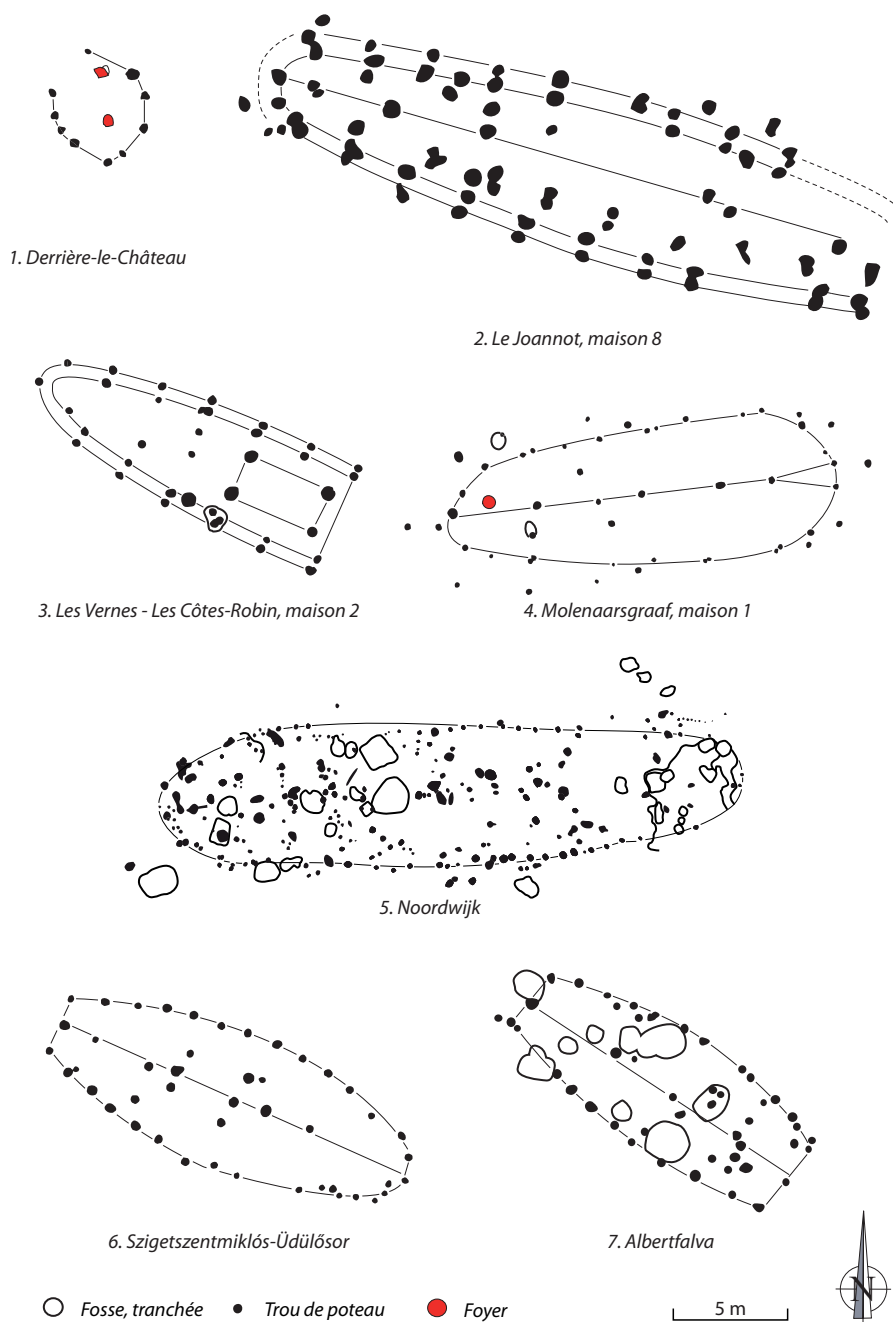
Fig. 83 – Plans de bâtiments sur poteaux et/ou tranchée de fondation du Campaniforme à l'âge du Bronze ancien, du Jura aux Pays-Bas et de Hongrie.
