Un habitat en pierre sèche du Bronze ancien : architectures et comparaisons

Yvan Pailler, Clement Nicolas

Un habitat en pierres sèches du Bronze ancien : architecture et comparaisons

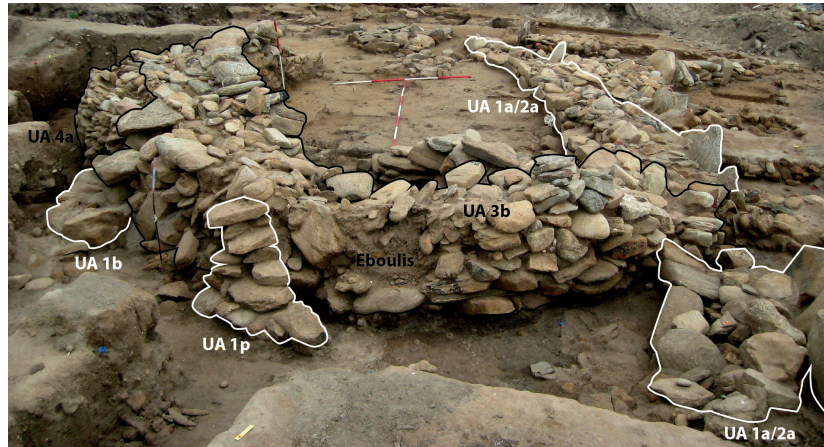
Fig. 4 – Vue de l'extrémité occidentale de la structure 1 en cours de fouilles montrant la poursuite du parement interne de la première maison (UA 2p, soulignée en blanc) dans le mur de la seconde maison (UA 3b, soulignée en noir).

- Le mur méridional UA 1a/2a s'incurve à l'ouest vers le parement interne des UA 1d et 2p formant ainsi une abside (fig. 2). L'UA 2p est englobée dans le mur de la seconde maison (UA 3b ; fig. 3). Après démontage de ce dernier, l'UA 2p conservée sur six assises a pu être suivie sur un peu plus de deux mètres de longueur, confirmant ainsi son antériorité (fig. 4).

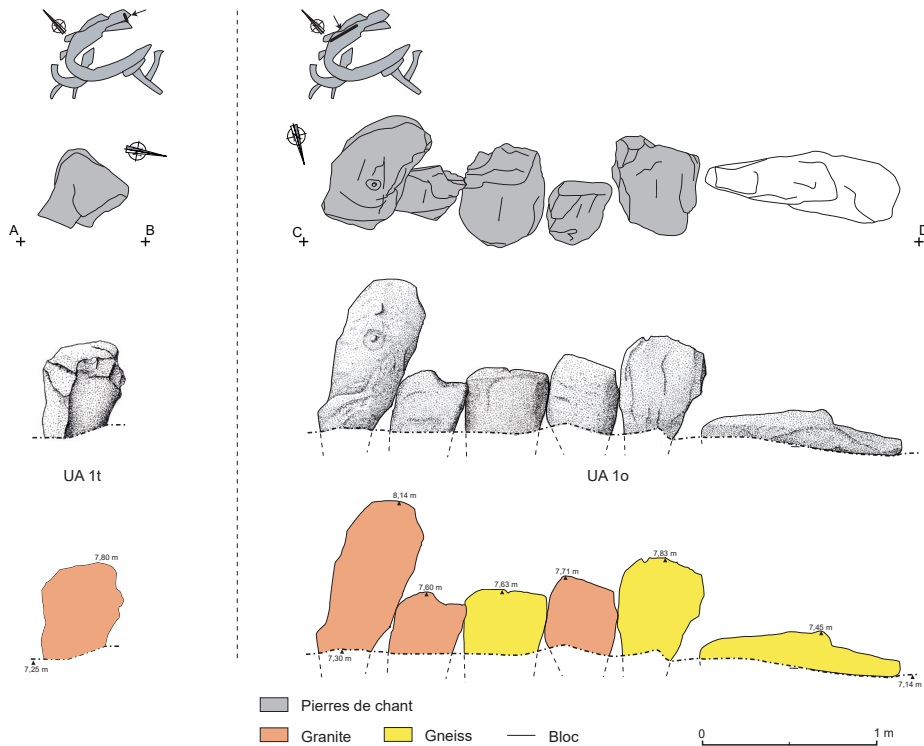
Fig. 11 – Relevés en plan et en élévation de la file septentrionale de dalles de chant formant le parement externe de la première maison (UA 1o).

Ce est comprise entre 7,15 et 7,30 m (fig. 9) ; au nord, elle est située à 7,20 m (fig. 11). Ces murs sont installés dans les vieux-sols, qui, n'ayant pas subi d'interruption sédimentaire, les recouvrent également à leur base (Pailler et Nicolas, ce volume, fig. 8). Enfin, il apparaît de façon assez nette que le sol à l'intérieur de la maison a été excavé (*ibid.*) ; bien que les limites de ce creusement n'aient pas été identifiées en raison de la complexité de l'architecture et de la nature limoneuse du sol. En coupe, il est évident que la base des murs surplombe de 15 à 20 cm les premiers niveaux d'occupation du bâtiment.

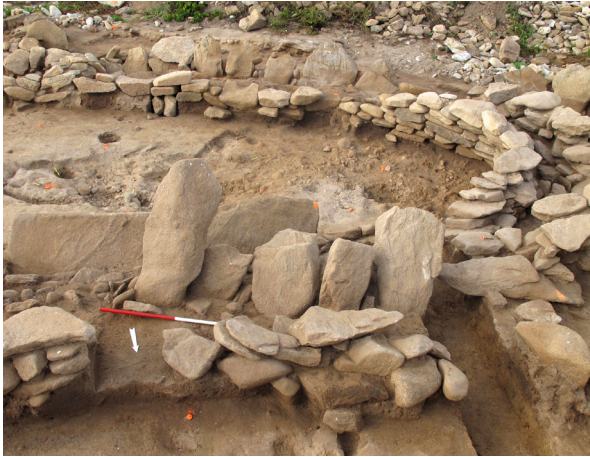
Fig. 12 – Vue depuis le nord de la file septentrionale de dalles de chant formant le parement externe de la première maison (UA 1o). Ces dalles sont encore prises dans la base des murs de la seconde maison, qui les masquaient presque entièrement.

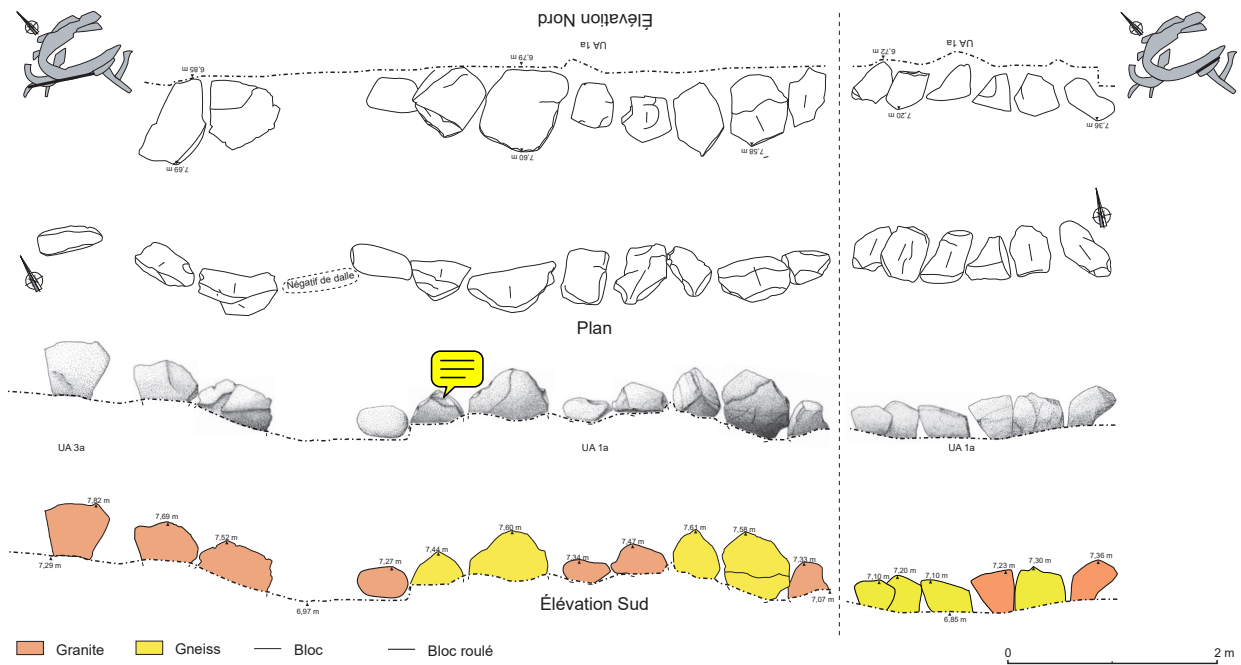
Fig. 13 – Relevés en plan et en élévation de la file méridionale de dalles de chant formant le parement externe de la première maison (UA 1a).

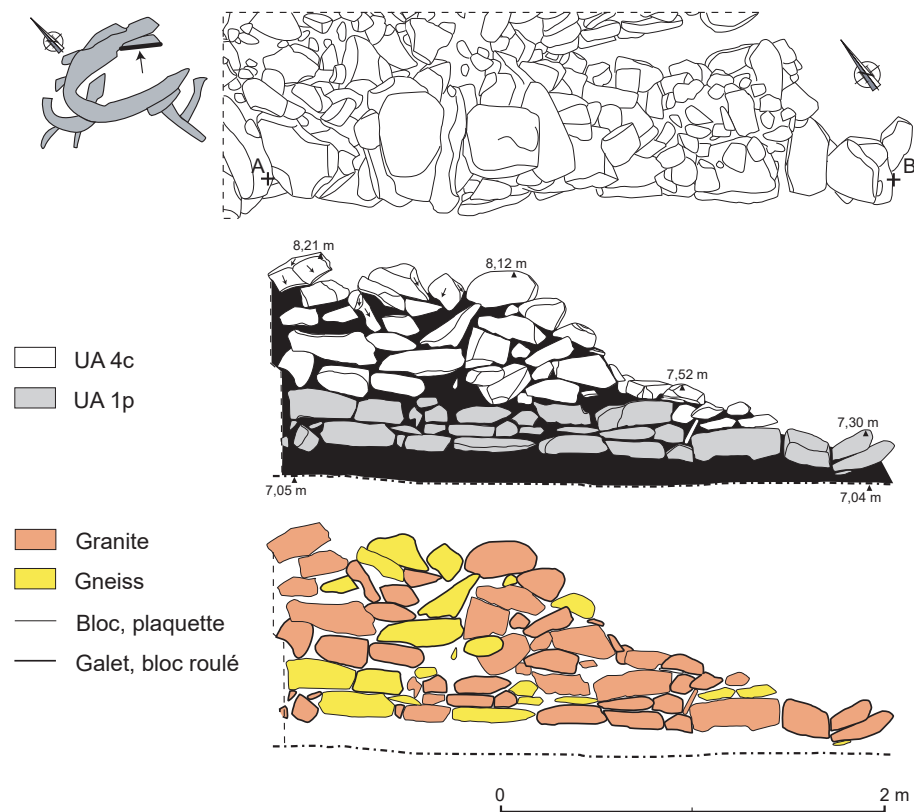
Fig. 38 – Élévation du mur montrant une base soigneusement appareillée (UA 1p) et une partie supérieure plus désordonnée (UA 4c).

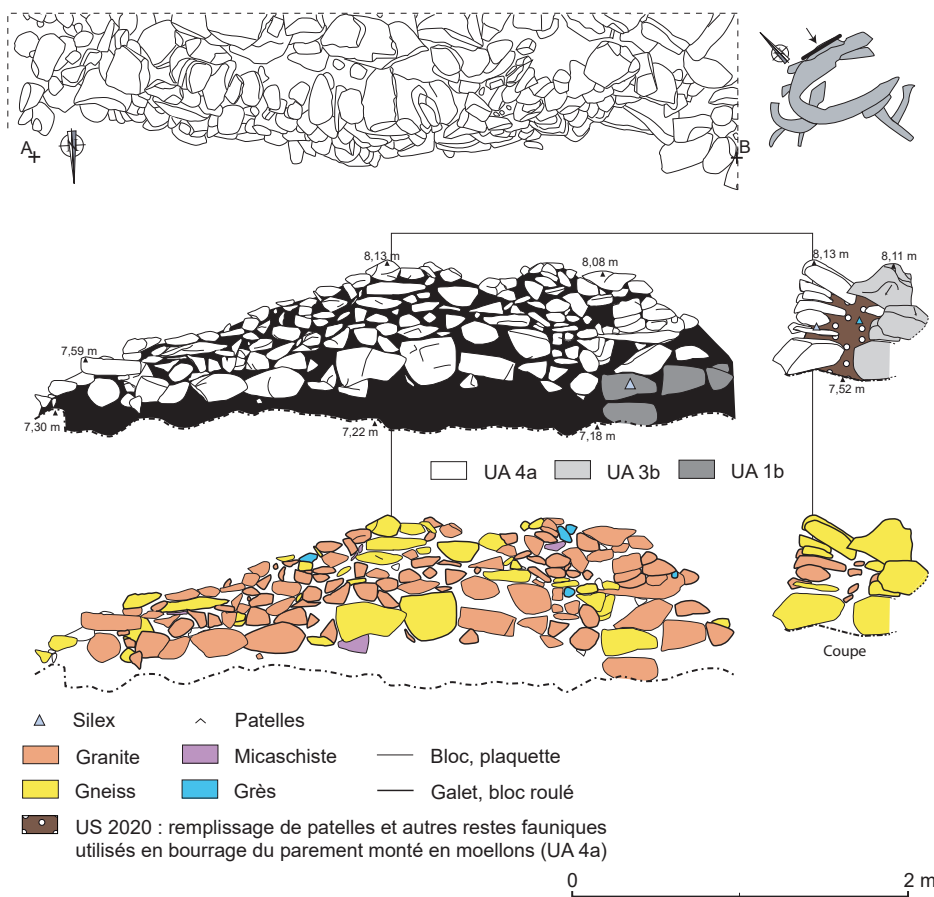
Fig. 46 – Élévation du contrefort (UA 4a) au nord du parement externe de la structure 1.

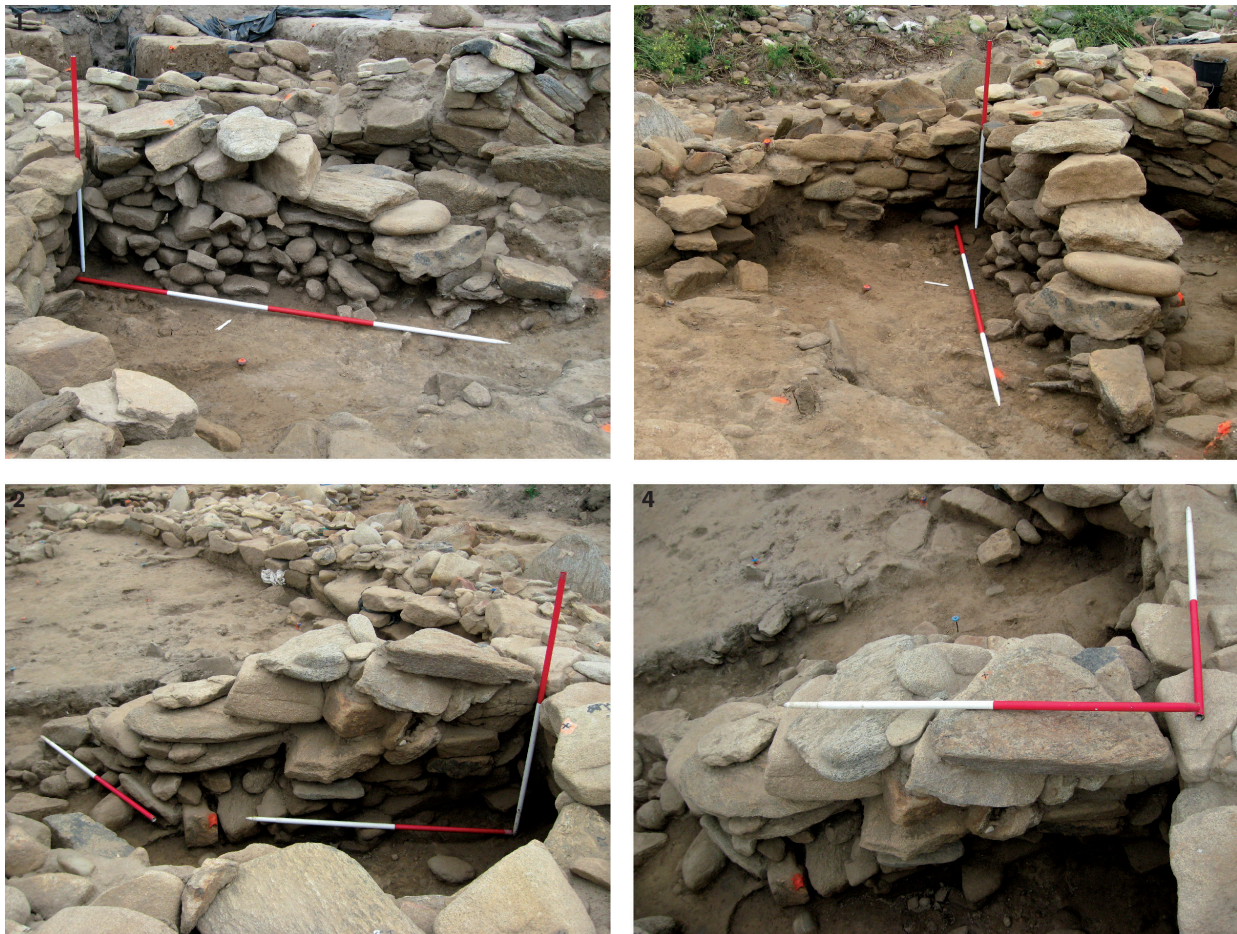
Fig. 56 – Différentes vues du mur de refend UA 5c. 1 : élévation vue depuis l'est ; 2 : élévation vue depuis l'est ; 3 : élévation vue depuis le nord ; 4 : vue zénithale montrant le raccordement avec le parement interne UA 3b.

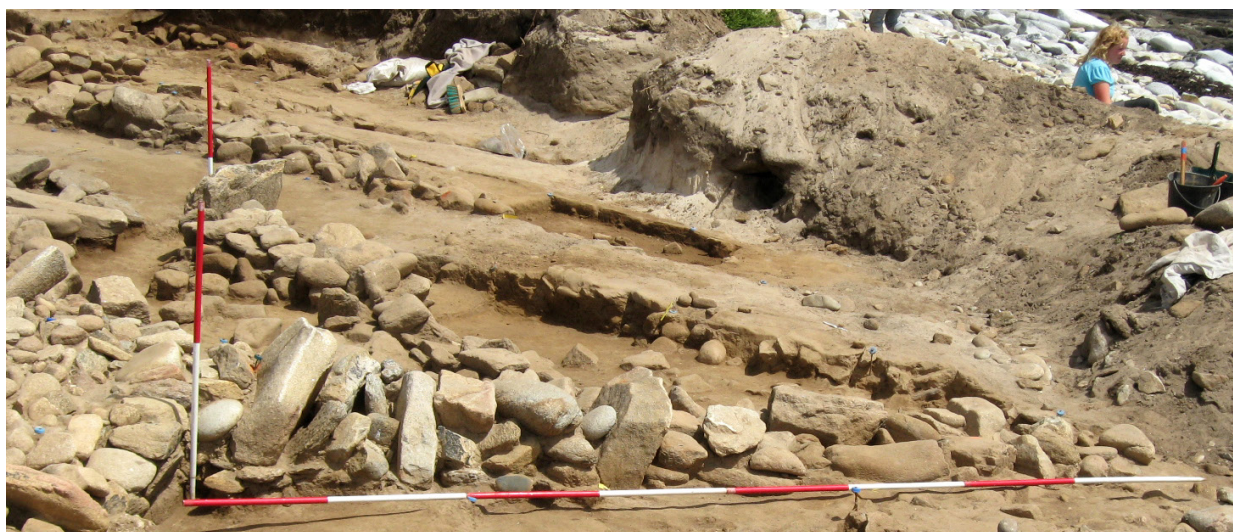
Fig. 62 – Les portions de murs UA 5b et UA 6a vues de l'ouest. À gauche des jalons, se trouve le contrefort UA 4f. Les trois meules posées transversales sur chant sont bien visibles.

Dans un premier temps, un mur profondément ancré dans le vieux-sol (UA 5b) et orienté nord-sud vient s'appuyer sur le contrefort méridional (UA 4f). Il présente la particularité d'être armé de quatre dalles de chant, l'une d'elles formant l'extrémité méridionale. Autre spécificité, trois de ces dalles sont des meules en réemploi (Donnart, ce volume). Ce mur, conservé sur quatre à cinq assises, mesure 1,70 m de longueur pour 0,80 m de hauteur et 0,90 m de largeur (fig. 62)

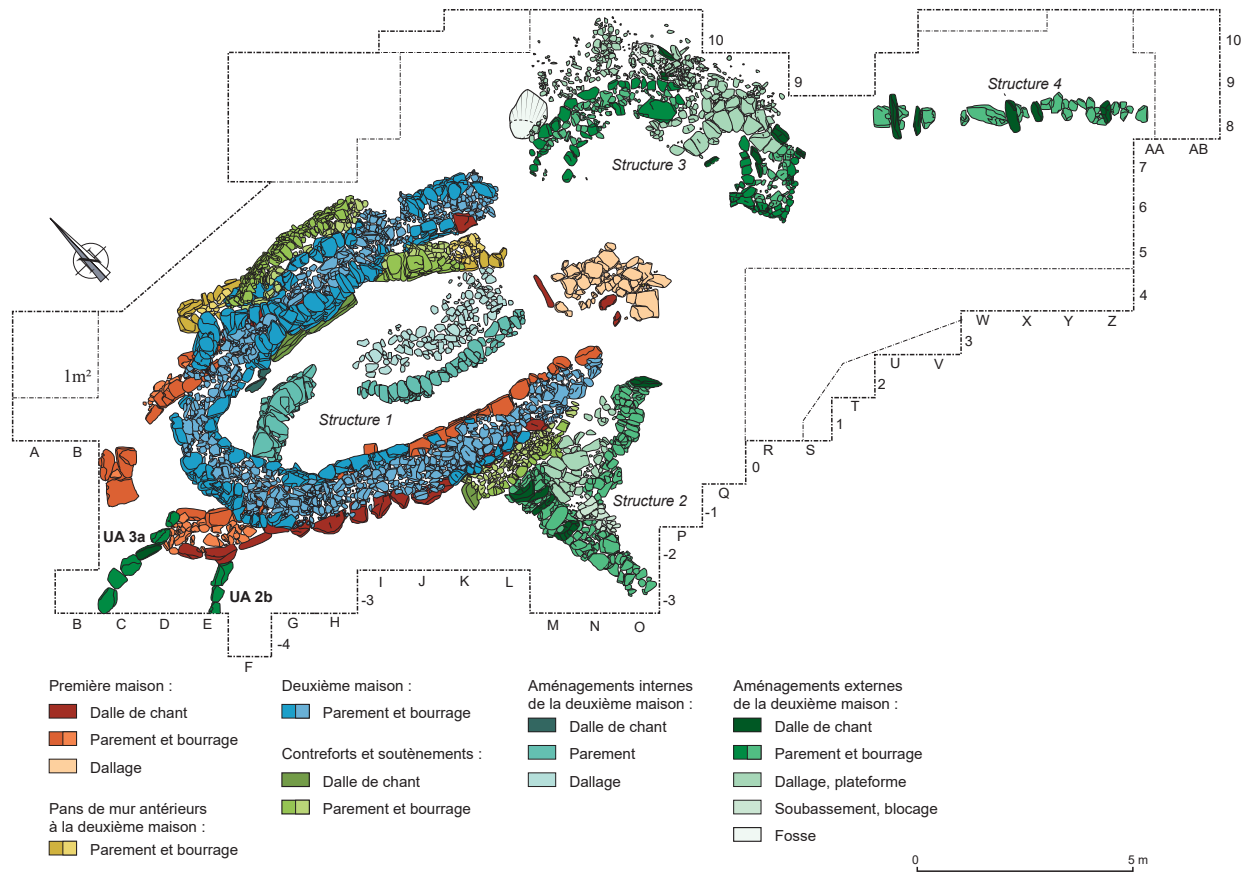
Fig. 70 – Plan de la seconde maison et de ses aménagements externes.

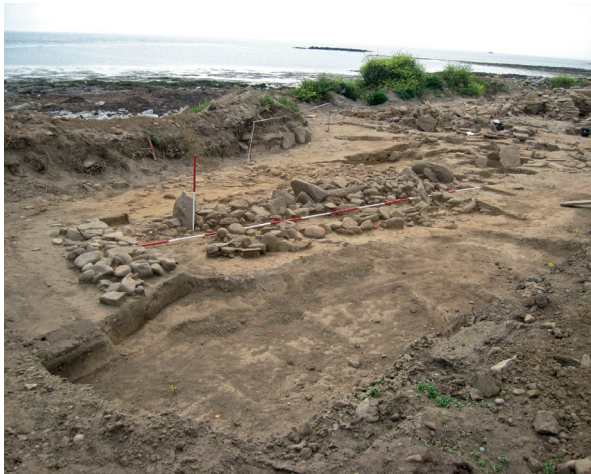
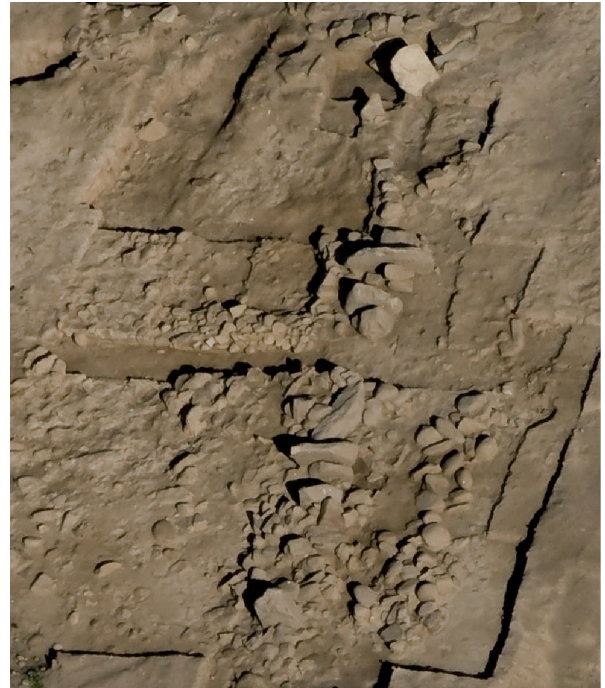
Fig. 71 – Le mur UA 1n / structure 4. En haut, vue depuis le nord-est ; en bas, vue oblique depuis l'est (photographie Marine nationale).

(fig. 71). Il est implanté le long d'une légère rupture de pente orientée NO-SE. L'armature du mur est composée de quatre dalles de chant, associées par paires et une dalle dressée. Le mode de construction de chacune des paires est rigoureusement identique : la plus grande pierre de chant, située à l'ouest est calée de ce côté par un grand bloc posé à plat et de l'autre côté par une pierre plantée en diagonale. Ces pierres de chant indiquent une épaisseur du mur comprise entre 0,55 et 1 m. Au décapage, cette ligne de grosses pierres était noyée dans un imposant pierrier bien circonscrit, davantage étalé vers le sud-ouest suivant la pente. Ce volume de pierre important atteste que ce mur se développait en élévation. L'absence d'éboulis dans la partie orientale indique que la base du mur est conservée dans son intégralité (fig. 72). À une époque indéterminée, un épierrement a été réalisé sur

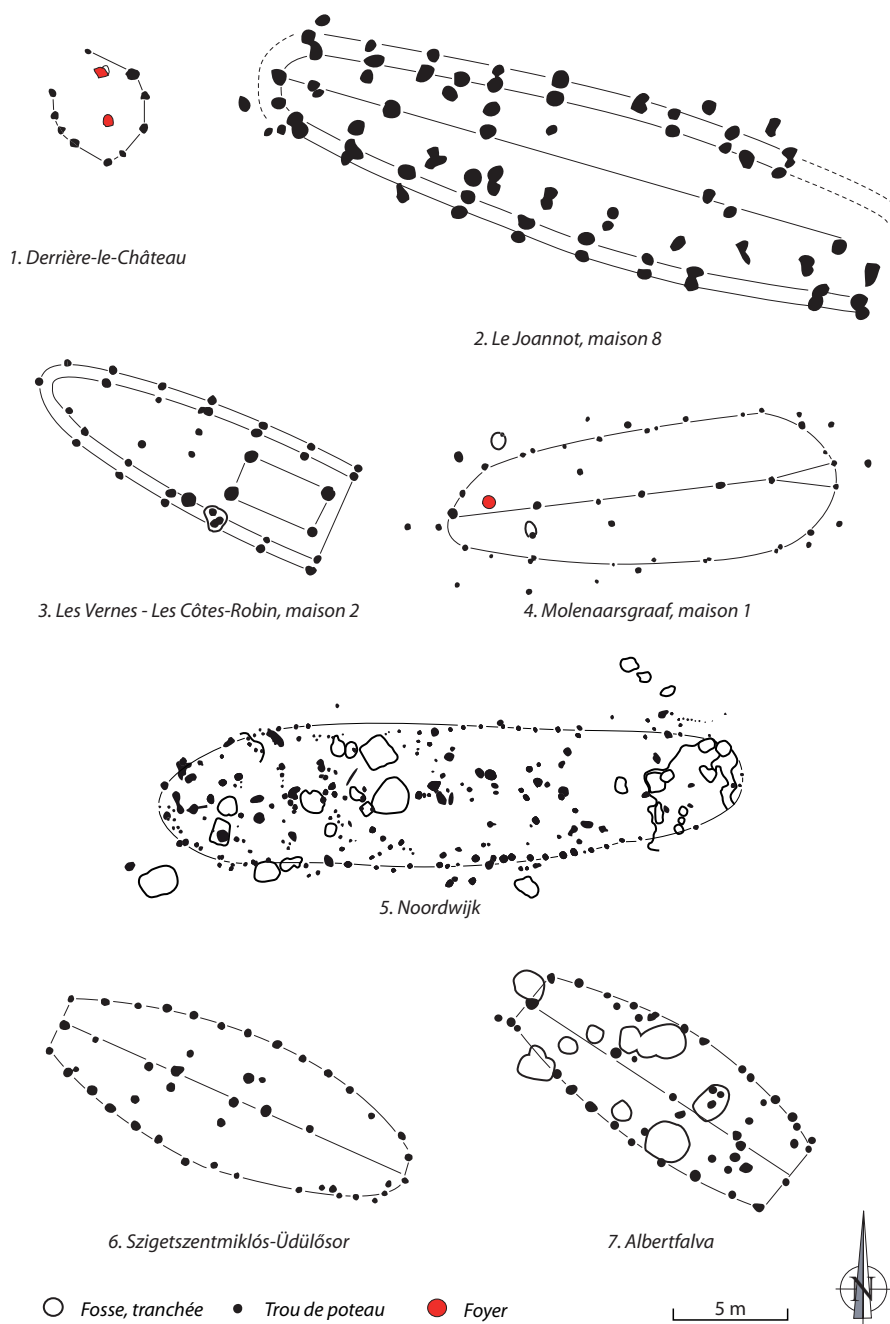
Fig. 83 – Plans de bâtiments sur poteaux et/ou tranchée de fondation du Campaniforme à l'âge du Bronze ancien, du Jura aux Pays-Bas et de Hongrie.
