Un diagnostic sur un logis renaissance dans un bourg rural : la Maison Laurens à Foussais (Foussais-Payré, Vendée)

Jérôme Pascal

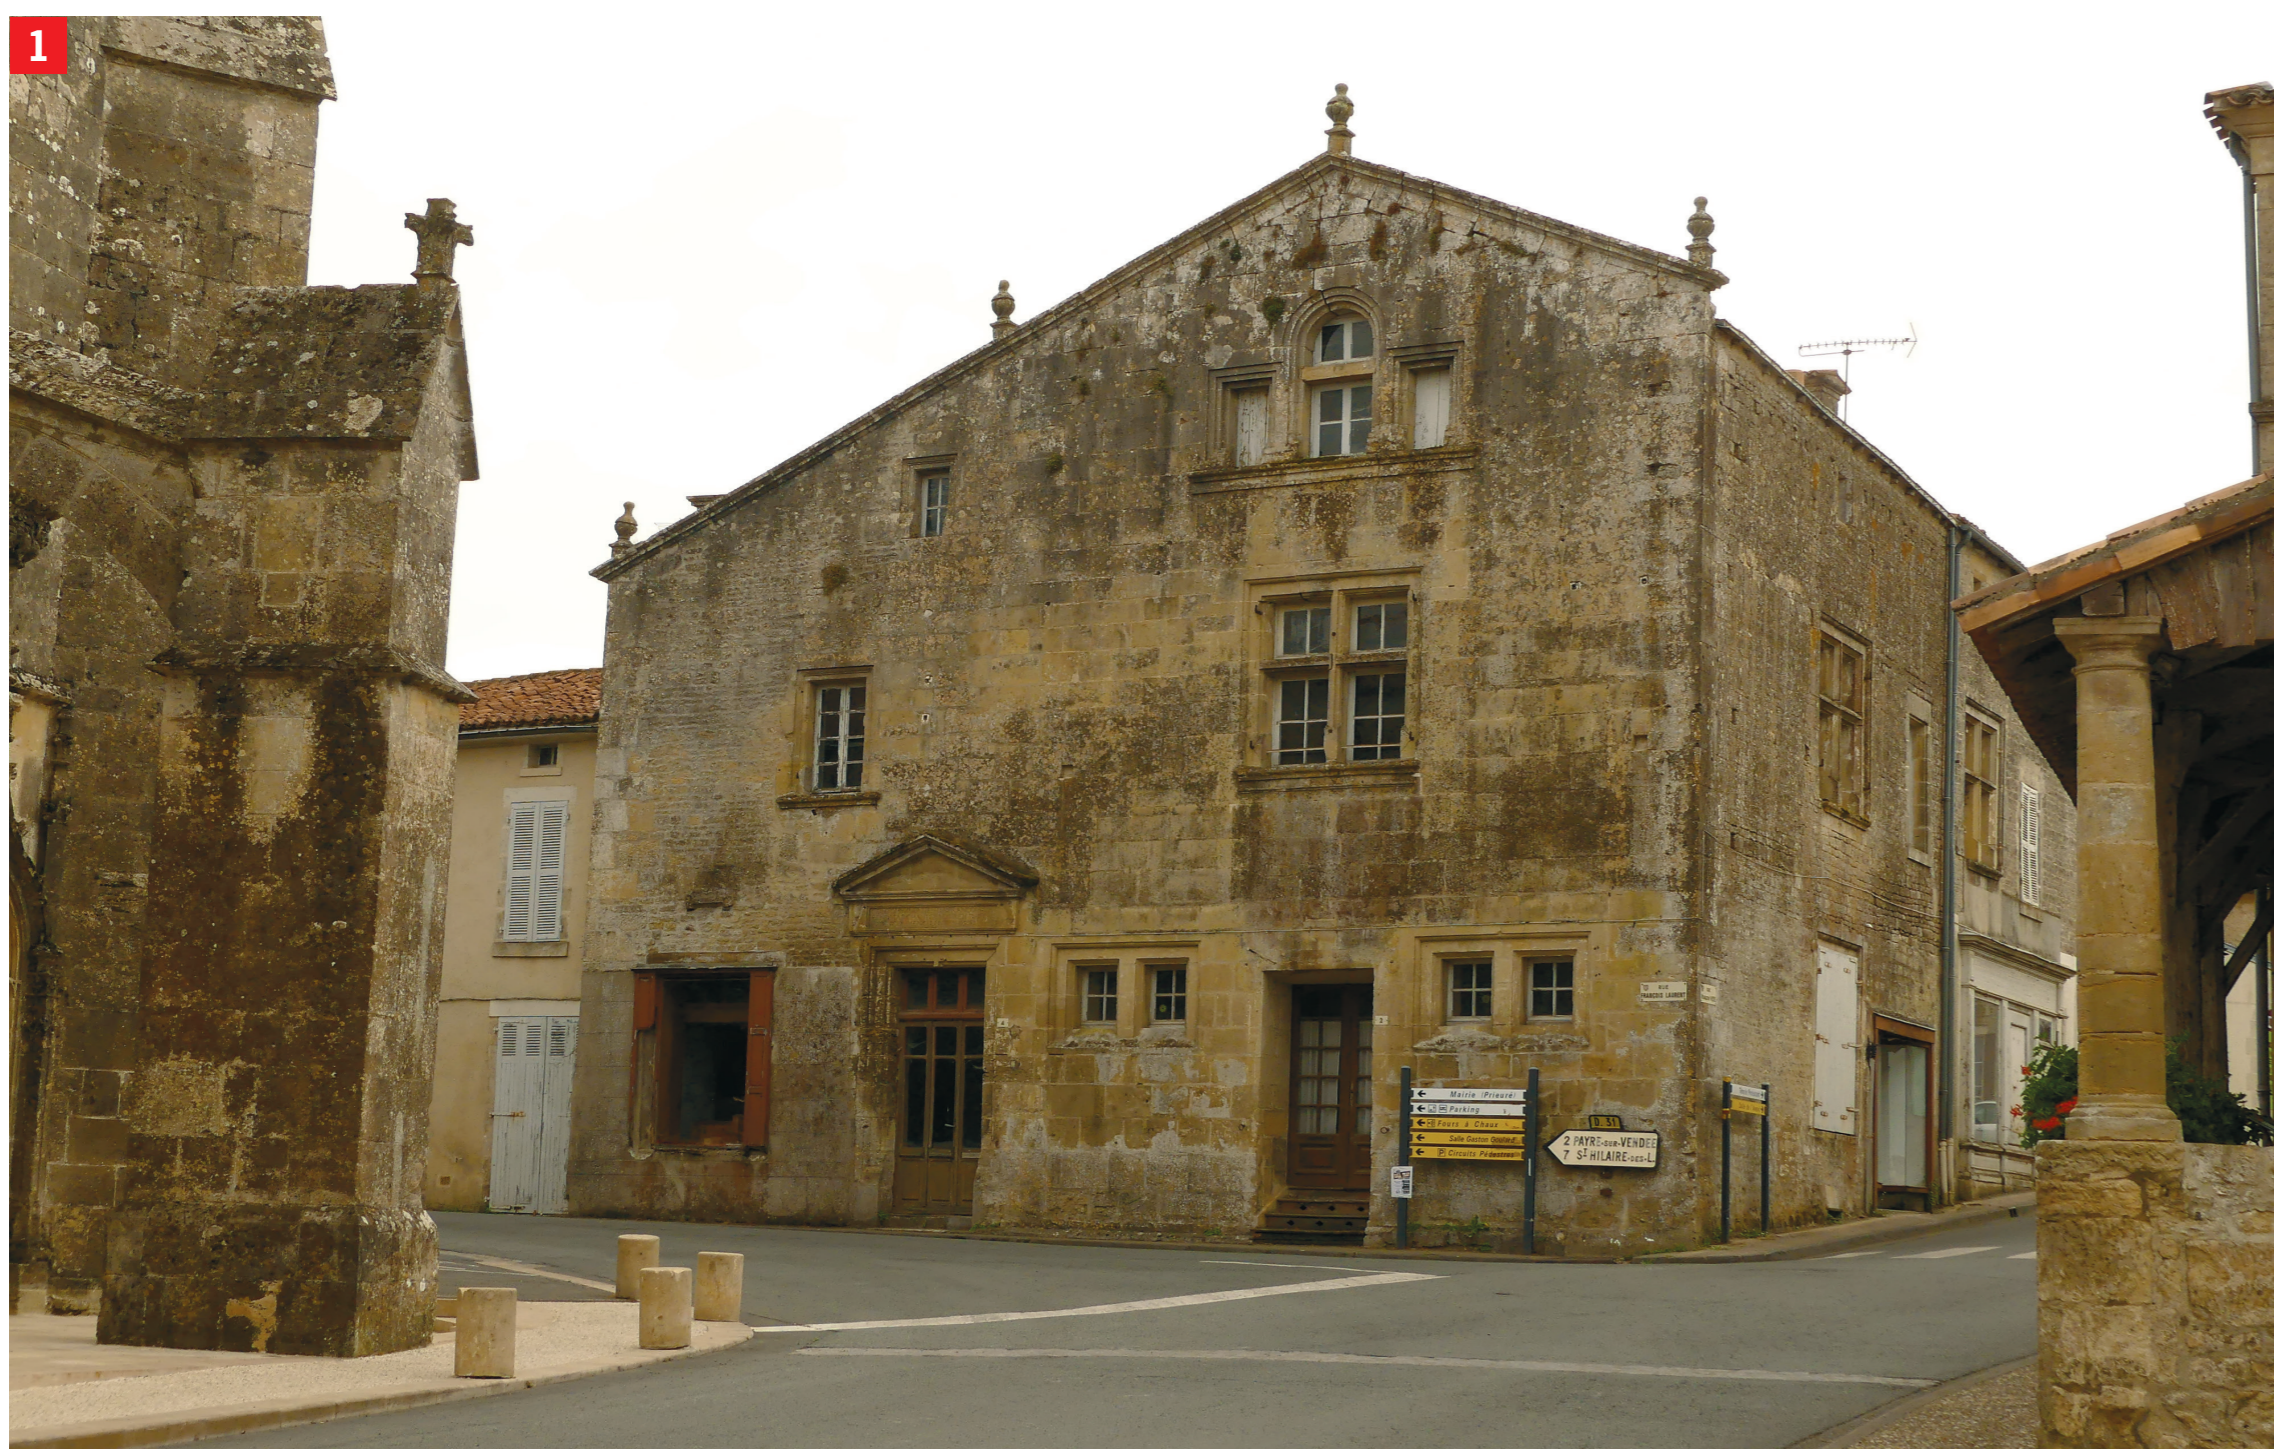
1. Foussais, Maison François Laurens, façade nord, vue générale © J. Pascal, Inrap
2. Foussais, Maison François Laurens, façade nord, sur rue, détail, dédicace © P. Raymond, Inrap
3. Foussais, Maison Laurens, façade sur cour, état en 1865. Gravure de O. de Rochebrune
4. Foussais, Maison François Laurens, plan du rez-de-chaussée © D. Guimard, N. Bonnin, Inrap
5. Foussais, Maison François Laurens, aile est, coupe dans les pièces sud © N. Bonnin, Inrap
6. Foussais, Maison François Laurens, rez-de-chaussée, cuisine, lavabo ou fontaine (?) © J. Pascal, Inrap

Les projets de travaux et de réaménagements faisant suite au rachat par la commune de cette vaste maison de bourg construite à partir de 1552 pour le marchand protestant François Laurens (1, 2) ont conduit le SRA des Pays de La Loire à y prescrire un diagnostic à l'automne 2018, diagnostic attribué à l'Inrap Grand-Ouest (responsable d'opération : Jérôme Pascal). Plusieurs réunions préalables au chantier ont permis de définir les objectifs de l'opération et d'établir un protocole d'intervention.

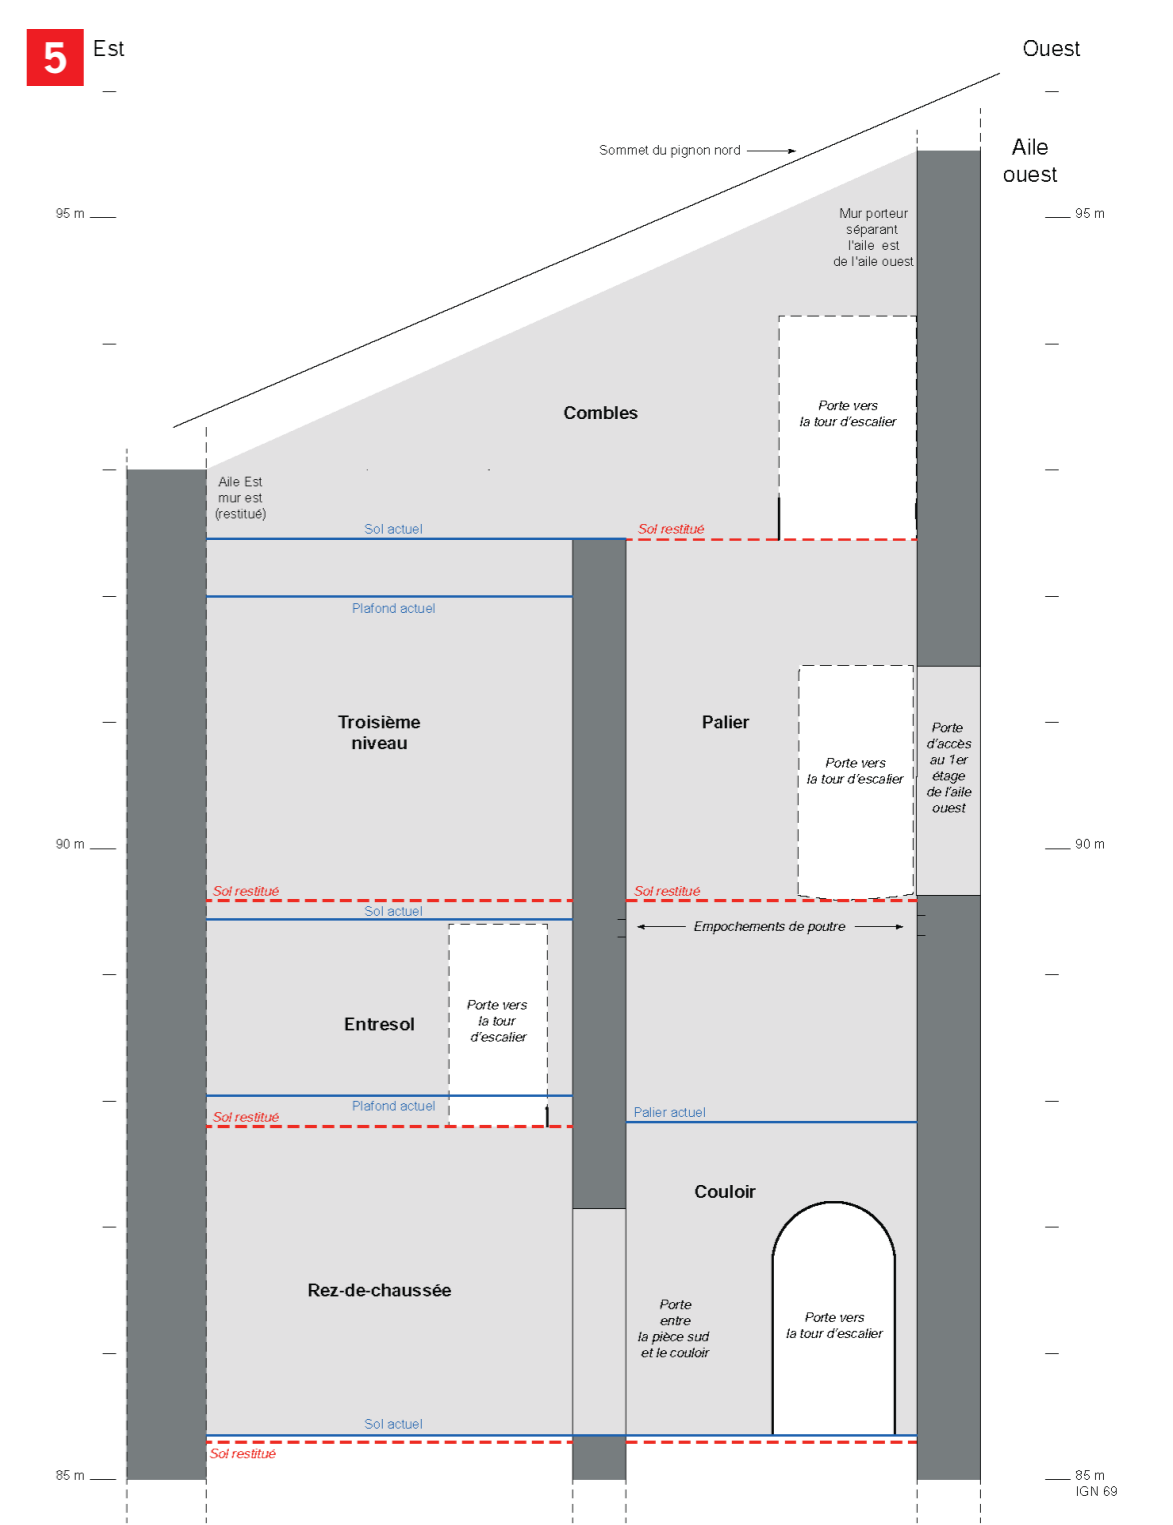
- Porte du XVIe siècle détruite
- Porte du XVIe siècle murée
- Porte du XVIe siècle conservée
- Mur du XVIe siècle restitué
- Maçonnerie existante

D'une façon générale, il a été décidé de rechercher la volumétrie initiale du bâtiment, notamment celle de ses parties disparues (galerie, 3) ou radicalement transformées (aile est, 5), et d'étudier la charpente, datée de 1554 par dendrochronologie (laboratoire Dendrotech de Rennes). Dans ce cadre et en fonction des zones effectivement accessibles, les interventions archéologiques (piquages) se sont concentrées sur l'ancienne cage d'escalier, les quatre

niveaux de l'aile est (5), l'emprise de la galerie et les combles. Des sondages menés dans la cour et dans les sols de l'aile est (qui ne comporte pas de cave) n'ont livré aucune trace de bâtiment ou occupation antérieurs à la construction du logis.
