# Un diagnostic sur un logis renaissance dans un bourg rural : la Maison Laurens à Foussais (Foussais-Payré, Vendée)

Jérôme Pascal

Jérôme Pascal. Un diagnostic sur un logis renaissance dans un bourg rural : la Maison Laurens à Foussais (Foussais-Payré, Vendée). Inrap. Archéologie préventive sur le bâti : 5e séminaire scientifique et technique de l'Inrap, Oct 2021, L'Isle-sur-la-Sorgue, France. , 2021, 10.34692/wrch-bg19 . hal-03419508

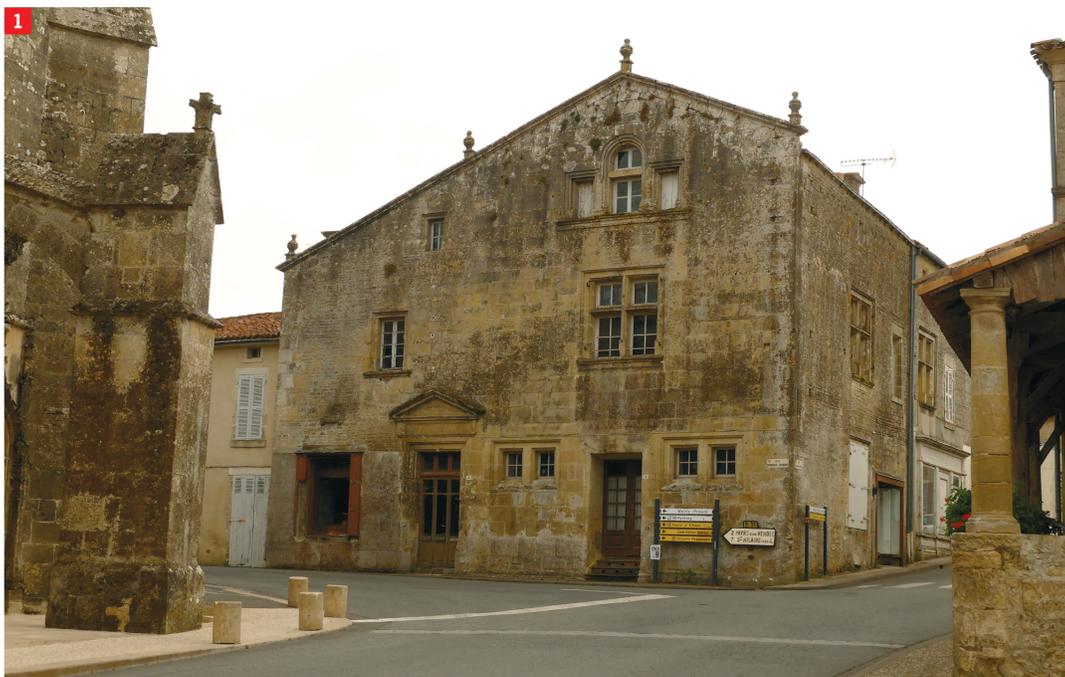
1. Foussais, Maison François Laurens, façade nord, vue générale © J. Pascal, Inrap
2. Foussais, Maison François Laurens, façade nord, sur rue, détail, dédicace © P. Raymond, Inrap
3. Foussais, Maison Laurens, façade sur cour, état en 1865. Gravure de O. de Rochebrune
4. Foussais, Maison François Laurens, plan du rez-de-chaussée © D. Guimard, N. Bonnin, Inrap
5. Foussais, Maison François Laurens, aile est, coupe dans les pièces sud © N. Bonnin, Inrap
6. Foussais, Maison François Laurens, rez-de-chaussée, cuisine, lavabo ou fontaine (?) © J. Pascal, Inrap

Les projets de travaux et de réaménagements faisant suite au rachat par la commune de cette vaste maison de bourg construite à partir de 1552 pour le marchand protestant François Laurens (1, 2) ont conduit le SRA des Pays de La Loire à y prescrire un diagnostic à l'automne 2018, diagnostic attribué à l'Inrap Grand-Ouest (responsable d'opération : Jérôme Pascal). Plusieurs réunions préalables au chantier ont permis de définir les objectifs de l'opération et d'établir un protocole d'intervention.
