## Un diagnostic sur un logis renaissance dans un bourg rural : la Maison Laurens à Foussais (Foussais-Payré, Vendée)

# Un diagnostic sur un logis renaissance dans un bourg rural : la Maison Laurens à Foussais (Foussais-Payré, Vendée)

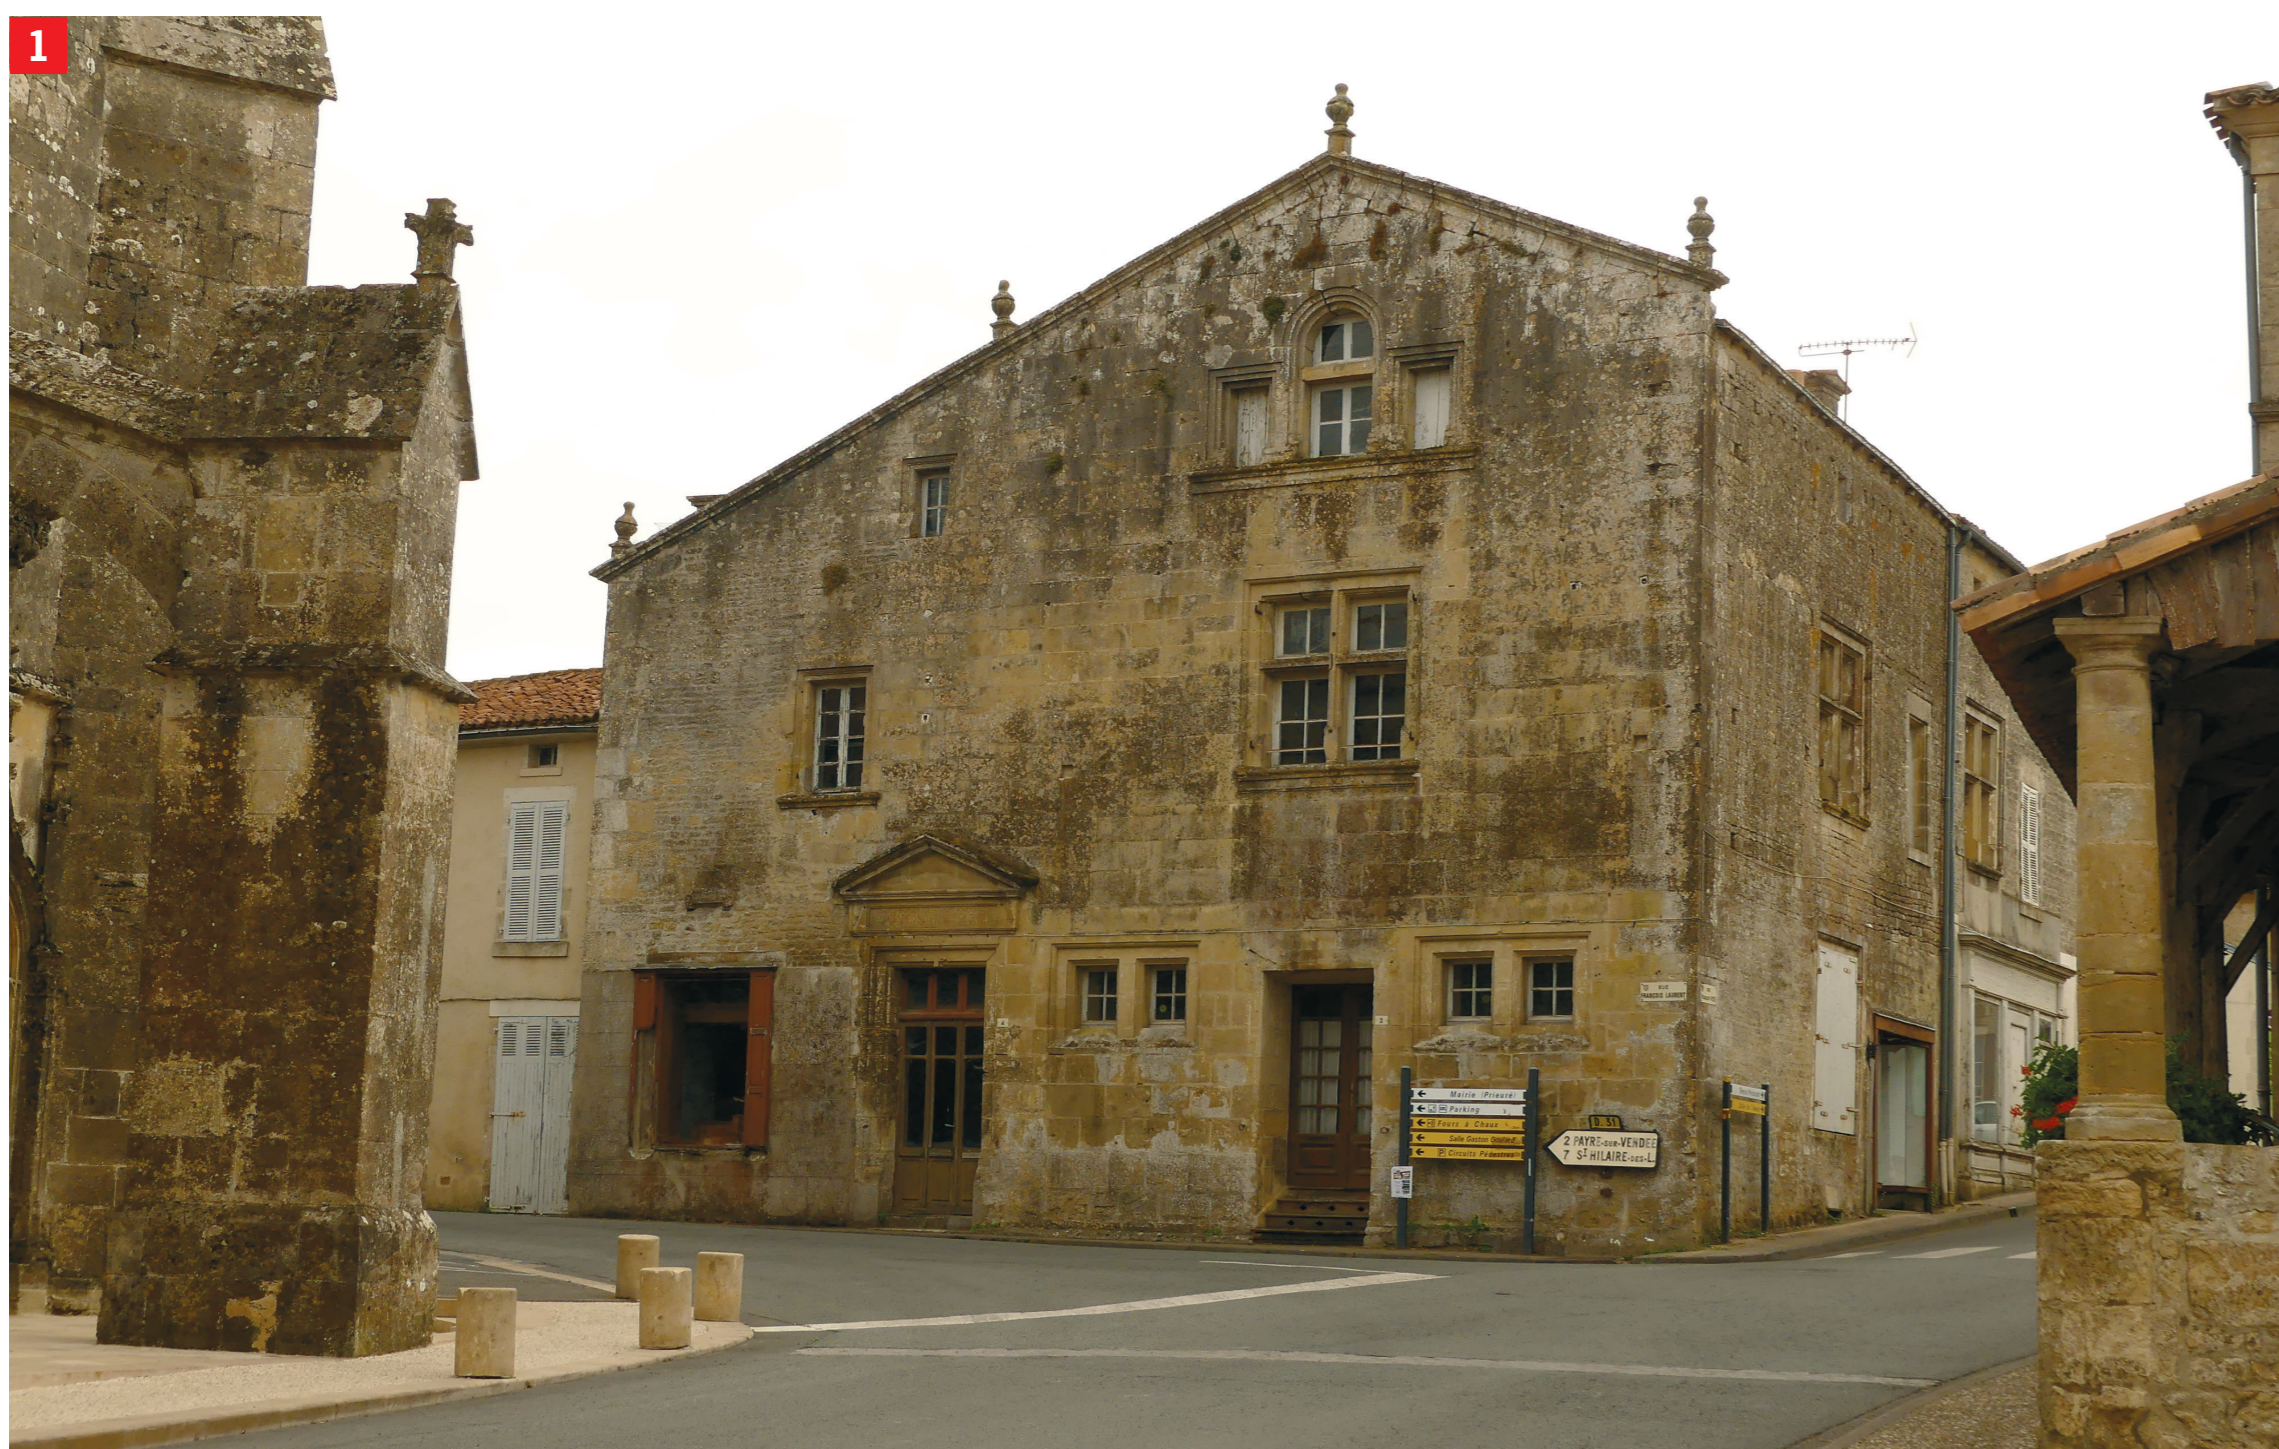
1. Foussais, Maison François Laurens, façade nord, vue générale © J. Pascal, Inrap
2. Foussais, Maison François Laurens, façade nord, sur rue, détail, dédicace © P. Raymond, Inrap
3. Foussais, Maison Laurens, façade sur cour, état en 1865. Gravure de O. de Rochebrune
4. Foussais, Maison François Laurens, plan du rez-de-chaussée © D. Guimard, N. Bonnin, Inrap
5. Foussais, Maison François Laurens, aile est, coupe dans les pièces sud © N. Bonnin, Inrap
6. Foussais, Maison François Laurens, rez-de-chaussée, cuisine, lavabo ou fontaine (?) © J. Pascal, Inrap

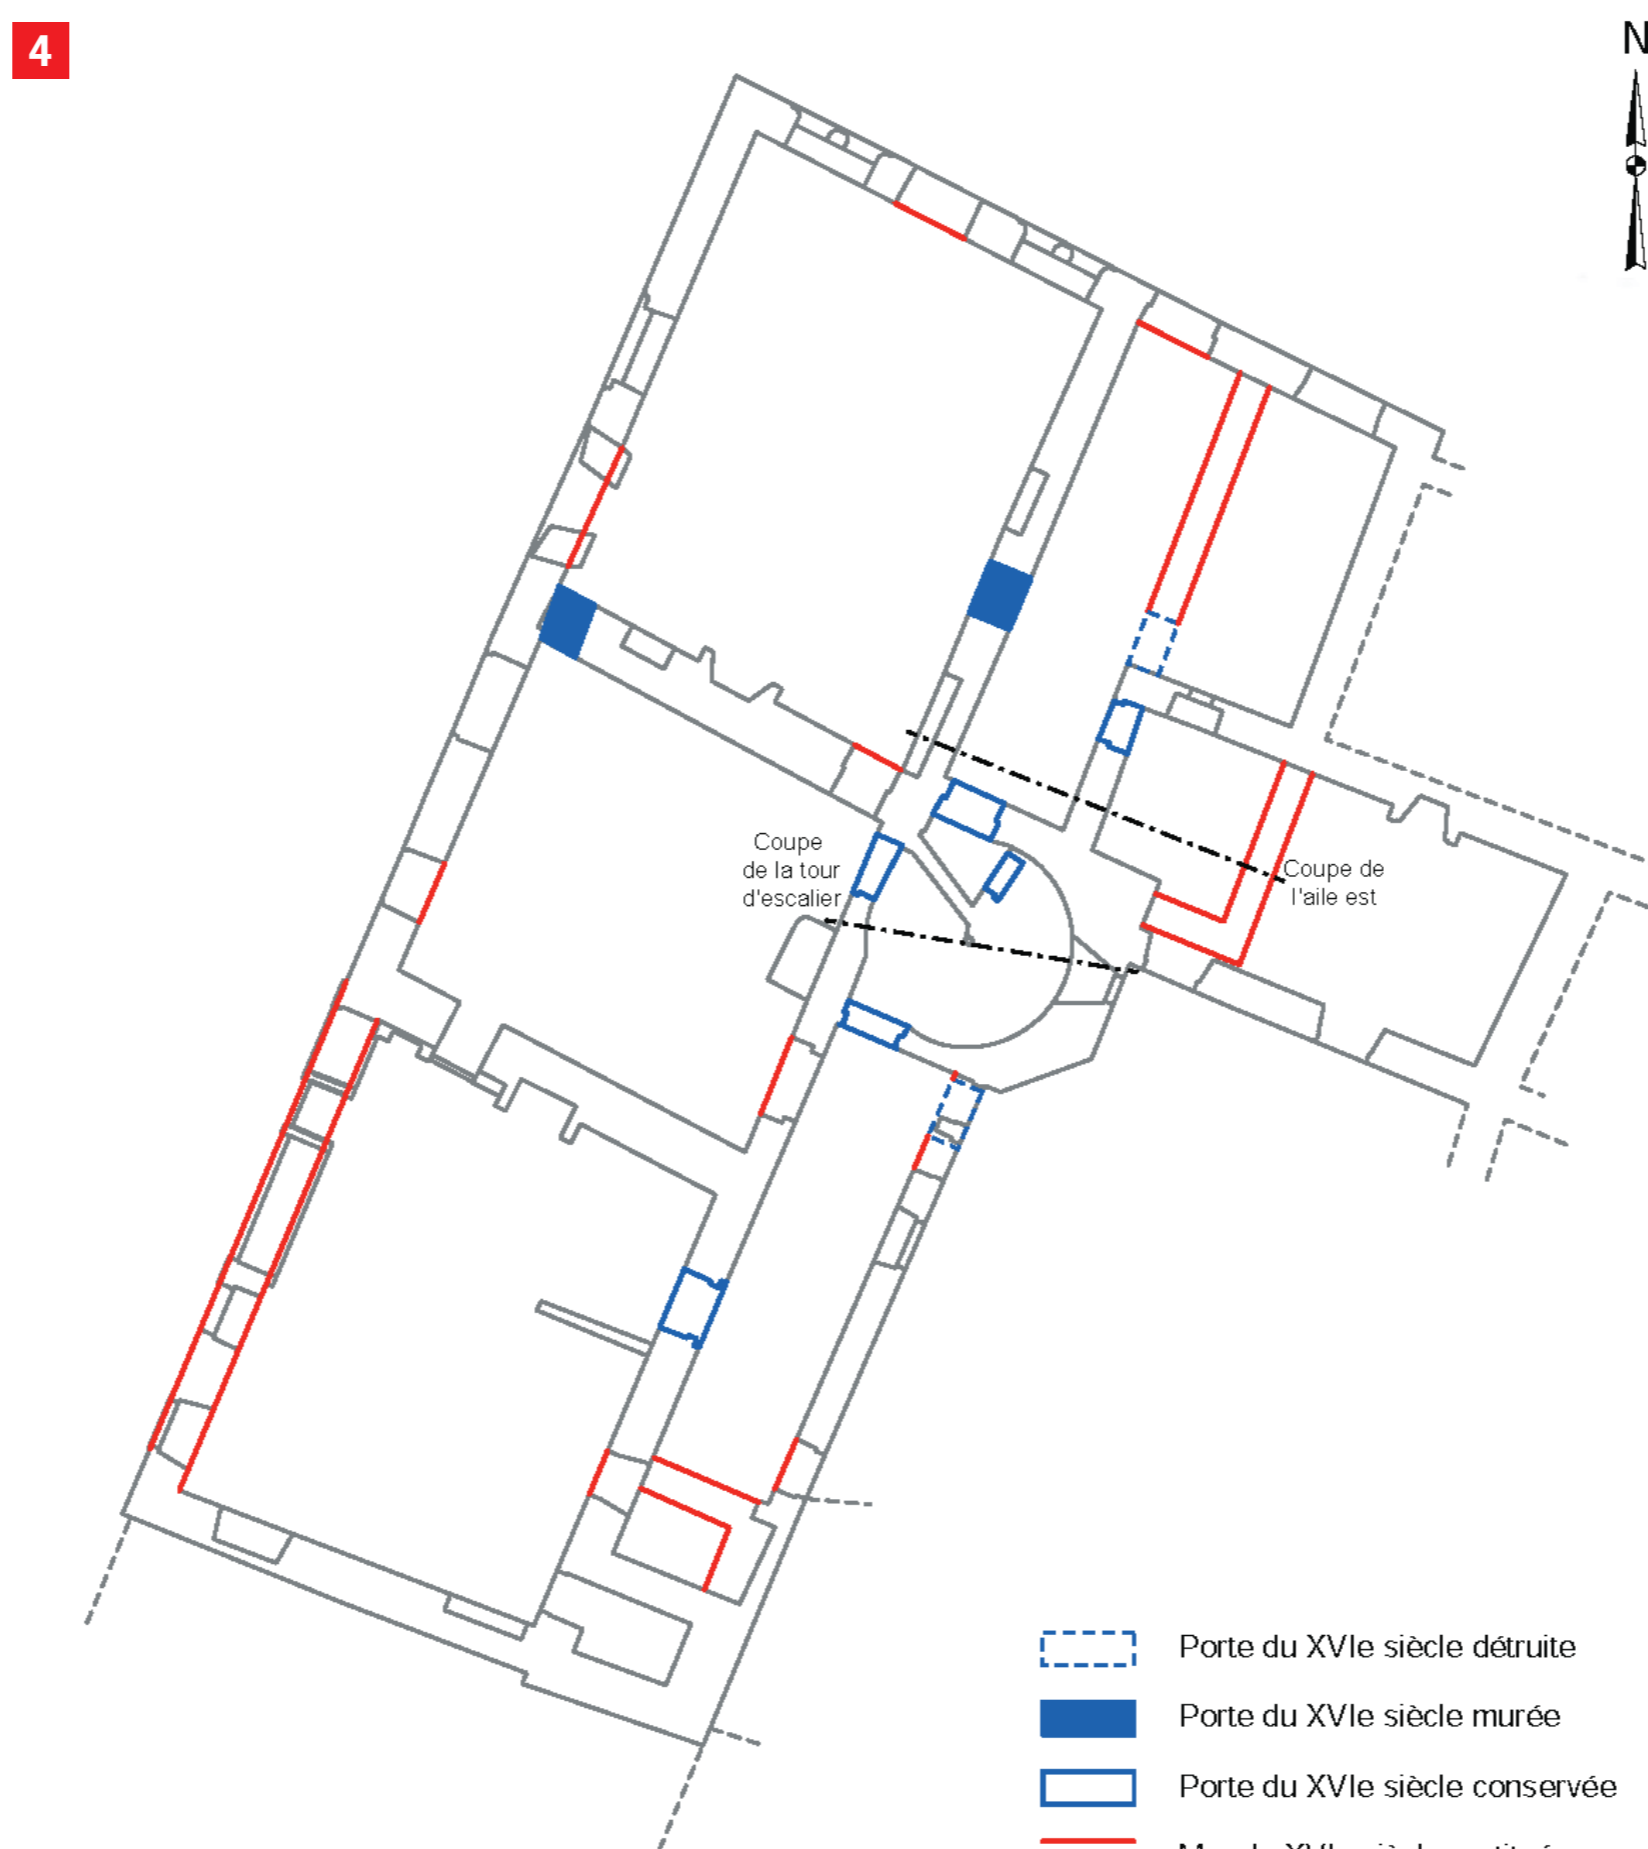
- restituer l'ensemble des volumes initiaux et des circulations d'origine ;
- de confirmer l'existence de l'étage de la galerie et de l'entresol de l'aile est (5) ;
- de révéler la présence d'une seconde tour à usage de pigeonnier et de latrines faisant pendant à la tour d'escalier pour encadrer la galerie (4) ;
- d'identifier la charpente comme un modèle précoce de charpente à liernes ;
- de mettre au jour de nombreux restes du décor sculpté renaissance (6), montrant ainsi un état de conservation des dispositifs intérieurs anciens bien meilleur qu'initialement estimé.

L'étude de ces décors a permis de mieux replacer le bâtiment dans le courant des chantiers et travaux réalisés dans la région (le Bas-Poitou et notamment les villes voisines de Fontenay-le-Comte et Coulonges-sur-l'Autize) durant les années 1540-1560. Il apparaît également que les innovations techniques (charpente à liernes) et le décor sculpté purement Renaissance (ordre dorique toscan, 2, 6) sont en fait plaqués sur un bâtiment dont le plan et la structure restent largement « gothique » (plan en équerre avec tourelle d'escalier à vis semi-hors d'œuvre, 4).

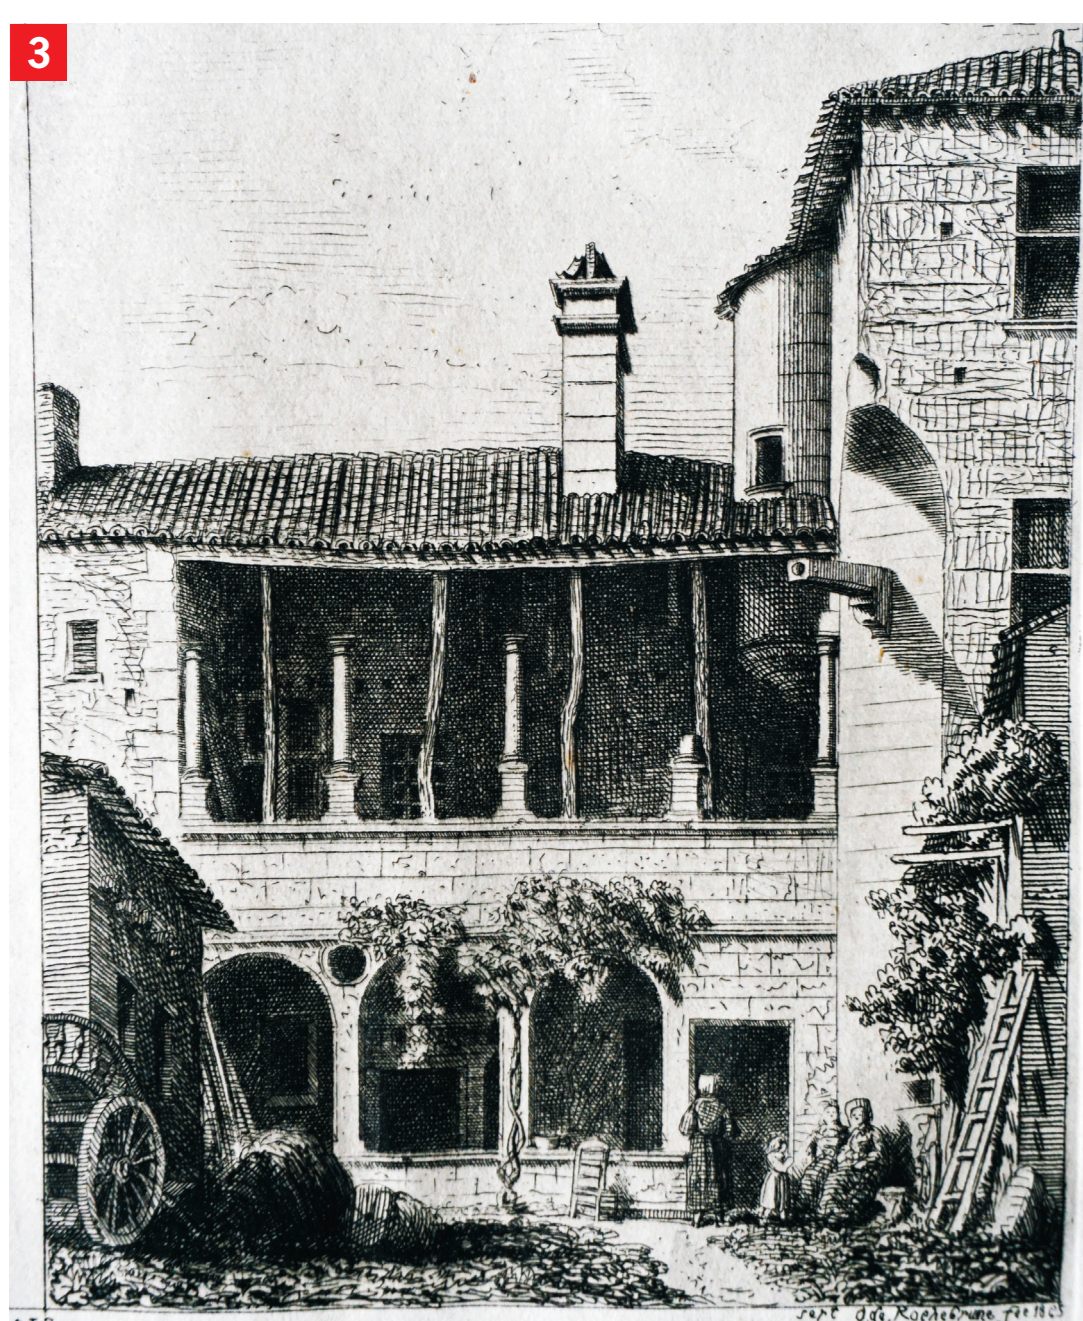
niveaux de l'aile est (5), l'emprise de la galerie et les combles. Des sondages menés dans la cour et dans les sols de l'aile est (qui ne comporte pas de cave) n'ont livré aucune trace de bâtiment ou occupation antérieurs à la construction du logis.
