# Diagnostic et fouilles de bâti à Embrun (Hautes-Alpes)

## Un diagnostic dans le corps central (2018)

## Une fouille de bâti sur les façades de l'aile sud (2019)

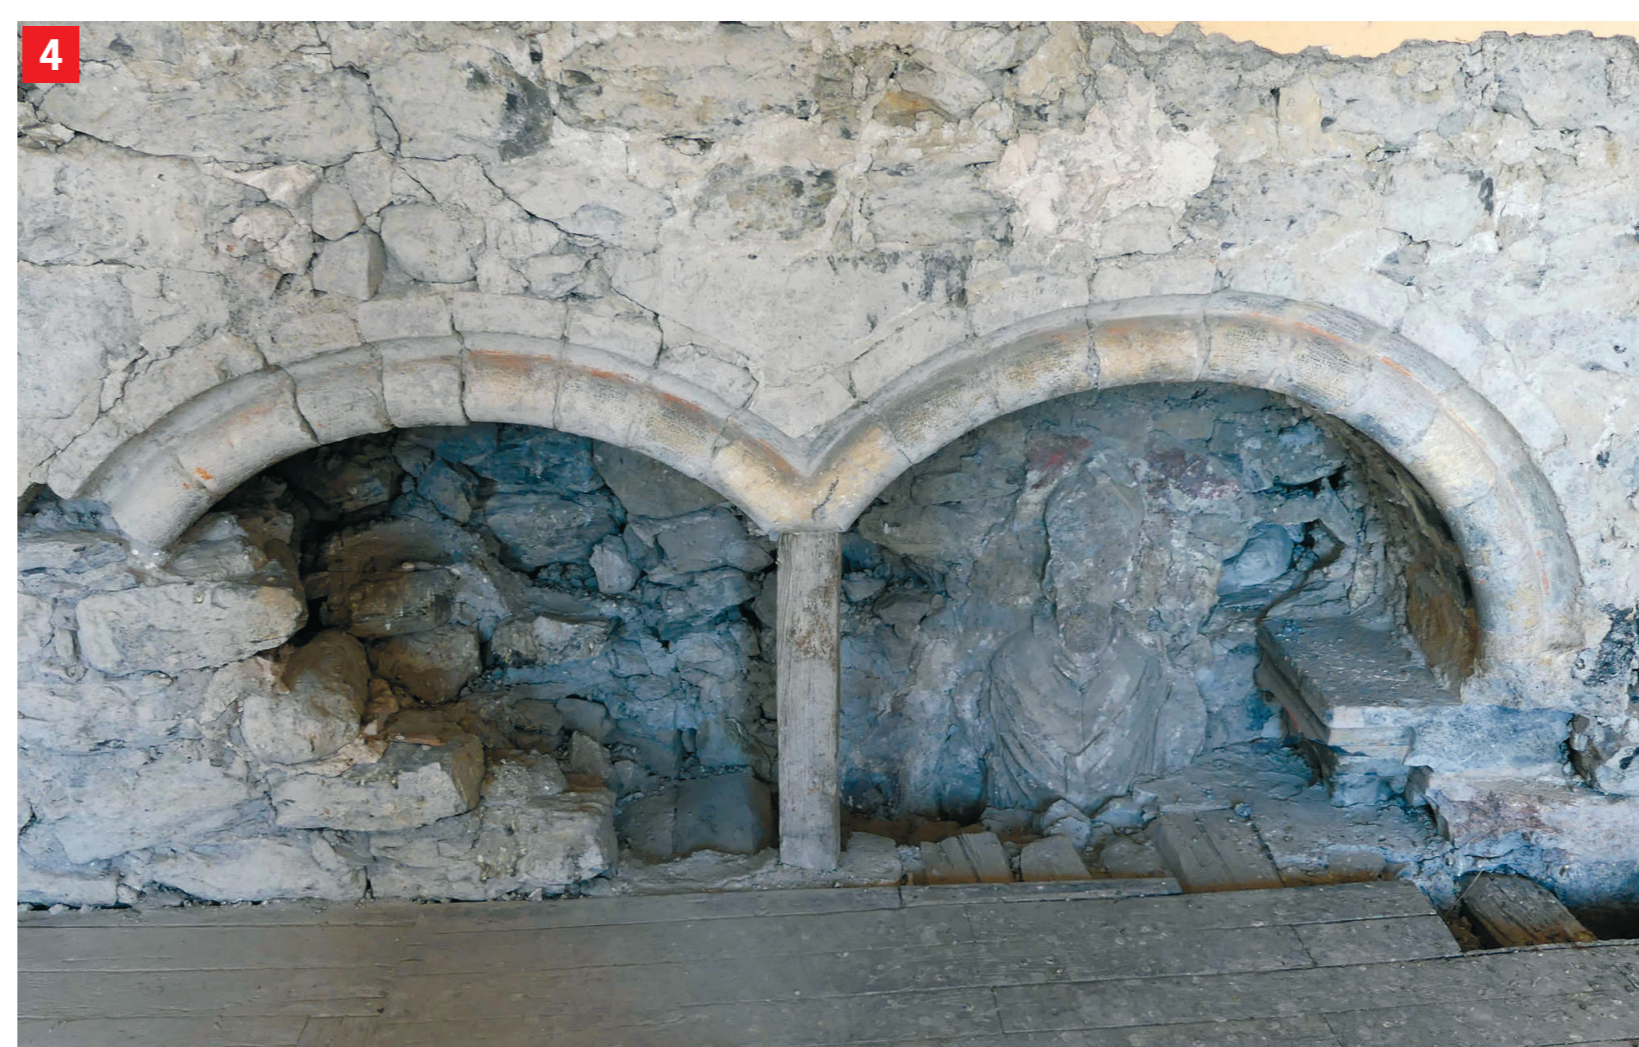
5. Aile sud du palais, façade sud, relevé des structures découvertes, d'après levés topographique et photogrammétrique. © N. Nicolas-Girardot, B. Fabry et S. Fournier, Inrap

La fouille avait pour objectif de caractériser les différents états du bâti depuis le bas Moyen Âge, et de cerner l'emprise du bâtiment pour chaque état reconnu. Les deux façades principales ont livré deux niveaux de croisées appareillées (fin XV<sup>e</sup>/début XVI<sup>e</sup> siècle) 5. Unies par l'emploi de matériaux identiques, chacune de ces 14 croisées se distingue par des variations stylistiques autour d'un modèle commun 6.

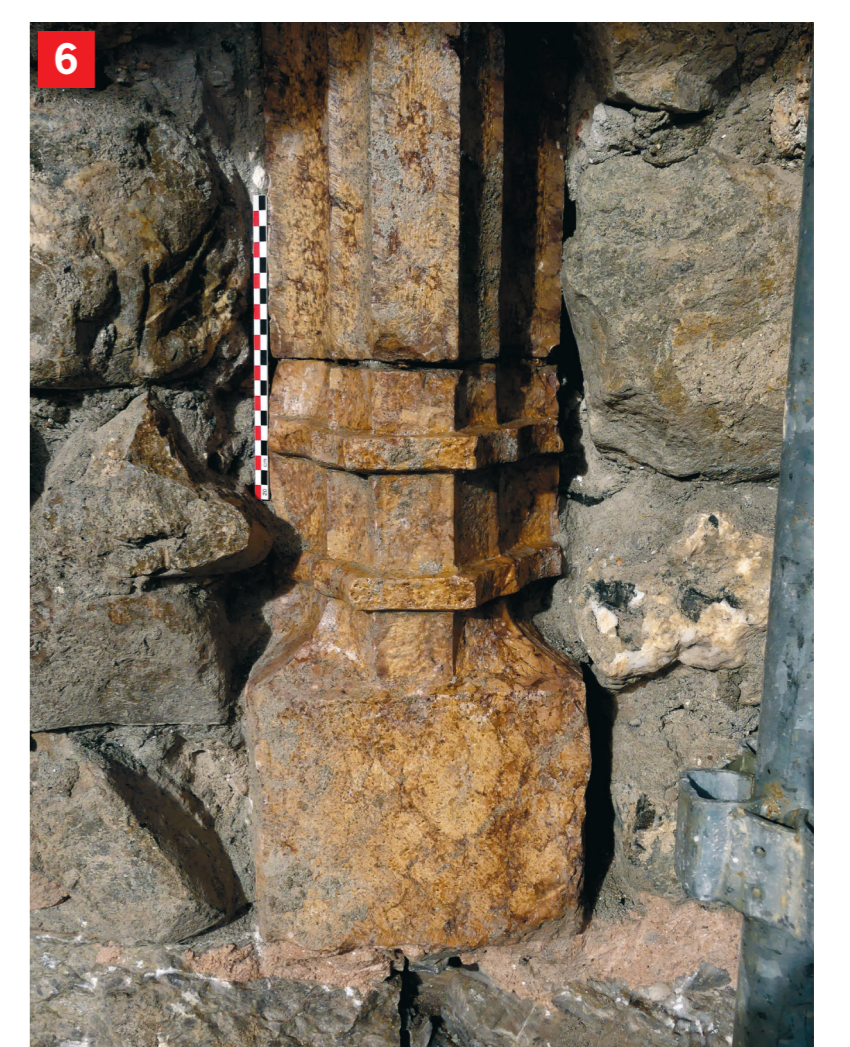
6. Aile sud, façade sud, détail du meneau d'une croisée. © N. Nicolas-Girardot, Inrap
