# Le cairn du Château d'Angers (Maine-et-Loire, IV<sup>e</sup> millénaire av. J.-C.) : quand un savoir-bâtir à sec en ardoise locale intègre un modèle architectural du ponant

# Le cairn du Château d'Angers (Maine-et-Loire, IV<sup>e</sup> millénaire av. J.-C.) :

## Quand un savoir-bâtir à sec en ardoise locale intègre un modèle architectural du ponant

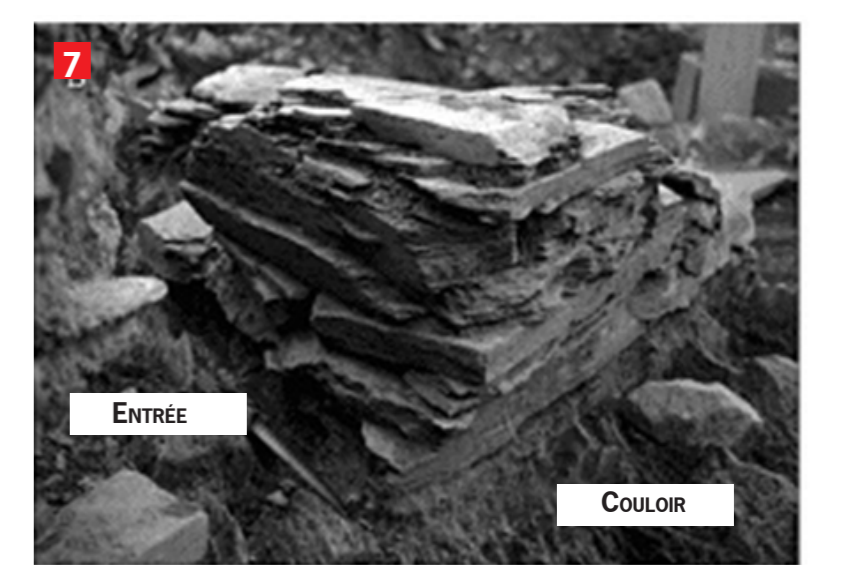
7 Au droit de la chambre 2 disparue, subsiste une chaîne d'angle entre la paroi du vestibule de la chambre 5 et celle du couloir. À la différence du chant sur plan de diaclase, ou cassé dans le longrain,

des pannes, la tête de certaines boutisses est éclatée dans le difficile plan de coupe du travers
