L'archéologie subaquatique au chevet de l'archéologie du bâti

Emmanuelle Miejac, Olivier Dayrens

Emmanuelle Miejac, Olivier Dayrens. L'archéologie subaquatique au chevet de l'archéologie du bâti. Inrap. Archéologie préventive sur le bâti : 5e séminaire scientifique et technique de l'Inrap, Oct 2021, L'Isle-sur-la-Sorgue, France. , Archéologie préventive sur le bâti : 5e séminaire scientifique et technique de l'Inrap, 28-29 octobre 2021, L'Isle-sur-la-Sorgue., 2021. hal-03434540

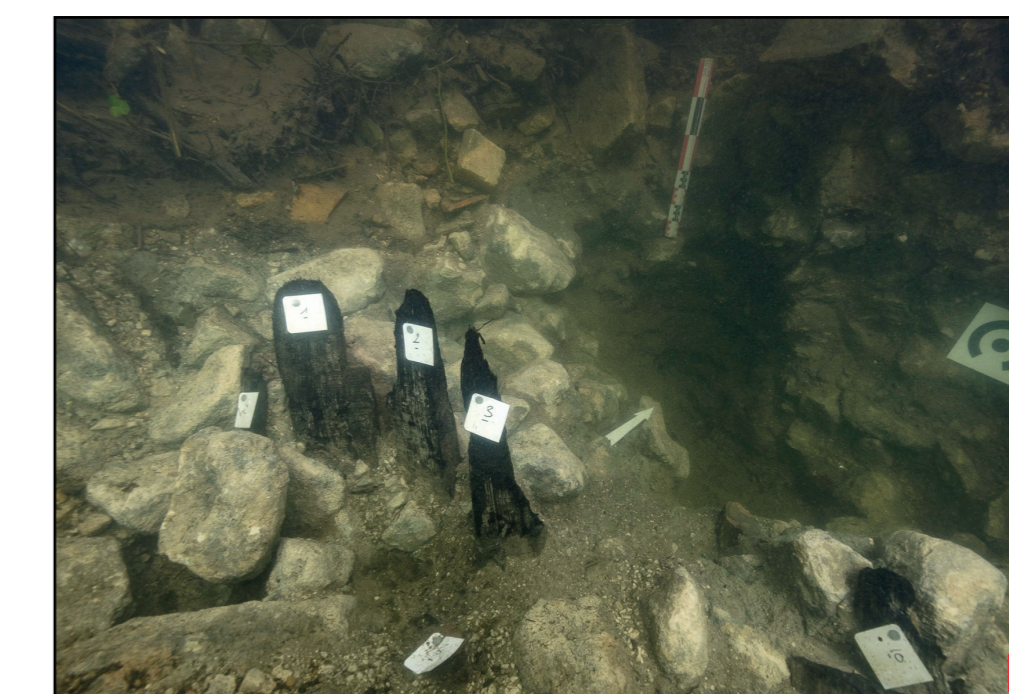
12. Relevés de fondation
Élévation et coupe fondation avant bec. Saint-Simon (16). S. Broisse, Inrap.

À Saint-Simon en Charente, une opération en 2020 a permis d'appréhender un moulin traditionnellement daté de la période médiévale au sens large. L'absence à ce jour d'archives anciennes ne permettait pas de proposer une datation. Les éléments encore en élévation témoignaient de réfections sans élément stylistique datant. **10** L'ouverture d'un sondage au pied d'un bec a permis de mettre au jour des éléments liés à la construction initiale. La fouille manuelle, au moyen d'un aspirateur à sédiment, plus minutieuse qu'avec un engin mécanique sur berge ou dans le lit, laisse entrevoir un alignement de pieux sûrement issu d'un batardeau. **11** L'étude de la coupe et le prélèvement d'un élément dans la fondation ont permis une datation isotopique proposant une périodisation *ad quem* de l'édifice situant sa construction aux alentours des ^{IX}^e^m et ^X^e^m siècles. **12**
